付属資料 1

開発途上国の無堤河川での洪水による橋梁被災事例

付属資料 1.1 被災事例

開発途上国の無堤河川での洪水による橋梁の被災事例

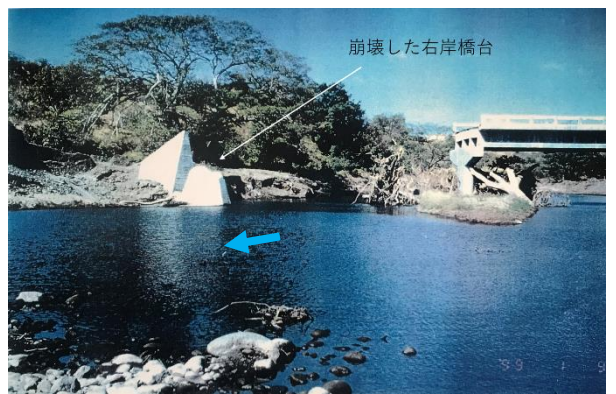
<p>崩壊した右岸橋台</p> <p>1999.1.9</p>

<p>1999.1.8</p>
<p>図 5 Izutoca 橋²⁾</p> <p>右岸橋台裏側が洗掘され、直接基礎の橋台が崩壊した</p>				<p>図 6 Nacaome 橋²⁾</p> <p>橋桁がすべて流失した。</p>

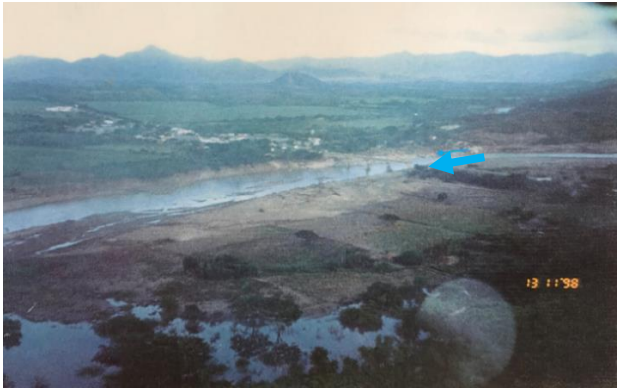
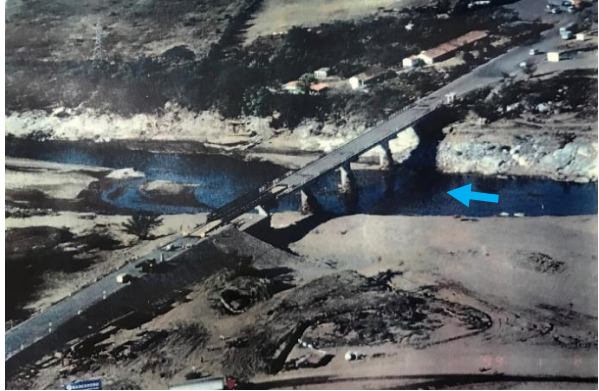
<p>1999.1.8</p>
<p>図 7 Guasaule 橋³⁾ 平地掘込み河道となっている。</p>	<p>図 8 Guasaule 橋³⁾ 左岸取付け道路盛土が洪水を阻害したと推定される。</p>

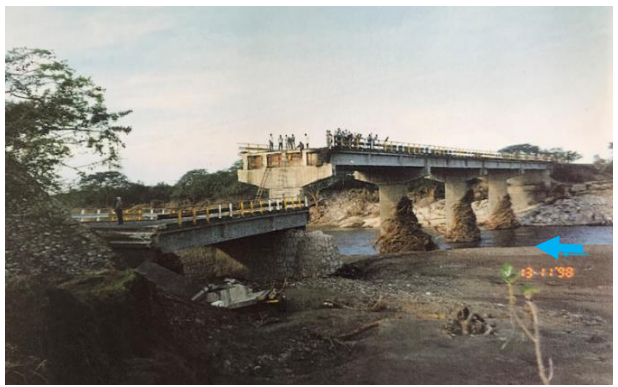
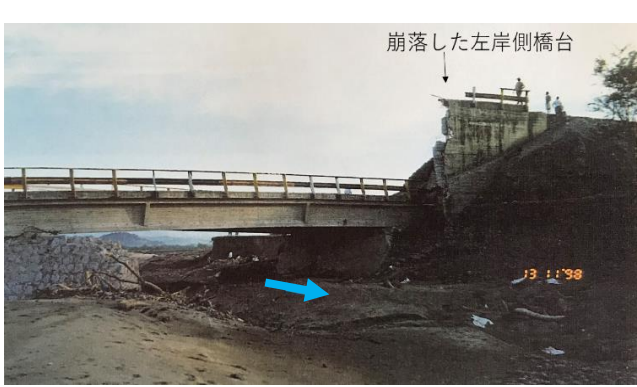
<p>1998.11.13</p>
<p>図 9 Guasaule 橋³⁾ 左岸下流側から 左岸側橋台と橋桁 1 スパンが崩落した。</p>	<p>図 10 Guasaule 橋³⁾ 左岸上流側から 左岸側橋台と橋桁 1 スパンが崩落した。</p>
<p>考察</p>	
<p>1. 被災した橋梁の復旧⁴⁾ 日本の無償資金協力により、以下の 4 橋が復旧された：Itutoca 橋（パンアメリカンハイウェイ 1 号線）、Ilama 橋（国道 20 号線）、Democrasia 橋（中米道路網 13 号線）、Rio Hondo 橋（国道 15 号線）</p> <p>1) 目標整備水準</p> <ul style="list-style-type: none"> ・ 50 年に 1 度の確率の洪水を計画洪水として、これに十分に耐え得る橋梁構造とすること ・ 上記計画洪水を超える超過洪水に対しても可能な限りの対応策を講じること <p>2) 架橋位置、橋長と橋面計画高</p> <ul style="list-style-type: none"> ・ 架橋位置： 架橋地点周辺の地形、前後の取付道路の現況、必要用地が収用済みであること等の理由から、3 橋とも被災前の橋梁のあった位置に永久橋を建設するのが最適であるとの結果となった。 ・ 橋長： 各架橋地点の状況と水文解析から求められた確保・維持すべき河川幅を考慮して決めた。 ・ 橋面計画高： > 橋長、計画洪水量から求められる計画洪水位、径間長から求められる桁高、必要とされる桁下高さ、取付け道路部を含む道路縦断設計結果等から決められた。 > 必要な桁下高としては、①計画洪水位に対する条件として、日本の「河川構造物設計基準

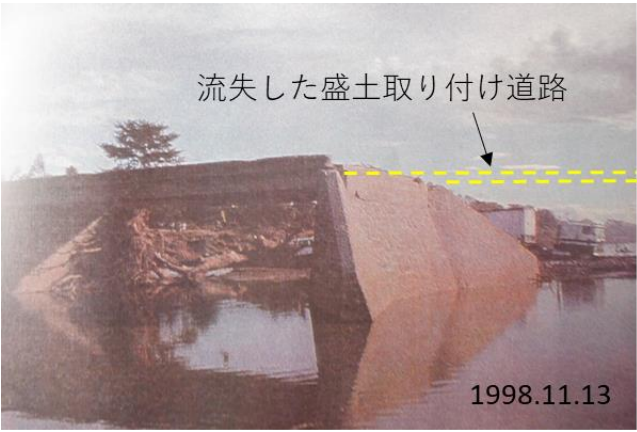
<p>流失した盛土取り付け道路</p> <p>1998.11.13</p>	  <p>流失した盛土取り付け道路</p> <p>1998.11.13</p>
<p>図 7 エル・ガジョ橋 Puente El Gallo ⁴⁾</p> <p>橋桁は流失していない。</p>	<p>図 8 エル・ガジョ橋 Puente El Gallo ⁴⁾</p> <p>取付け盛土が流失した</p>
  <p>1998.11.11</p>

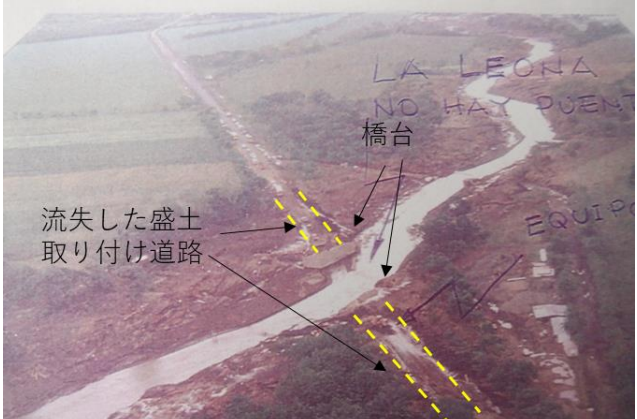
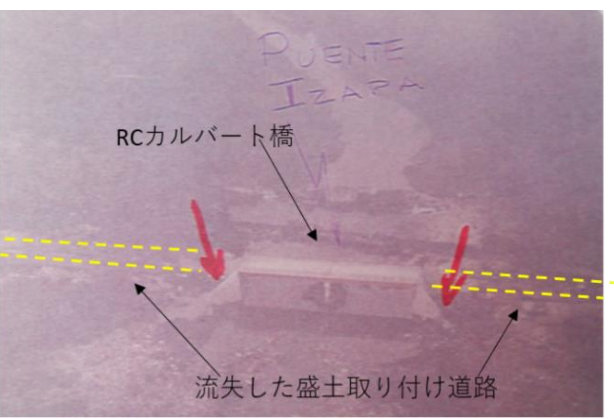
<p>RCカルバート橋</p> <p>流失した盛土取り付け道路</p> <p>PUENTE IZAPA</p>
<p>図 11 レオナ橋 Puente La Leona ⁶⁾</p> <p>取付け盛土と橋桁が流失した。</p>	<p>図 12 イサパ 橋 Puente Izapa ⁶⁾</p> <p>カルバート構造の橋梁は残っており、取付け盛土が流失した。</p>

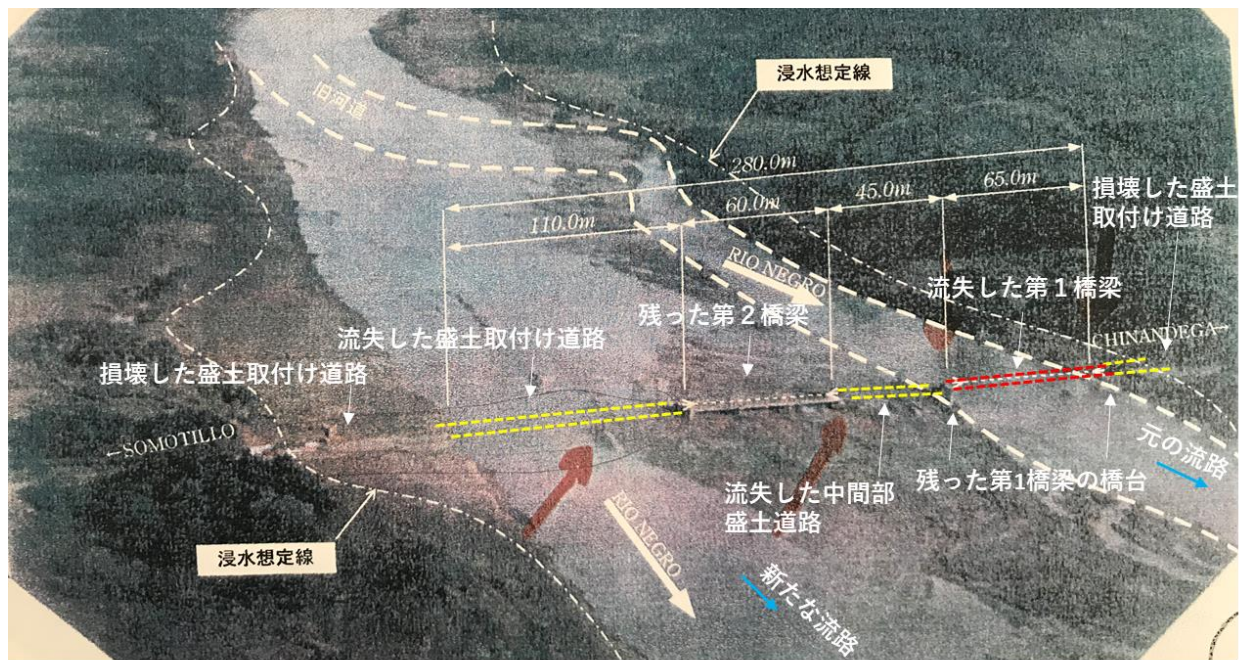
図 13 リオネグロ 橋⁷⁾

洪水で右岸の取付け盛土が損壊・流失，中間部の盛土道路が流失，左岸側取付け盛土が損壊した。また左岸側の第 1 橋梁が流失した。右岸側の流失した取付け盛土があった部分には新たな流路が形成された。

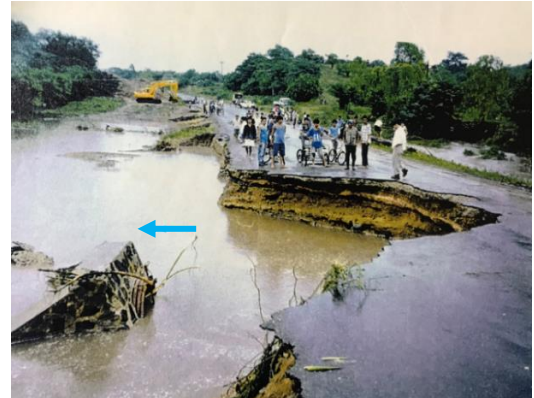
図 15 リオネグロ 橋右岸取付け盛土⁷⁾

洪水が越流して取付け盛土が大きく浸食された。

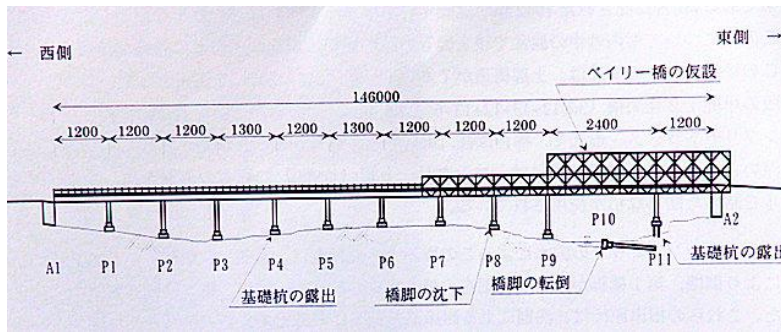
図 5 ヒボア川橋梁の損傷状況²⁾

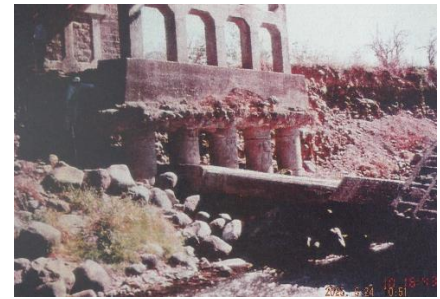
図 6 ヒボア橋東側 P11 橋脚基礎
洗堀され杭が露出した。²⁾

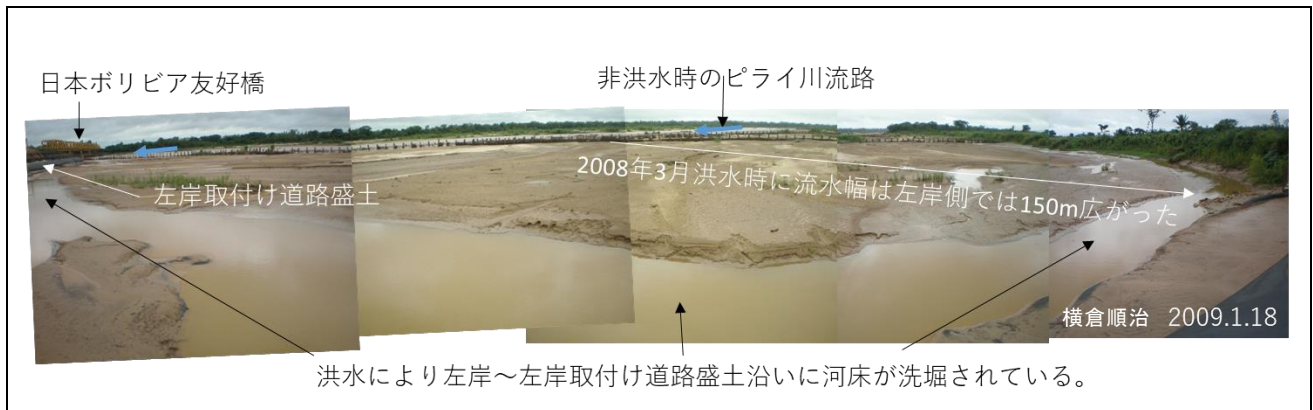
図 4 洪水時における左岸側における河岸の変動と河岸～取付け道路盛土沿いの河床低下の様子

流水は左岸沿い取付け盛土を浸食しながら流下し、左岸沿いに河床が洗掘されている（図 4～図 6 参照）。

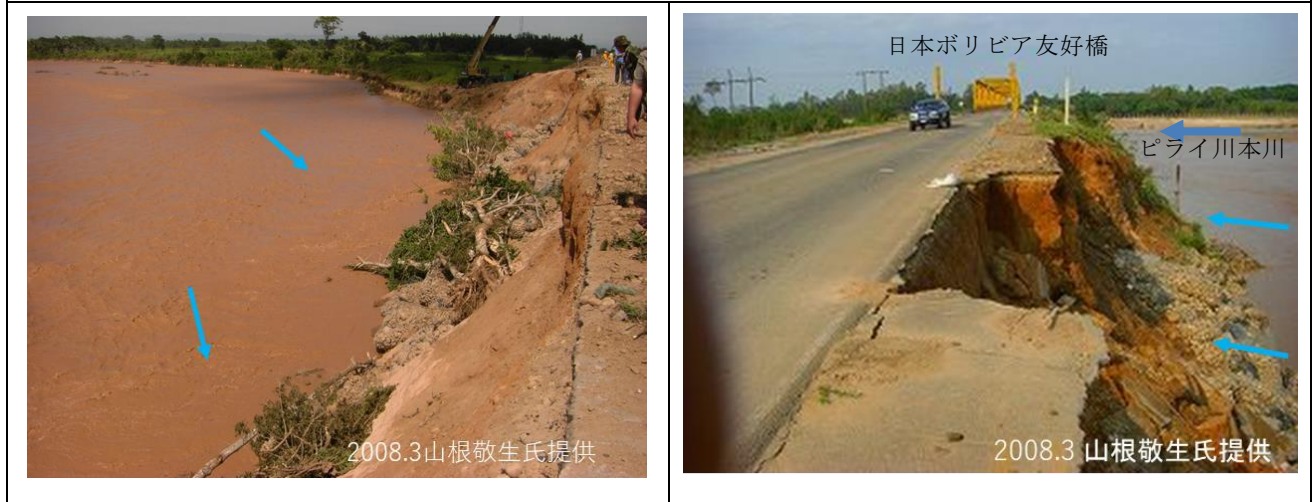
図 5 2008 年雨季末期での取付け盛土の上流側法面の浸食

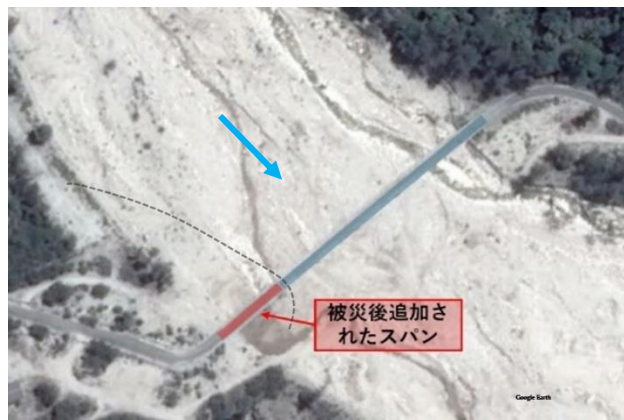
図 3 ファツアット橋平面図と側面図

破線は本来設けるべき導流堤，右岸盛土は流失

写真によれば洪水流路幅は約160m であり，地元要請による橋長も160mであった．しかし50年確率降雨に対する水位や地元ヒアリングによる最高水位などから，流水断面を計算し橋長は129.7m とされた（図2では写真手前側の洪水流路内にアプローチ道路の盛土が入り込んだ設計となっている．図3平面図の赤丸部分が河道内の盛土部分）．

洪水規模が50年確率以上であった可能性もあり，その場合越水は想定内と言える．しかし，実際には越水と洗堀により通行不能となったのである．復興に当たっては，自国予算により右岸に1スパン追加し，橋長約155m の橋梁として再建された．

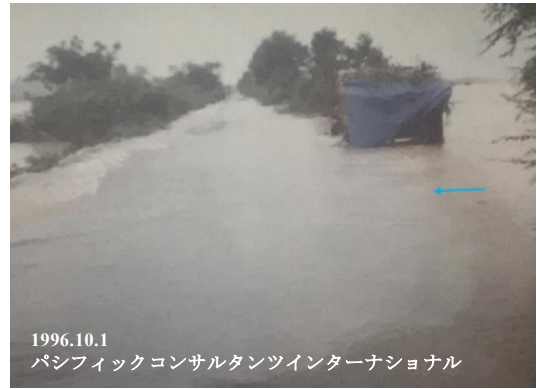
図 6 越流されている 6A 号線盛土道路

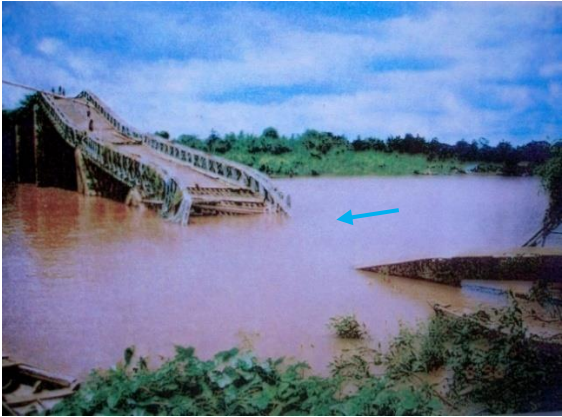
<p>写真提供 (株) 日本工営</p> <p>図 2 1998 年に倒壊したモアットクモン橋</p>
---	--

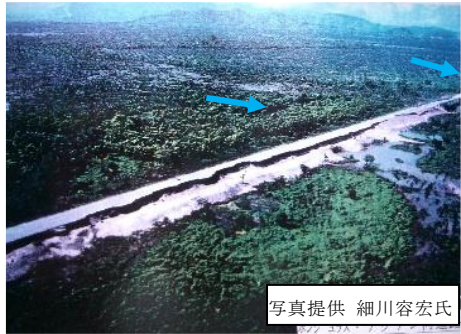
<p>写真提供 細川容宏氏</p> <p>図 1 アグアン川氾濫原の道路盛土の洗堀</p>

被害の原因として、氾濫原の横断構造物としての盛土道路の開口部（橋梁）の通水断面積が不足したことが想定される。下図にそのメカニズムを説明した。設計上どのくらいの洪水を想定したかは不明であるが、平水流路のみに架橋されていることから、1/200 年超過確率という規模が非常に大きな洪水を安全に流下させることができなかったと想定される。

氾濫原への洪水の流入量を、盛土道路の開口部としての橋梁からの排水量が下回る場合、氾濫原に洪水が貯留されて水位が上昇する。氾濫原の水位上昇が継続して、ついには盛土道路の天端高を超えると、洪水が盛土道路を越流する。越流水により盛土道路の下流側法面が浸食される（図2）。このようなメカニズムによって図1の被害が発生したと想定される。

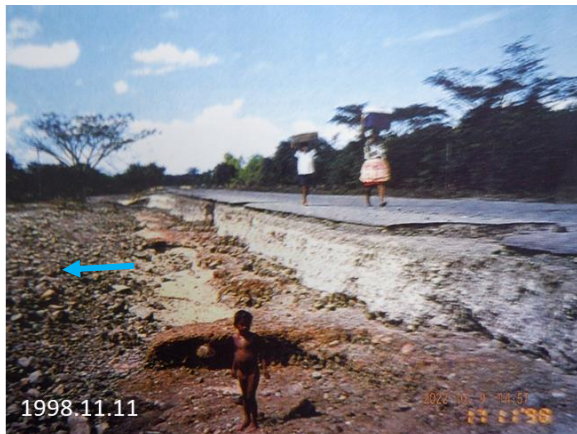
図 1 Chinandega～Guasaule 間の Los Limones 平野の氾濫原での道路盛土下流側法面の浸食 ¹⁾			図 2 同左道路盛土の洗堀 ¹⁾		
Chinandega～Guasaule を結ぶ国道 24-3 号線は、Los Limones 平野氾濫原において、盛土道路が越流で洗堀された。			同左道路盛土に設置されたパイプカルバートの通水容量が不足したため、上流からの氾濫水が盛土を越流、盛土が洗堀された。カルバートに沿ったパイピングも影響した可能性がある。		
考察					
Los Limones 平野（図 3）では 1/200 年確率レベルのハリケーンミッチによる洪水が氾濫し、盛土道路に設置されたパイプカルバートの通水容量が不足して盛土道路上流からの氾濫水に越流され、盛土が洗堀されたと考えられる。

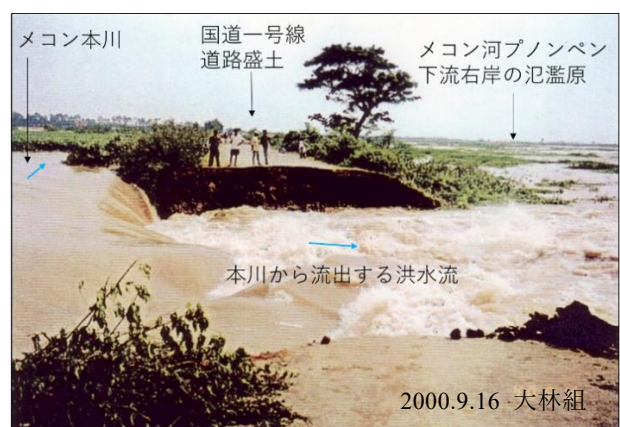
図 1 メコン川 2000 年洪水での国道盛土開削箇所 ¹⁾ (国道の路線番号は当時の路線名で表記)		図 2 2000 年洪水における 1 号線プノンペンから 48km 地点での道路盛土の開削 写真の道路盛土の左側がメコン川、右側はその氾濫原となっており、道路盛土を挟んで約2mの水位差が生じた ¹⁾	
考察			
<p>1) プノンペン下流右岸で、メコン川と並行に建設された国道 1 号線（図 1）は、雨季の水位上昇への対応として盛土構造とされている。</p> <p>2) 2000 年 9 月洪水時には国道 1 号線道路盛土が堤防の機能を果たして、河川側と氾濫原側の水位差は約 2m となった。メコン川の水位上昇は首都プノンペンでの洪水リスクを生じさせたので、本川水位を低下させるためプノンペンから 48km および 53km の 2 地点で人為的に道路が開削された。図 2 は 48km 地点開削後の様子である。同 2 地点ではその後日本の無償資金協力により架橋され、国道 1 号線も改修された³⁾。</p> <p>3) 国道 11 号線の道路盛土はメコン川右岸の氾濫原を横断しており、その盛土が上流からの氾濫水の流下を阻害して洗掘されたと想定される。</p>

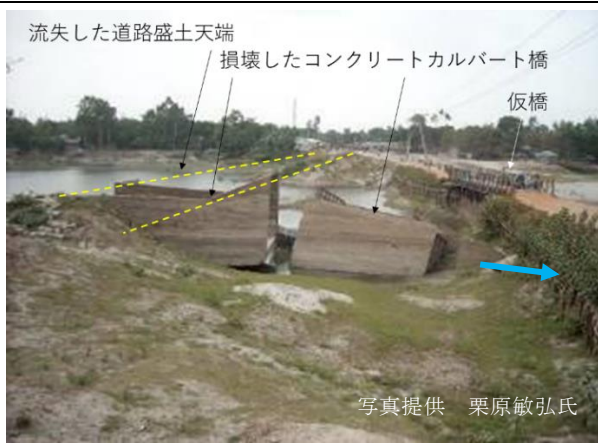
図 3 道路盛土道が流失しカルバートが崩壊した

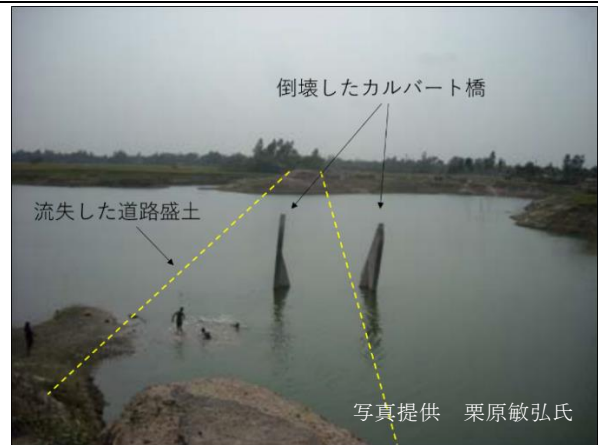
図 4 崩壊したカルバートと流失した道路盛土

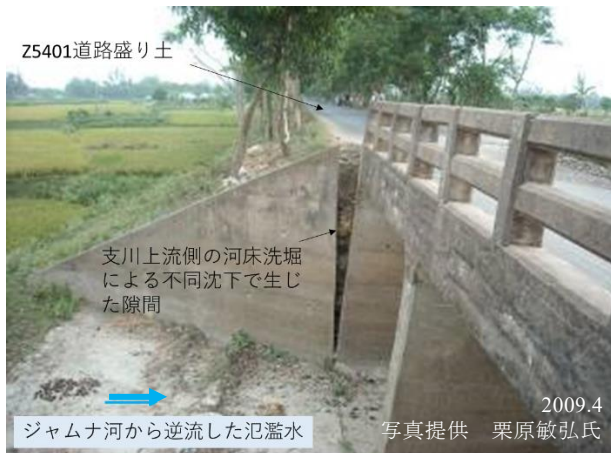
図 5 洗掘により傾いたカルバート

写真左側方面ジャムナ河からの洪水により、カルバートが写真右側（洪水下流側）に沈下した。

道路下に設置されたカルバートでは、氾濫水流量に比較して開口部が狭く、そのためジャムナ川からの氾濫水を十分には下流側に排水できず、盛土道路の上流側水位が上昇してカルバートを通過する際の流速が増大した。このために 流出側の河床が洗掘されてカルバート構造体が不等沈下し、損壊したと想定された（下図参照）¹⁾

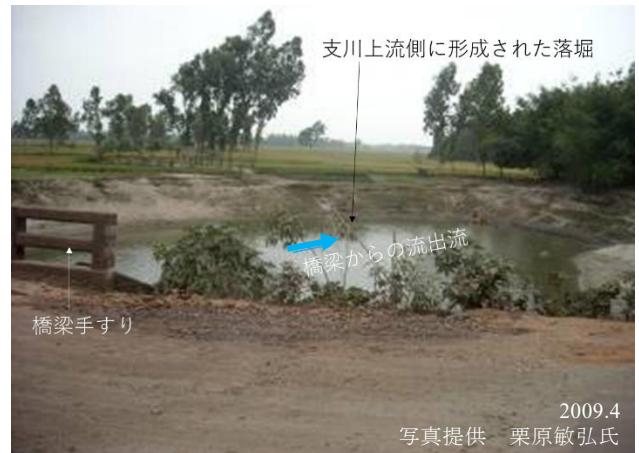
図 6 左図カルバートから流出した氾濫水により形成された落堀（深さは約 10m）¹⁾

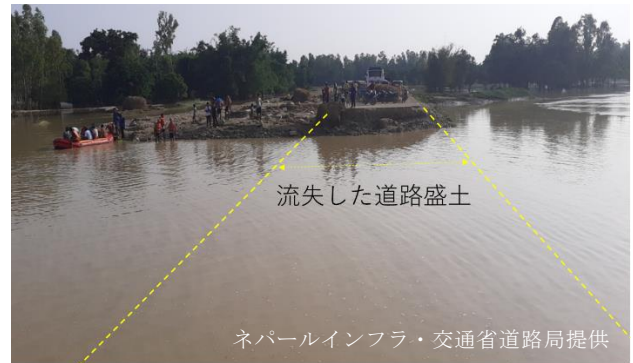
図 2 氾濫水により流失した道路盛土

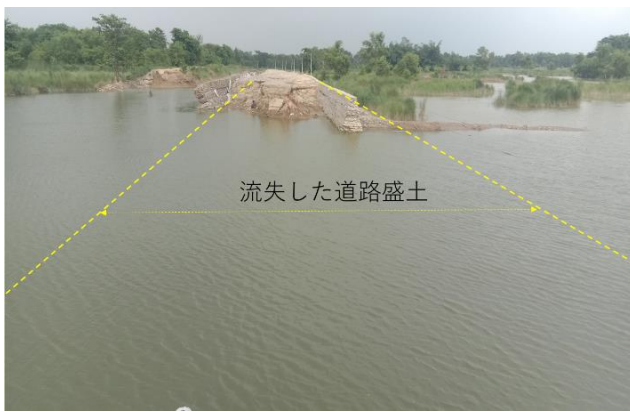
図 3 氾濫水により流失した道路盛土

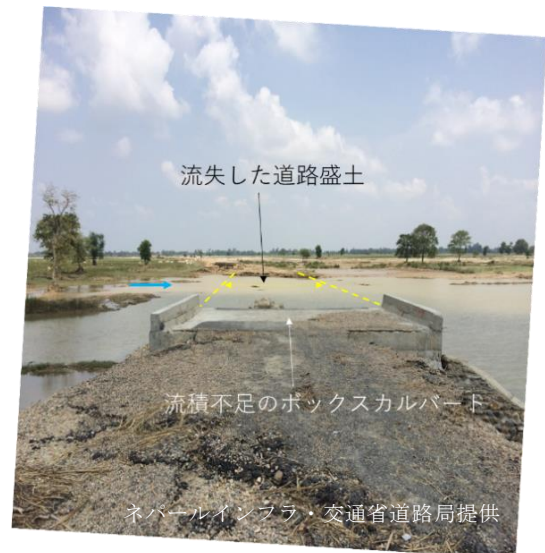
図 4 流積不足のカルバートと流失した道路盛土

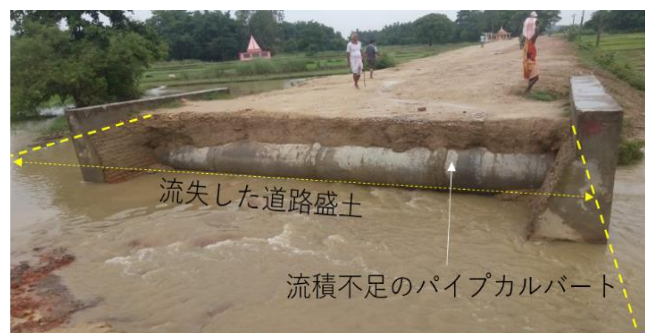
図 5 流積不足のカルバートと流失した道路盛土

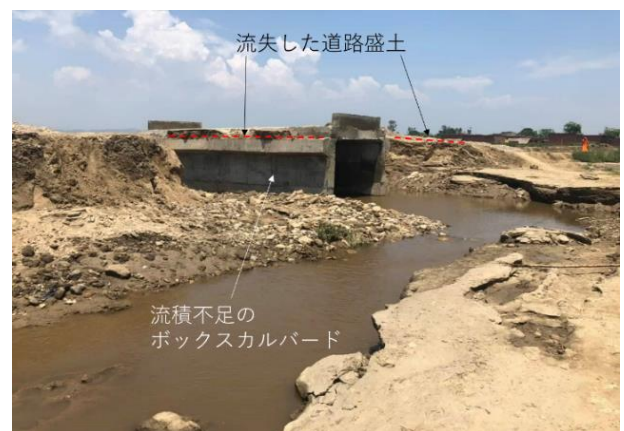
図 6 流積不足のカルバートと流失した道路盛土

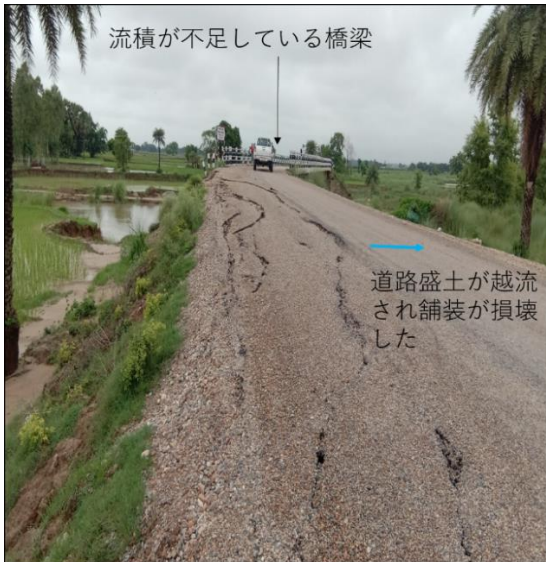
図 7 道路盛土が越流され、損壊した道路舗装

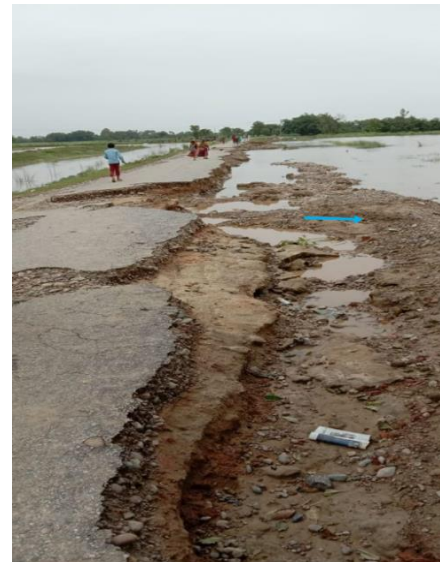
図 8 道路盛土が越流され、損壊した道路舗装

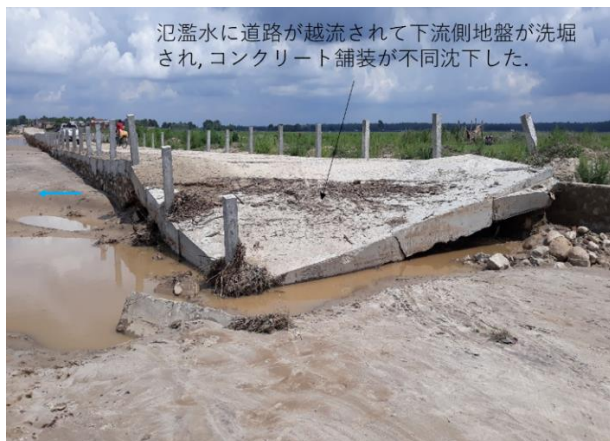
図 9 道路が越流され、下流側地盤が浸食されて不同沈下したコンクリート道路舗装

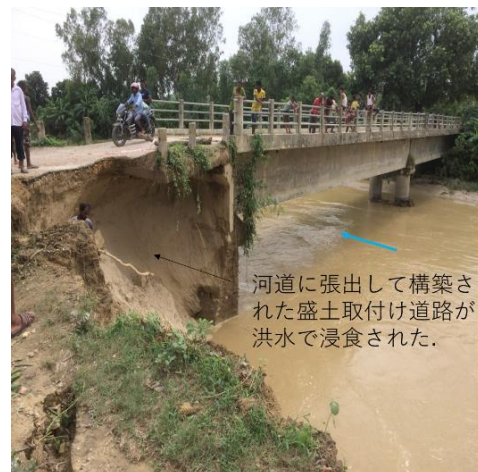
図 10 洪水を阻害して浸食された盛土取付け道路

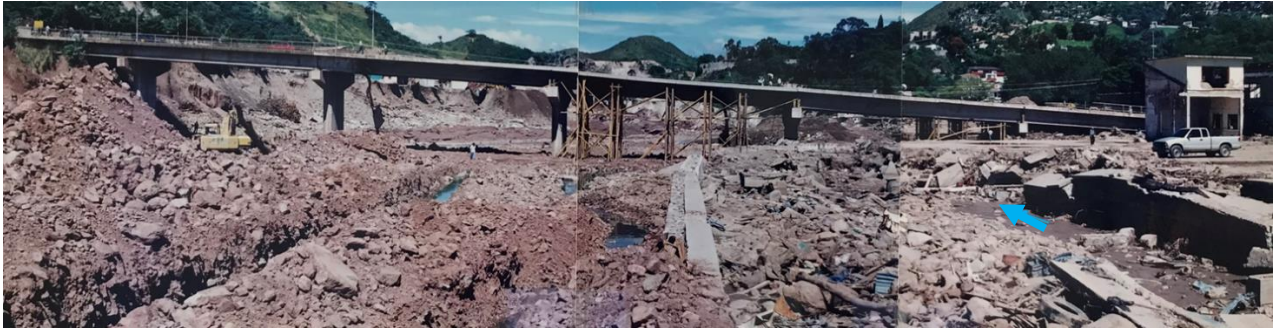
図 7 Chile 橋¹⁾ 上流からの全景(橋長 134m, 6 径間)

4 本の主桁が流水圧や流木の衝突によって流失あるいは大きな損傷を受けたが、そのほかの主桁は再使用が可能とされた³⁾。橋台、橋脚は無事だった。川幅は約 140m であり、橋長は川幅をわずかに阻害した。

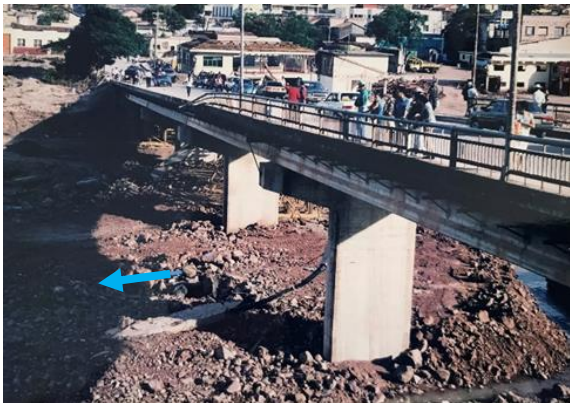
図 8 Chile 橋¹⁾

下流側右岸寄りの欄干が流失した。

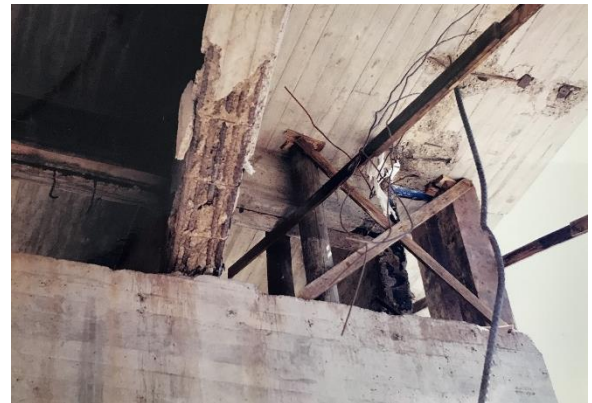
図 9 Chile 橋¹⁾ 橋げた裏側

洪水の際にハンチのかぶりコンクリートが剥離して、鉄筋が露出した。

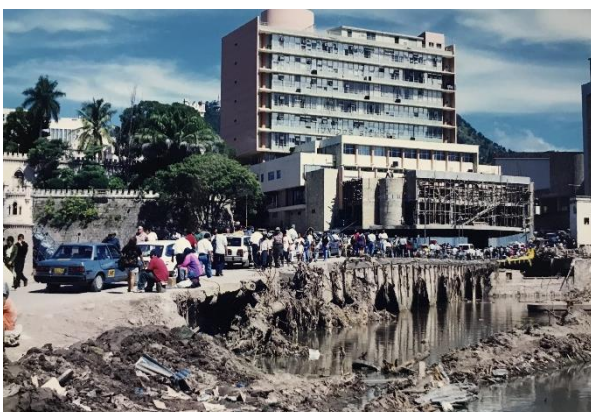
図 10 Mallol 橋¹⁾ 背後の建物は国立博物館

橋桁が流失しなかったのは、石積アーチ橋であり、上部工と下部工が一体構造をしているためと考えられる。

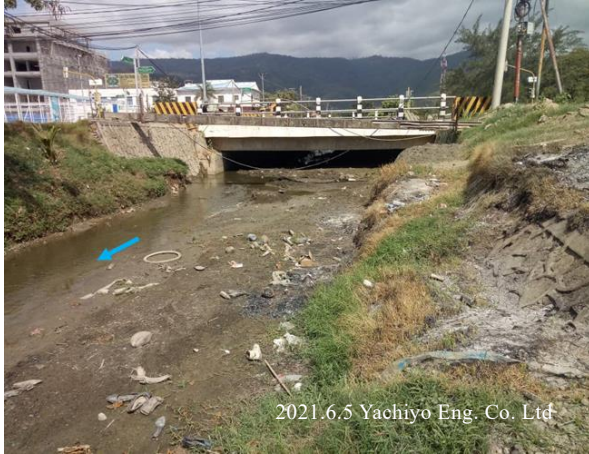
図 3 流積が不足しているマロア川の橋梁
(図 2 の橋梁 A), 下流側から

桁下高が低く、また橋台が河道に突出して流積を狭くしている。これらが出水時に流れを阻害して、氾濫を助長した。

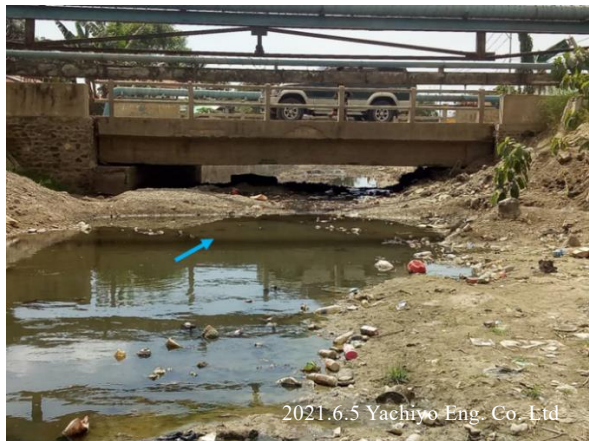
図 5 流積が不足しているマロア川の橋梁(図 2 橋梁 B)

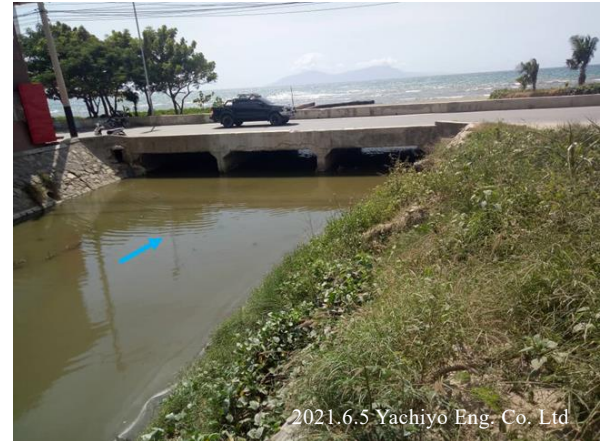
図 6 流積が不足しているマロア川の橋梁(橋梁 C)

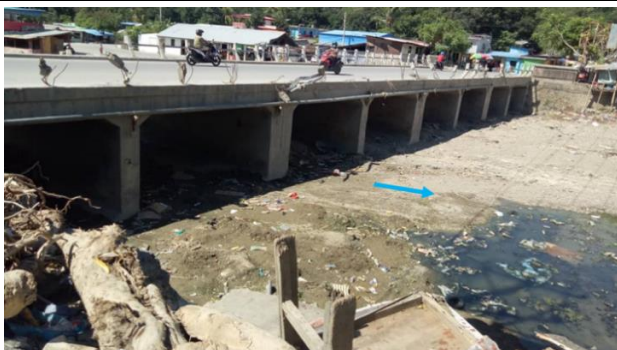
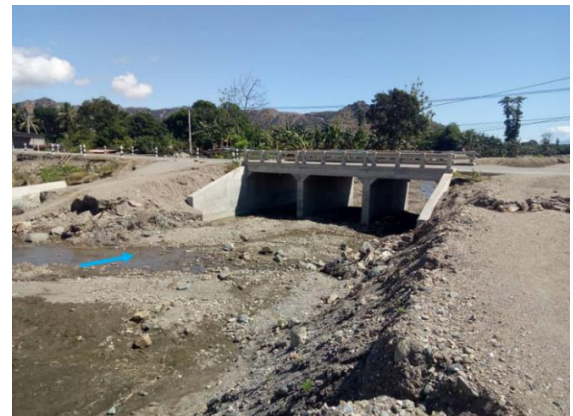
<p>図 7 カメラ川のカルバート橋梁</p> <p>調査時には除去されていたが、出水時には流木で閉塞して洪水が越流し、氾濫を助長した。越流時に破損した欄干が確認できる。</p>	<p>図 8 ヘラのモタ・ベヌヌク川橋(ディリからヘラを経てマナット、パウカウ、ロスバロスに至る国道)</p> <p>周辺は 4 月洪水で湛水、道路盛土が浸食された。橋梁の通水断面積が不足して流れを阻害したと想定される。</p>
<p>考察</p>	
<p>橋梁地点での氾濫に関して、以下のように考察した。</p> <p>1. 河川上流域での地質と土砂生産</p> <p>ディリはティモール島の北部海岸地域に位置し、南北 3～5km、東西はティバル、タシトル、ディリ、ヘラまで入れると約 30km の範囲に広がる。南側はラメラウ山地（以下、南部山地）に接している。南部山地からは市内に複数の河川が流れ込んでいる（図 1）。南部山地の地質はスレートと千枚岩であり、脆弱で片状に剥離、破砕しやすく、斜面崩壊や地すべりの素因となる特徴を持つ。このような土砂が下流に流出して河床に堆積し、マロア川では橋梁地点での桁下高不足の原因となっている。2021 年 4 月の豪雨は上流の丘陵地帯で 120 以上の地滑りを発生させた。⁴⁾</p> <p>2. モアラ川橋梁での河道閉塞と洪水の状況^{4), 5)}</p> <ol style="list-style-type: none"> 1) 当該 3 橋梁は、橋面高が周辺地盤高と同じで、そのために橋桁の水面からの余裕高が少なくなっている。また橋台が河道に張り出ている。このため、橋梁地点での流積が、その上下流の河道の流積よりも縮小している。 2) 極端な降雨は、土壌浸食、ディリ周辺の丘陵地帯からの地滑りとそれに続く土石流をもたらした。モアラ川橋梁地点では、上流から流下する土砂に都市廃棄物も加わって河床が上昇して流積が減少した。 3) 洪水が橋梁地点で溢れたのは、洪水規模の大きさに加えて、こられの要因もあったと想定される。 4) 洪水は橋梁を越流し、隣接する道路を一時的な雨水路に変えた。 5) このため河川兩岸で洪水が発生して、河岸の家屋が被災した。大統領官邸の中庭も浸水した。 6) 大統領府がある地区あるいは Caicoli 地区（図 2）などは完全に浸水し、Caicoli 地区では浸水深さが 1.5m となった。 7) マロア川河口の左岸側に位置し、海岸道路沿いにある日本大使館前の幹線道路が洪水により損傷した。 8) 橋梁地点での洪水氾濫の被害軽減のためには、①橋の桁下高は計画高水位以上とする、②橋台が計画河道断面を阻害しない、の諸点は橋梁設計上必須である。さらに上流からの土砂管理を適切に行い、河床の上昇を抑制して、通水断面を確保することが重要となる。

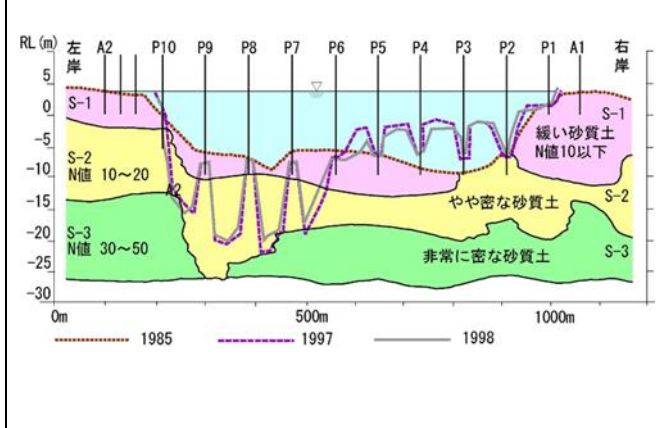
図 6 メグナ橋橋軸での河床高の変化(1985-1998)⁴⁾

湾曲流外側にある橋脚周りの河床低下が顕著であり, P9 では 13 年間で 16.6m 低下した。

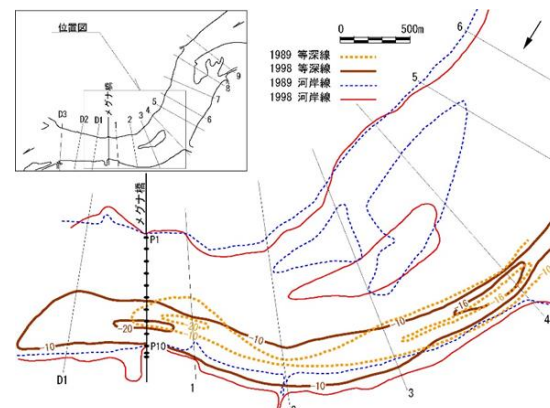
図 7 メグナ橋上下流の河岸・河床変動(1989-1998)⁴⁾

橋脚周りの河床低下には, 湾曲流外側の河床浸食も影響している。

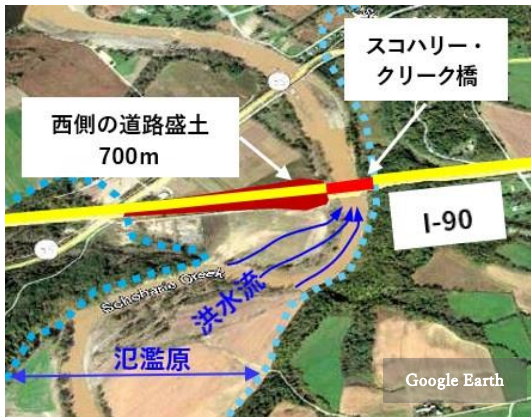
<p>スコハリークリーク橋は氾濫原に 700m の盛土を行って洪水流を収縮させていることが分かる。</p> <p>図1 I-90 スコハリー・クリーク橋</p>
