2022年3月16日福島県沖で発生した地震の 被害調査の報告 (構造物被害)

2022.3.30

阿武隈川渡河橋梁等の構造物被害と地震動

東北新幹線に関する構造物被害

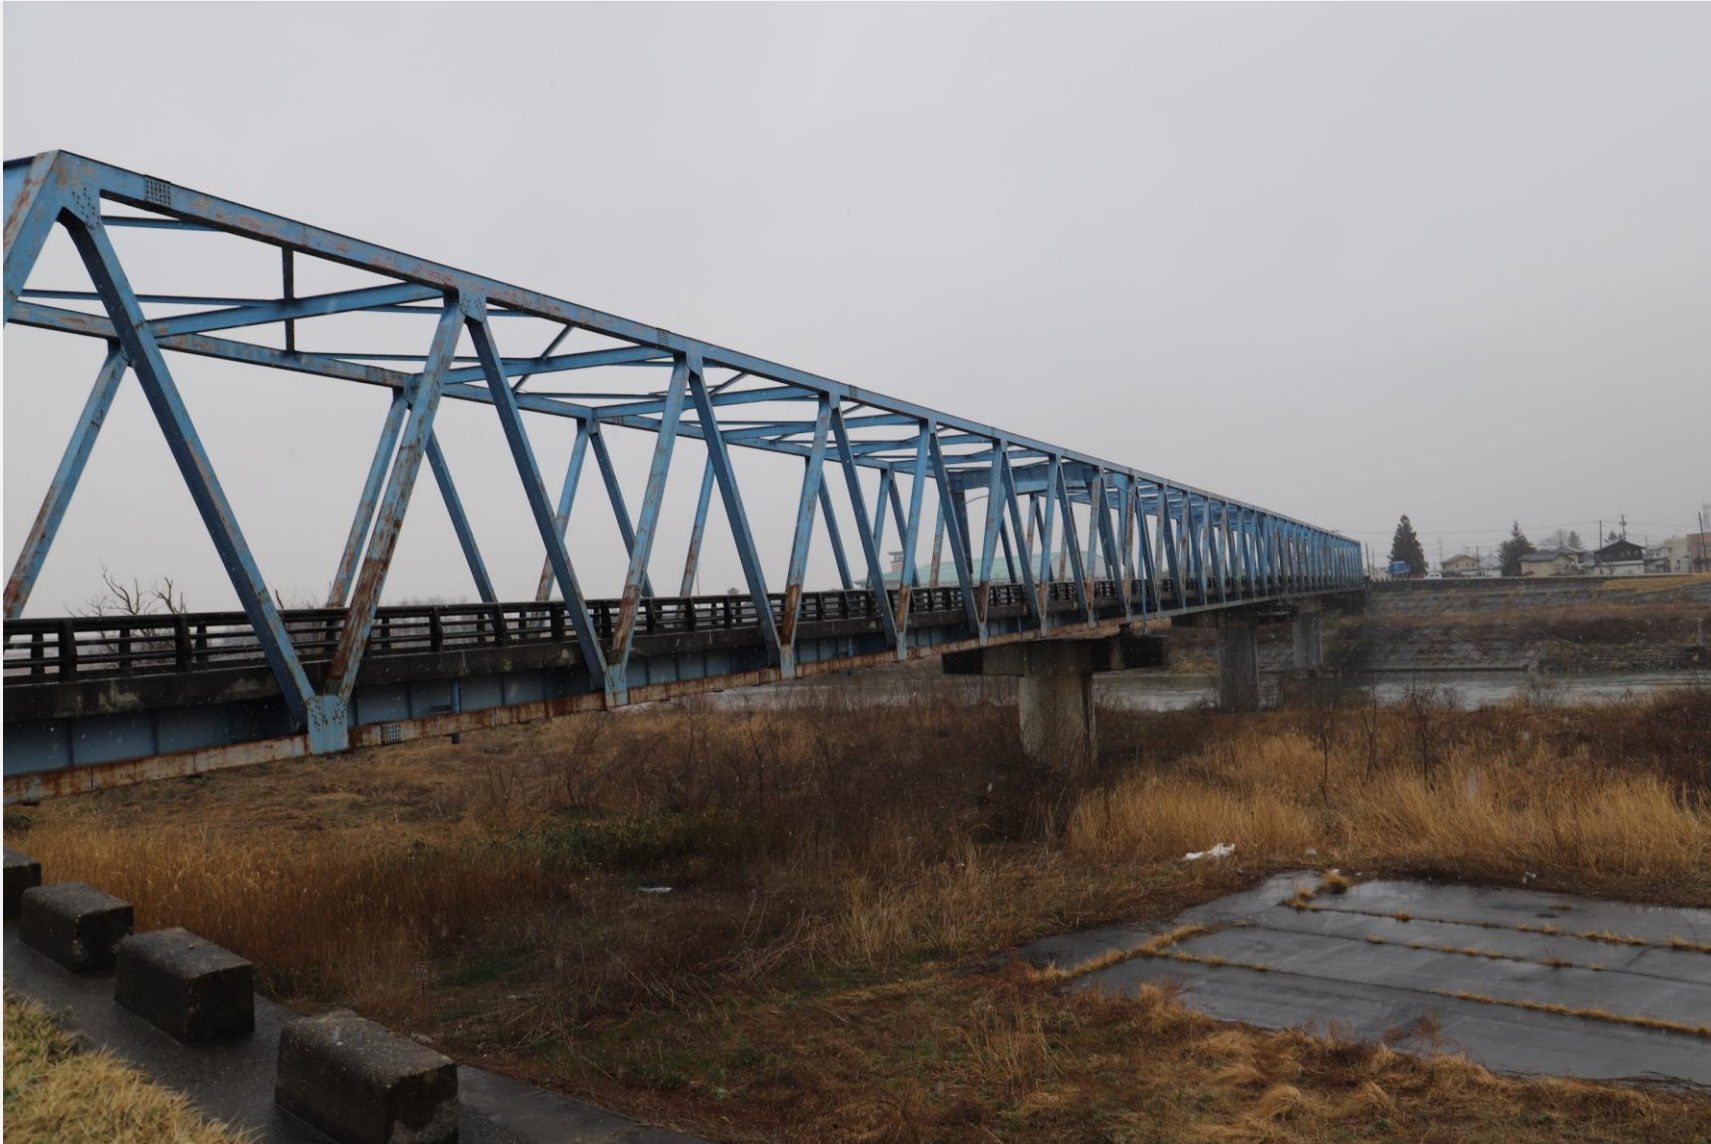
伊達橋 1967年竣工

- 4径間のトラス橋
- 橋軸方向：東西
- 西側の橋台に，上部工が衝突
西側：大きな段差
東側：大きな離隔
- 橋台背面土，周辺地盤
に変状は見当たらず

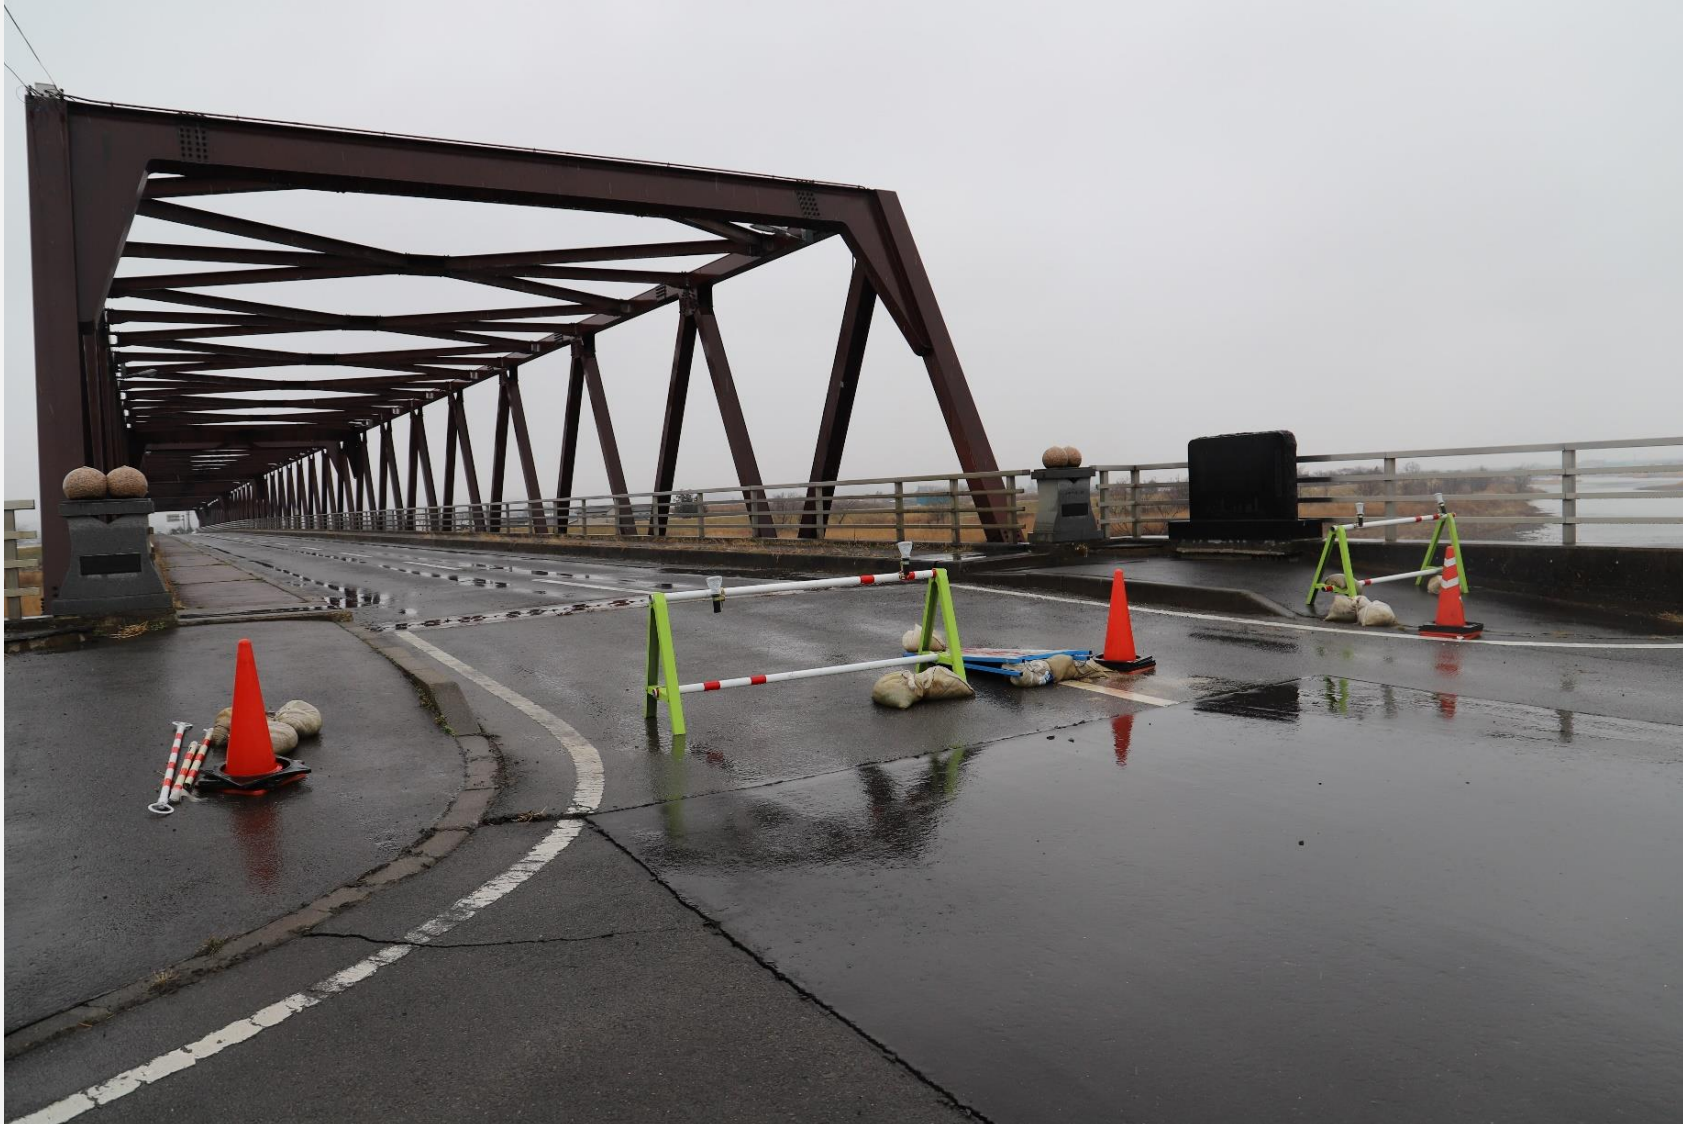
昭和大橋 1993年竣工

- ・ 4径間のトラス橋
- ・ 橋軸方向：南北
- ・ 鋼製支承のピンの脱落
- ・ 橋台背面土，周辺地盤に大きな変状は見当たらず舗装の割れがある程度
- ・ 2021年の地震で被害
2022年3月19日に開通予定であったが，直前に被害を受け通行止め

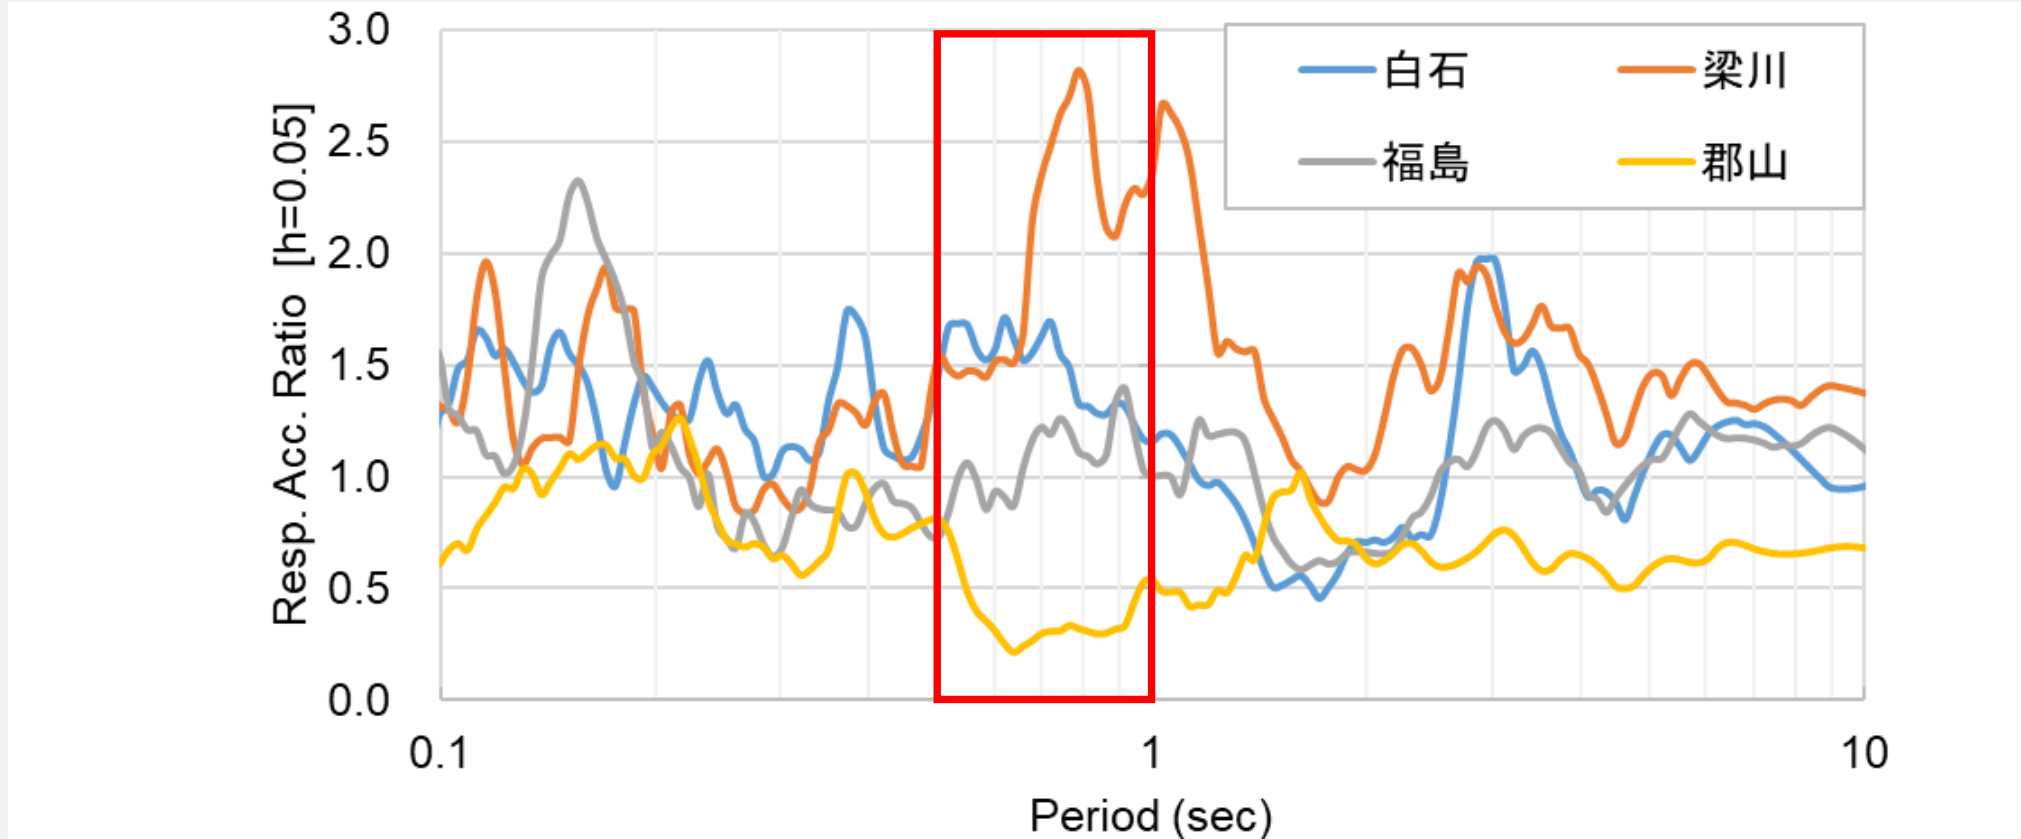
応答スペクトル比 (2022/2021)

2021年と2022年の応答スペクトル比で整理すると、
白石・梁川（国見）は2022年の方が大きい
福島は同程度、**郡山**は今回の方が小さい

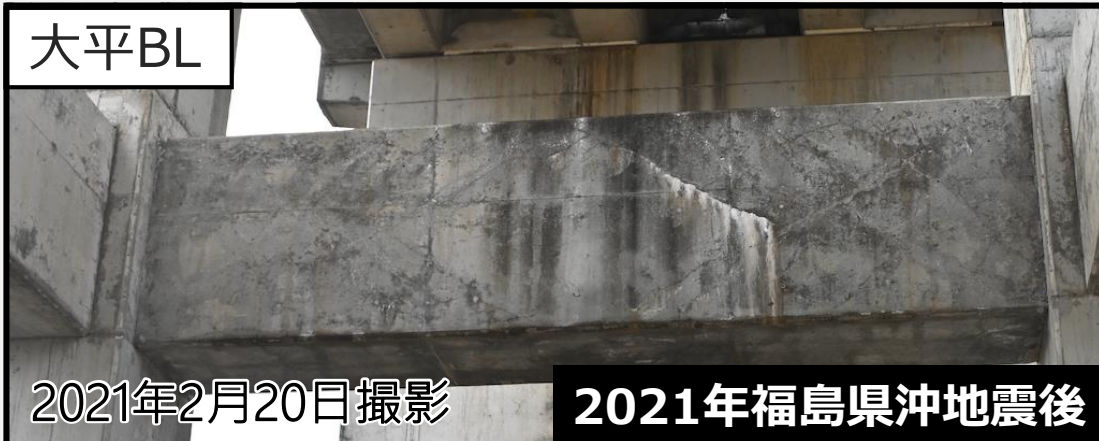
大平BL

- 補修痕からエフロレッセンスが確認。
- 落下コンクリートに鉄筋さびも。

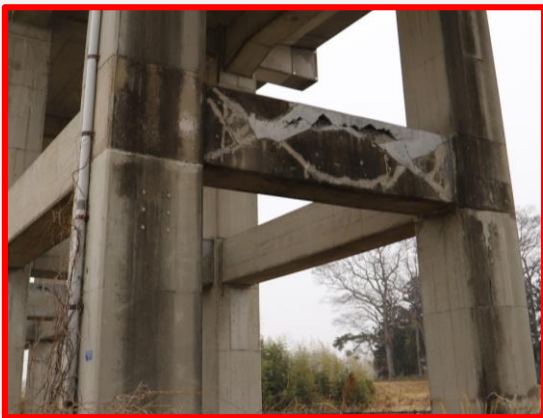
補修痕あり

損傷した横梁には過去の地震による補修痕が存在。補修痕がない横梁は損傷なし。

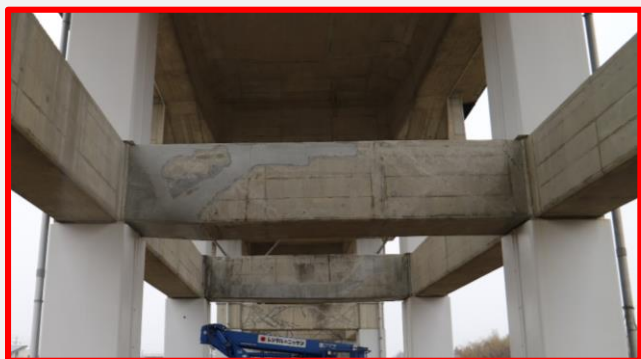
平石BL

柱は鋼板巻立による補強

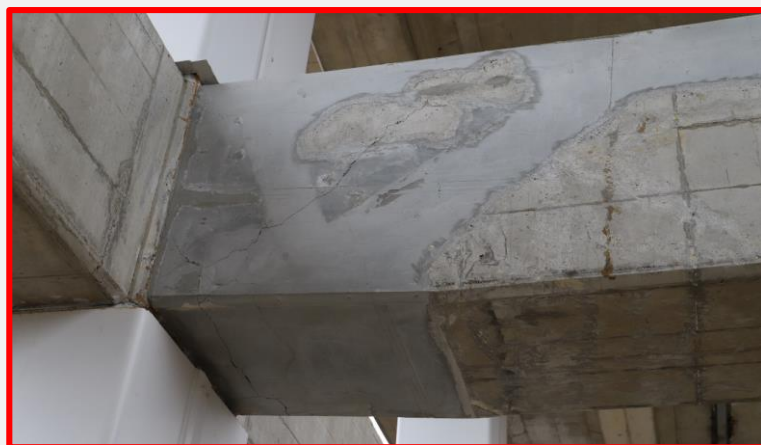
補修痕に沿わないひび割れ

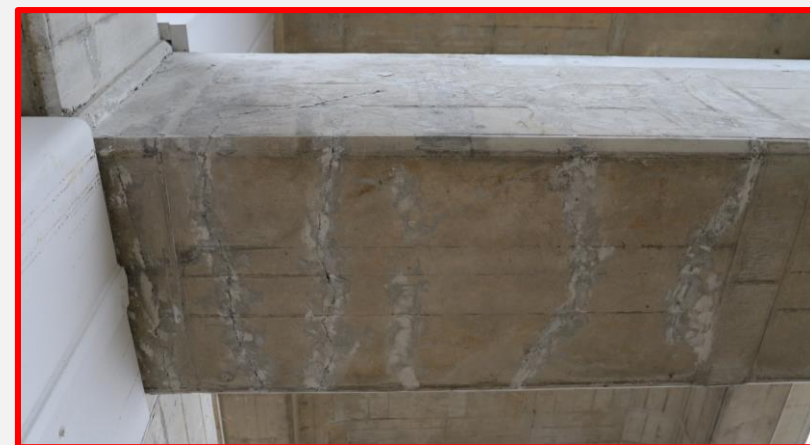
補修痕に沿うひび割れ

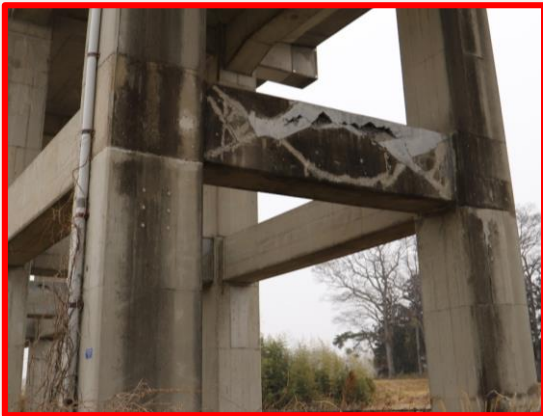
補修痕あり

損傷した横梁には過去の地震による補修痕が存在。補修痕がない横梁は損傷なし。

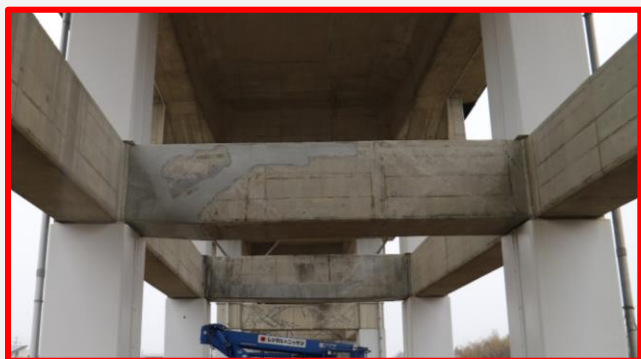
平石BL

柱は鋼板巻立による補強

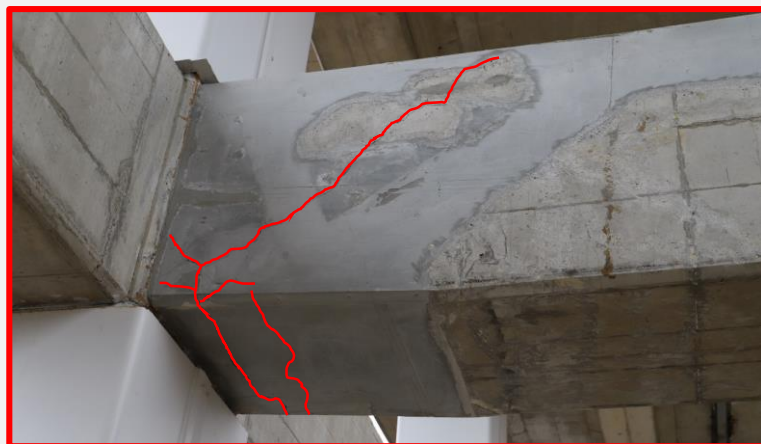
補修痕に沿わないひび割れ

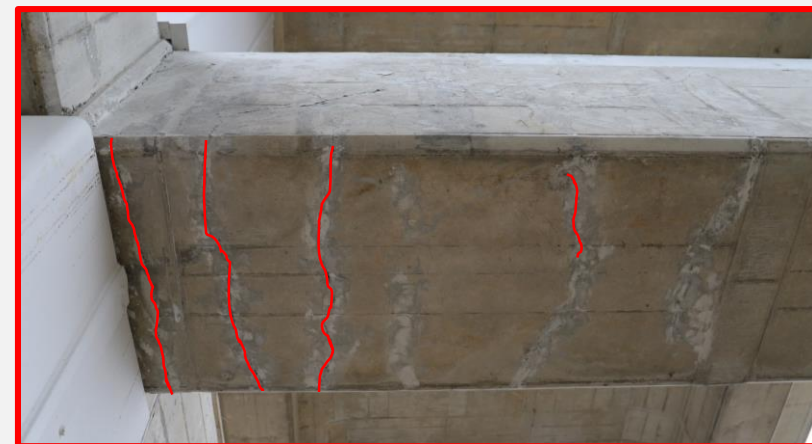
補修痕に沿うひび割れ

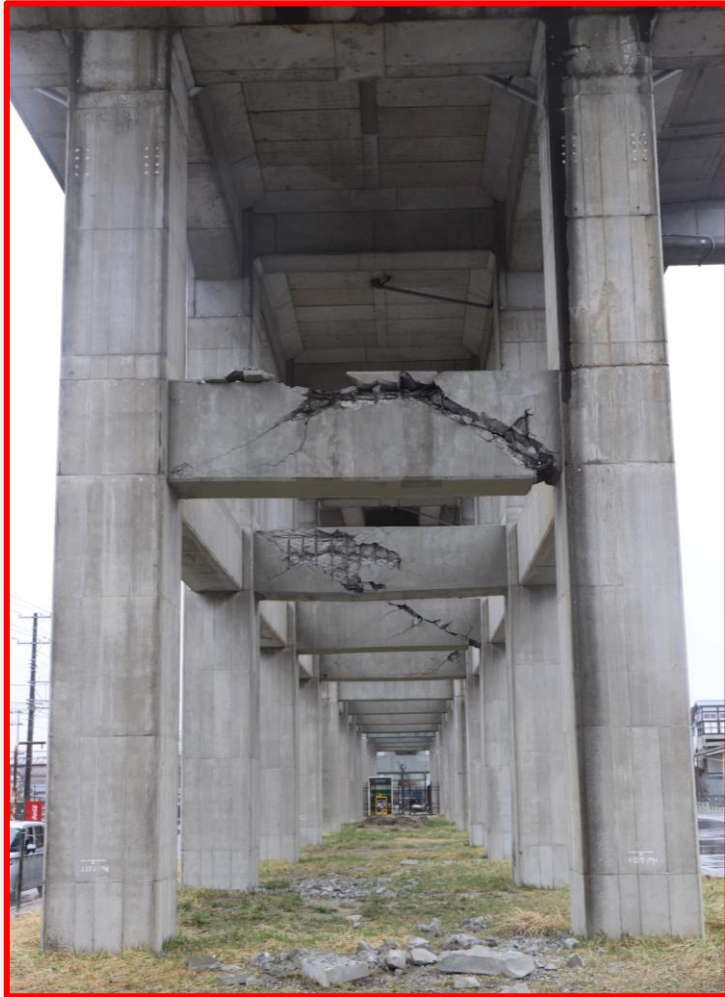
細谷BL

- 補修痕の有無に関わらず、高架橋横梁が大きく損傷
- コンクリートが剥落し、鉄筋が露出
- 柱部の損傷は確認されず

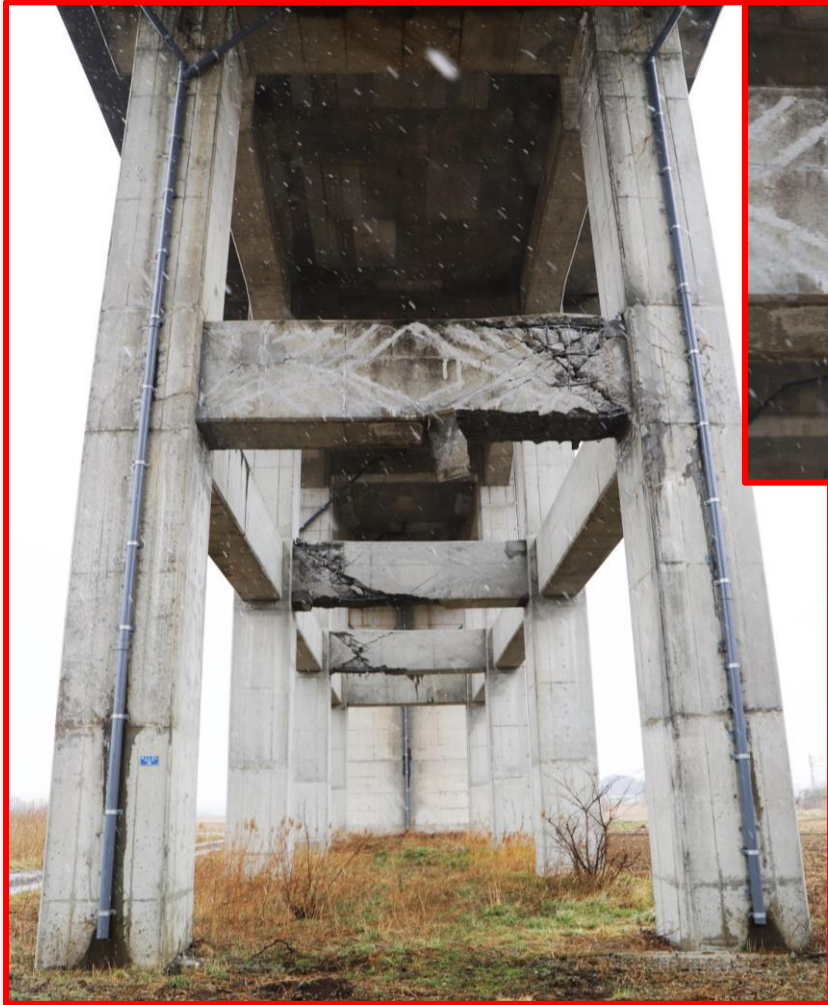
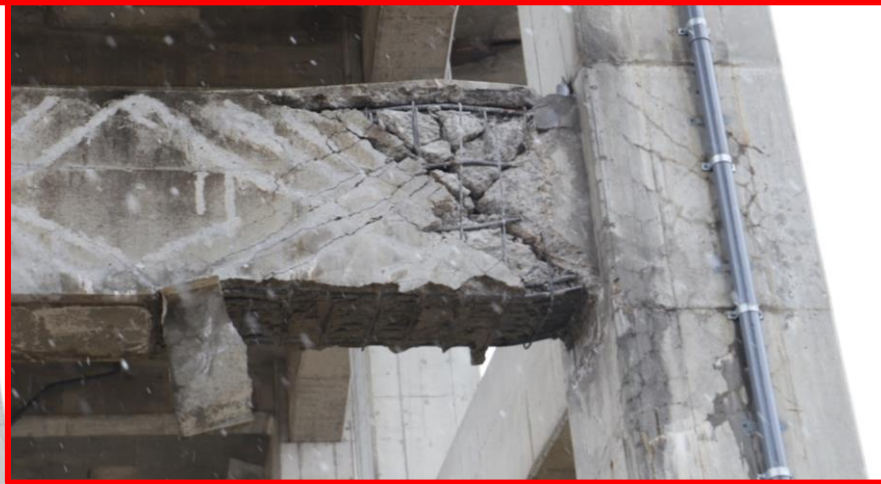
大平BL ※新幹線脱線地点周辺

- 補修痕に沿って、高架橋横梁が大きく損傷.
- コンクリートが剥落し、鉄筋が露出.
- 一部、柱部および梁・柱結合部にひび割れ.

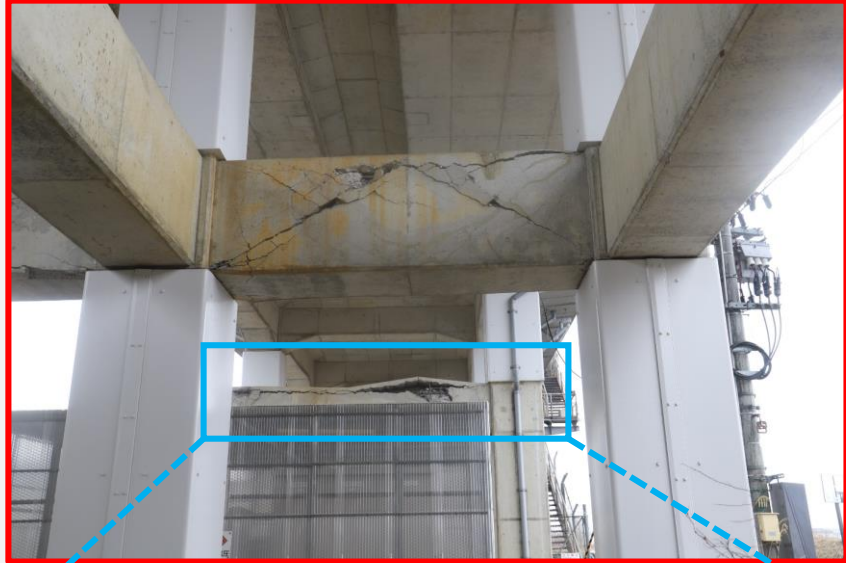
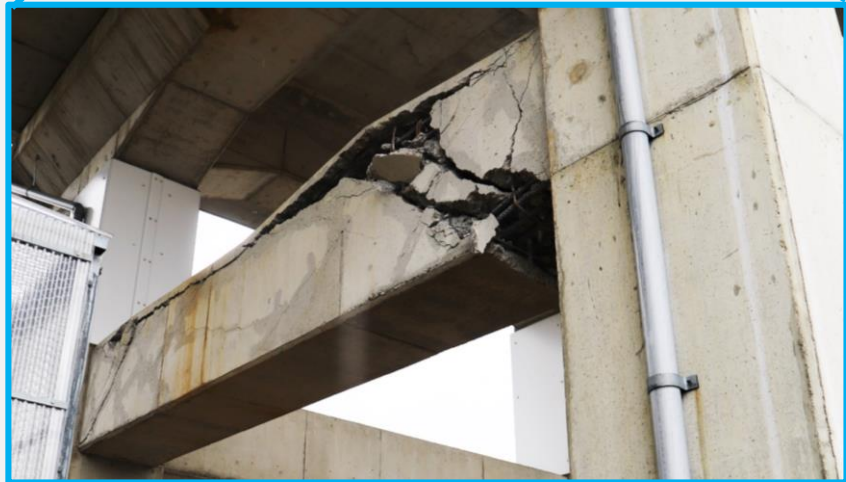
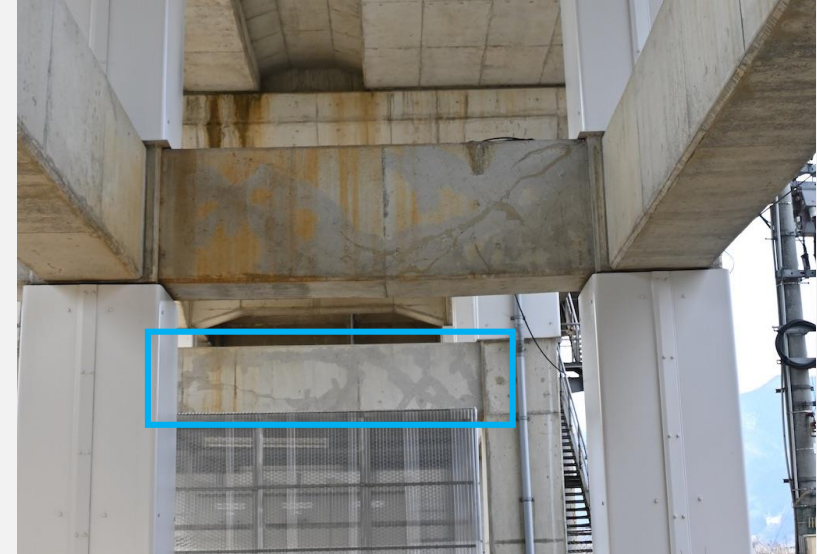
新白石BL

- 補修痕に沿って、高架橋横梁が大きく損傷
- コンクリートが剥落し、鉄筋が露出。
- 損傷(2011年)→補修→損傷(2021年)→補修→損傷(2022年)と耐震補修が複数回行われている。

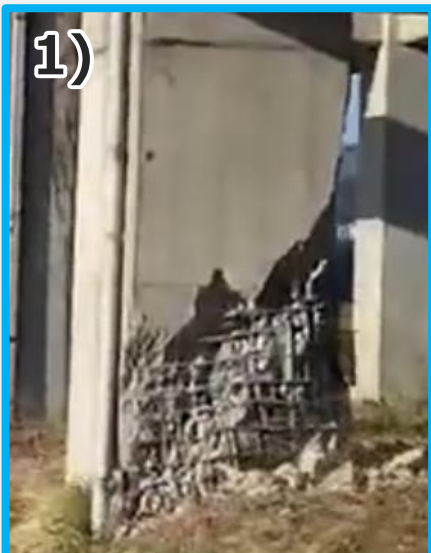
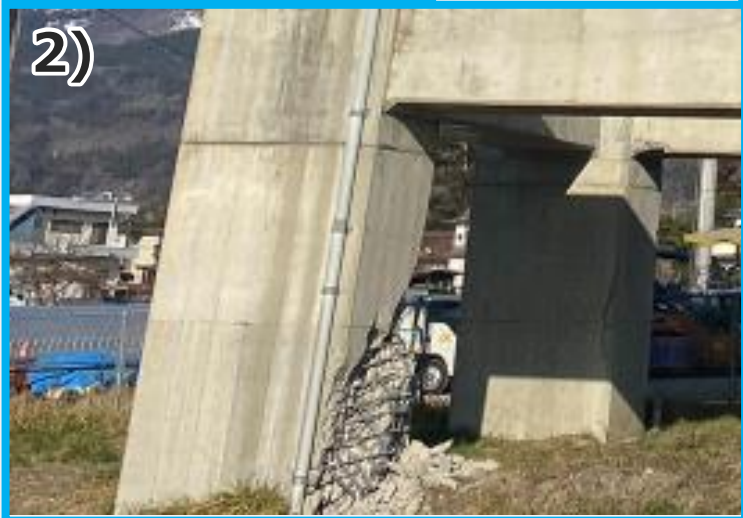
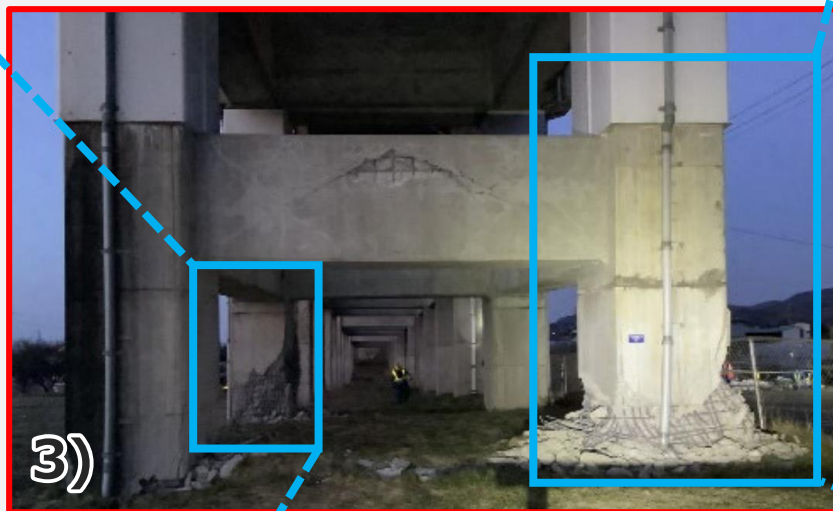
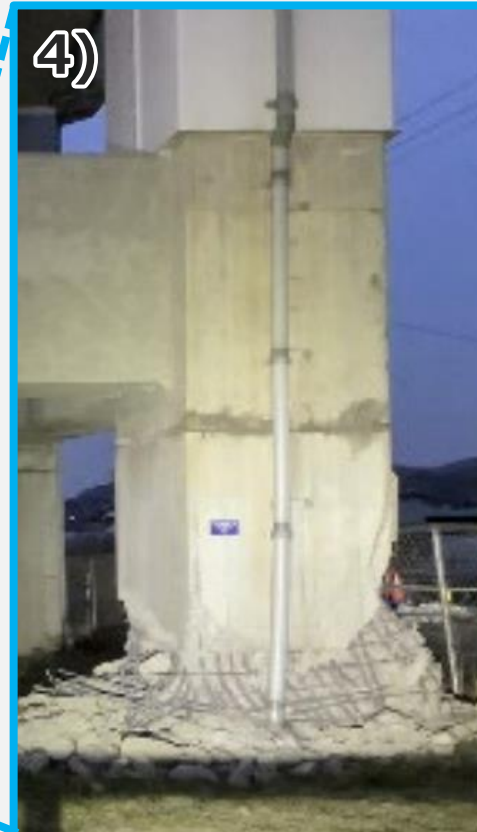
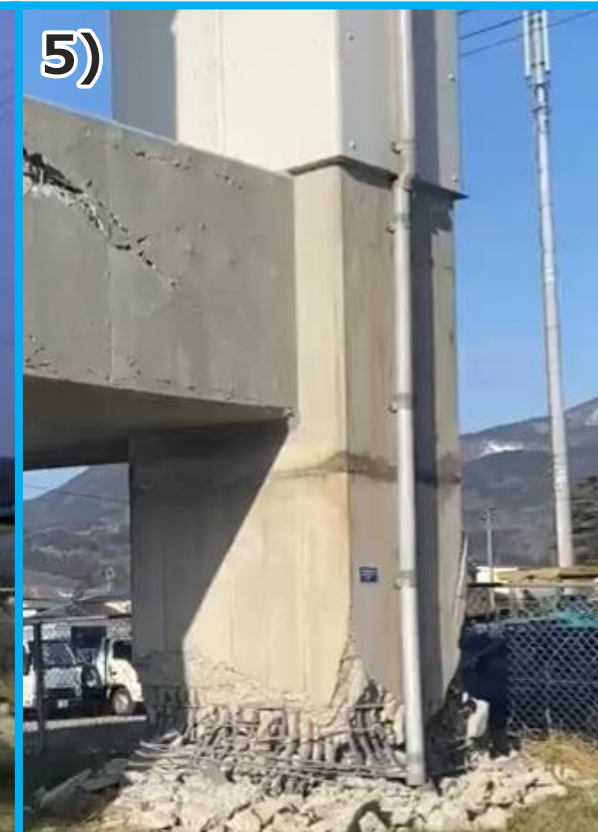
国見IC付近

- 柱部がせん断破壊し，軸耐荷力の低下・軸沈下が発生．
- 中層梁より上の柱部は鋼板巻立補強が施されている．

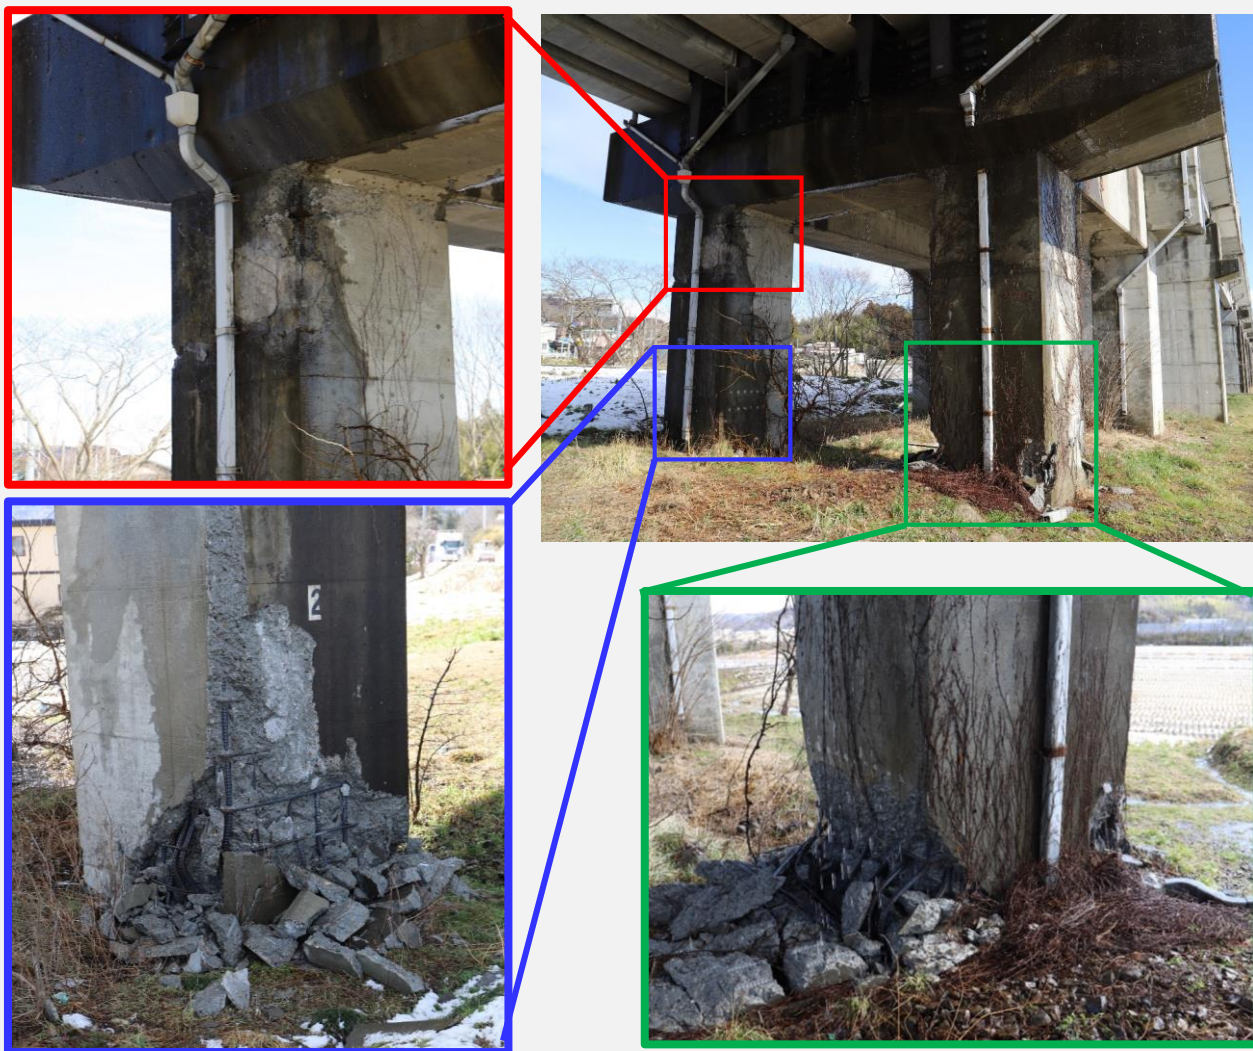
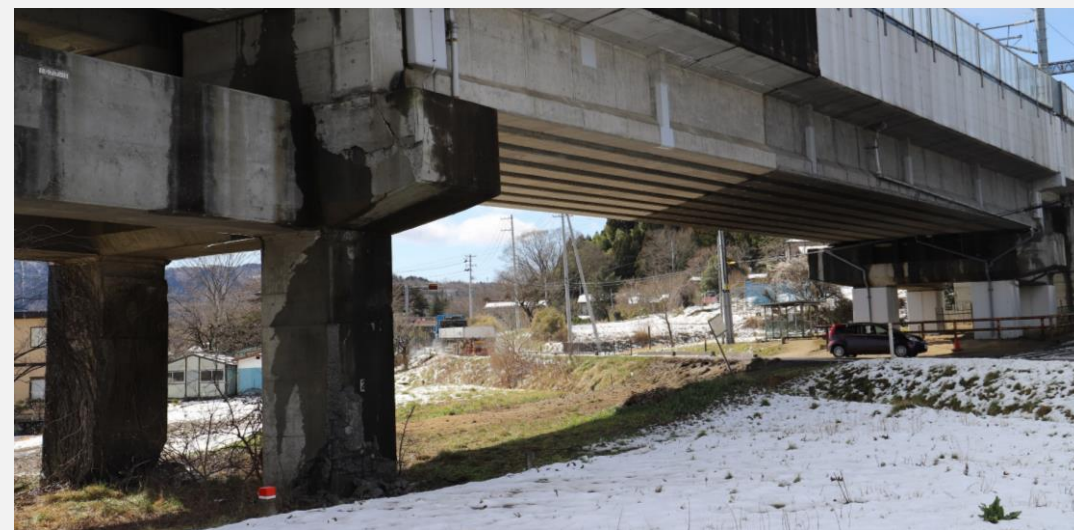
齊川BV ※新幹線脱線地点付近

- 柱基部で軸方向鉄筋の座屈が発生し、コンクリートが剥落.
- 道路を挟んで隣接する柱には鋼板巻き立て補強が施されている.

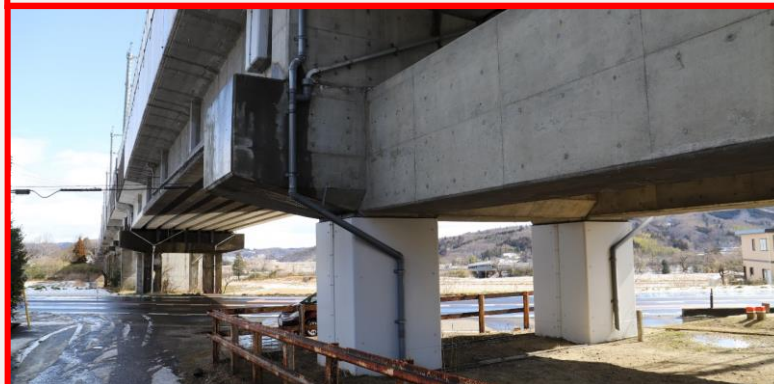
道路を挟んで反対側の柱

- 架道橋の桁掛かり部に位置する構造での被害.
- 近傍の柱構造は耐震補強済みであり、被害が発生した柱部は未補強.

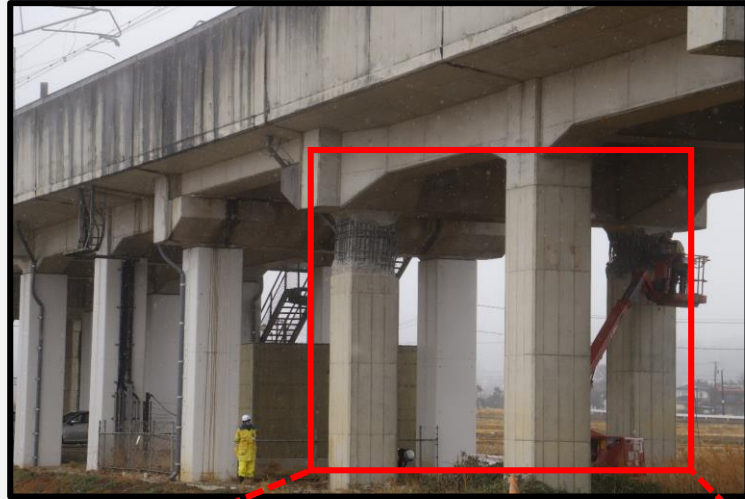
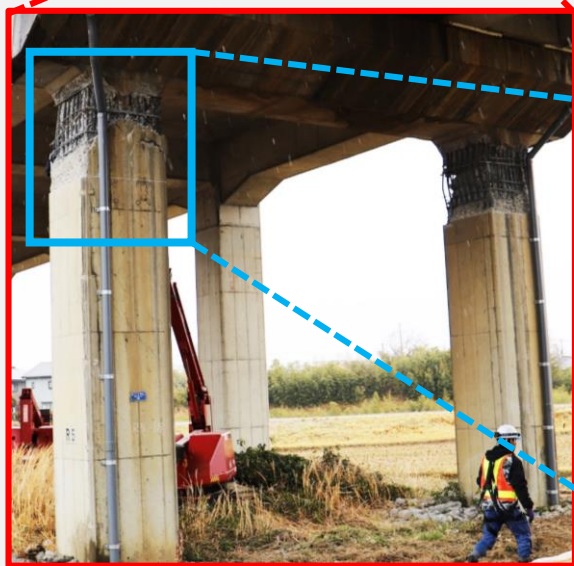
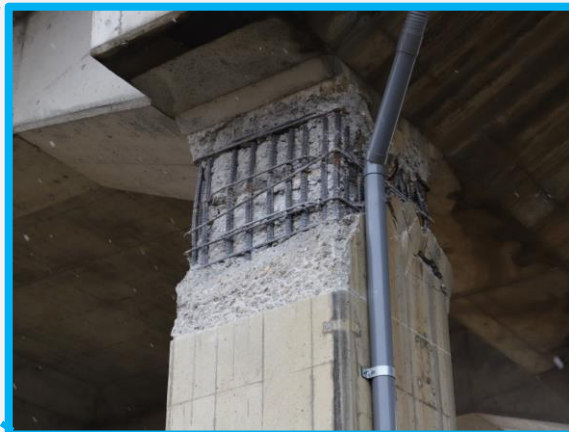
大平BL ※新幹線脱線地点付近

- 軸方向鉄筋の座屈が発生し、コンクリートが剥落.
- 近傍の柱は耐震補強済みであり、被害が発生した柱部は未補強.

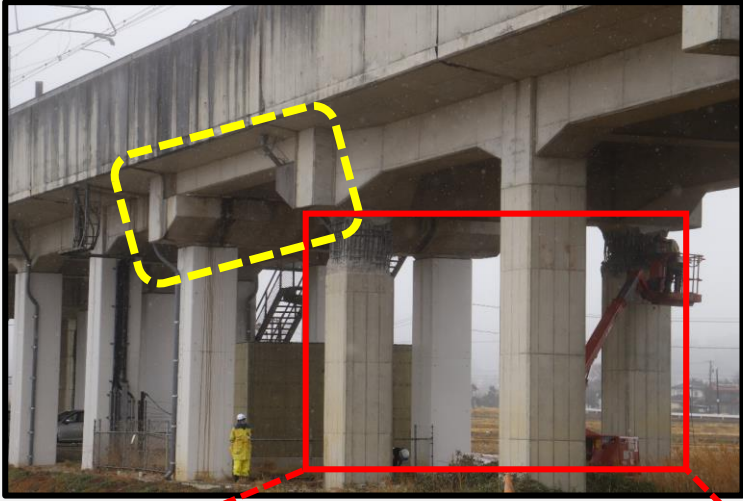
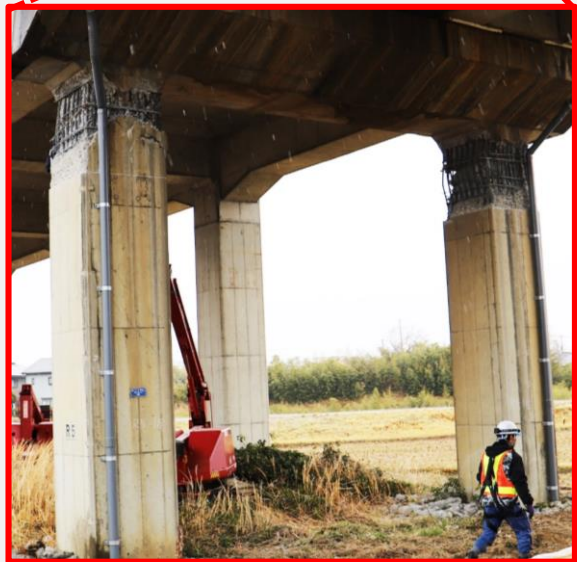
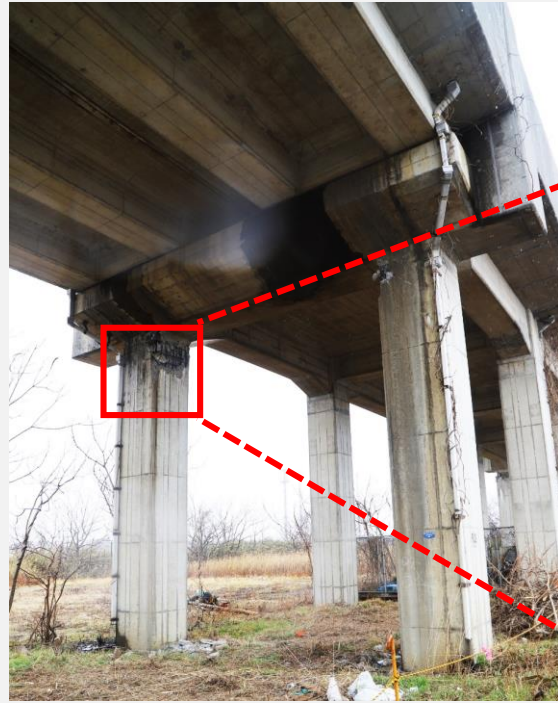
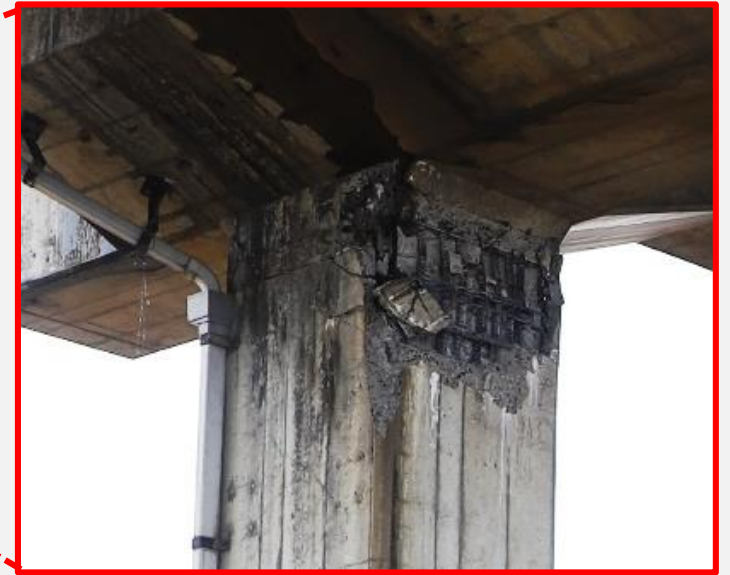
大平BL ※新幹線脱線地点付近

橋梁の掛け違い部での柱損傷が点在

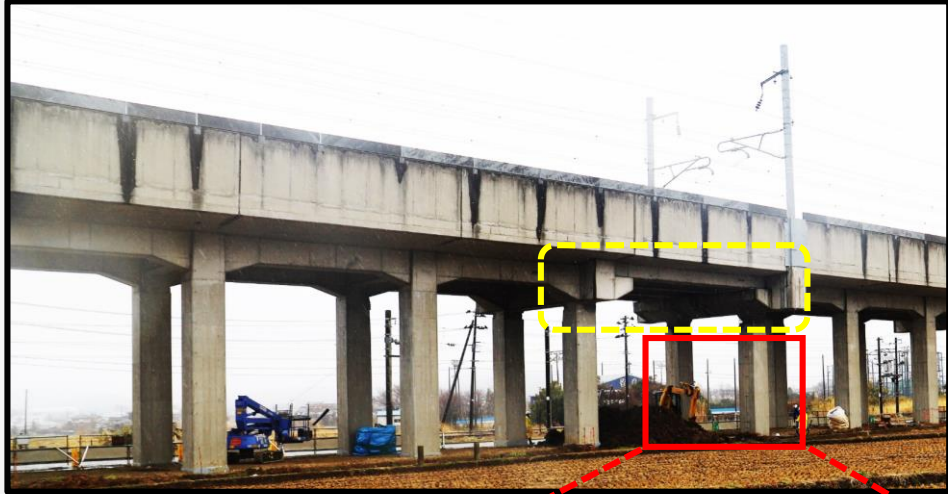
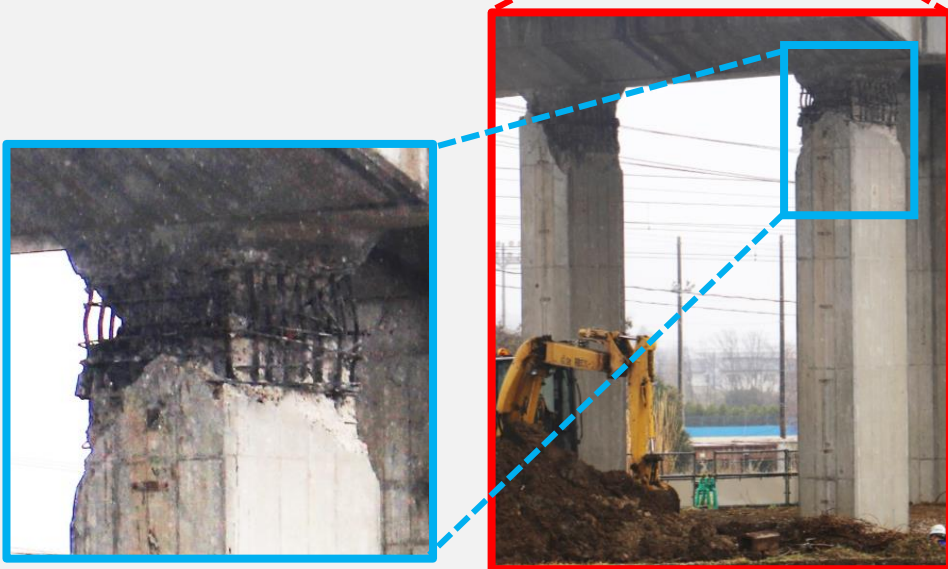
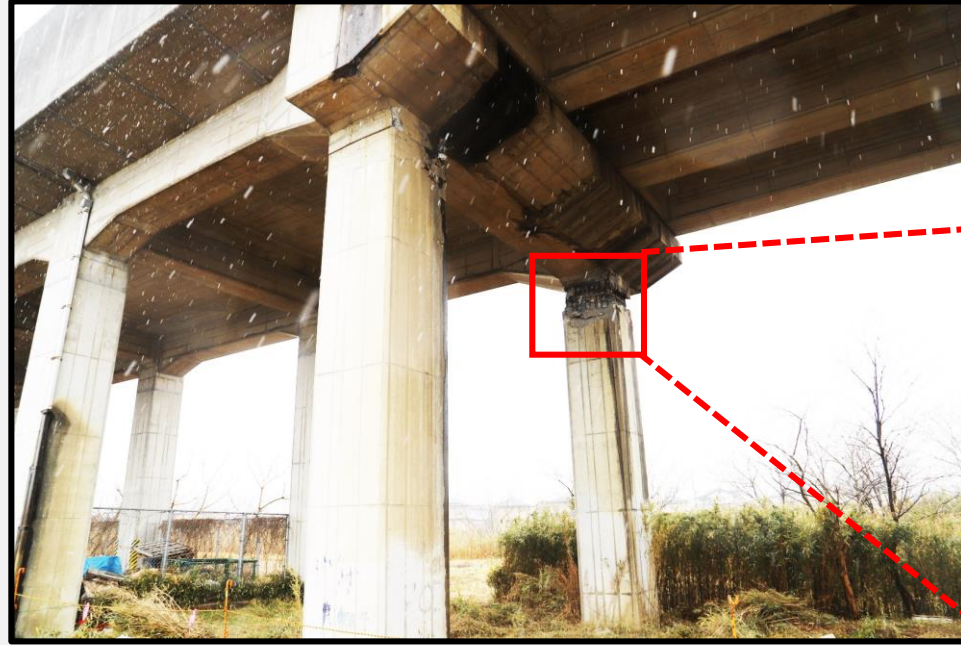
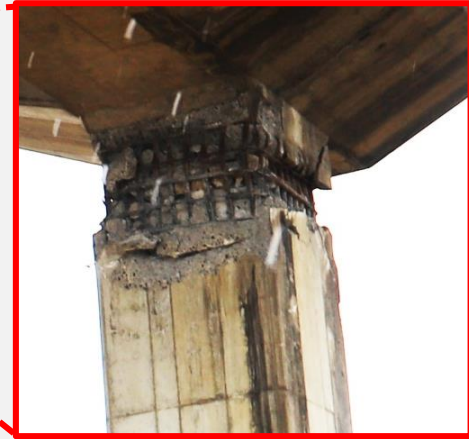
JR伊達駅～JR桑折駅

橋梁の掛け違い部での柱損傷が点在
