土木学会 地震工学委員会 / 地震工学委員会
**2022年9月台湾東部の地震（M6.5, M6.9）
に関する被害調査報告会
「地盤に関連する被害と単点微動観測結果」**

志賀 正崇

2022年12月21日

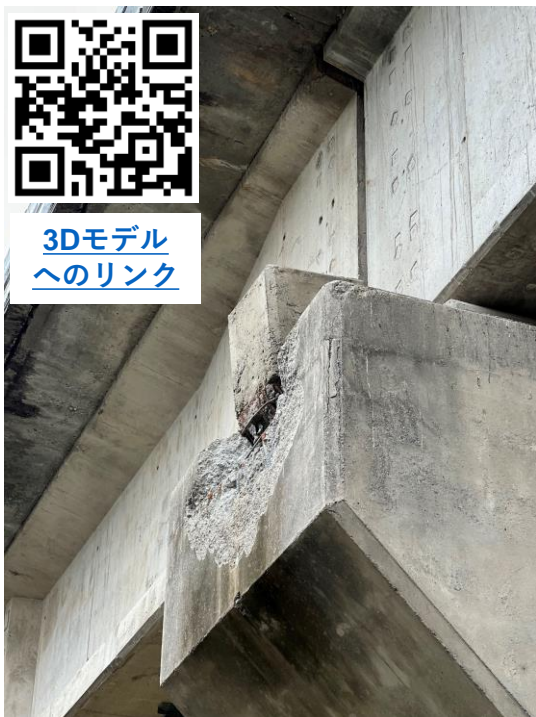
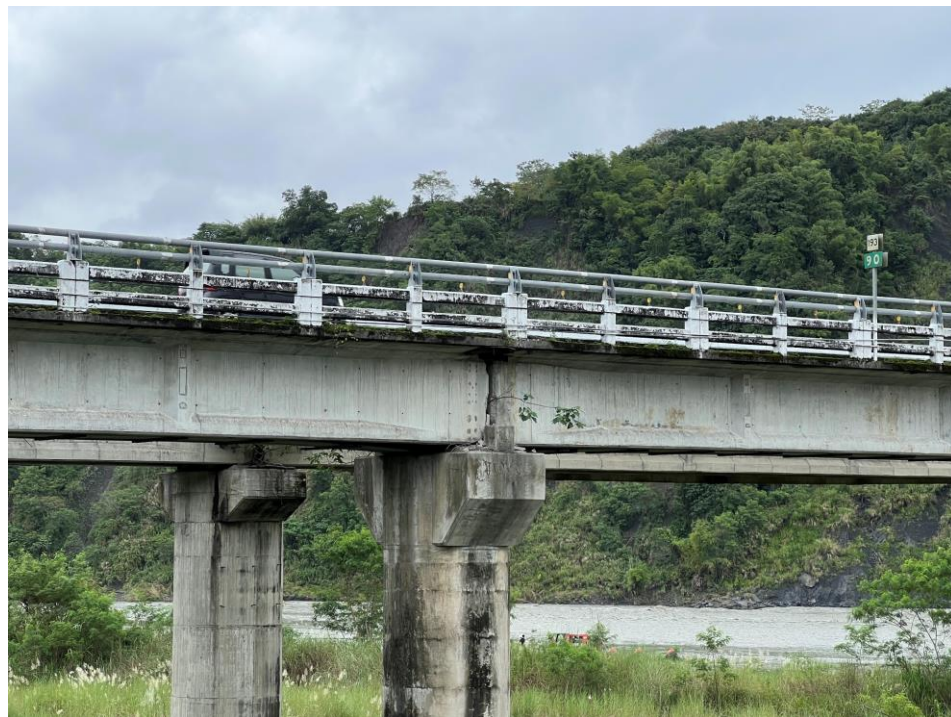
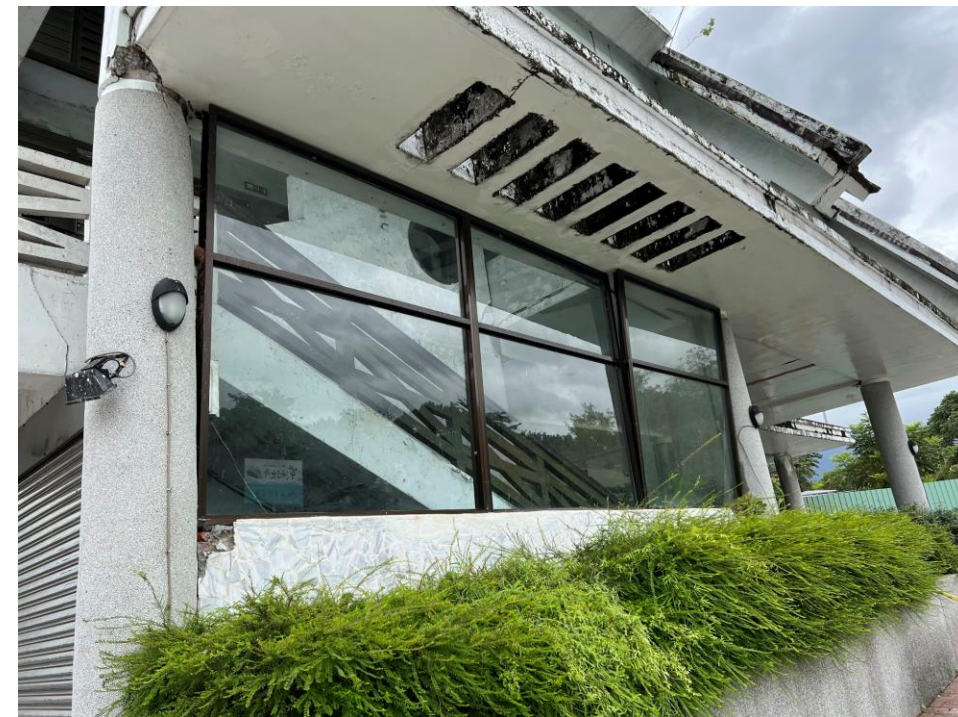
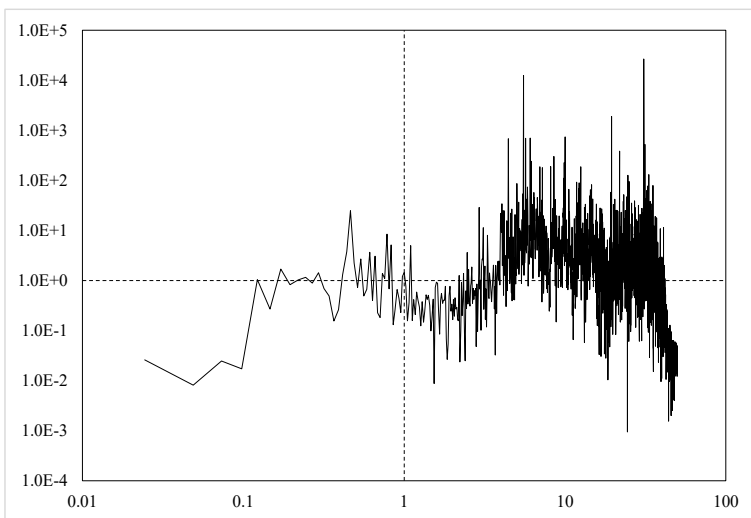
- 1975年に竣工した全長540mの複数径間コンクリート連続単純桁橋
- 橋脚上部の変位制限装置周辺にひび割れや消失痕
- 長さ10m程度に渡り路肩の沈下 (左岸側アプローチ部)
- 1階柱頂部で被りコンクリートの剥落や窓枠の脱離、ブロック舗装のひび割れ (ビジターセンター)
- 8Hz付近にピークを持つH/Vスペクトル

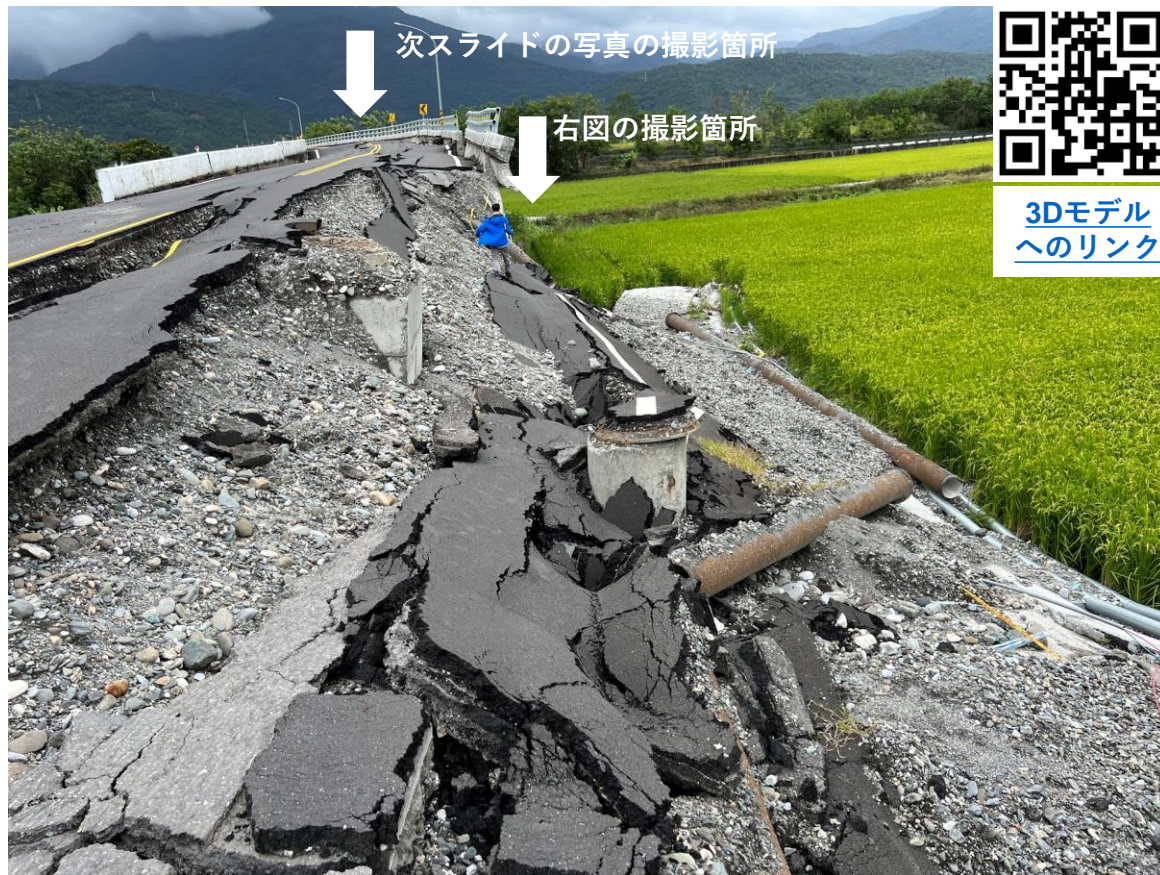
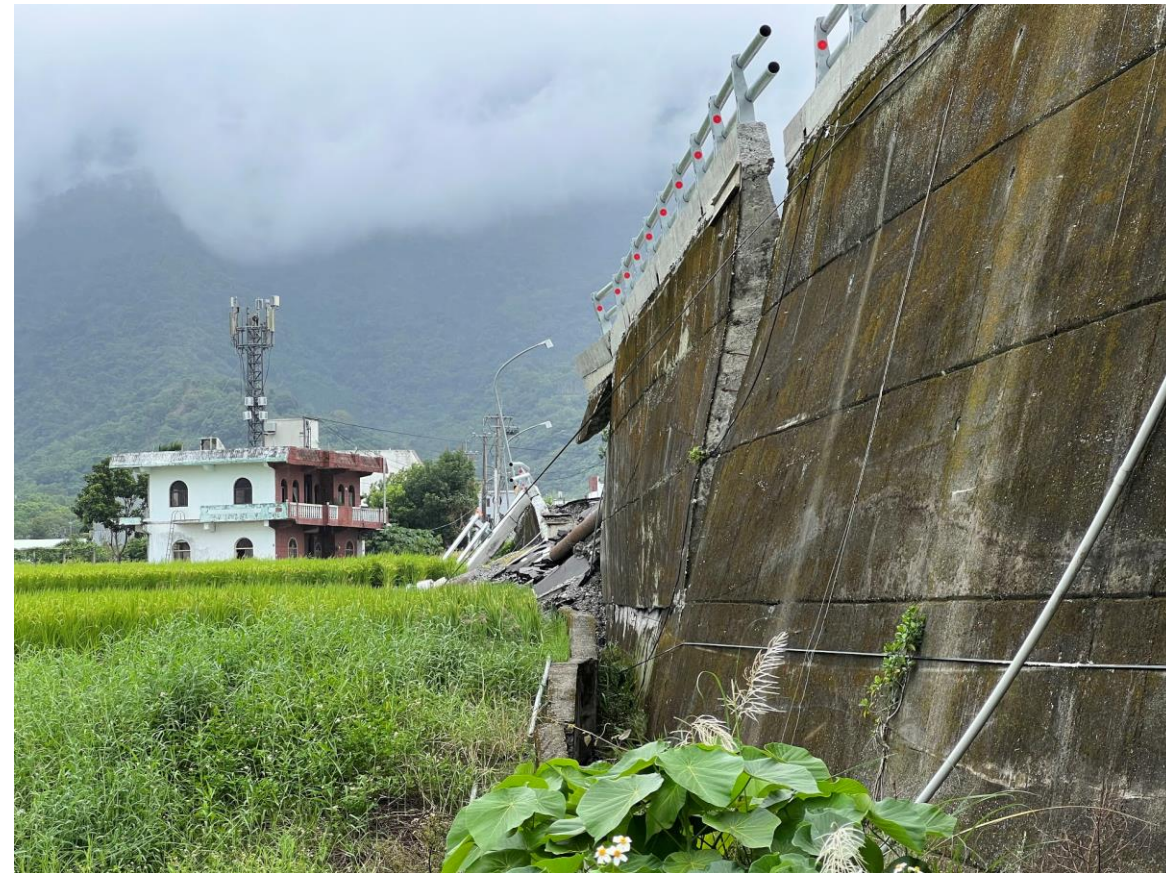
- 1991年に竣工
- 東側のアプローチ盛土が被災。NS方向への強震動によって擁壁が転倒した。
- 周辺の住宅や田畑、秀姑巒溪の堤防には目立った変状がない

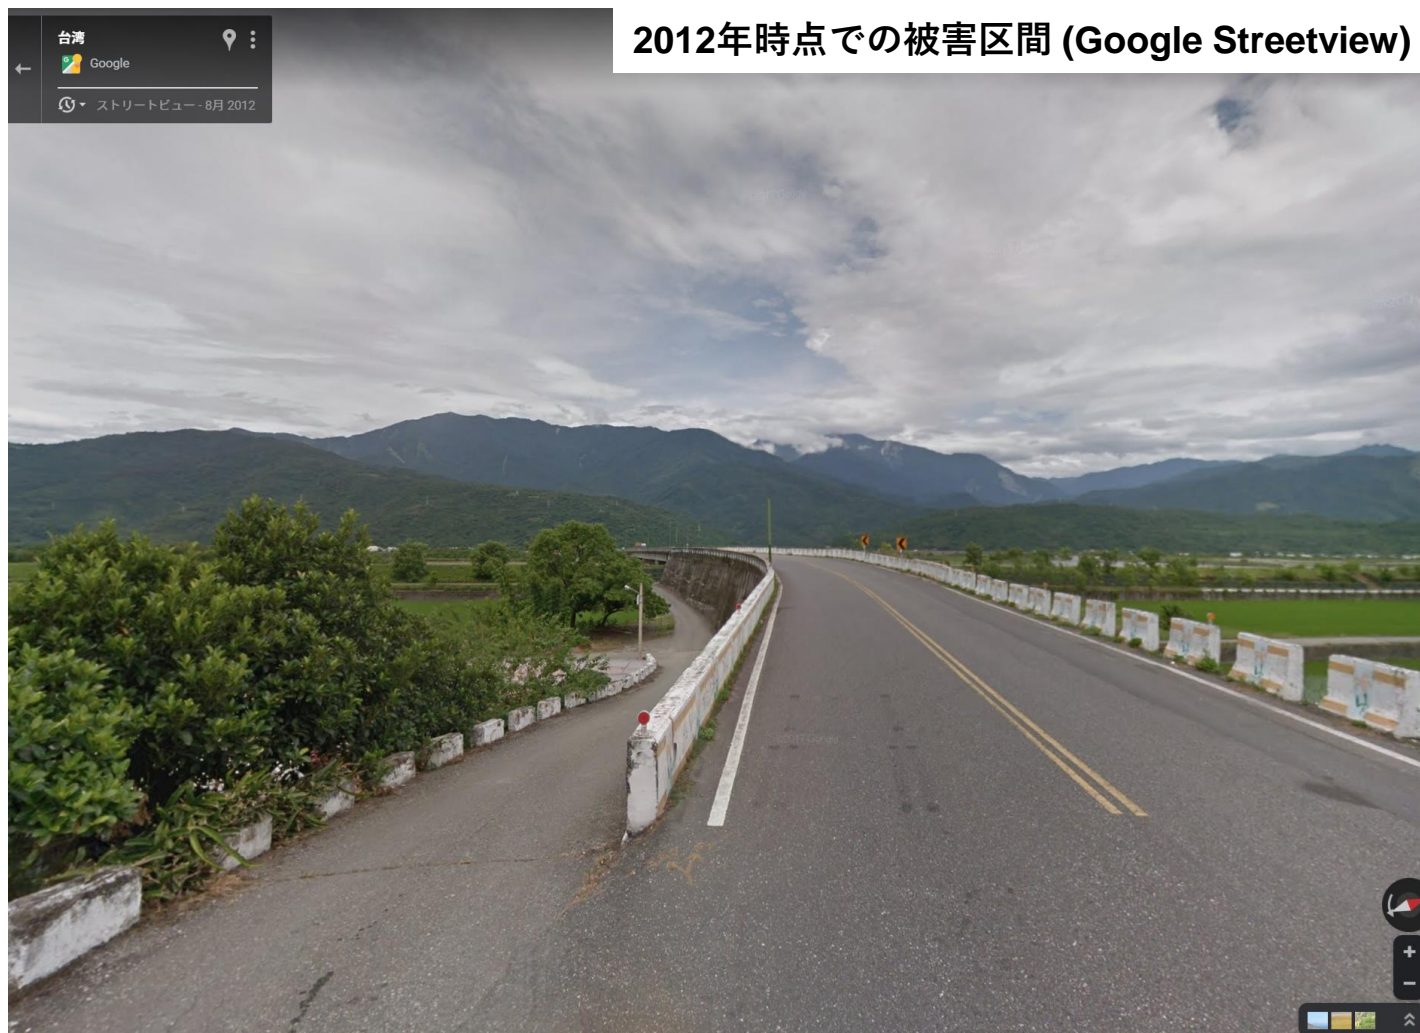
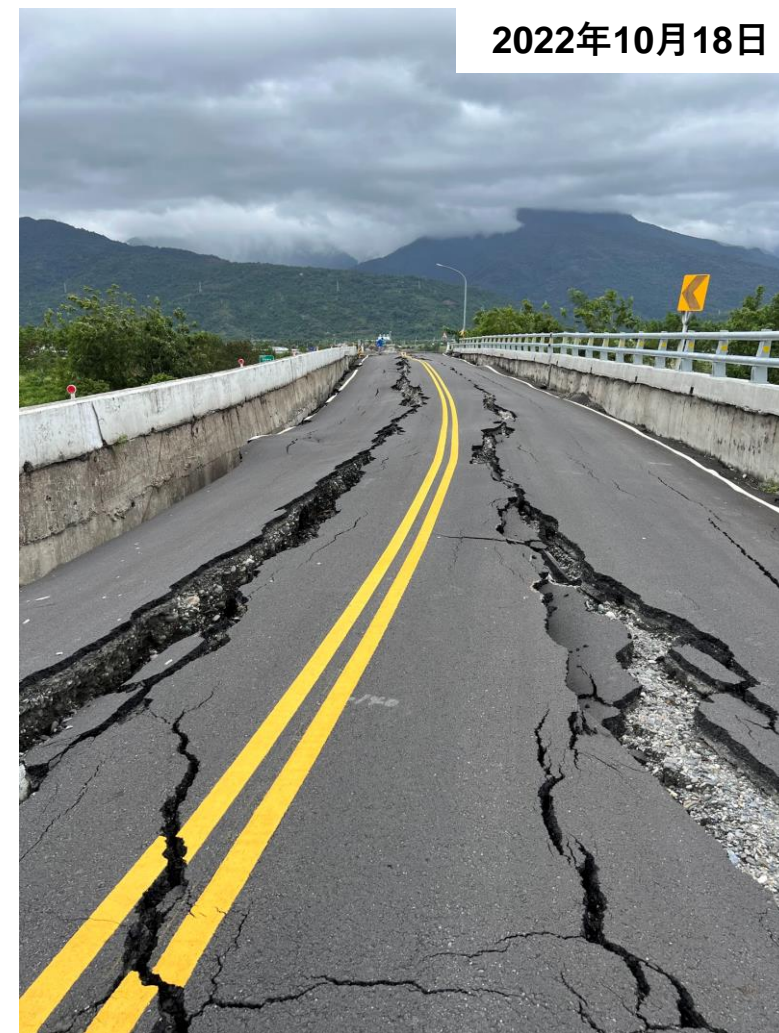
- 擁壁が外側に膨らみ、50cm程度舗装面が沈下。多数の亀裂。

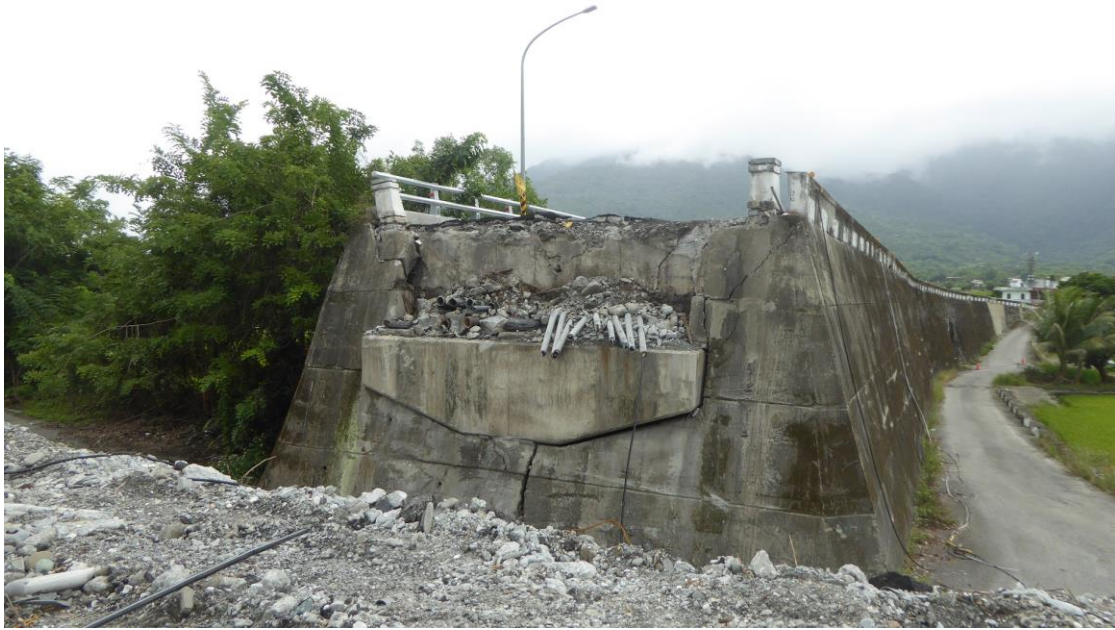
- 桁部はすべて破砕されていた (復旧工事の一環)
- 秀姑巒溪内の橋脚はほとんどが高さ1m~1.5m
でせん断破壊し、北向きに倒壊

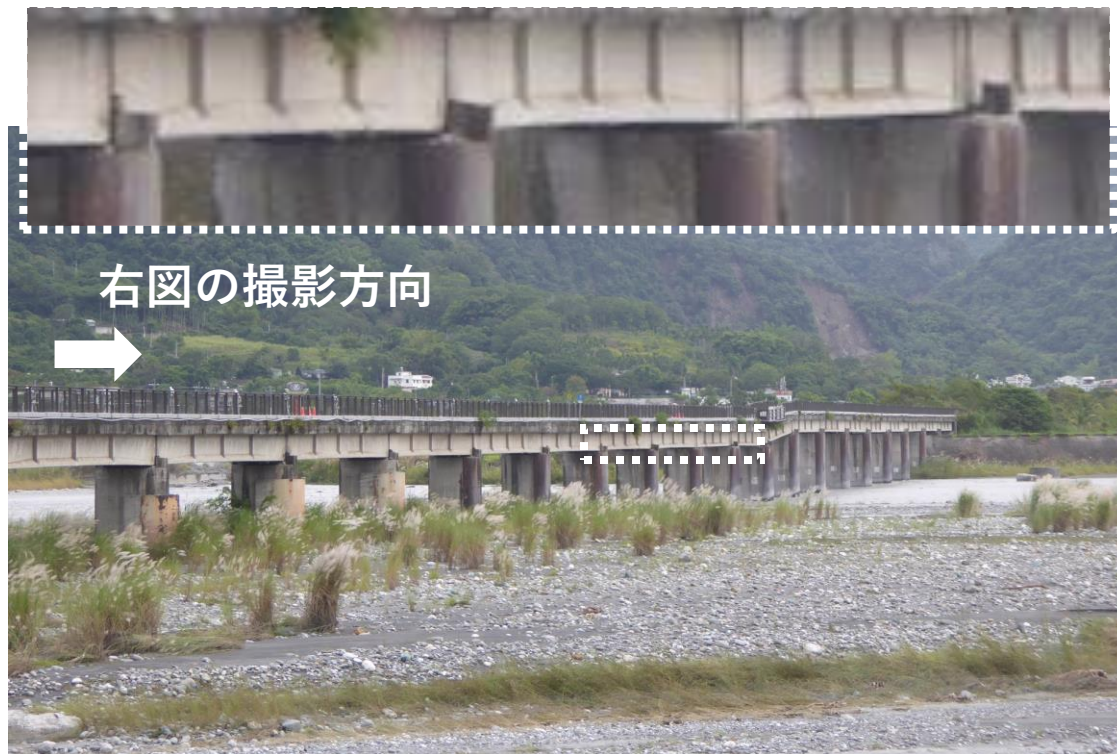
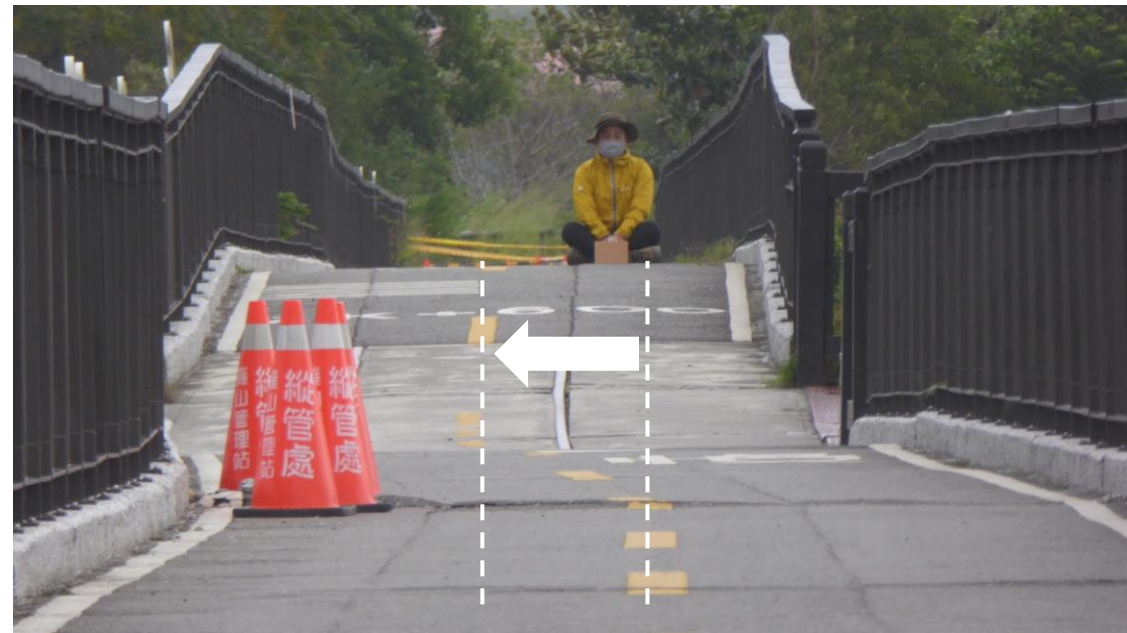
- 全長600m程度の自転車・歩行者橋。連続コンクリート単純桁橋。(1982年供用)
- クリープ変位を有する池上断層を跨ぎ、フィリピン海プレートとユーラシアプレート境界の直上に位置
- **一部の変位抑制装置が脱落や破壊**
- **左岸側の橋台と桁部の境界が圧縮破壊**
- 池上断層を跨ぐ区間は**鉛直50cm**、**水平70cm**の変位が見られたが、今回の地震によるものかは不明

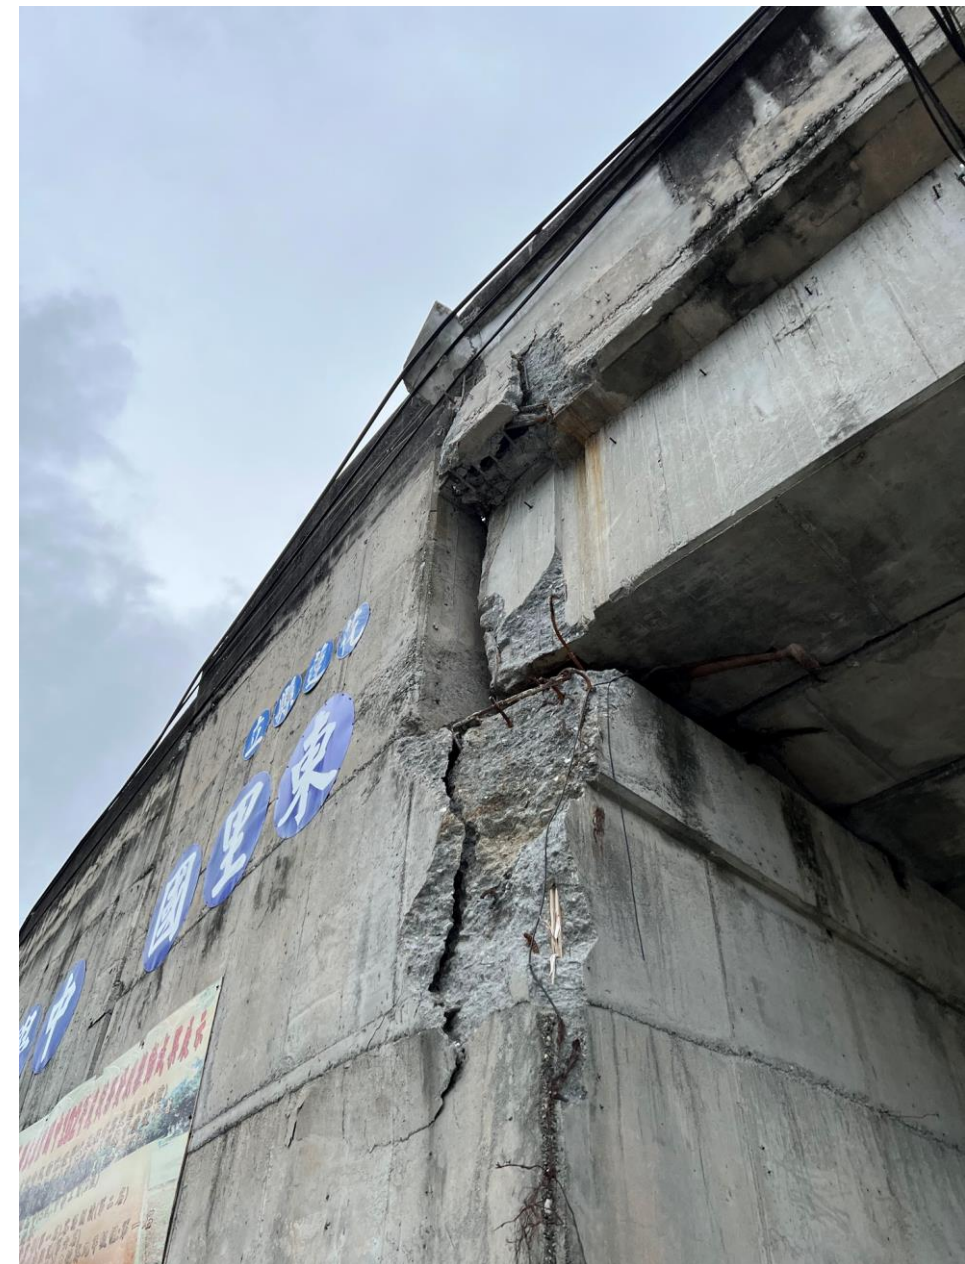
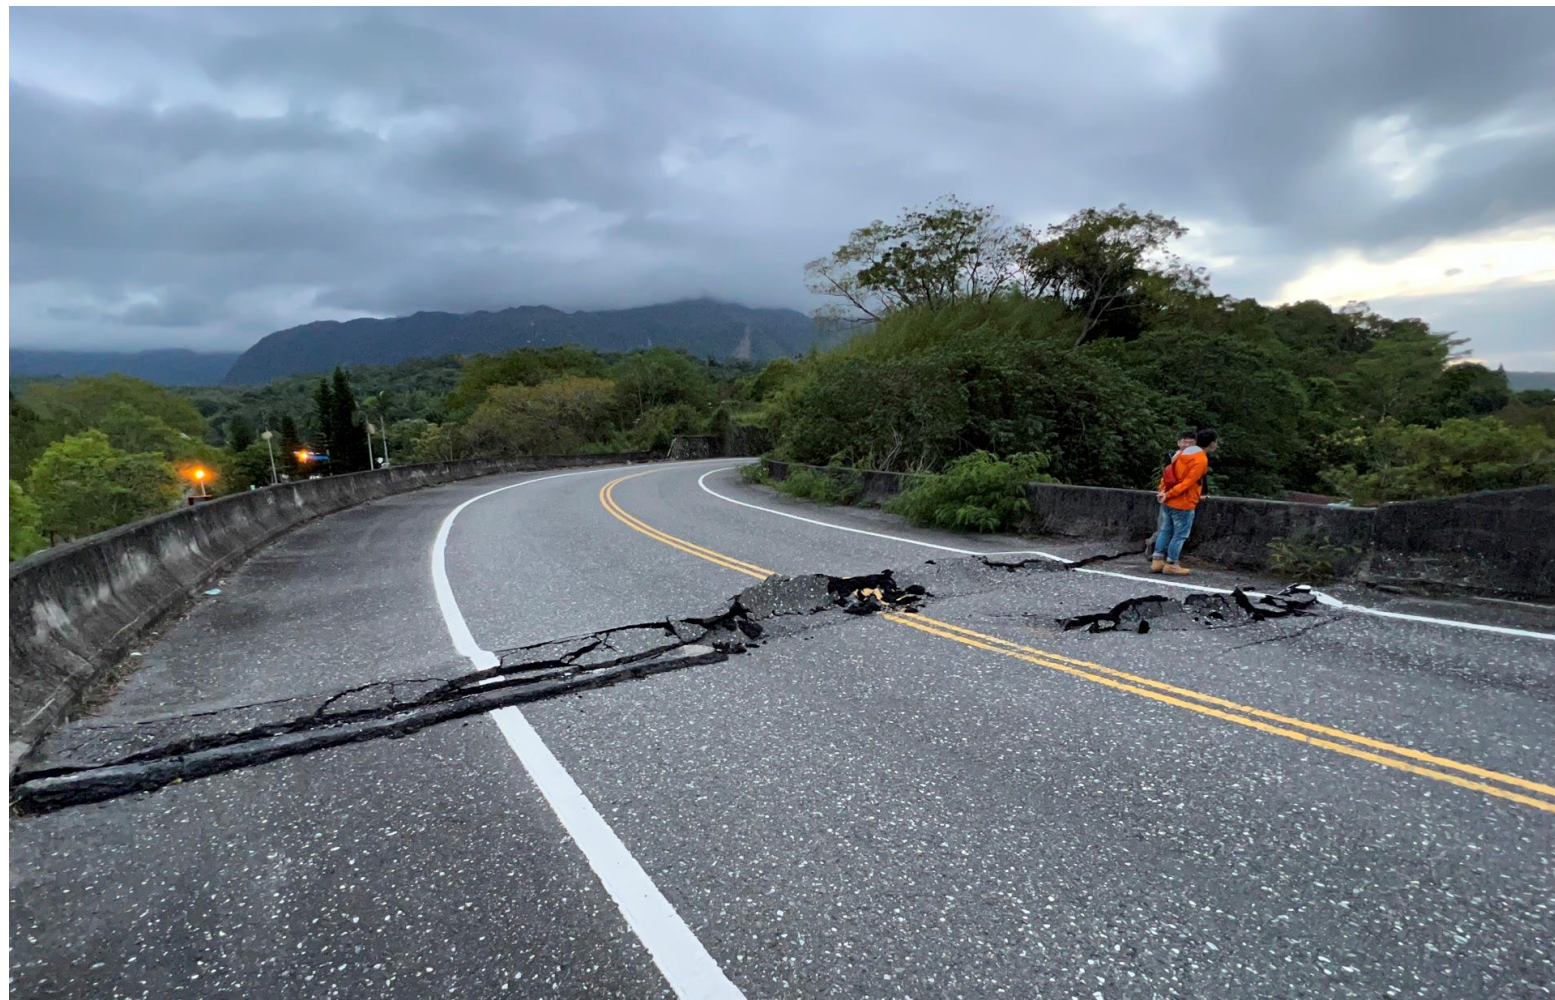
- 台東線と省道9号線のオーバースタック。1997年竣工。
- 南北方向の変位は少ない一方で、**東西方向に強い圧縮挙動を受け、桁間部や橋台との接続部が破壊**

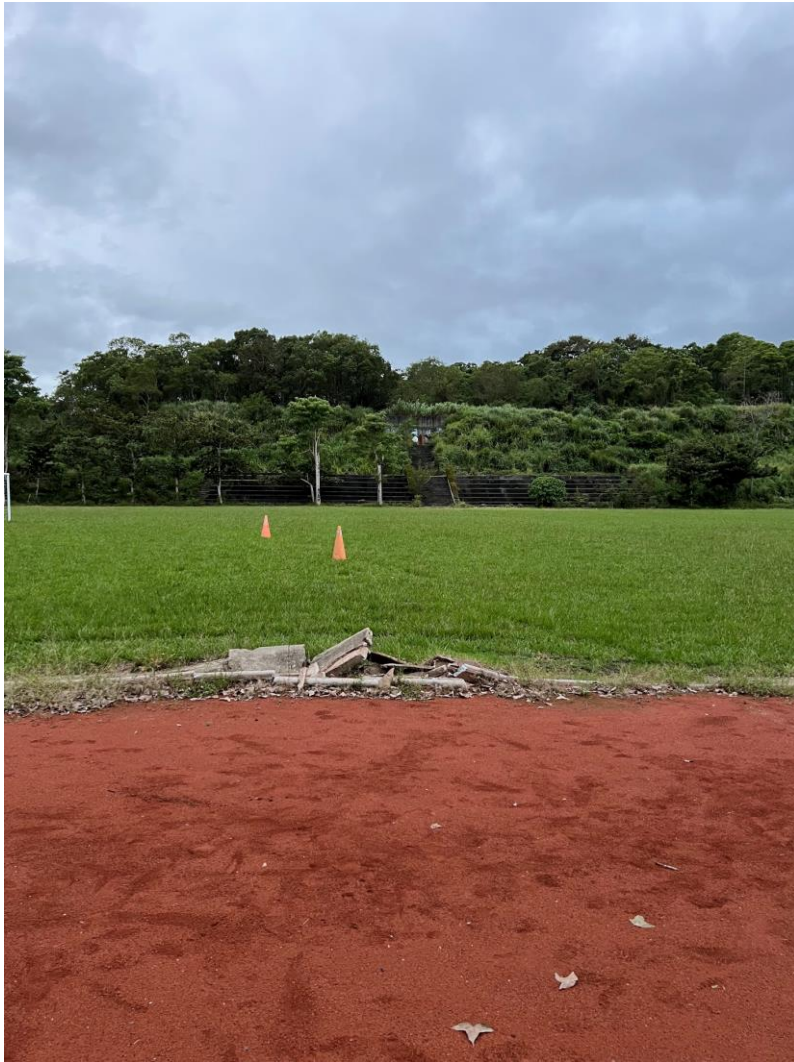
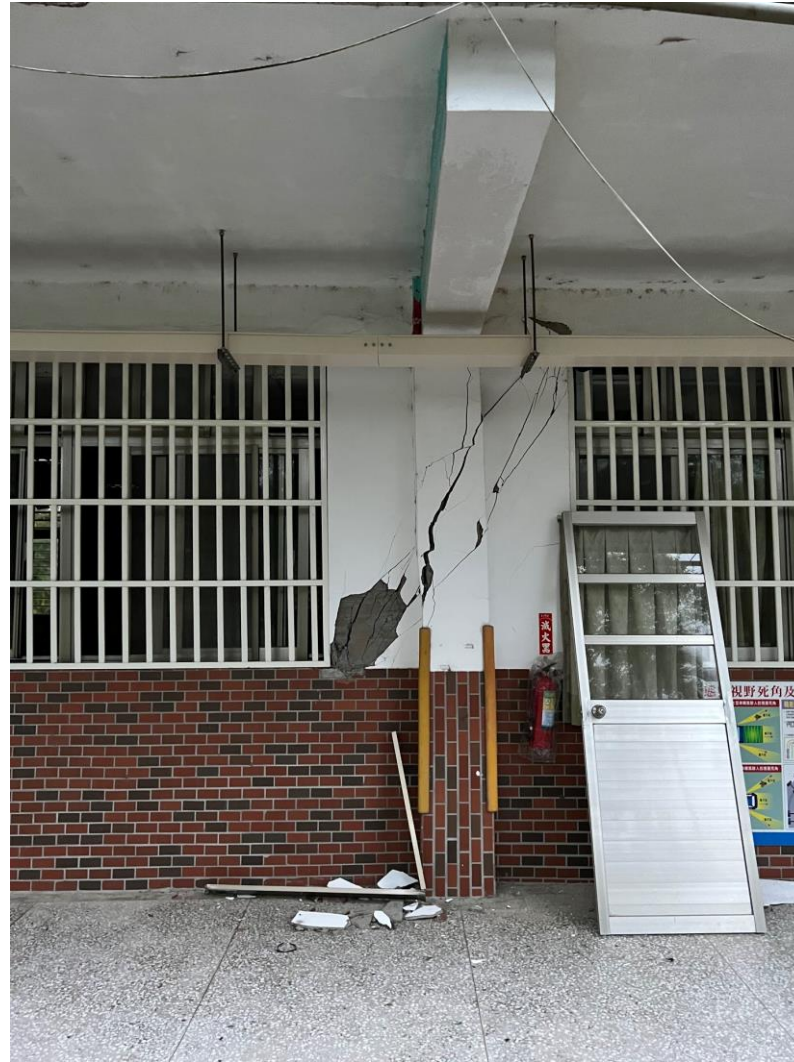
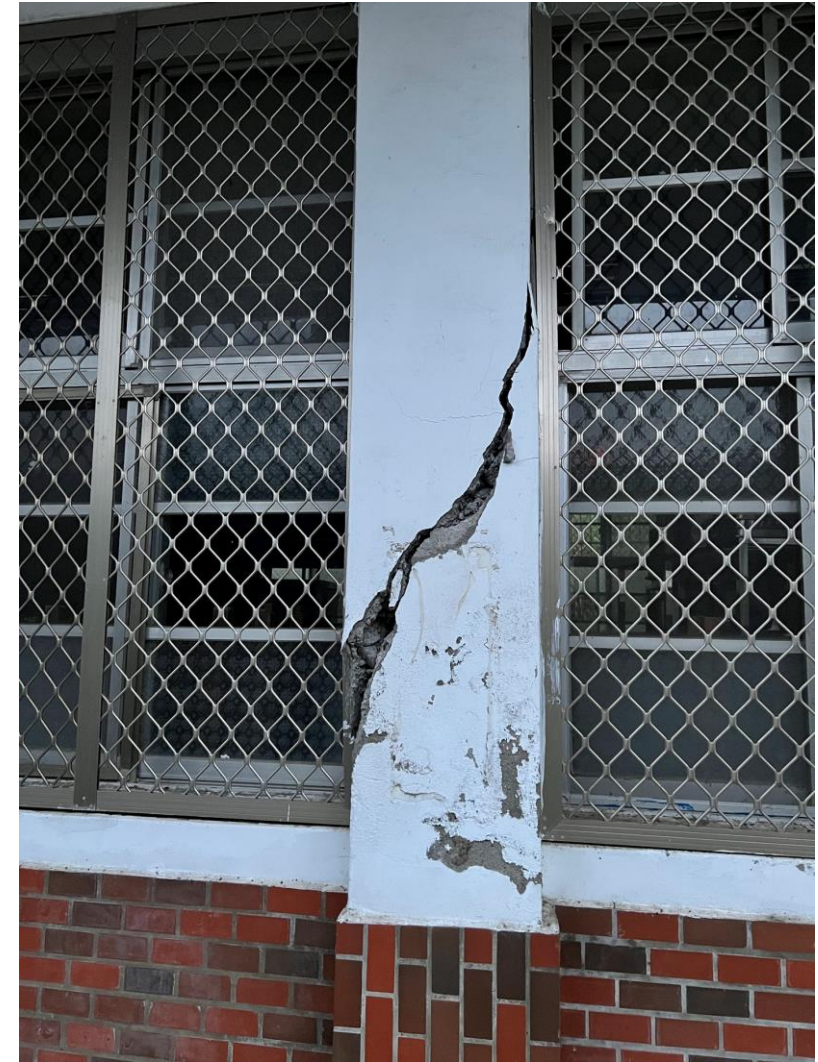
- グラウンドを南北方向に横切る形でクラックが伸びる
- 2階建て校舎の1階部にある複数のRC柱に大きなせん断ひび割れ→取り壊しが決定

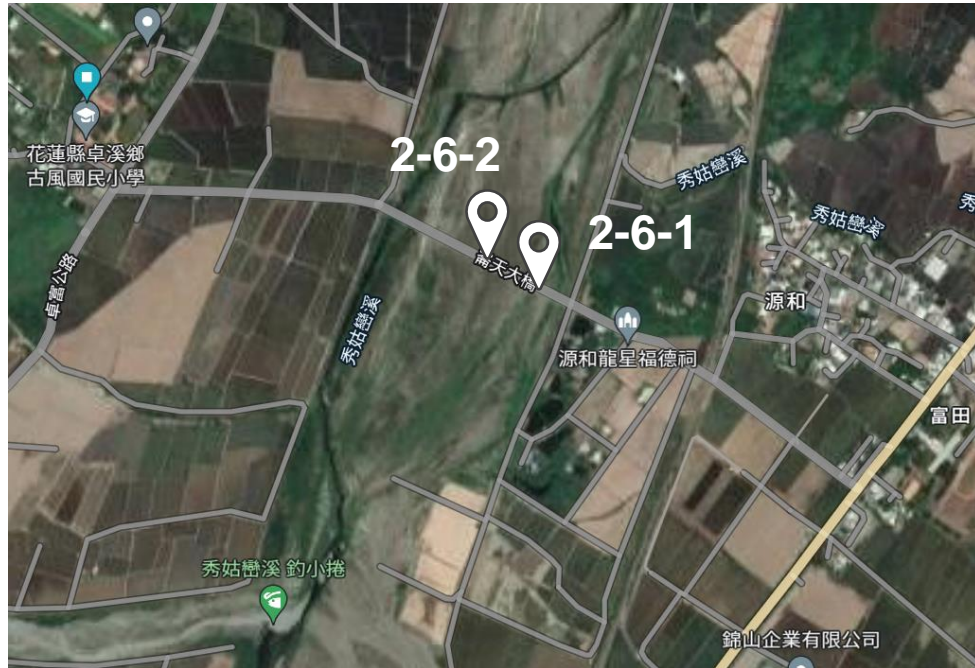
2-6-1 東側橋台部

- 1982年竣工のRC連続桁橋
- 東側橋台部が圧縮破壊
- 第1,2スパン間も部分的に圧縮破壊
- 第5,6スパン間が左横ずれ成分の変位
- 第8スパン以降が消失。橋脚はいずれも北向きにせん断破壊、転倒せん断破壊転倒
