2022年3月16日 福島県沖を震源とする地震

被害調査報告 ver.3.0

東京大学 生産技術研究所

地盤に関連する被害を対象に調査を実施

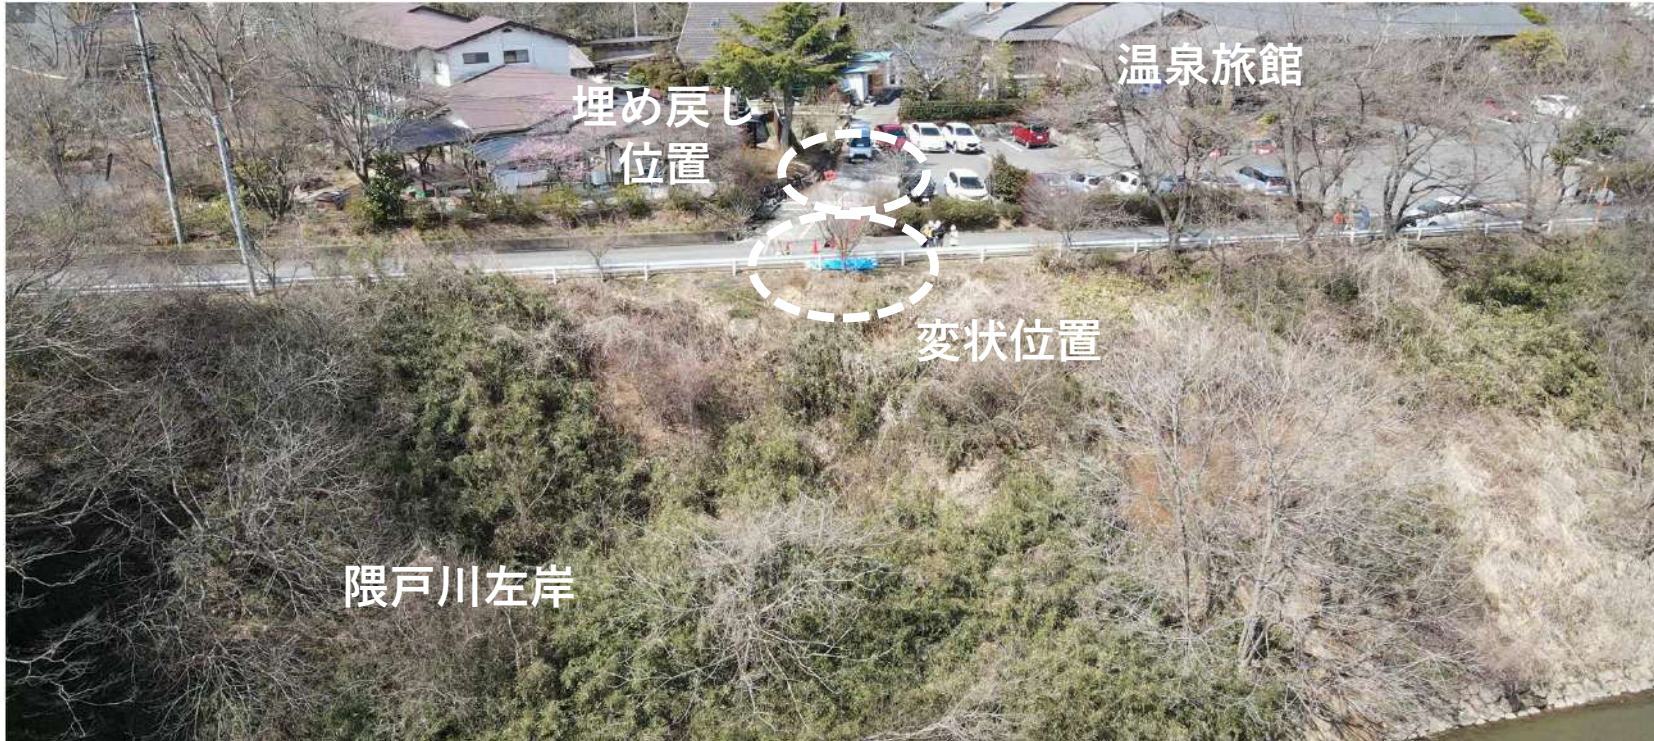
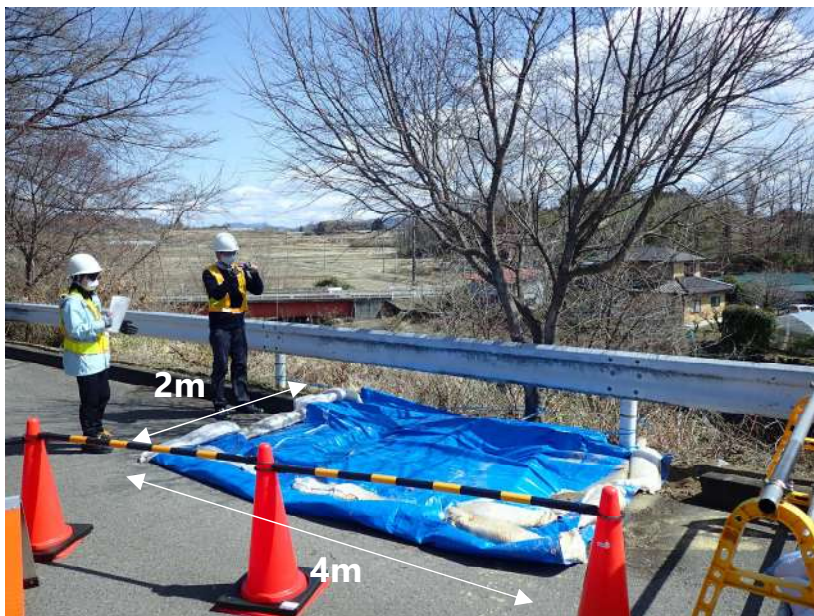
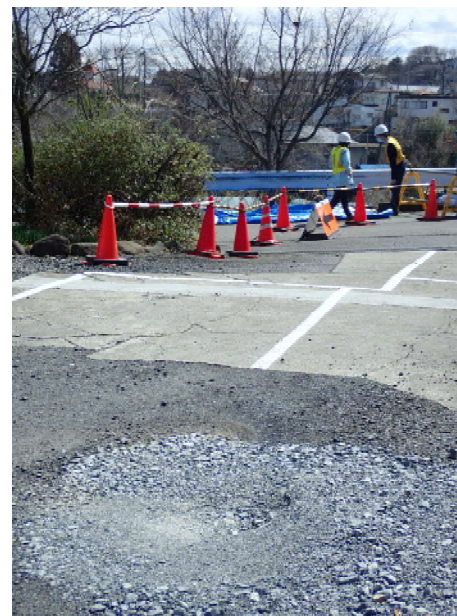
- 隈戸川左岸の舗装に**亀裂**および**陥没**(土砂流出?)
- 陥没範囲は**幅4m**×**奥行2m**程度
- 付近の**橋脚**や**河川護岸**などに**大きな被害はなし**

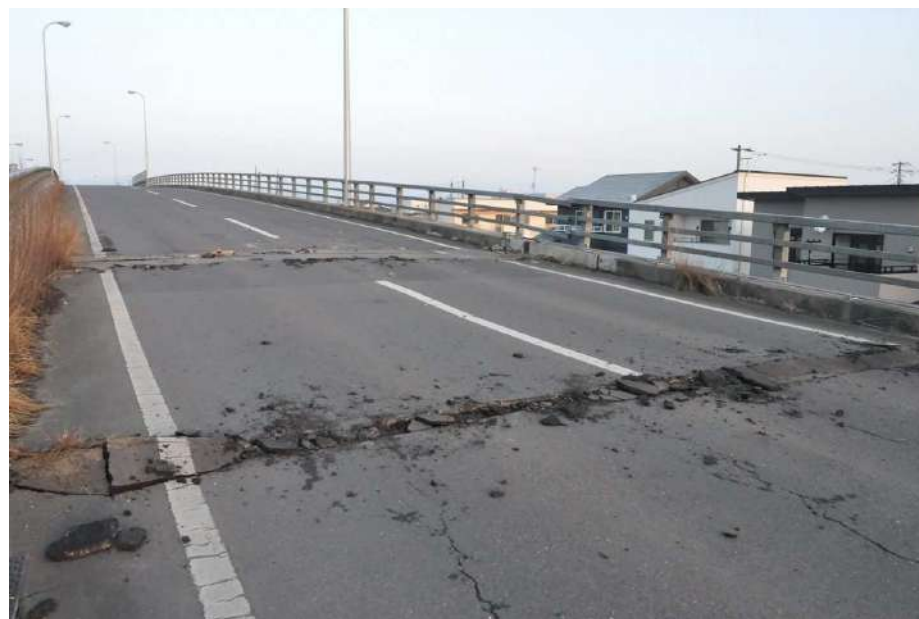
昨年の地震被害の応急復旧中に今回
の地震が発生？

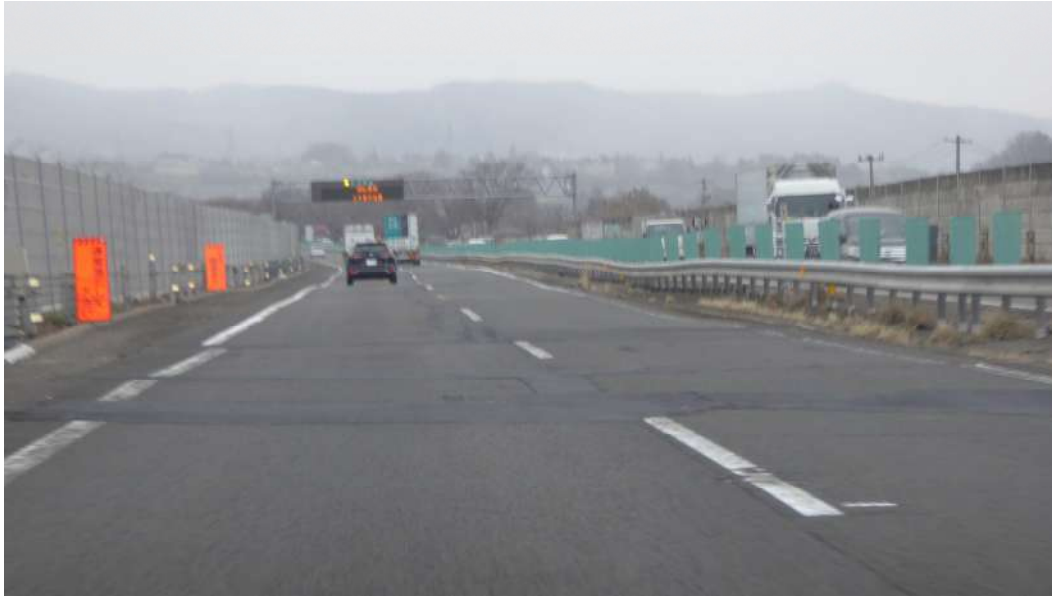
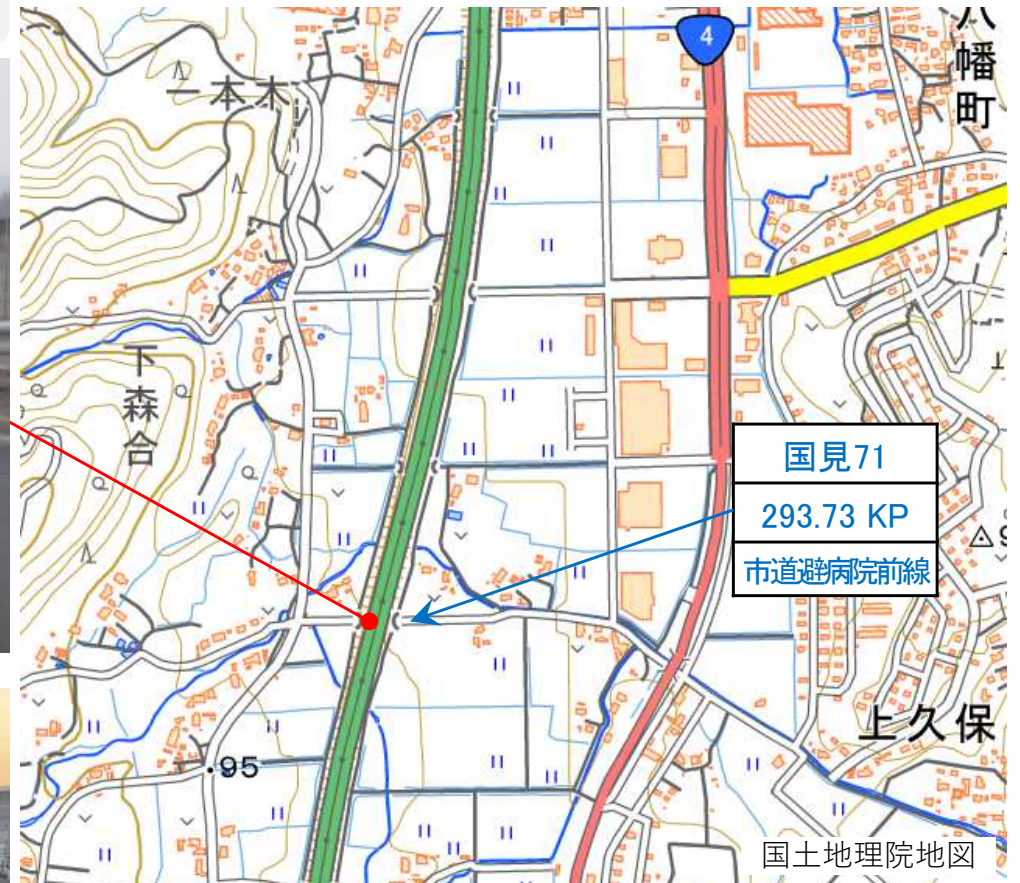
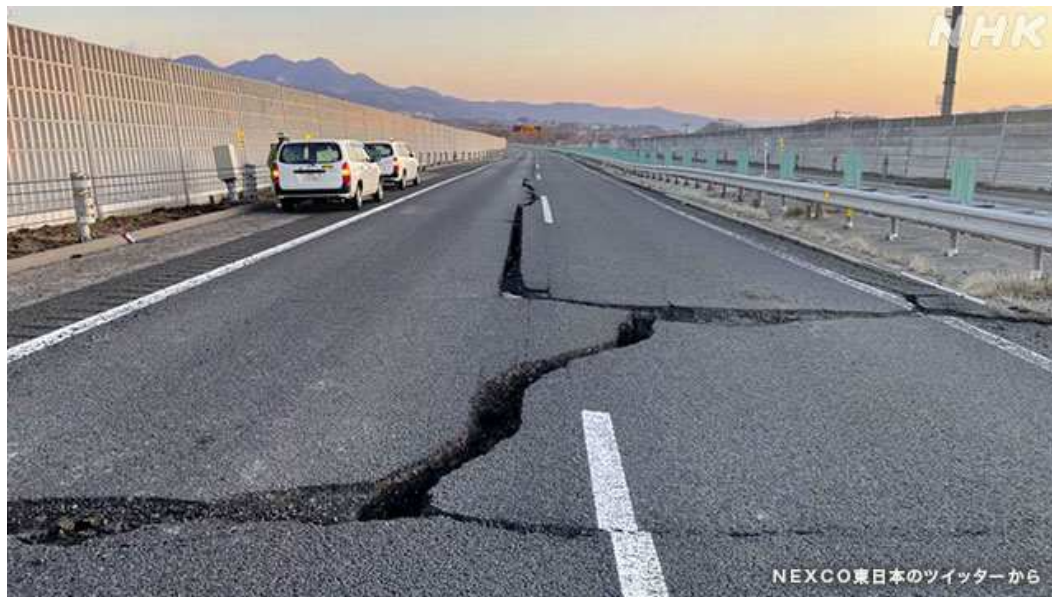
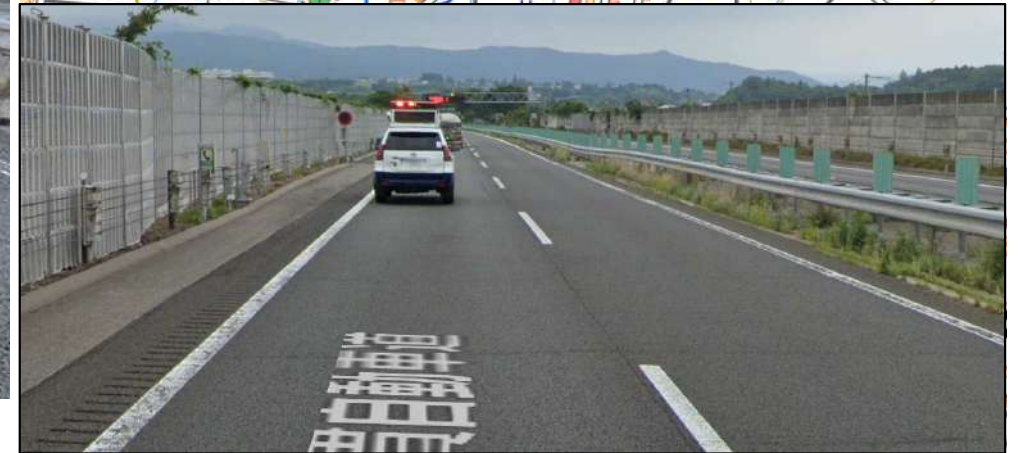
- 今回の地震によるもの
- 今回の地震に亀裂などが拡大した可能性があるもの
- 今回の地震前に既に存在するもの

• 今回の地震によって発生した亀裂は概ね**ボックスカルバートと盛土部の境界付近**に存在

• 特に**白石市市街地西側**で発生が顕著

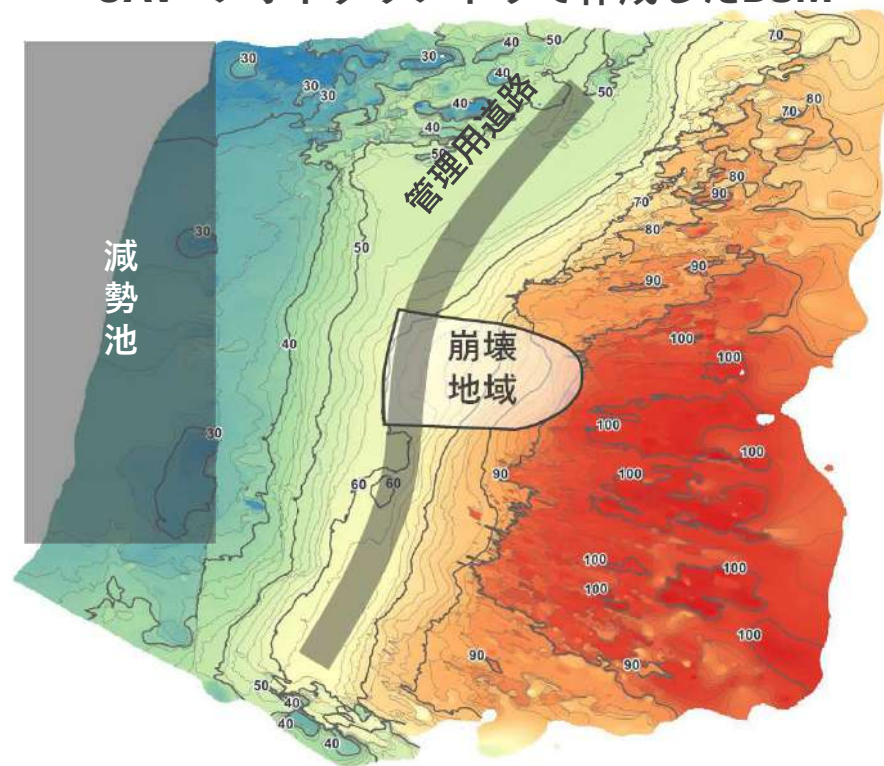
- 崩壊範囲は高さ25m、幅20m
- 崩壊土量は推定500m³
- 崩壊土塊は褐色の若干風化の進んだ礫質土で構成

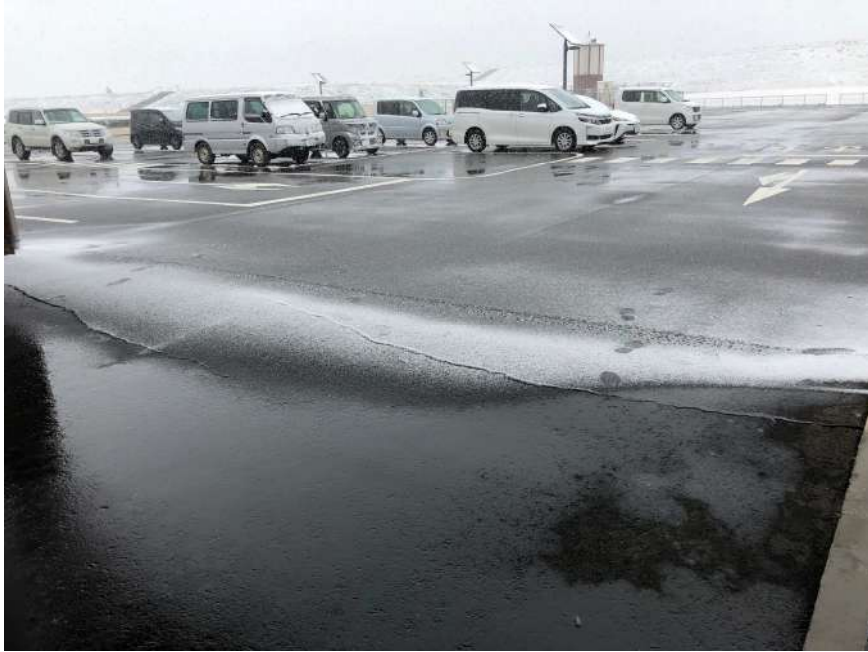
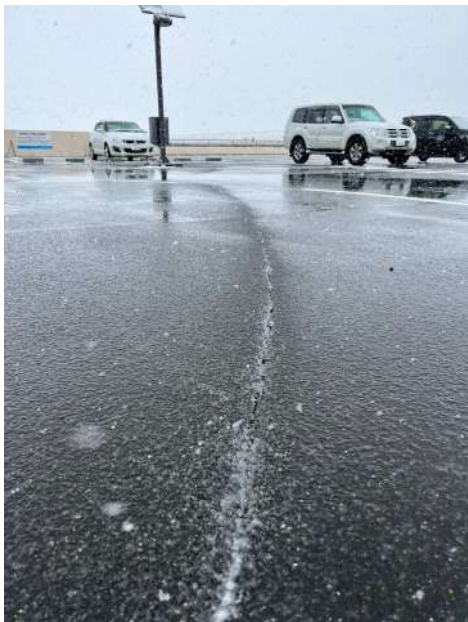
鳥の海公園→液状化による噴砂痕

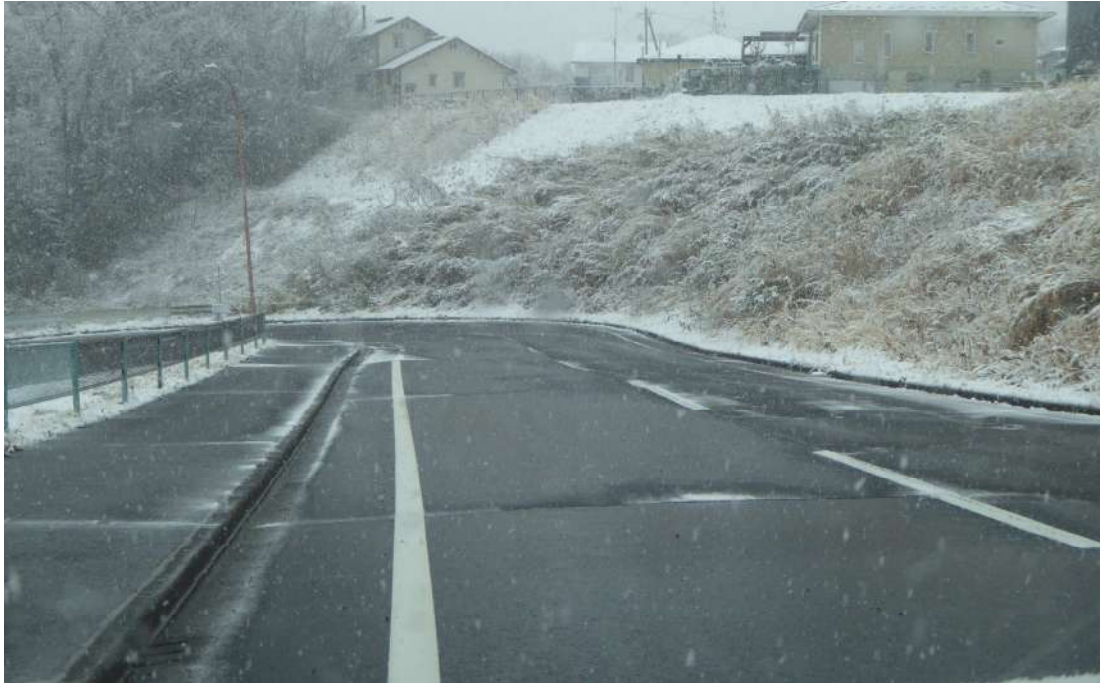
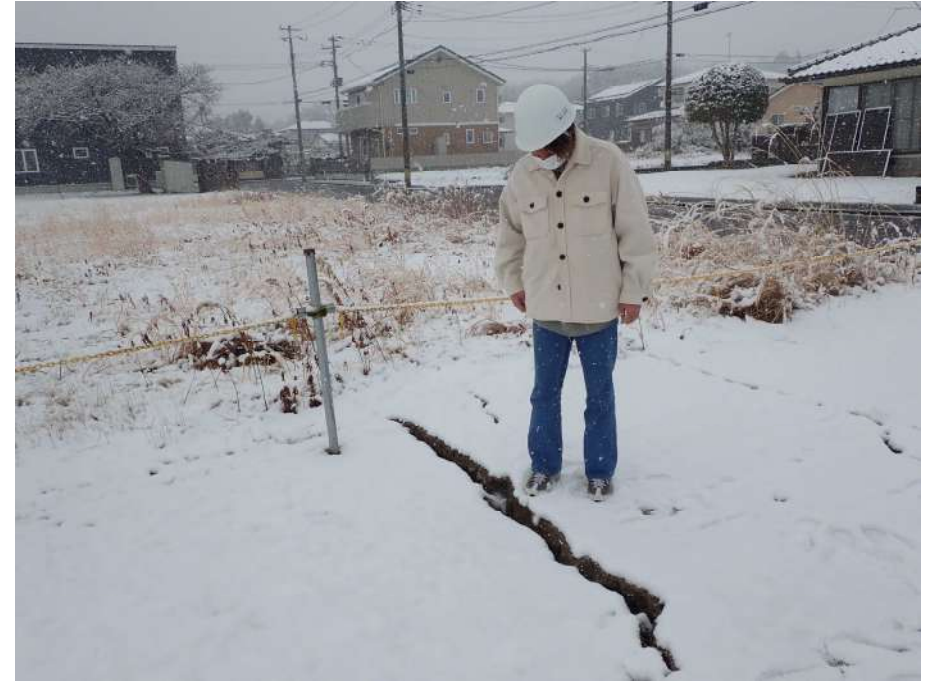
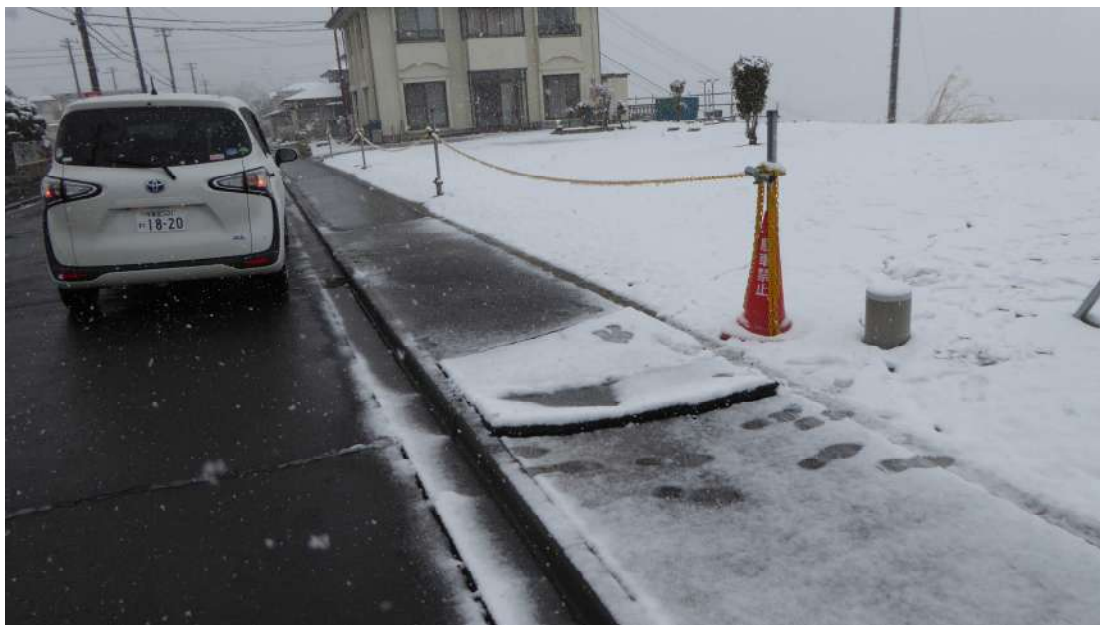
2022年地震

- 2022年の地震では盛土部に長さ5m、幅15cm程度の亀裂が複数発生
- 舗装の不陸や亀裂も目立った

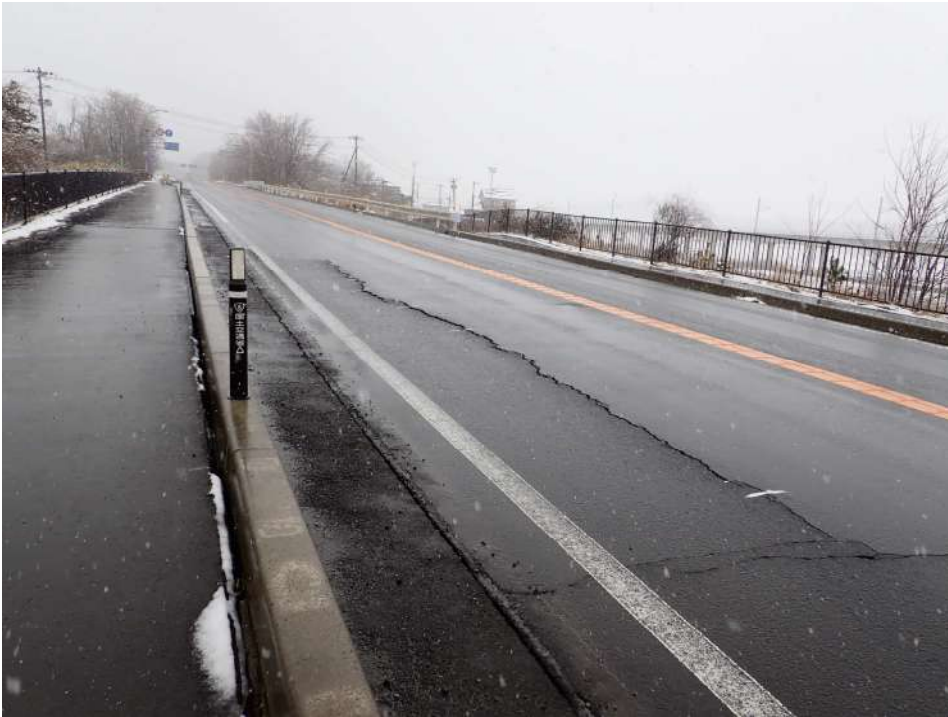
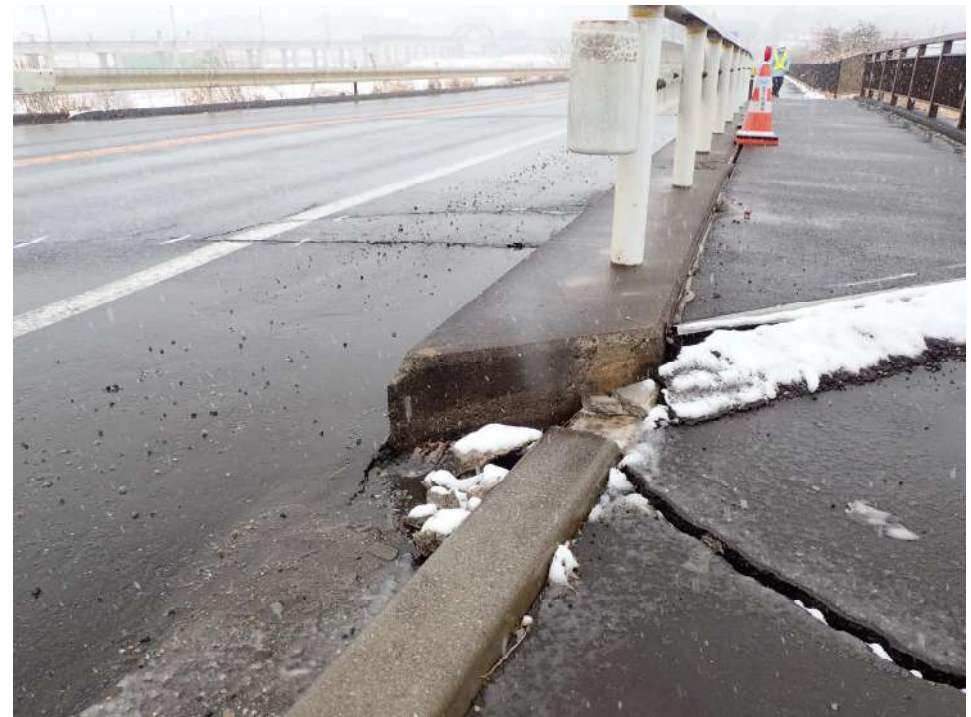
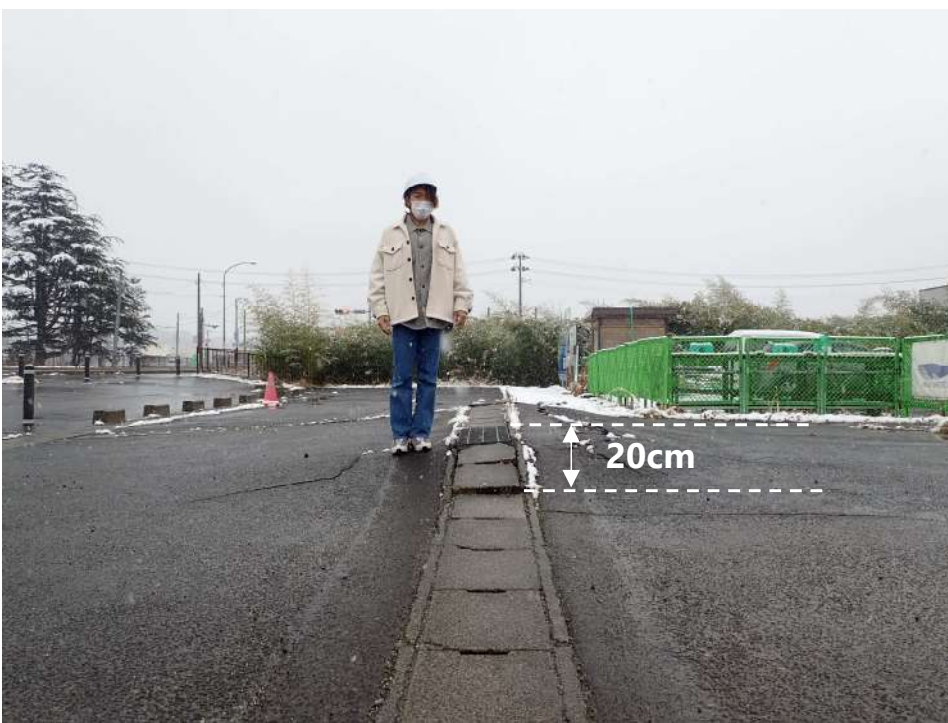
- 国道6号線(仙台方面)の盛土部での亀裂や橋台付近での若干の鉛直変位
- ガソリンスタンド周辺での舗装の浮き上がり

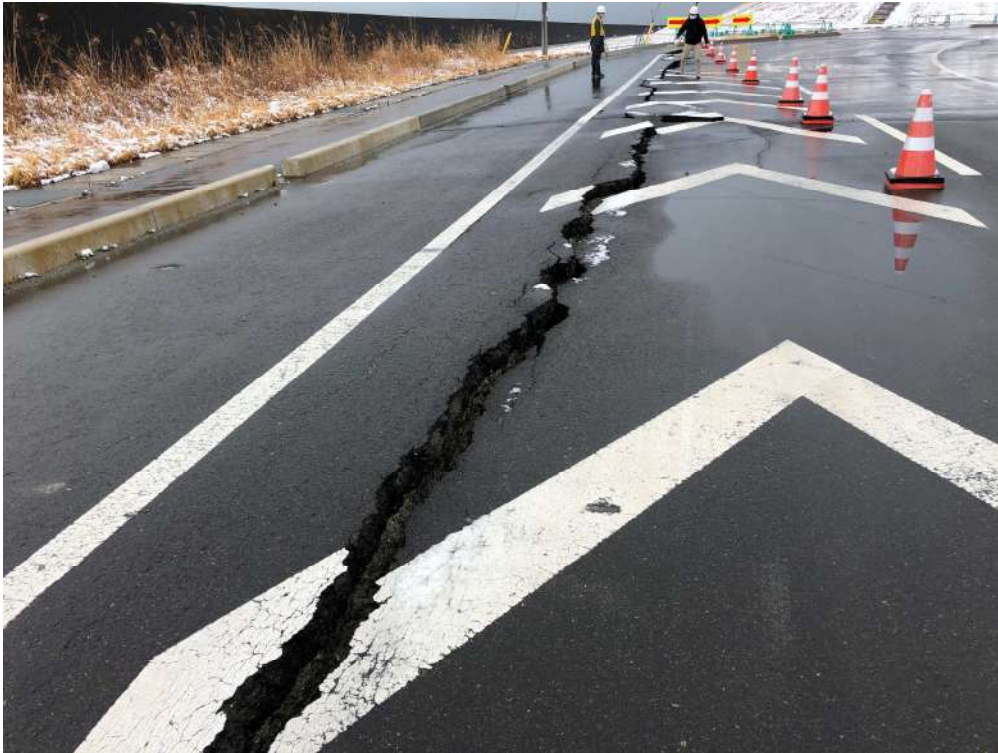
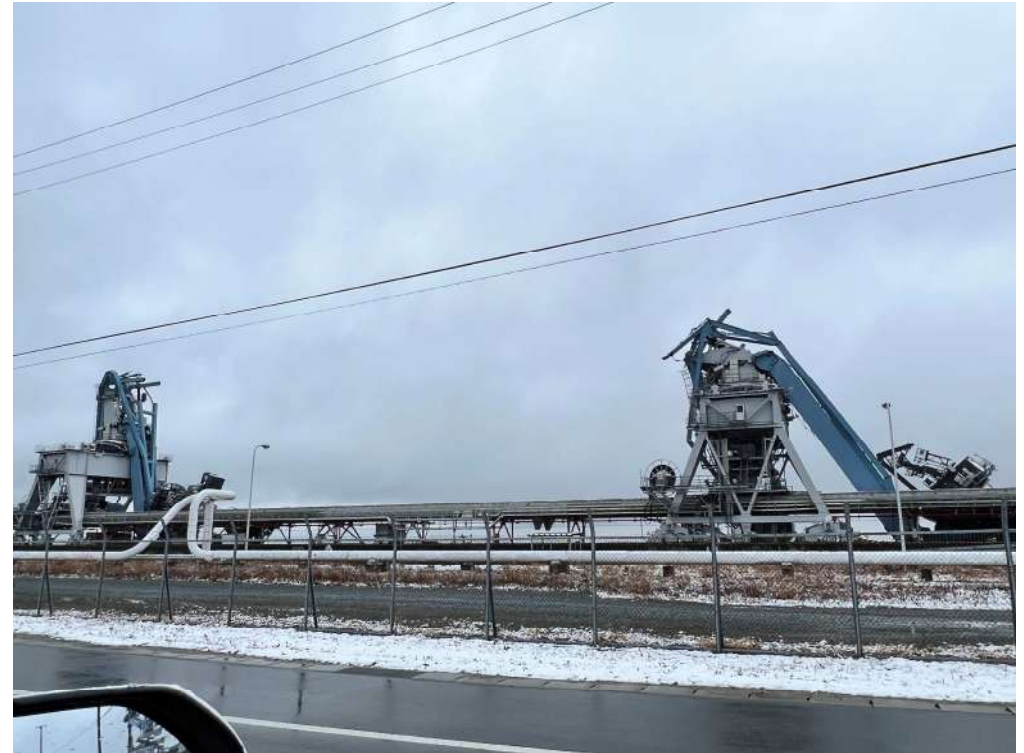
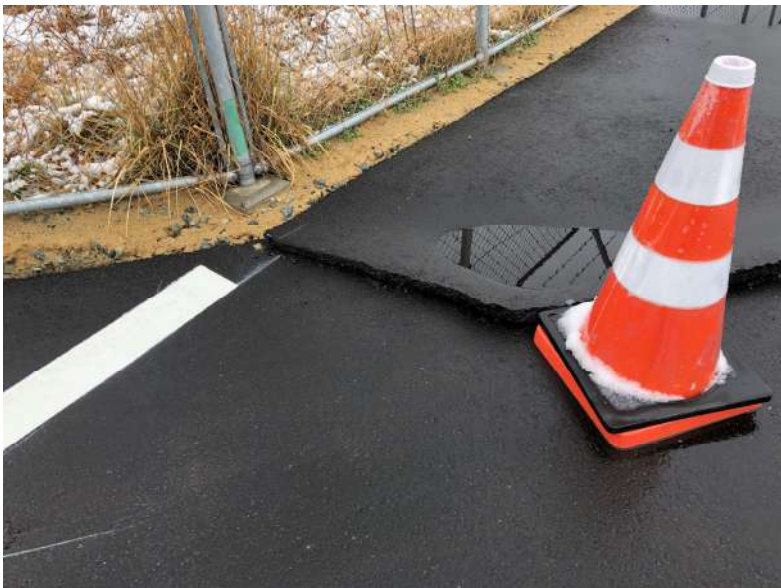
- 北側の岸壁に沿って100m以上に渡る亀裂
 - 岸壁にそのものには変状は見られないことから背後地盤の沈下によるもの？
- 4機の揚炭機のうち2機が倒壊
 - 参考事例) 2021年4月に松浦発電所の揚炭機が強風によるギャロッピング現象によりエクステンションバーが破断し倒壊

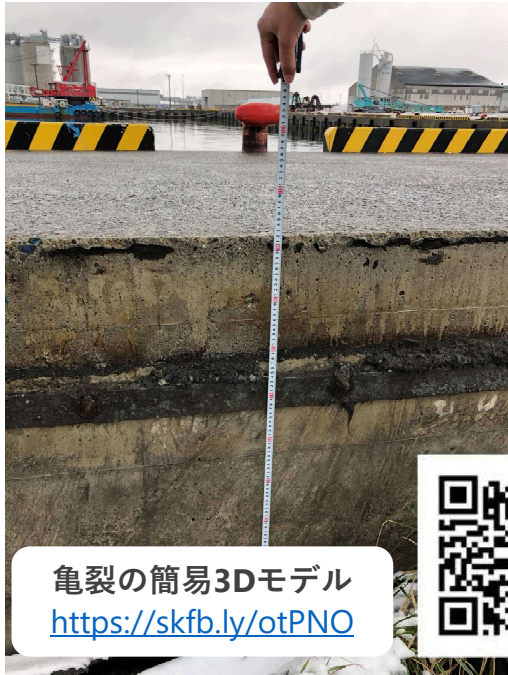
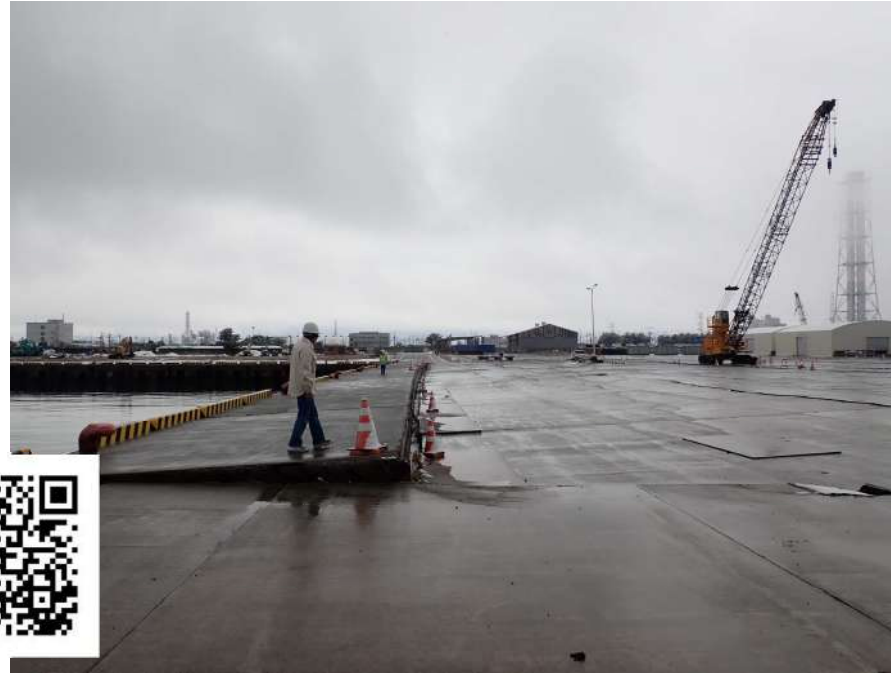
- 岸壁ブロックの傾斜量や背後地盤との段差の観点では前年度よりも大きな被害
- 複数の亀裂が岸に対して平行に入り、岸壁ブロック全体が海へせり出している

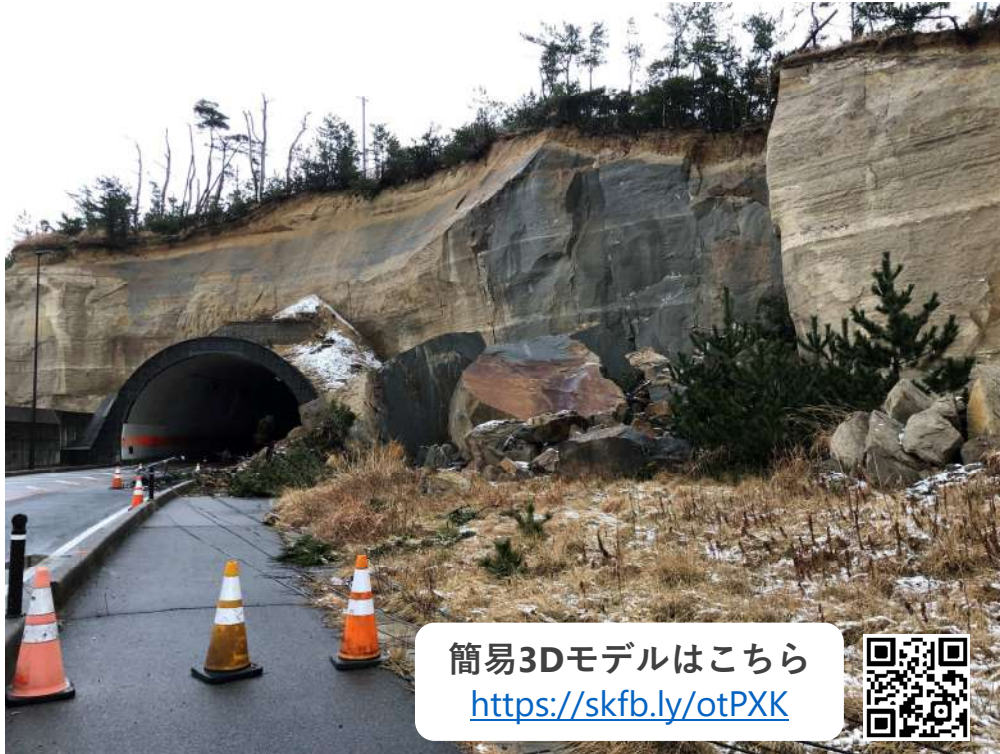
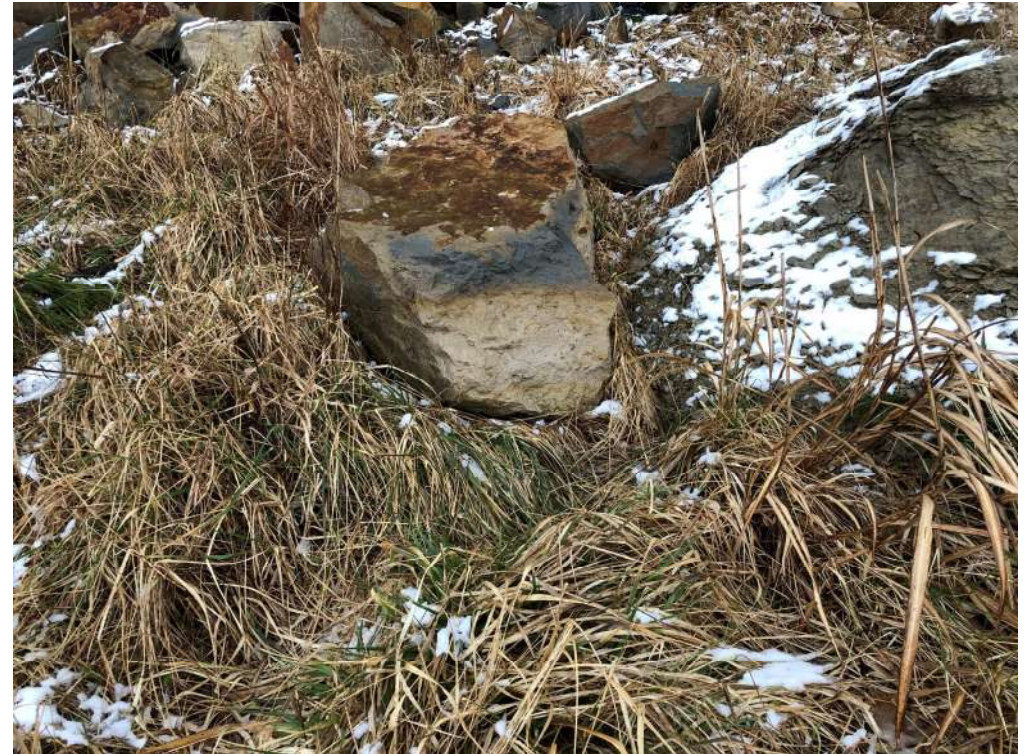
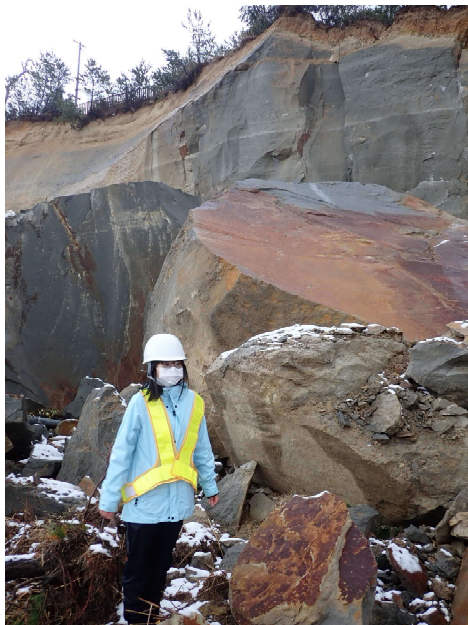
- 松川浦大橋線沿いの鵜ノ尾岬トンネル北側で発生
- 落石に巻き込まれる形で電柱が倒壊
- 茶色の大年寺層泥岩の節理面に沿った崩壊
- 2021年の地震でも付近で同様の崩壊が発生(斎藤ら, 2021)
 - 微生物による化学的風化が崩落の素因? (大角ら, 2021)
