# 地盤被害

令和8年熊本地震（ $M_j$  7.1）に関する速報会

東京都立大学 志賀正崇

2026年8月6日（木）15:15～16:45 @ オンライン

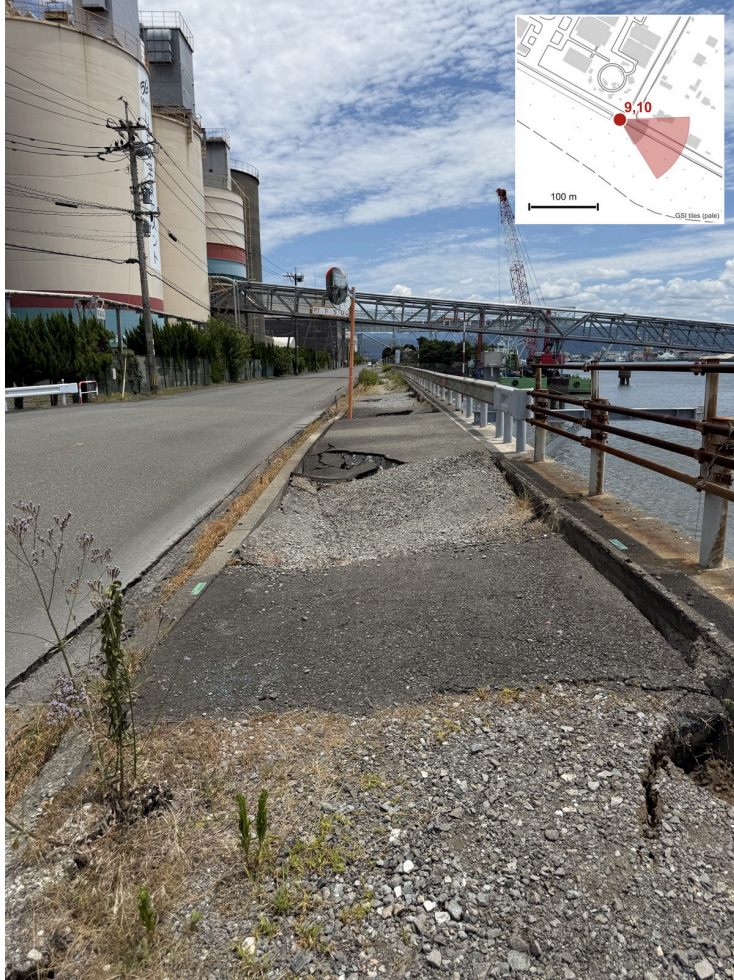
9 八代港南西側護岸. 歩道部の舗装が一部陥没. 一部護岸が海側にせり出している.

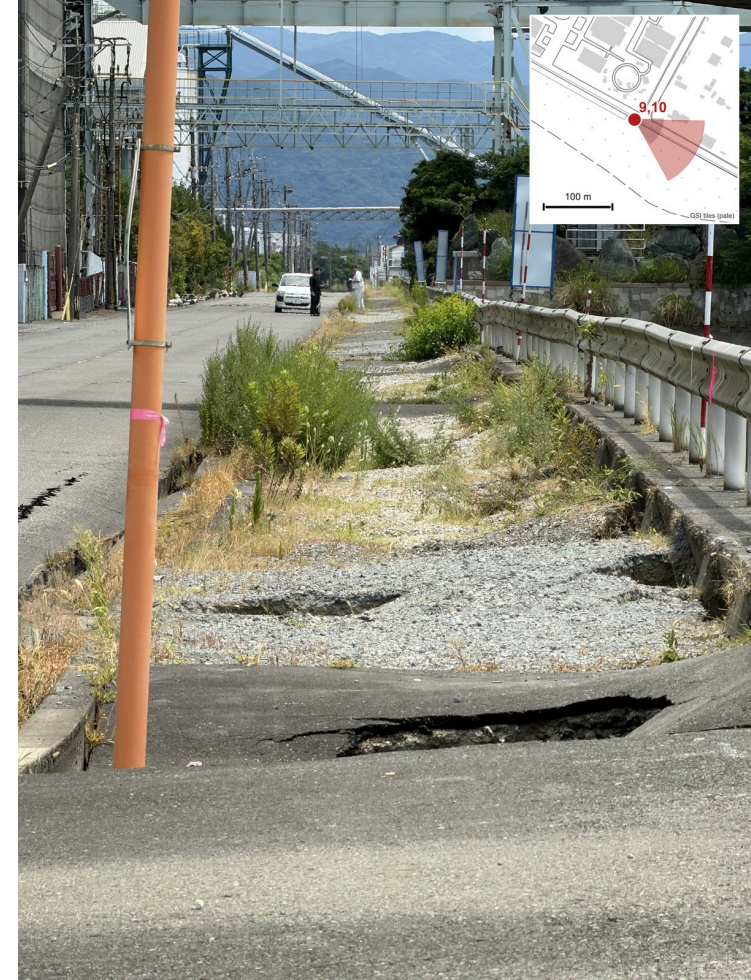
10 一つ前の画像の拡大図

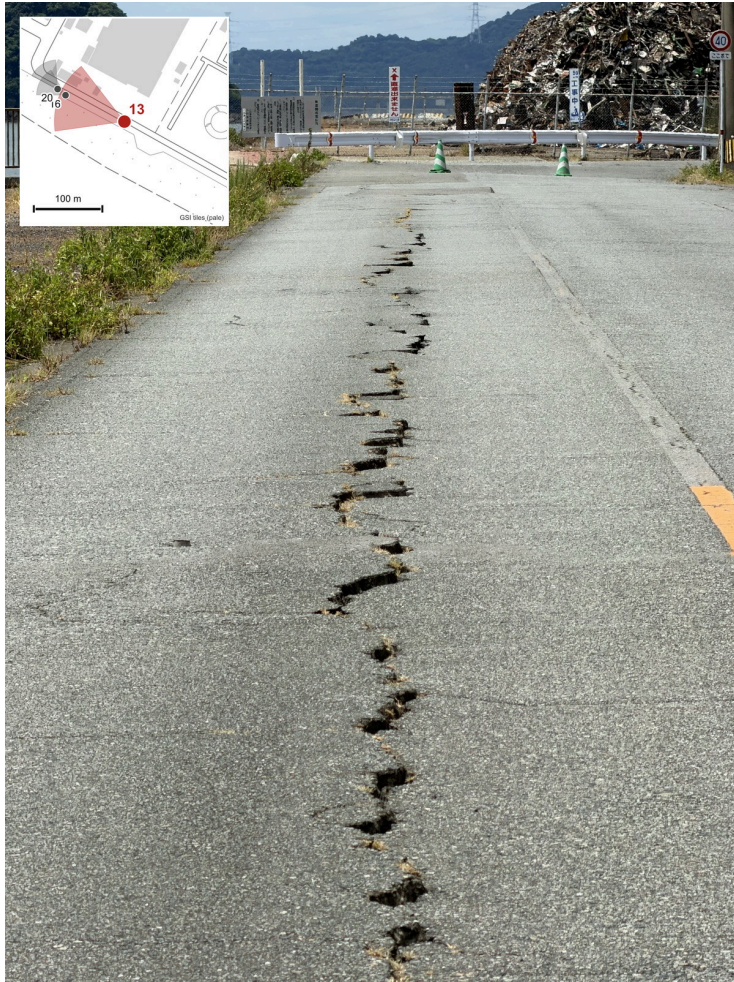
13 八代港南西側。左側が海。ほぼ護岸と平行に道路舗装上に亀裂。

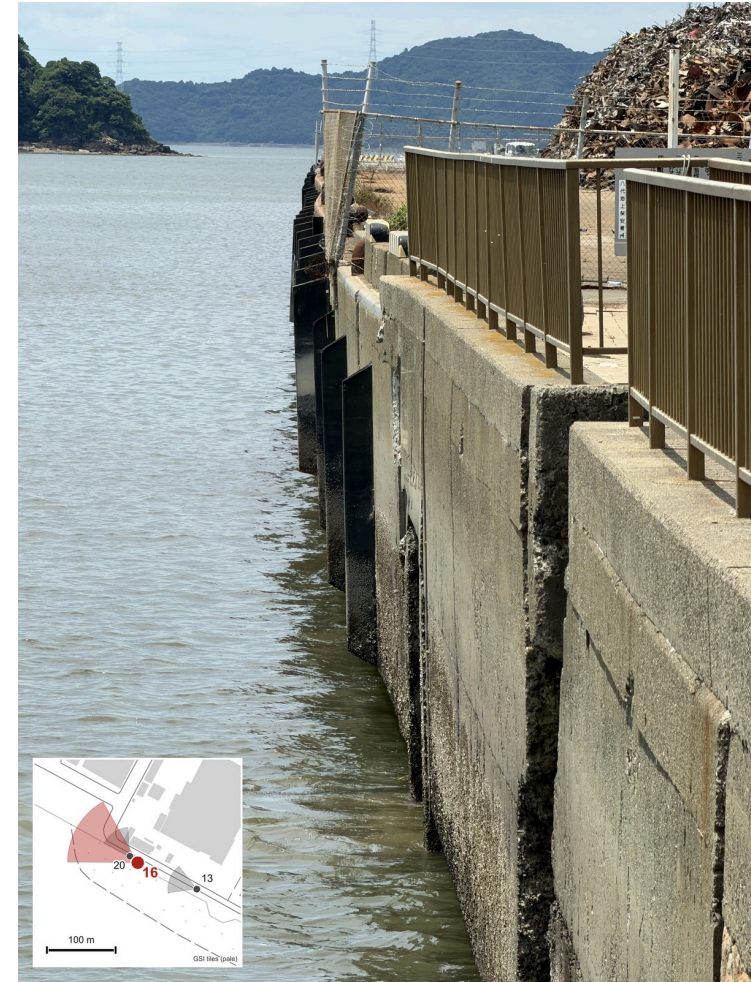
16 八代港南西側。護岸の海側へのせり出し状況。

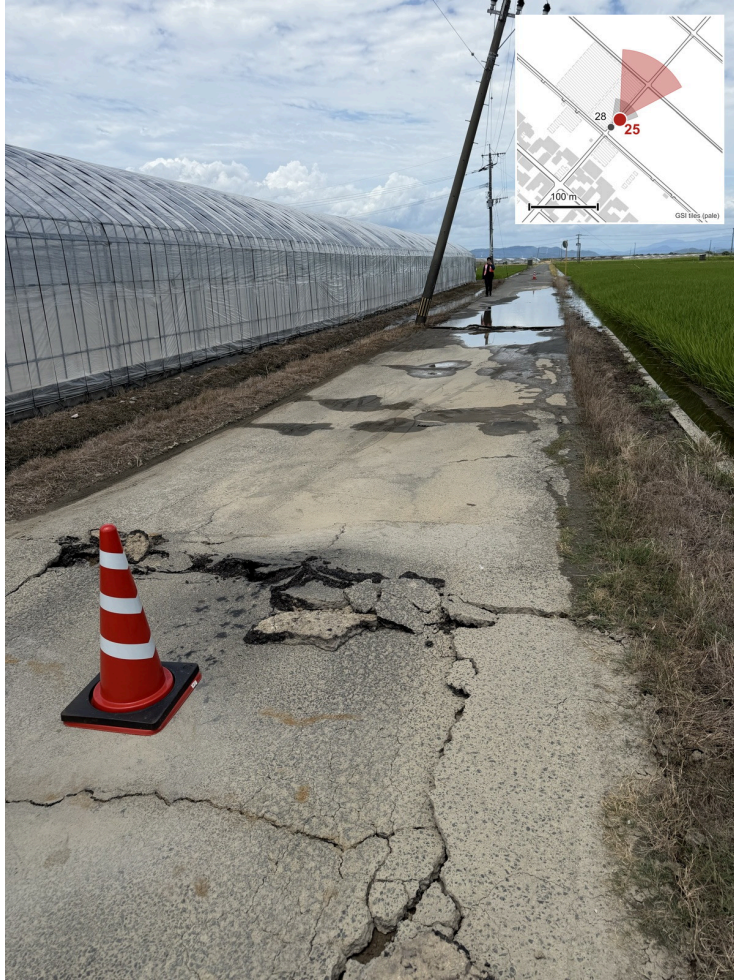
25 八代市鏡町北新地内での液状化。ビニールハウス横に噴砂を確認。

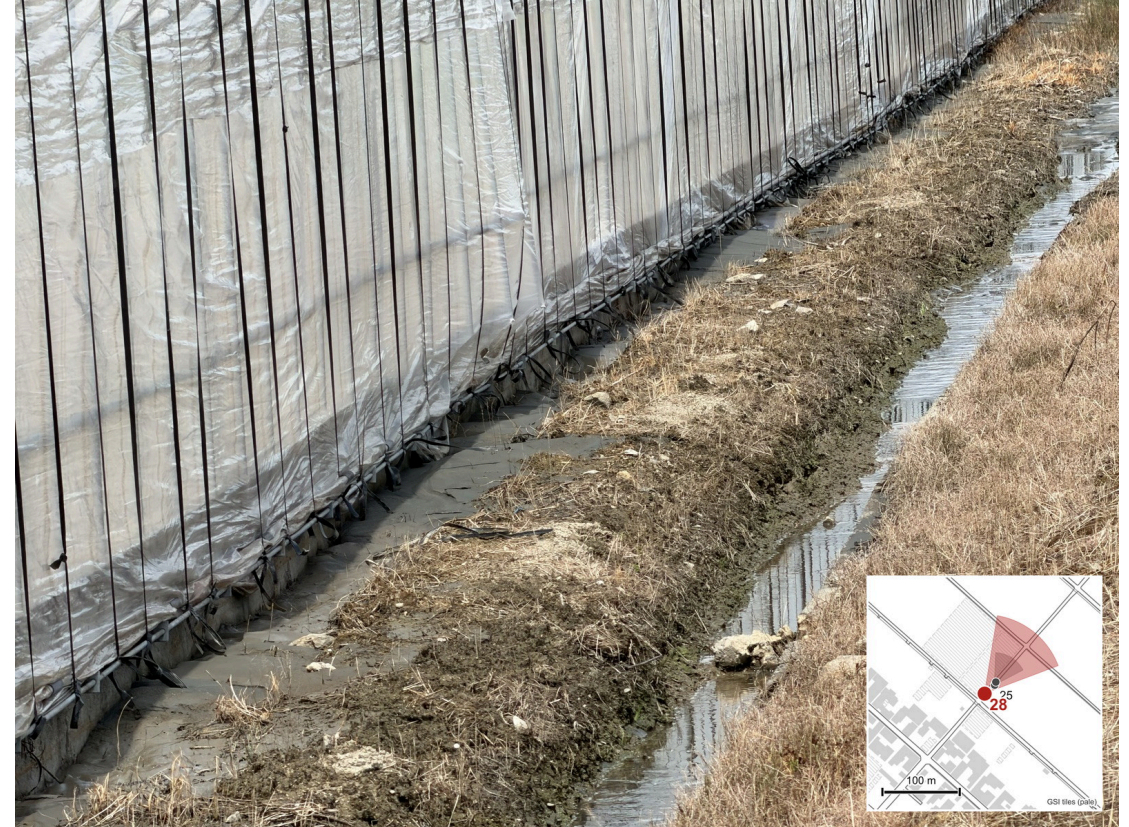
28 ビニールハウス横の噴砂

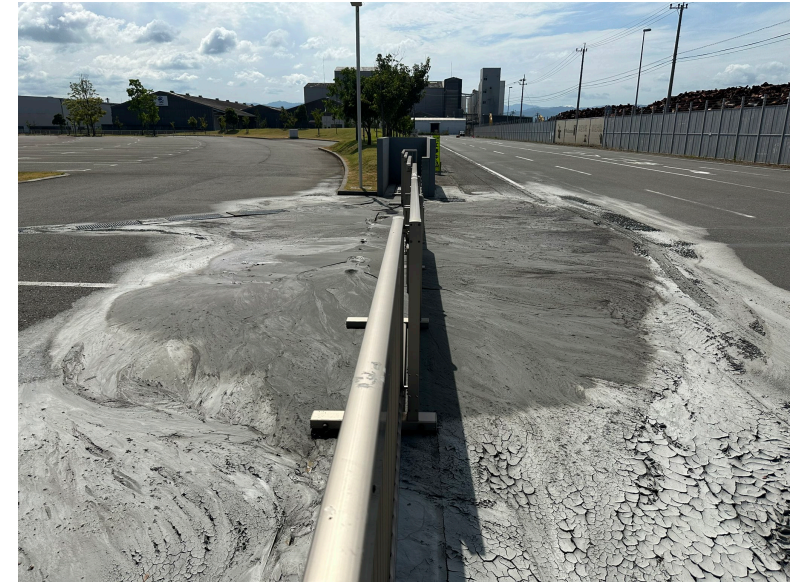
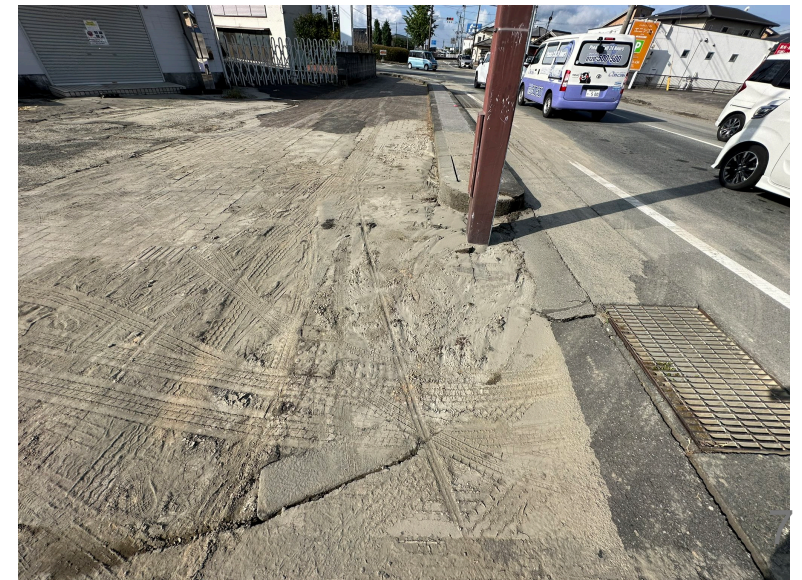
- 熊本県 災害対策本部会議 資料
  - 八代市 木材市場 県営八代運動公園 陸上競技場
  - 甲佐町 (こうさまち) 熊本甲佐総合運動公園 園路
- 株式会社さくら事務所 横山氏
  - 熊本県熊本市南区川尻
  - 八代市新港町1丁目 → 右上図
  - 熊本県八代市古城町 → 右下図
