垂井高架橋モニタリング評価委員会
最終報告書

2017年8月

国土交通省近畿地方整備局が和歌山県橋本市隅田町垂井に建設した垂井高架橋は、平成14年4月に竣工したが、1年半経過した平成15年10月、上部工にひび割れが発見された。

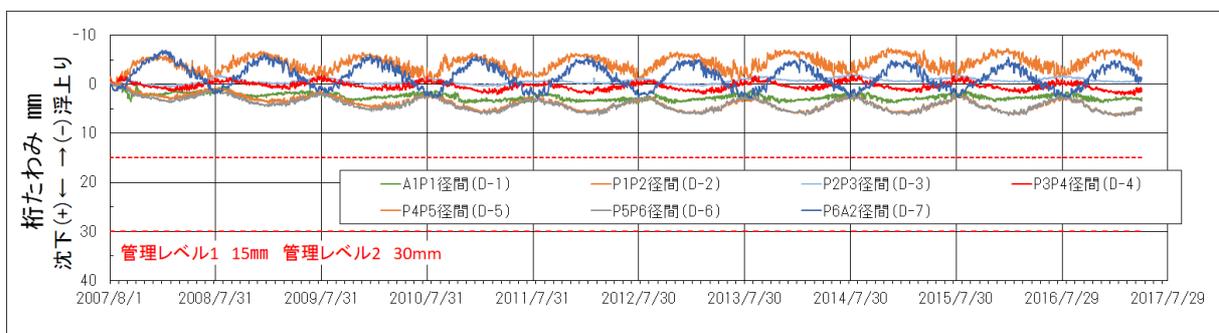
図3.2.3 たわみ 計測結果

たわみの閾値は、2.5に記したとおり【閾値レベル1】を15mm（この値を超えた場合、何らかの変状が起きている可能性があるとして注意深く監視するための値）としており、すべての径間においてこの値の50%以下の値で推移した。

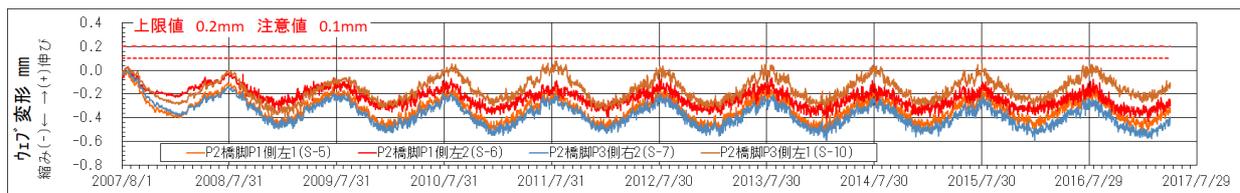
図3.2.4 桁の橋脚付け根部ウェブ変形 計測結果

なお、設置した12個の計測器のうちS-4については、後述する計測器の異常が生じたため、計測器を交換している。

本項目には閾値として、上限注意値を0.1mm、上限値を0.2mmとしていたが計測器の異常が生じたS-4以外はこの値を超過したものは無く、何れもこの範囲内で変動を繰り返した。

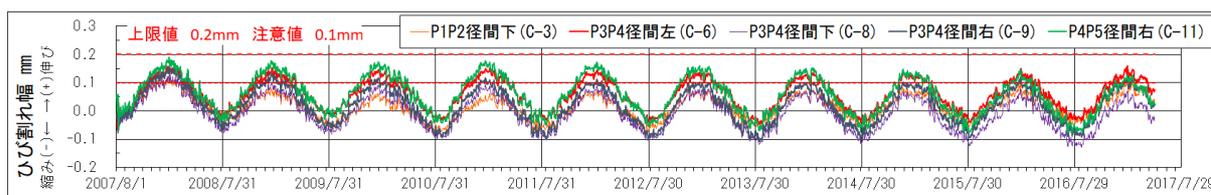
図3.2.6 ひび割れ幅 計測結果

本項目の管理値は、上限注意値を0.1mm、上限値を0.2mmとしていたが年間の温度変化による標点間の変位が大きかったため、モニタリング初年度からこの値を超過した。

この点について本委員会では、補修したひび割れ付近での開口が無いこと、他のモニタリングの状況から橋梁に異常は生じていないと考えられること、翌夏にほぼ同じ位置に値が戻ったことなどから、この計測値には問題が無いと判断した。

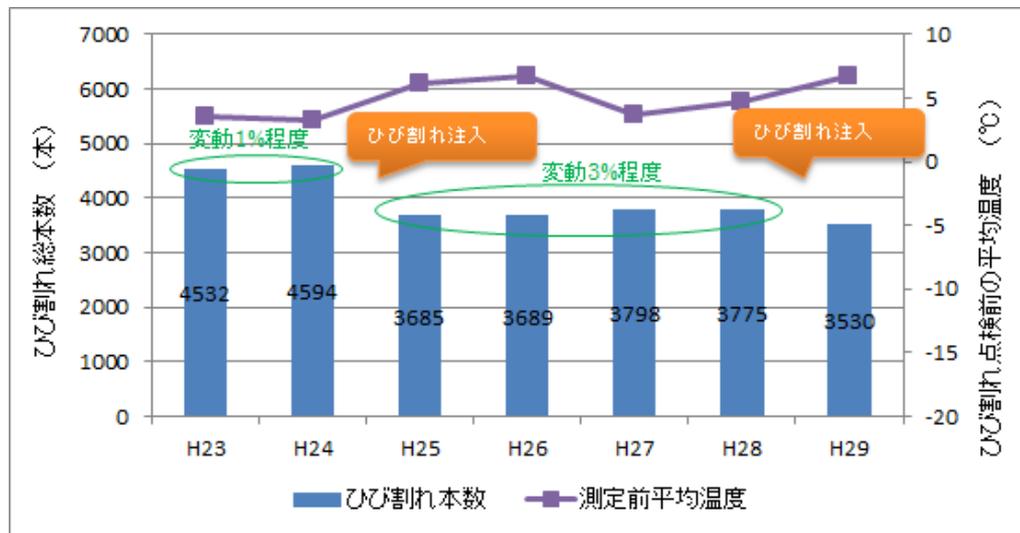
図3.2.9 計測ひび割れ総本数の推移

7回の点検結果、ひび割れの総本数はほぼ同一で推移し、その変動の程度は、ひび割れ補修（平成25年1月実施）前の2回では1%程度、ひび割れ注入後の4回では3%程度であった。

これらの変動は、ひび割れ点検時点の外気温の違い等により、ひび割れ幅が微妙に変化し、これを目視・クラックスケールで点検した際に、記録対象（幅0.1mm以上または幅0.2mm以上をカウントする）となったか否かの違いで生じた誤差であり、新たにひび割れが生じたことによるものではなかった。

このため図3.2.9には、ひび割れの点検開始日より半月前までの間の平均外気温を併記した。ひび割れ点検時点で外気温が低かった年はひび割れ本数が若干多めとなる傾向が見られている。

このことから本橋に生じたひび割れは、主にコンクリートの収縮に起因した初期ひび割れであり、供用に伴って進展を続けるひび割れではなかったものと判断できる。

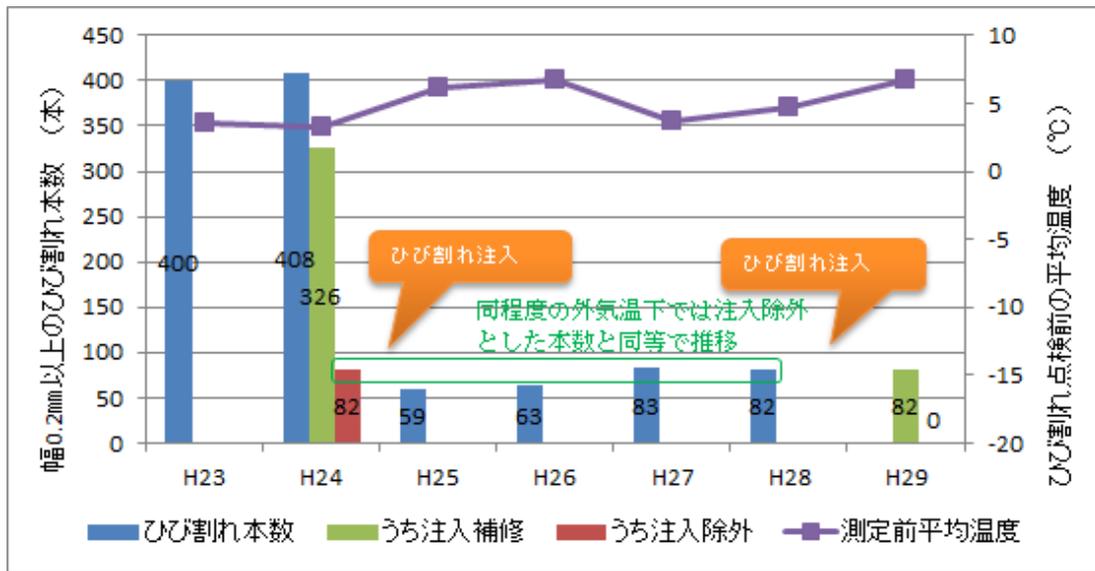
図3.2.10 幅0.2mm以上の計測ひび割れ本数の推移

幅0.2mm以上のひび割れの本数は、平成25年1月のひび割れ注入前には408本あり、ひび割れ注入時に以下の理由で除外した82本を除く326本に対して注入補修を行っている。

ひび割れ注入後の4年間の推移は、ひび割れの点検開始日より半月前までの平均外気温の変化と、目視・クラックスケールによる点検方法からの誤差によって本数が少ない年もあるが、ひび割れ注入前に除外した本数とほぼ同一で推移した。

なお、これらの0.2mm以上のひび割れは、平成29年1月および計測器取外し後実施のひび割れ注入により補修済みとなる。

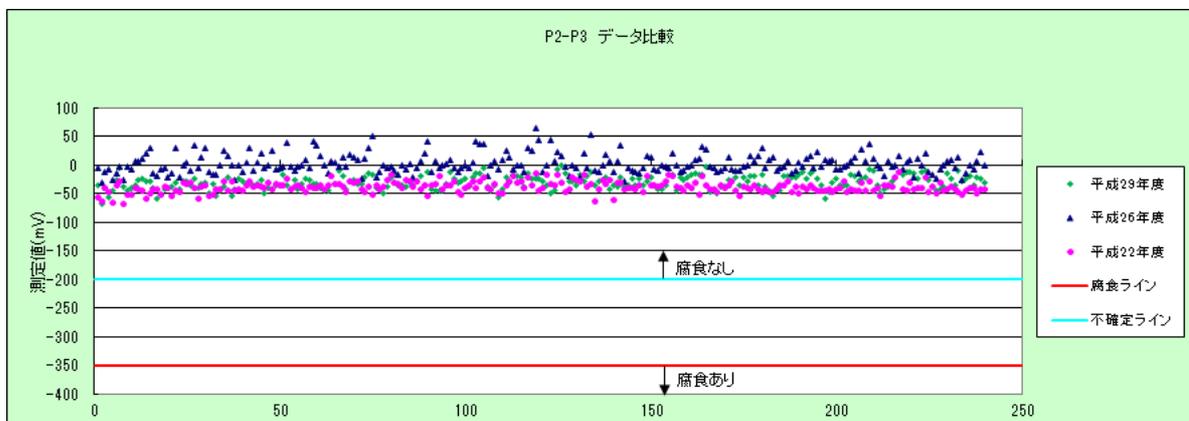
図3.2.11 鉄筋の自然電位の計測結果 (P2-P3)

計測値は何れも鉄筋腐食なしの範囲内で推移しており、鉄筋が健全な状態であることを確認した。

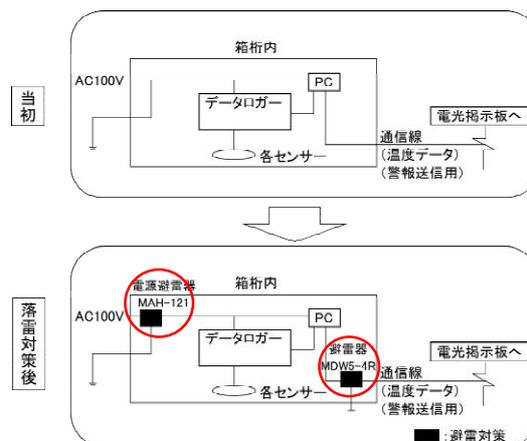
図4.2.1 避雷機設置の例

- ①水管式沈下計の給水ポンプが停止し、たわみデータが変動する
- ②光ファイバーケーブルの変位データを変換するオプトボックスへの通電が途絶え、データが消失する
- ③データロガーやデータ収録用PCが強制シャットダウンされ、欠測が生じる

このため本橋では、落雷停電による障害が確認されたことをうけて図4.2.1のように避雷器を二重に設置し、その後の落雷停電による欠測を防止した。

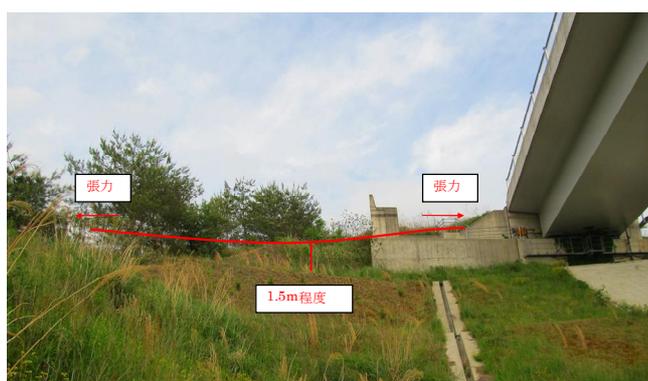
図4.2.2 通信ケーブル等の配置方法の例

このインターネット回線は有線で高架橋内に引き込んでいたが、モニタリング開始初期に、草木の繁殖や鳥獣による傷害を受けて破損し、通信が遮断される障害が生じた。

この障害の発生を受けて、**図4.2.2**に示すように通信ケーブルを空中に浮かせて配置することとし、その後の障害の発生を防止した。

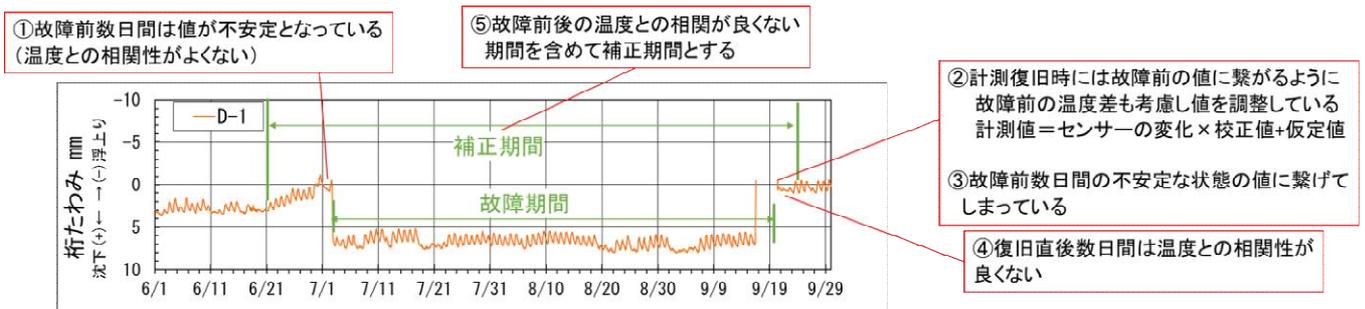
図5.1.10 ドリフト量の補正前の例

欠測やデータの変動が生じた前後のモニタリングデータのうち、基準タンク内の水中ポンプの故障・交換によってドリフトが生じた場合、図5.1.10に示す様にデータの連続性が途絶えている。

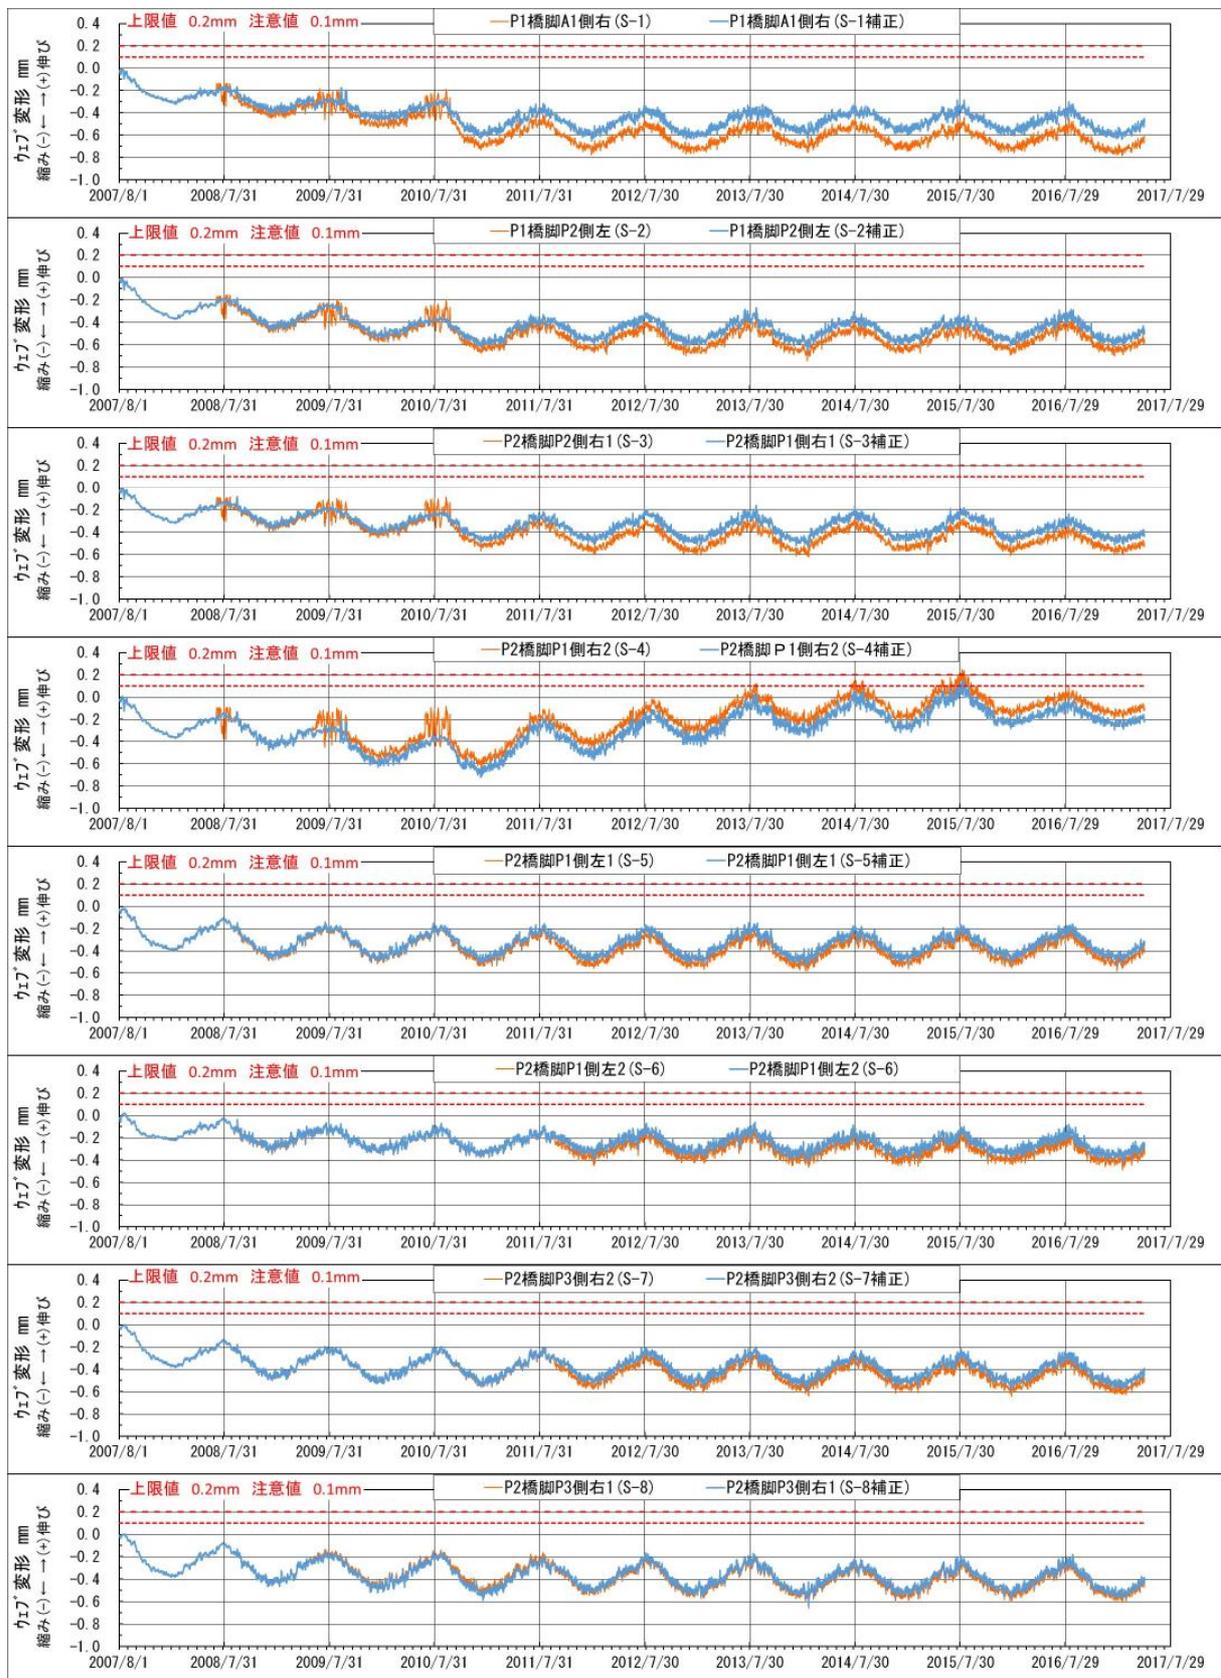
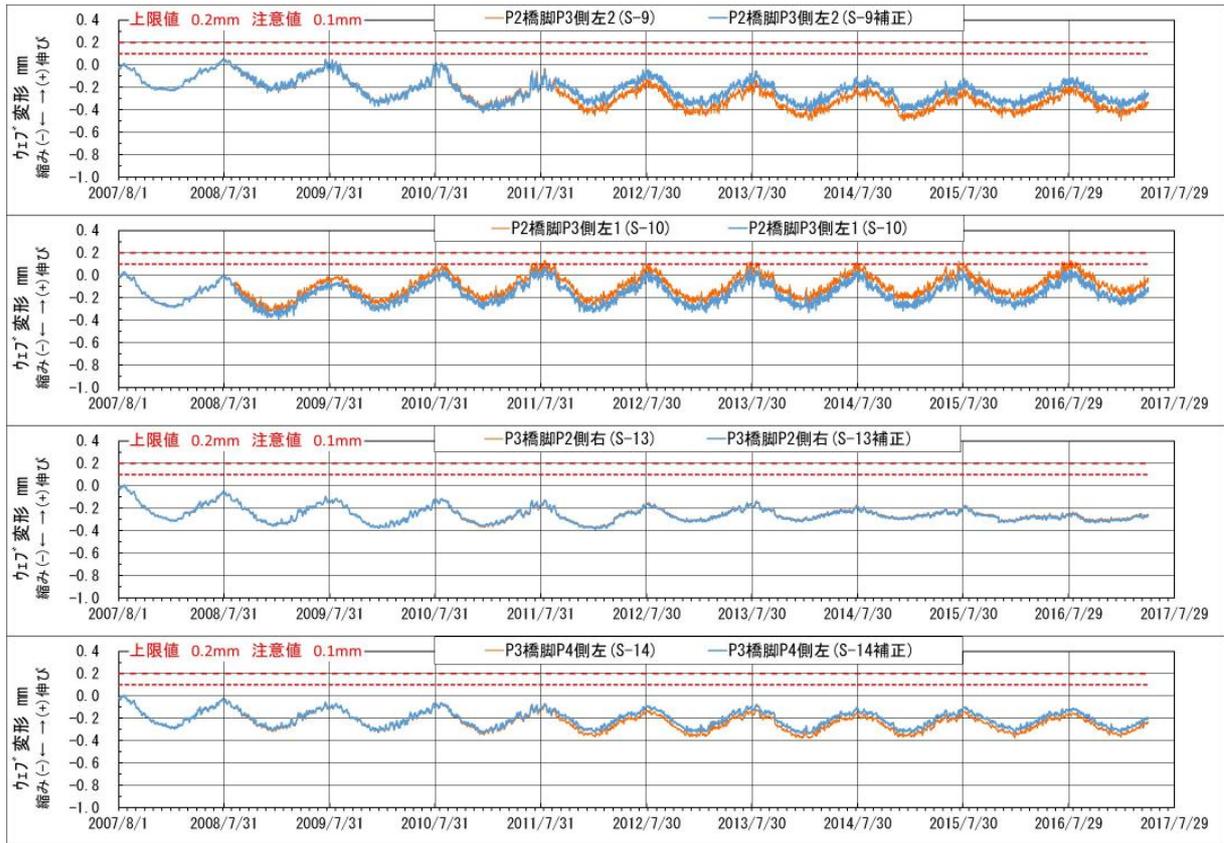
図5.2.2 モニタリングデータ

本項目の管理値は0.1mmを上限注意値、0.2mmを上限値としていたが、故障したS-4を

除き、この値を超過したものは無かった。また年々値が増加していく傾向は見られなかった。

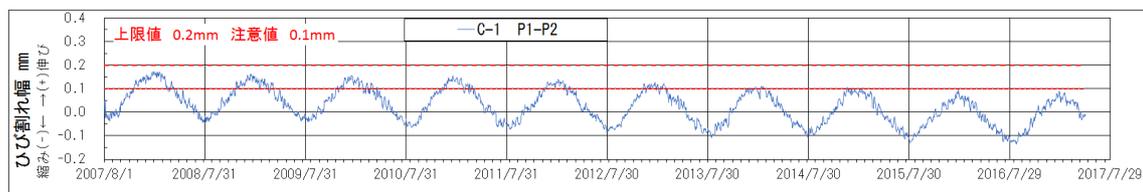
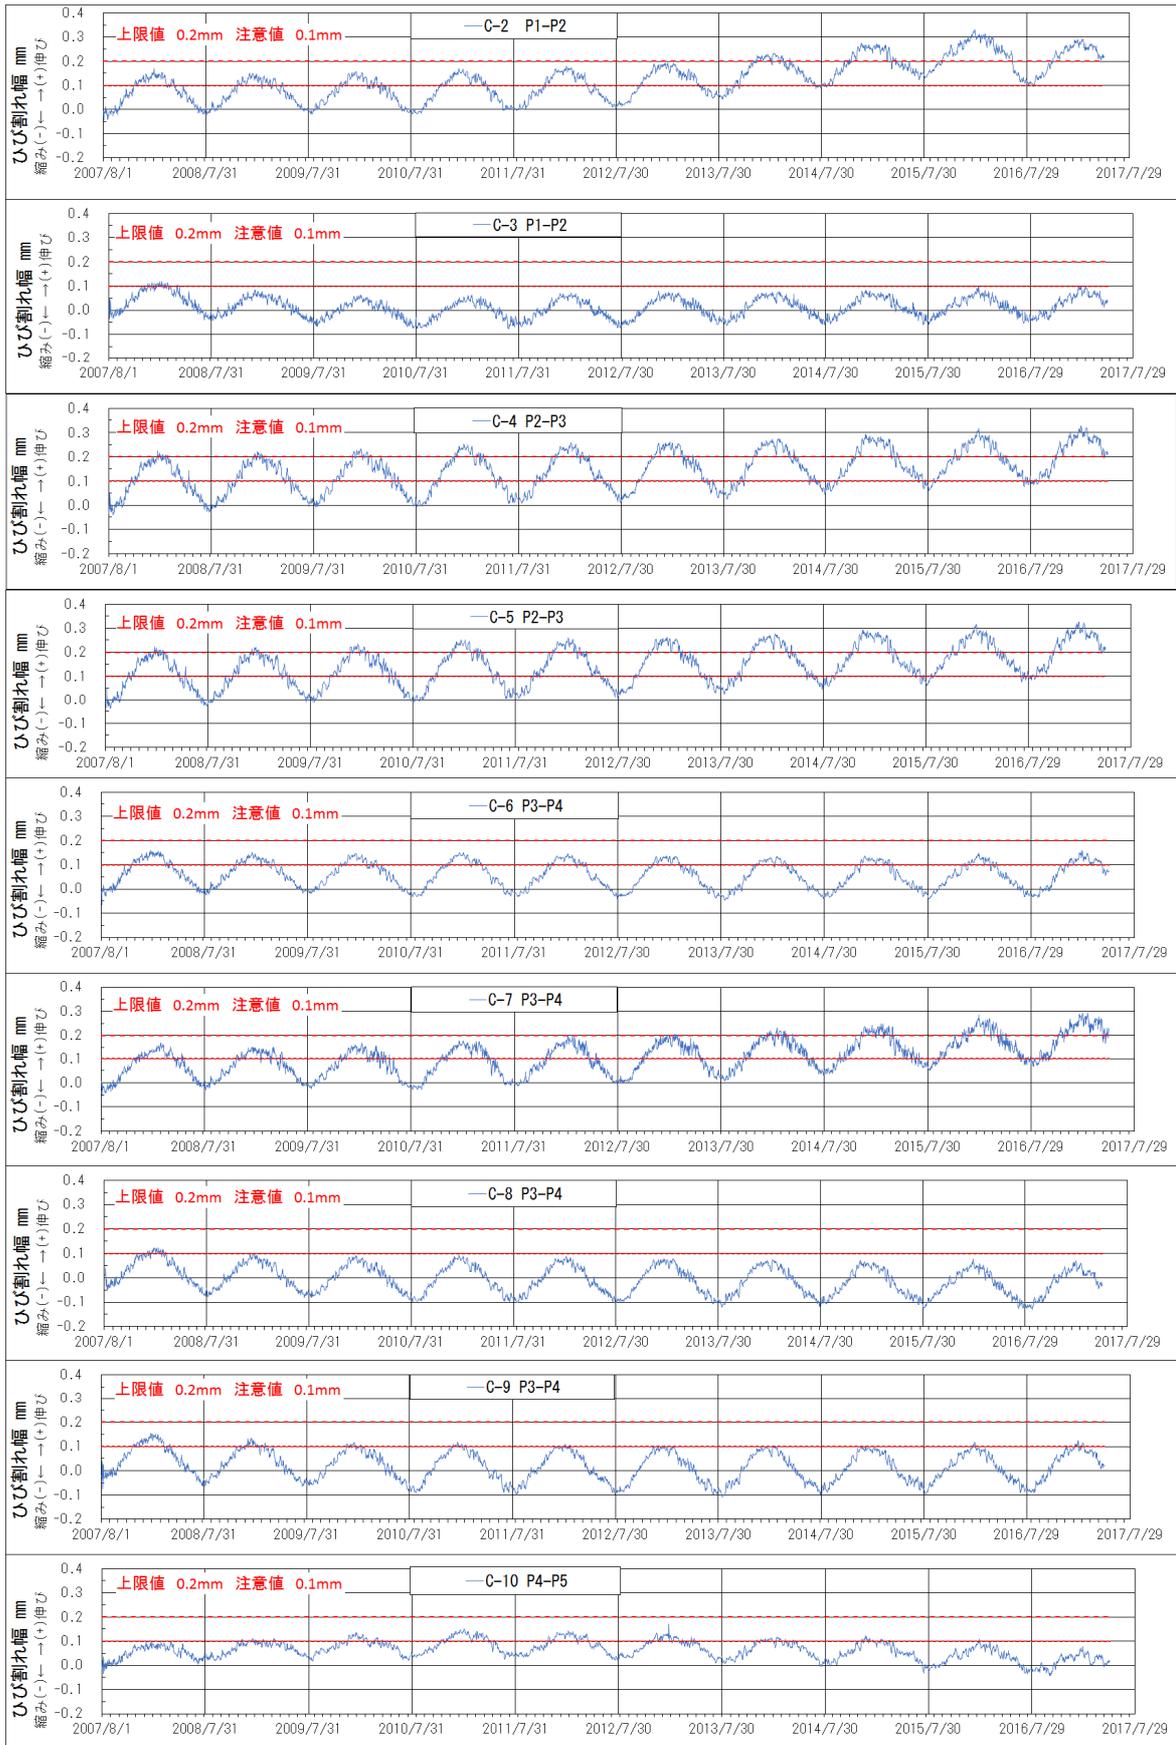
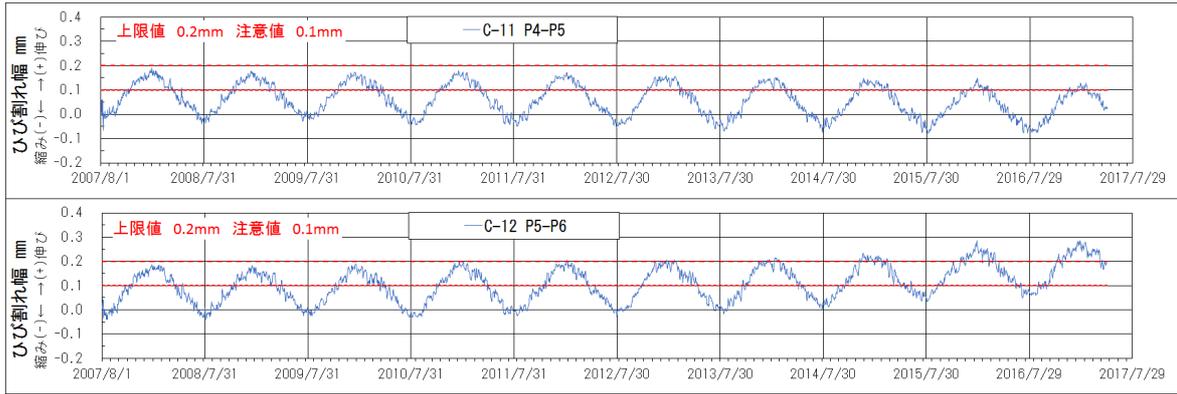
図5.5.2 モニタリングデータ

本項目の管理値は0.1mmを上限注意値、0.2mmを上限值としていたがモニタリング初年度でこの値を超過した。

これについては、補修したひび割れ付近での開口が無いこと、他のモニタリングの状況から橋梁に異常は生じていないと考えられること、翌夏にはほぼ同じ位置に値が戻ったことなどから、この計測値には問題が無いと判断した。

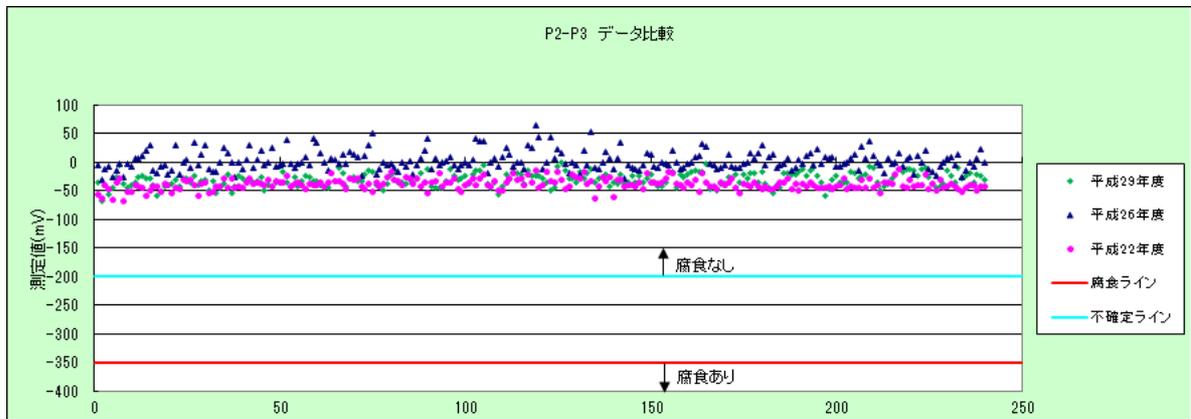
図5.9.2 鉄筋の自然電位の計測結果 (P2-P3) (図3.2.11として前出)

自然電位の最小値は -74mV であり、この値は ASTM C876 規格による判定基準で「90%以上の確率で腐食なし」と判定されるものである。

このことから、測定値は何れも鉄筋腐食なしの範囲内で推移しており、鉄筋が健全な状態であるものと判断した。
