土木学会田中賞「作品部門:改築」

## 重要文化財 美濃橋 修理工事

発表 : 株式会社文化財保存計画協会 矢野 和之(推薦者)  
崔 静妍

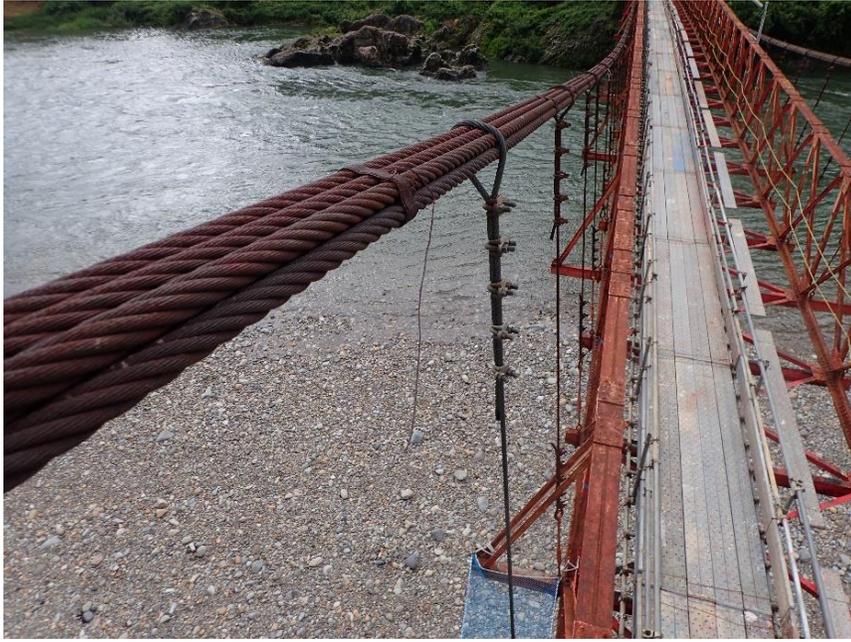
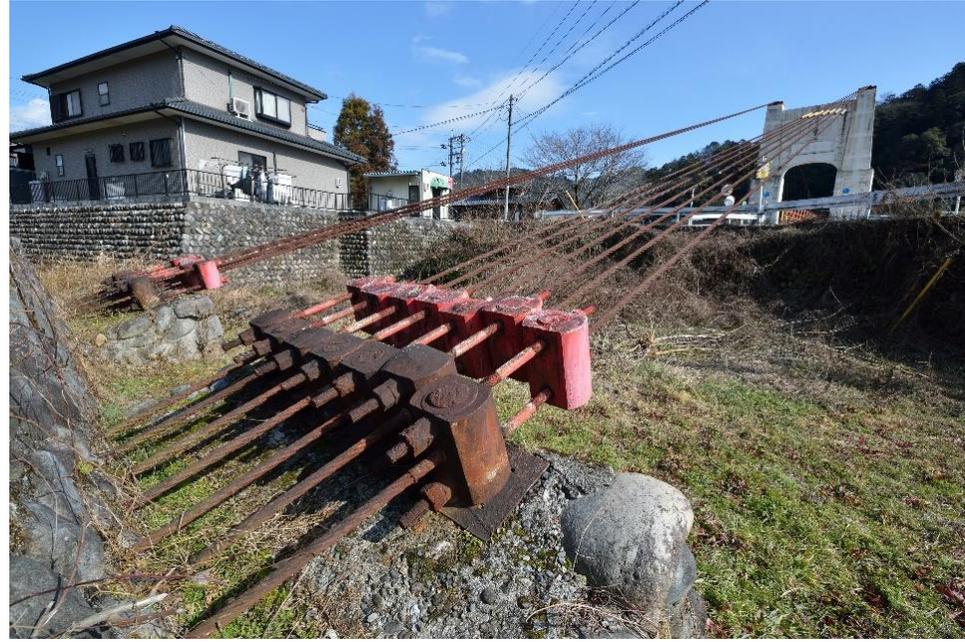
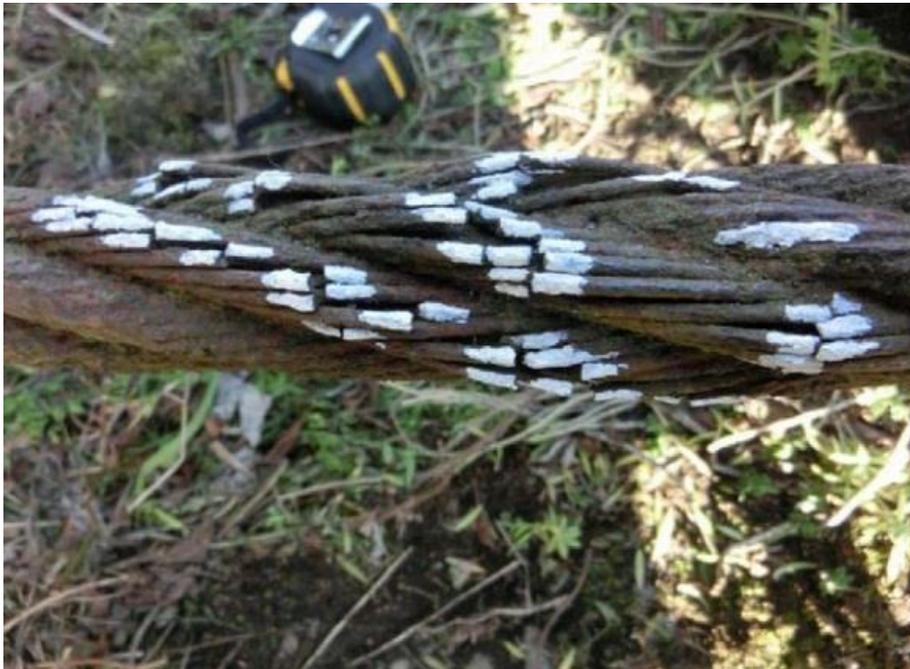
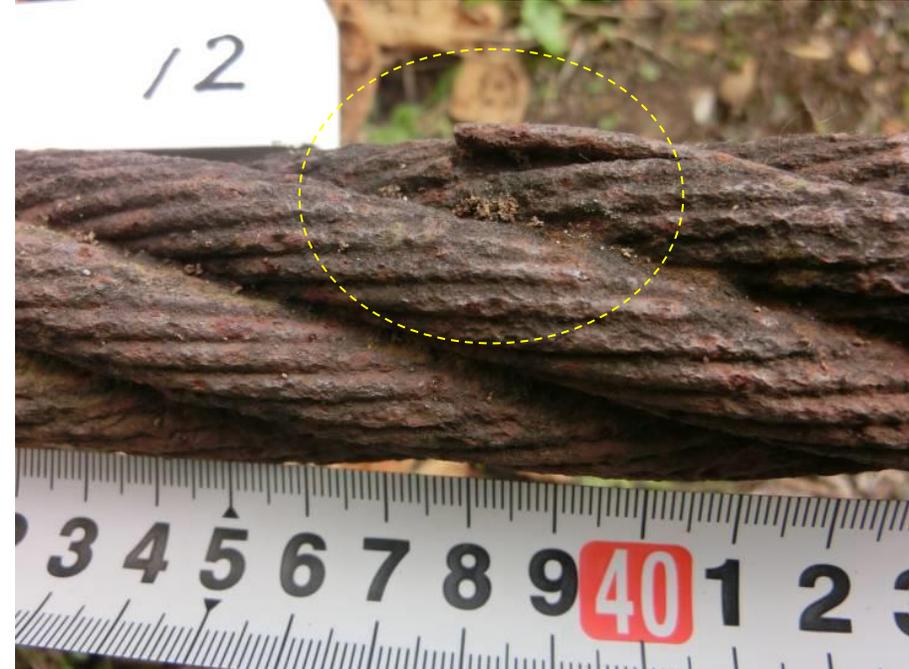
主索ケーブル: 全体的にさび、アンカー前の複数の断線

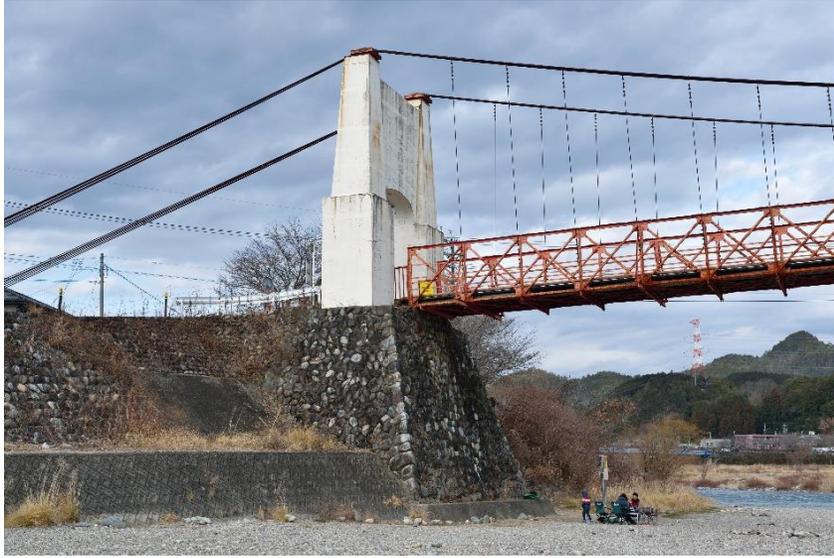
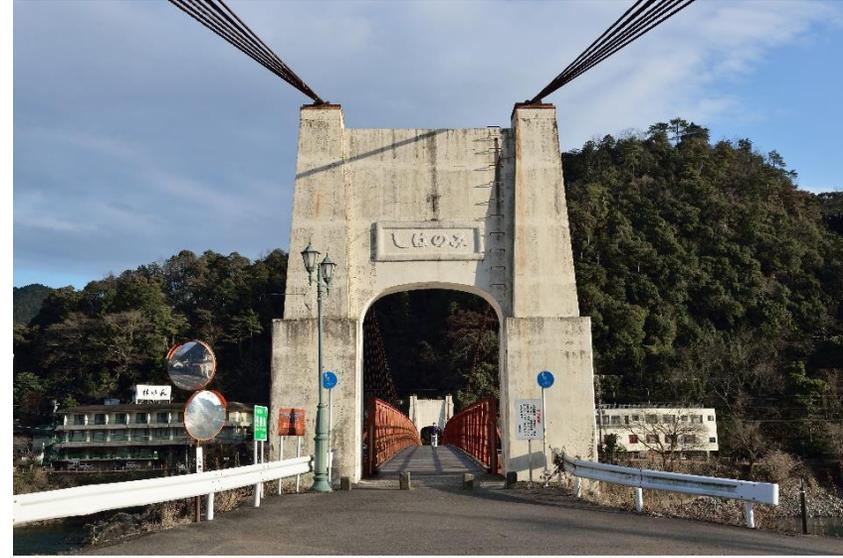
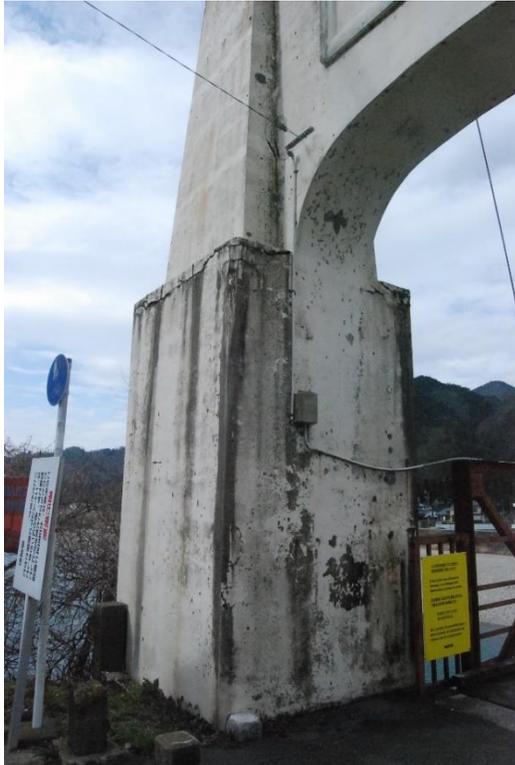
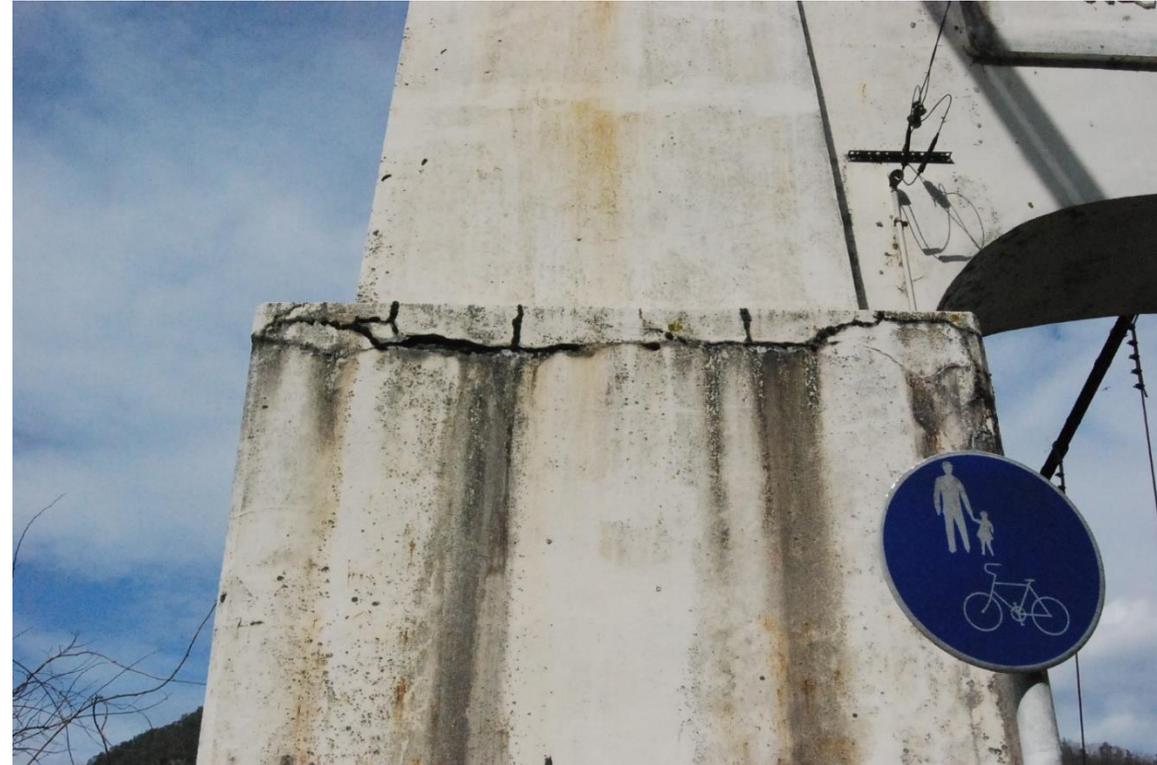
主塔：浮き、ひび割れなどの破損、耐震性能の懸念

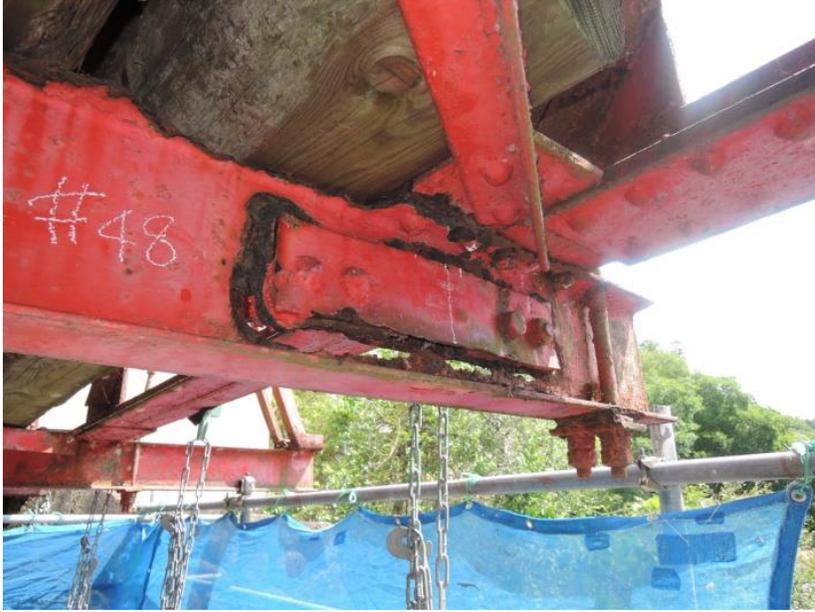
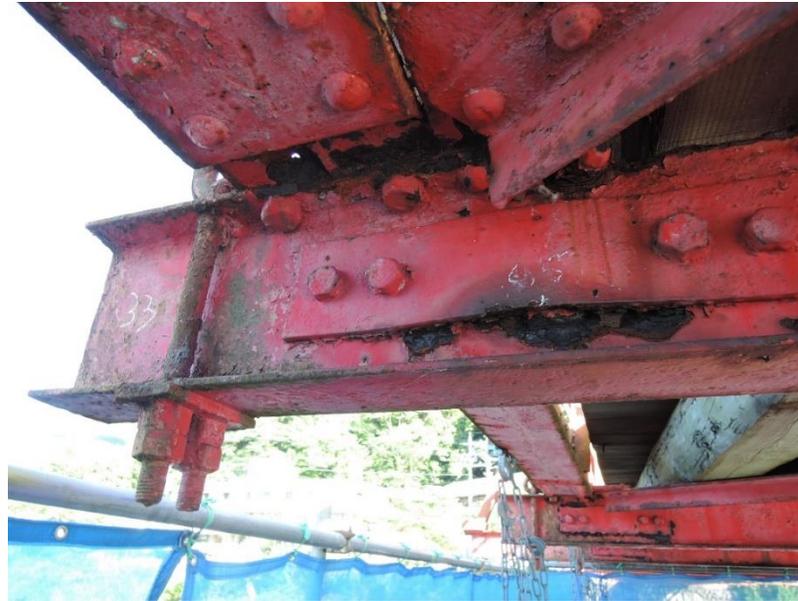
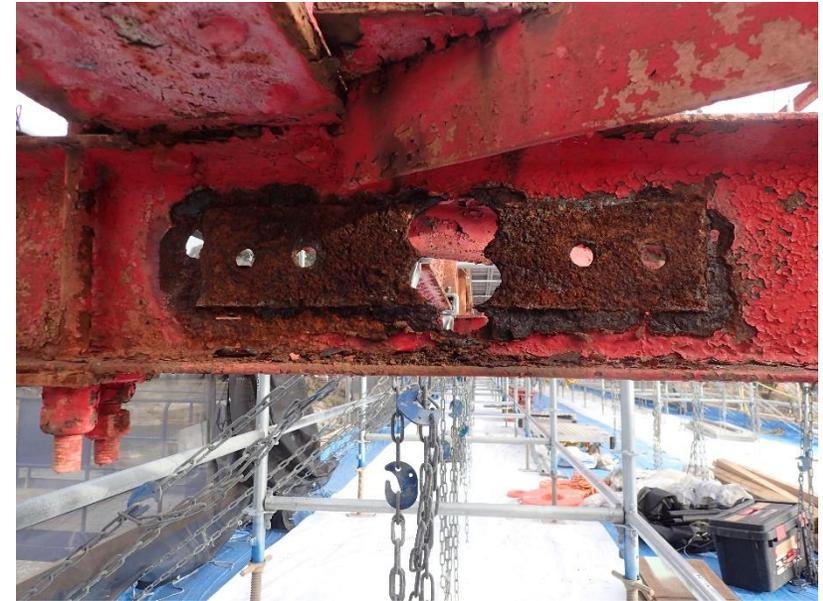
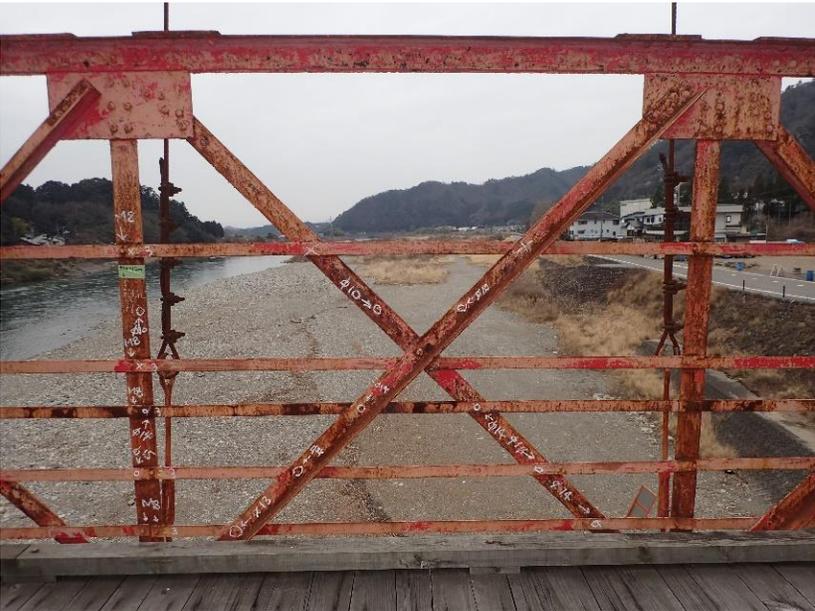
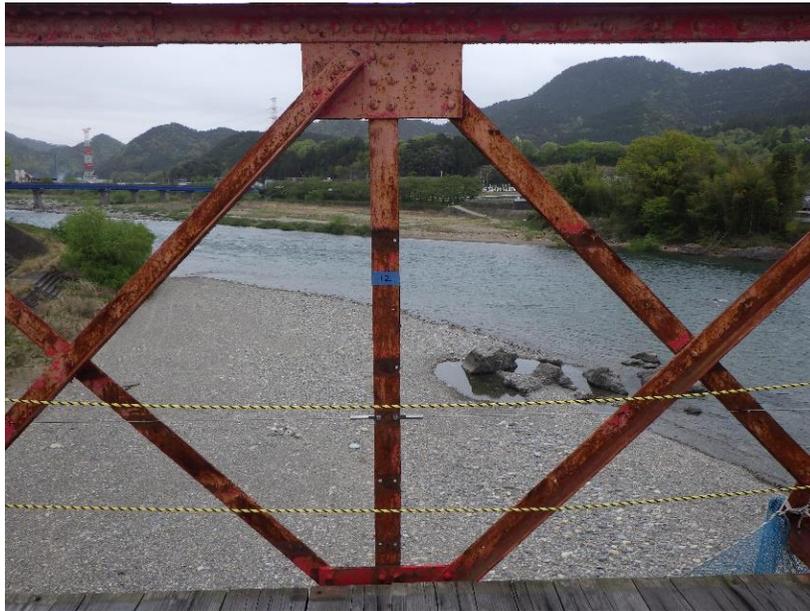
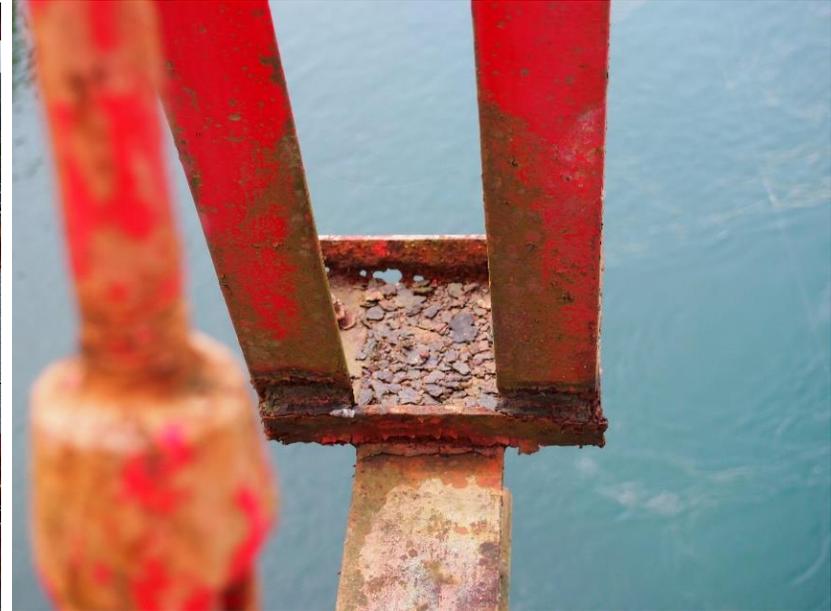
補剛桁：腐食による断面欠損、特に後世の改修箇所の腐食

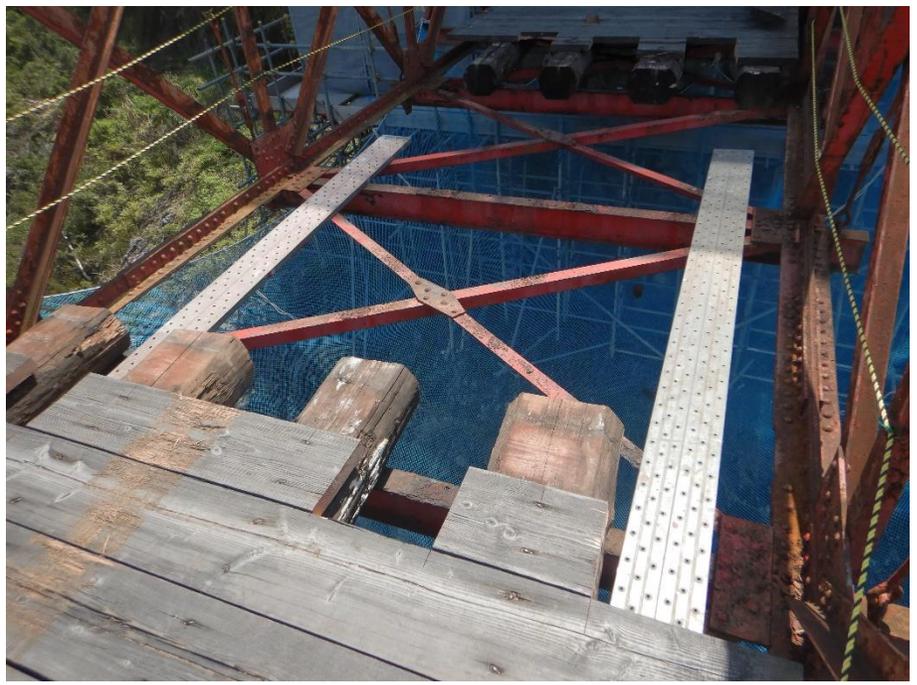
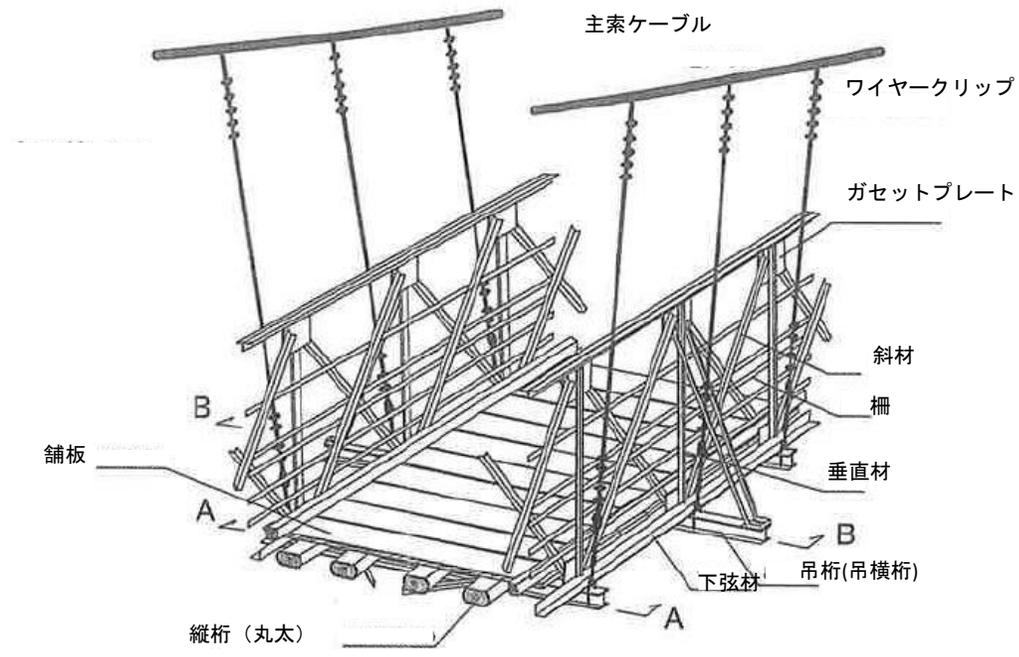
当初ケーブルをそのまま使うにあたって、ケーブル負担を軽減 ⇒ 荷重を減らす ⇒ 死荷重軽減＋人数制限

木材の荷重が、  
全体荷重の45.3%

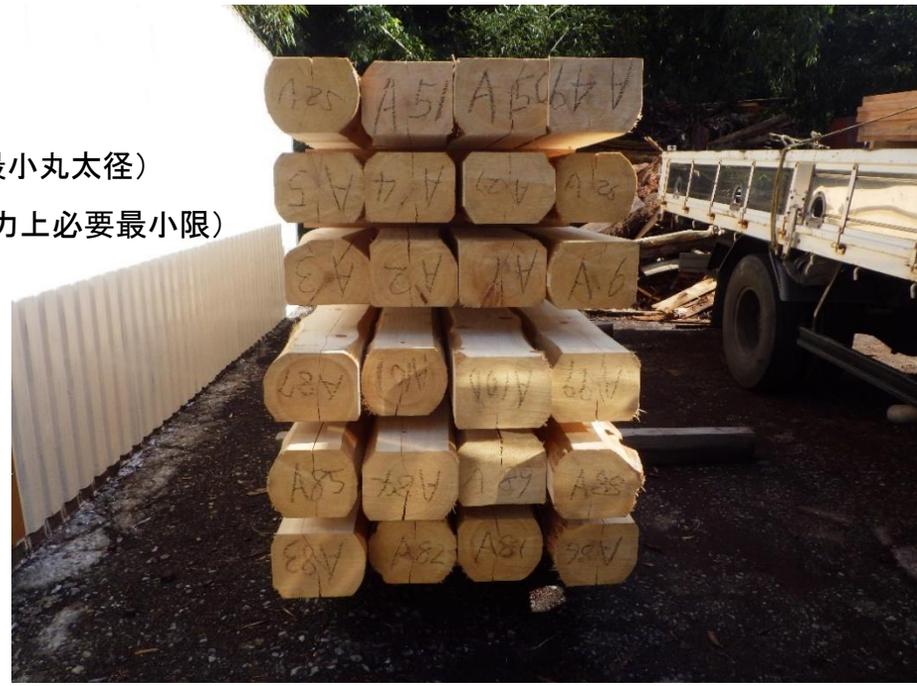
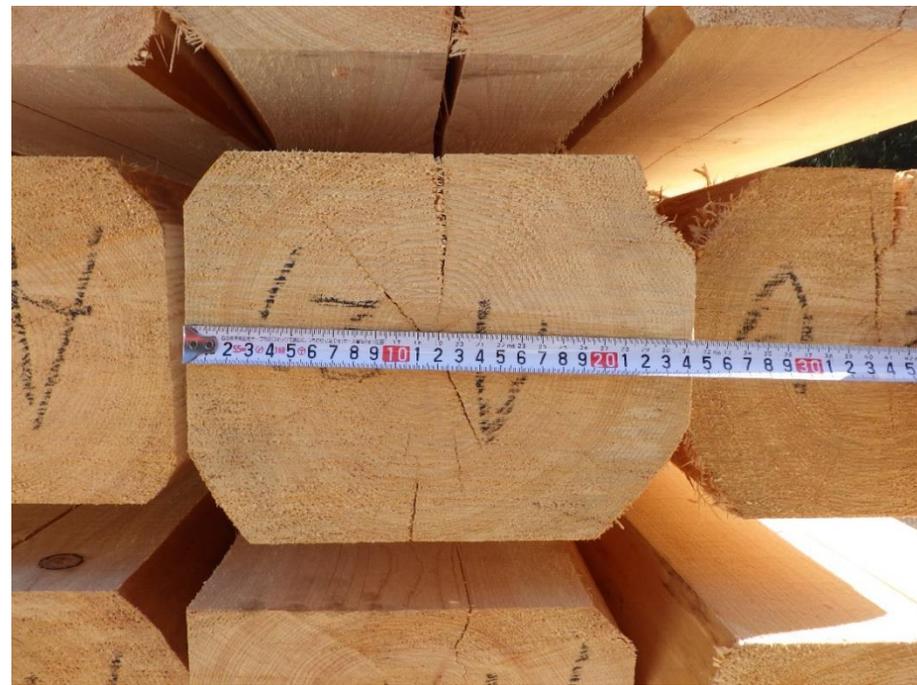
丸太径によるケーブル照査

ケーブル補強方式	抵抗張力の計算	死荷重ケース (丸太径mm)			
		φ320	φ250	φ200	φ160
【案1】現状7本維持	75t × 0.7 × 7本 = 365t (3596kN)	152	327	415	502
【案2】現状7本 + アンカー前面部修理	75t × 0.9 × 7本 = 472t (4625kN)	808	1217	1354	1441
【案3】現状7本 + 新規2本	75t × (2本 + 0.7 × 7本) = 517t (5066kN)	1310	1534	1665	1752

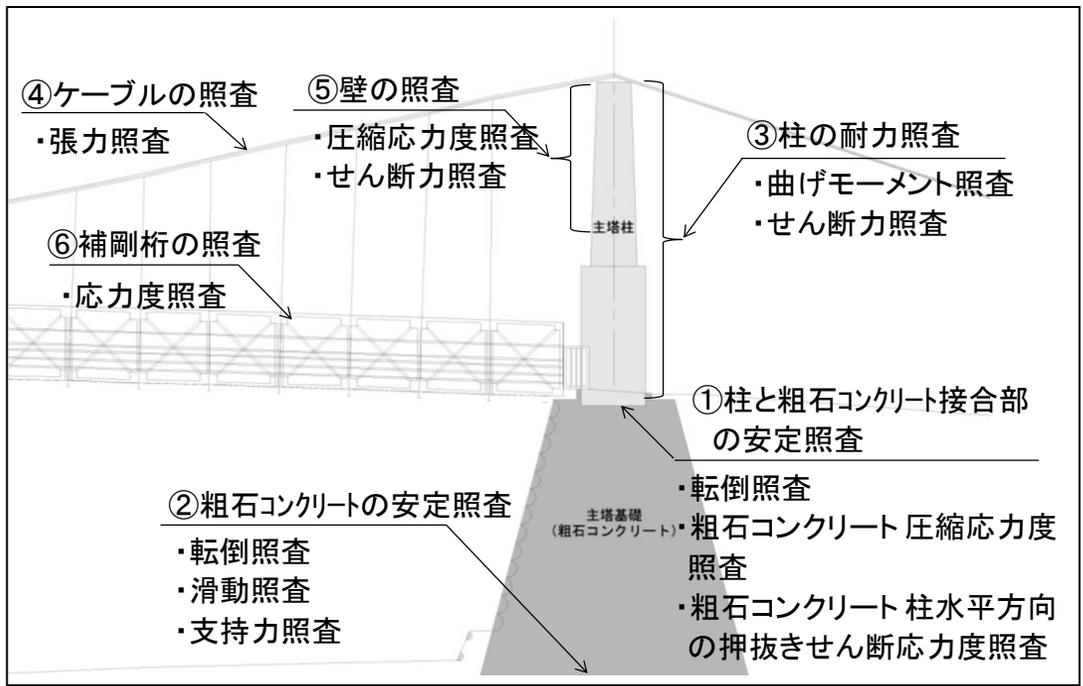
道・示：転倒の結果⇒本当に転倒するのか？

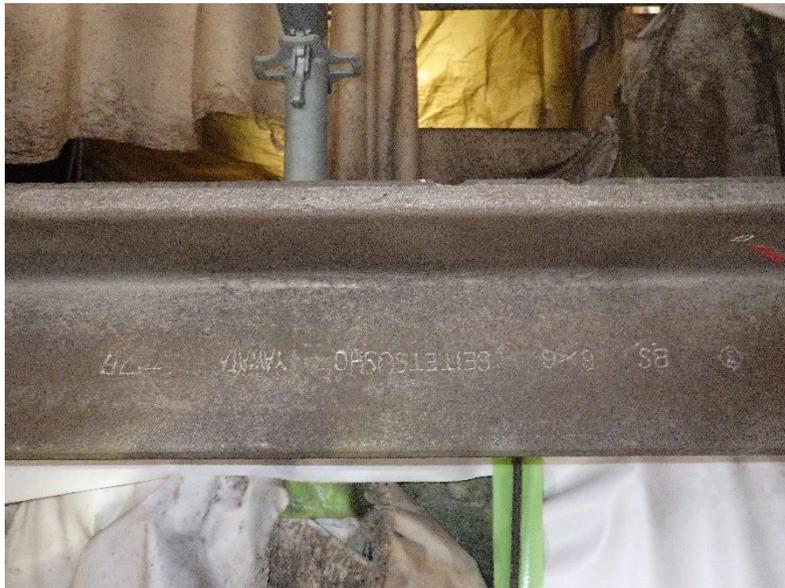
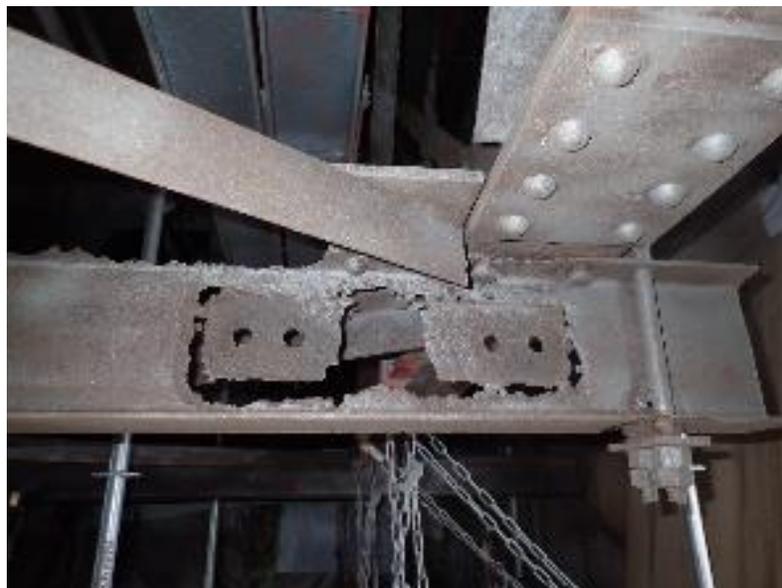
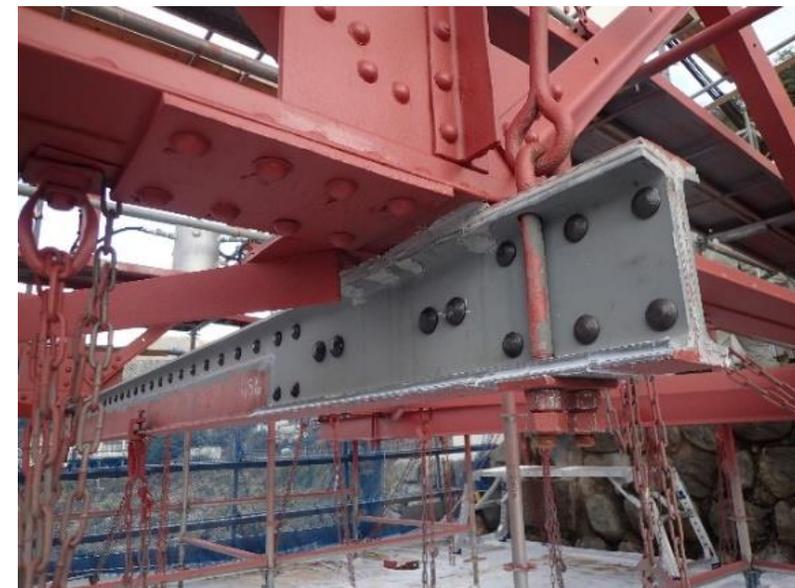
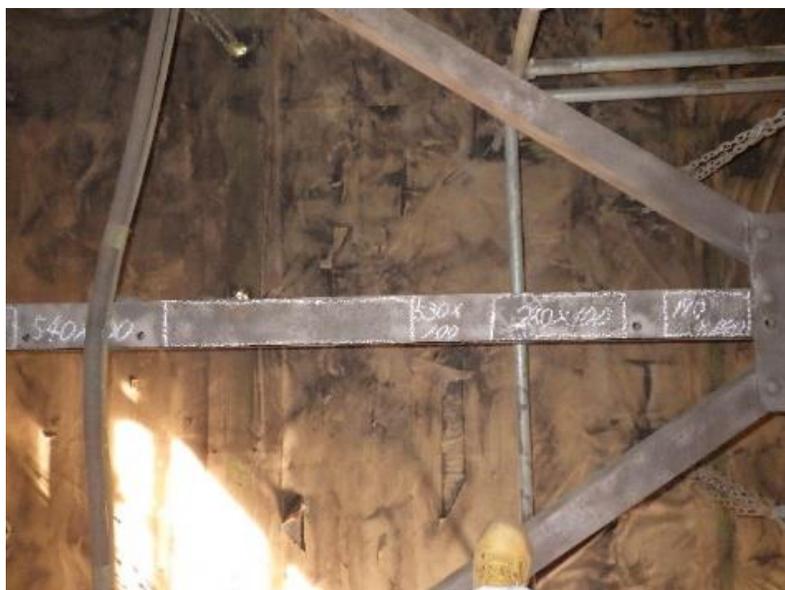
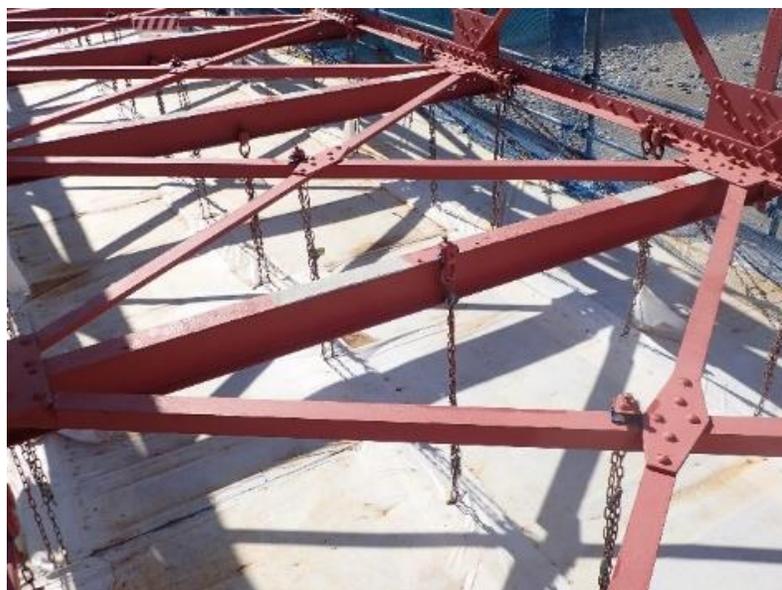
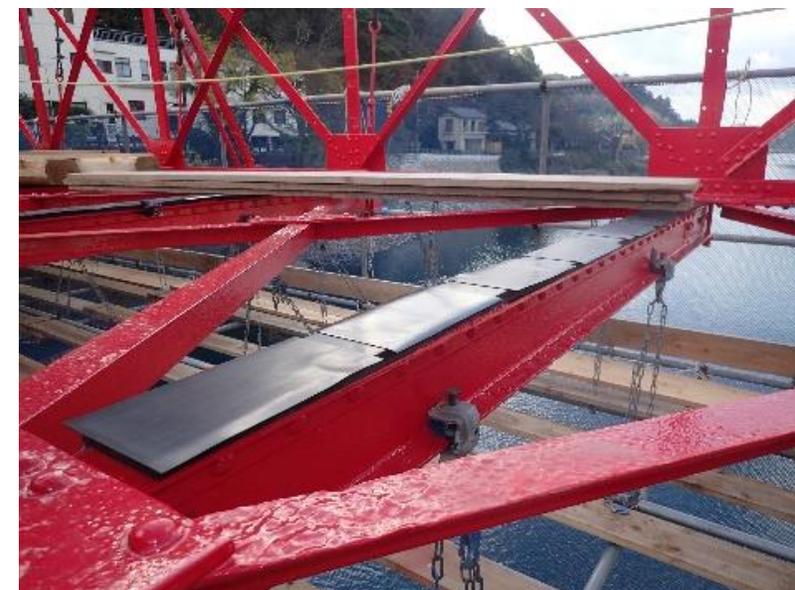
ヤワタ製鉄ロールマーク ⇒ 国内最初期の形鋼

部材の保存と必要最小限の補修のため、個々の部材の破損状況に合わせて補修
