美濃橋の概要

国指定重要文化財「美濃橋」の保存修理

工事概要

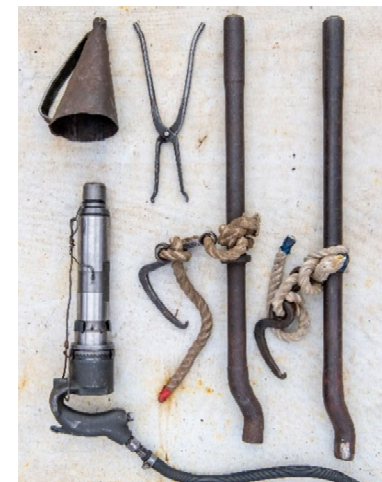
リベット施工の様子

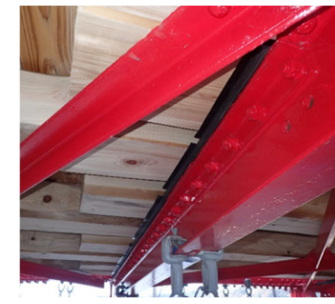
床組

床組…吊桁の腐食対策として水切形状に加工したゴム板を設け、その上に床組丸太、舗板を設置し犬釘で固定しました。また、下弦材と舗板の間に隙間を作ることで排水機能を設け、腐食リスクを軽減しました。

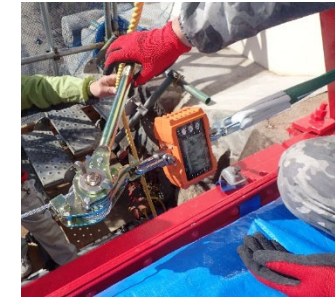
ワイヤー手摺…今回の工事で、創建時には無かった手摺を撤去し、景観に配慮してワイヤー手摺を設けることとしました。ワイヤー手摺は、まず固定間隔（ワイヤー長さ）を橋4等分の長さ（約30m）として試験を行い、人が乗った際にたわみが無い程度の初期張力として、初期張力導入量を100kg以上、150kg以下に設定して設置しました。

ワイヤー手摺張力導入試験
