令和元年台風 19 号豪雨災害 調査団報告書

2020年9月

公益社団法人 土木学会

水工学委員会

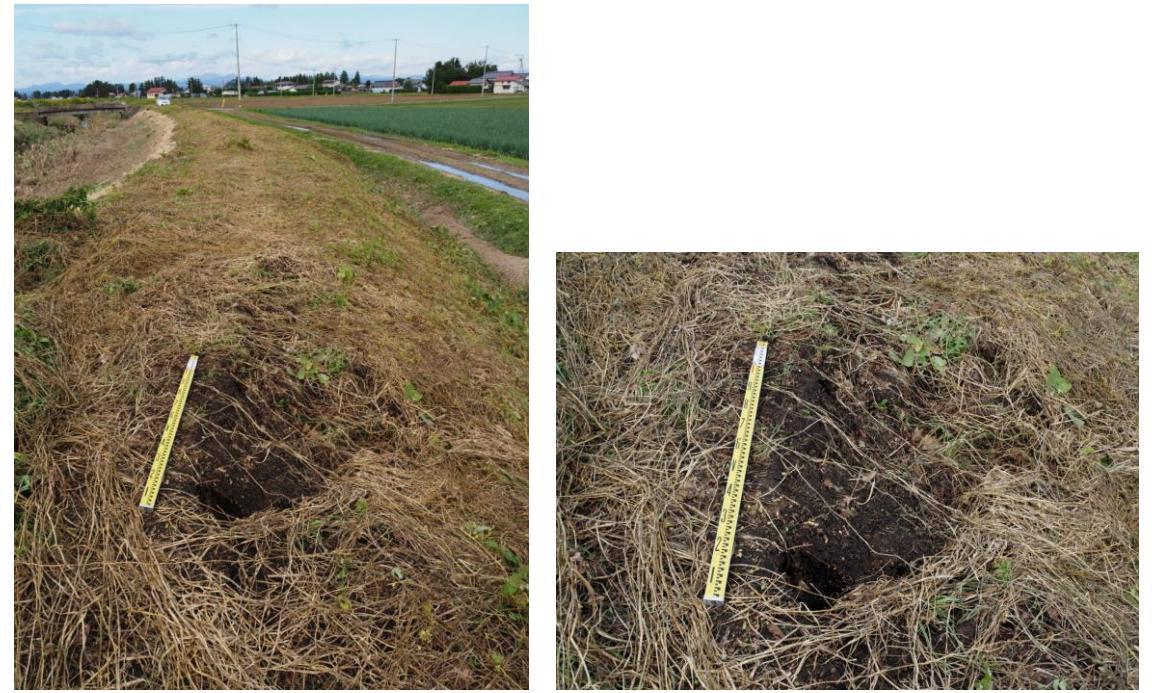
写真 3.3.14 名蓋川の破堤地点1における 10月 20日時点の状況(左:堤防上から,右:対岸の右岸側 から)

本調査時には、写真 3.3.14 に示すようにすでに堤防の応急復旧がなされていた。写真 3.3.14 に示すように、破堤箇所の直上流に水の噴出跡とみられる穴があった。このことから、本地点における破堤の原因としては、浸透であろうと推測される。破堤部の幅は、復旧箇所の状態から推定して約 15m であった。堤外の護岸から天端までの高さは約 2.5m であった。破堤部に隣接する農地への土砂の流出状況を確認したところ、天端上からの直線距離で約 60m の距離まで土砂が広がっていた。(写真 3.3.16 参照)

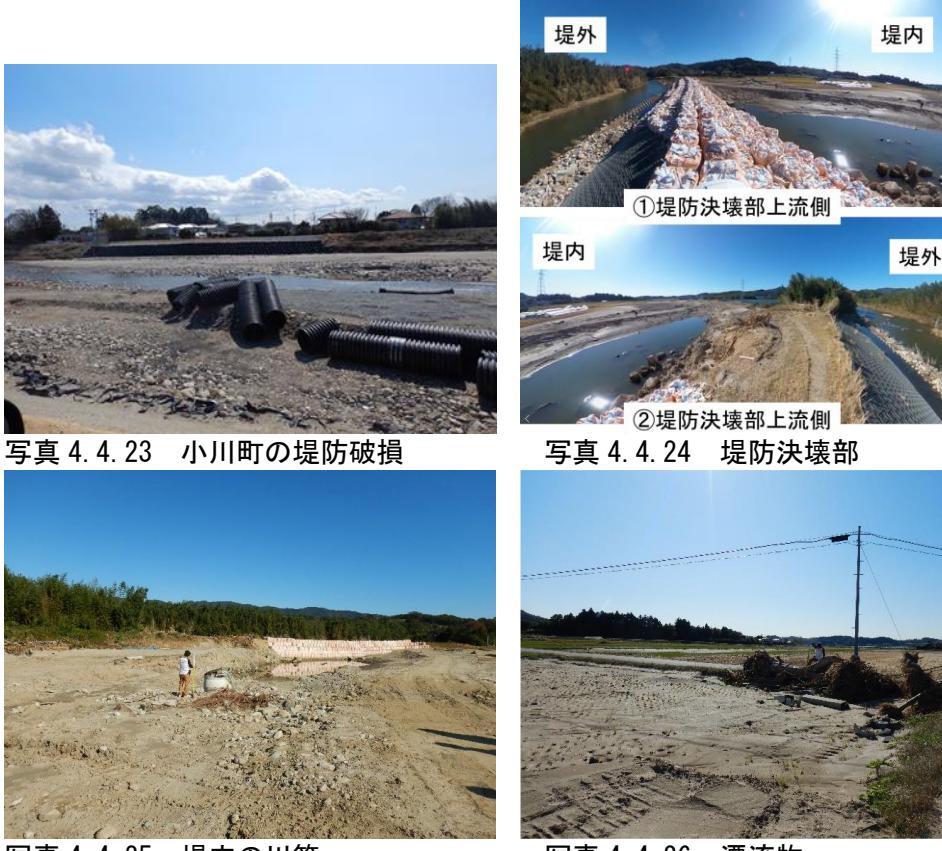
小川町関場の堤防決壊の位置(写真4.4.24)は夏井川右支川小玉川合流部よりやや下流側 の左岸であり、河川形状は大きく屈曲している.凸型に形成された堤防の堤内には、浸食 に伴う川筋が明瞭に残され(写真4.4.25)、川筋に沿うように堤防の護岸破損物、漂流物(写 真4.4.26)が多く認められている.なお、決壊部の堤内側は、水田であり、当該地区に関 しては人家などの施設まで決壊より出水した外水は到達していない.小玉川との合流部で あり、異常出水時には越水しやすい条件を有している.そのため河川整備を行ない強靭な 堤防構造、河積増大化が望ましい一方で、補償なども加味して土地規制なども踏まえて氾 濫許容に対応できる河川計画を行う方法も検討しなければならないと考えられる.

写真 4.4.25 堤内の川筋

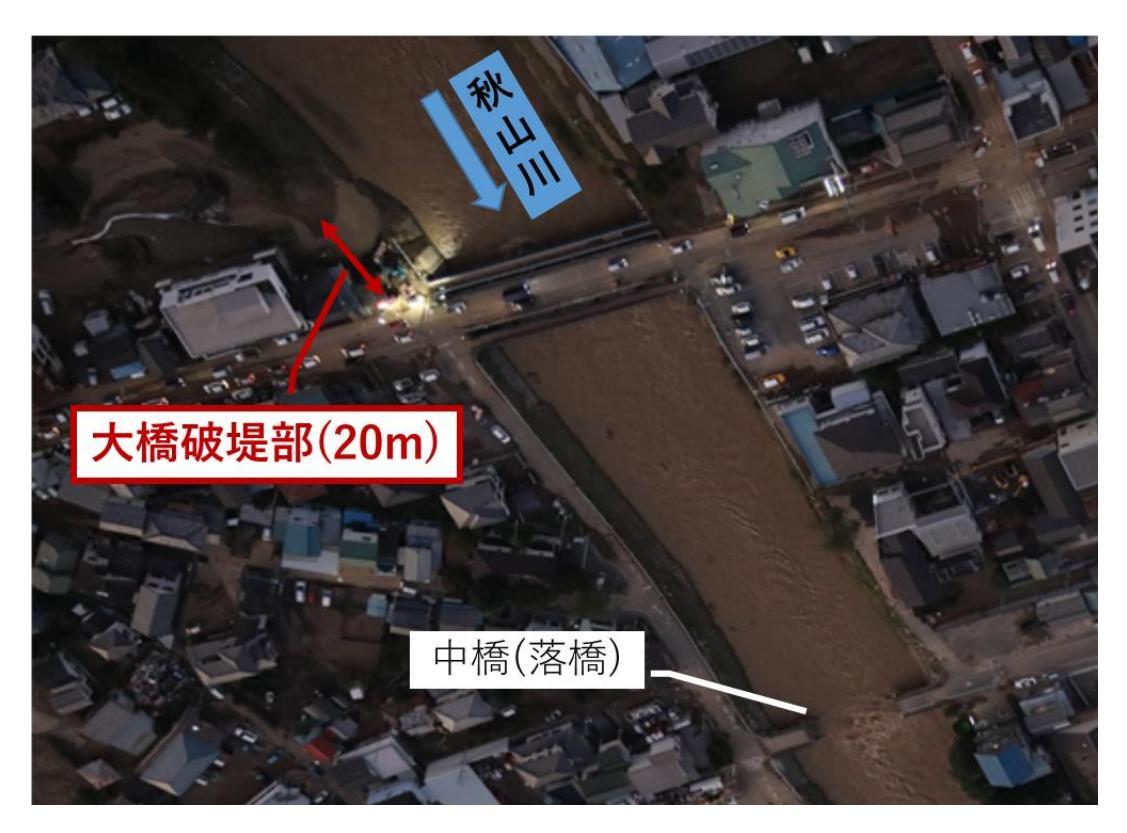
図 2.2.9 に、秋山川の両破堤部を含む約 4km 区間を対象とした河幅を示す. 比較的広い 河幅が確保されている 6.0km 付近から約 1km の間に、河幅が約 60m 減少しており、本検討 対象区間内の河幅最小区間である 5.2km 付近が大橋破堤部である. その後、下流に向けて河 幅が一時的に増大し、再度河幅が急減する 3.7km 付近が赤坂破堤部であり、ここでは 200m 流下する間に 60m 程河幅が減少している. これらより、今次出水による秋山川の 2 箇所の 破堤要因に河幅減少による流下能力の局所的な低下が一因となっていることが示唆される.

図 2.2.7 大橋破堤部航空斜め写真(渡良瀬川河川事務種提供)

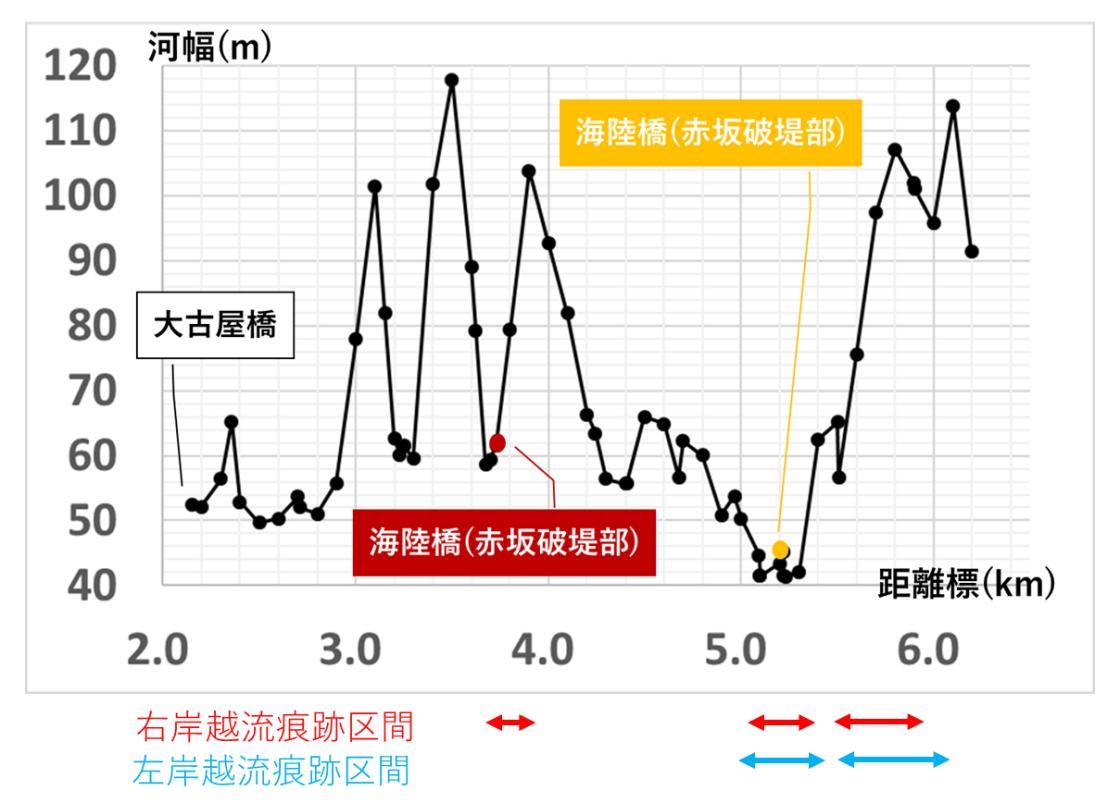
図2.2.9の下部に,痕跡調査によって,天端上に顕著な越流痕跡が確認された区間を左右 岸別に両矢印で示した.両矢印の長さが越流痕跡確認区間であり,図2.2.9の横軸と対応さ せて示してある.前述した,6kmから5kmへの河幅急縮区間において,ほぼ左右岸同様の 越流区間となっているのに対し,赤坂破堤部上流域の急縮区間では,顕著な越流痕跡は右岸 のみで確認されている.

図 2.2.9 秋山川河幅 (2.1km~6.1km)と破堤部および越流痕跡

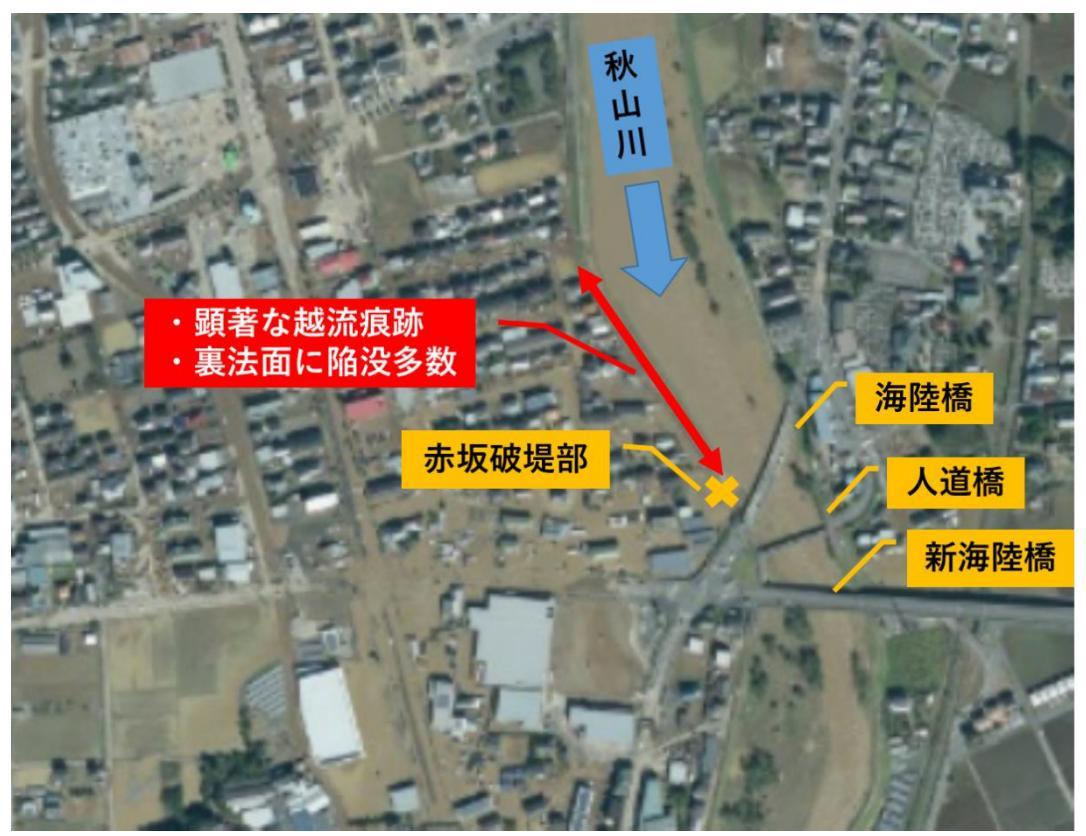
図 2.2.10 に、赤坂破堤部近傍を拡大した航空垂直写真を示す.前述のとおり、赤坂破堤 部では、海陸橋の上流側右岸袂部において破堤したが、図 2.2.9 中において両矢印で示し た、赤坂破堤部に該当する顕著な越流痕跡確認区間は、右岸堤が河道中心側に寄るように河 幅減少する区間と完全に一致している.一方の左岸はその上流からの堤防縦断方向と大き く変化していないため、当該区間は河幅減少区間であり、且つ右岸側が河道湾曲の外岸側と なるため越流リスクが高くなっている.加えて、海陸橋の河川流下方向に対する橋桁設置角 度が、橋桁による堰上げ水を橋梁上流側右岸袂部へ流量集中させる位置関係となっている. これらのことから、赤坂破堤部は、河幅減少、河道湾曲の外岸および橋桁の河川流下方向に 対する設置角という3 重の破堤リスクを内包していたものと考えられる.

図 2. 2. 10 赤坂破堤部近傍の航空垂直写真

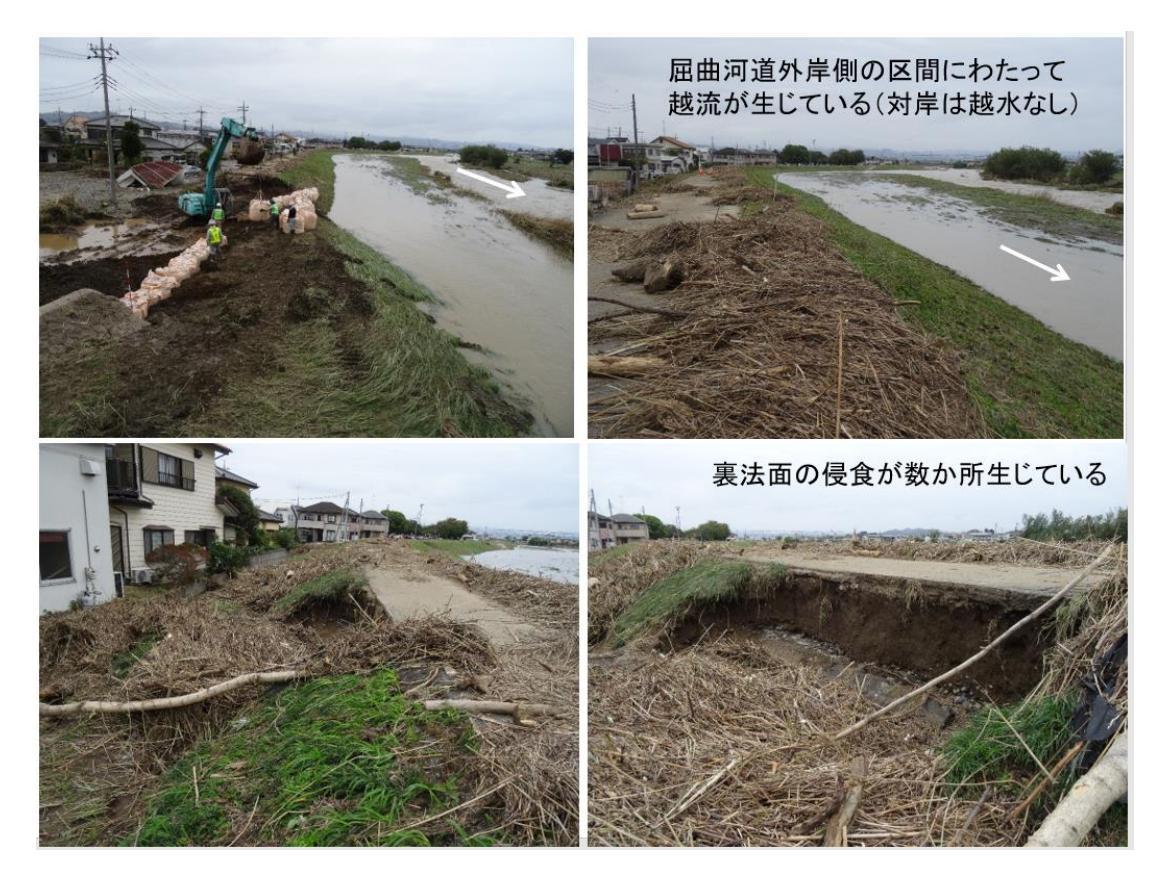
秋山川ではとくに佐野市内での2か所の破堤が大きな被害をもたらした.それらは佐野市大橋町(大橋上流右岸)と佐野市赤坂町(海陸橋上流右岸)であり,後者は秋山川の下流 側に位置する.この海陸橋上流右岸の決壊は10月12日21時過ぎに起こり(氾濫危険水位は 2.8mであり,12日19時40分頃に3.43mを記録),その地点の様子を図2.2.11に示す.決 壊地点は緩い湾曲部の外岸側であり,同図より右岸堤防天端には多くの流下物の堆積が目 立つ.一方,その対岸(内岸)には越水した痕跡は認められない.堤防裏法面には侵食跡が 目立ち,典型的な越水による裏法面侵食であることが確認された.

図 2.2.11 海陸橋上流右岸の決壊の状況(天端に残る流下物と裏法面の侵食が目立つ)

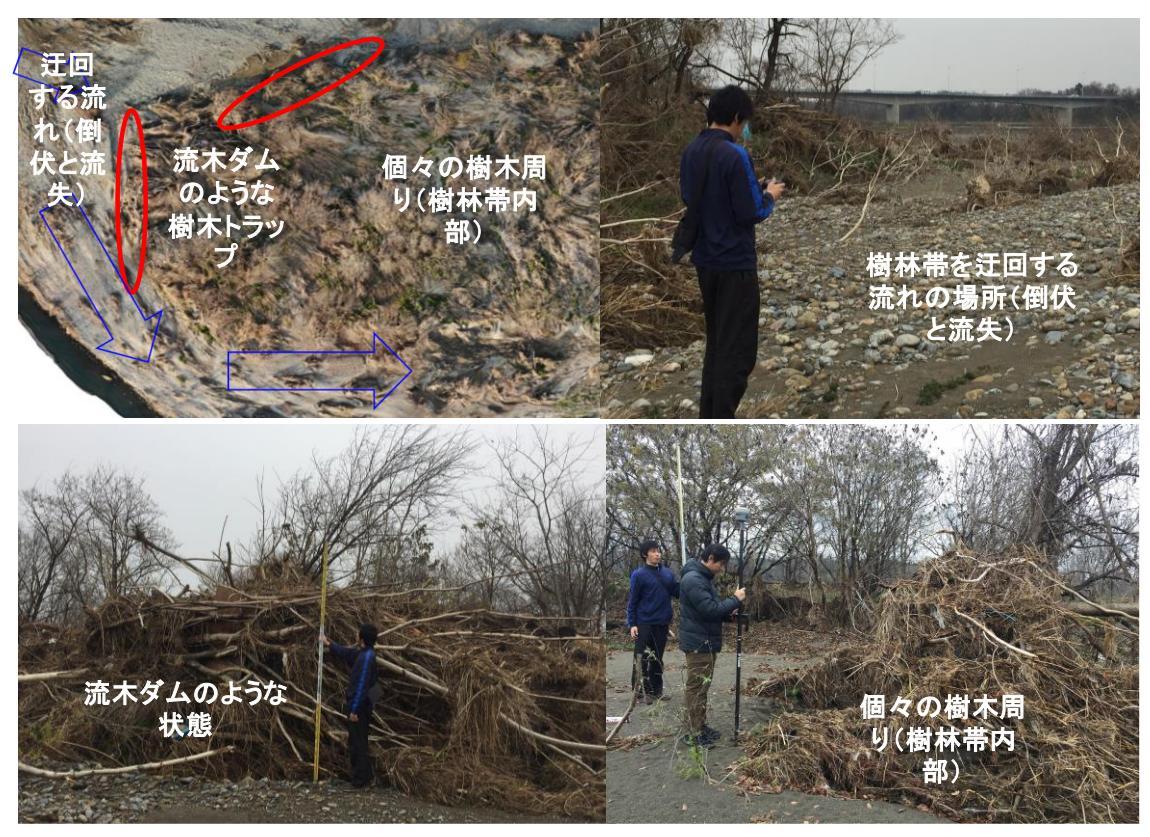
荒川本川において熊谷扇状地(特に熊谷大橋,荒川大橋周辺)は樹林化が進んでいる箇所 である.熊谷大橋地点の砂州では,砂州の外周端で複数の樹木が樹林帯として流木をトラッ プすることでダムのようになっていることが確認された(図4.1.5).この砂州外周の樹林 帯でトラップされた内側では,流木ダムのフィルターによって,根や枝を主体としたトラッ プが多く見られた.出水後に撮影された図4.1.6では偏流によって砂州が侵食され,砂州外 周となっているのが分かる.同地点は川幅が広く堤防までの距離が離れているため問題と はならなかったが,樹林帯スケールで偏流が生じることは,今後の樹木管理における偏流対 策として留意すべき点と考えられる.また,トラップされた幅は樹木の直径の10倍のオー ダーであるため,洪水時の抵抗が非常に大きくなっていると考えられる.地先においては氾 濫リスクが高まる一方で,下流にとっては河道内貯留効果として機能する.こうした洪水中 の破壊に伴う抵抗の変化と,河道内貯留特性の変化についても今後明らかにしていく必要 がある.

図 4.1.5 熊谷大橋上流の砂州における流木捕捉状況

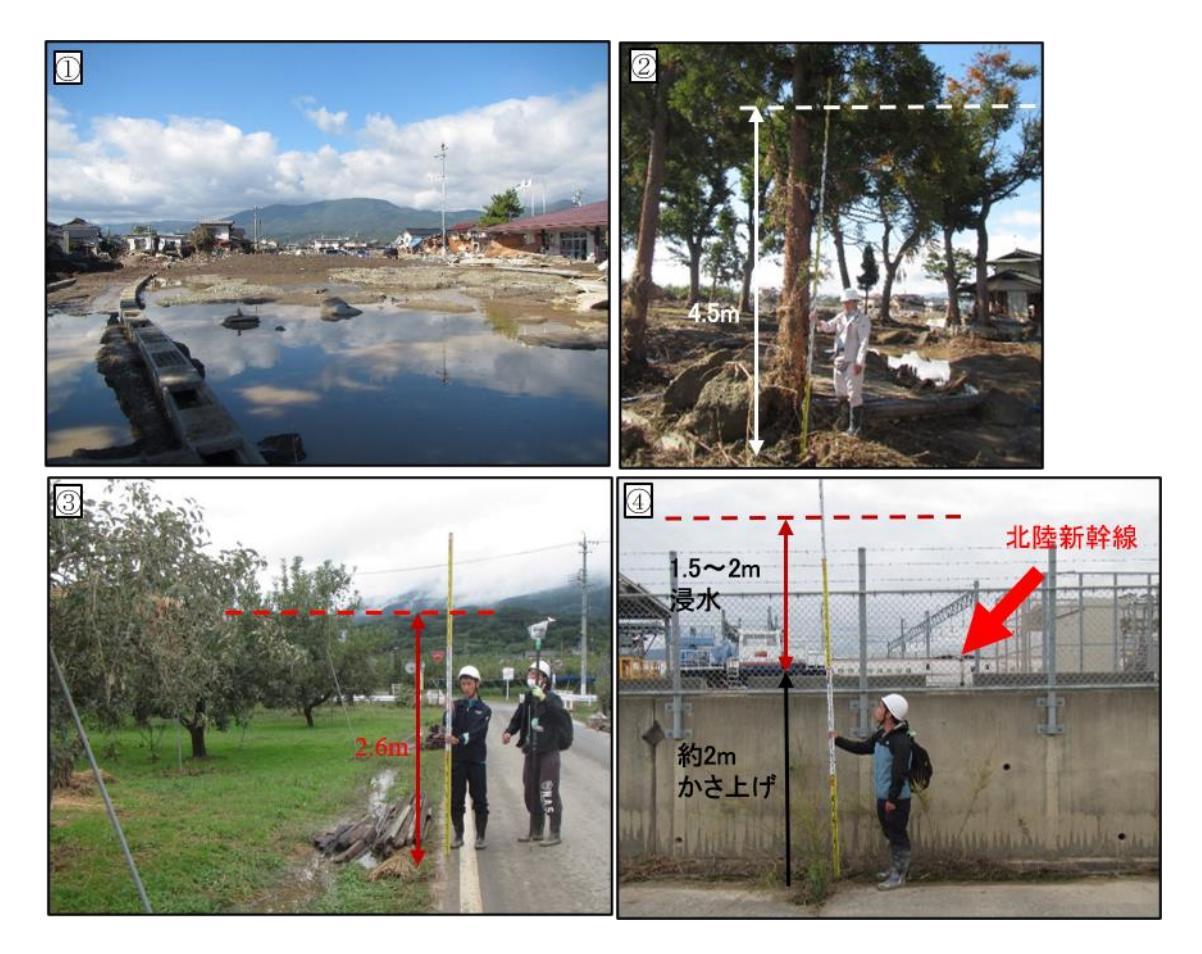
破堤氾濫域内の浸水状況と洪水痕跡調査により得られた浸水深マップをそれぞれ図 4.2.6 と図 4.2.7 に示す.写真①~④の撮影位置は図 4.2.1.7 に表示している.また,浸 水深は一点一点計測した結果の「点」データである.これより,決壊地点の極近傍では浸水深の最大値(=4.5m)が確認されたが(図4.2.6①),その周辺では浸水深は概ね1m~2m 台となっている.決壊地点より離れた浅川周辺や長野新幹線車両センター周囲の浸水深が 大きく,4mを超える地点も確認されていた.この浸水深が大きい領域は,標高の低い部分 (図4.2.1.3)と対応している.決壊地点周辺ではいくつかの家屋が流失するなどの甚大 な被害が発生したが(図4.2.6②),そのエリアは決壊地点周辺のみに限定されている.ま た,浸水被害は氾濫域内に広がる農地でも発生しており(図4.2.6③),リンゴ畑で大量の 泥の堆積が見られた.また,北陸新幹線線路脇の長野新幹線車両センターでは,2mの嵩上 げが行われていたが,1.5~2mの浸水深となった((図4.2.6④).

図 4.2.6 破堤氾濫域の氾濫状況(撮影日は 10/22, 23, 撮影位置は図 4.2.1.7 に示す)

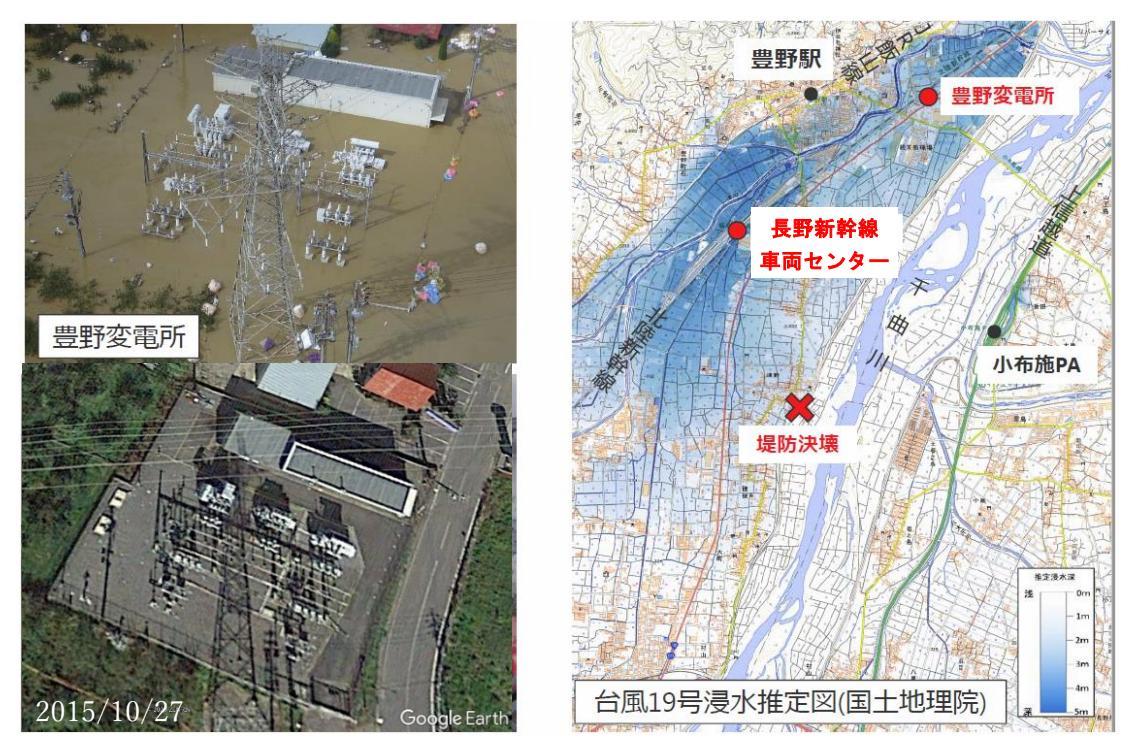
図 6.2.4 千曲川の洪水氾濫による豊野変電所の浸水状況 (中部電力株式会社¹³⁾を改変)

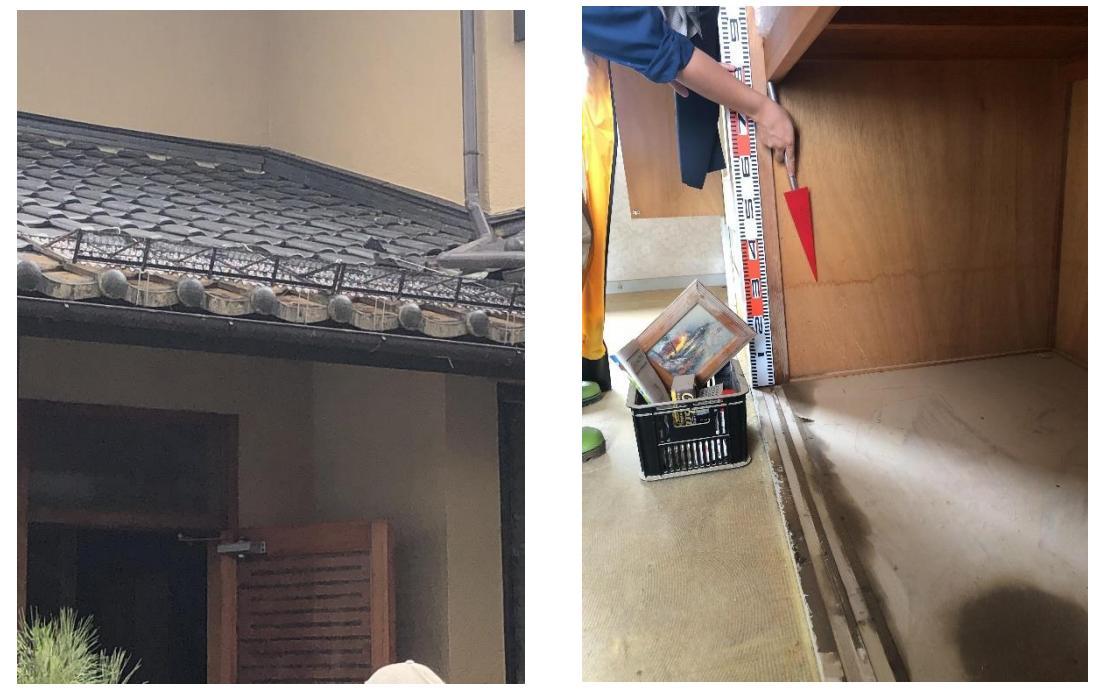
写真 6.3.19 玄関の屋根上に残った泥 写真 6.3.20 2 階の押し入れに残った浸水痕

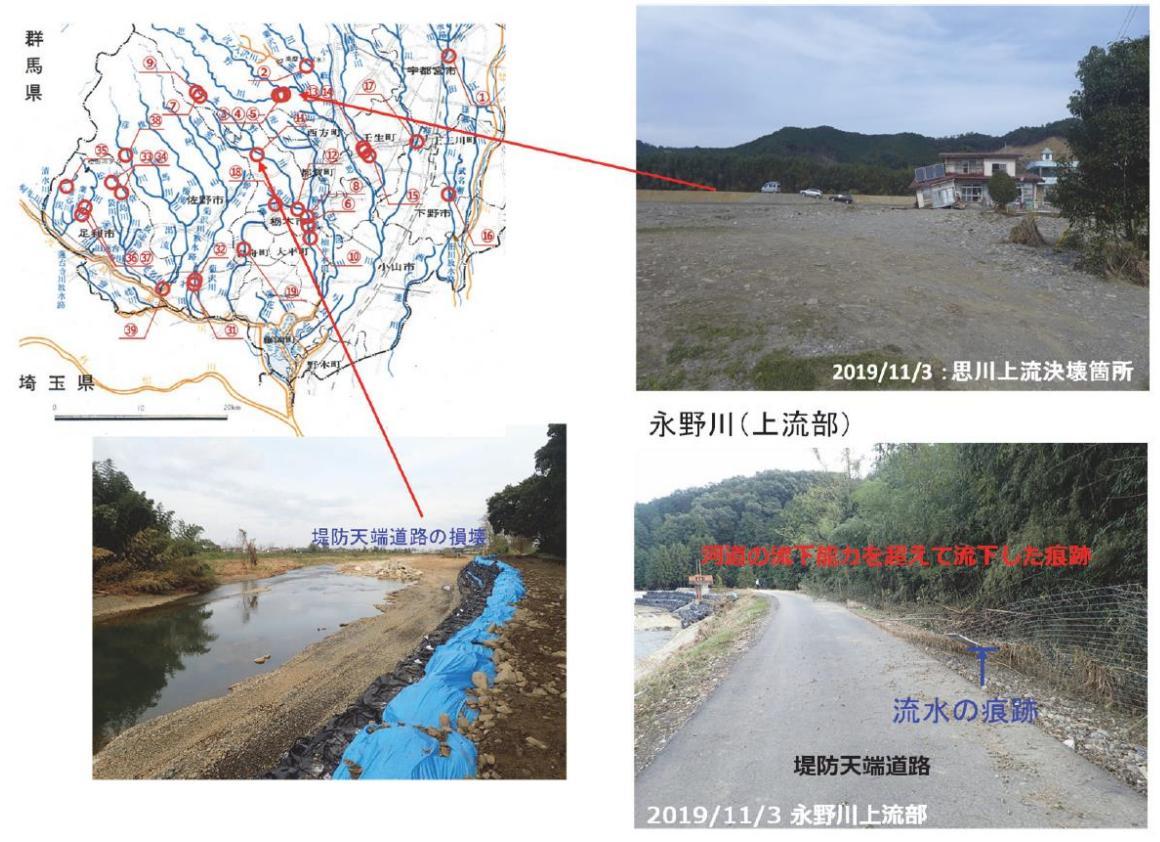
図 1.3.6 永野川・思川上流部の堤防決壊・越流による被害(11 月 3 日佐山撮影)

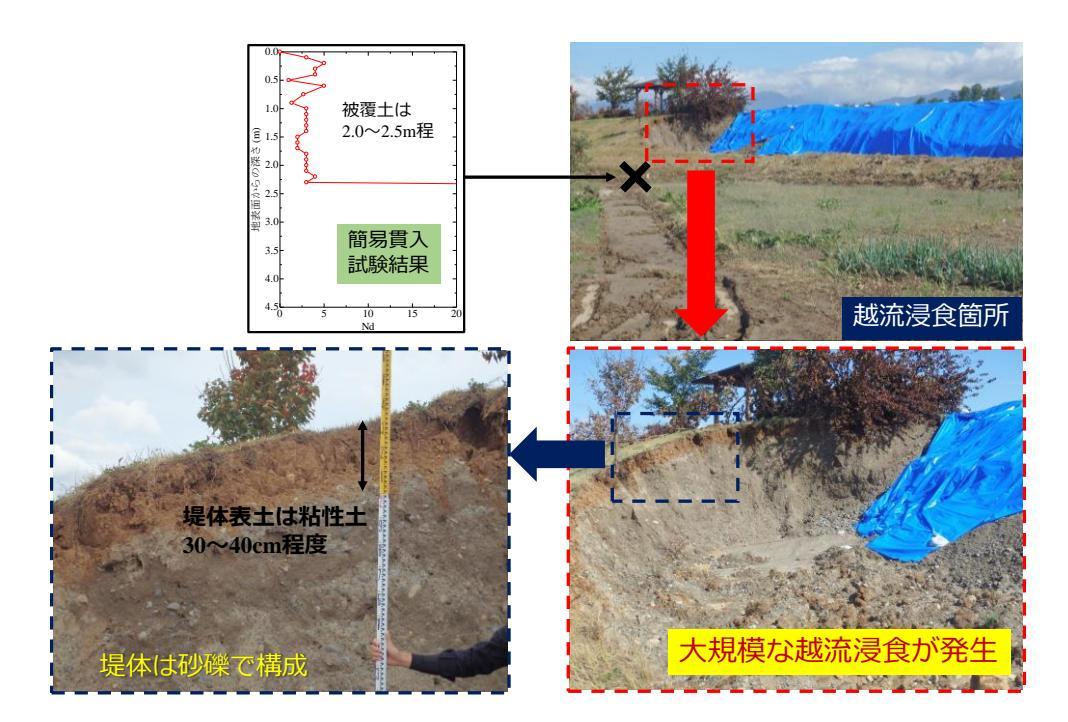
図2.14.1 越流侵食箇所の様子(大規模な侵食箇所)

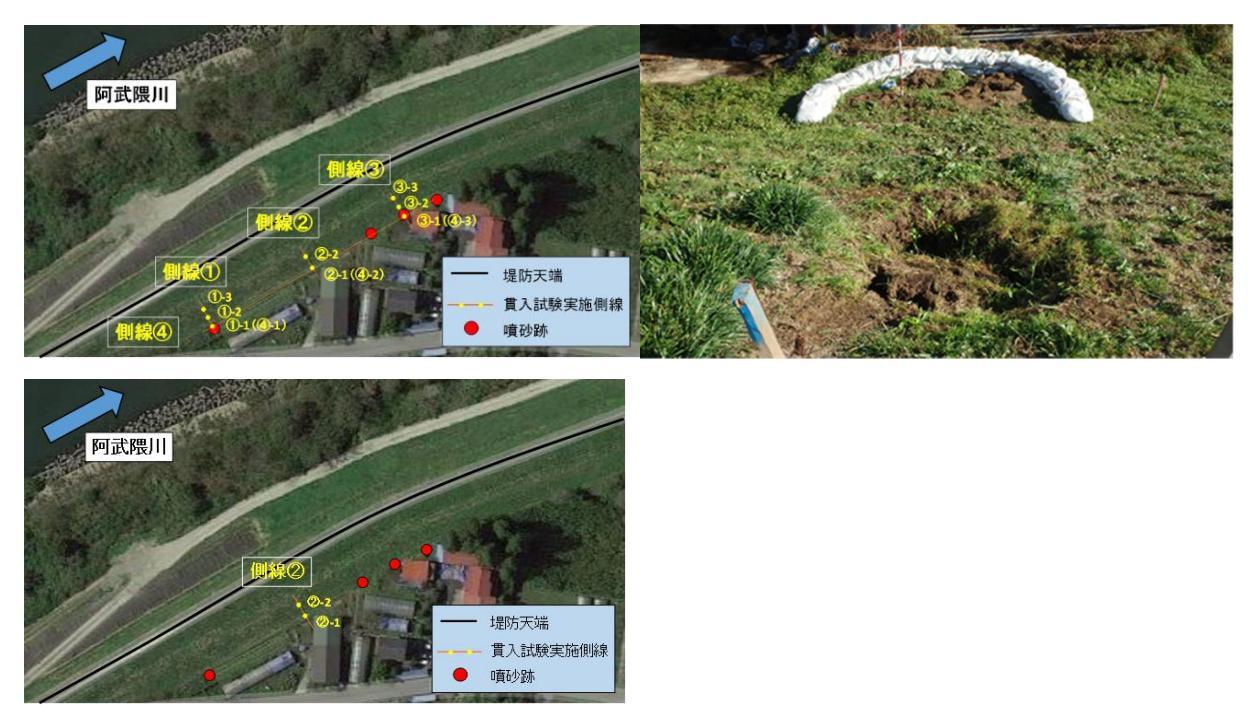
図 2.14.4 裏法など堤内側の変状の様子

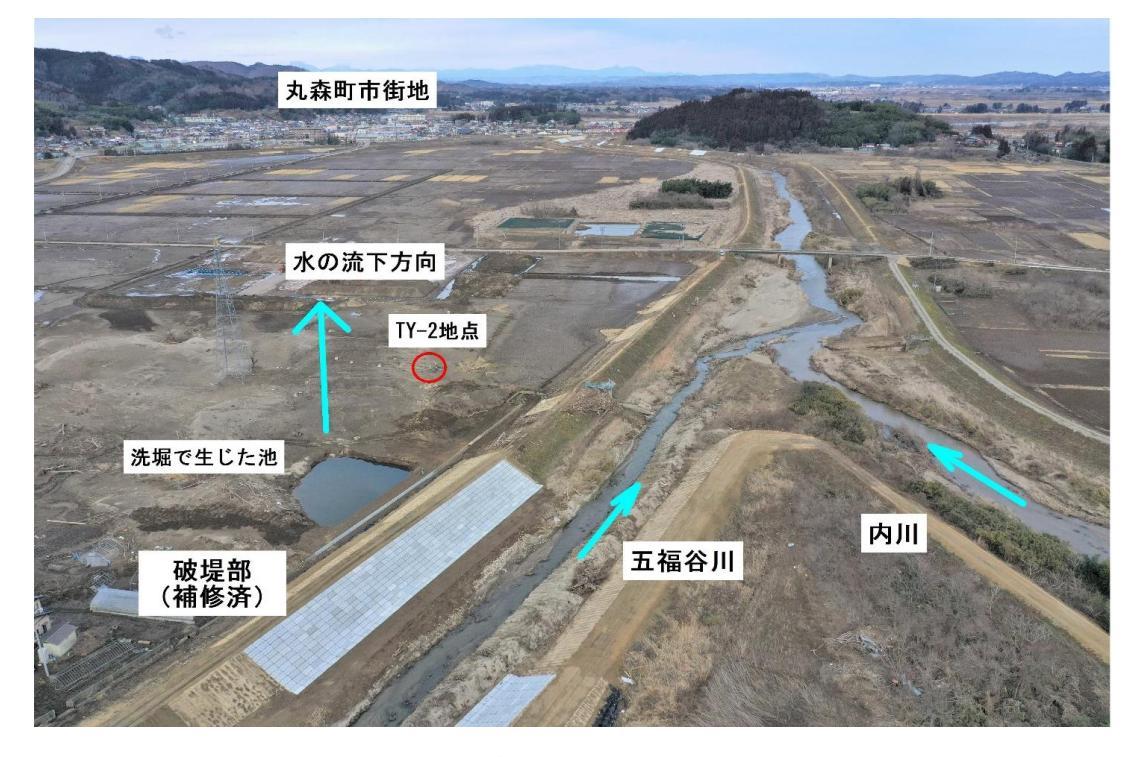
図3.3.2 破堤部上流側からの状況
