海底地すべりと災害-研究 成果と現状の問題点-

川村喜一郎(山口大学)

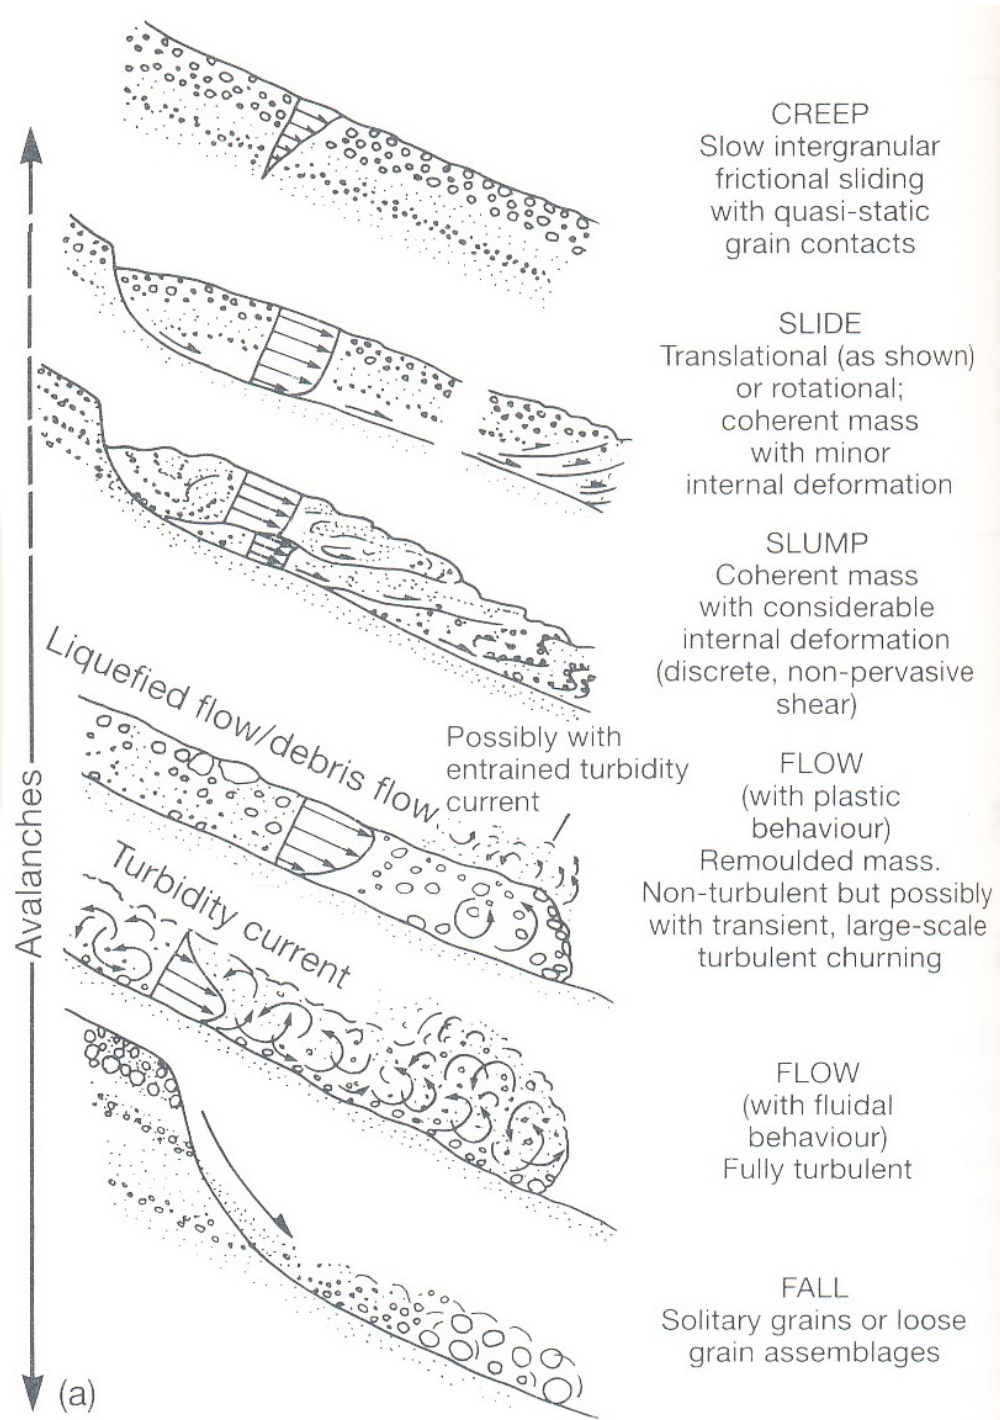
クリープ性から崩壊性まである。狭義でSlideというと、崩壊物が原型をほぼ保ったまま斜面を滑落する現象である。

海底地すべりは、スランプもフローも含めて議論していることが多い。

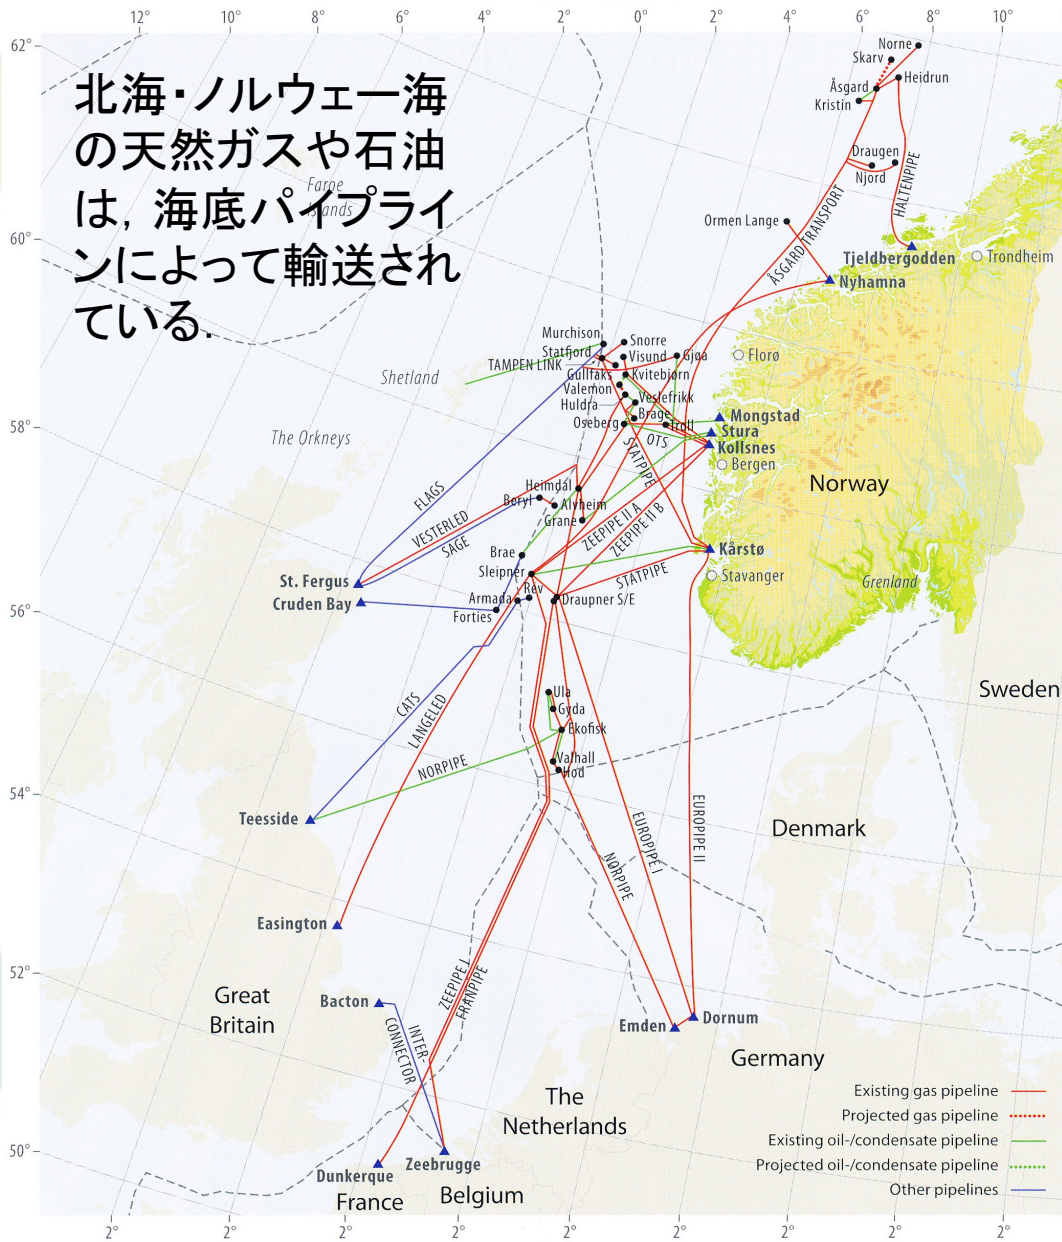
北海・ノルウェー海の天然ガスや石油は、海底パイプラインによって輸送されている。

Figure 14.1 Existing and projected pipelines (Source: The Norwegian Petroleum Directorate)

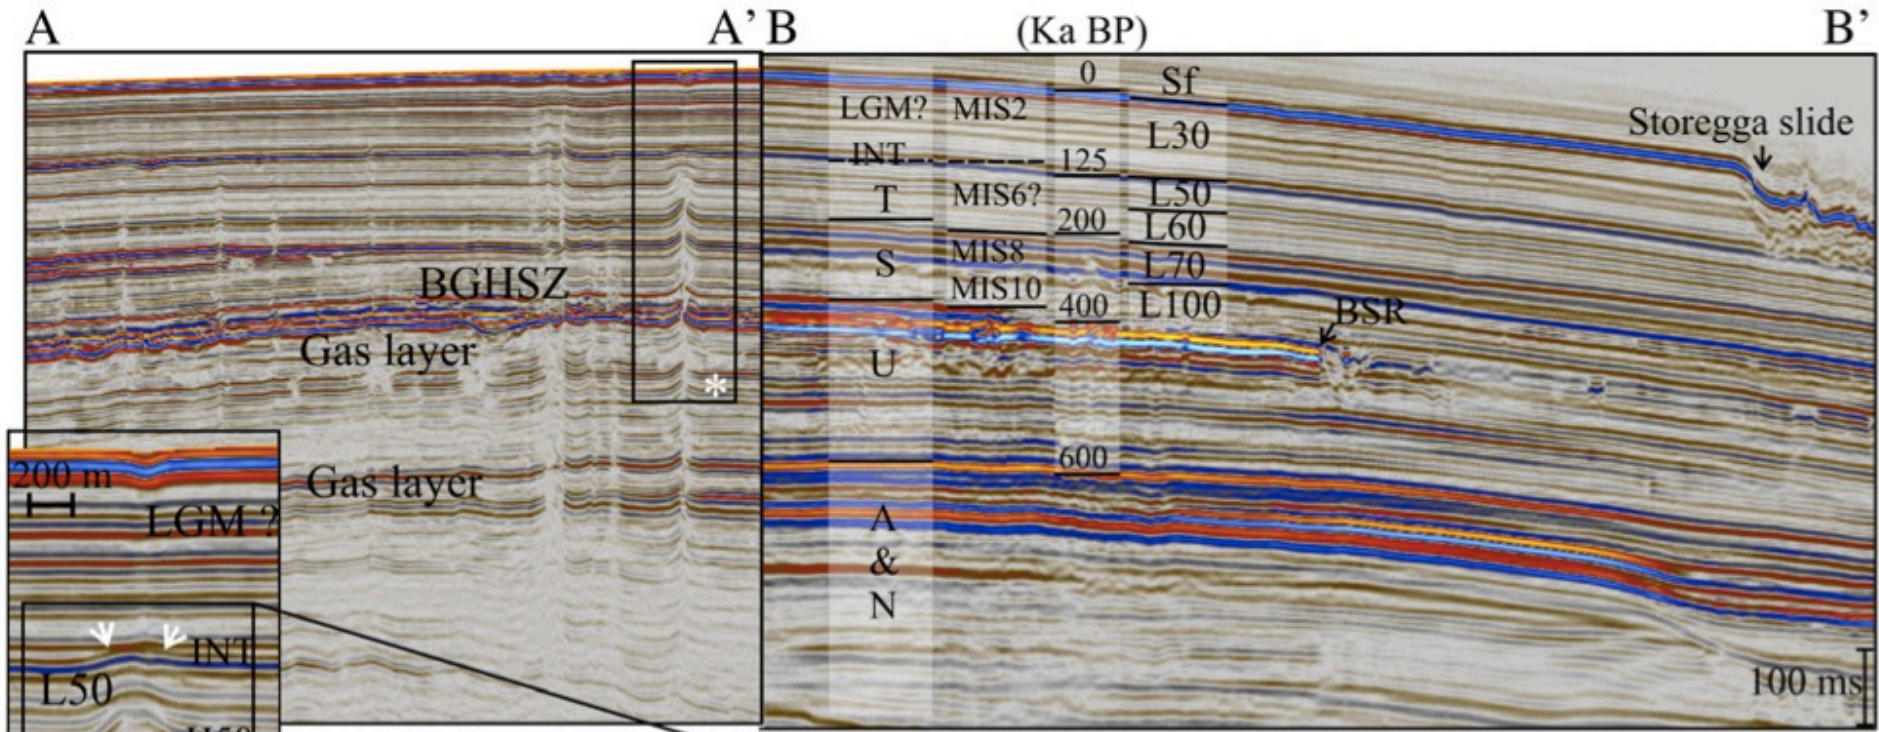
ストレッガスライドより上部斜面にみられるガス噴出構造.

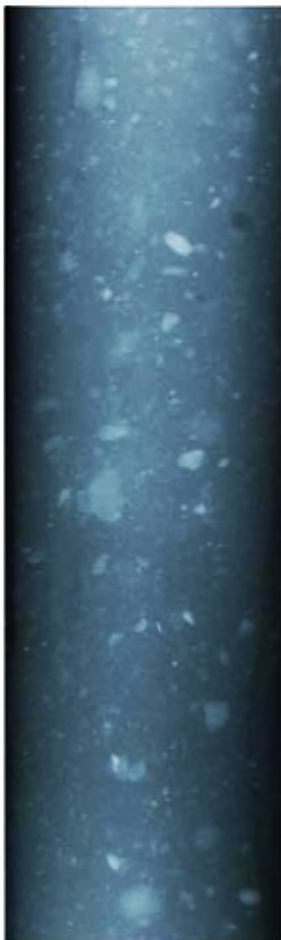
ダイアミクトン

滑り面は粘土？

- 粘土仮説: 氷期にダイアミクトン, 間氷期にコンターライト
コンターライトで滑る

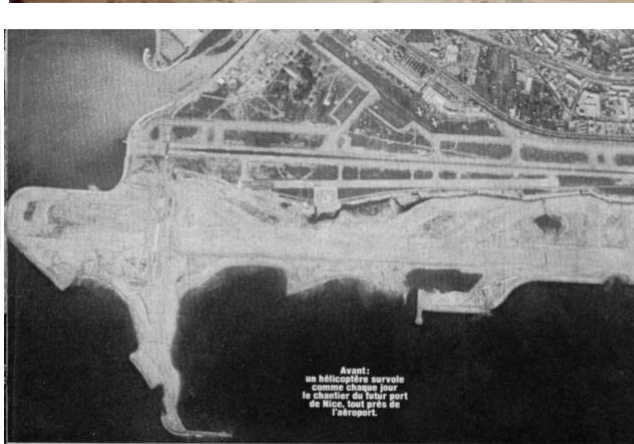
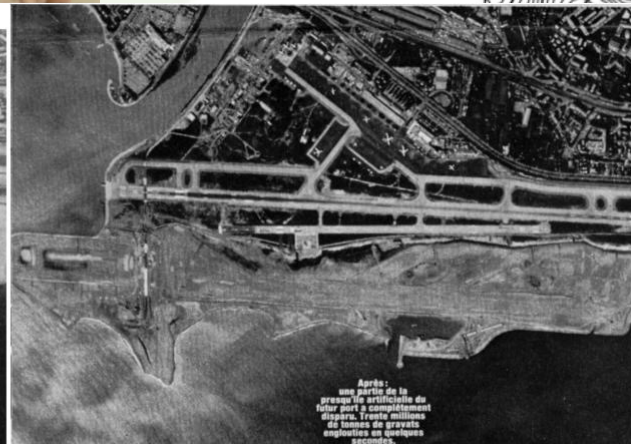
Avant:
un millénaire servait
comme chaque jour
le chantier de leur port
de Nice, tout près de
l'aéroport.

Après:
une partie de la
presque le artificielle de
futur port a complètement
disparu. Trois millions
de tonnes de gravats
engouffrés en quelques
secondes.

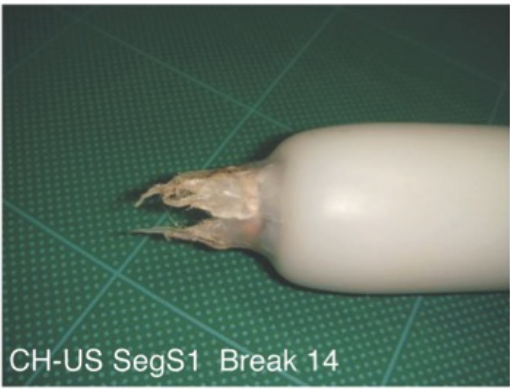
Fig. 2. Broken cables recovered during cable repair operations. Upper picture: break of an armoured type cable recovered during break 2 repair (located in Fig. 1). Lower picture: break of a lightweight type cable recovered during break 14 repair (located in Fig. 1).

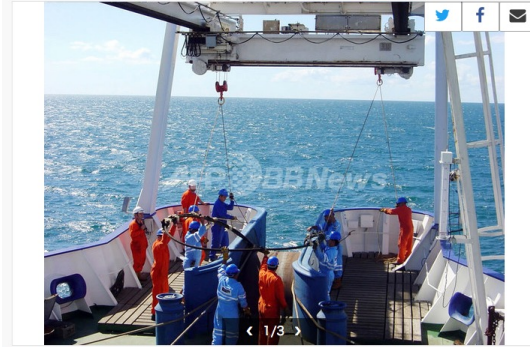
写真は、台湾南部の沖合で修復作業を終えてロープを引き上げる作業員。(c)AFP

【台湾 12日 AFP】2006年12月26日に台湾南部で発生したマグニチュード7.1の地震により損傷した海底ケーブルの修復作業が進められている。ハイテク技術の発達したアジアだが、この21世紀ならではのトラブルへの対処方法は、実に19世紀的だ。船に乗った作業員が現地に赴き、長いロープの先に引っ掛け鉤をつけて海底を探り、損傷したケーブルを引き上げるのである。写真は、台湾南部の沖合で修復作業を終えてロープを引き上げる作業員。(c)AFP
