付属資料 1-2 被災事例と海外無堤河川渡河施設事業に関する考察

1. 無堤河川に建設された橋梁の洪水被害

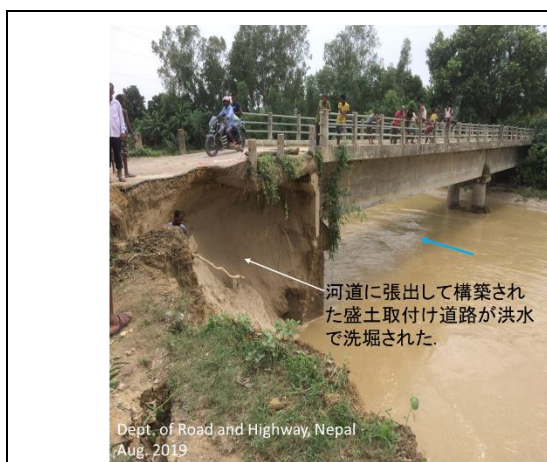
図 7 ネパールのタライ平野での 2019 年 7 月洪水で発生した取付け盛土の洗堀

- 1) ネパールのタライ平野に建設された橋梁で被害が発生した（図 7）。
- 2) ボリビアの国道 4 号線上に日本の無償資金協力によって 2007 年に建設された日本ボリビア友好橋において、2008 年 3 月洪水により橋梁構造には被害はなかったが、取付け道路盛り土が洗堀される被害が発生した（図 8）。被災した取付け道路盛り土はボリビア側が建設した部分であり、修理は自国予算により実施された。

このような橋梁の復旧にあたっては、取付け盛土のみの流失あるいは損傷と橋梁の損傷とでは、復旧の時間もコストも大幅に異なることに留意すべきである。道路交通のネットワークとして各渡河地点に優先順位を付け、ネットワーク的に重要な地点では、洪水に対して強靱な施設を配置することも検討する必要がある。一方地方・村落間の連絡道路などの橋梁については、取付け盛土の流失は許容する構造として建設費用を縮減する、という選択肢も検討されてよいケースがあると思われる。

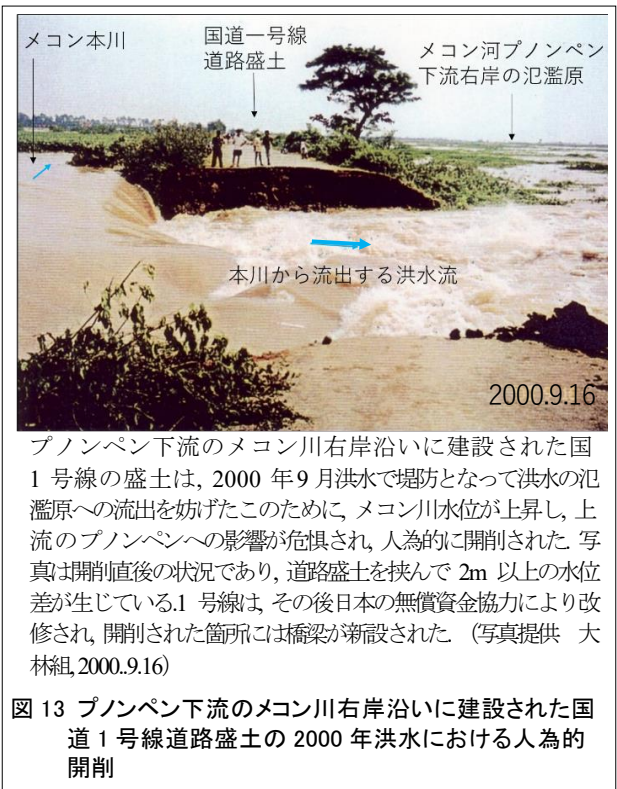
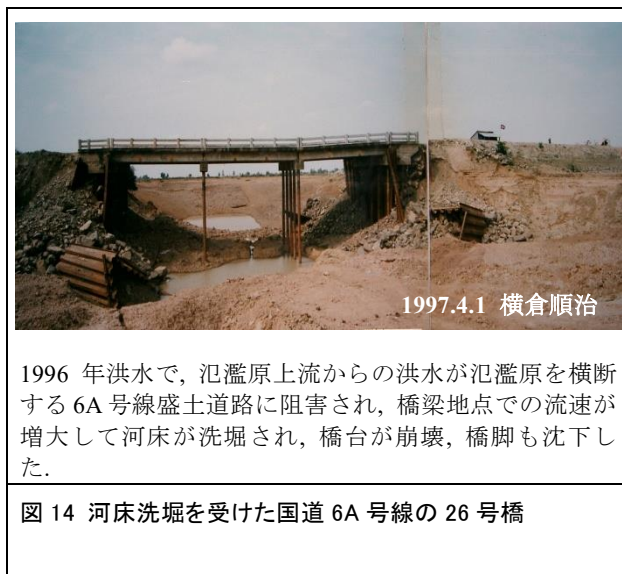
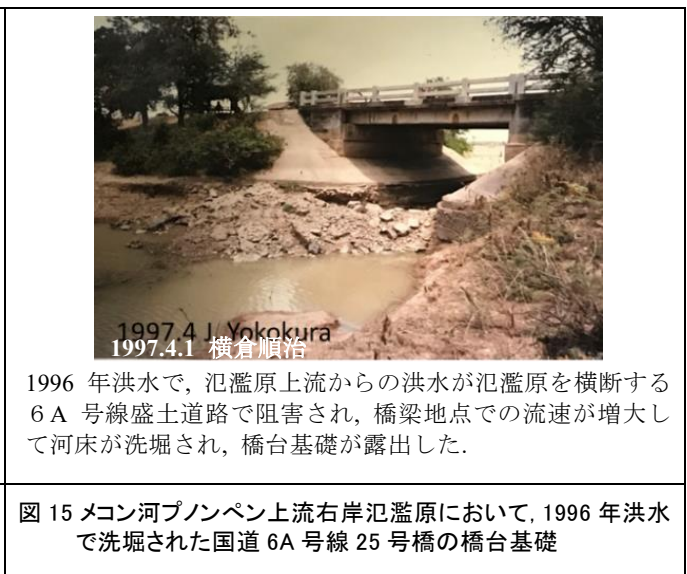
カンボジアのメコン川、バングラデシュのジャム川などの大規模河川の氾濫原、あるいはネパールのタライ平野のような多数の中小規模河川を包含する大規模な氾濫原では、雨季に発生する洪水による交通の阻害を避けるために、道路は盛土構造とされている。これらの道路盛土が氾濫原内の水路・中小河川を横断する箇所には橋梁が設置されている。これら広大な氾濫原では、洪水時に盛土道路が洪水の流下を阻害し、盛土上流側の水位が上昇して盛土が越流されて（図 9）流失する被害が発生している。さらに図 10 に示したように、盛土を挟んで氾濫原上下流に水位差が生じて、橋梁地点で大きな流速が生じる。これに対して適切な対策工（護床工、護岸工）を設置しなければ、河床・河岸が洗堀され、橋台・橋脚が損壊し、橋桁が流失する。以下にその事例を説明した。なお、図 10 は 1996 年のメコン川洪水後に日本の無償資金協力によって建設された国道 6 号線の橋梁地点での 2000 年洪水における水理状況であるが、対策工が功を奏し、洗堀などの被害はなかった。

- 1) ホンジュラスで 1998 年にハリケーンミッチによる洪水の越流により、アグアン川の氾濫原を横断する盛土道路が浸食された。（図 11）
- 2) カンボジアのメコン川において（位置図は図 12 に示した）：
 - ・ 2000 年洪水により、プノンペン下流のメコン川右岸に沿って建設された国道 1 号線の道路盛土が堤防の機能を果たして、洪水流の氾濫原への流出を妨げ、水位が上昇しプノンペンに被害が及ぶとの懸念から、人為的に開削された。開削直後の様子を図 13 に示した。
 - ・ 2000 年洪水により 11 号線盛土道路が越流されて浸食された。図 12 にその位置を示した。

<p>写真提供 PCI 1996.10.3</p> <p>メコン川プノンペン上流右岸の氾濫原に建設された国道 6A 号線の盛土道路は、1996 年洪水で越流された。道路盛土が洪水を阻害し、上流水位が上昇したためと考えられる。</p>	  <p>2000.9 写真提供 大林組</p> <p>メコン川プノンペン上流右岸の氾濫原に建設された国道 6 号線の盛土道路の橋梁では、2000 年洪水では盛土を挟んで氾濫原上下流に水位差が生じ、橋梁地点で射流、その下流では跳水が生じた。ただし特段の被害は生じていない。</p>	  <p>写真提供 細川容宏氏</p> <p>国道 13 号線は、アグアン川を橋長 150m の橋梁で渡河し、その左右岸合計約 5km の間続く氾濫原を盛土道路で横断している。この盛土道路が氾濫水により越流され、盛土が数か所で合計延長約 1km にわたり洗堀された。</p>
<p>図 9 越流されている 6A 号線盛土道路</p>	<p>図 10 2000 年洪水時における日本の無償資金効力で新設された 6 号線橋梁での射流と跳水現象</p>	<p>図 11 ホンジュラスのアグアン川氾濫原で 1998 年ハリケーンミッチにより発生した道路盛土の洗堀³⁾</p>

1996 年メコン川洪水による被害の復旧のために国道 6A 号線と 6 号線に日本の無償資金協力により整備された橋梁では、道路ネットワーク上の重要性から、既往最大洪水である 1996 年洪水が計画対象洪水として橋長・桁下高が設定され、護岸・護床工が設置されたため^{5), 6)}、2000 年などその後の洪水において洗堀は発生しなかった。

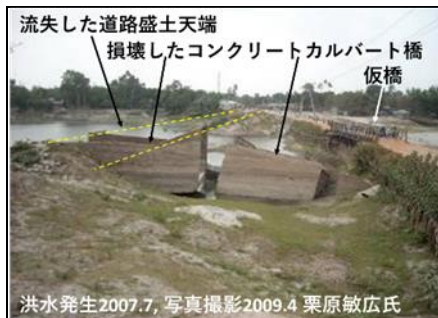
図 18 流失した道路盛土と崩壊したカルバート橋

- ・ 1996年洪水により、国道6A号線26号橋において河床が洗堀されて橋台が崩壊し橋脚が沈下した。（図14）
- ・ 1996年洪水により、国道6A号線の25号橋において、橋台回りの河床が洗堀された。（図15）
- 3) バングラデシュのジャムナ川氾濫原では、2007年7月に発生した洪水により、Z5401号線では道路盛土が流失し、カルバート橋が崩壊した。（図16～20）
- 4) ネパールのタライ平野を横断する国道ポスタルハイウェイでは、2019年7月洪水により、道路盛土が越流されて流失し、カルバート橋梁が崩壊した。（図21～23）
- 5) これら被害のメカニズムは図6と同様と考えられる。カルバートが設置された盛土道路の流失（図18）については、カルバートと盛土の境界面に沿って発生した浸透水による浸食も想定される。
