付属資料2

開発途上国の無堤河川における渡河施設計画・設計事例

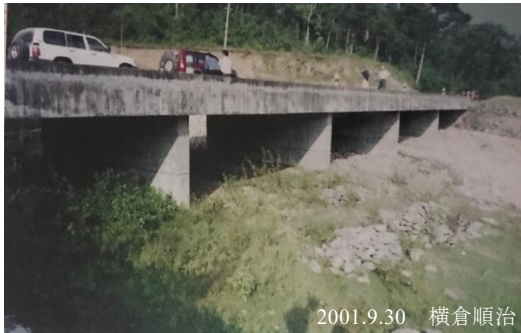
図 7 第 4 工区の橋梁は手すりがなく、越流を許容する構造（沈下橋）となっている。

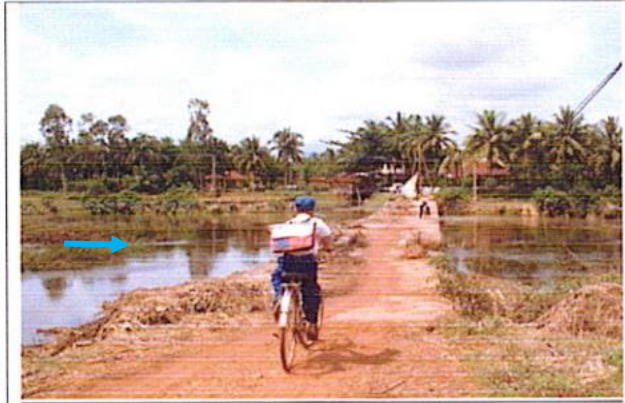
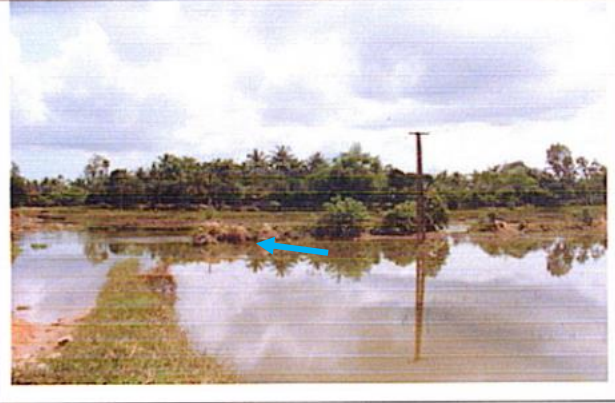
図 2 Xa Cai 橋現況 1) p. 資 8-17

Picture 1: On bridge center line from right bank.

Picture 2: From left bank, look upstream on the the proposed center line.

既往最高レベルの洪水時には周辺一帯が氾濫して、アプローチ道路も水没する。ただし流速は小。

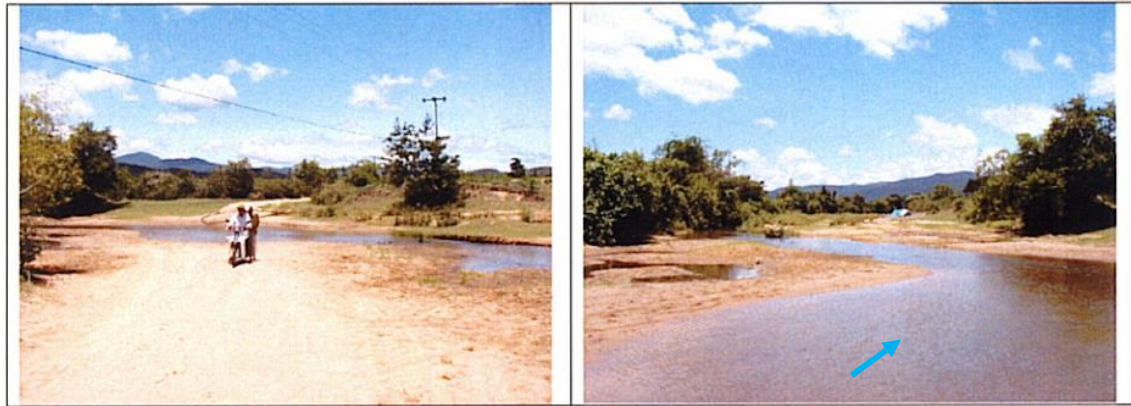
図 5 Tra Bong 橋現況 1) p. 資 8-24

Photo 1: Crossing Point

Photo 2: Downstream side

洪水時には氾濫原の中を通るアプローチ道路も水没する

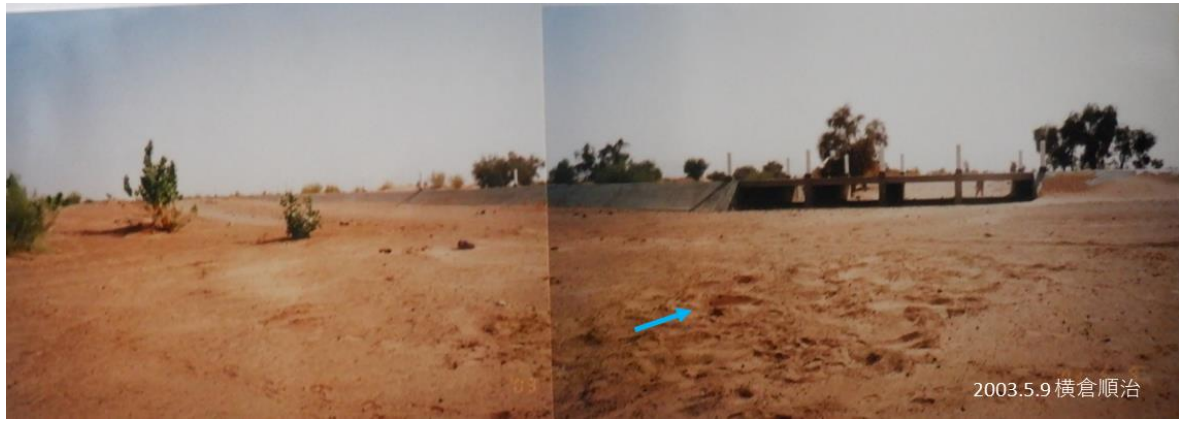
図 2 一時河川渡河施設として建設されたコースウエー(1)の上流側

洪水時の浸食対策のため、コースウエー法面はコンクリートで被覆され、流路にボックスカルバートが設置されている。

- ・モーリタニアの首都ヌアクショット〜キファ間の国道には、一時河川の渡河施設としてコースウエーと洗い越しが多用されている。
- ・コースウエーでは、河川滞筋にボックスカルバートが設置され、その下流側出口は浸食対策として鉄線籠が敷設されている。
- ・一時河川河床高と周辺地盤高との差が大きい場合には、ボックスカルバートは設置されておらず、洗い越しとされている。
- ・コースウエー盛土法面は浸食対策としてコンクリートまたは練り石積み法面保護工で被覆されている。盛土高が大きい場合には、施工性あるいは事業費対策と想定されるが、練り石積みにより被覆されている。
- ・コースウエー盛土法面が浸食対策としてコンクリートで被覆されている理由として、越流の発生が想定されていることも考えられる。
- ・河川はすべてワジであり、洪水が発生しても交通遮断の発生は一時的なものである。また写真で見ると交通量は極めて少ない。渡河施設としてのコースウエーと洗い越しの採用は、このような自然・社会状況から費用対効果を考えた場合には適切であったと考えられる。

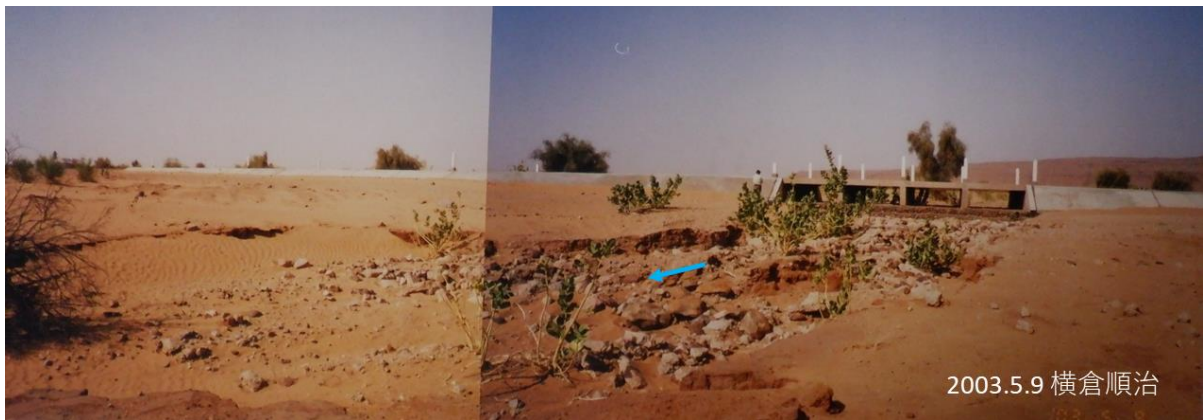
図 3 一時河川渡河施設として建設されたコースウエー(2)の下流側

洪水時の浸食対策のためにコースウエー法面はコンクリートで被覆され、流路に設置されたボックスカルバート下流側出口には洗堀対策として鉄線籠が設置されている。

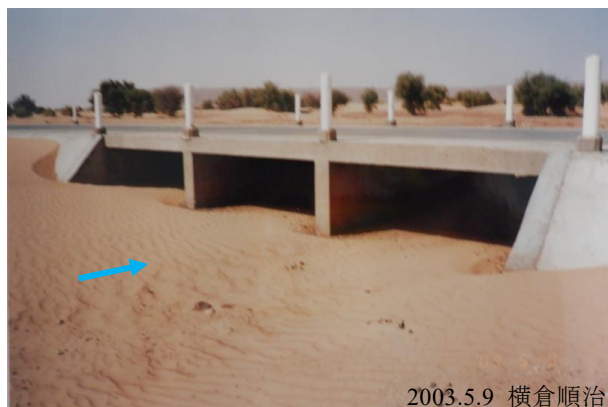
図 4 一時河川に建設されたコースウエー(3)

洪水時を想定した浸食対策のためにコースウエー法面はコンクリートで被覆され、流路にボックスカルバートが設置されている。

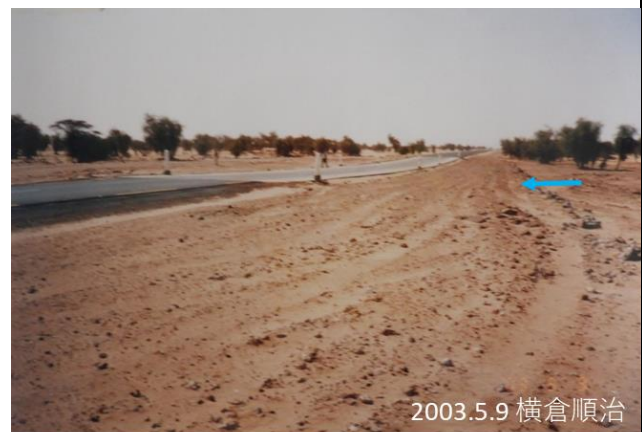
図 5 一時河川に建設された洗い越し(4)

流水越流部が前後の道路面高より低くされている。ボックスカルバートは設置されていない。

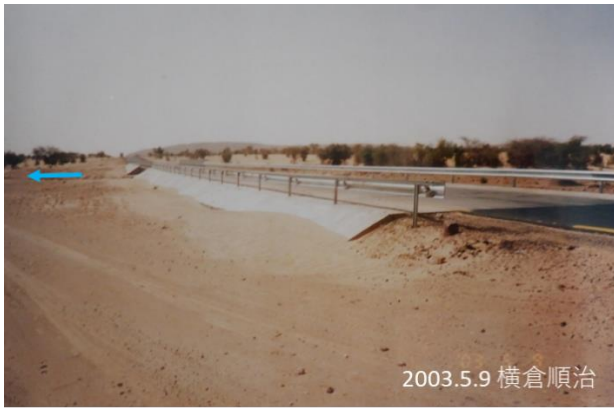
図 6 一時河川のコースウエー(5)下流側

洪水時の浸食対策のためにコースウエー法面はコンクリートで被覆され、流路にボックスカルバートが設置されている。その前後の道路盛土法（写真右側）はコンクリート被覆されていない。

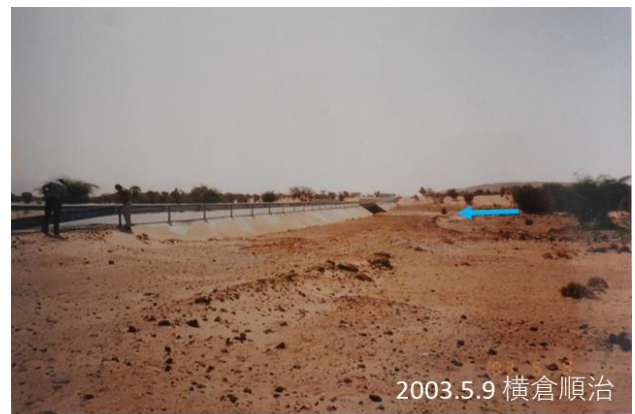
図 7 一時河川のコースウエー(5)上流側

コースウエーとその前後の道路盛土の法面構造については同左。

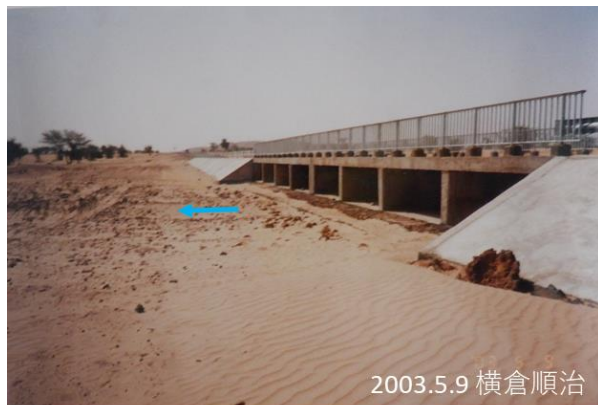
図 8 一時河川のコースウエー(6)下流側

洪水時の浸食対策のためにコースウエー法面はコンクリートで被覆され、流路にはボックスカルバートが設置されている。ボックスカルバートの下流側出口には河床洗掘防止対策として鉄線籠が設置されている。

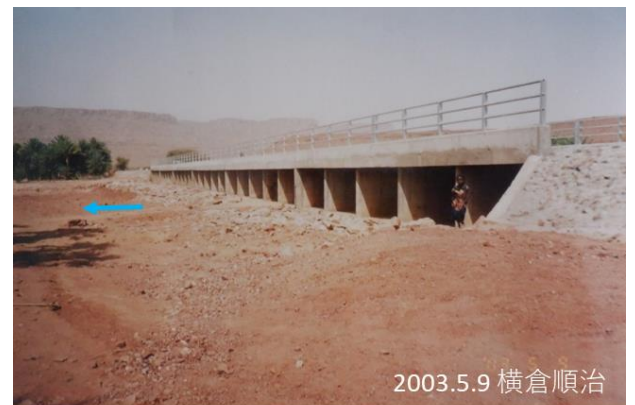
図 9 一時河川のコースウエー(7)下流側

洪水時の浸食対策のためにコースウエー法面は練石で被覆され、流路にはボックスカルバートが設置されている。ボックスカルバートの下流側には河床洗掘防止対策として鉄線籠が設置されている。写真右側、カルバート下に立つ女性の身長から、カルバートの内側の高さは約 2m と推測される。

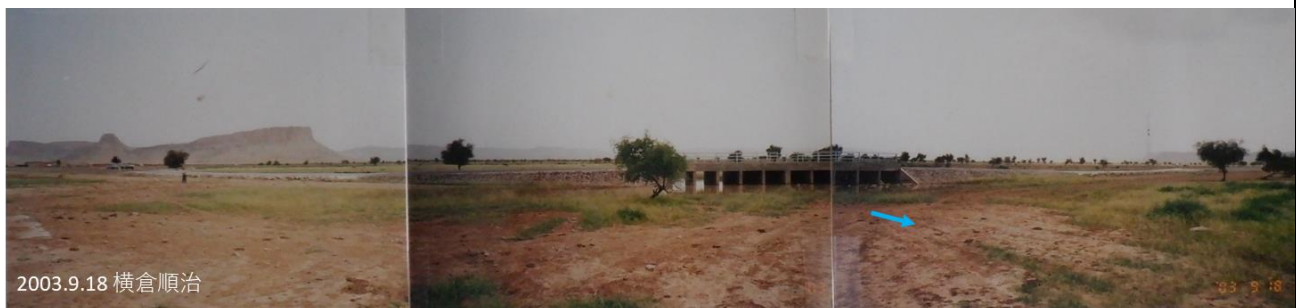
図 10 一時河川渡河施設として建設されたコースウエー(8)下流側

洪水時の浸食対策としてコースウエー法面は練石で被覆され、流路にはボックスカルバートが設置されている。

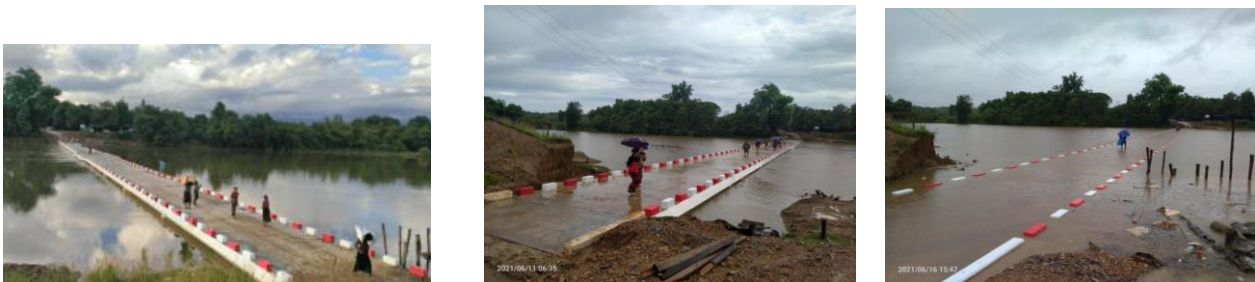
図 2 2020 年度の事業としてカイン州に建設された沈下橋

2021 年 6 月 11 日の早朝から、子供を抱いた母親などの村人が、橋を渡っている（左写真）。その後、6 月 16 日の夕方から翌朝にかけて、増水により橋が水面下に沈むのが確認されたが（中央と右の写真）、流速と沈下水深が大きくないので、人が渡っている。

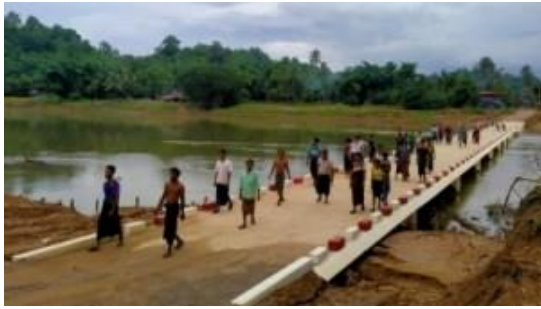
図 3 雨期の高水位で橋面が水没するときは、通行止めにするよう指導や表示をしているが、紅白の縁石が見える深さ 15 cm くらいまでは、利用者の判断で通行している。

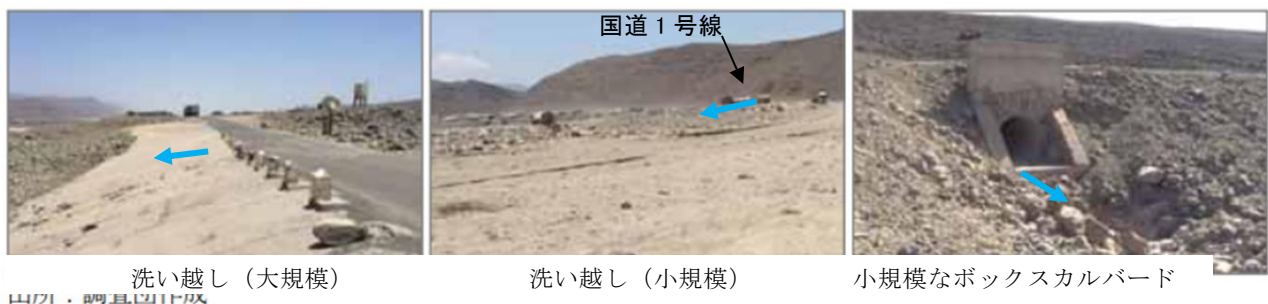
図 2 各グループの代表的な現況写真^{1) の p.3-23}

既存の渡河施設は以下のようになっている（図 2）。

分類 1	分類 2（既設構造物）	グループ
渡河部	洗越し構造（大規模）：延長 100m を超える	グループ①（1 箇所）
	洗越し構造（小規模）	グループ②（6 箇所）
横断排水部	カルバート構造	グループ③（33 箇所）

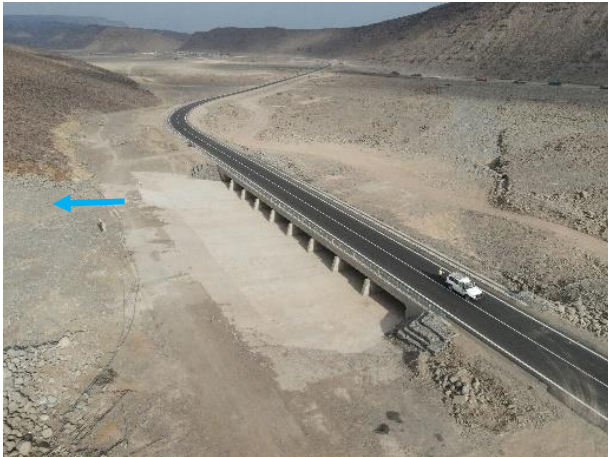
図 3 No.36 ボックスカルバートの完成予想図¹⁾

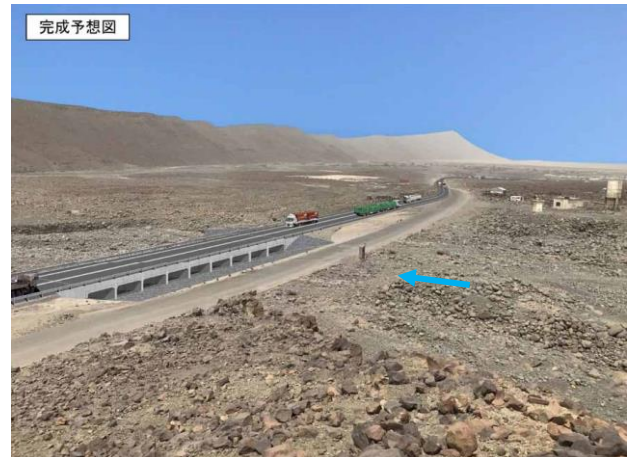
図 4 No.36 ボックスカルバートの完成施設写真¹⁾

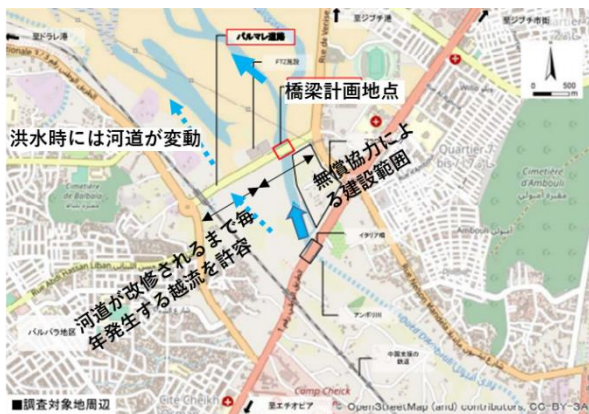
図 5 無償資金協力による建設計画平面図

- 1) アンボリ川を渡河する洗い越しの平水流路の部分を橋梁化して取付け盛土の建設を行う。(図 5～6)
- 2) 1/25 年確率洪水を対象とし、橋梁地点での河道改修を行う。
- 3) しかし現在のアンボリ川の平水流路の流下能力は 1/1.5 年確率規模の洪水であることから、今後ジブチ政府が河道改修（計画規模は 1/25 年確率洪水）を行うことされている。
- 4) 無償資金協力では、アンボリ川の洪水流路の全幅にわたって渡河施設を建設するのではない。左岸側には既存洗い越しが残される計画とされている。アンボリ川の河道改修はジブチ川の負担とされており、これが実施されるまでは、洪水時には左岸側洪水流路に流水が溢れ、既存洗い越しを越流することとなる。

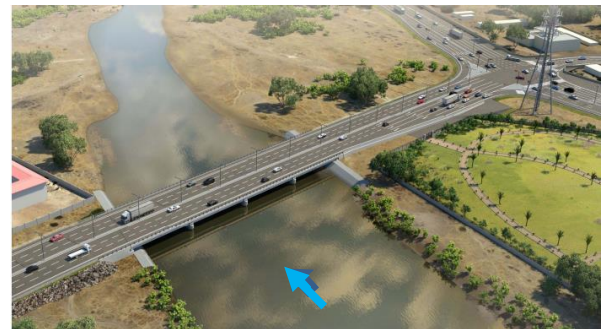
図 6 橋梁完成予想図

橋長と桁下高は 1/25 年確率規模の洪水を想定している。一方橋梁上下流の既存河道は未改修であり、1/1.5 年確率以上の洪水で氾濫する。既存河道改修はジブチ政府負担とされている。

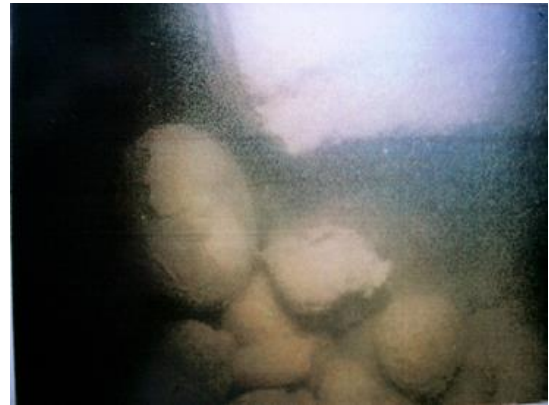
図4 写真上側に P8 のフーチングの角が映っている³⁾ 河床低下で捨石の下にあったフーチングが露出した。

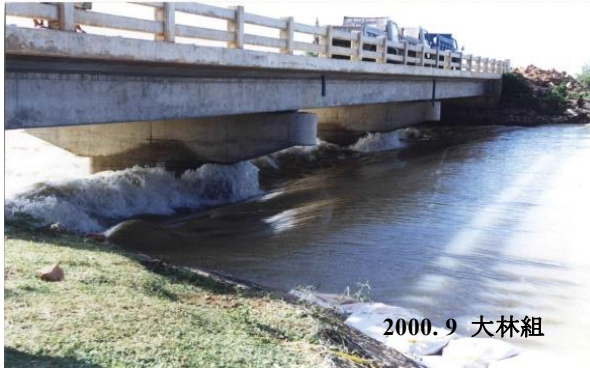
図 4 無償資金協力で新設された 6 号線の橋梁においては、2000 年洪水で道路盛り土の上下流で水位差が生じて射流と跳水が発生した。

無償資金協力によって 6 号線および 6A 号線で新設・架け替えを行った橋梁では、河床・河岸洗堀対策として鉄線籠工が適用された。6 号線で新設された橋梁では、2000 年洪水で道路盛土の上下流で水位差が生じて橋梁を通過する流れに射流と跳水現象が発生したが（図 4）、鉄線籠による護岸と護床により洗堀・浸食の被害はなかった（図 5）。

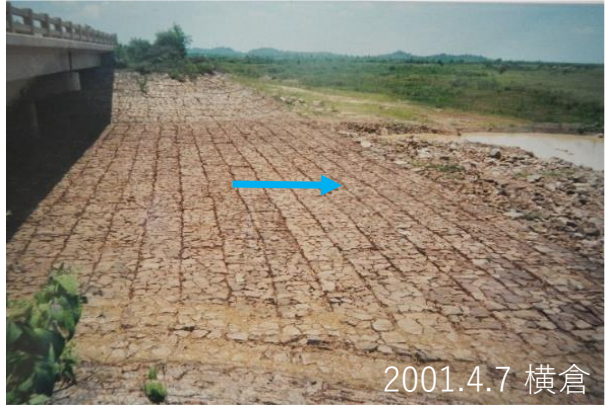
図 5 6 号線に新設された橋梁では、護床、護岸工洗堀に対して有効であり、かつ施工容易で廉価な鉄線籠が採用された。2000 年洪水で発生した左図のような射流・跳水によっても河床と盛土法面での洗堀は生じなかった。

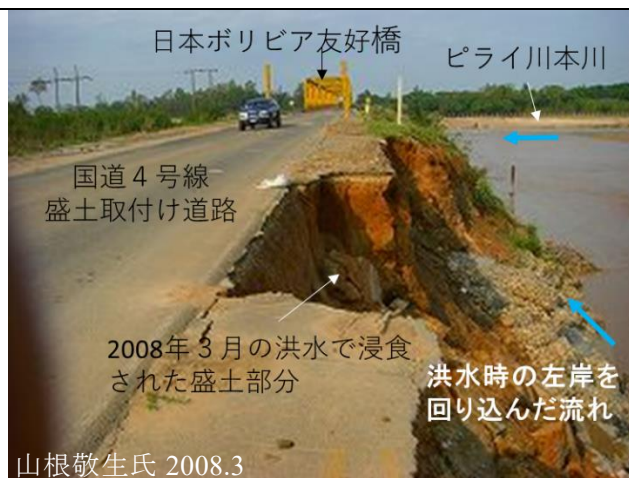
図 3 2008 年 3 月の洪水で左岸取り付け道路が浸食された。

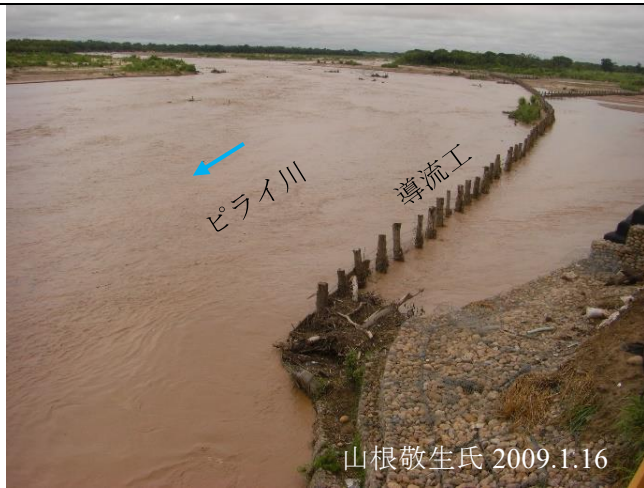
図 5 木杭・金網による導流工
導流工が河岸の固定に機能している。導流工は木杭・金網を利用した現地工法である。

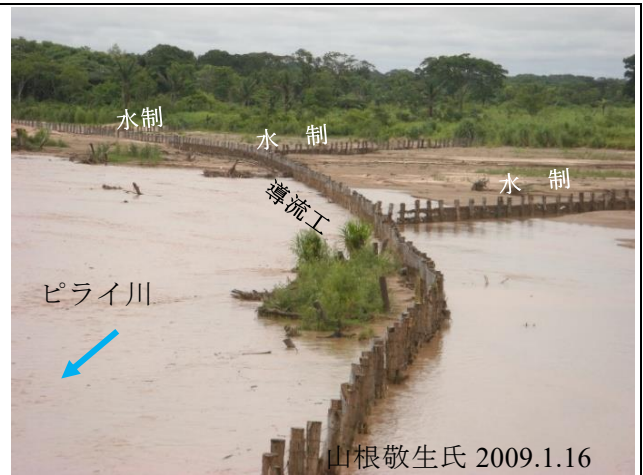
図 6 橋梁上流左岸では導流工と河岸から伸びた 3 条の水制が土砂堆積を促進している。

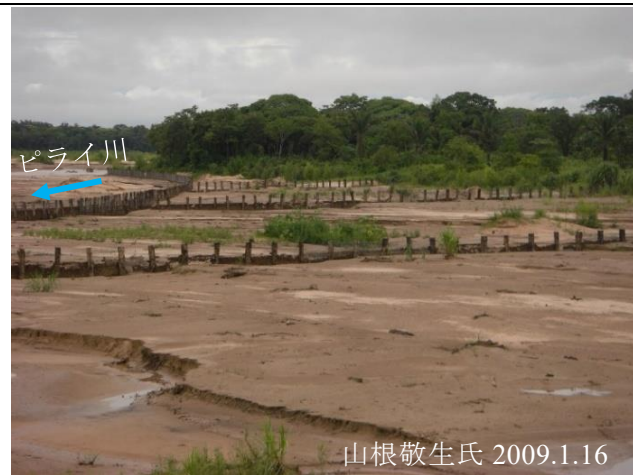
図 7 3 条の水制が土砂堆積を促進している。

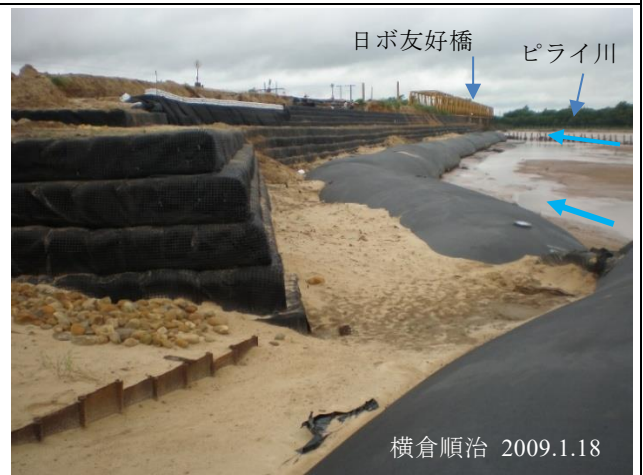
図 8 法面保護はソイルセメントを積めた土嚢、根固めは Geotube が使用されている。写真右下には Geotube 製の水制の一部が見える。

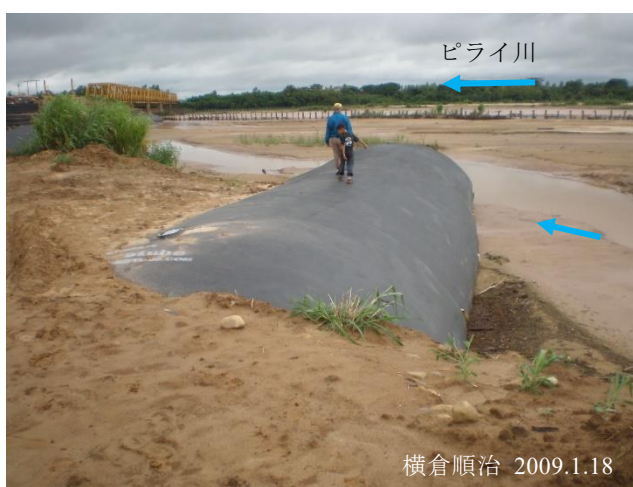
図 9 左写真の上流側に設置された Geotube 製の水制

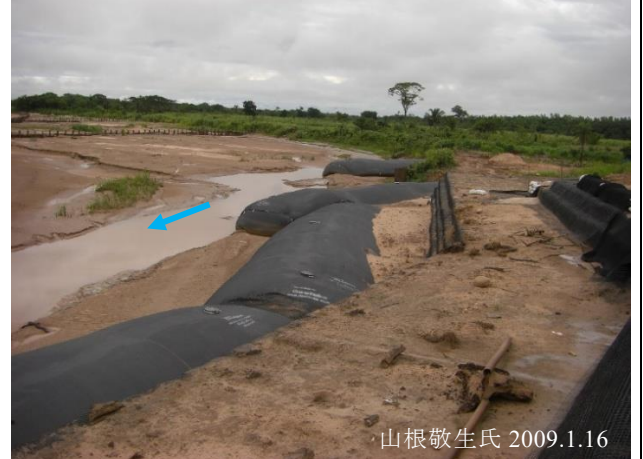
図 10 護岸の上流側には Geotube 水制が 2 基設置されている。

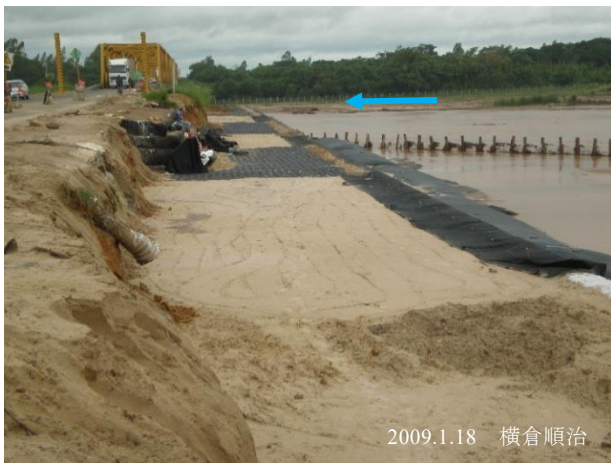
図 11 護岸法面の小段ごとに、プラスチック製網材を道路盛元法面まで、崩壊防止のために水平に埋め込んでいる。

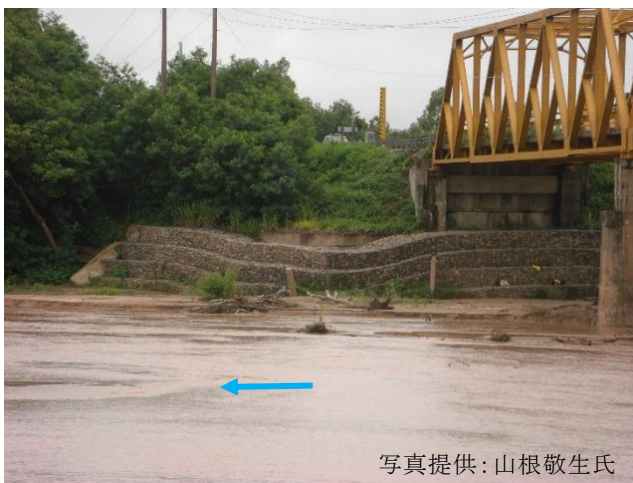
図 13 橋台の護岸に用いられた鉄線籠
橋台周りの護岸には鉄線籠が使用されている。地盤の変化にも柔軟に変形してその機能を維持している

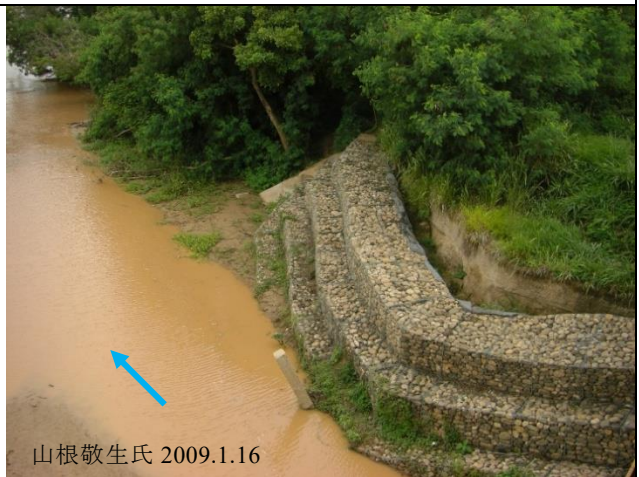
図 14 橋台周りの護岸に使用されている鉄線籠工（橋の上から右岸下流側の護岸を見たところ）

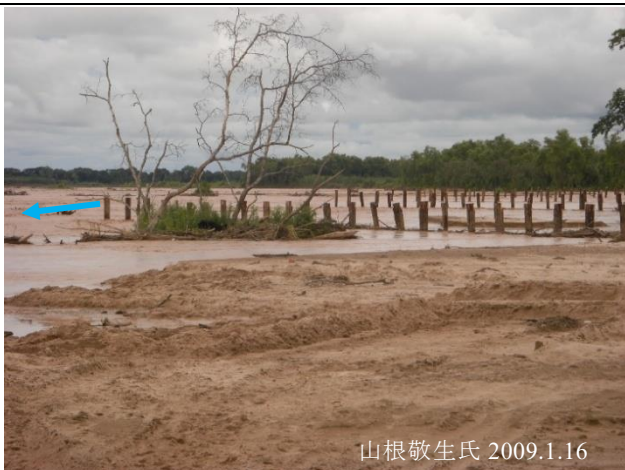
図 15 日ボ友好橋のさらに上流にも木杭・金網水制が設置されている（図 2 参照）。

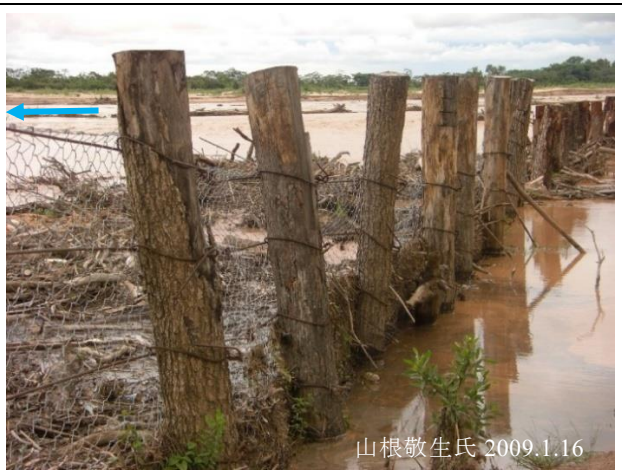
図 16 上流側でも水制により木の枝などの流下物が補足され、土砂堆積が促進されている

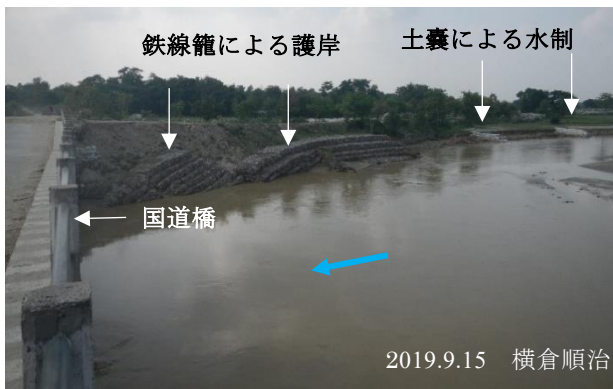
図 1 Lalbakaya 川右岸には、鉄線籠による護岸工と土嚢による水制が設置されている。

護岸工は河床・河岸の変動に追従して柔軟に変形し、その機能を維持している。各構造物が連携して橋台周辺河岸・河床の浸食対策として機能している。

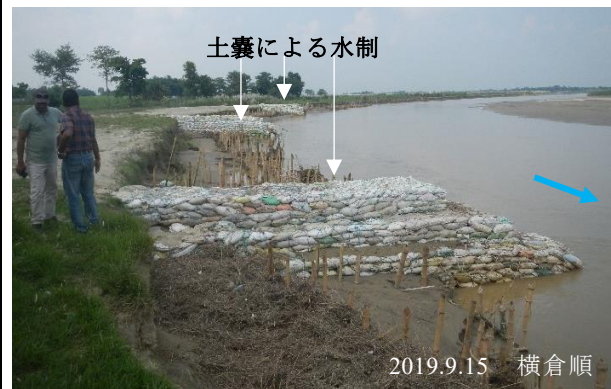
図 2 右図の水制は一基ごとに崩壊防止のために全体がネットで覆われている。

土嚢は対紫外線材を用いている。3 基の水制の間の河床には土砂堆積を促進するために竹杭が多数打ち込まれている。各水制間には土砂が堆積している。

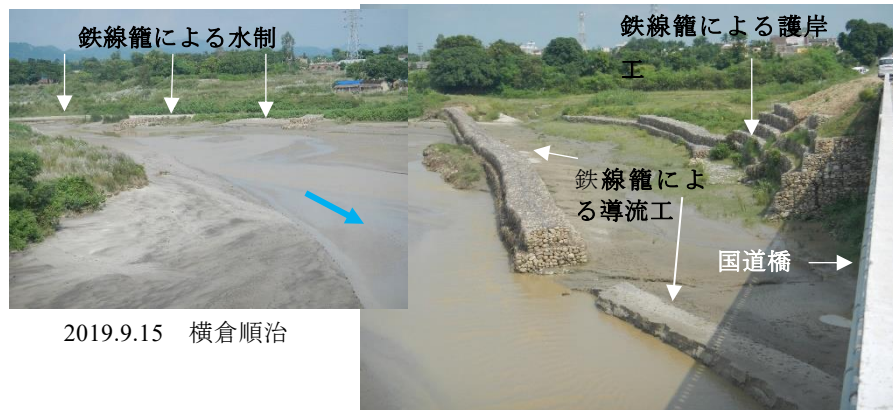
図 3 ネパールタライ平野 Kharak Khola 川で洪水流路に建設された取付け道路盛り土の浸食対策

上流側に水制、導流工、護岸工が設置されている。いずれの構造物も鉄線籠を利用している。水制が上流側河岸を安定させ、導流工により平水流路は取付け道路盛り土への接近が阻まれている。さらに護岸工が道路盛り土の浸食を防止している。各構造物が連携して機能を発揮している。

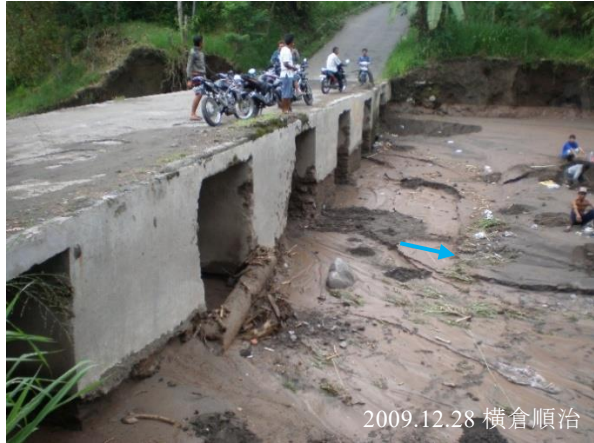
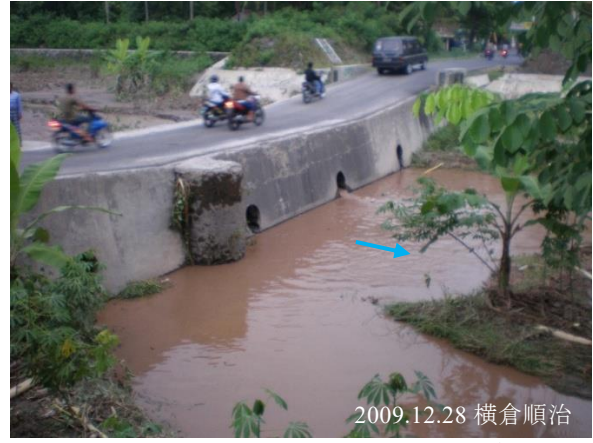
図 4 ゲンドール川 GE-D(Kepuharjo)

砂防ダムの天端に袖はなく、天端には左右岸から中央に向けて緩勾配が付けられ、渡河施設として利用されている。

考察	
<p>1) これらの砂防ダムは以下の様な構造を有して、渡河施設としての機能を果たしている。</p> <ul style="list-style-type: none"> ・図 4～5 および図 8～15 の渡河施設について：洪水・土砂の越流を前提としたコースウエーとされている。 ・図 6～7 の渡河施設について：砂防ダムの袖を橋台として利用した橋梁とされている。桁下高が十分高くされて、洪水・土石流に対して安全な構造とされている。 <p>2) 渡河施設としての機能を有する砂防ダムは、1 施設で防災と道路交通の 2 機能を備えており、施設建設の費用削減に貢献している。</p> <p>3) 防災と交通の両機能を備えた、地域の安全と開発に貢献する多目的施設として機能を果たしている。</p>	
参照事項	
<p>1) 第二次円借款：Mt. Merapi & Mt. Semeru Volcanic Disaster Countermeasure Project, 1995～2001, 52 億円</p> <p>2) 第三次円借款：Urgent Disaster Reduction Project for Mt. Merapi, Progo River Basin 2006～2011, 41 億円</p>

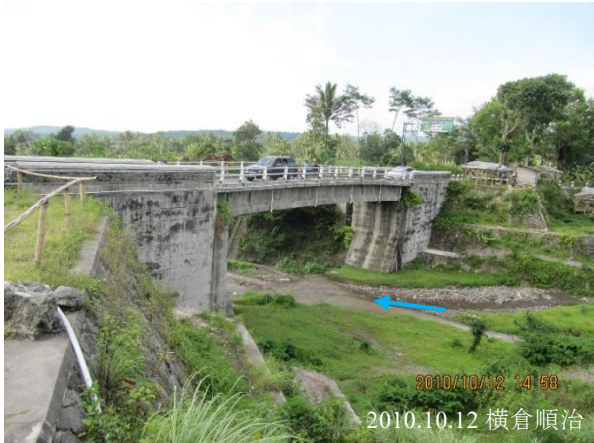
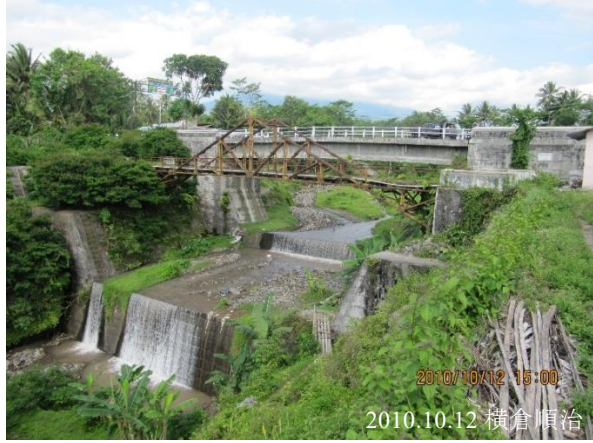
図 6 スノオ川砂防ダム SE-C1(Talun) 上流側

図 7 同左下流側

旧トラス橋が下流側に残っている。

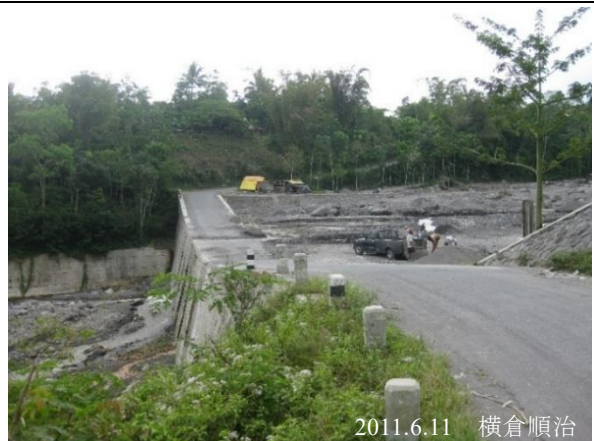
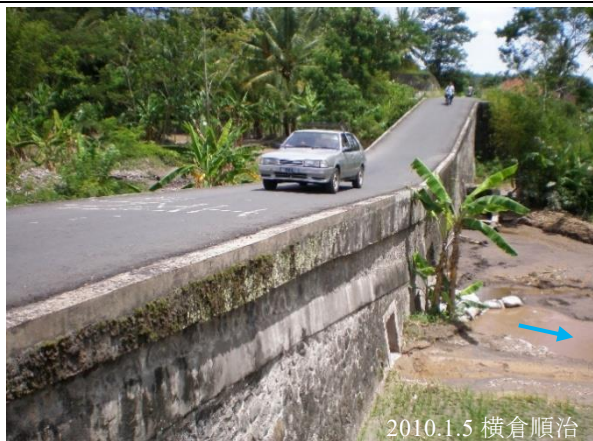
図 8 ボヨン川砂防ダム BO-D3(Wonorejo)

図 9 ウオロ川 WO-C3 (Kendal Sari)

同左

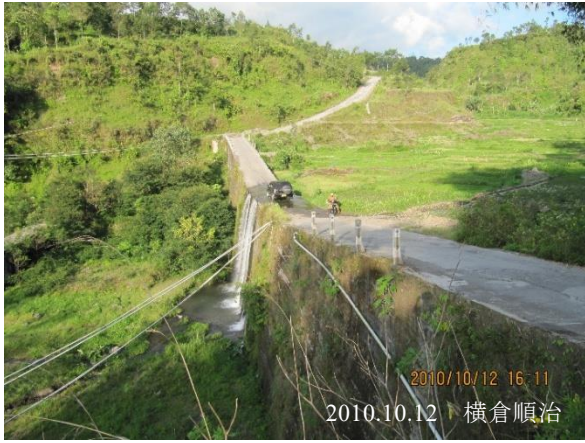
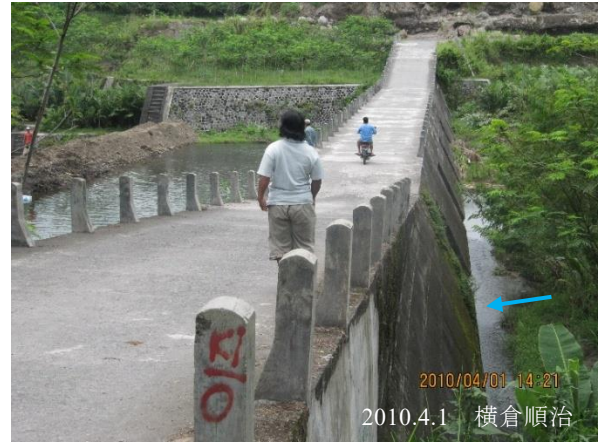
図 10 アプ川砂防ダム AP-D3(Tlogolele)

図 11 クラサック川 KR-C (Kembang)

同左、ダム天端両側沿いに、転落防止用の高さ約 1 m の支柱が連続して設置されている。

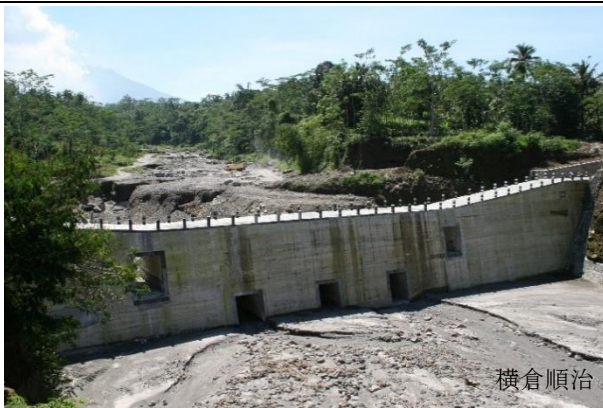
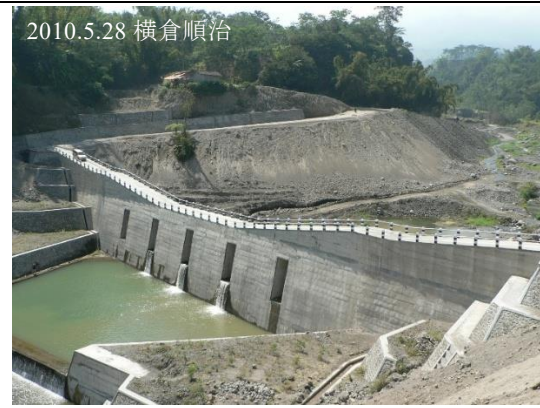
図 12 ゼンドール川 GE-C13

同左

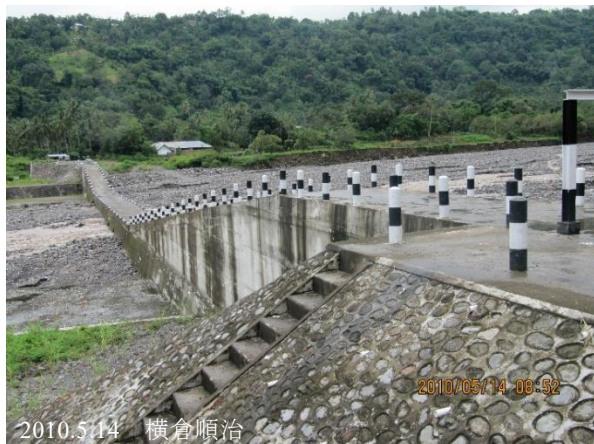
図 1 砂防ダムの袖を橋台としたトラス橋 砂防ダムの袖を高くして桁下高を取り、洪水・土石流からの橋桁の安全を確保している。		図 2 砂防ダムの天端をコースウエーとして利用した渡河施設

考察
<p>前事例 4-1 と同様であり，以下のとおりである．</p> <ol style="list-style-type: none">これらの砂防ダムは以下の様な構造を有して，渡河施設としての機能を果たしている．<ul style="list-style-type: none">図 1 の橋梁について：桁下高が十分高くされて，洪水・土石流に対して安全な構造とされている．図 2 の橋梁について：洪水・土砂の越流を前提とした強度を有するコーズウエーとされている．渡河施設としての機能を有する砂防ダムは，1 施設で防災と道路交通の 2 機能を備えており，施設建設の費用削減に貢献できる．このような多機能砂防ダムは日本ではほとんど見られないが，インドネシアでは防災と交通の両機能を備えた，地域住民の生活と地域開発に貢献する多目的施設として貢献している．
参考文献
なし
