構造物の被害

報告者：小野祐輔（鳥取大学）

調査行程

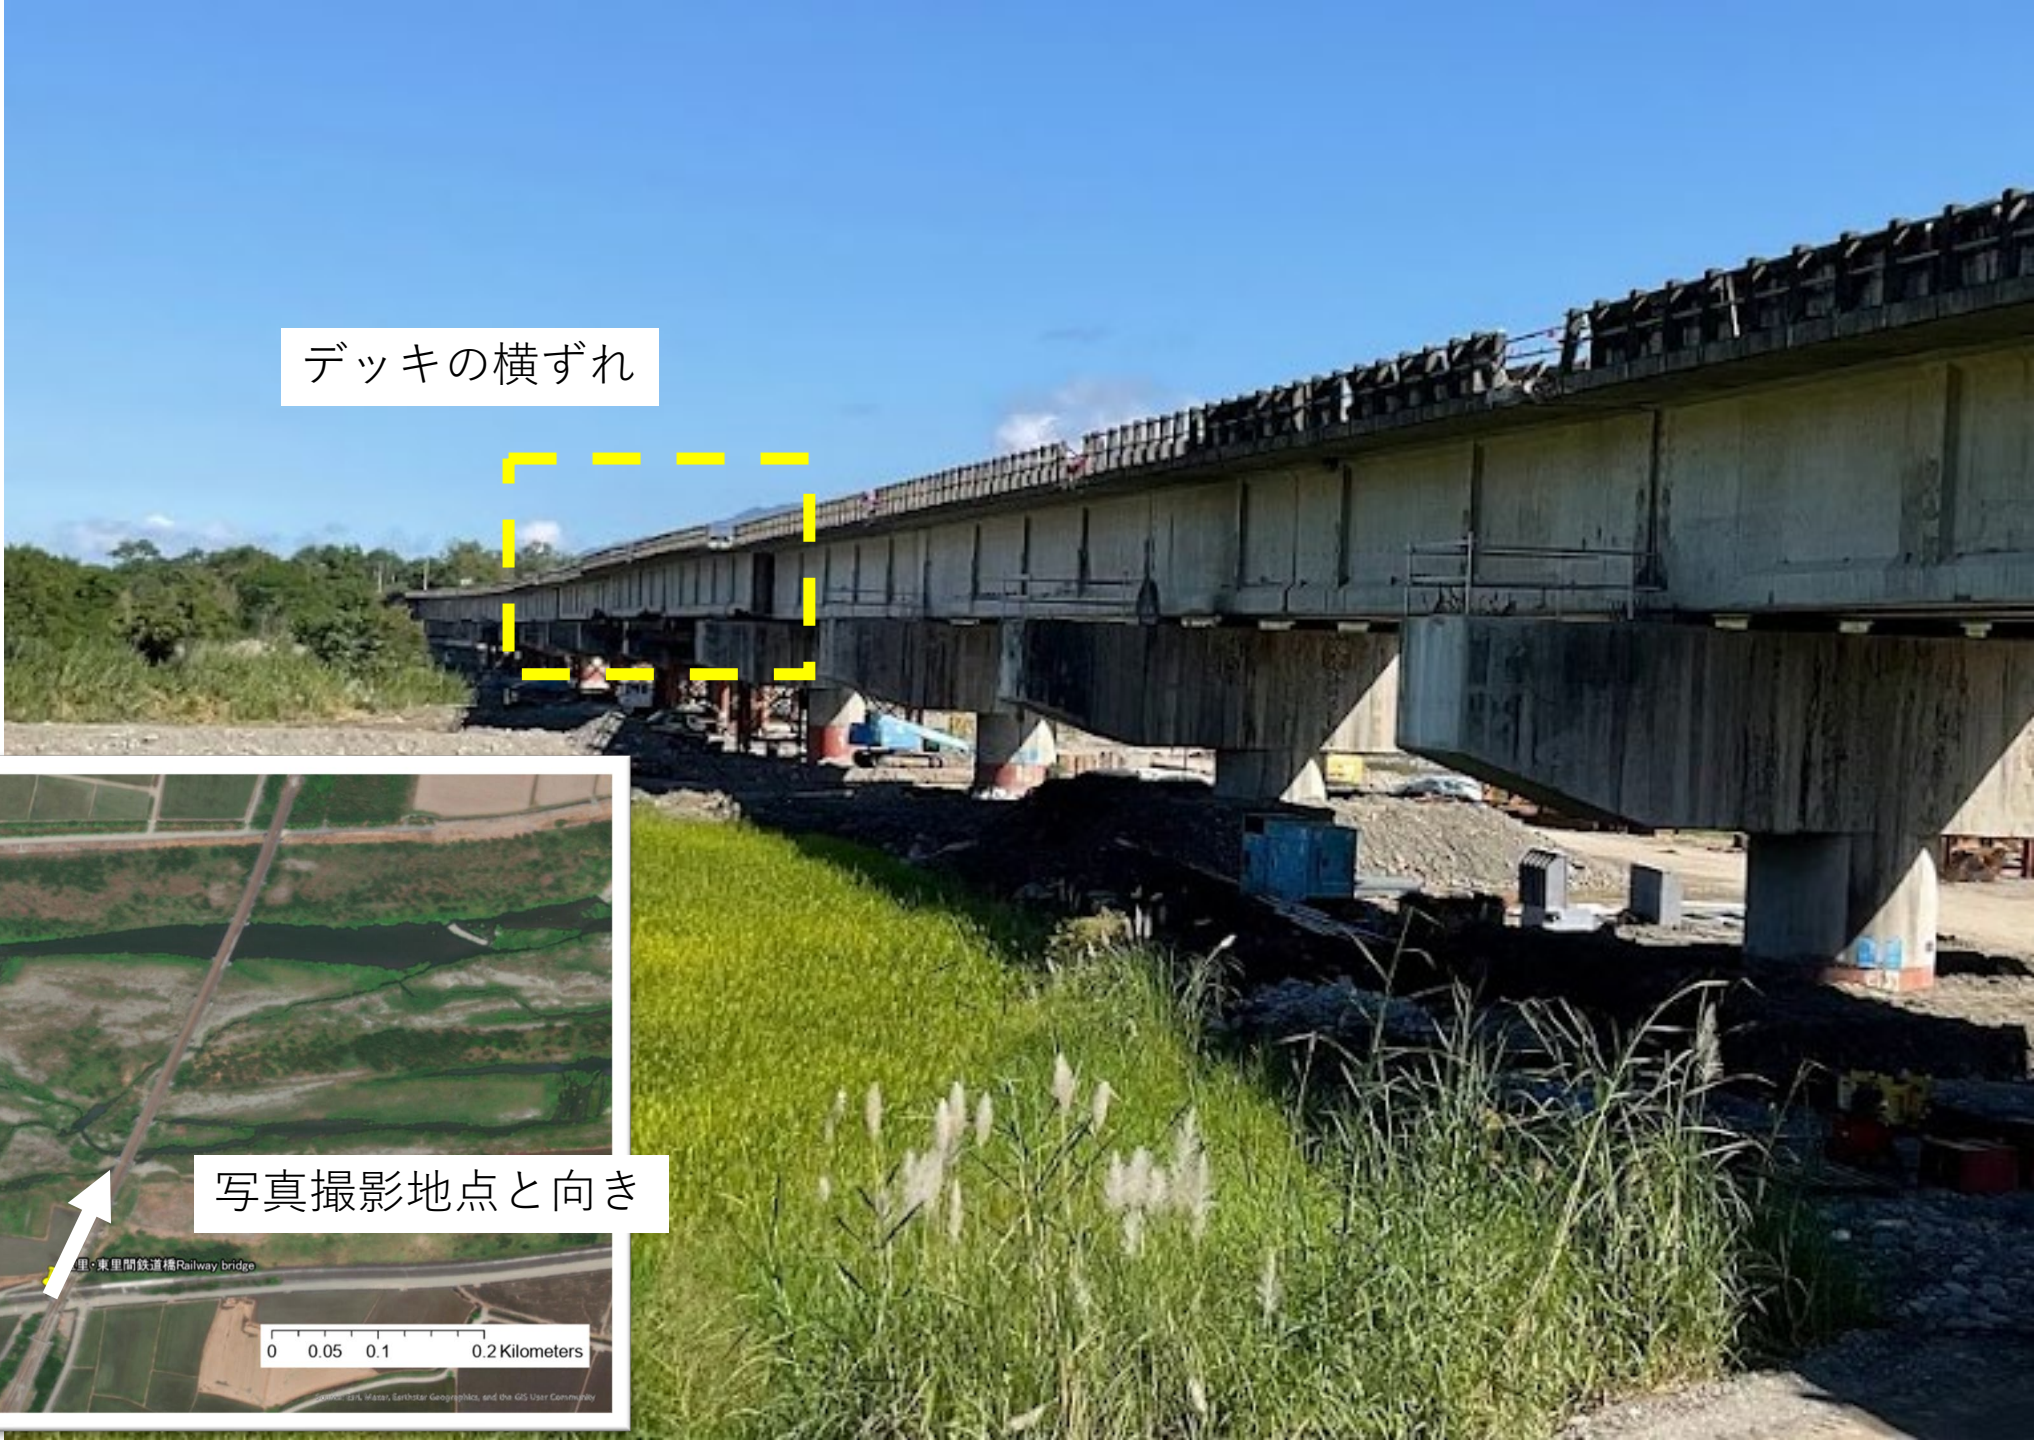
デッキ端部の損傷
(架線柱の損傷?)

デッキの横ずれ

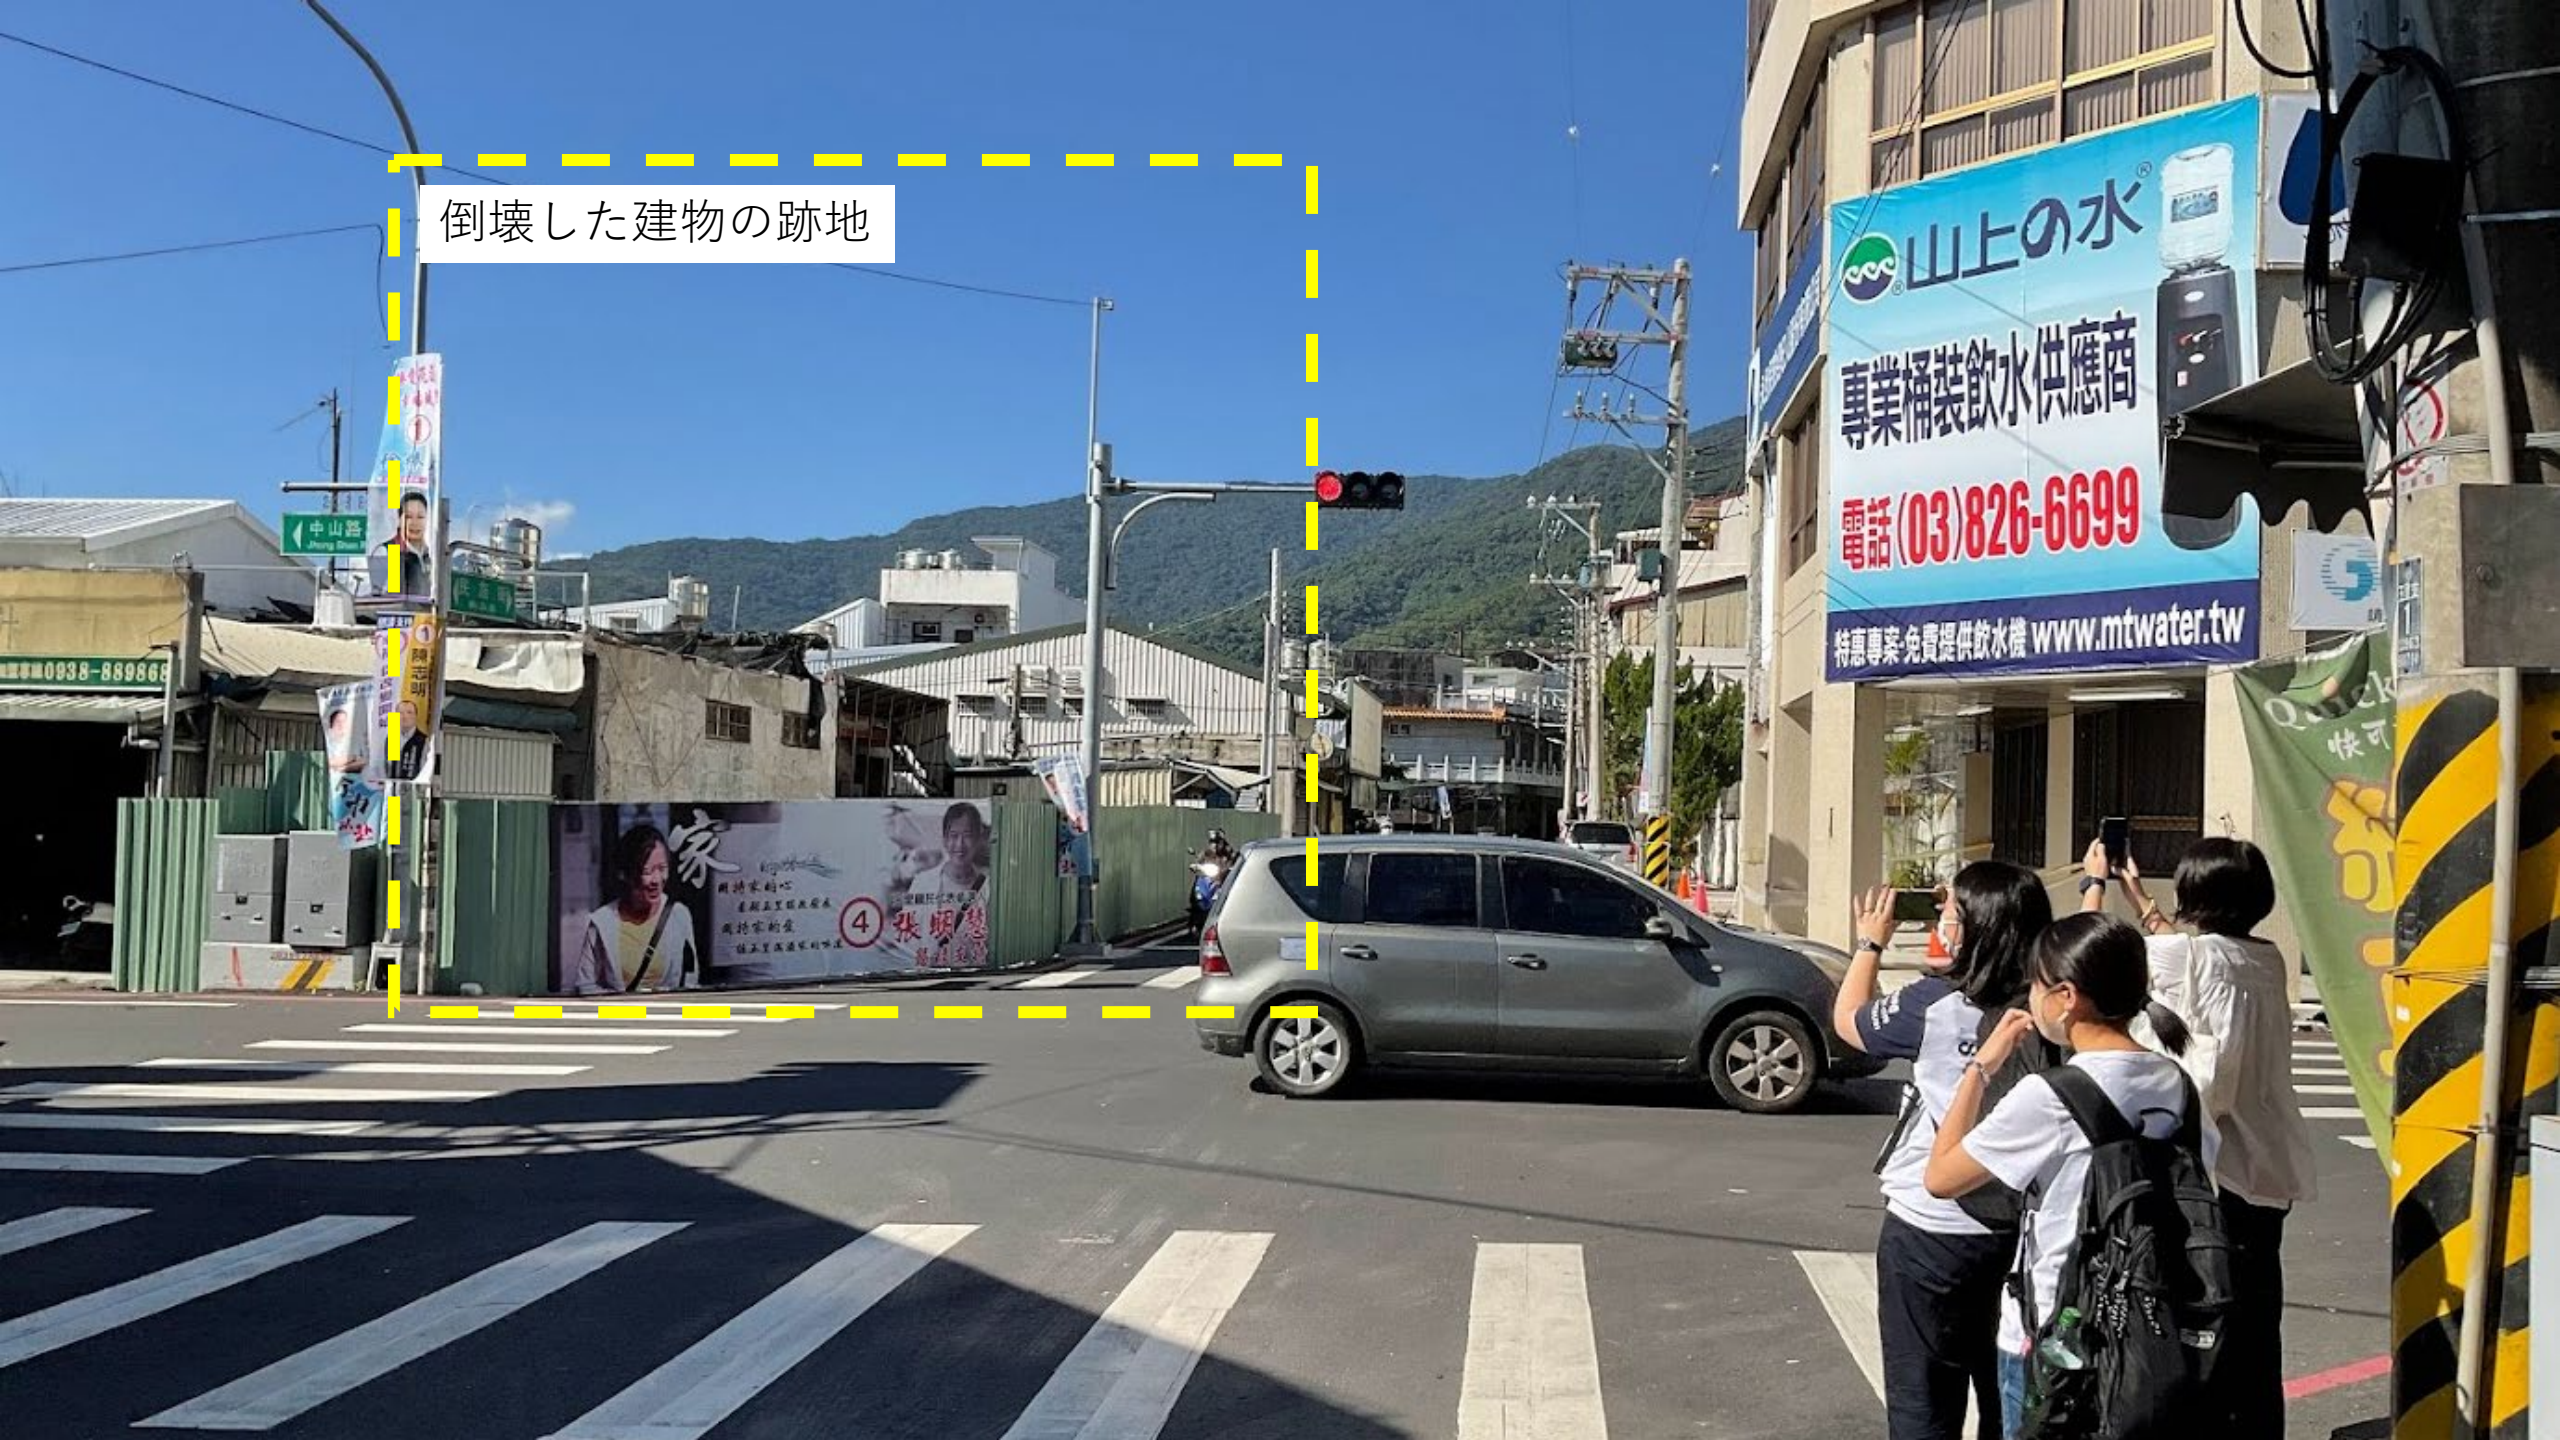
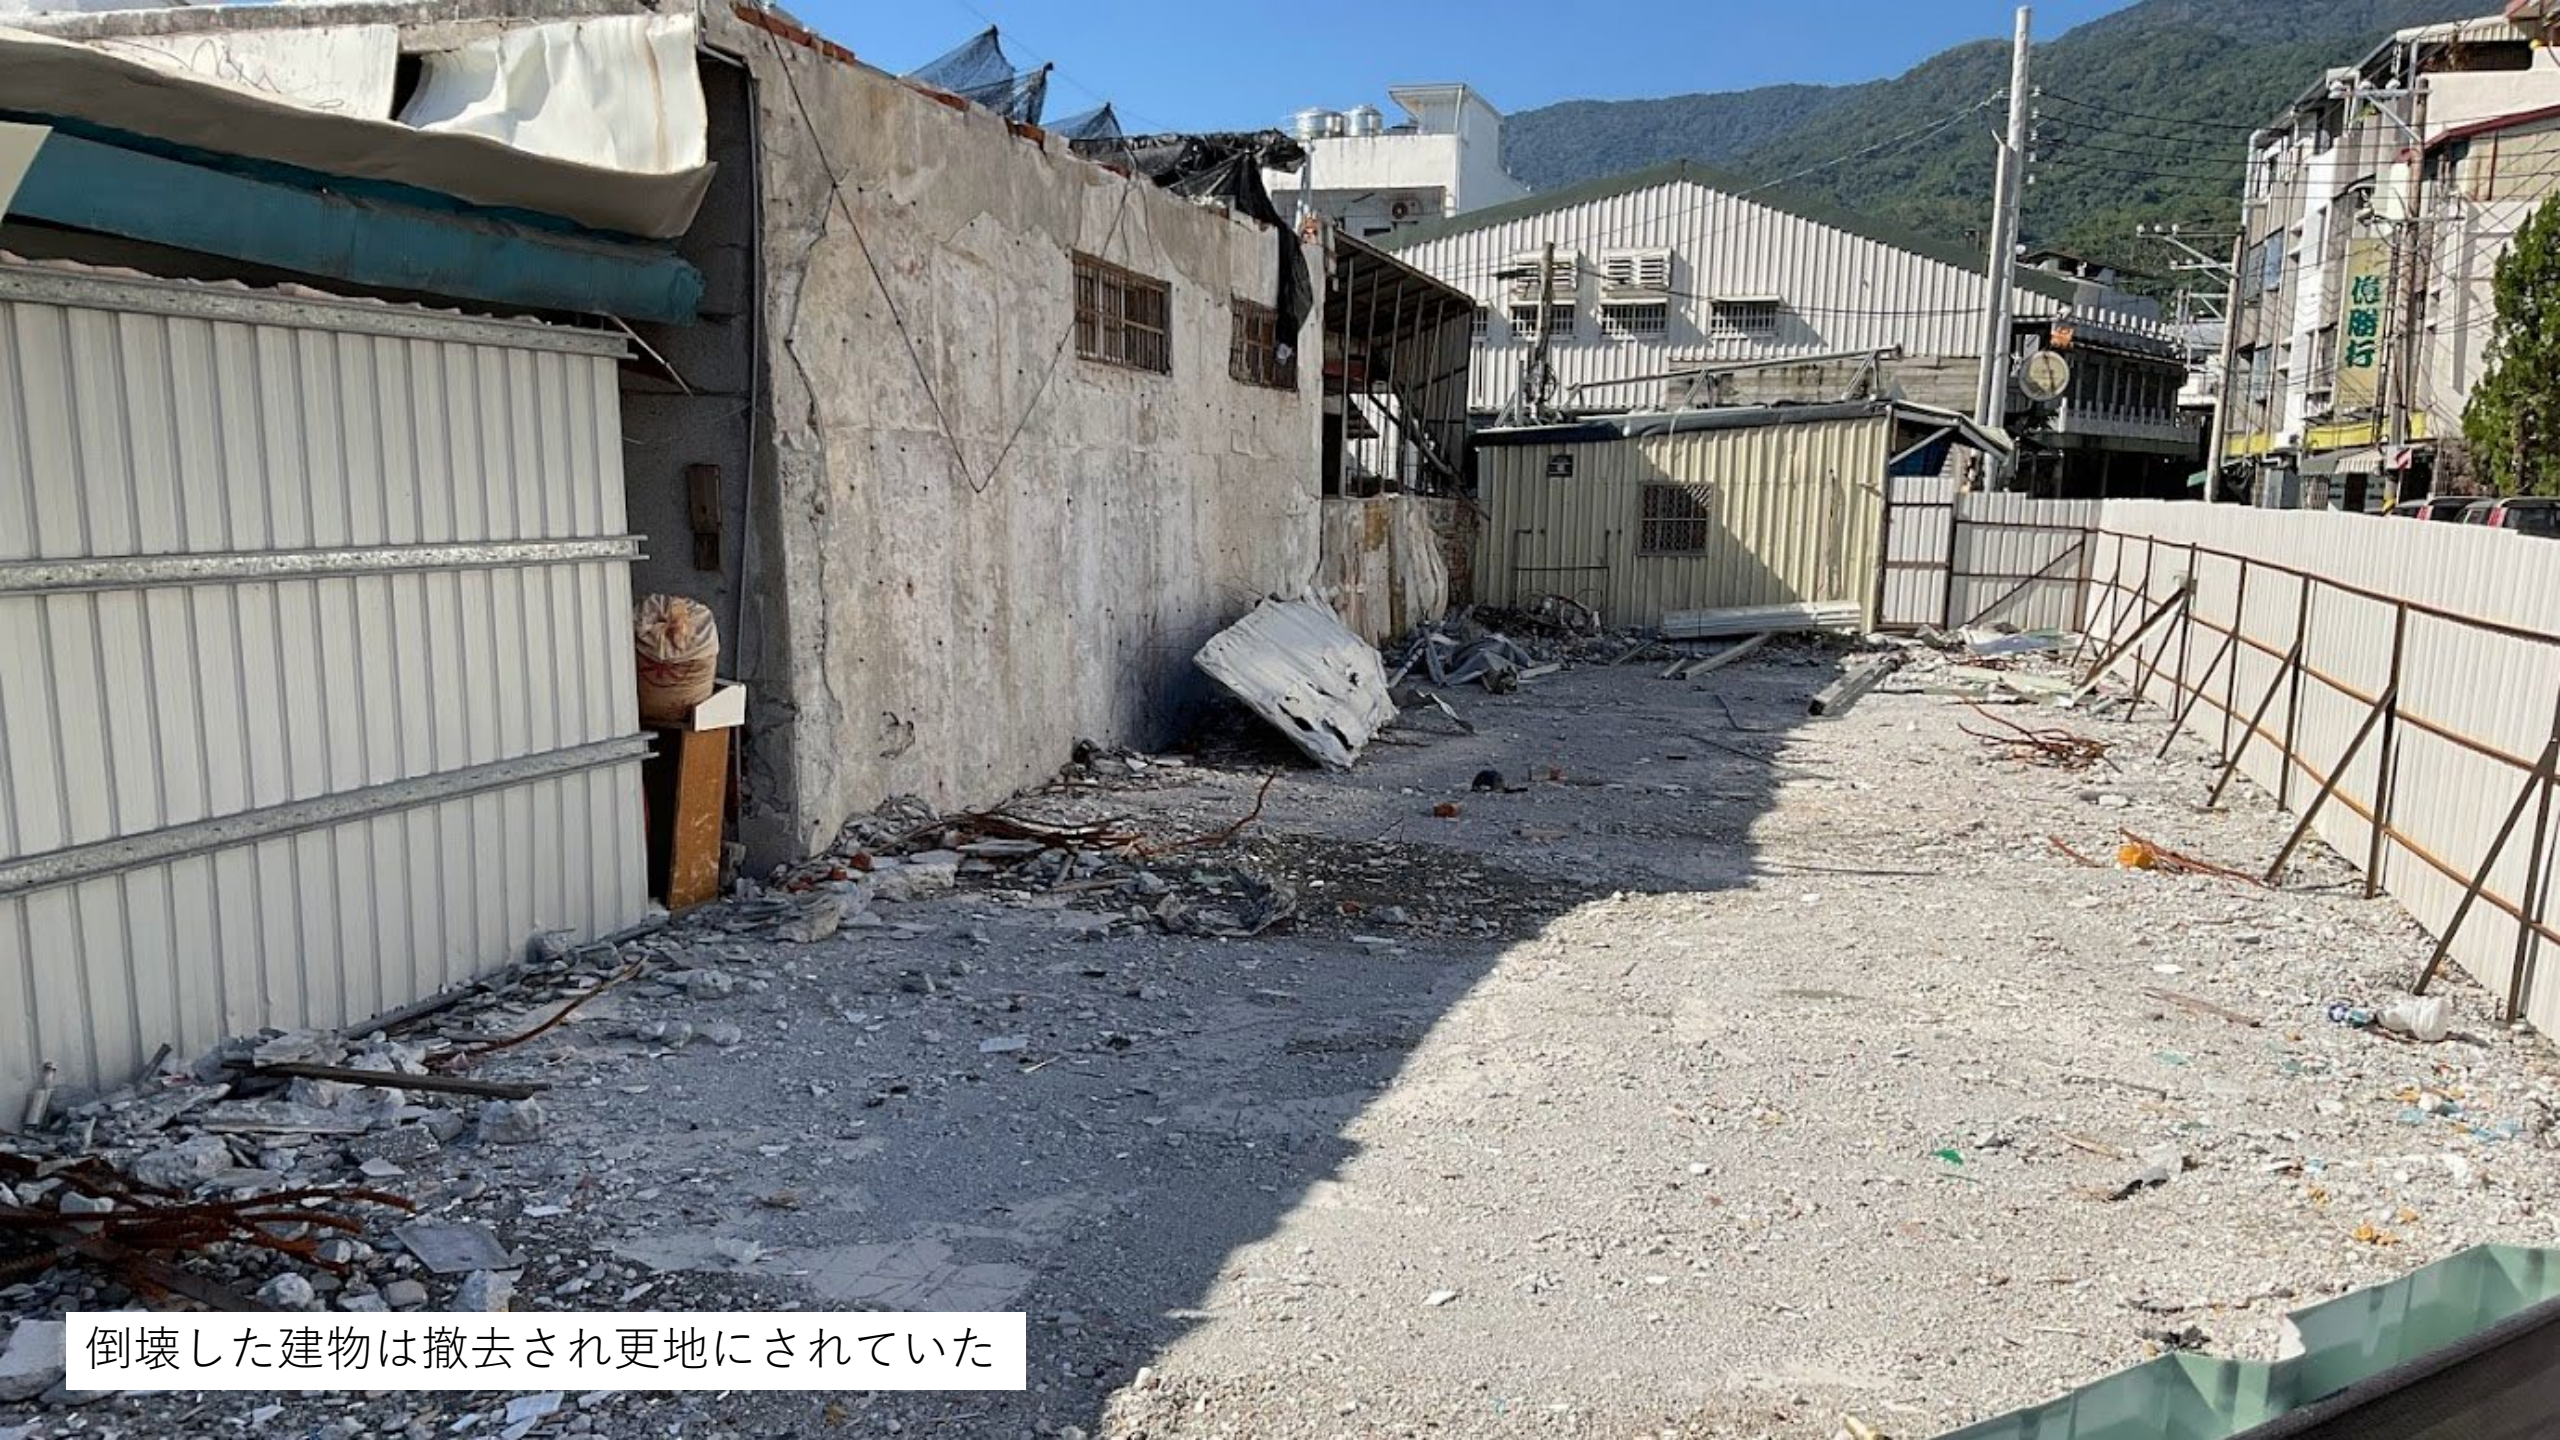
倒壊した建物の跡地

倒壊した建物は撤去され更地にされていた

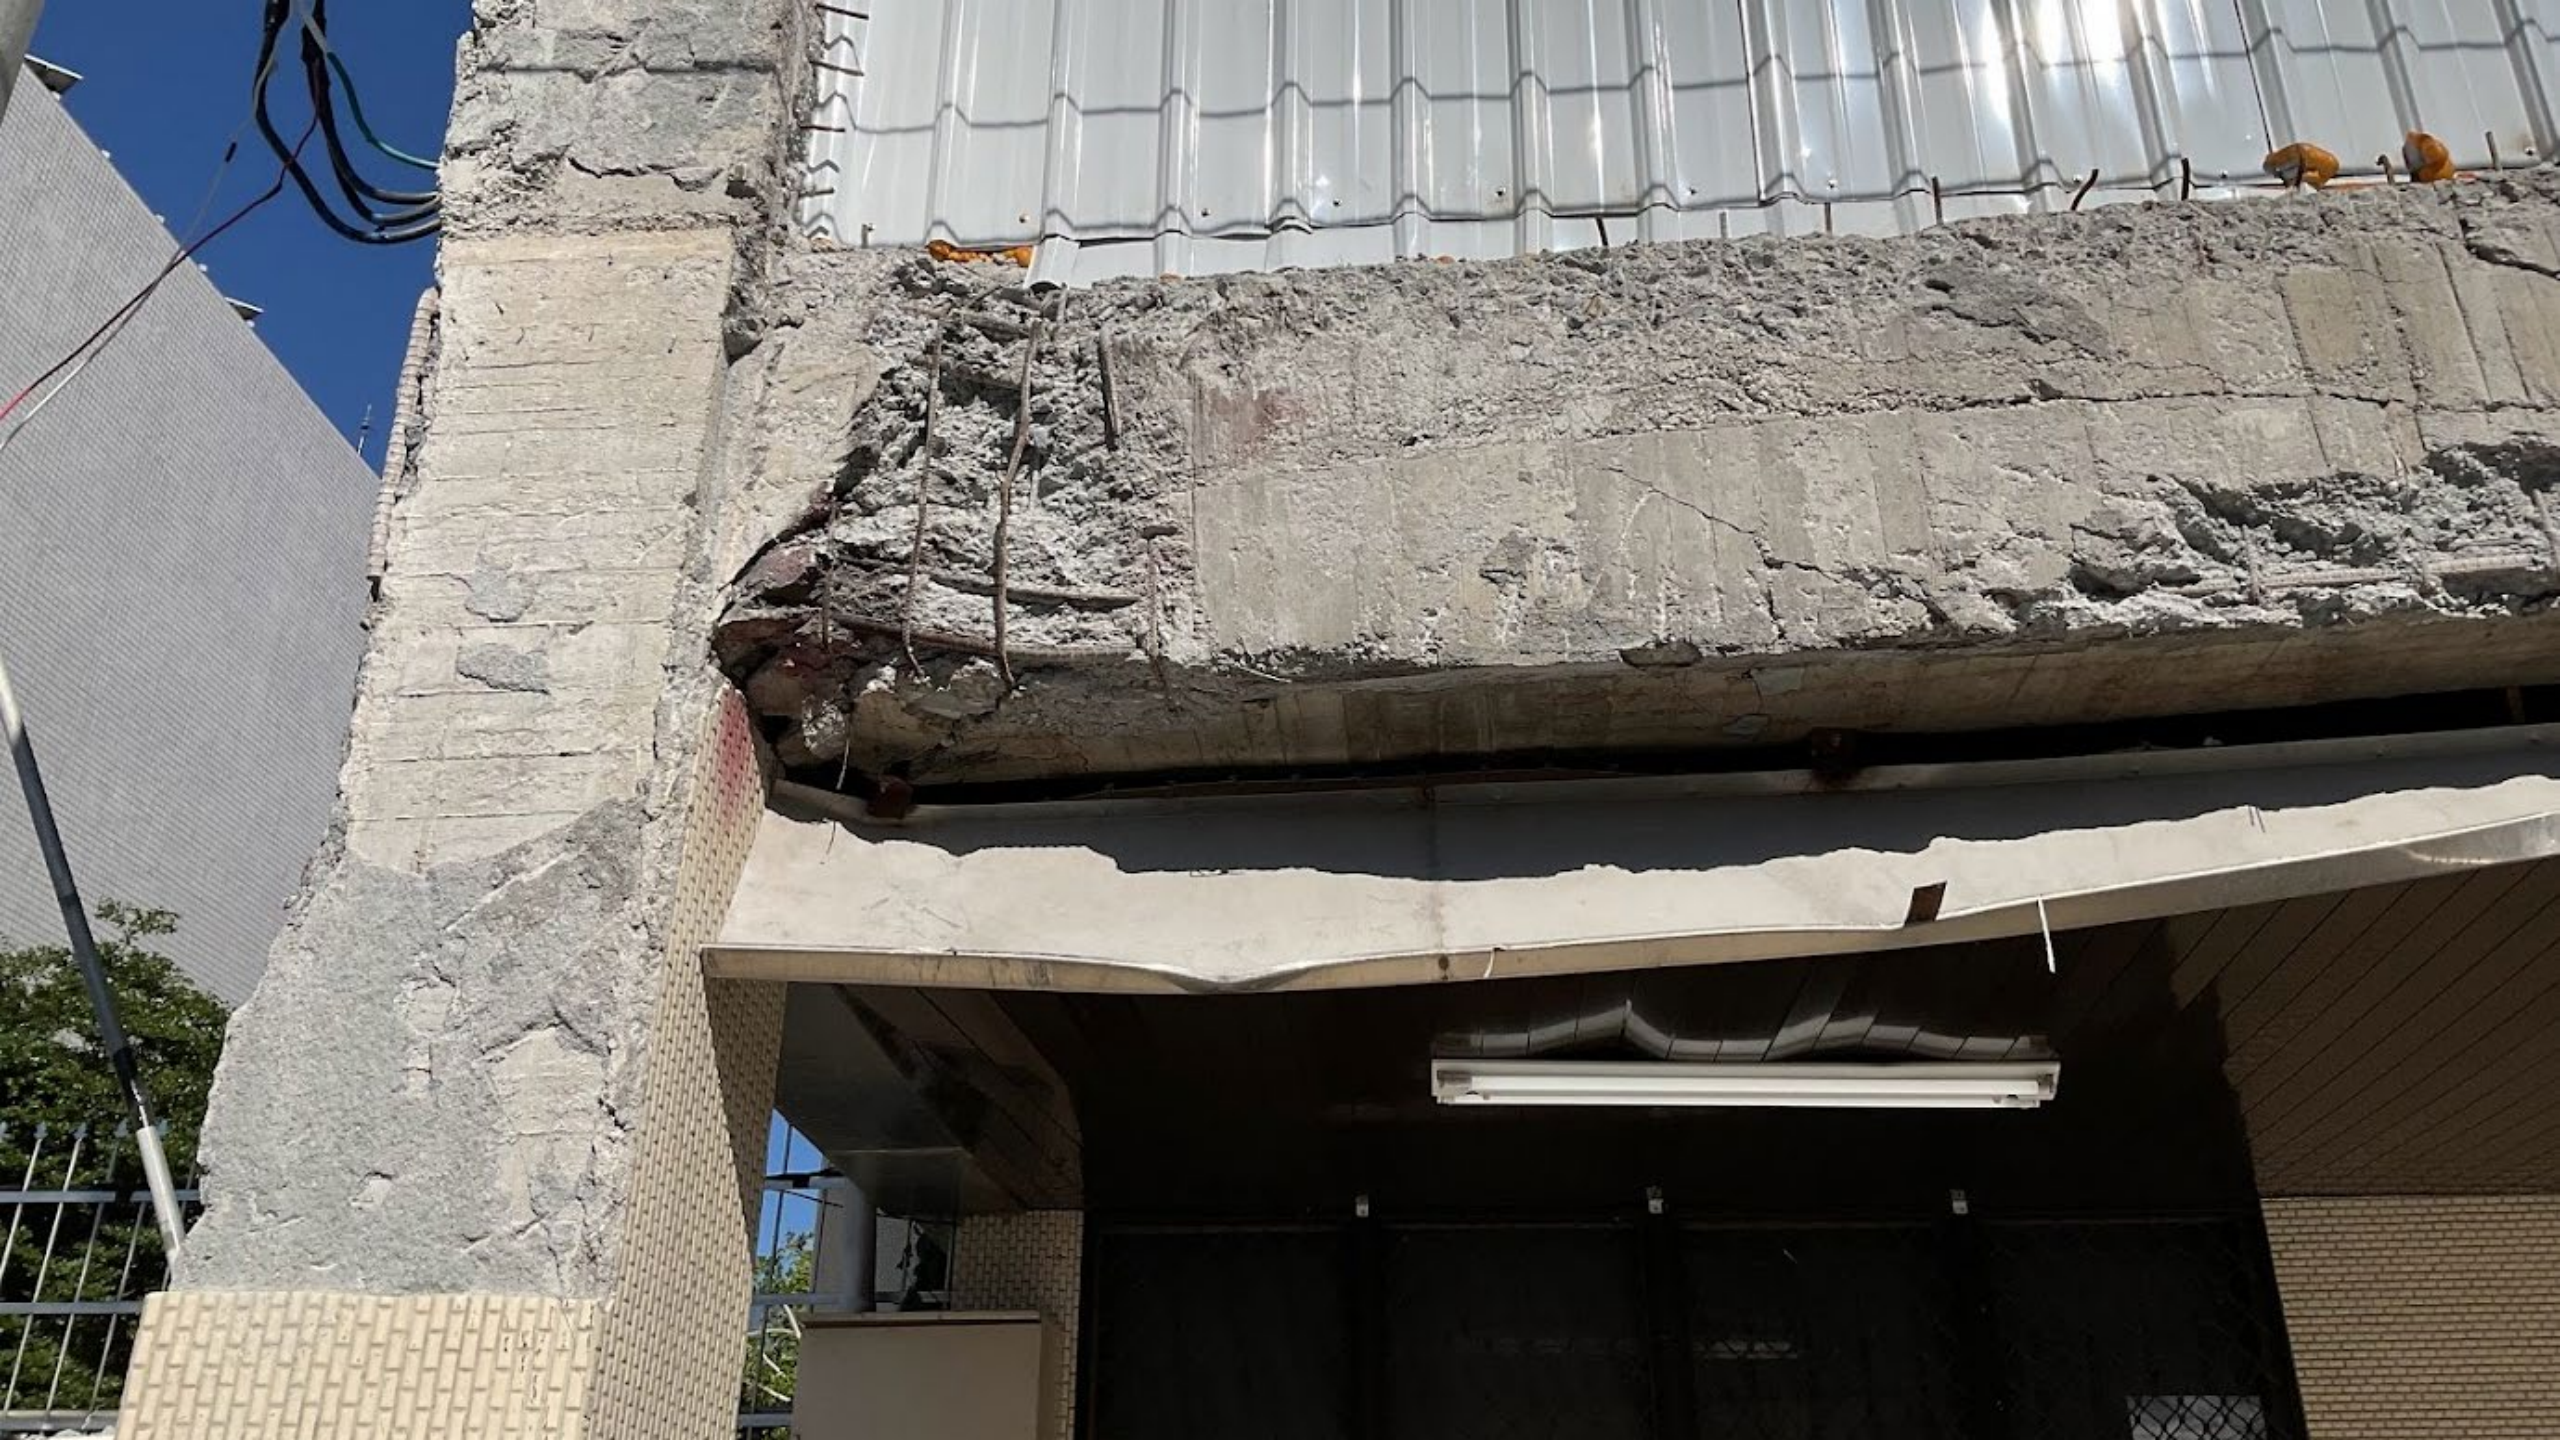
倒壊した建物の衝突による損傷？

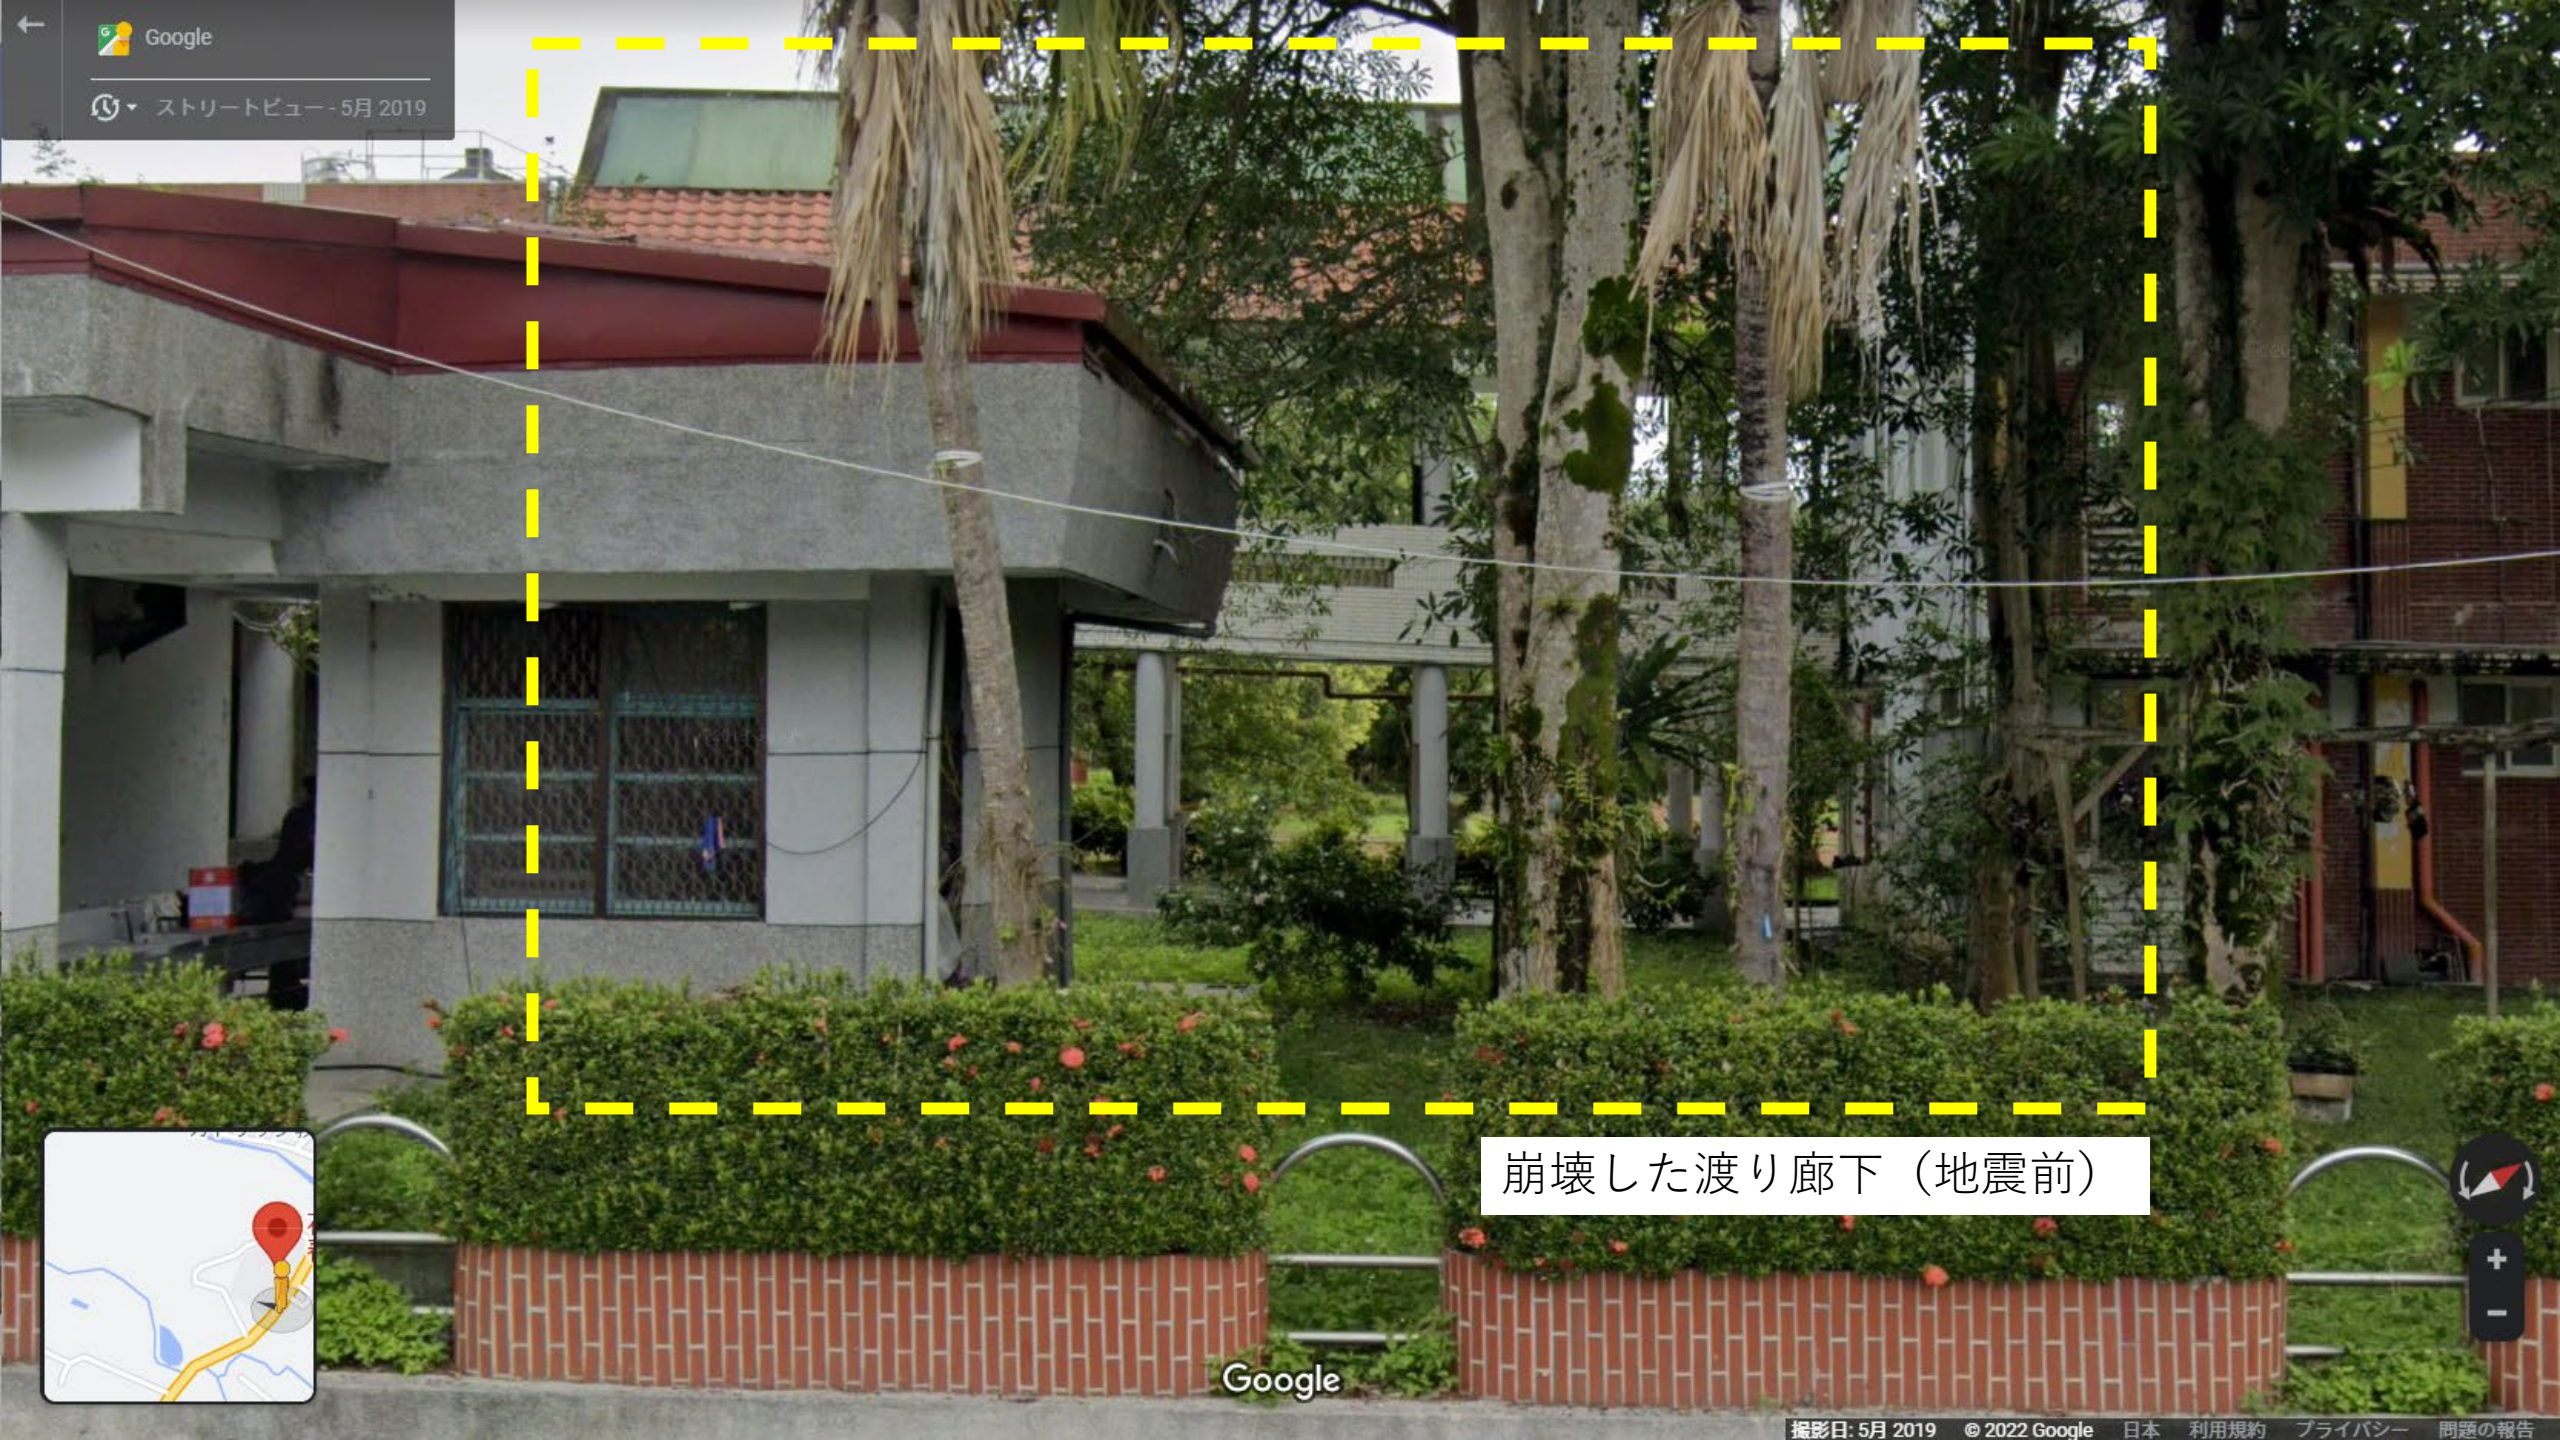
崩壊した渡り廊下 (地震前)

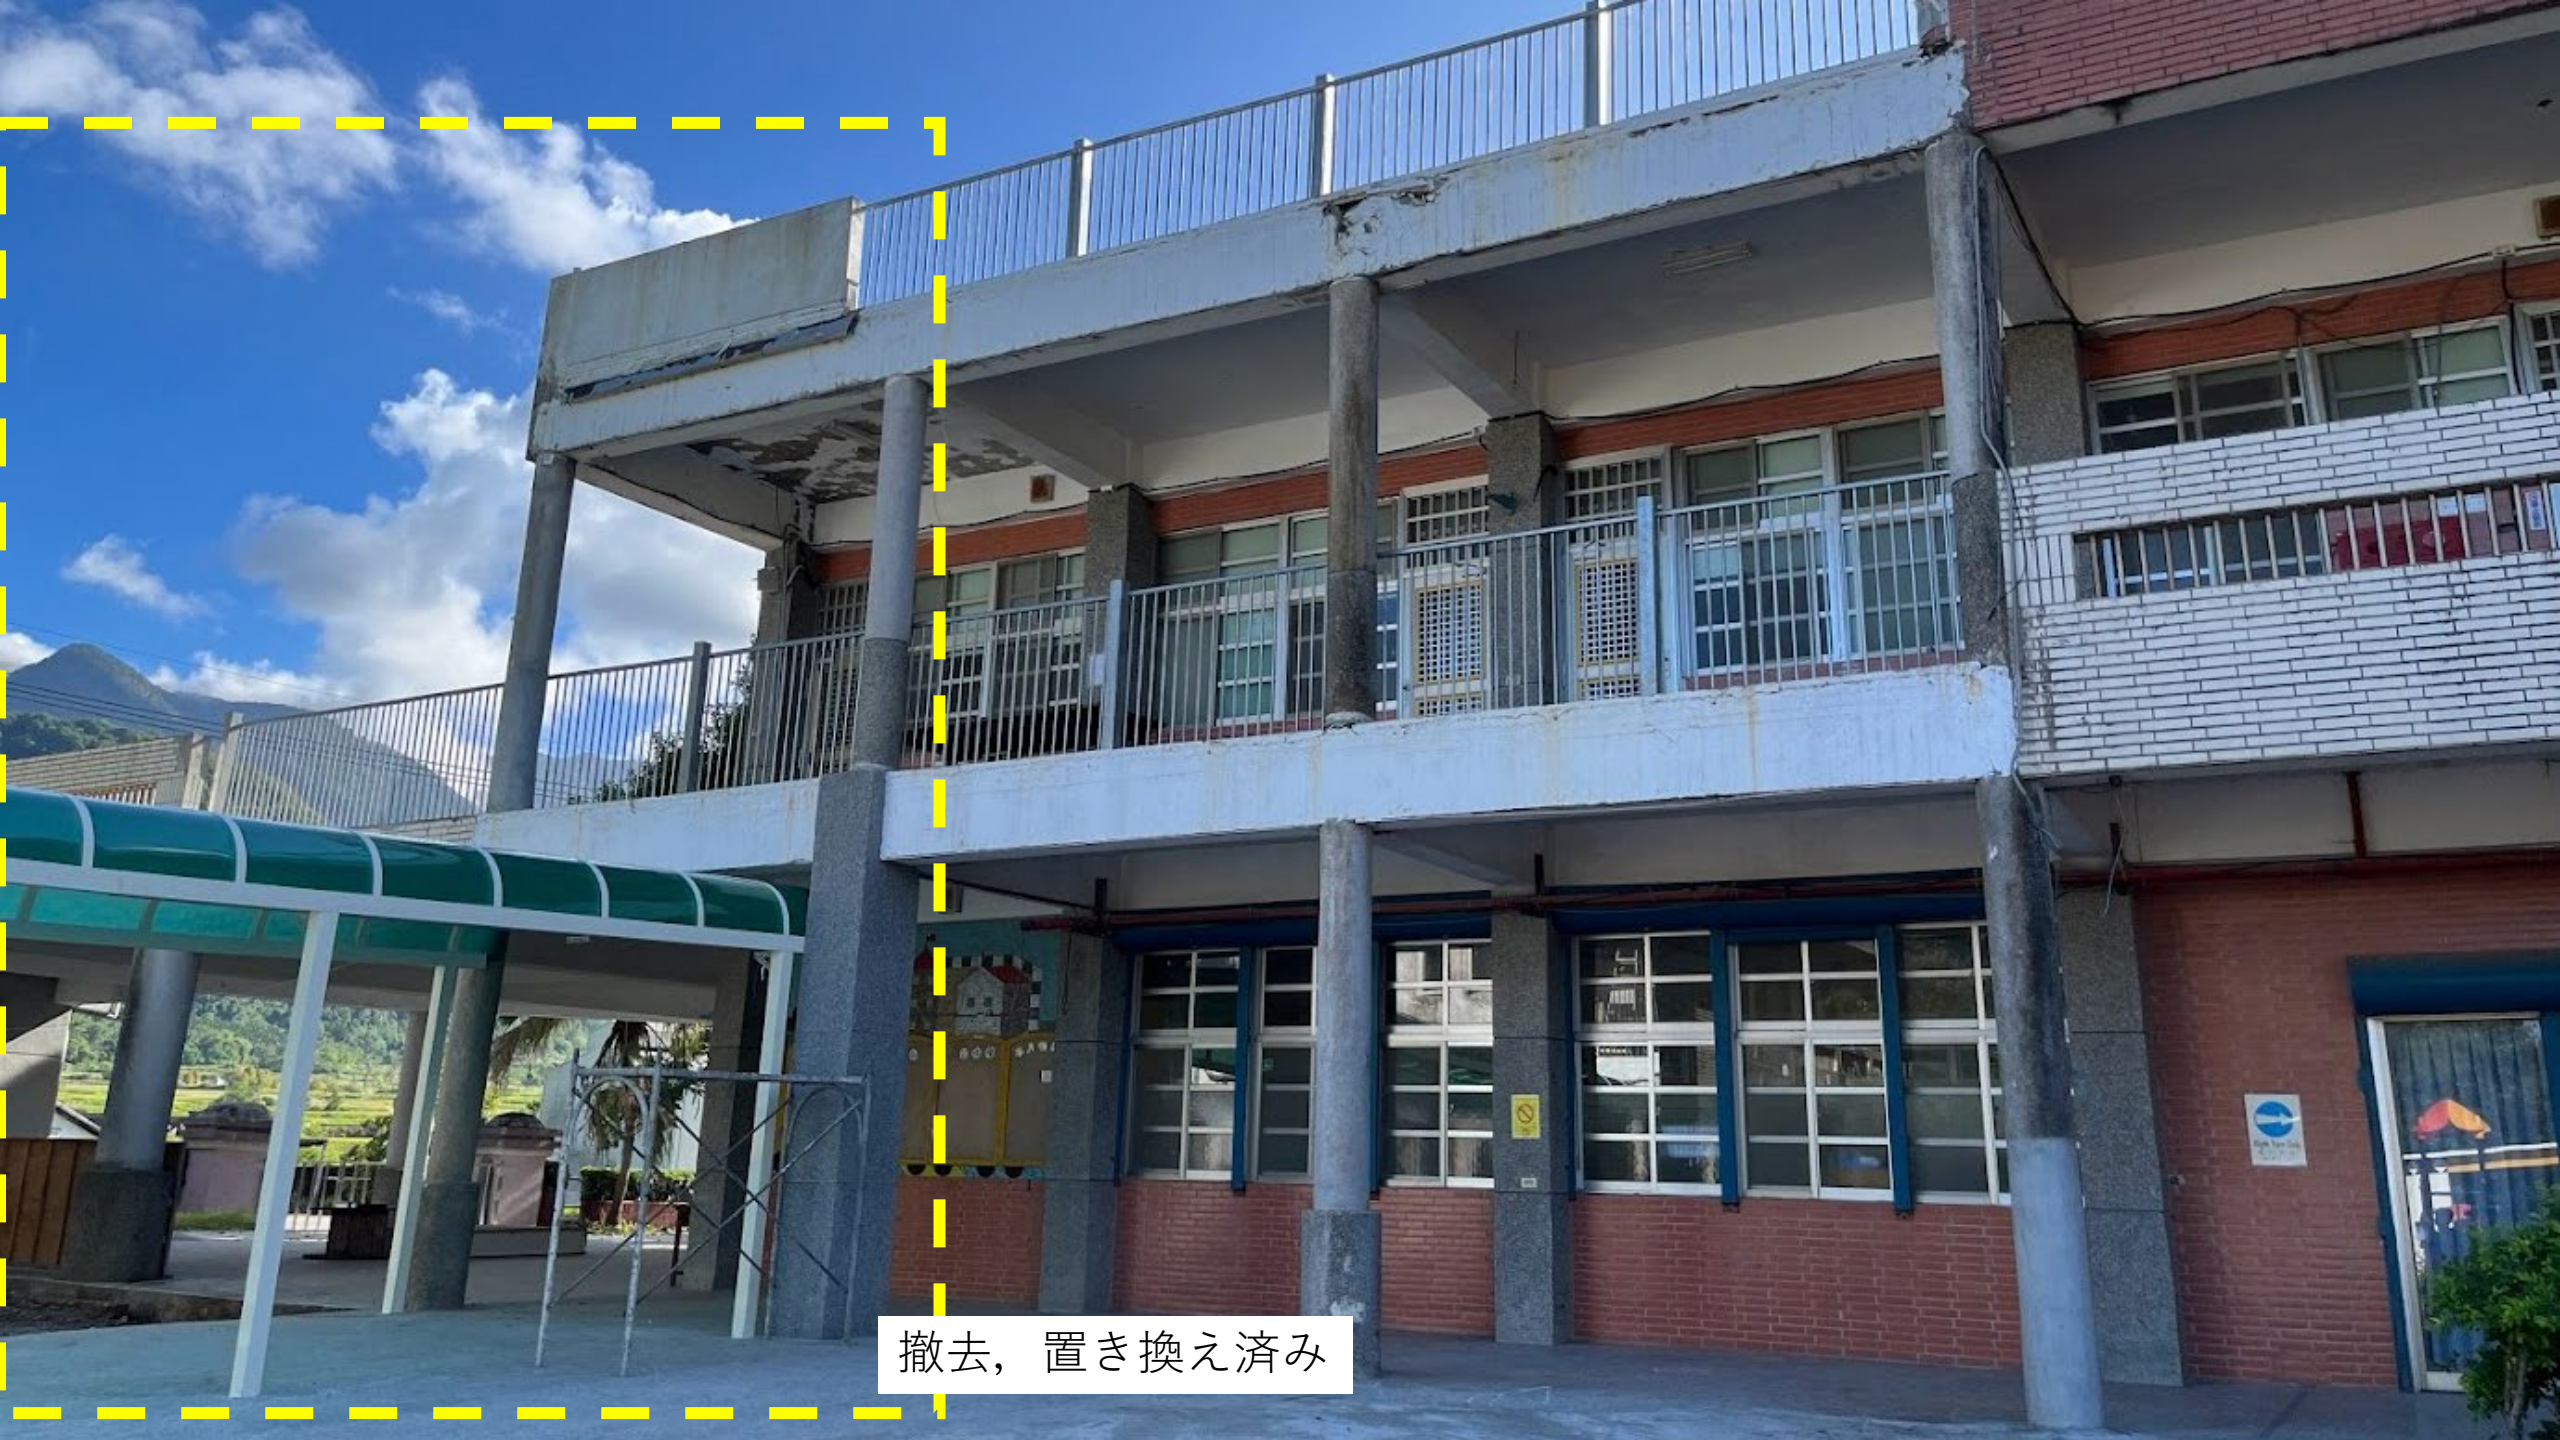
撤去，置き換え済み
