構造物の被害

報告者：小野祐輔（鳥取大学）

調査行程

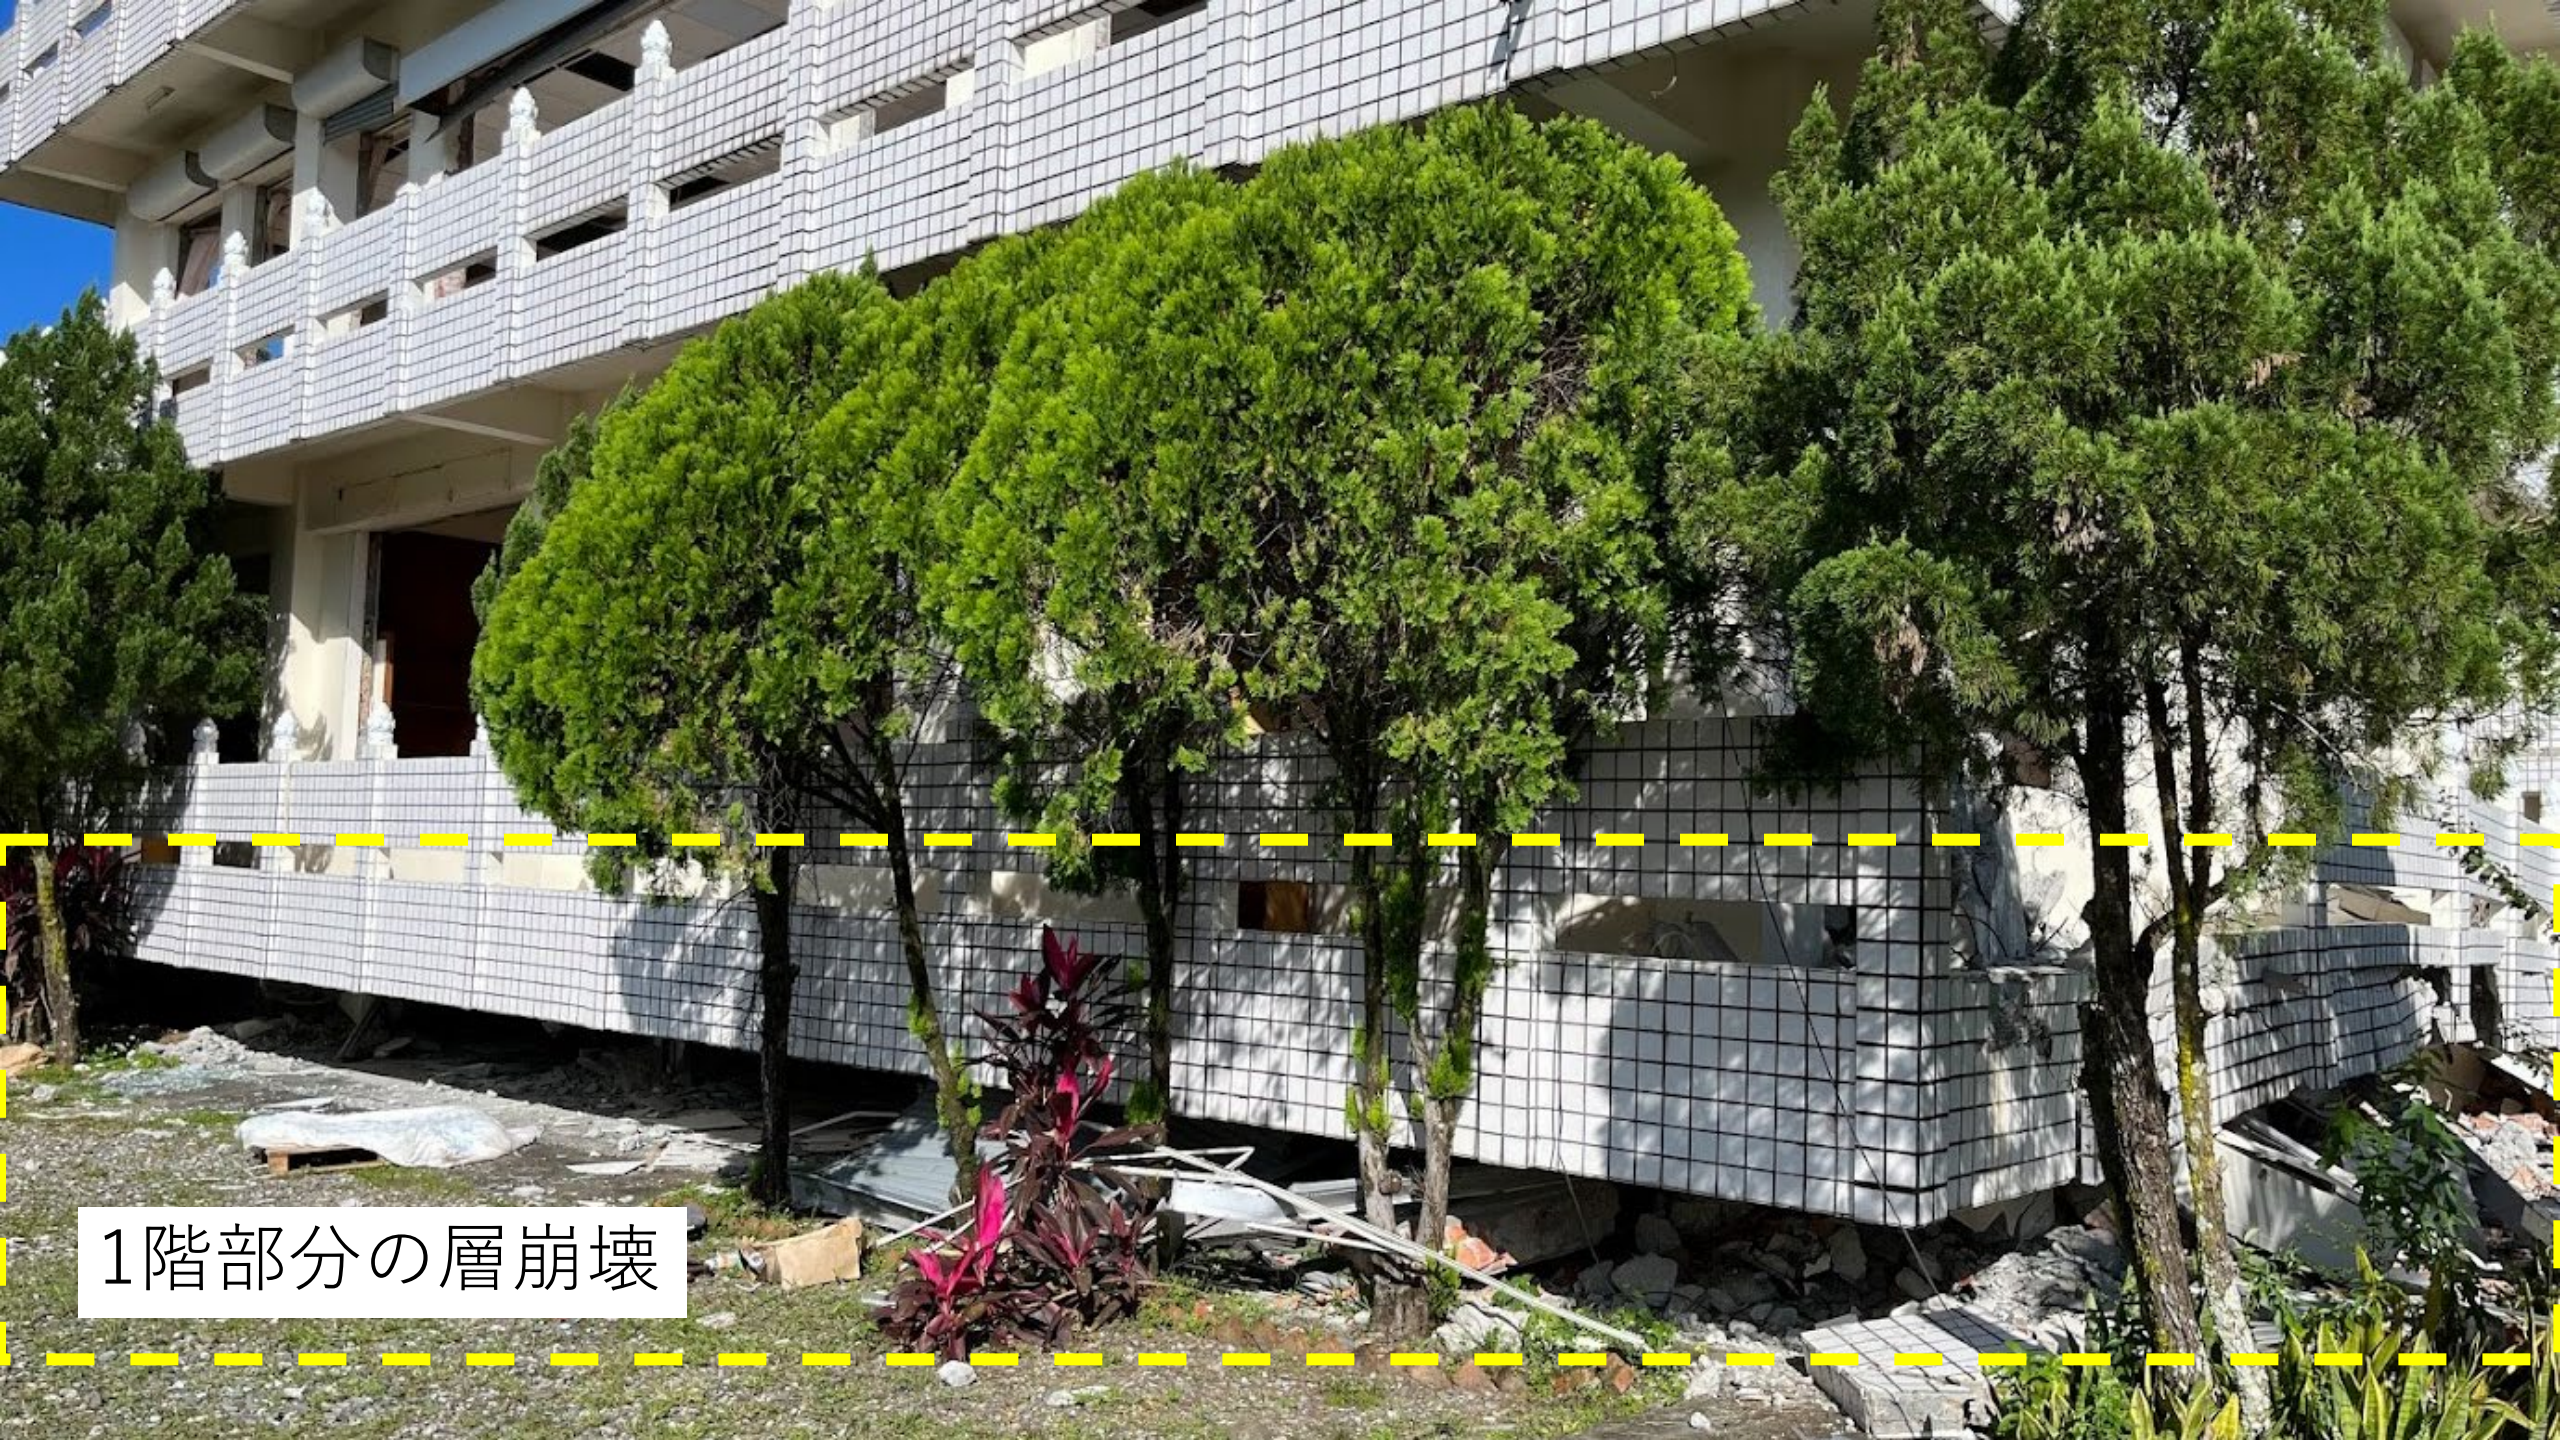
1階部分の層崩壊

バルコニーのスラブを突き抜けた1階部分の柱

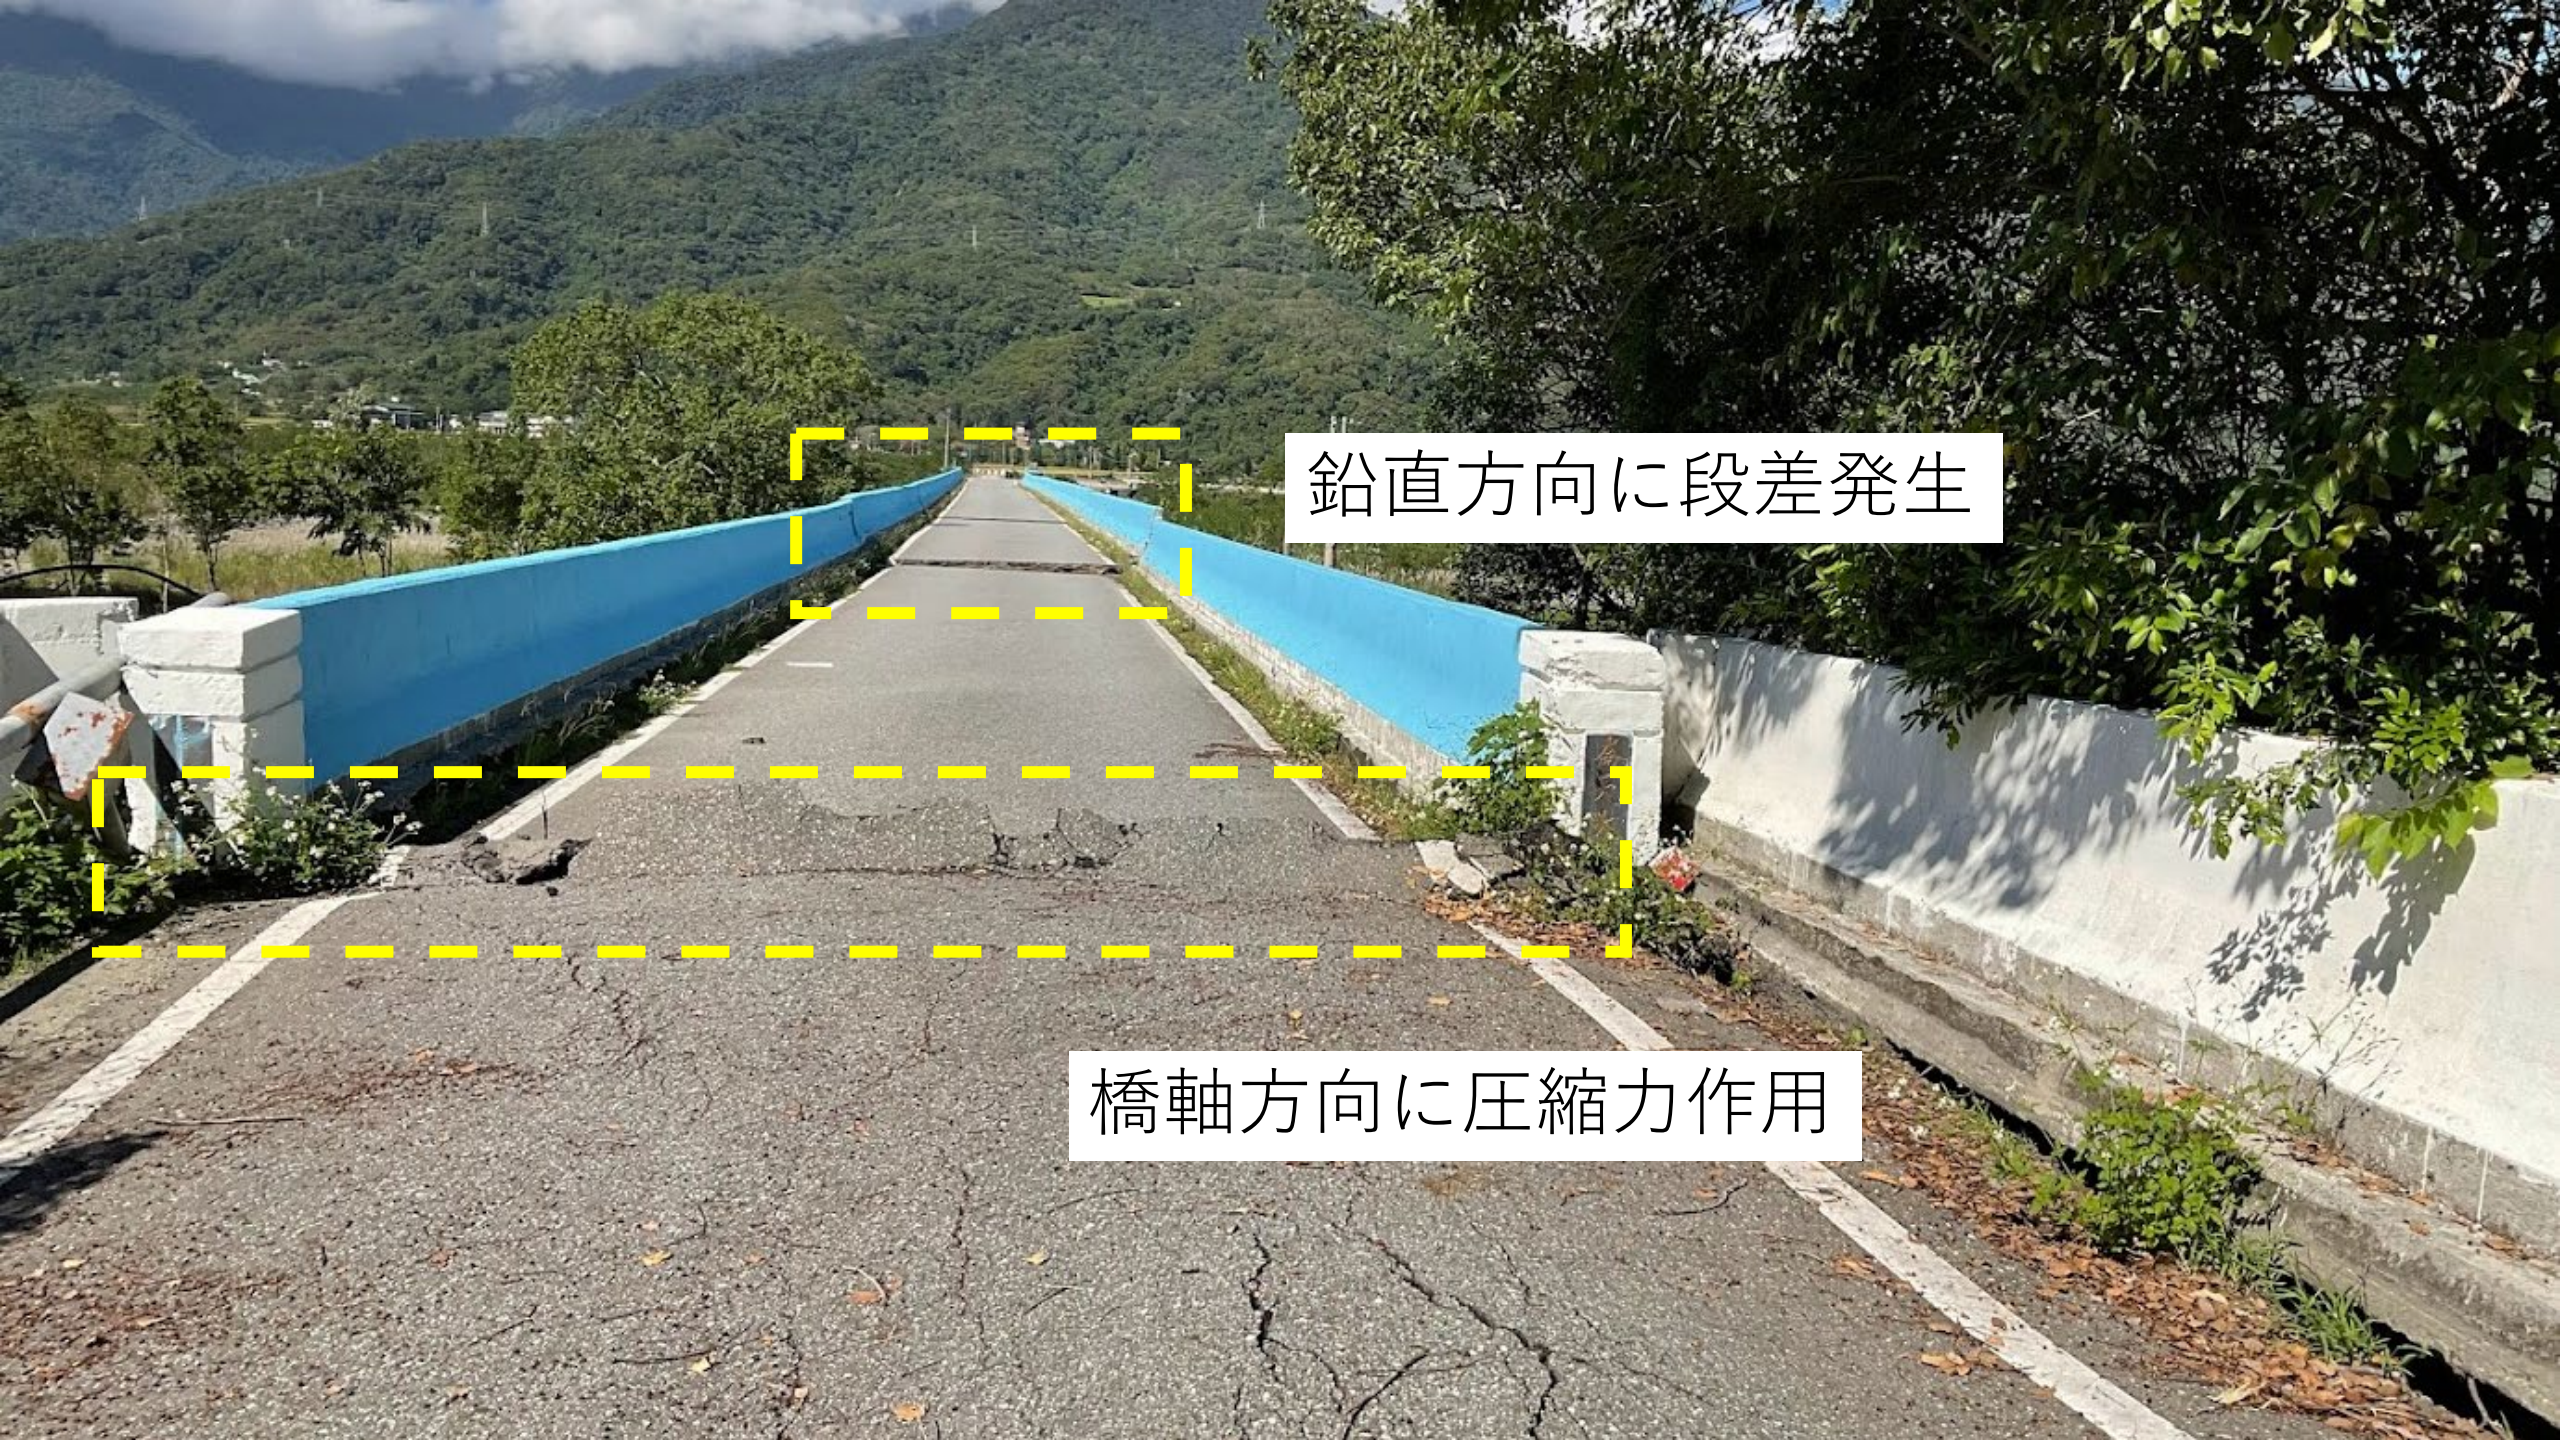
鉛直方向に段差発生

橋軸方向に圧縮力作用

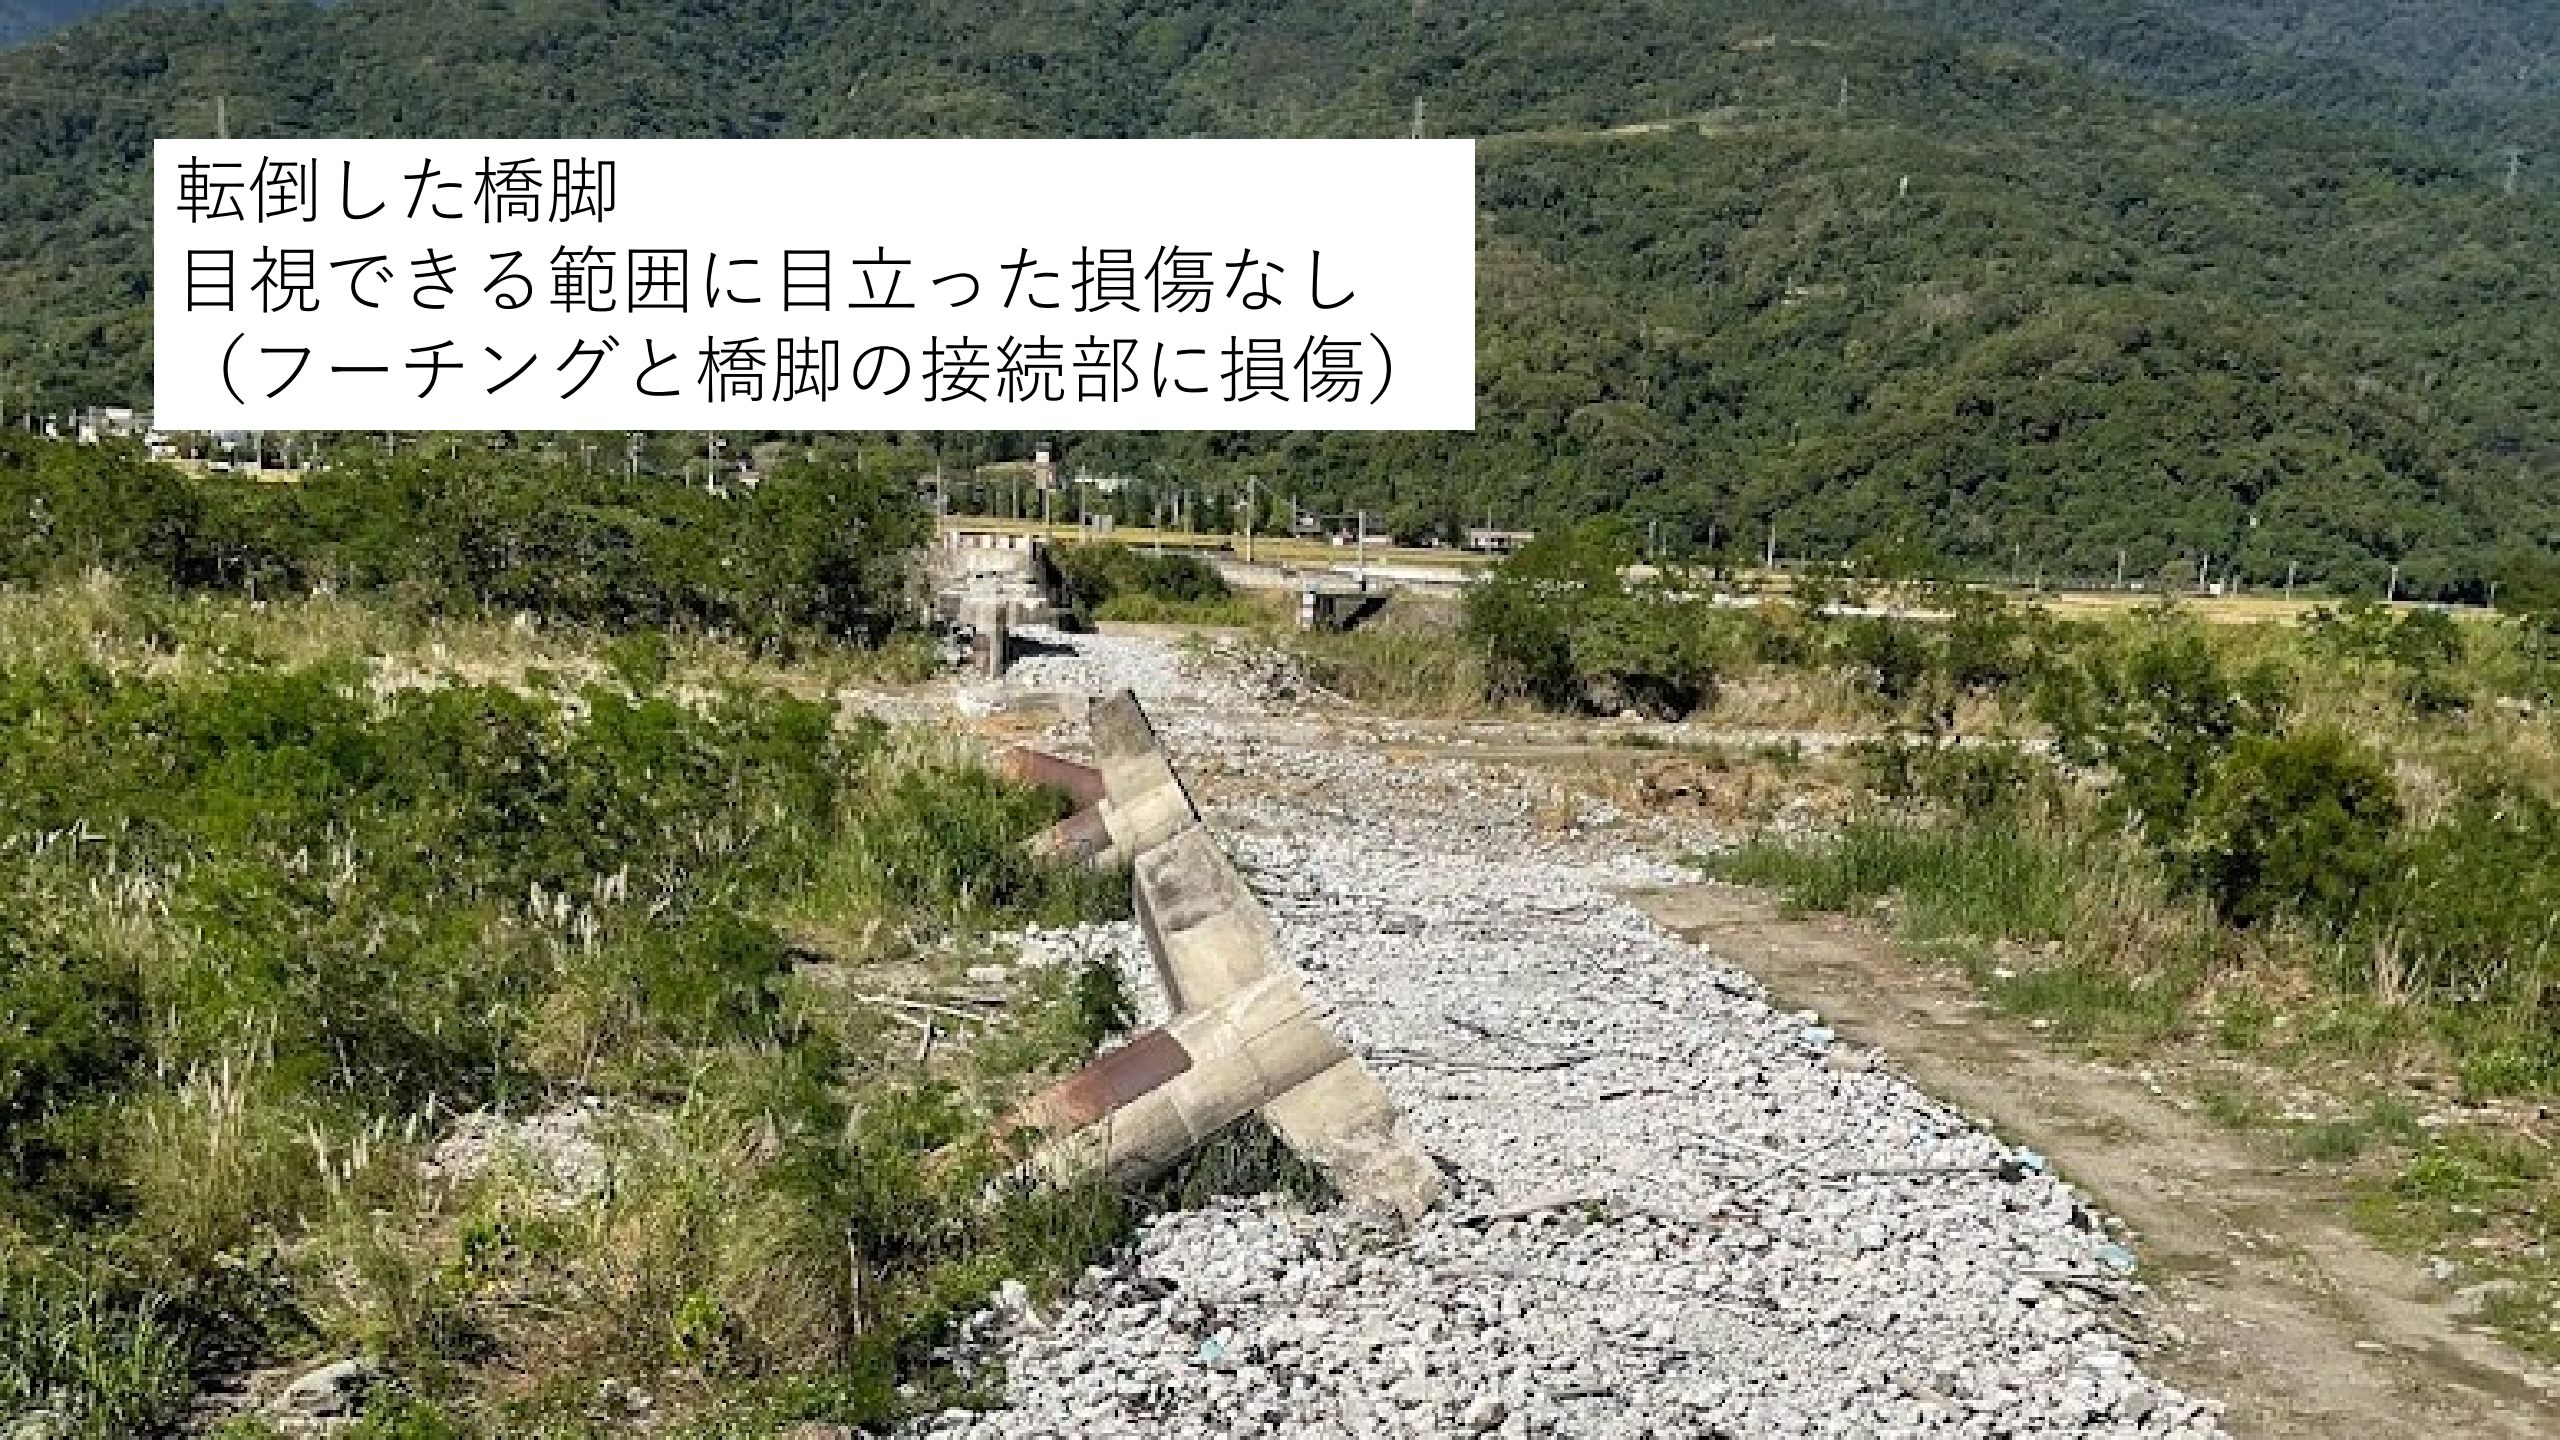
転倒した橋脚
目視できる範囲に目立った損傷なし
(フーチングと橋脚の接続部に損傷)

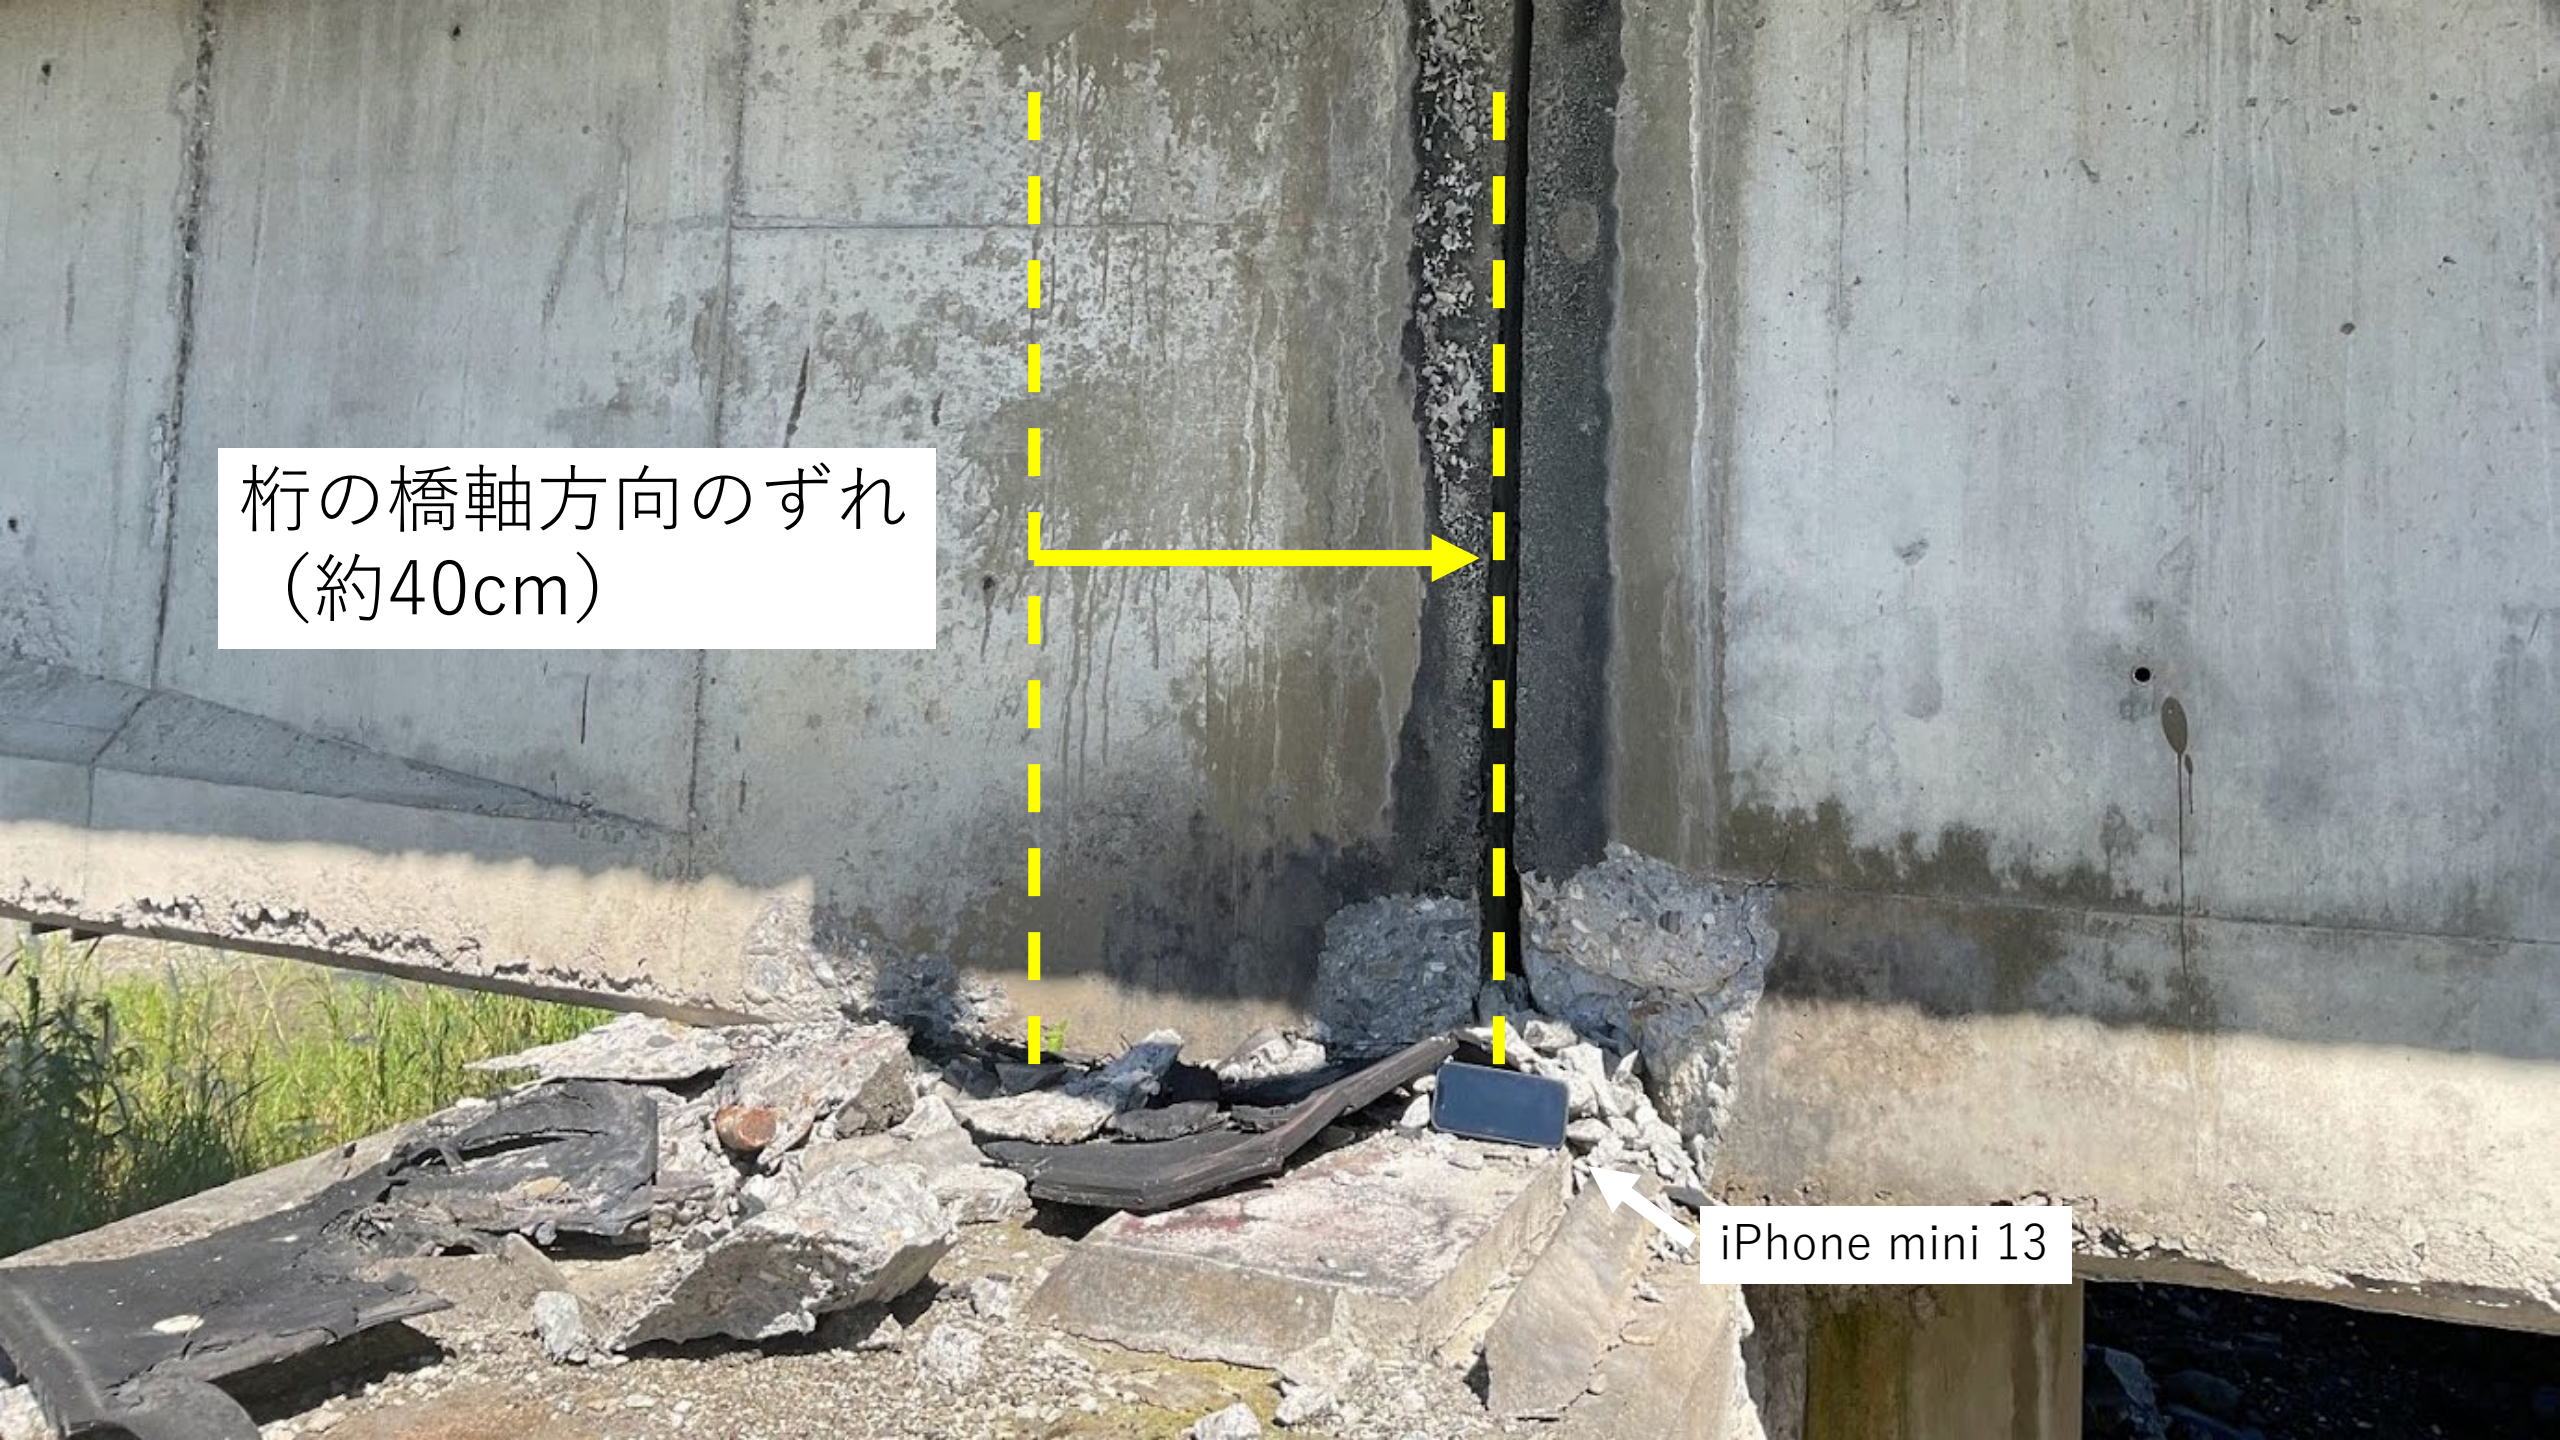
桁が落下寸前でとどまった。
落橋防止構造は設けられていない。

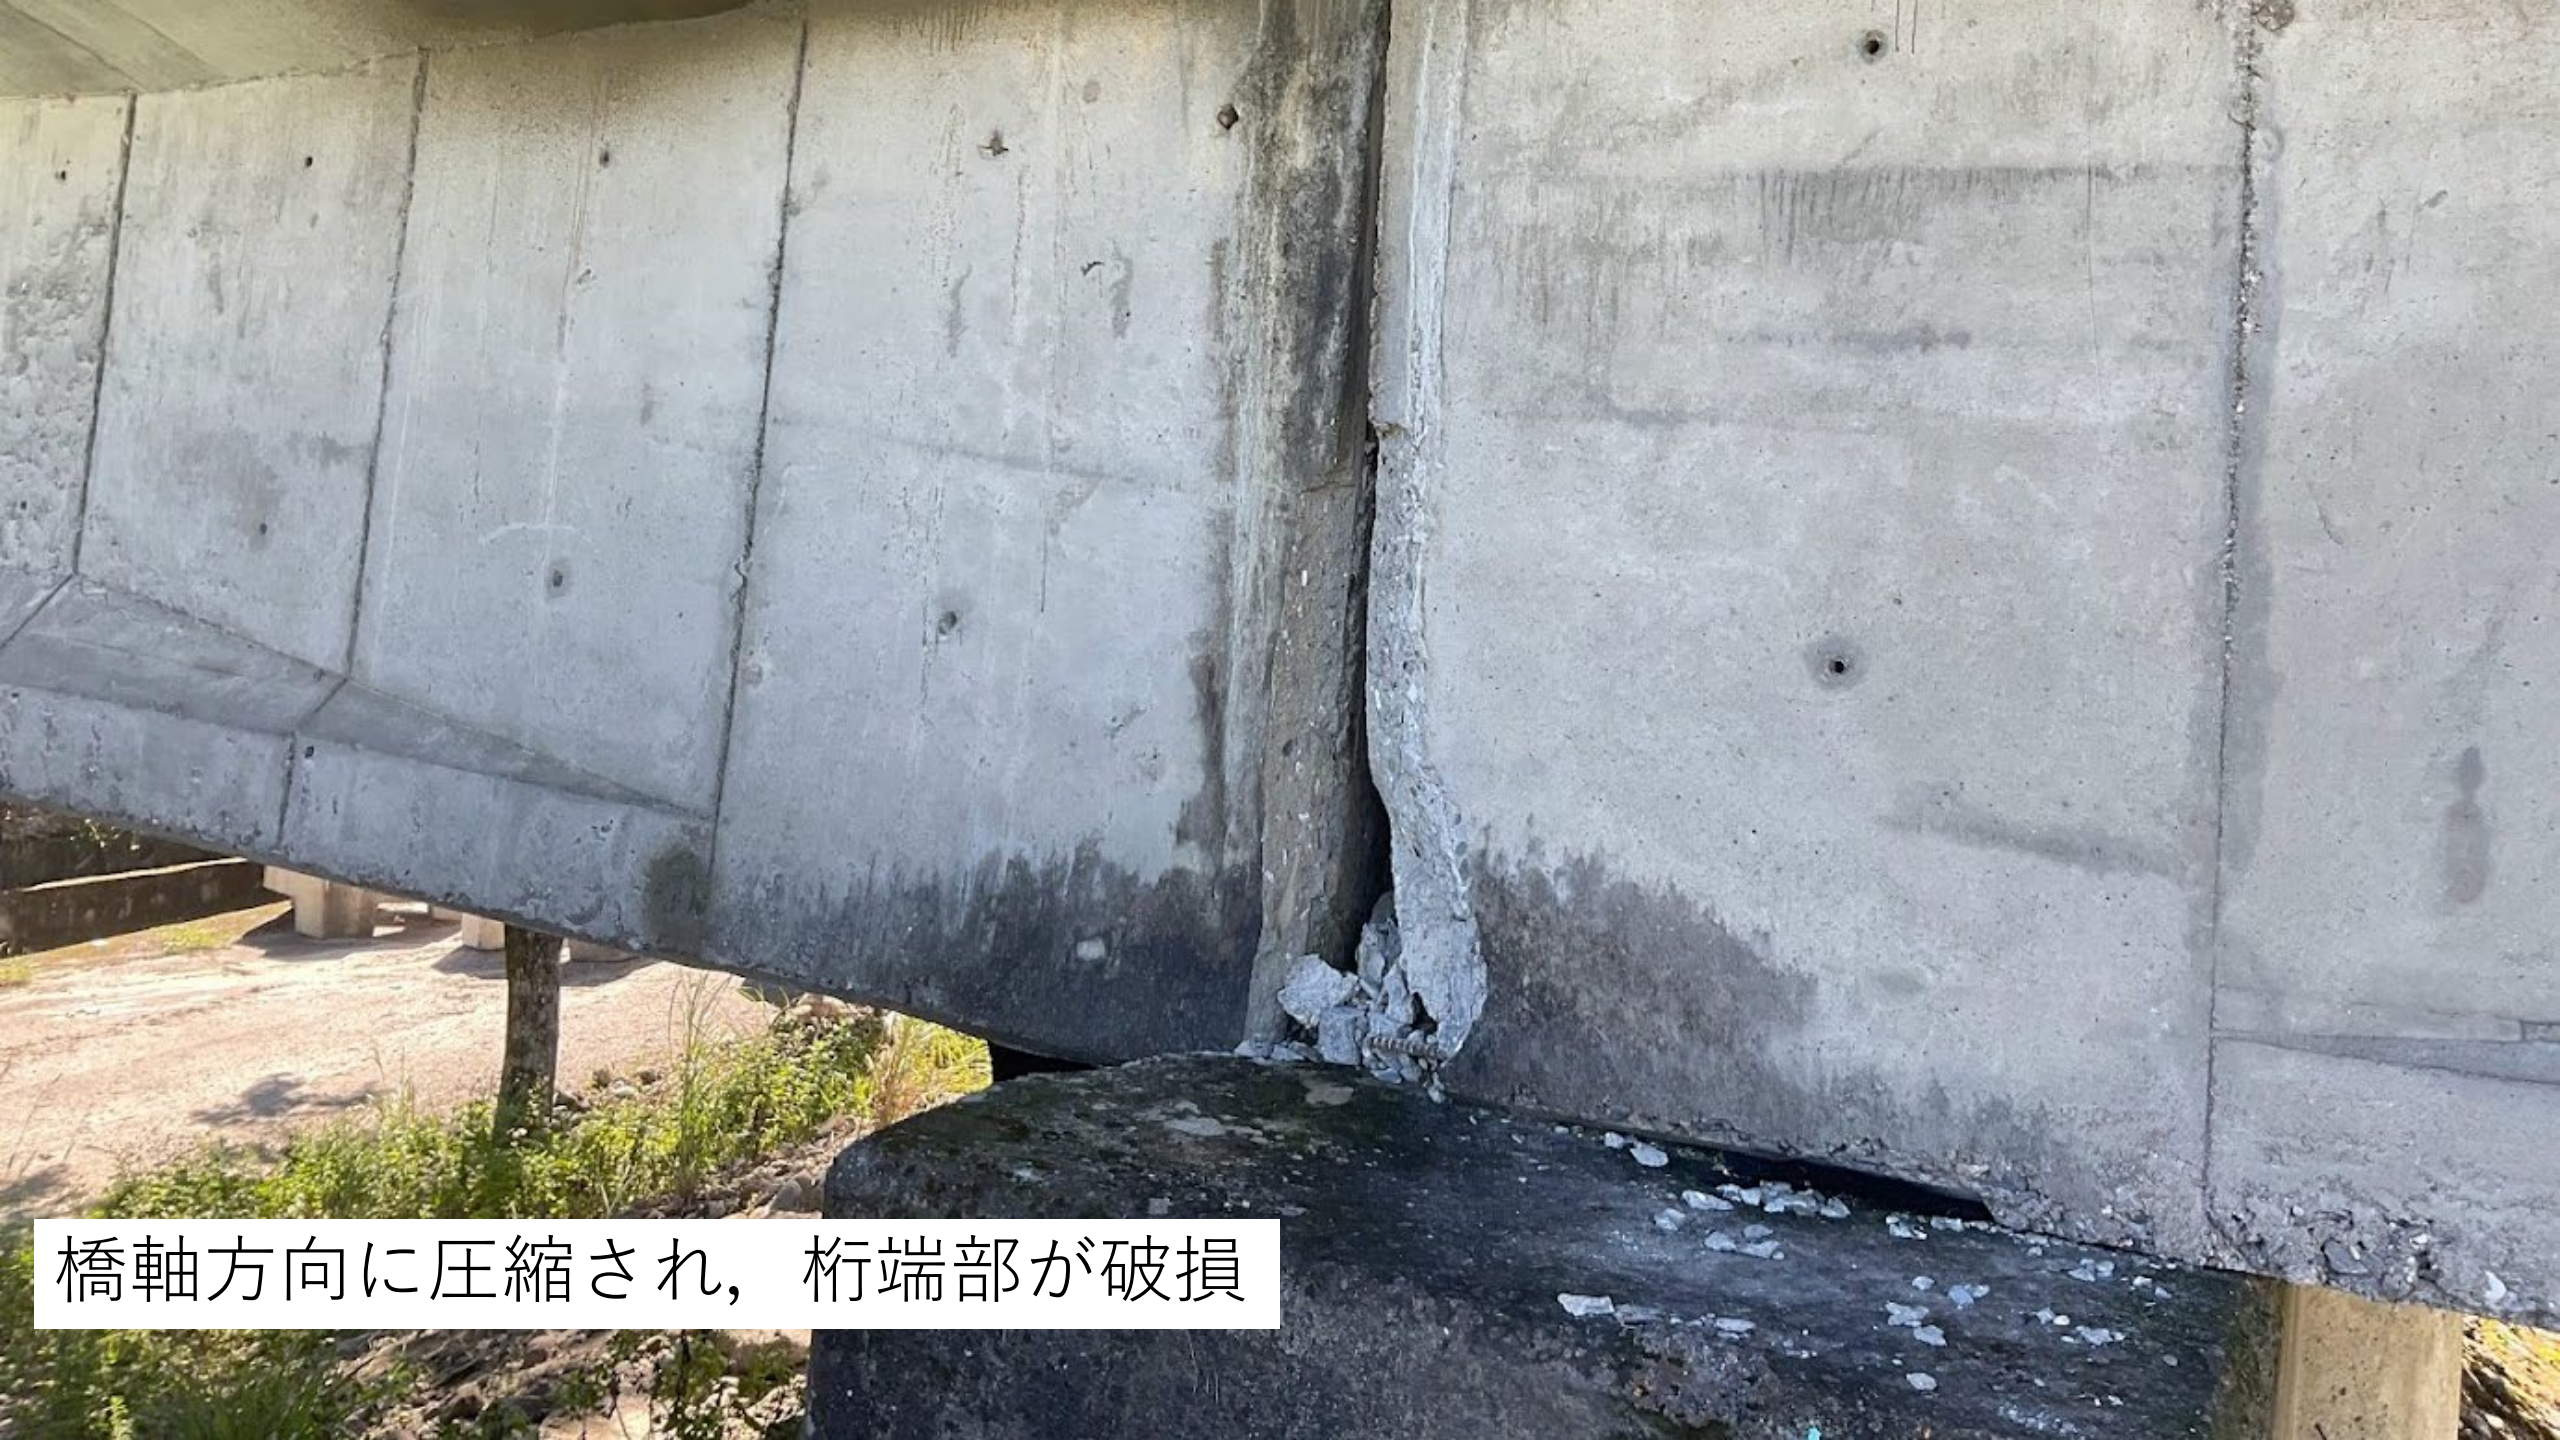
橋軸方向に圧縮され、桁端部が破損

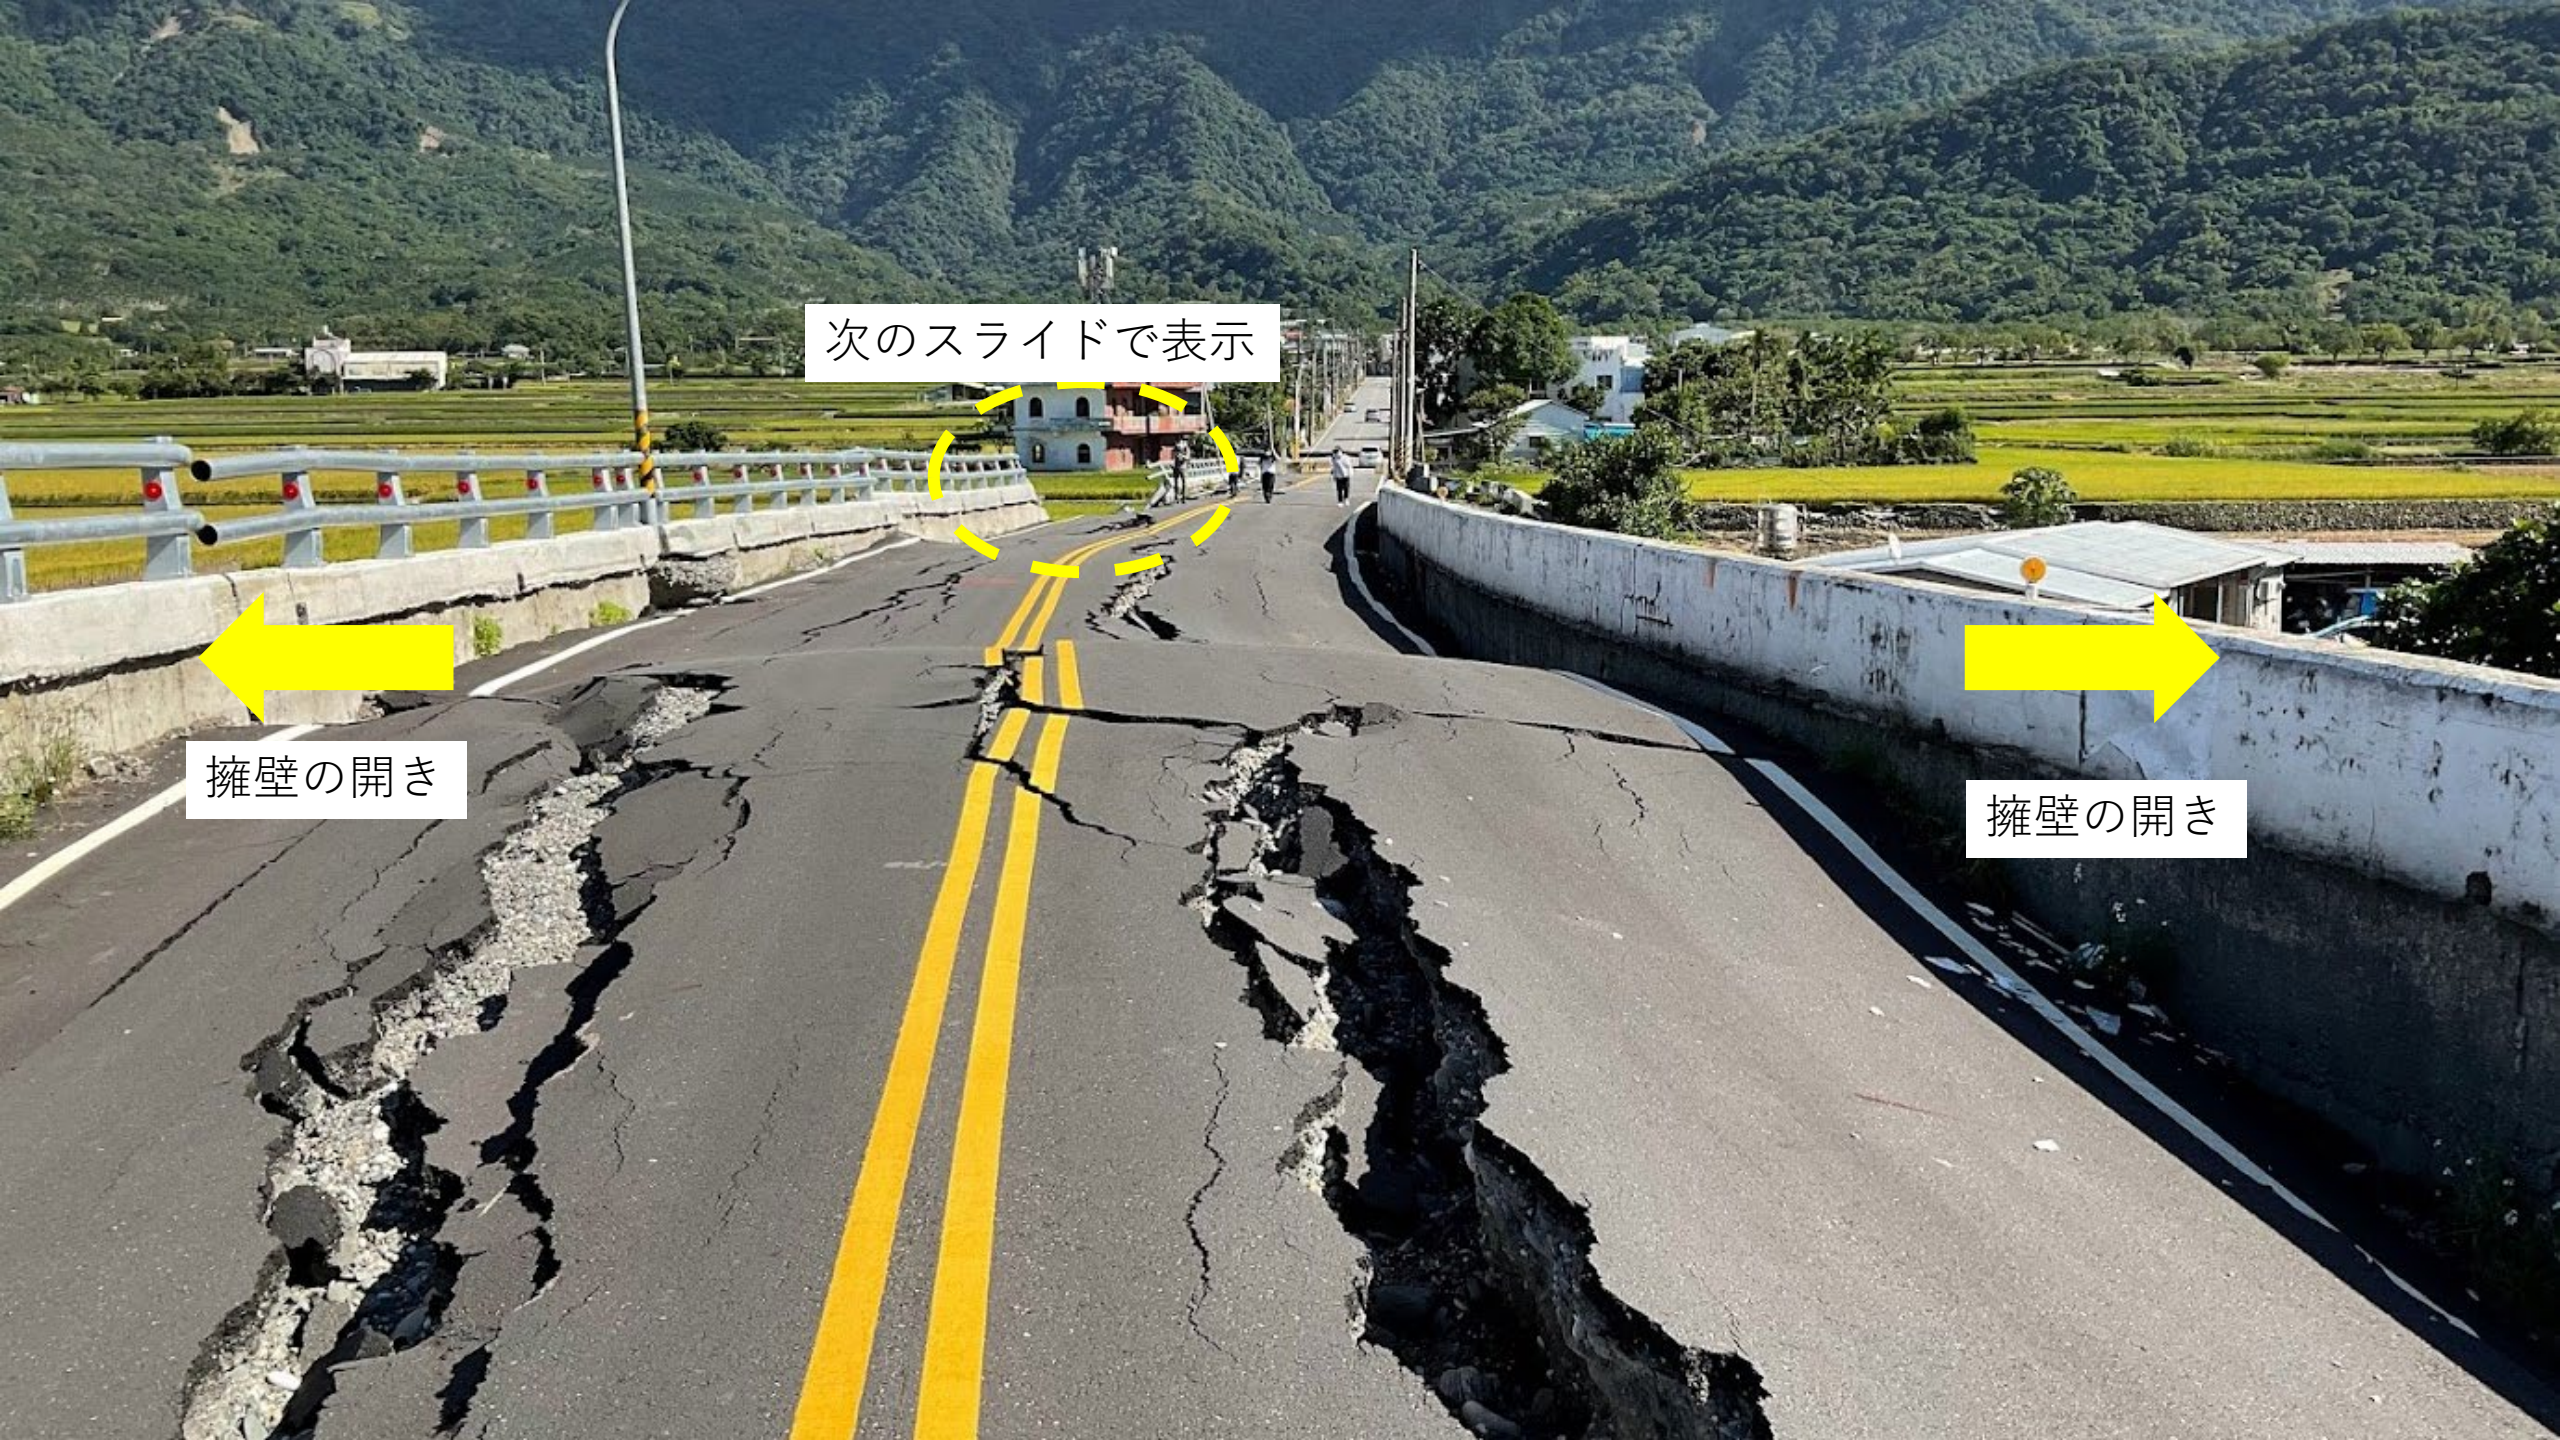
擁壁の開き
