構造物の被害

報告者：小野祐輔（鳥取大学）

調査行程

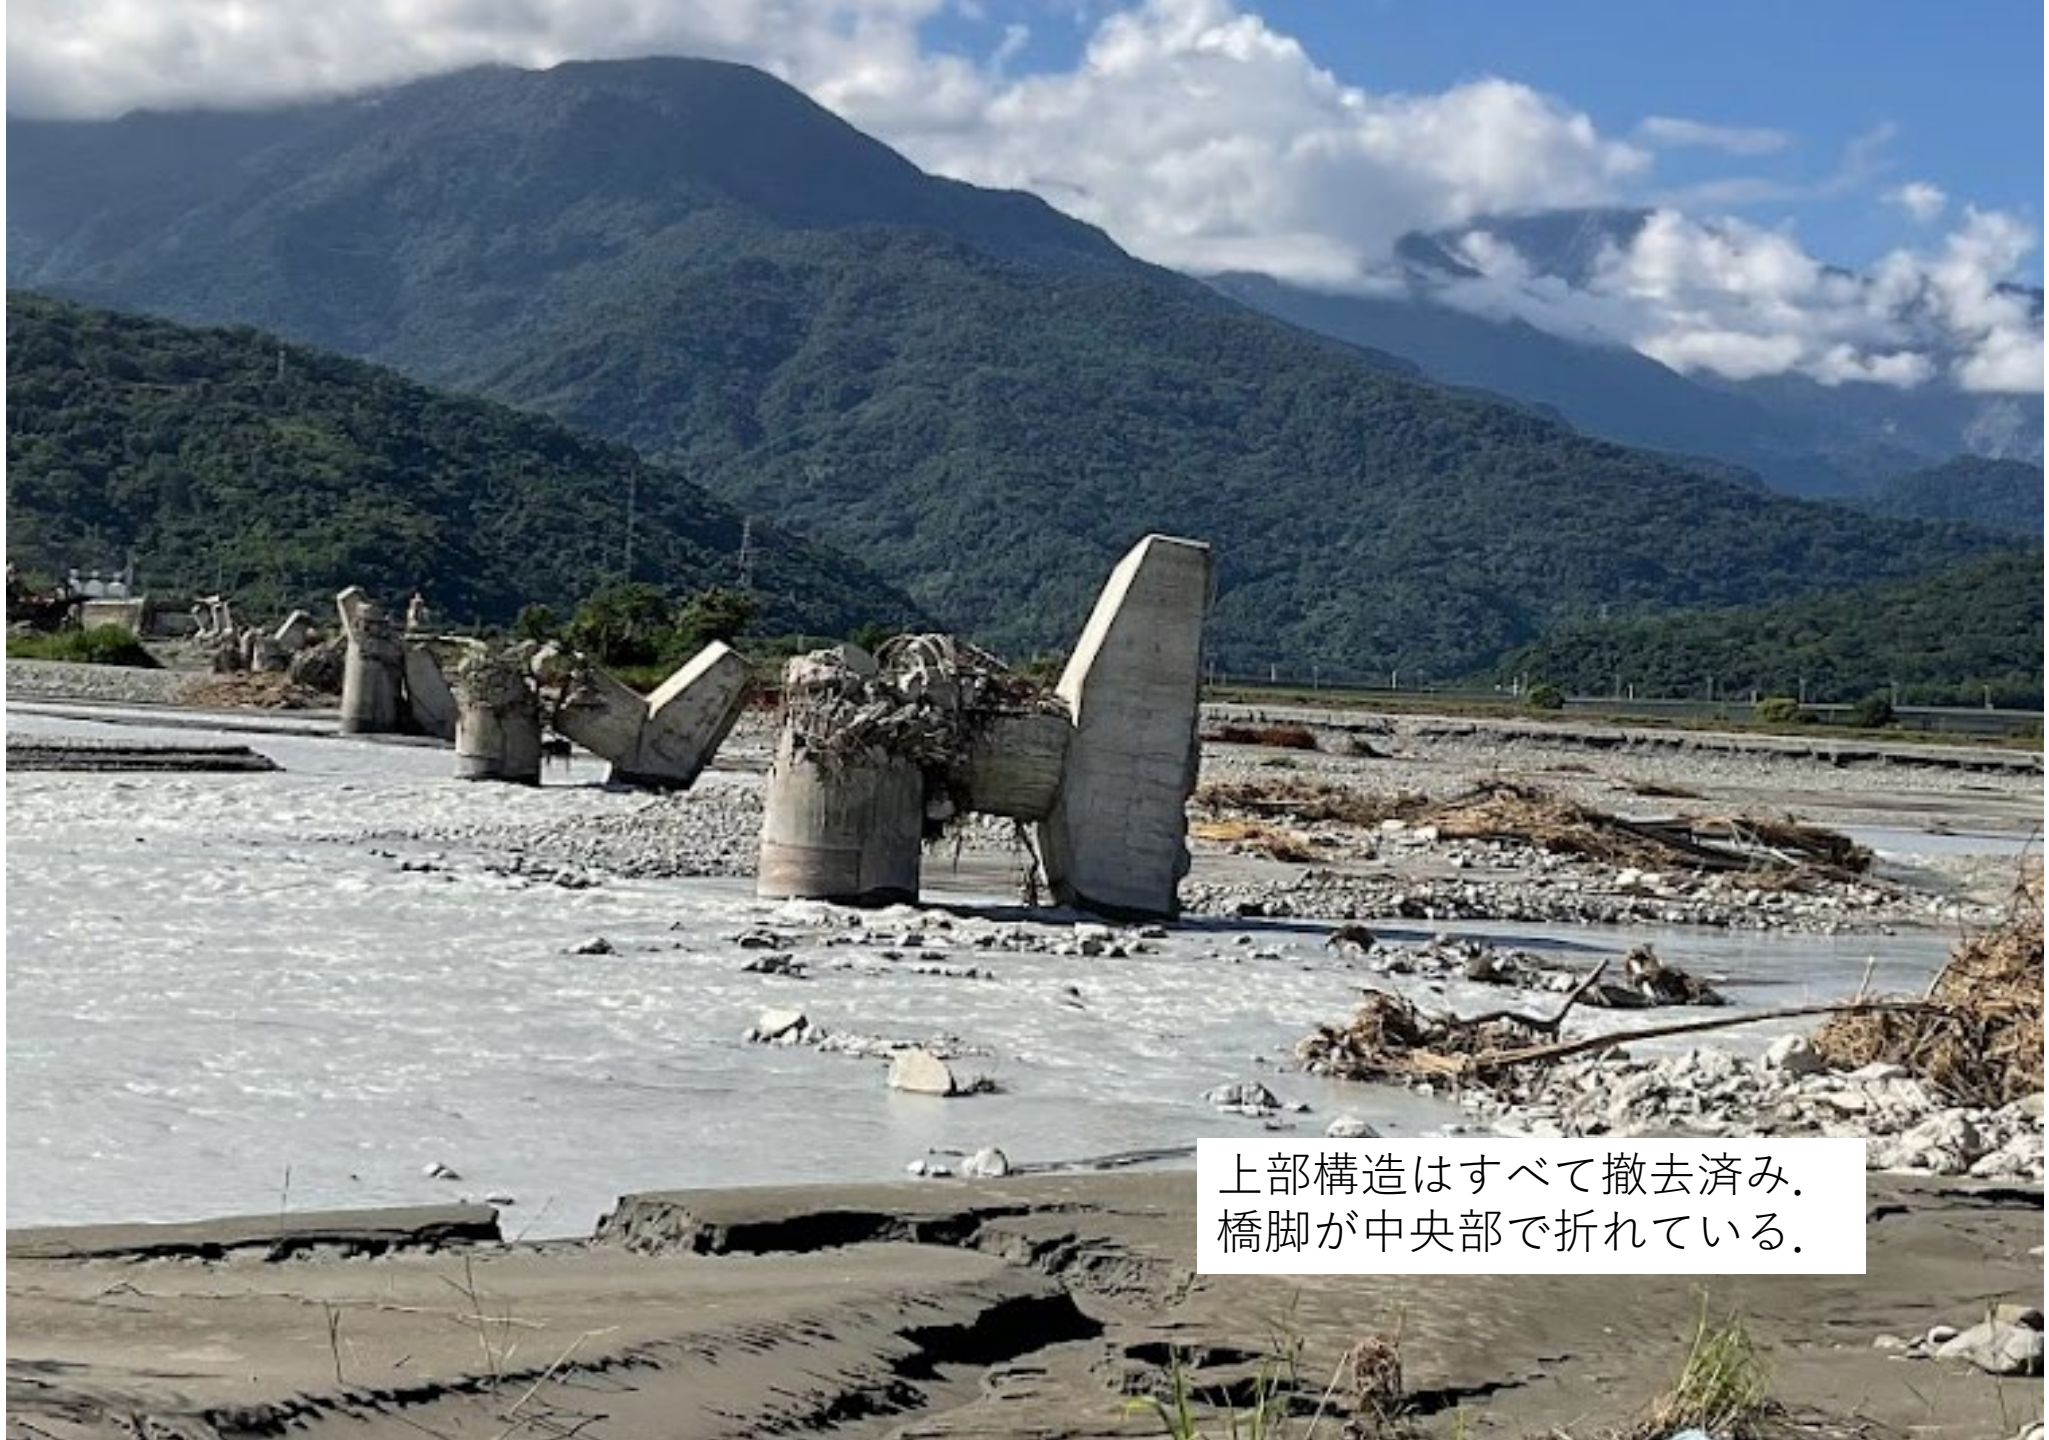
上部構造はすべて撤去済み.
橋脚が中央部で折れている.

鉄筋の段落とし

きれいな破断面
コールドジョイント？

橋脚が中央部で直角に折れる損傷は珍しい

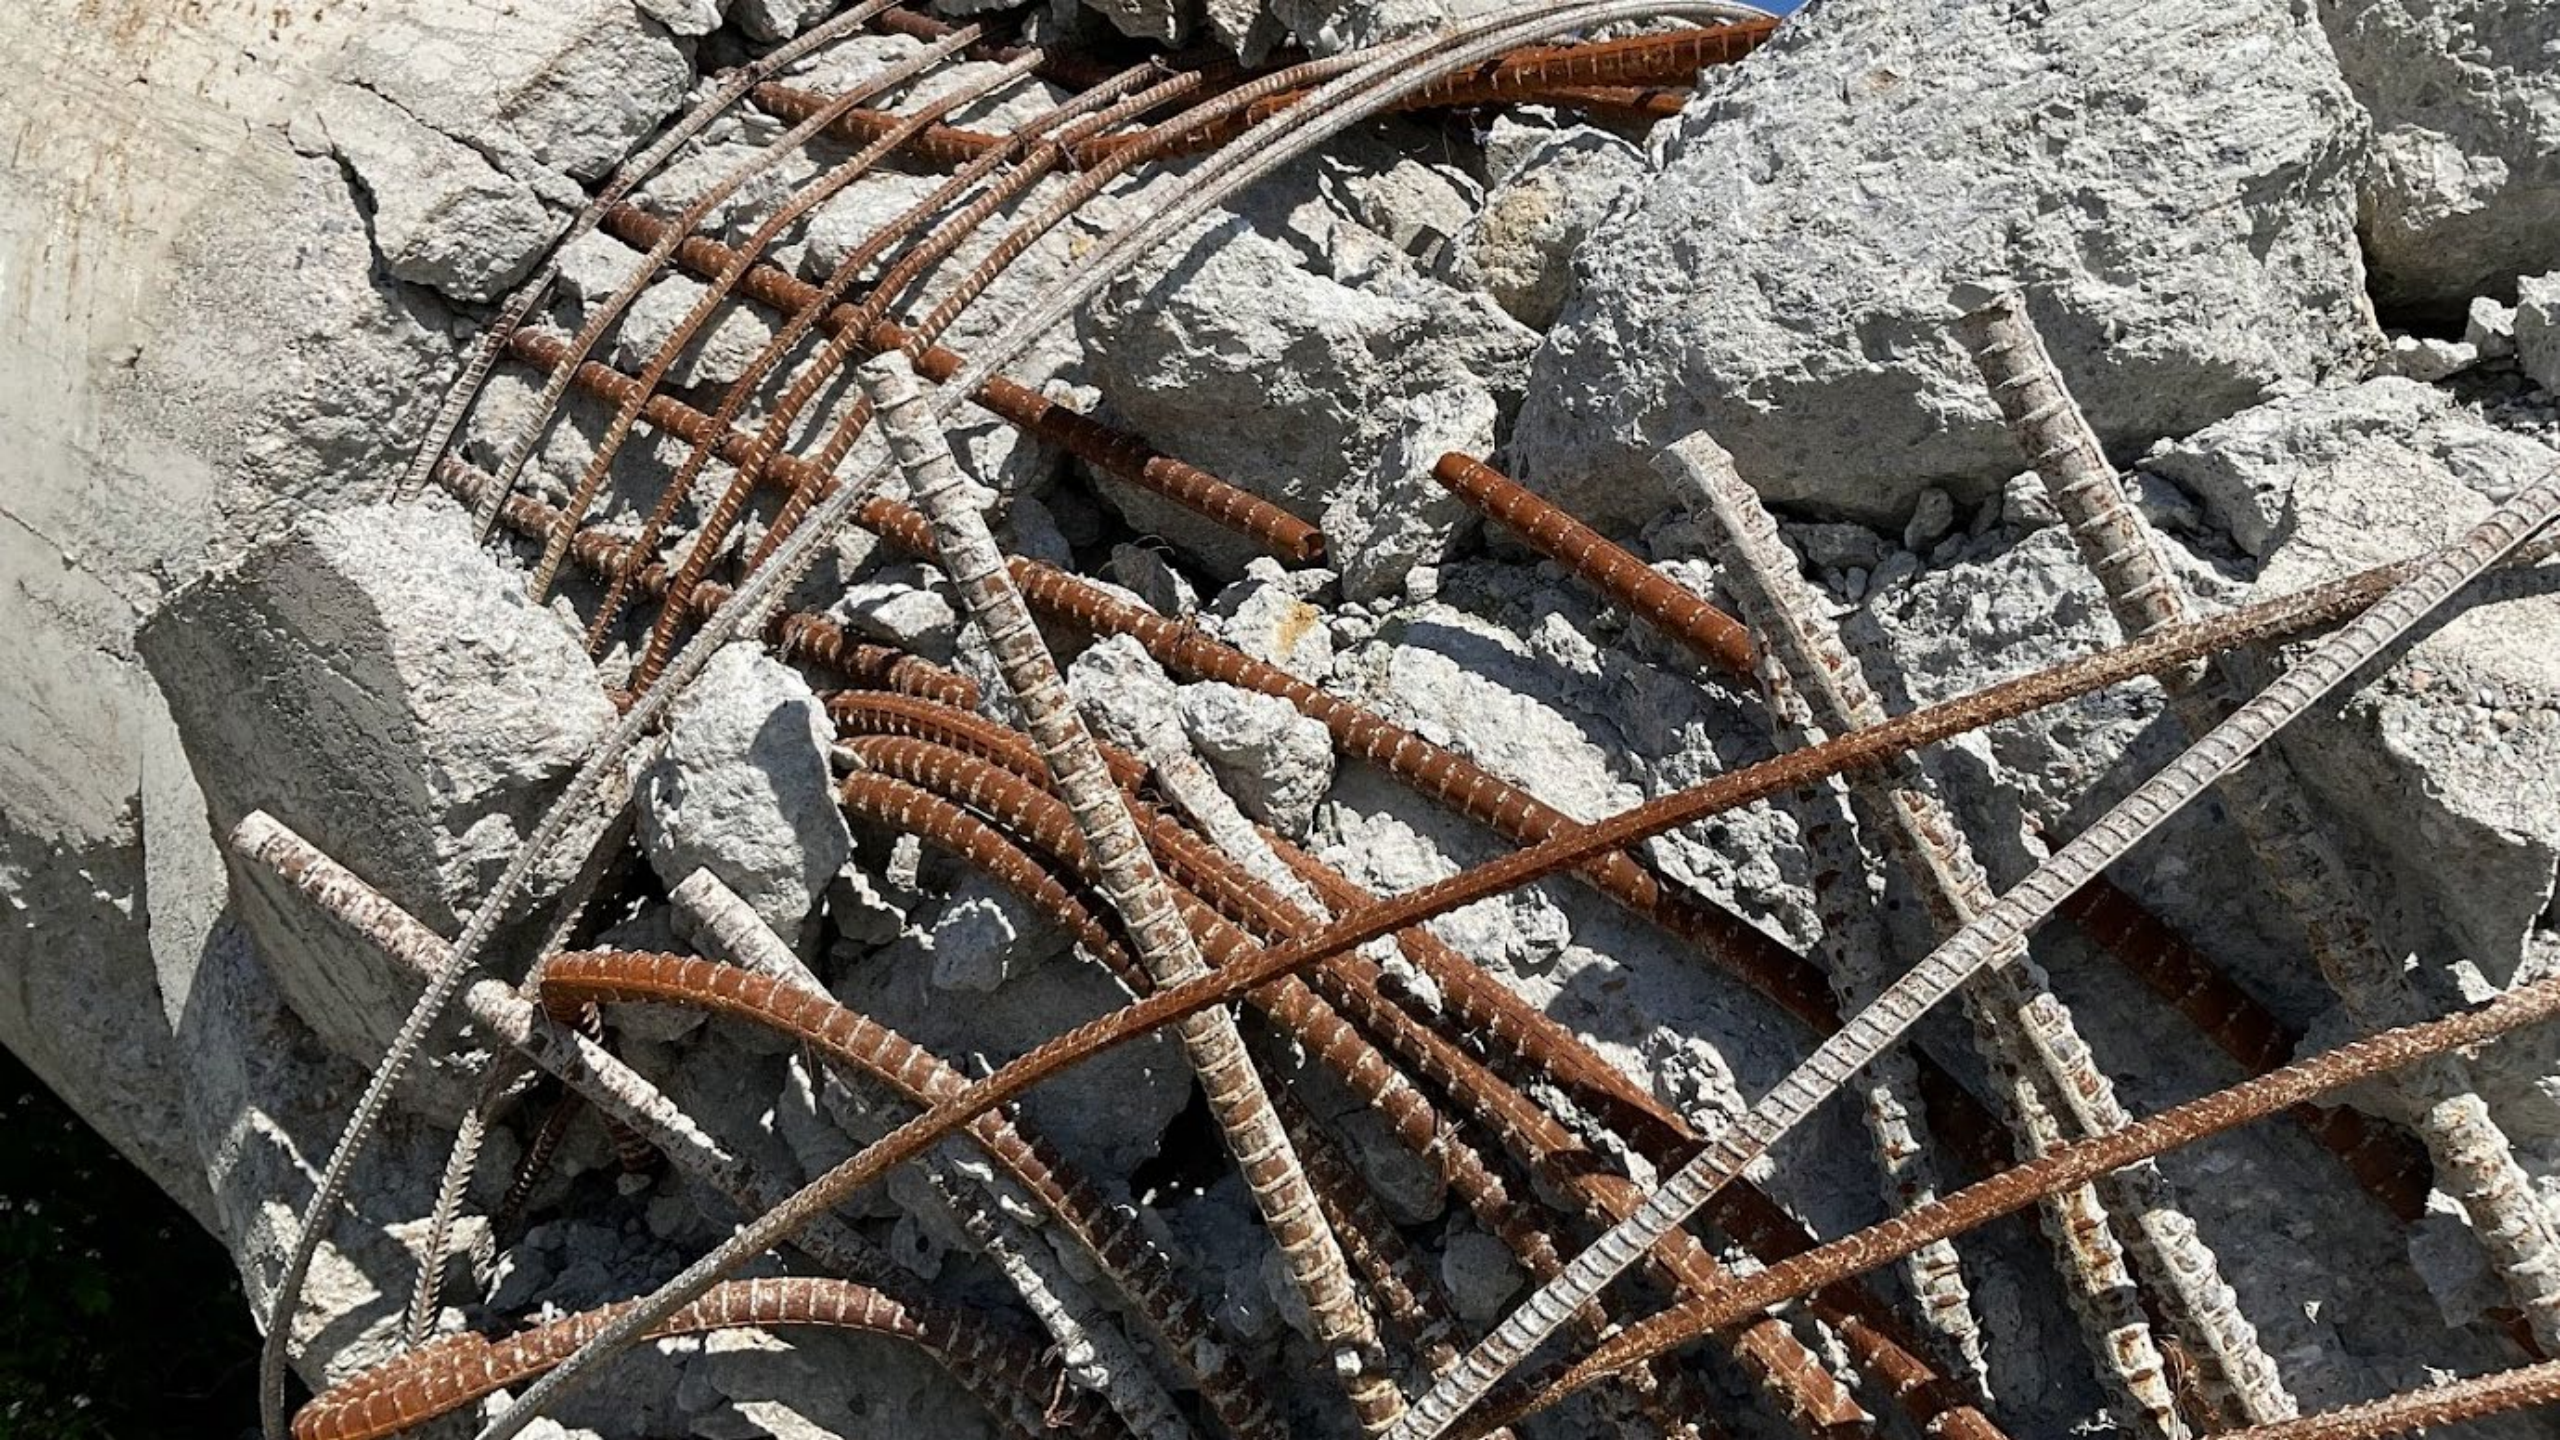
桁の支持部

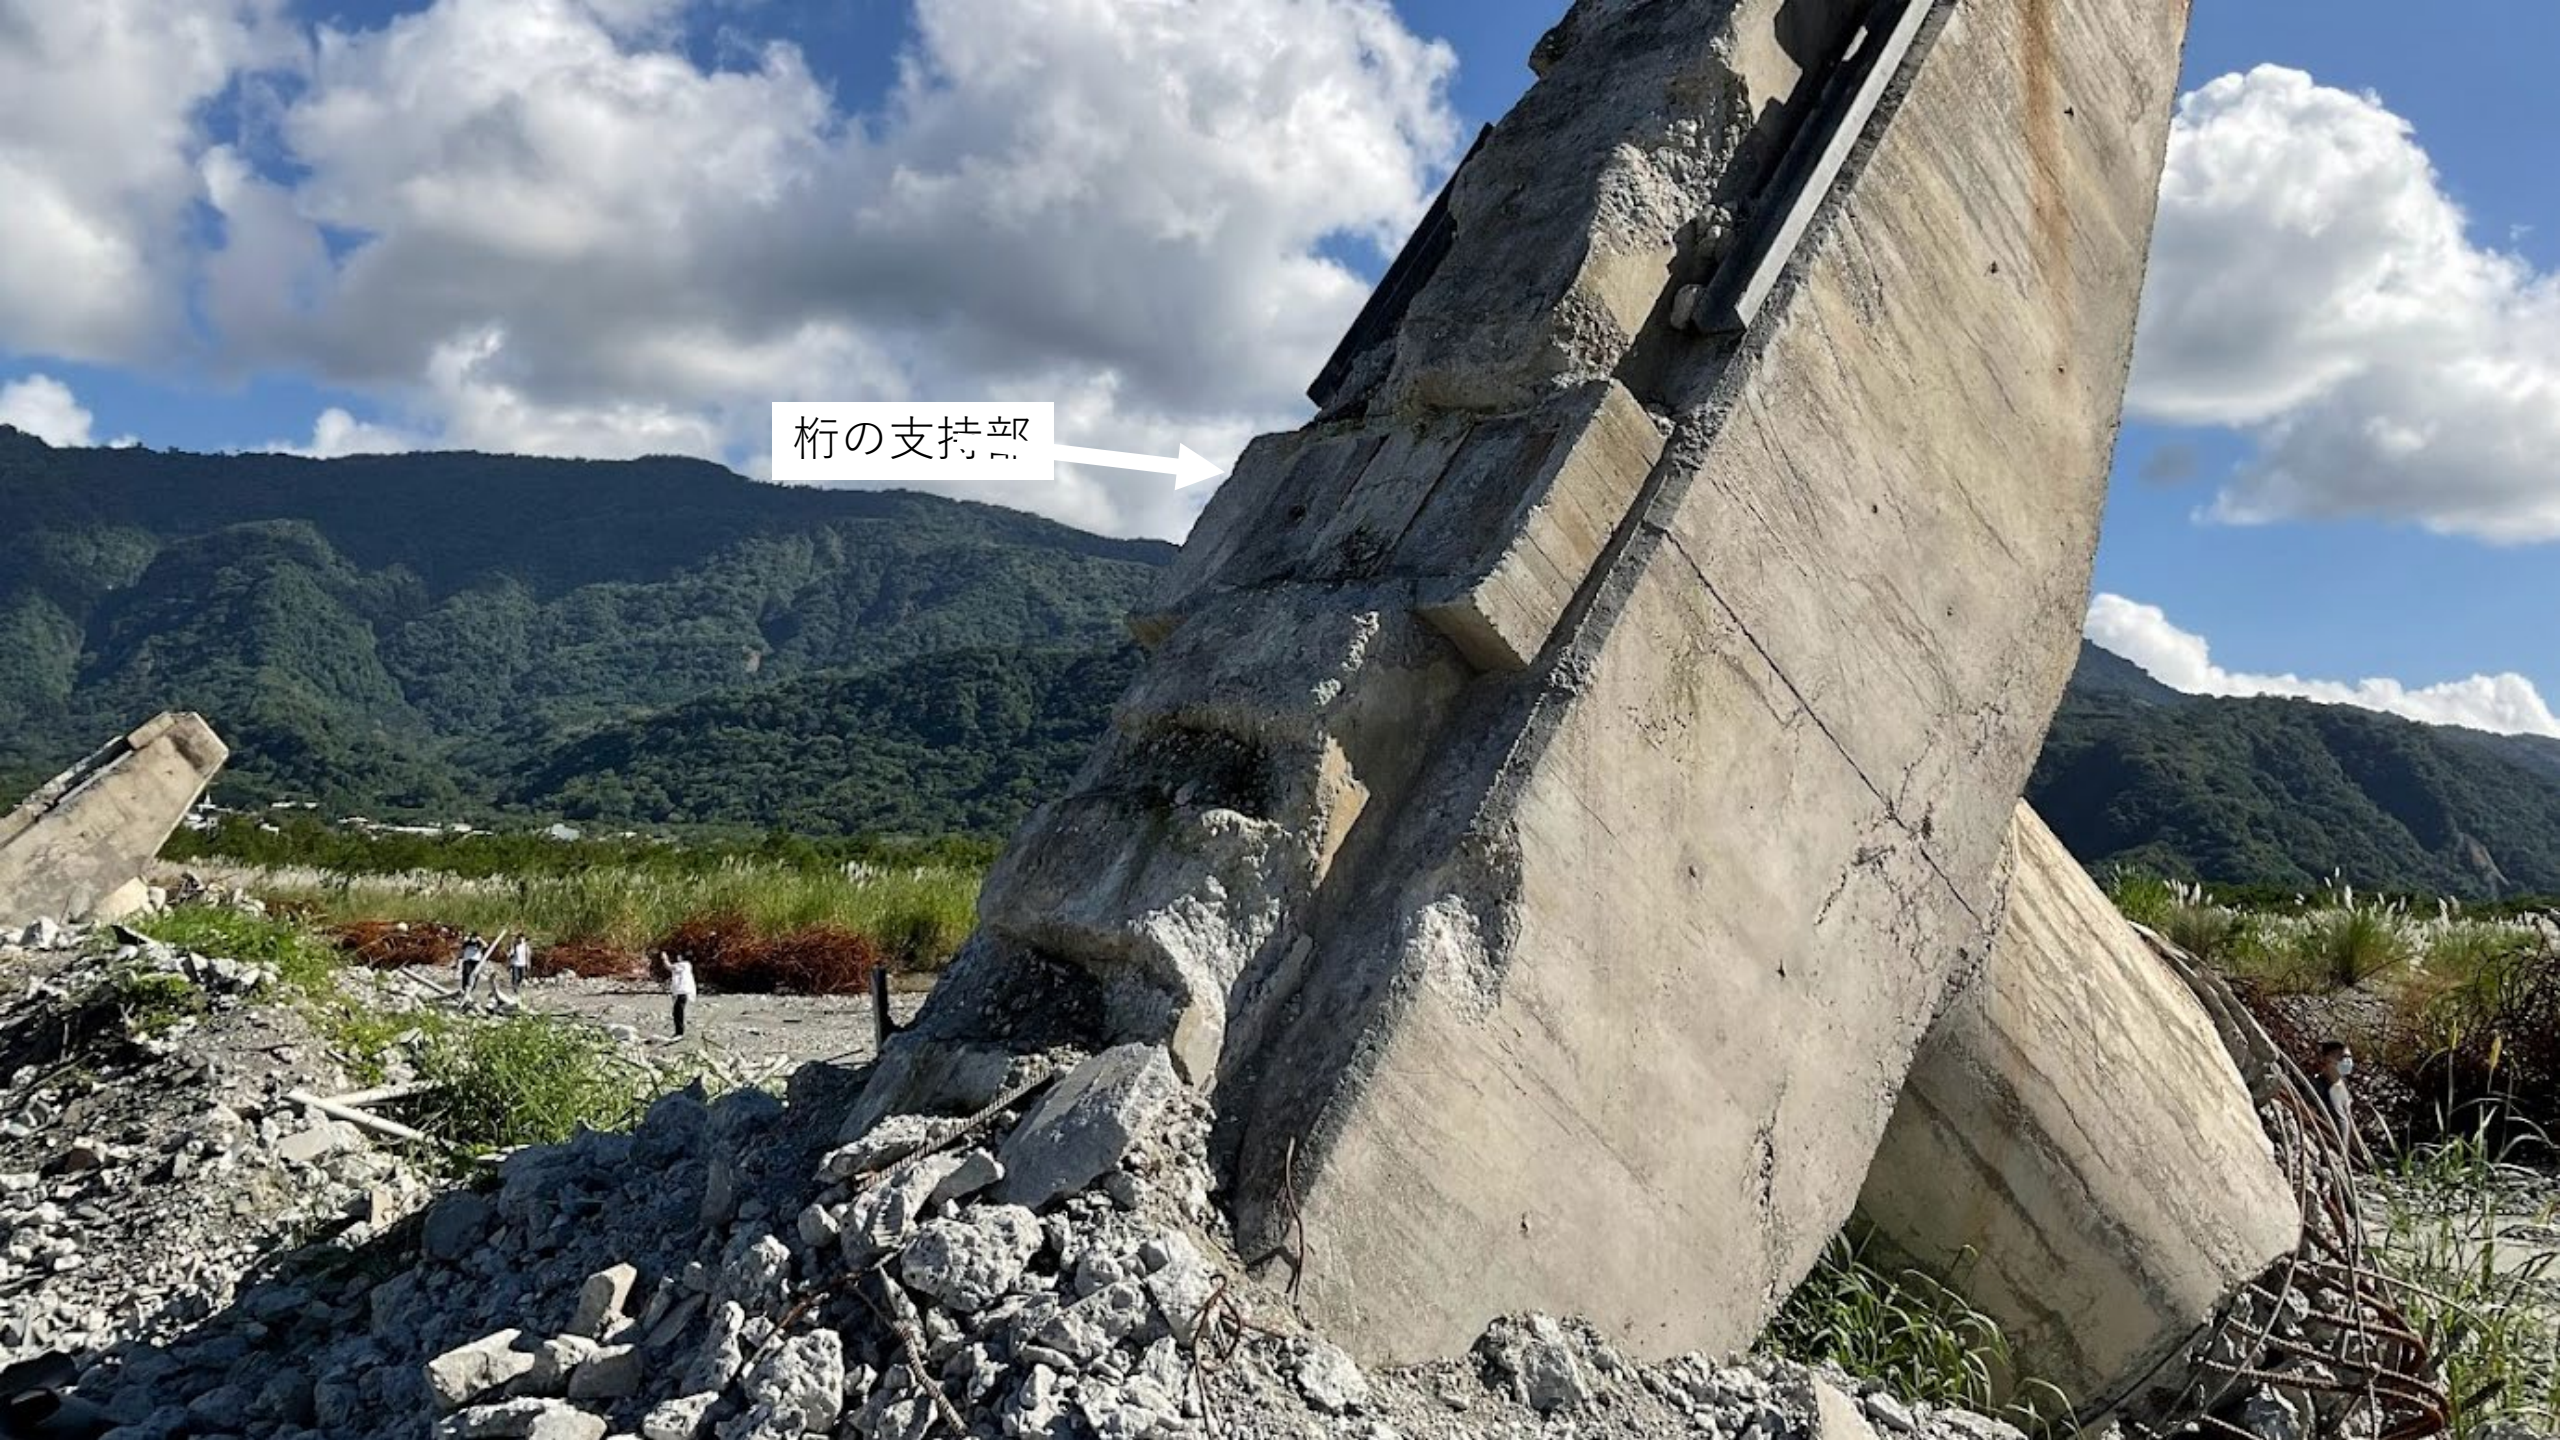
A man with a backpack is walking away from the camera through a narrow, concrete-lined tunnel. The tunnel's ceiling and walls show signs of wear and damage. A yellow dashed rectangular box is drawn on the ceiling, highlighting a specific area of concern. The tunnel opens up to an outdoor area with a dirt path, some vegetation, and a wooden structure in the distance under a cloudy sky. A white pipe runs along the ceiling of the tunnel, and some wires are visible on the left wall.

擁壁に引きずられて生じた損傷？
