## BP支承の耐震補強技術

首都高速道路  
株式会社

一般財団法人  
首都高速道路技術センター

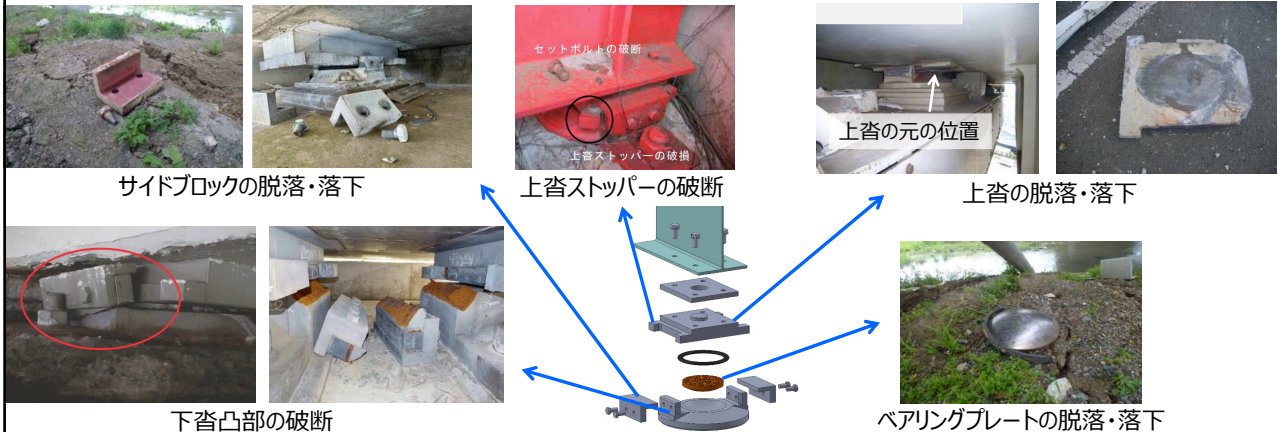
## 【①背景】近年の地震におけるBP支承の損傷

### ■ L1地震動で設計されたBP支承：支承部材の破断，脱落，落下，など

→ 支承部材の破断や脱落による支承の**支持機能の喪失**  
部材の落下による通行人や通行車両への**第三者被害のリスク**

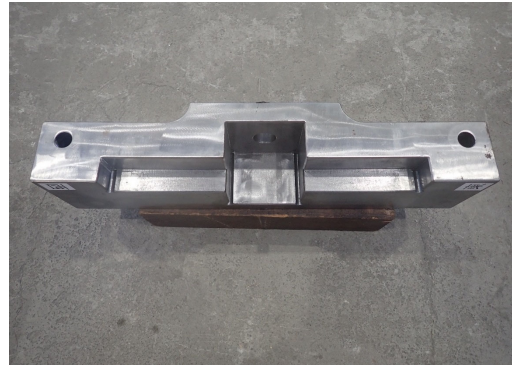
#### ピンチプレートタイプ

- 120t支承：約58kg
- 120tは、ピンチプレートタイプの最大反力である

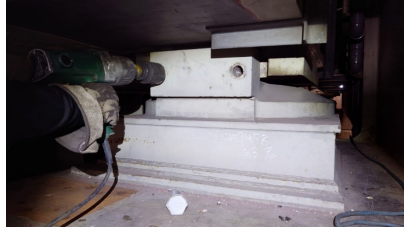
現場への搬入

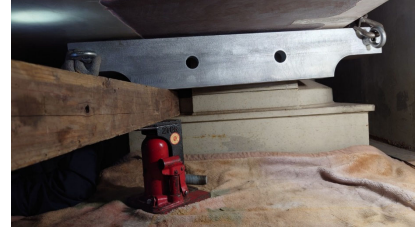
既設サイドブロックの撤去

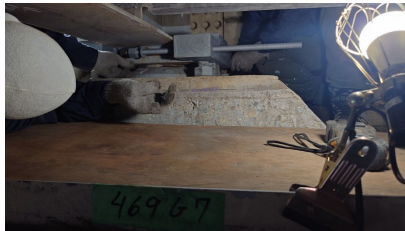
補強ブロックの設置

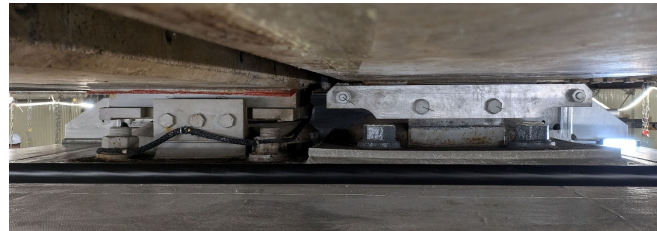
鋼棒の設置

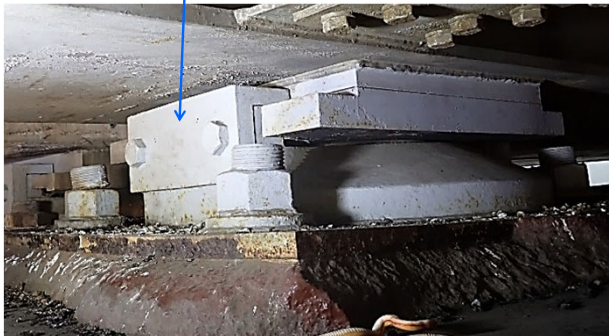
サイドブロック

設置前

- 2024年8月～12月：首都高速道路川口線のBP-A支承 40 基に施工
- 1 基あたりの設置時間：3 時間程度
- 概算工事コスト：支承交換の 3 割程度

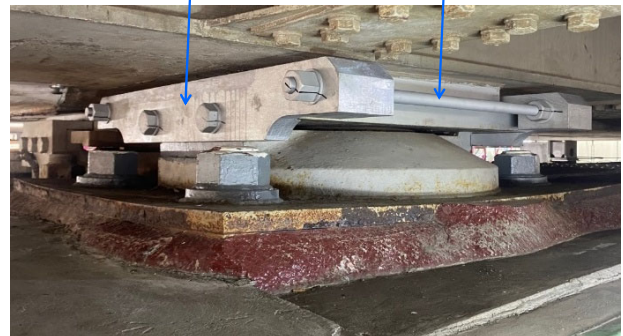
補強ブロック

鋼棒

設置後
