2019年度土木学会インフラマネジメント技術国際展開研究助成

# 過酷な塩害環境の沖縄で開発された 鋼橋ボルト継手部の腐食防食技術の国際展開

8<sup>th</sup> July 2020

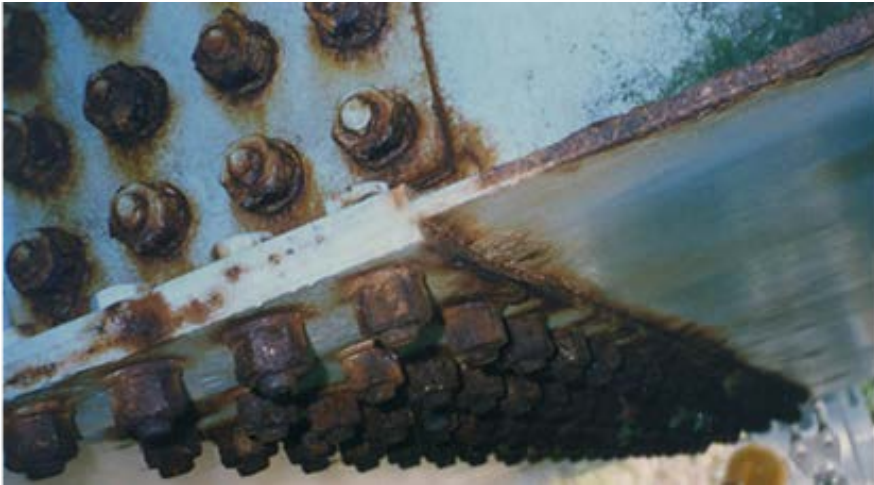
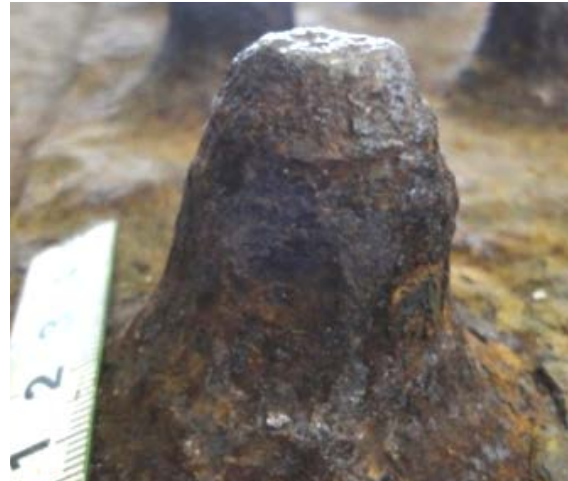
上塗り	上塗り
中塗り	中塗り
下塗り	下塗り
防食下地	防食下地
鋼材	鋼材
一般部	ボルト部

塗装膜厚の確保が困難，腐食因子が付着しやすい，  
防食下地を工場で成膜できない

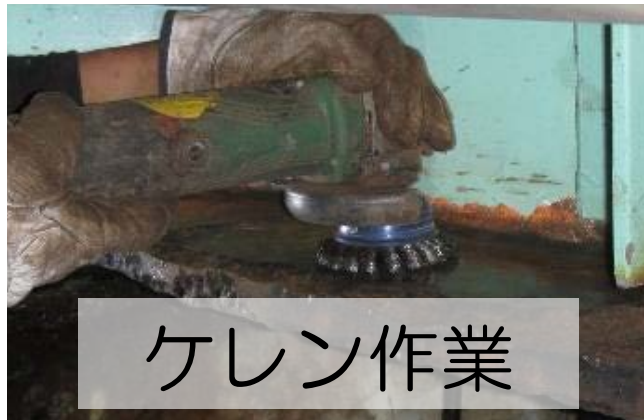
ケレン作業

残存錆等を  
起点とした  
早期の再劣化

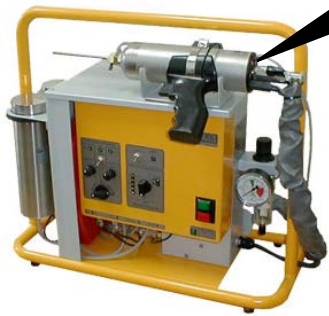
- **低温低压型金属溶射：**  
アルミナの **ブラスト効果** + 亜鉛等の **犠牲防食効果**

金属粉末を融点より**低压(1Mpa)** **低温(200°C程度)**で**超音速**で衝突させ、**圧着**による皮膜層を生成

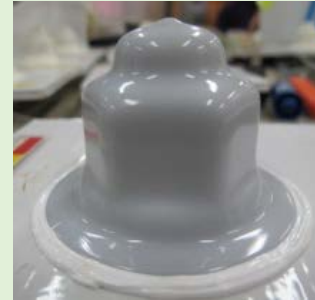
- **透明ボルトキャップつばのみ充填：**  
**取り外し容易**，内部ボルトの**可視化**

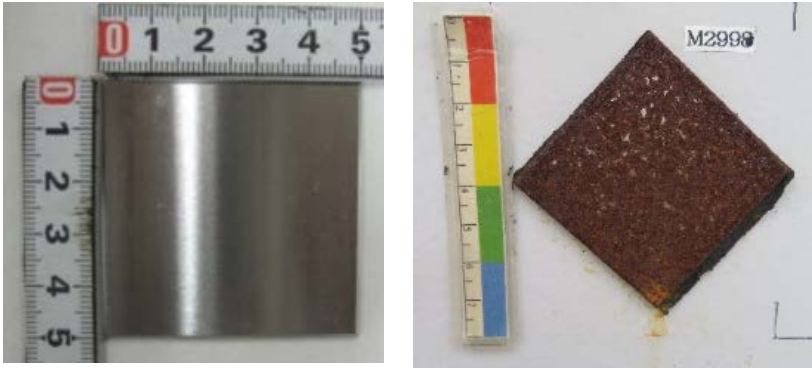
## JIS-SMA鋼板の曝露

1年間の曝露後、  
腐食速度を評価

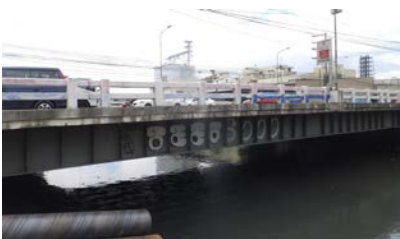
Tullahan Bridge

マニラ近郊の橋梁4橋に設置。  
1年後に回収し、腐食環境を評価予定

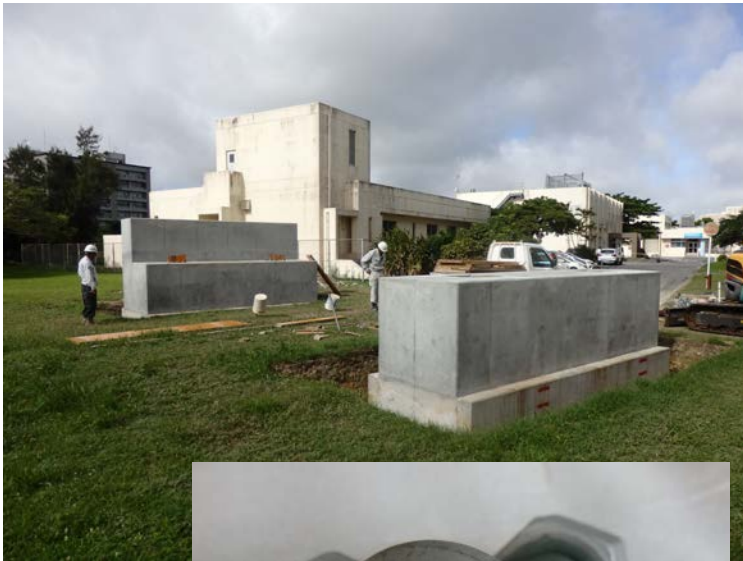
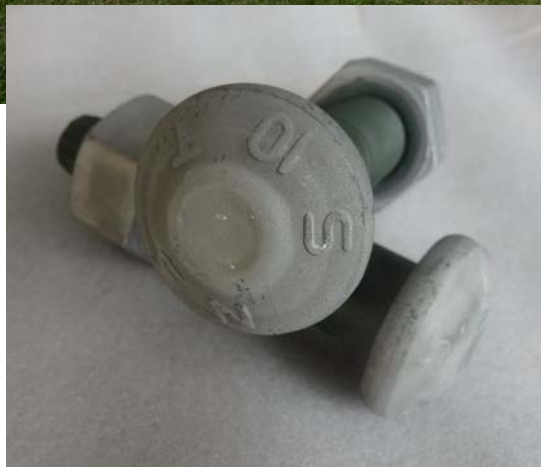
琉球大学曝露場に実物大橋梁を設置。各種防食仕様の検証
