超高解像度カメラとAI を用いた
橋梁を中心としたコンクリート構造物の
戦略的次世代型点検システムの開発と
維持管理計画の策定支援

金沢大学 理工研究域 地球社会基盤学系
准教授 藤生 慎

戦略的次世代型点検支援システムの提案

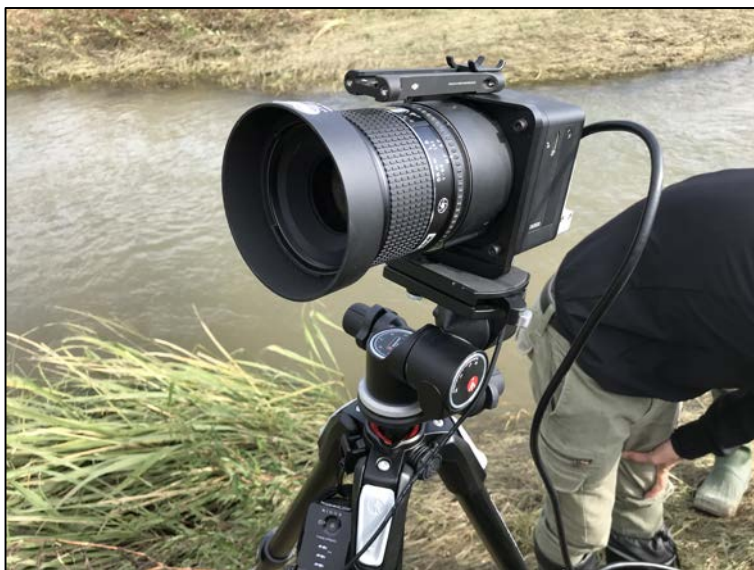
使用カメラ(1億画素)

- ▶ **使用カメラ** : Phase One Industrial社製のiXU-RS 1000 AERIAL CAMERAS
解像度:1億画素(11608×8708)の写真の撮影が可能.
ダイナミックレンジ:84db以上(明暗差が大きくても撮影可能)
- ▶ **対象橋梁** : 石川県羽咋市管理の橋梁のRC橋脚.
撮影時間:10分(三脚設置など現場での準備時間も含む).
撮影距離:約17m(画像分解能0.9mm/pixel).
- ▶ **定期点検** : 2017年11月に橋梁点検車を使用し近接目視点検を実施

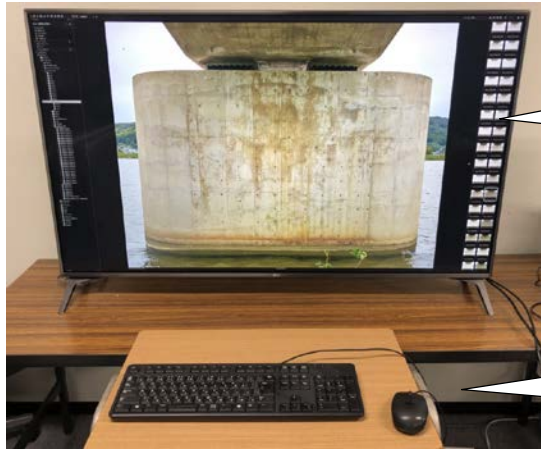
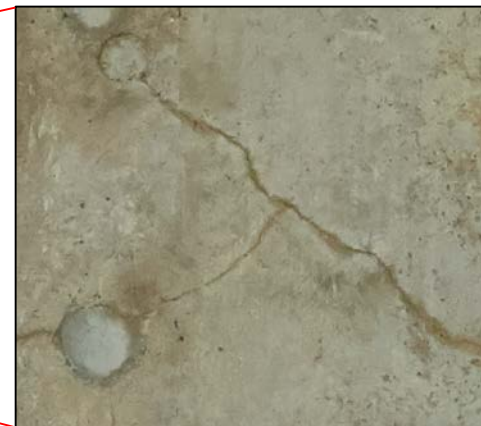
PC上で橋脚全景画像の拡大縮小を行い，目視によってひびわれ
であると視認できたものに関して，赤色でトレースできる環境構築

1億画素の画像を表示

拡大・縮小・移動を操作

広い範囲

詳細な部分

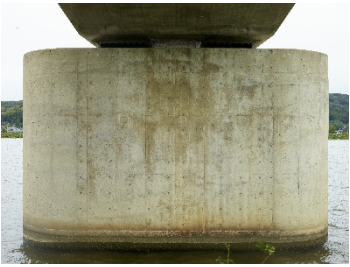
ひび割れ判定フロー	概要	時間
<p>Step1</p>

<ul style="list-style-type: none"> ➤ 部材全体を1億画素カメラで撮影. ➤ 現場から自動ひび割れ判定システムに画像を送信. 	<p>撮影時間 10分</p>

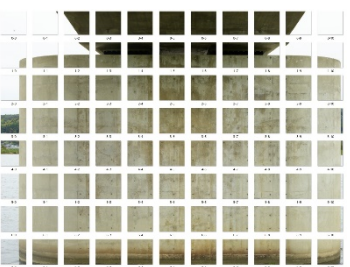
<p>Step2</p>

<ul style="list-style-type: none"> ➤ 1億画素画像を256ピクセル四方のメッシュに自動分割. (縦34メッシュ, 横45メッシュ)

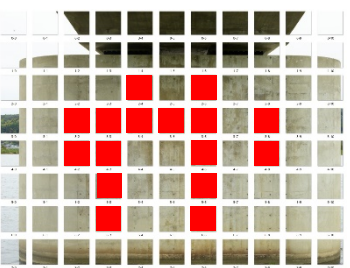
<p>Step3</p>

<ul style="list-style-type: none"> ➤ 各メッシュに対してAIがひび割れ判定し, 自動でひび割れ箇所の色付け. ※AI: 4万枚の画像を200万枚に水増しした学習データを使用し, CNNを用いて学習. 	<p>所要時間 1分</p>

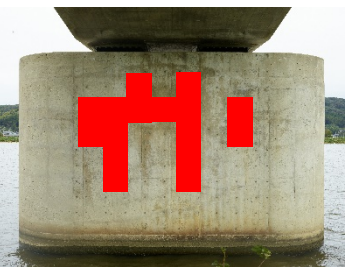
<p>Step4</p>

<ul style="list-style-type: none"> ➤ ひび割れ判定を行った画像(メッシュ)を合成し, ひび割れ箇所が色付けされた部材全体画像の作成.

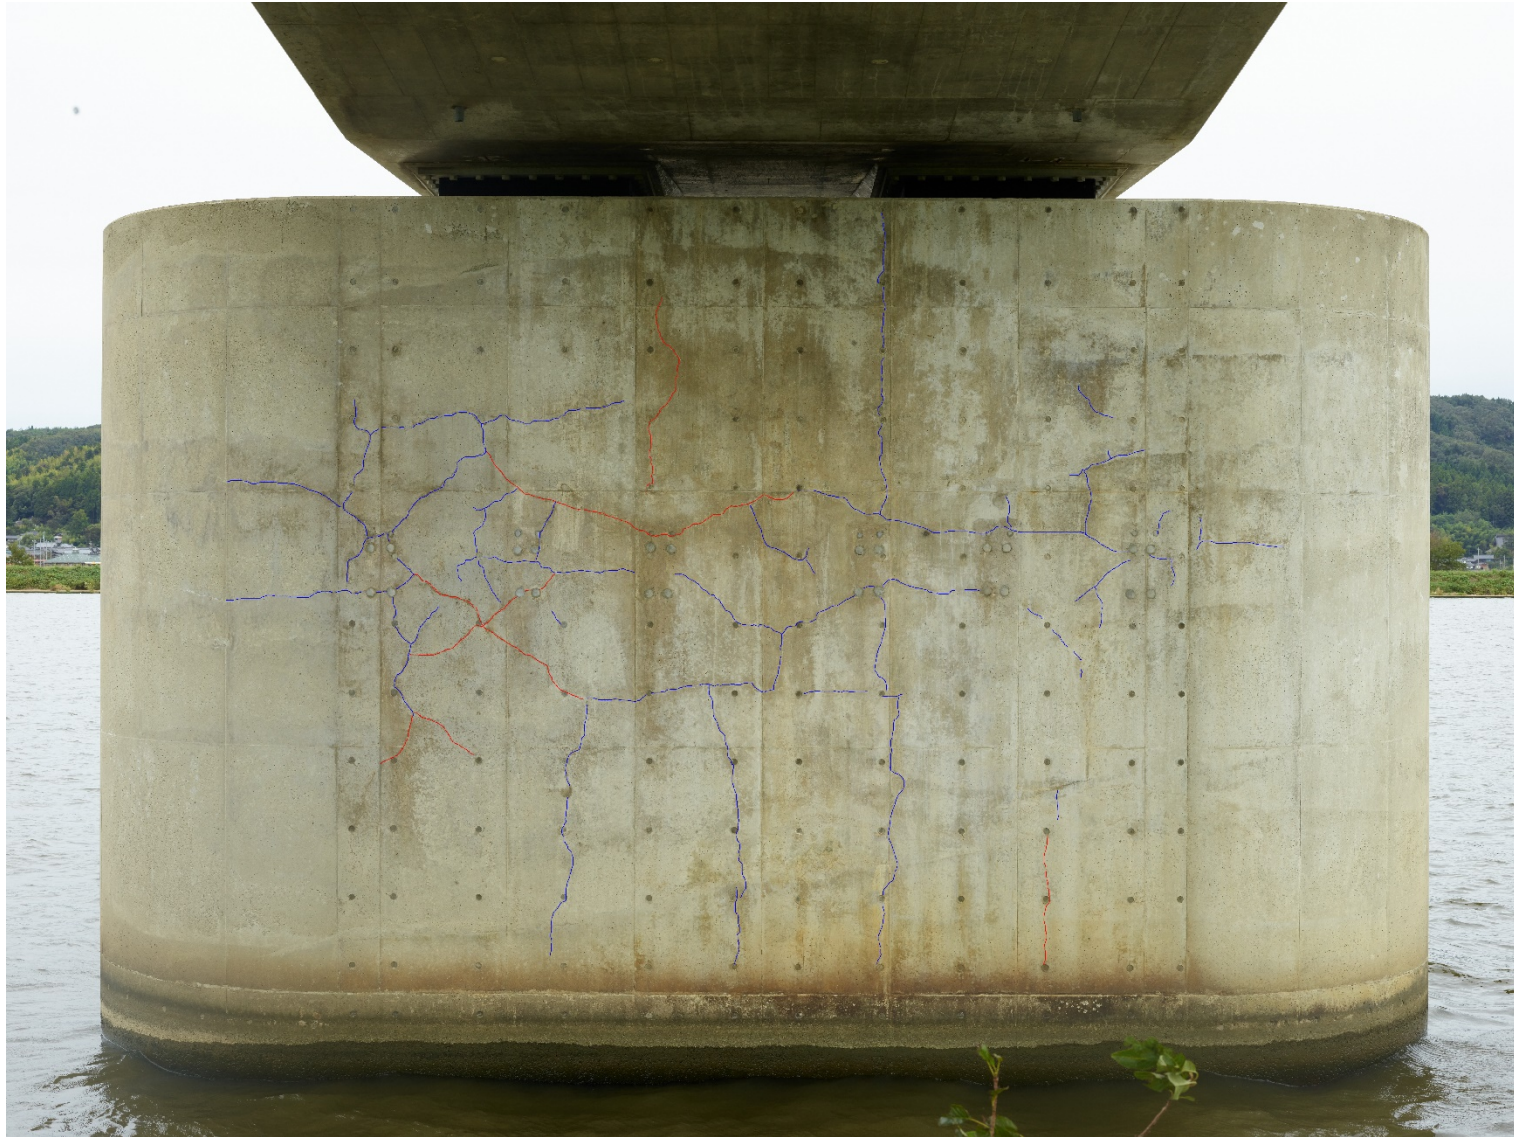
近接目視点検結果

赤色 : 0.2mmのクラック, 青色 : 0.1mmのクラック

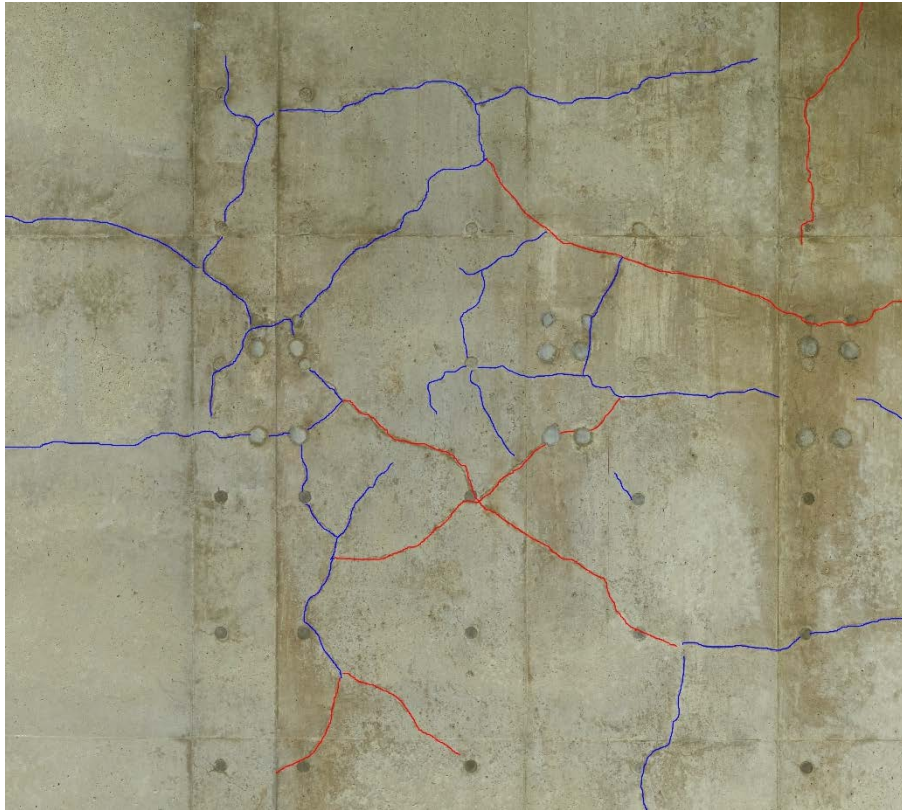
近接目視点検結果とAIによるクラック検出の比較

- AIにより近接目視点検結果の約80%を検出可能(ピクセル単位)
- 幅と長さも算出することが可能

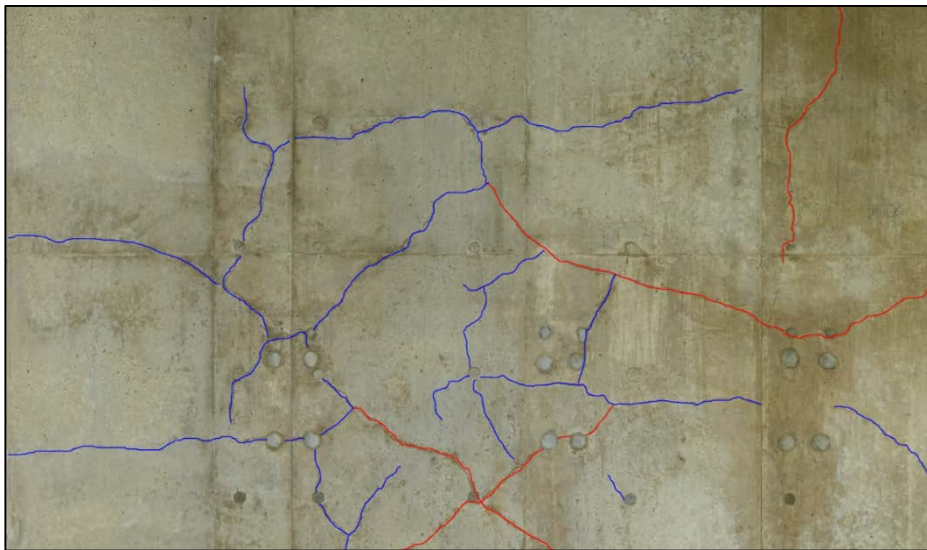
近接目視点検の結果との比較

近接目視点検の結果

AIによる自動検出の結果

- AIにより近接目視点検結果の約80%を検出可能(ピクセル単位)
- 幅と長さも算出することが可能

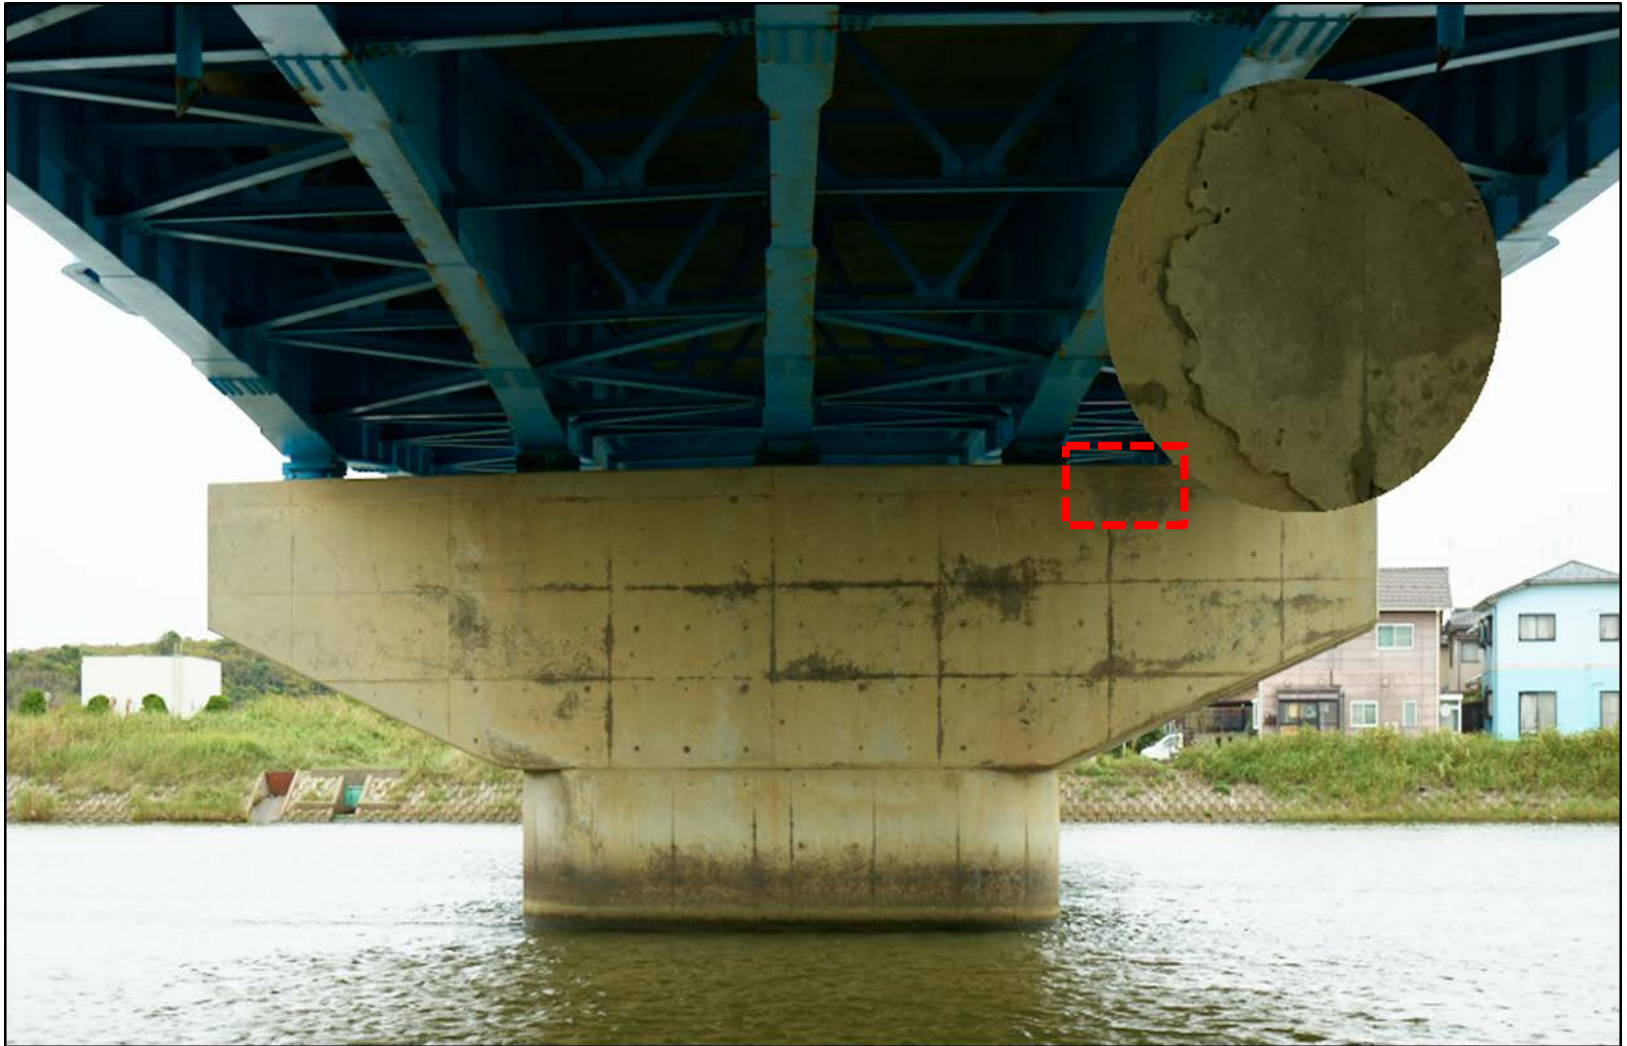
1億画素カメラで撮影した対象橋脚

超高解像度カメラを使用することで、ひび割れや汚れなどの表面の異常については検出可能

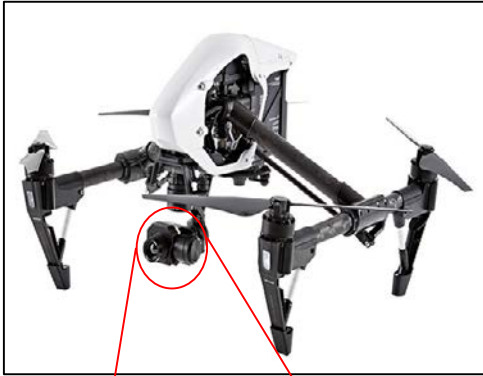
Inspire 1

Zenmuse XT

名称 : Inspire 1

飛行時間: 約20分程度

名称 : DJI Zenmuse XT

解像度 : 約33万画素(640×512)

検出素子: 非冷却 VOX マイクロボロメータ

撮影方法: パッシブ赤外線法

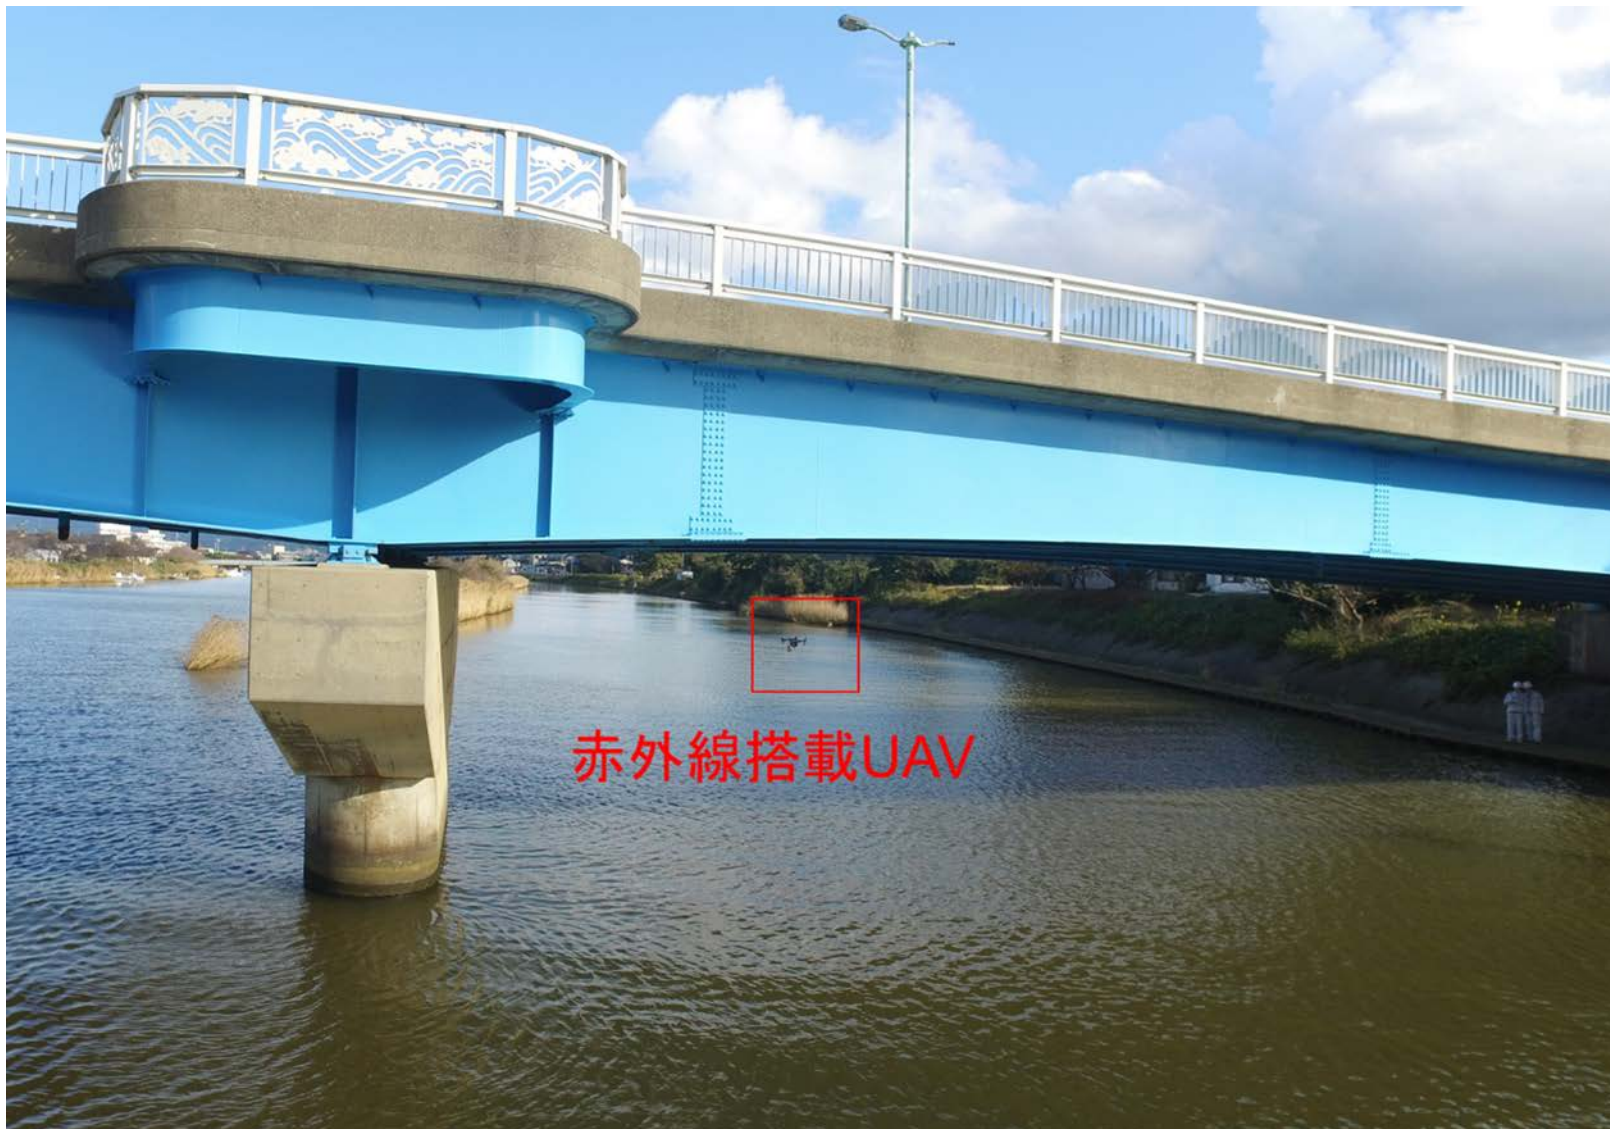
浮きがある場合は、背面に空気層が介在し、健全部に比べて暖まりやすく冷めやすい特徴を有しているため、熱画像で温度差として表示される。

UAVを用いて、対象物に接近し撮影(対象物との距離:約10m)

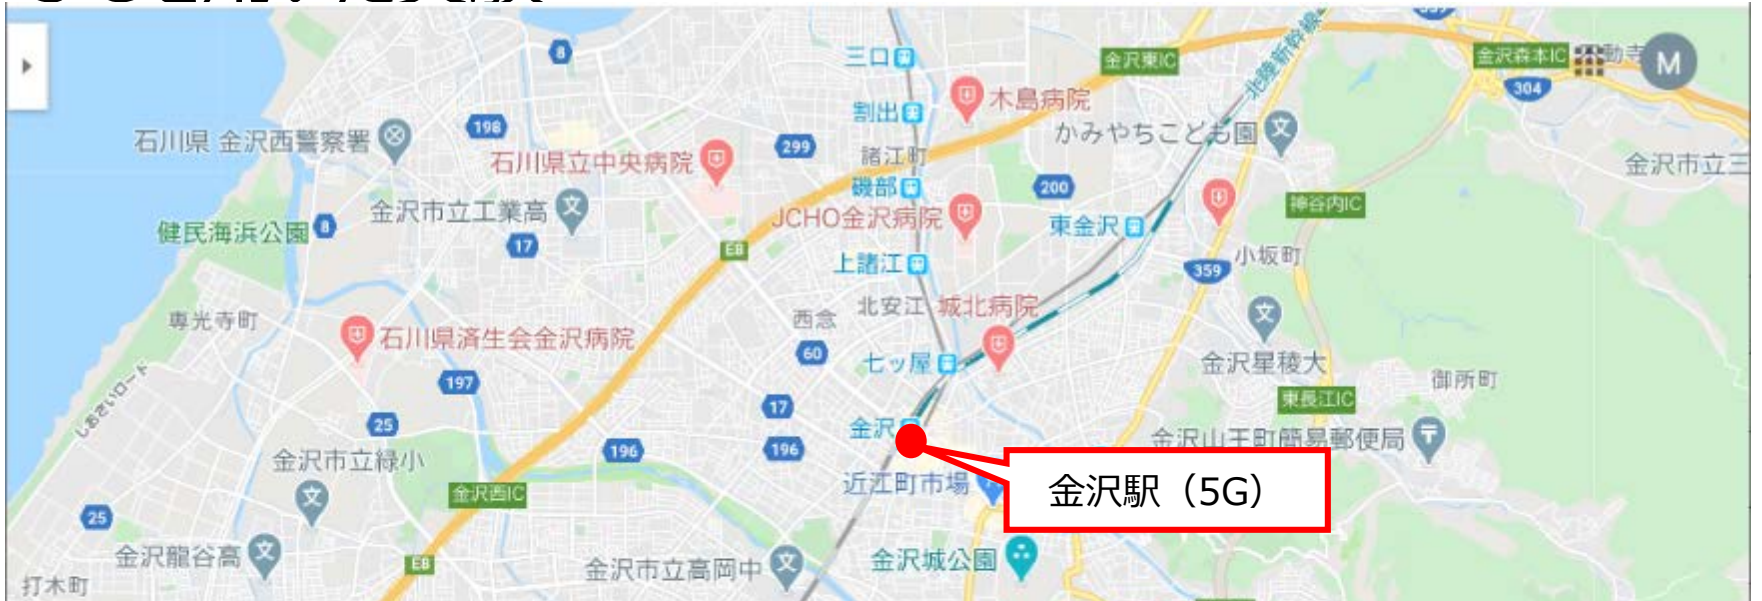
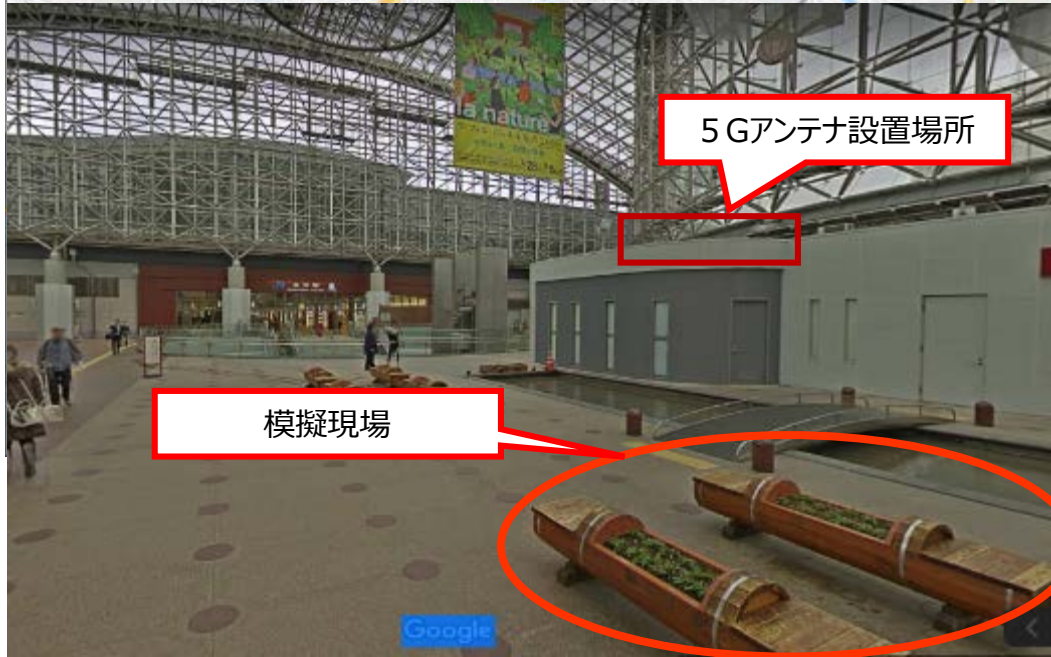
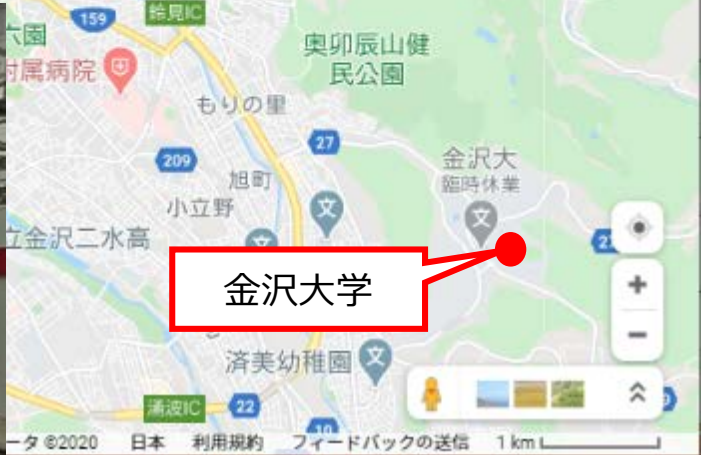
実験の体制

模擬現場（金沢駅）	模擬事務所（金沢大学）
イメージ	<p>PC② Webex用</p> <p>PC① SeeCrack用</p> <p>5G</p> <p>SeeCrack</p>	<p>PC SeeCrack & Webex</p> <p>ビデオカメラ</p>
メンバー	南さん, 福岡さん, 吉倉	<ul style="list-style-type: none"> ・石塚様, 藤生先生 ※別日で若手技術者の方を被験者に実験する
記録	<ul style="list-style-type: none"> ・Webexで録画 	<ul style="list-style-type: none"> ・カメラを設置し録画
連絡体制	Webex	
ヒアリング	Webexでヒアリング実施.	
準備物	<ul style="list-style-type: none"> ・PC① SeeCrack用. ※画像を事前に保存 ・PC② Webex用 ・5Gスマホ 	<ul style="list-style-type: none"> ・PC SeeCrack閲覧 & Webex用（石塚様） ※SeeCrackの画面共有をする ・撮影用カメラ

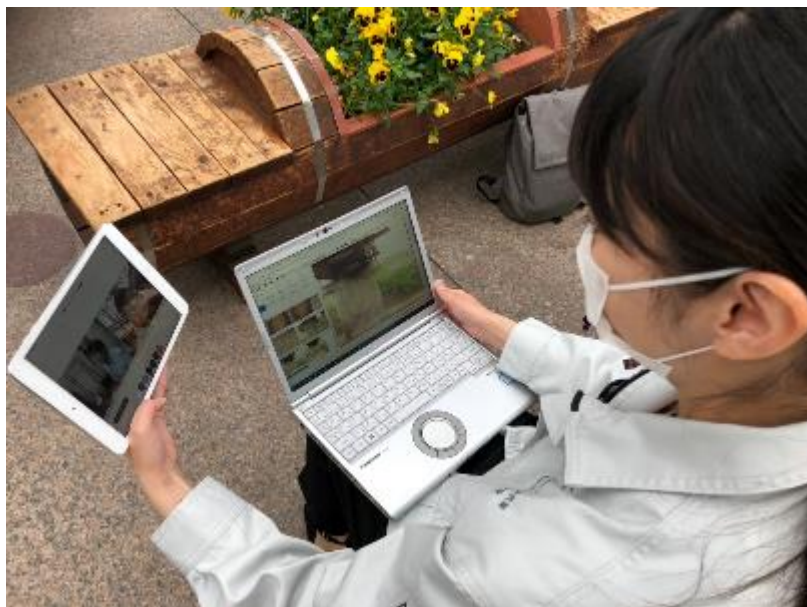
■実験の様子

- ✓ 遠隔地にいる技術者が、SeeCrackで写真やAIが検出したひび割れを確認。
- ✓ WEB会議システムを利用し、顔を見ながら確認依頼や指示を行った。

【模擬現場（金沢駅の5Gエリア）】

【模擬事務所（金沢大学）】

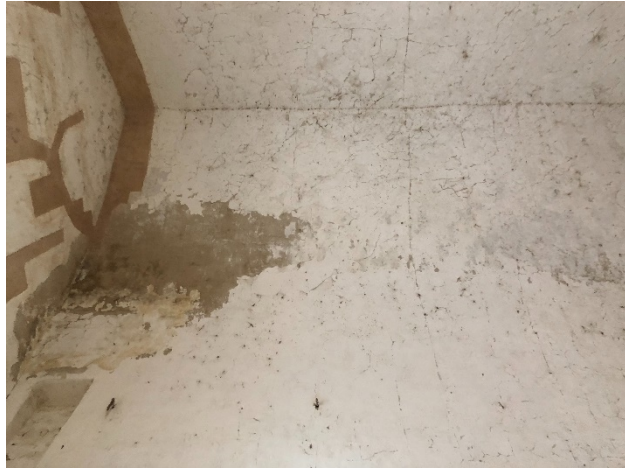
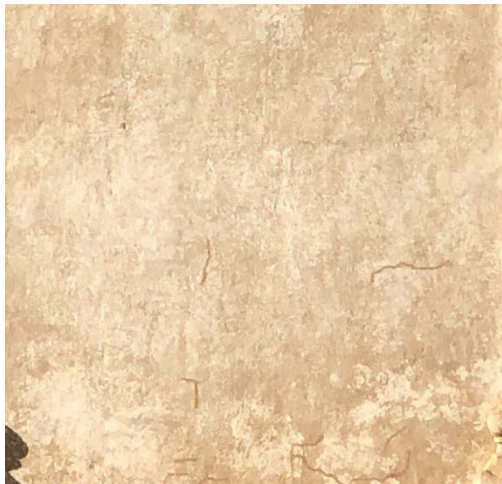
ネパールからのサンプルデータを用いたコンクリート構造物の 点検可能性の検討

提供画像の例

AI解析の例
