# 恒久供用されるベイリー橋の 耐荷特性の把握と点検手法の検討 および 社会インフラ画像診断技術の適用性の検証

長崎大学 大学院総合生産科学域(工学系) 西川貴文  
富士フイルム株式会社 菊池浩明  
株式会社TTES 菅沼久忠

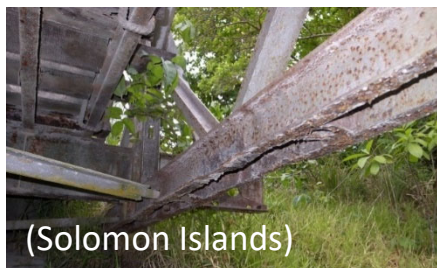
#### ● 重度の腐食

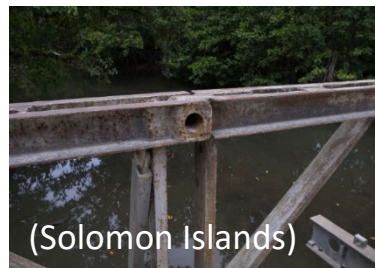
#### ● 部材結合部のボルトの欠損

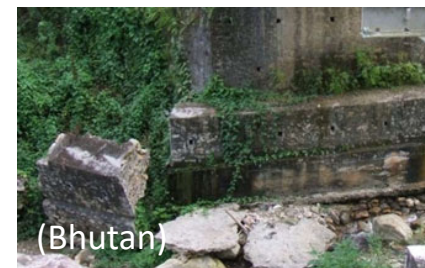
#### ● 下部構造の変状

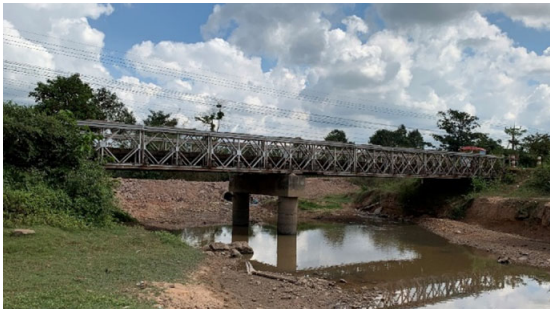
Namthon River Br.

構造形態の異なる3橋(ラオス国道10号線)

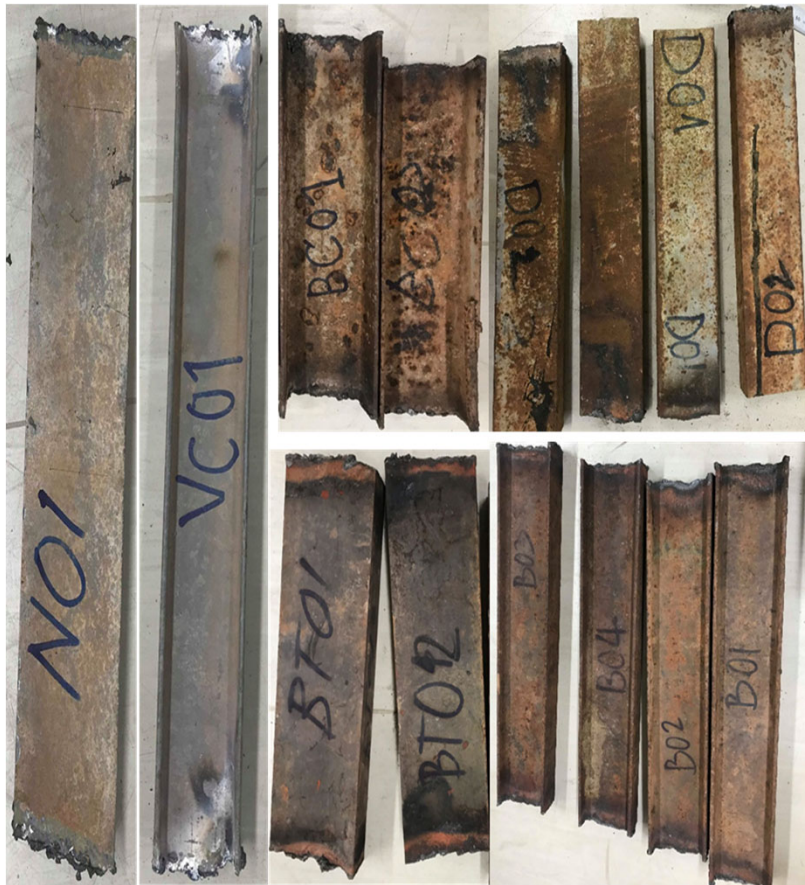
ラオスのベイリー橋用部材(ストック)から材料試験用の鋼材を採取

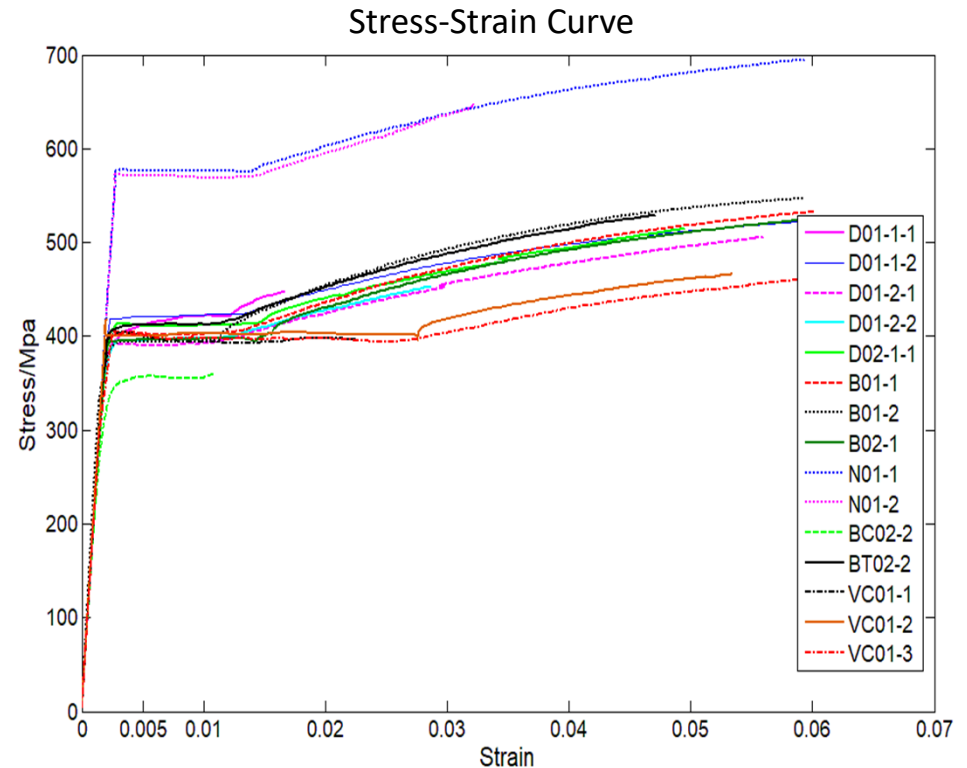
### ● 引張強度試験結果

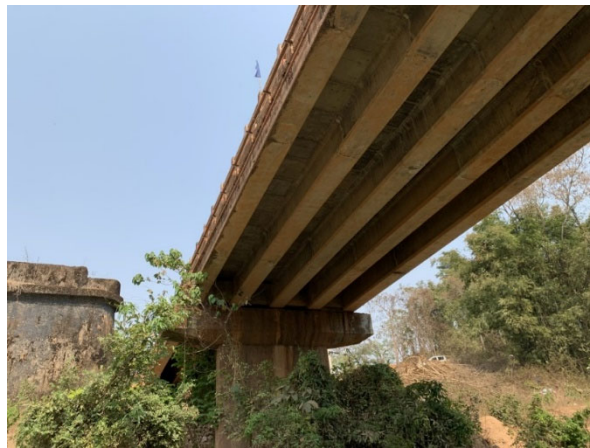
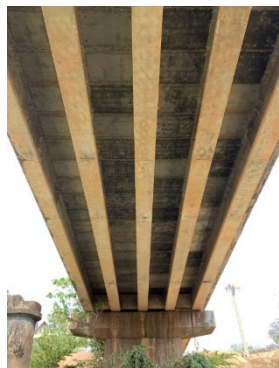
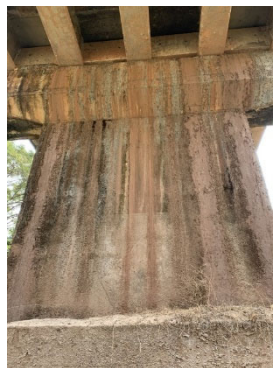
■ Nam Cheng Br.

コンクリート橋の主桁, 床版, 橋脚・橋台
