# 中央アフリカ・ザンビア国を対象とした耐候性鋼橋梁の 普及促進を目指した腐食環境調査と補修工法の提案

岐阜大学工学部  
社会基盤工学科防災コース  
准教授 木下 幸治

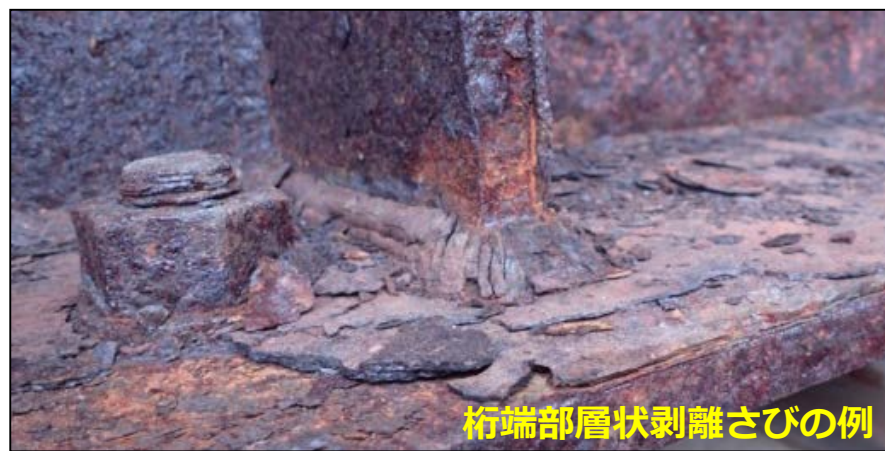
飛来塩分・凍結防止剤に含まれる塩分等により保護性のない異常腐食が発生

活性さび酸化還元サイクル

乾湿繰り返しで活性さびが腐食を促進

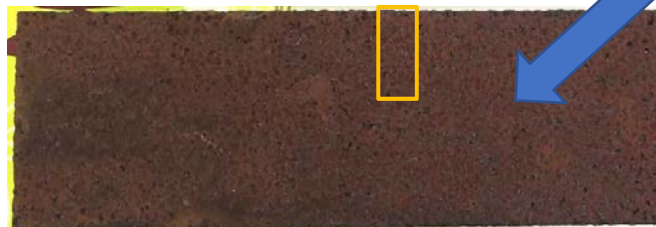
### Skyward surface

Dense rust

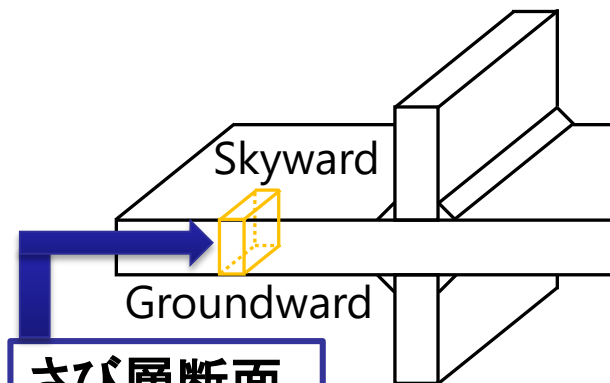
### The cross-section of the specimen

さび層断面

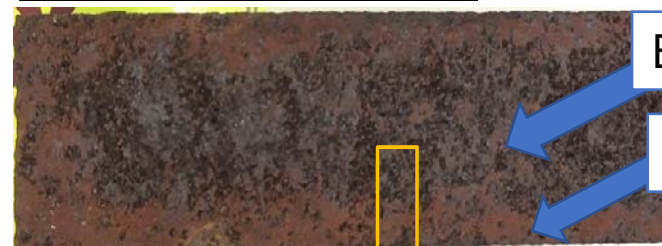
### Groundward surface

Bigger rust

Dense rust

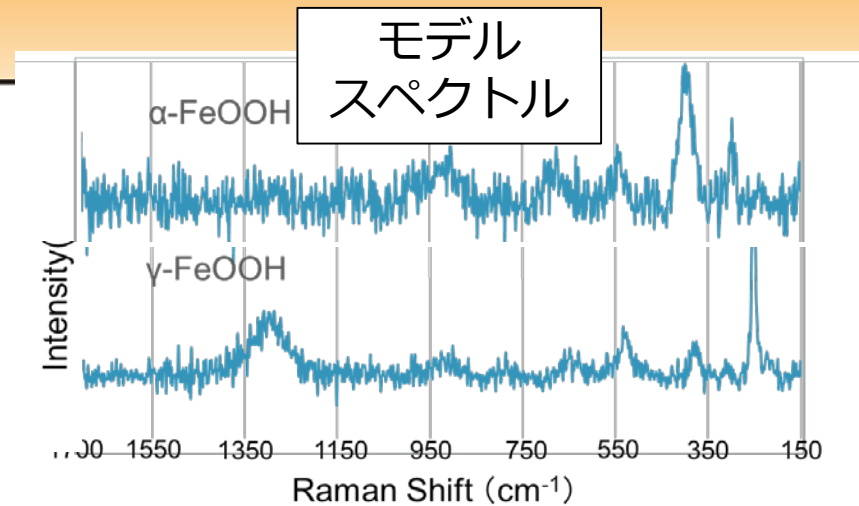
大気暴露期間41年の耐候性鋼のさび層断面を2.5 $\mu\text{m}$ ごとに約7万点測定（2日半）。各点で得られた波形と、波形が特徴的な $\alpha$ 、 $\gamma$ -FeOOHのモデルスペクトルとを比較し、各組成の存在箇所を判定

$\alpha$ -FeOOHが内層側， $\gamma$ -FeOOHが外層側に分布→四半世紀の結果と一致
