令和5年度 土木学会全国大会研究討論会  
産官学の連携による地域のインフラメンテナンスへの新技術の実装

トンネル点検システム iTOREL (アイトーレル)  
の現場実証と社会実装について

東急建設株式会社  
土木事業本部 技術統括部  
伊藤 正憲

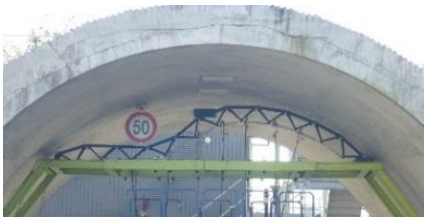
### 1. フレキシブルガイドフレーム

トンネル形状や坑内設備に合わせて自由にフレームを变形

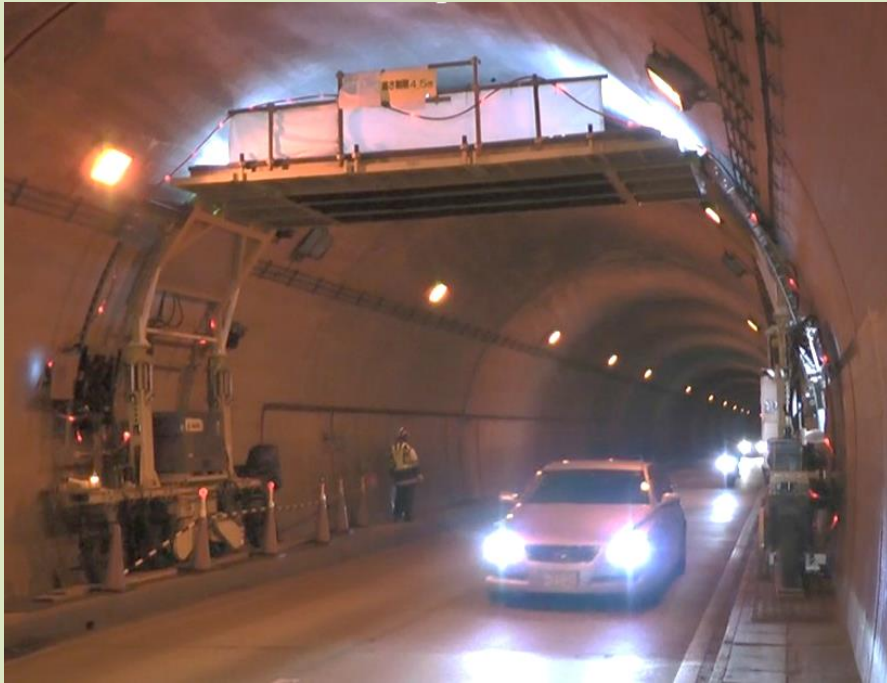
## ガントリーフレーム型

- 点検時に車への交通規制が不要
- 技術者の熟練度によらない定量的な点検ができる
- 点検調書の作成が従来よりも早くできる
- 画像データや打音データが記録されるため、現場
- 以外でもトンネルの状態を確認できる

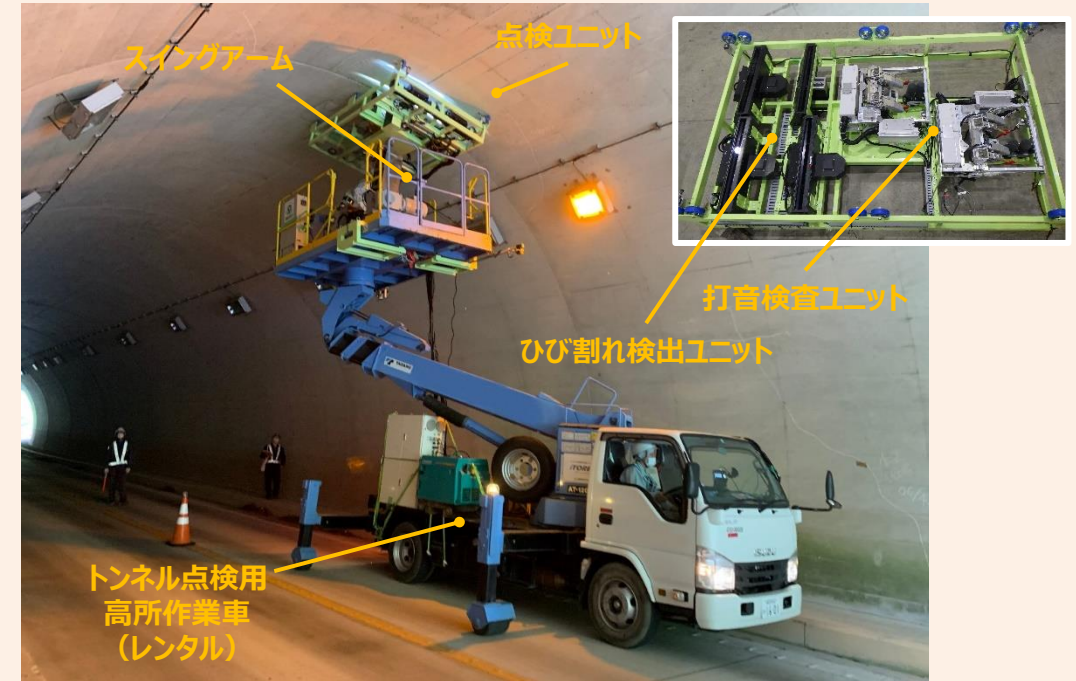
## 高所作業車型

- 点検スピードが人の約2倍 (変状:多→効果:大)
- 少ない人数で点検が可能 (4人→3人)
- 点検費用が削減可能  
(延長300m→約20万円削減)
- 画像データや打音データが記録され、点検調書の作成が従来よりも早くできる

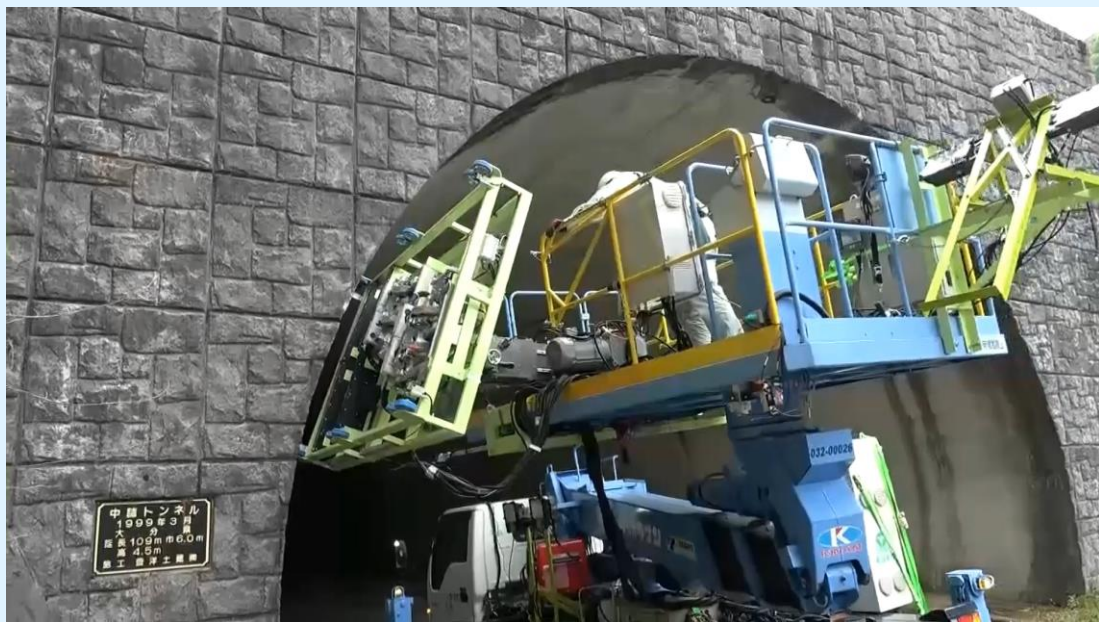
実証内容:従来点検と比較した点検時間短縮、  
人員削減効果、正確な変状位置、形状の把握

実証場所: 中詰トンネル【大分県中津市】  
 延長 109m、道路幅 9.2m  
 実証日時: 2021年 4月23日(金)  
 実施者: 東急建設、テクノコンサルタント  
 実証内容: 従来点検と比較した点検時間短縮、  
 人員削減効果、正確な変状位置、形状の把握

- 点検結果は計測者や転記ミスで差異発生
- 点検データから現場以外でも状態検証可能
- システムで点検の人員1名、日数1日削減  
 （変状が多いと導入メリットが大）
- 即時データ化により内業工数を削減可能

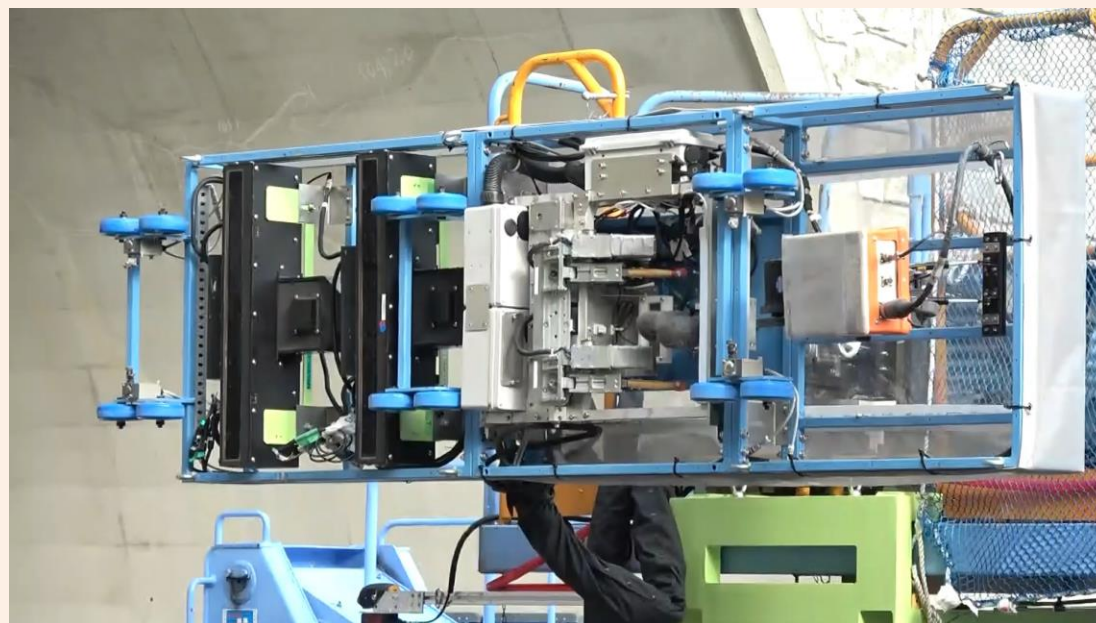
### 2021年度 現場実証

実証場所:浦代トンネル【大分県津久見市】  
延長 197m、道路幅 10.75m

実証内容:点検項目の拡充と変状発生原因の推定、  
遠隔地との点検結果のリアルタイム共有

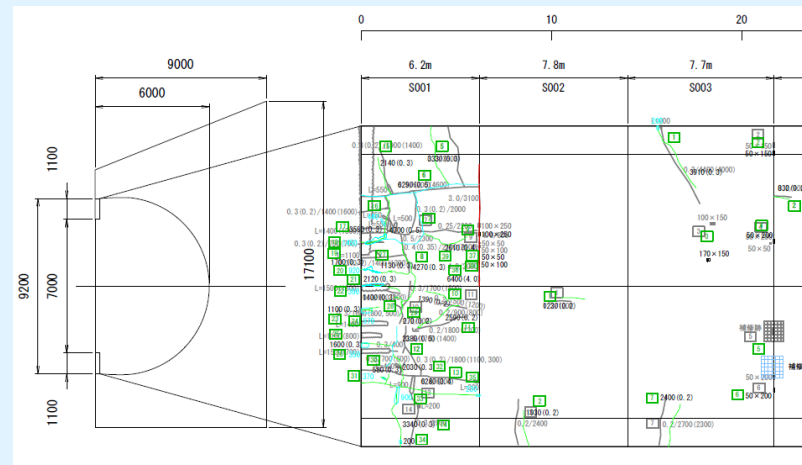
### 現場実証 結果

可視画像

距離画像

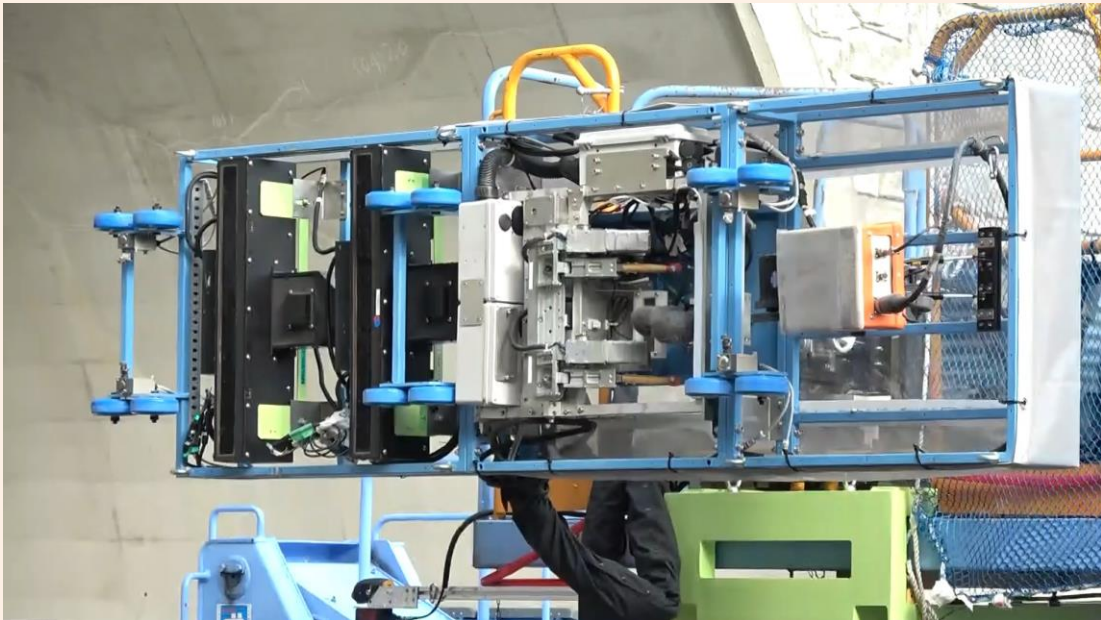
実証場所: 浦代トンネル【大分県津久見市】

実証内容: 点検項目の拡充と変状発生原因の推定、  
遠隔地との点検結果のリアルタイム共有

- 画像撮影、打音検査、電磁波レーダなど、複数の点検データが同時に計測可能
- 移動通信回線を使用し、現場と遠隔地で点検データ共有は可能 (大分県-神奈川県で実証)

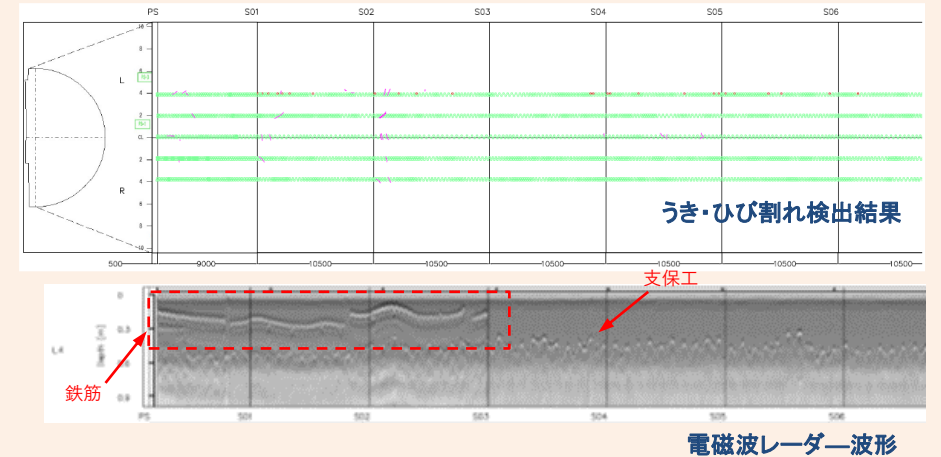
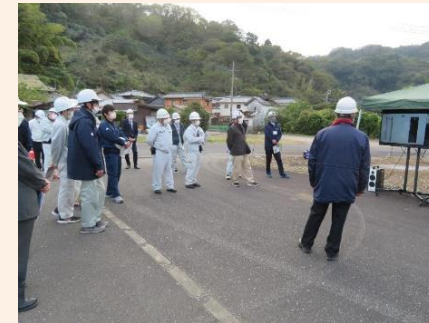
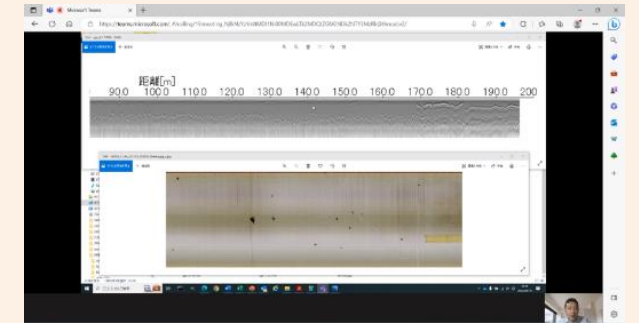
### 現場実証 結果

リアルタイム通信状況説明

点検データオンライン共有画面

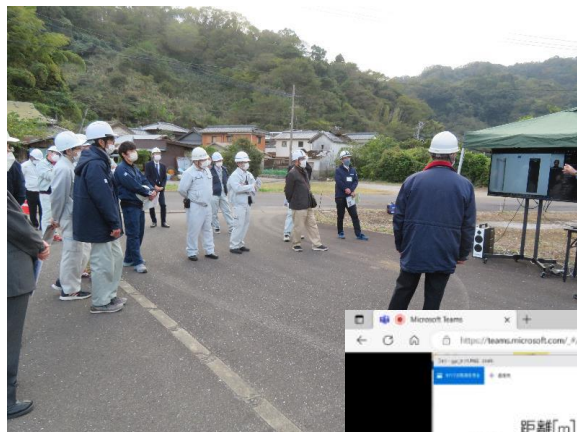
トンネル点検データ転送のネットワーク機器構成

- トンネル内坑内での無線通信はマルチパスの影響を受け長距離伝送することが困難で、長いトンネルや携帯電話の電波が届かない山間部では遠隔地とのリアルタイムな情報共有が難しい。
- インフラ点検におけるDXの環境整備を進め、地震や豪雨などの災害発生時に新技術を使用した迅速な健全度判定する「インフラ版トリアージ」にも活用を期待でき、実現には被害を受けていない地域の技術者と情報共有するための通信ネットワーク網の整備などが必要。

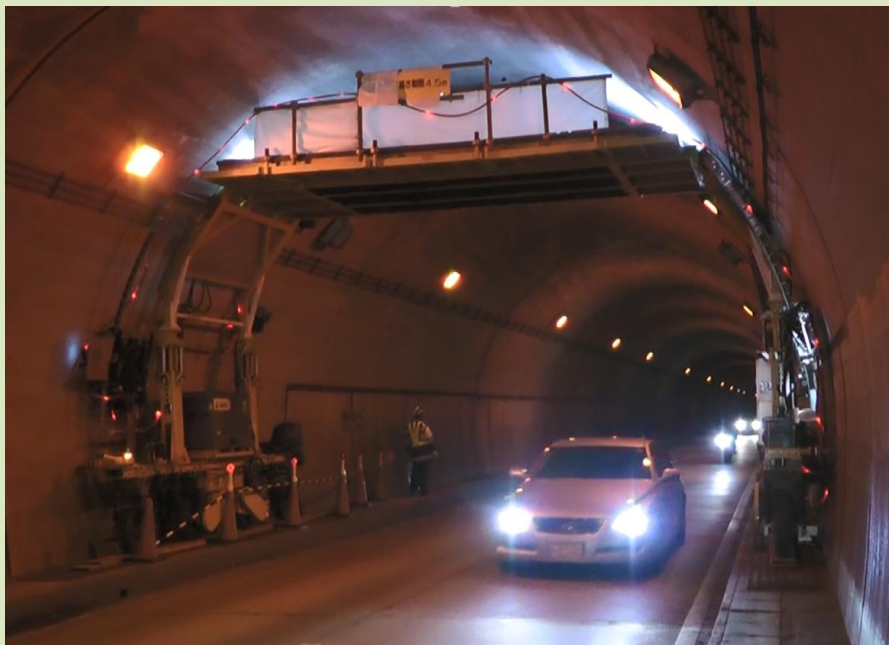
### ガントリーフレーム型

走行式ガントリーフレーム型		
全長	5.0 m	最小曲率半径50m
全幅	6.3~9.5 m	調整可能
総重量	4.0 t	輪荷重 500kg/輪、発電機含む
走行速度	1~10m/min	可変速、最大登坂勾配10%
点検項目	ひび割れ、うき	エフロ、はく離、ブロック化も自動検出
点検速度	最大130m <sup>2</sup> /h	全周モードで1時間あたり約16m
