過酷な塩害環境の沖縄で開発された 鋼橋ボルト継手部の腐食防食技術の国際展開

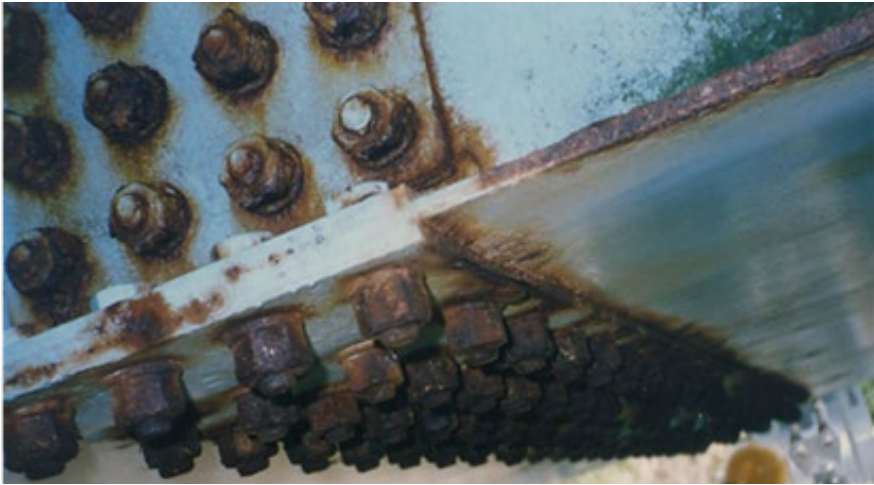
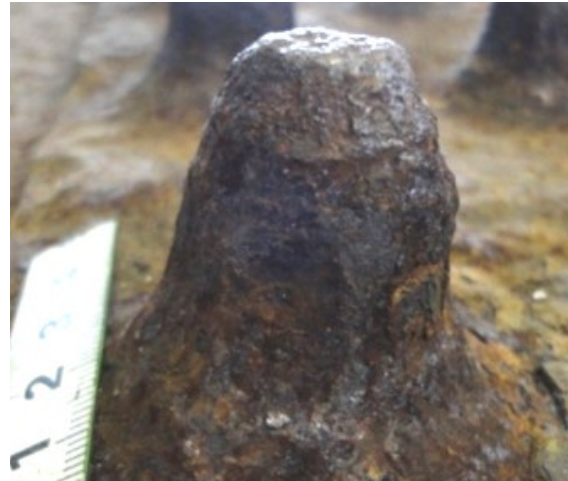
上塗り	上塗り
中塗り	中塗り
下塗り	下塗り
防食下地	防食下地
鋼材	鋼材
一般部	ボルト部

塗装膜厚の確保が困難，腐食因子が付着しやすい，
防食下地を工場で成膜できない

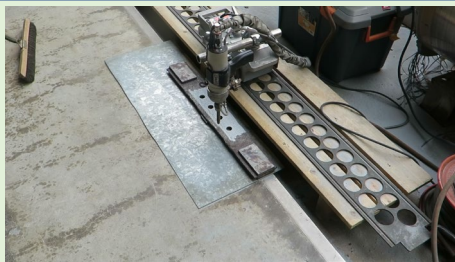
鋼上に強固な防食皮膜の形成

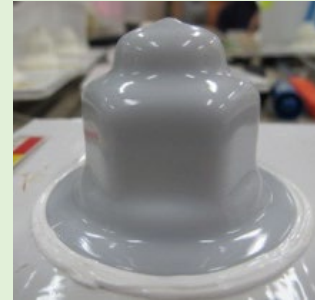
●透明ボルトキャップつばのみ充填：
取り外し容易，内部ボルトの**可視化**

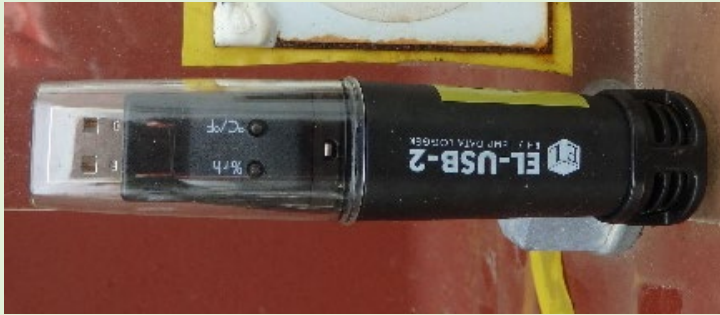
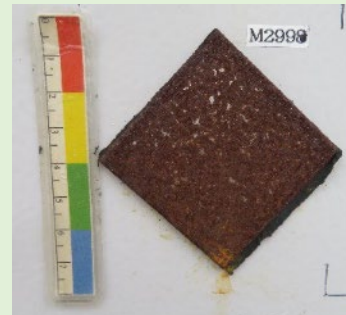
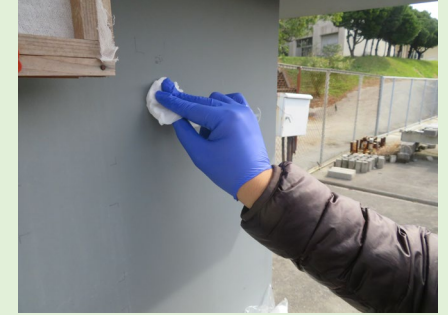
- 温湿度：USB型温湿度計
- 腐食速度：JIS-SMA鋼板
- 付着塩分：ガーゼ法

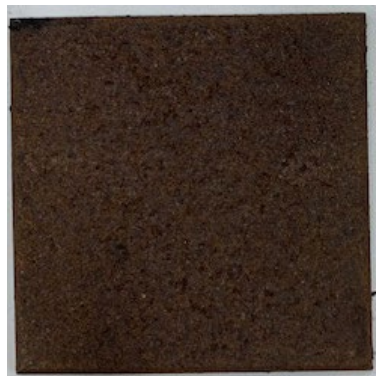
DPWH BOM事務所
離岸距離約1.2km

2019年9月~2020年9月
0.0135mm/y → 0.0475mdd

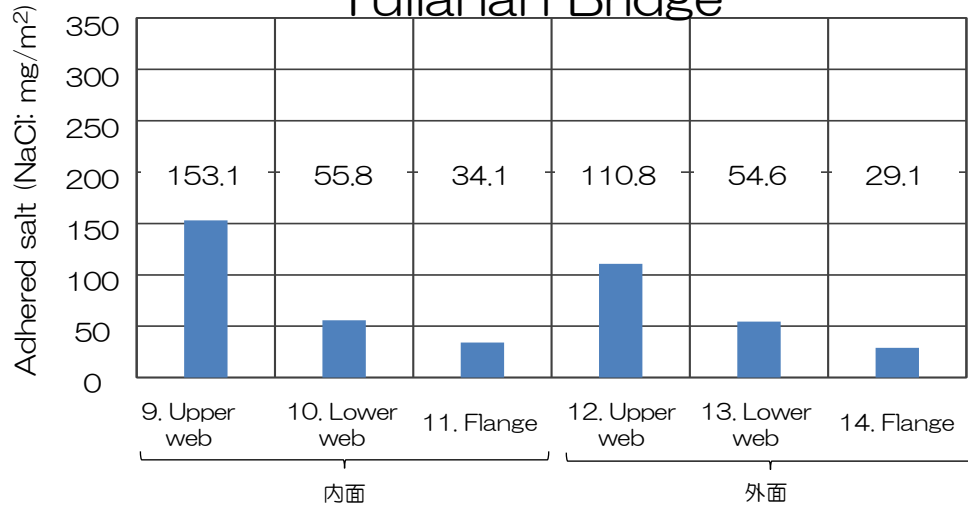
Tullahan Bridge

付着塩分の計測結果

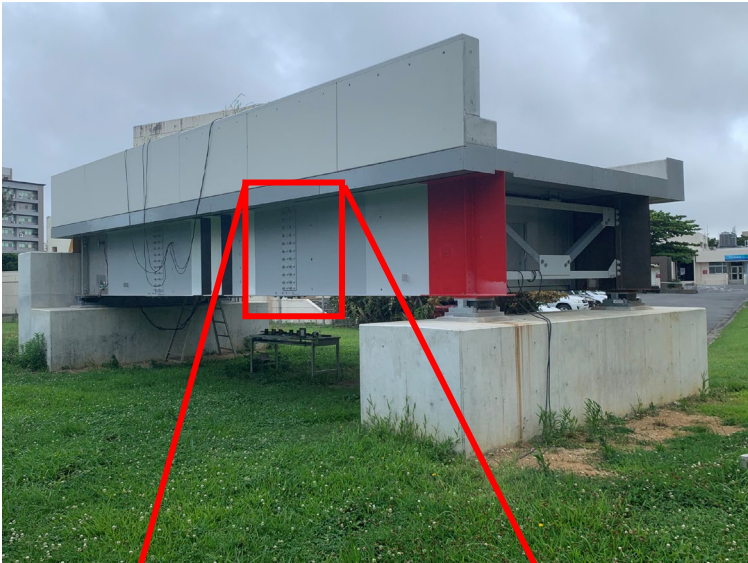
琉球大学曝露場に実物大橋梁を設置。各種防食仕様の検証

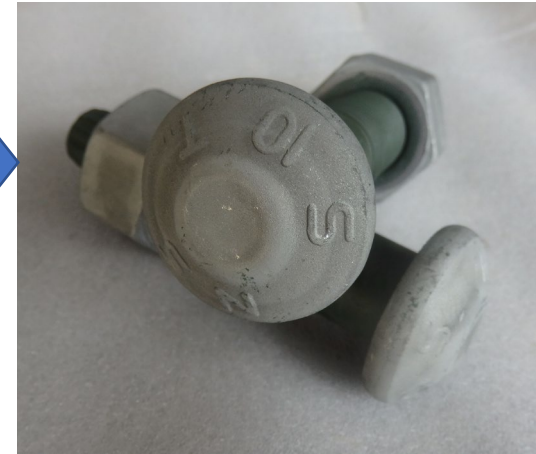
CSプレコートボルト
防錆処理ボルトに対して
工場で事前にCS施工。

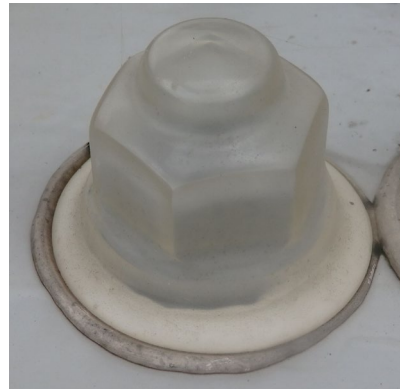
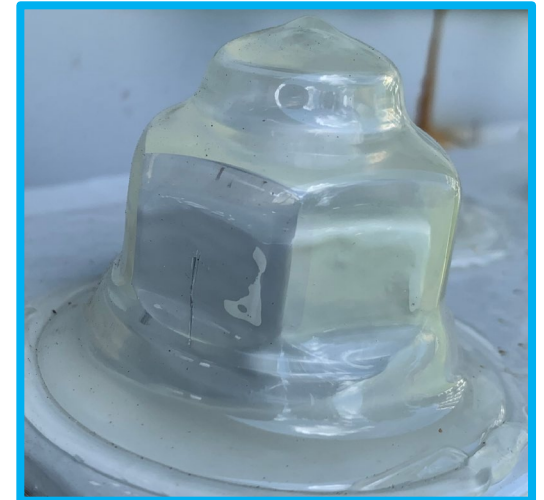
透明接着剤
視認性の向上。

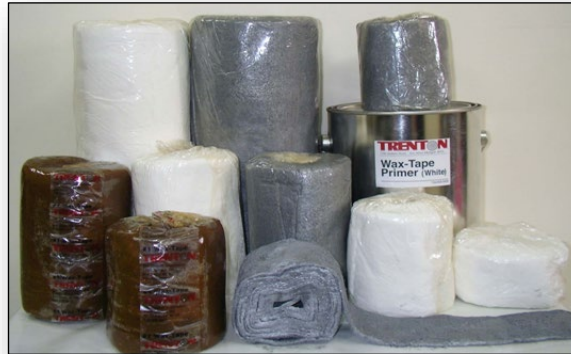
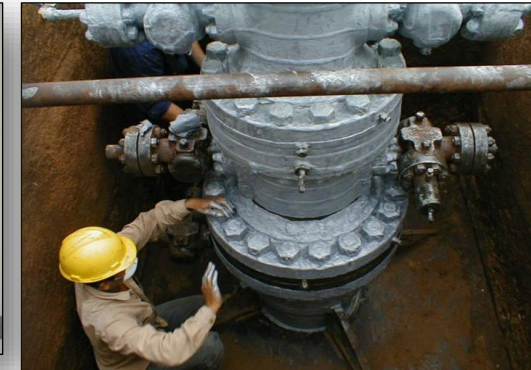
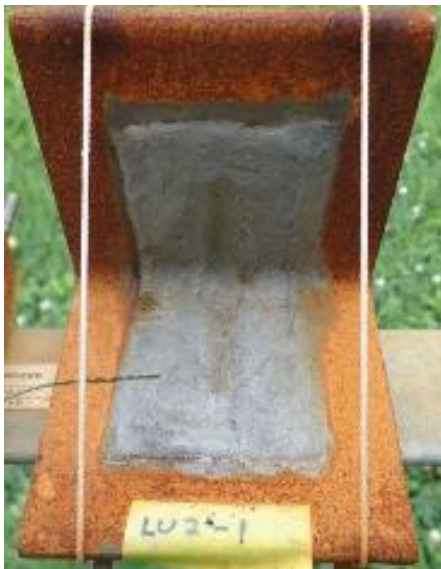
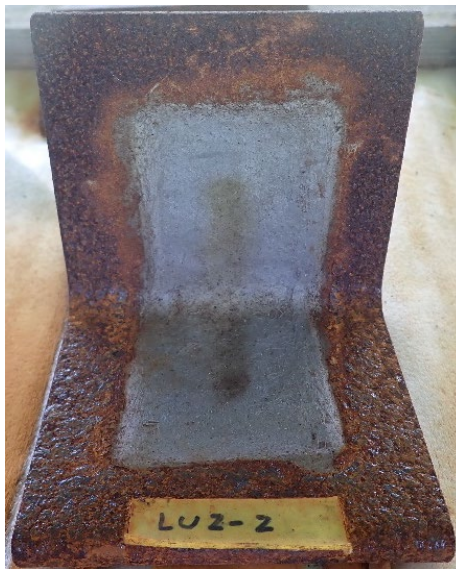
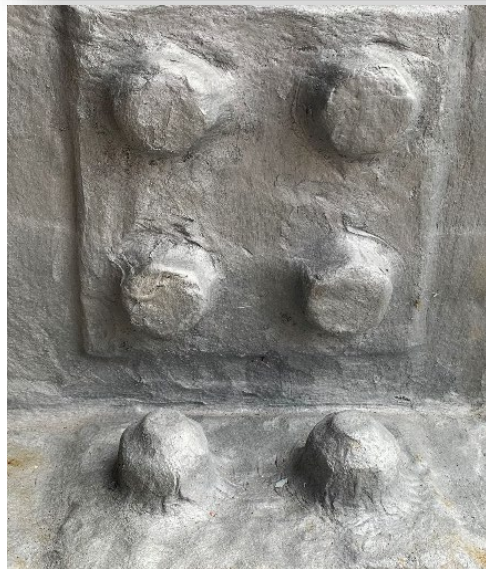
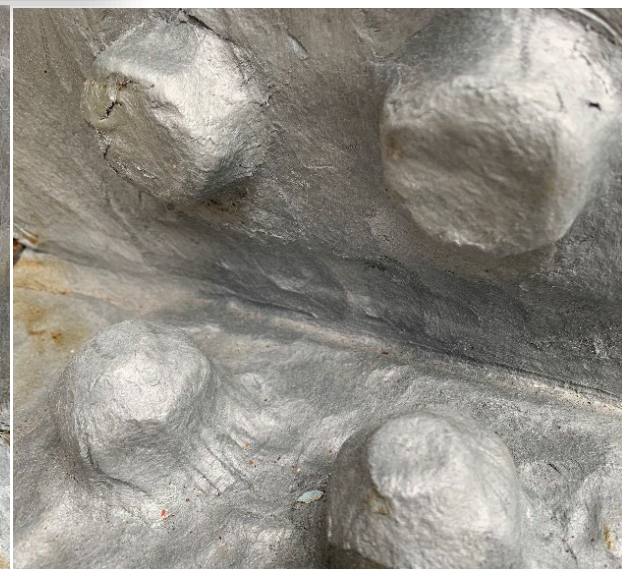
防食防水テープ（WAXテープ）
不織布にワックス等を染み込ませたテープにより対象部をラップ。石油タンクや配管に適用されている。

促進試験や大気暴露試験で防食性能の評価中
