# 液状化に起因する長距離地盤流動により被災したインフラ施設の復旧と対策

東京大学生産技術研究所 清田 隆

## 2018年スラウェシ島地震 長距離地盤流動の概要

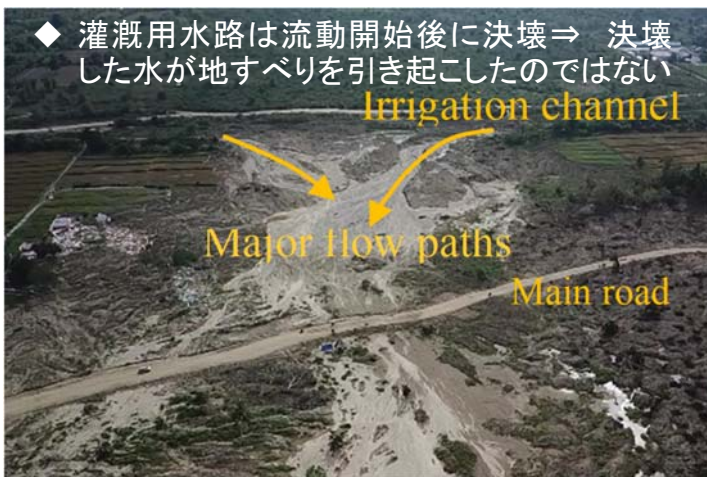
# UAV測量を用いた流動前後の地形変化

- ◆ 灌漑用水路は流動開始後に決壊⇒ 決壊した水が地すべりを引き起こしたのではない
- ◆ Sibalaya地区の地すべりは、頭部で約10mの沈下、中～下流部で3~5m程度の隆起
- ◆ トレンチ調査によりすべり面の位置が推定された
- ◆ 水膜現象を示唆する不透水層が確認されたが、水膜だけで説明するのは困難であることも分かった

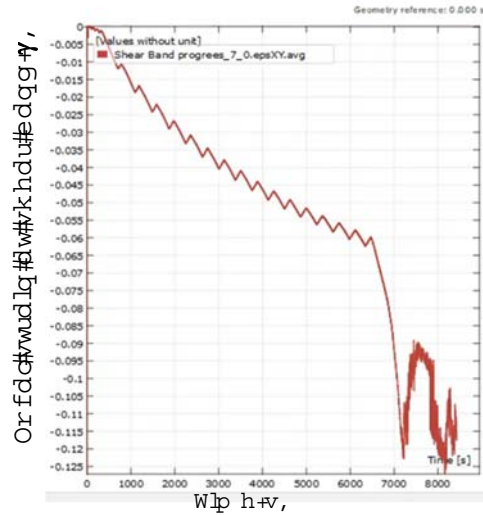
## 液状化した後の非排水強度変形特性（流動を説明できない）

液状化後に顕著なひずみ硬化が発生  
⇒ 地盤流動は発生しない

表層地盤の液状化だけでは、その長距離流動を説明できない。地下水の流入を考慮すると、非常に緩傾斜地盤でも流動する。

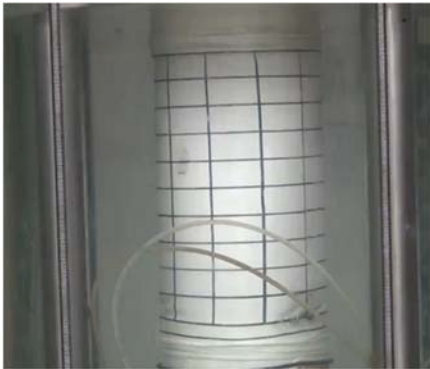
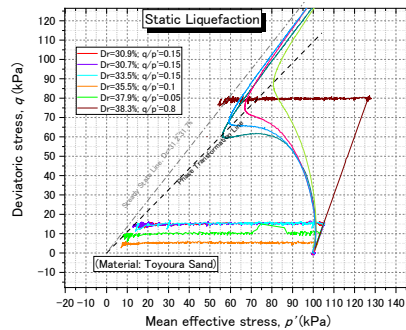
## 地下水流入を考慮した強度変形特性（流動を説明できる）

非常に緩い勾配でも、  
外部からの水の供給  
により、せん断ひずみ  
が増加

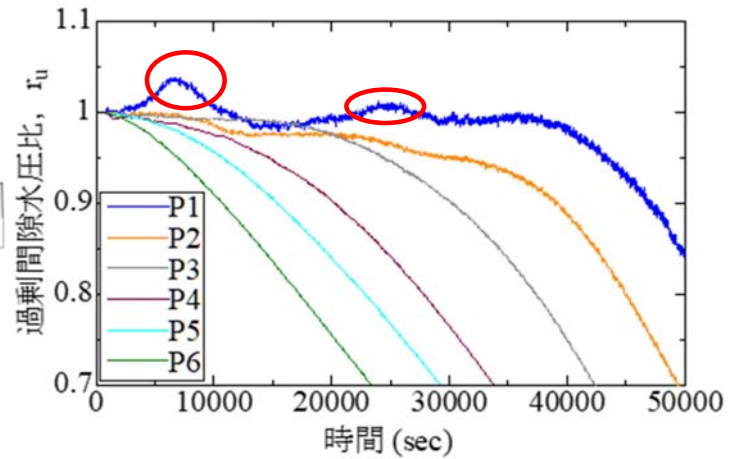
## 間隙水圧挙動

- ・  $t=10-11s$ で全層液状化( $ru \doteq 1.0$ )（表層の水圧計は沈下しその後も $ru$ 増加）
- ・ 40分（深部）～10時間（表層）液状化が継続，深部から順に消散
- ・ 表層では、深部液状化層からの流入により、**一時的な水圧上昇**が確認された。

地表面で加振後から地盤変位5cm増加 → 流動というレベルではない

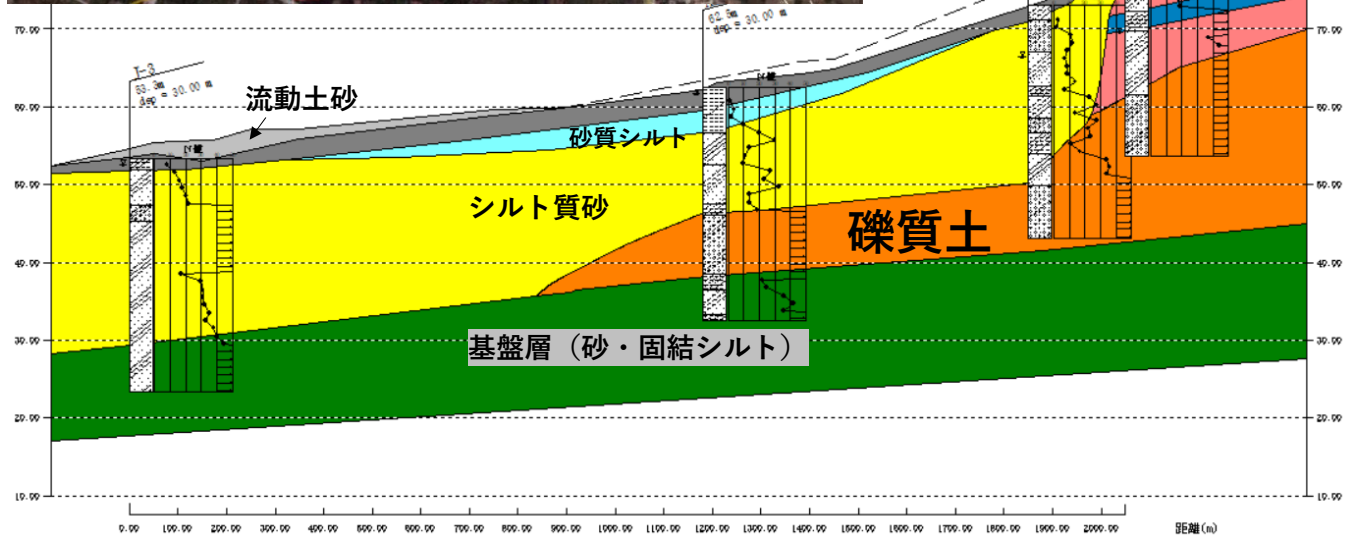
## Jono Oge

帯水礫質土層が流動域内で極端に薄くなる。礫質土層は透水性の低いシルト質砂～砂質シルト層に覆われ、全体に高い被圧が形成され易い構造。

**この地層構造は全ての流動箇所**

**で共通する**

帯水礫質土層が流動箇所では極端に薄くなっている。被圧の形成による液状化の可能性と、地震後の地表への地下水流出を示唆

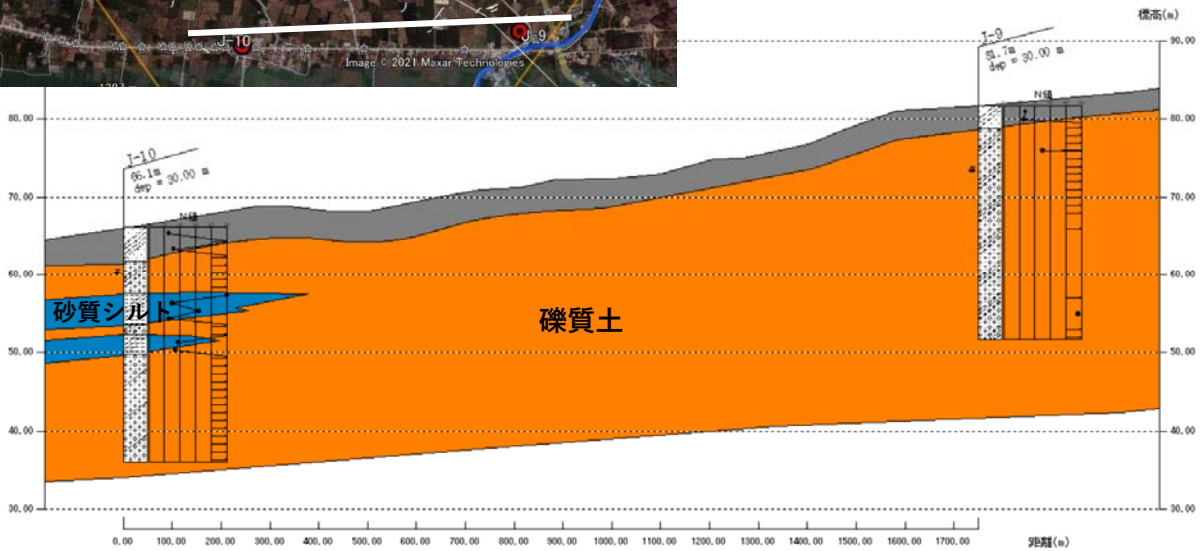
## Jono Oge 南側の無被害地

被害のない個所の断面では、上流から下流まで厚く礫質土層が分布する。斜面地盤に被圧が形成され難い。
