アジア暑中環境でのASR 診断・対策および 水分浸透に着目した 鋼材腐食リスク評価の技術展開

研究代表者: 浅本 晋吾(埼玉大学)

本研究の対象国及び研究目的(昨年度報告)

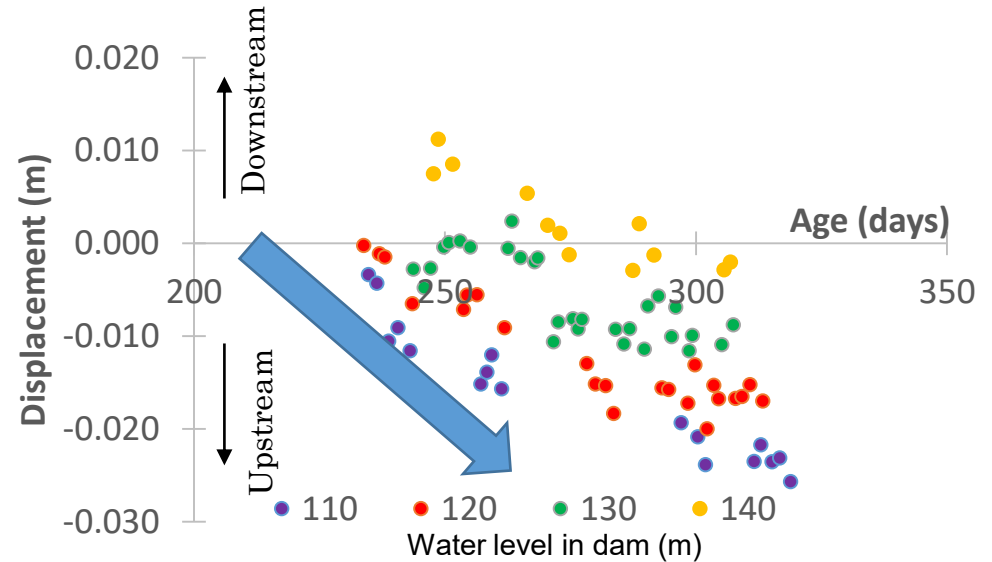
タイのアーチ式コンクリートダムのためみ

アーチ上部が上流側に徐々に変形

ダム内の水圧による変形であれば、クリープで下流側に徐々に変形するはず

内部膨張反応 (ASR or DEF) による時間依存変形?

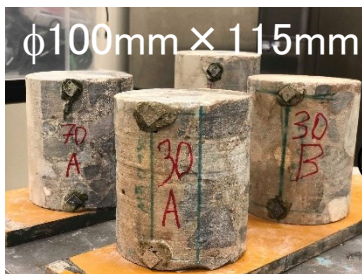
80°C 1M NaOH水溶液に浸漬させた膨張試験

既往のサイズ(直径55mm)より大

長期的には、0.1%を超える膨張量

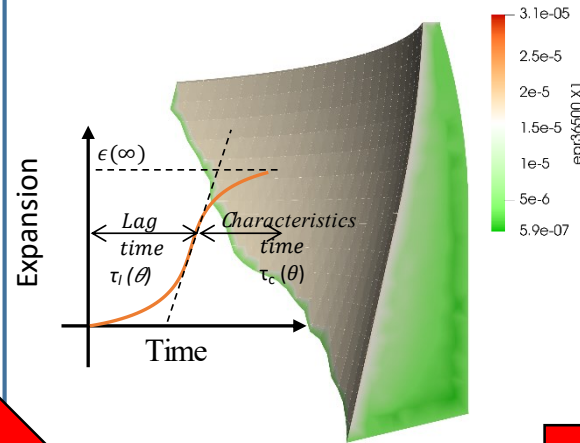
ASR膨張モデル

$$\xi(t) = \frac{t \frac{\tau_L}{\tau_c} (e^{\frac{t}{\tau_c}} + 1)}{\tau_c \left(e^{\frac{t}{\tau_c}} + e^{\frac{\tau_L}{\tau_c}} \right)^2}$$

Ulmらの活性化エネルギー
に基づいたASR反応速度
モデル

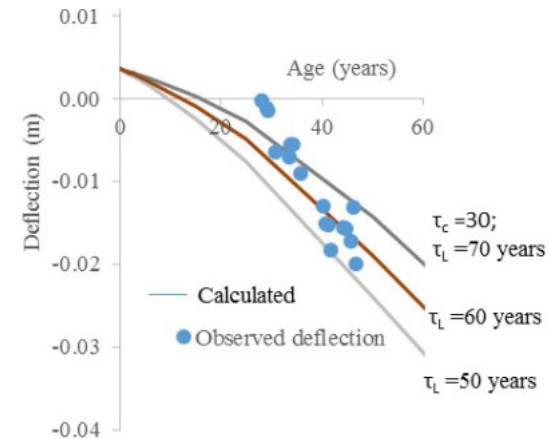
アーチ部の時間 依存変形

$$\epsilon(t) = \epsilon(\infty) * \xi(t)$$

コアの促進試験
により決定

100年後までアーチ部の
たわみ変形を予測

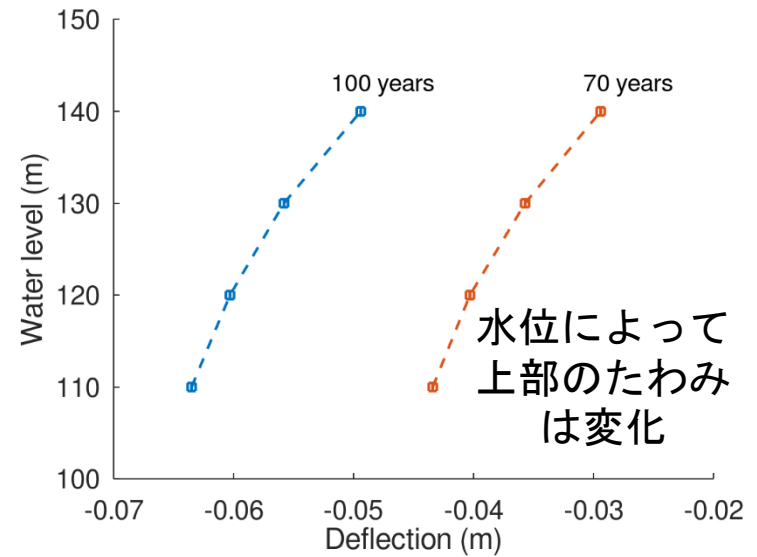
解析結果

一意的検討

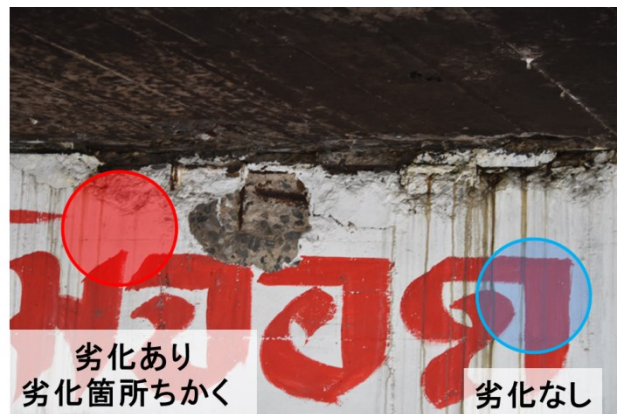
最小かぶり厚さ

詳細点検20橋、308か所のかぶりを探査した結果

構造形式や鉄筋位置関わらず
かぶり厚さが35mm以上であれば、
20橋中70%程度劣化していない

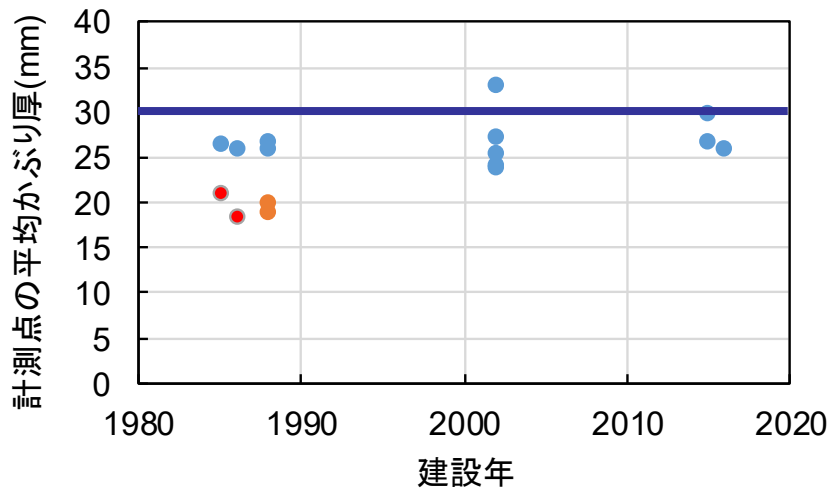
ベトナムでの調査

● 腐食無し ● 軽微な腐食ひび割れ ● 腐食による剥落

30年以上経過してもかぶり厚が
30mm近くあれば、腐食劣化が進
行していない傾向
