土木学会インフラマネジメント技術国際展開研究助成  
2021年度中間報告会 2021年11月4日 14:55~15:10  
発表5~10分, 質疑5~10分, 合計15分前後

## 中央アフリカ・ザンビア国を対象とした耐候性鋼橋梁の 普及促進を目指した腐食環境調査と補修工法の提案

岐阜大学工学部  
社会基盤工学科防災コース  
准教授 木下 幸治

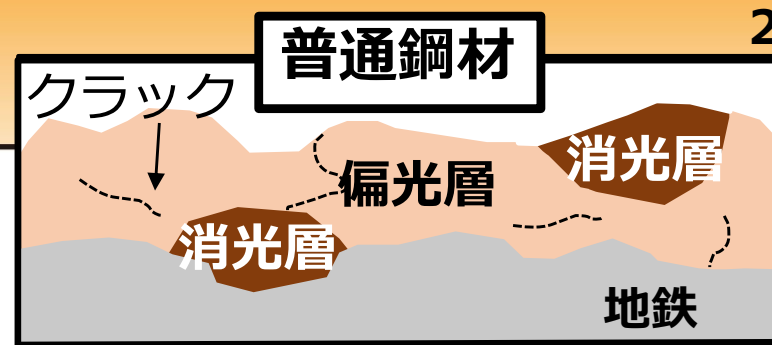
**普通鋼材**

- 鉄に2%以上6%以下のCを含む
- 塗装により腐食を防ぐことで使用

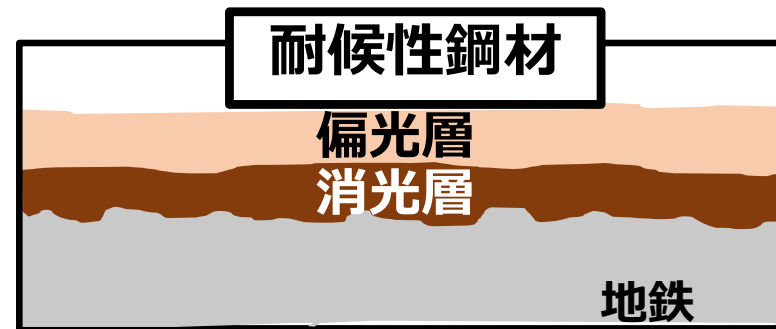
**耐候性鋼材**

- Cu, Ni, Cr, Pを含む低合金鋼
- 緻密な保護性さびの形成により腐食抑制
- 二層構造（外層が偏光層, 内層が消光層）
- 内層が高い環境遮断, 防食性を発揮.

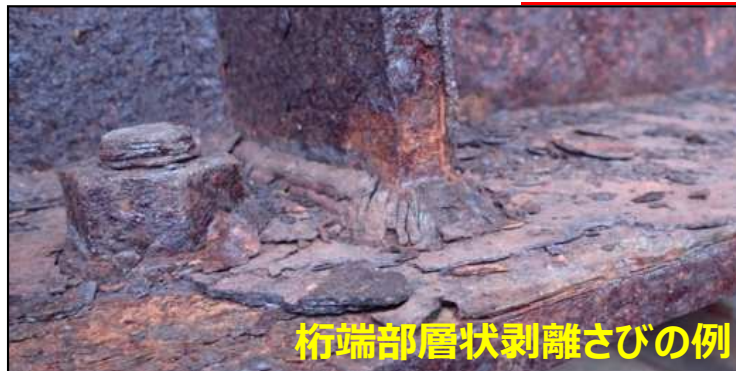
飛来塩分・凍結防止剤に含まれる**塩分**等により保護性のない異常腐食が発生

活性さび酸化還元サイクル

乾湿繰り返して活性さびが**腐食を促進**

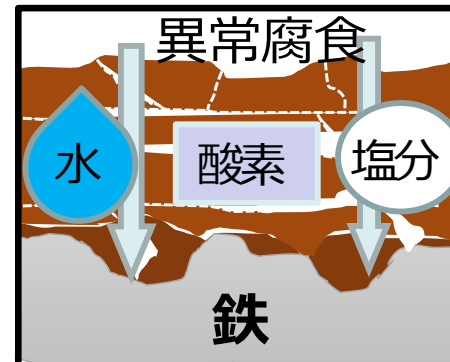
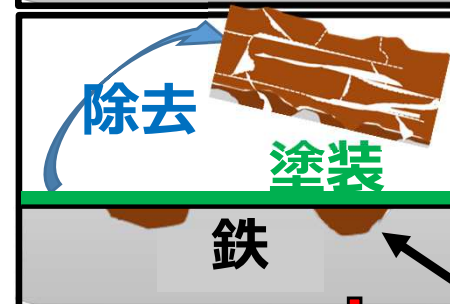
## 主な補修方法とその課題

#### 異常腐食の除去

- ブラスト処理
- 水洗処理

#### 塗装

- 耐候性鋼異常さびは強固で除去が困難
- 活性さび、塩分が残存
- 再腐食により塗膜が破損

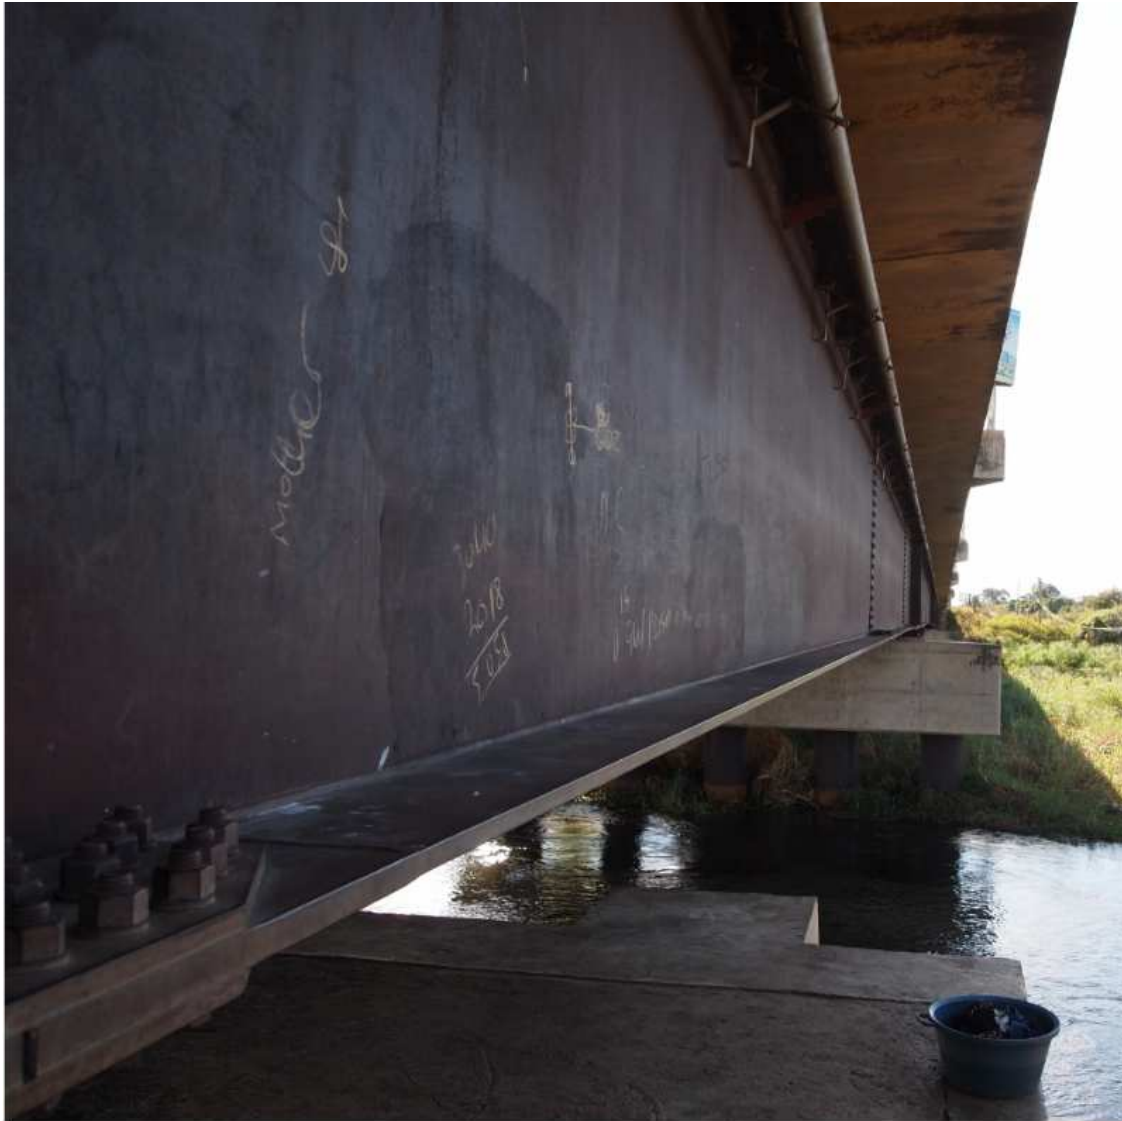
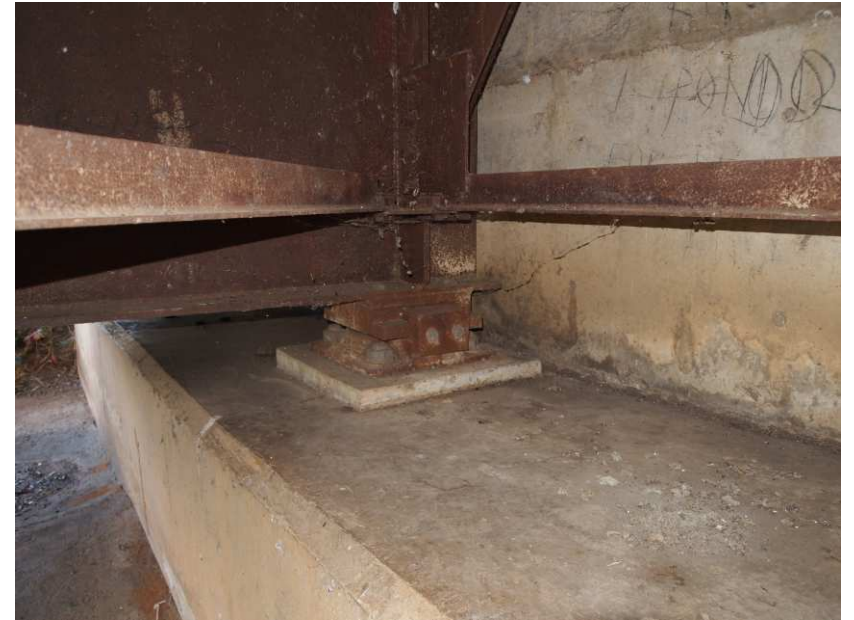
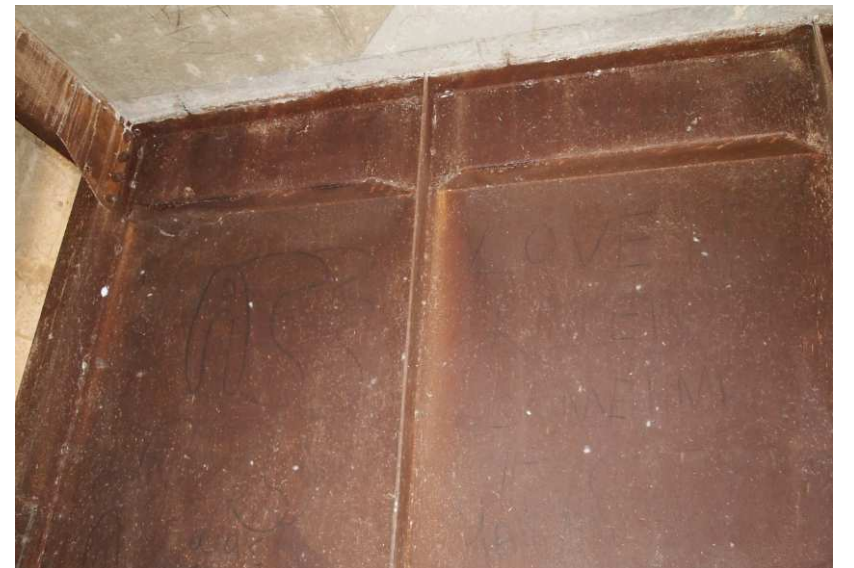
# Kafue橋 1993年完成. 日本製鉄の耐候性鋼材使用

25年経過. 非常に健全.

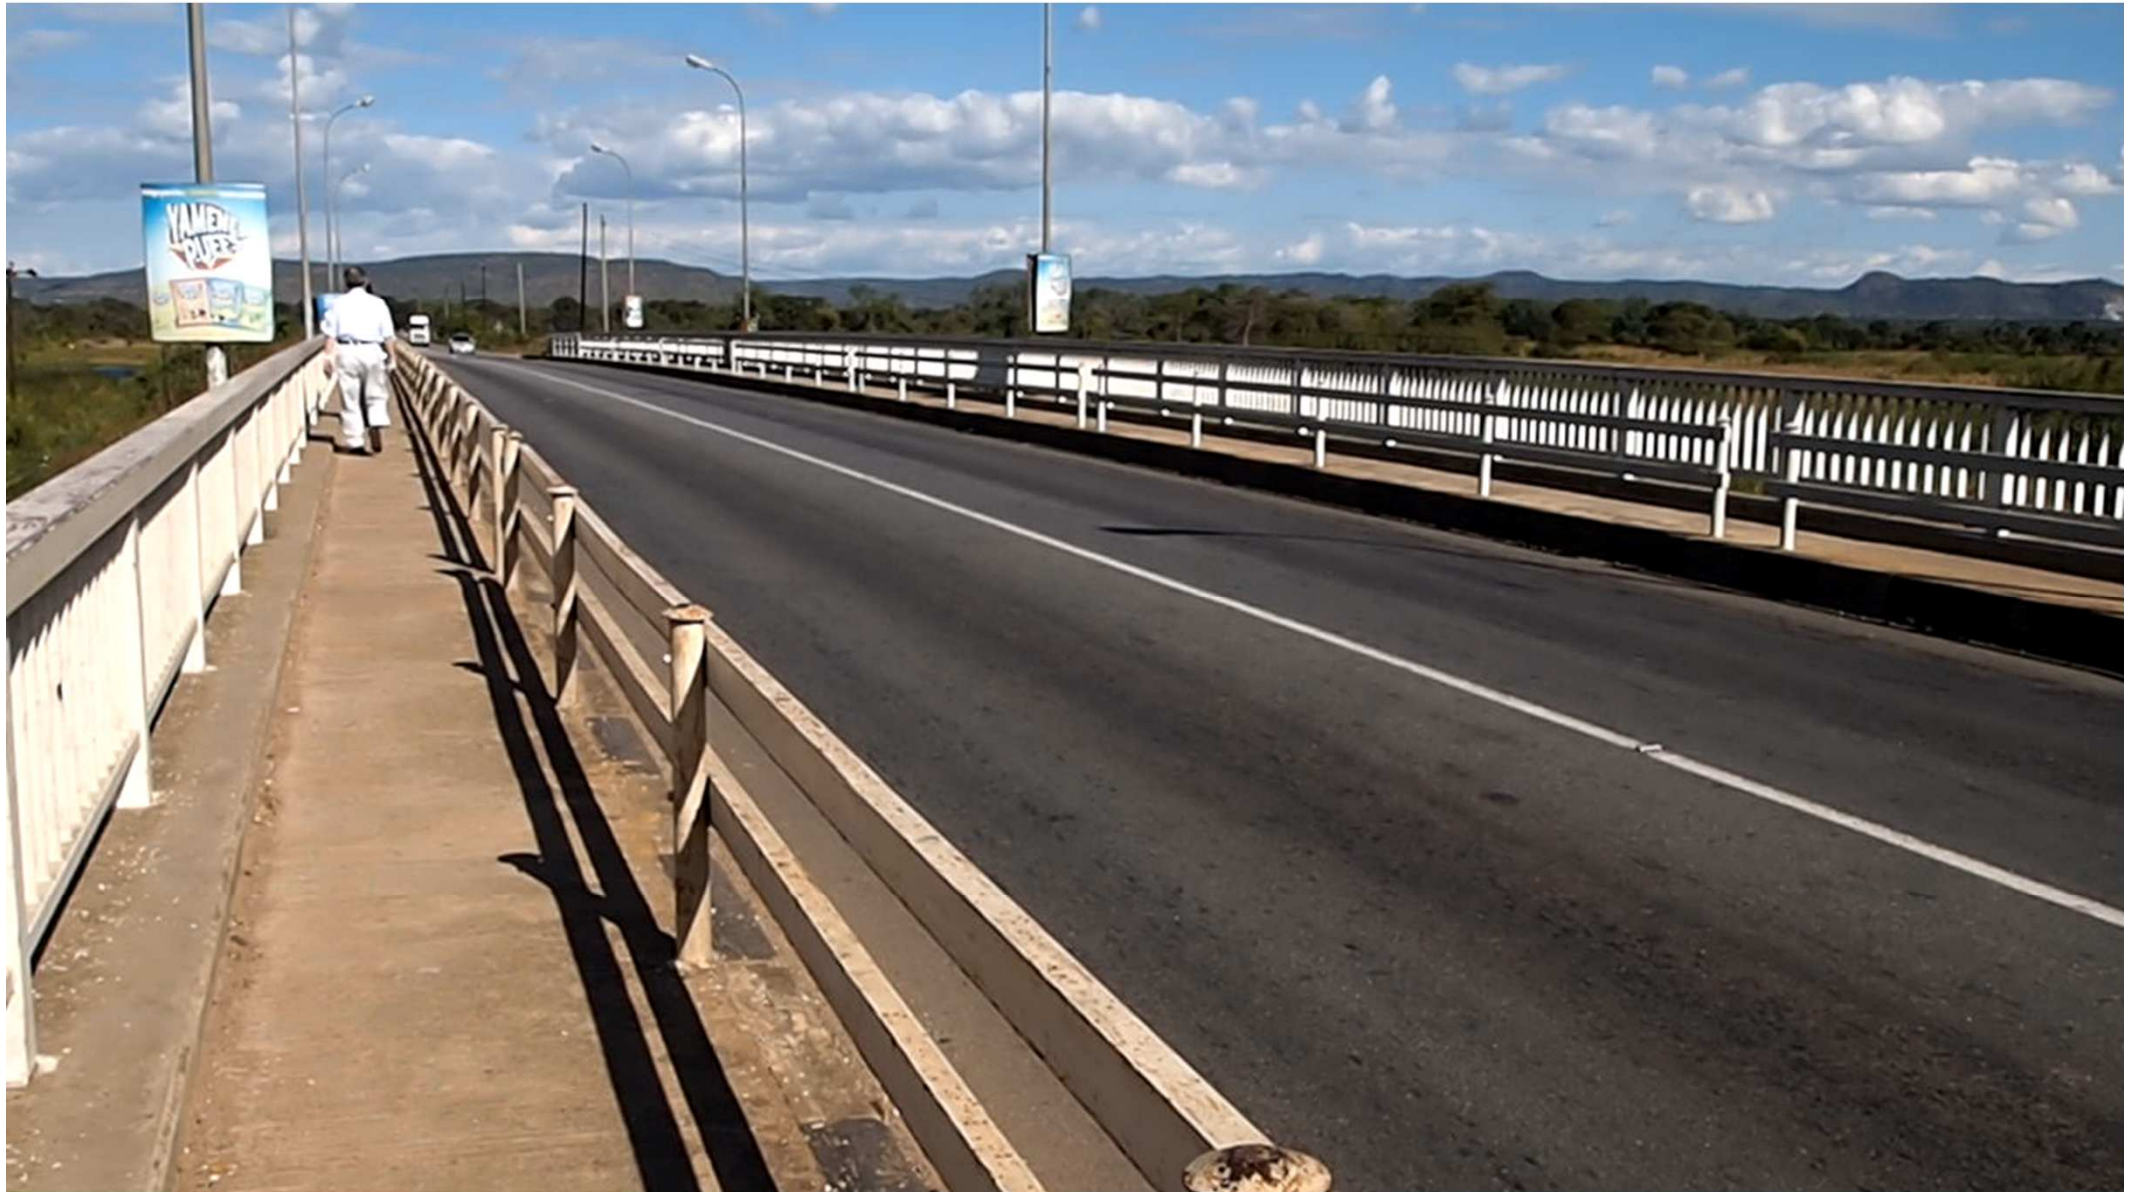
# Kafue橋 1993年完成. 日本製鉄の耐候性鋼材使用

25年経過. 非常に健全→腐食だけでなく, そのうち, 疲労も要検討?

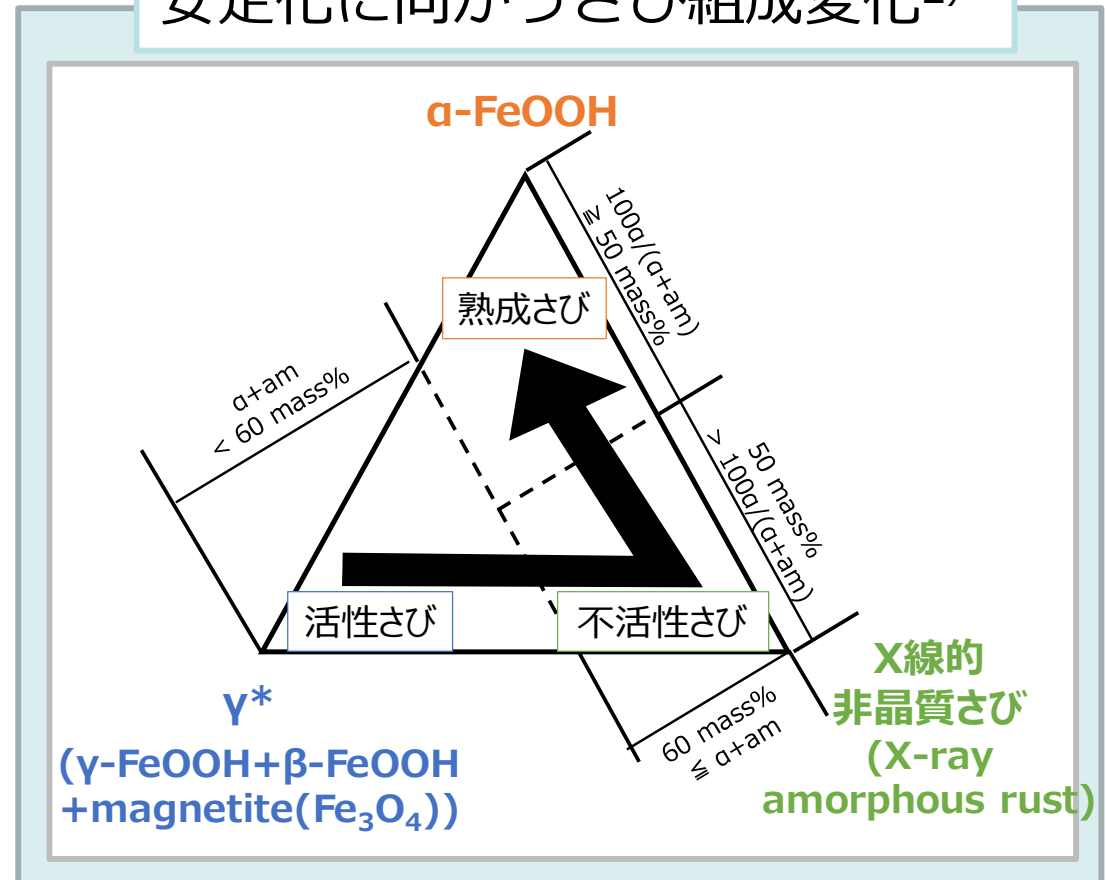
### 安定化に向かうさび組成変化<sup>2)</sup>

- **$\alpha$ -FeOOH**  
…化学的に不活性（安定）熟成さび
- **$\gamma$ -FeOOH**  
…化学的に活性，他のさびに変化しやすい.
- **$\beta$ -FeOOH**  
…化学的に活性，他のさびに変化しやすい. 生成環境に塩化物が存在すると生成される.
- **$\text{Fe}_3\text{O}_4$**   
…単体では腐食反応を促進しないが， $\beta$ -FeOOHや $\gamma$ -FeOOHと混在すると腐食を促進

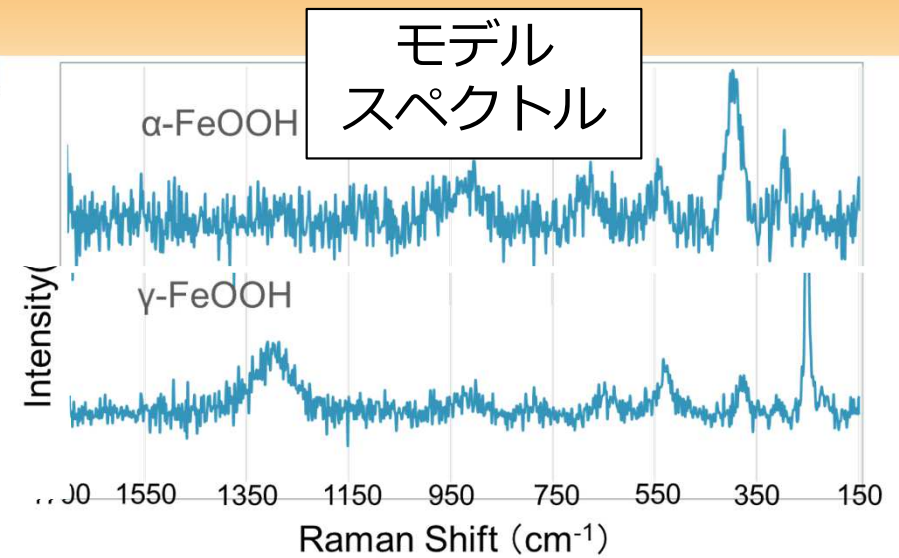
## ラマン分光光度計によるマッピング分析

大気暴露期間41年の耐候性鋼のさび層断面を2.5 $\mu\text{m}$ ごとに約7万点測定（2日半）。各点で得られた波形と、波形が特徴的な $\alpha$ 、 $\gamma$ -FeOOHのモデルスペクトルとを比較し、各組成の存在箇所を判定

$\alpha$ -FeOOHが内層側， $\gamma$ -FeOOHが外層側に分布

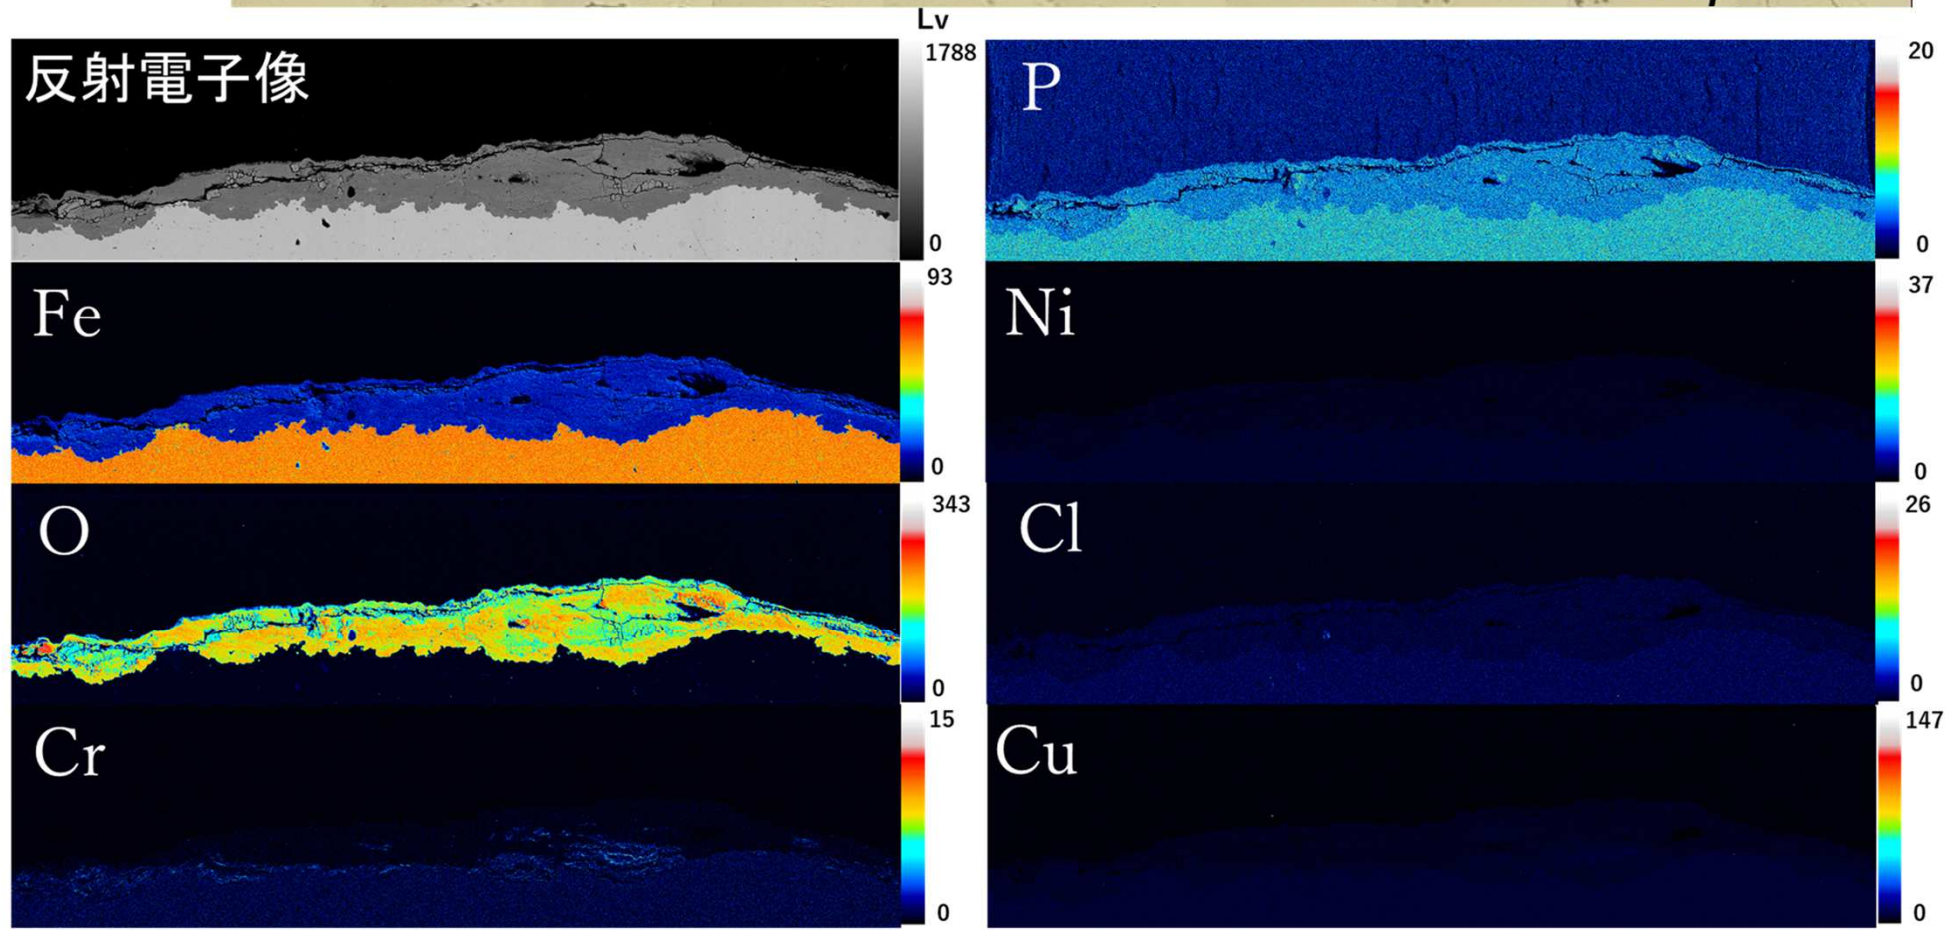
# さび組成と元素分布の比較

地鉄付近さび層クラック無の緻密層.  $\alpha$ -FeOOH層にCrの濃化が確認. 地鉄付近にCl無.  
 $\alpha$ -FeOOHが内層側,  $\gamma$ -FeOOHが外層側に分布→四半世紀の結果と一致

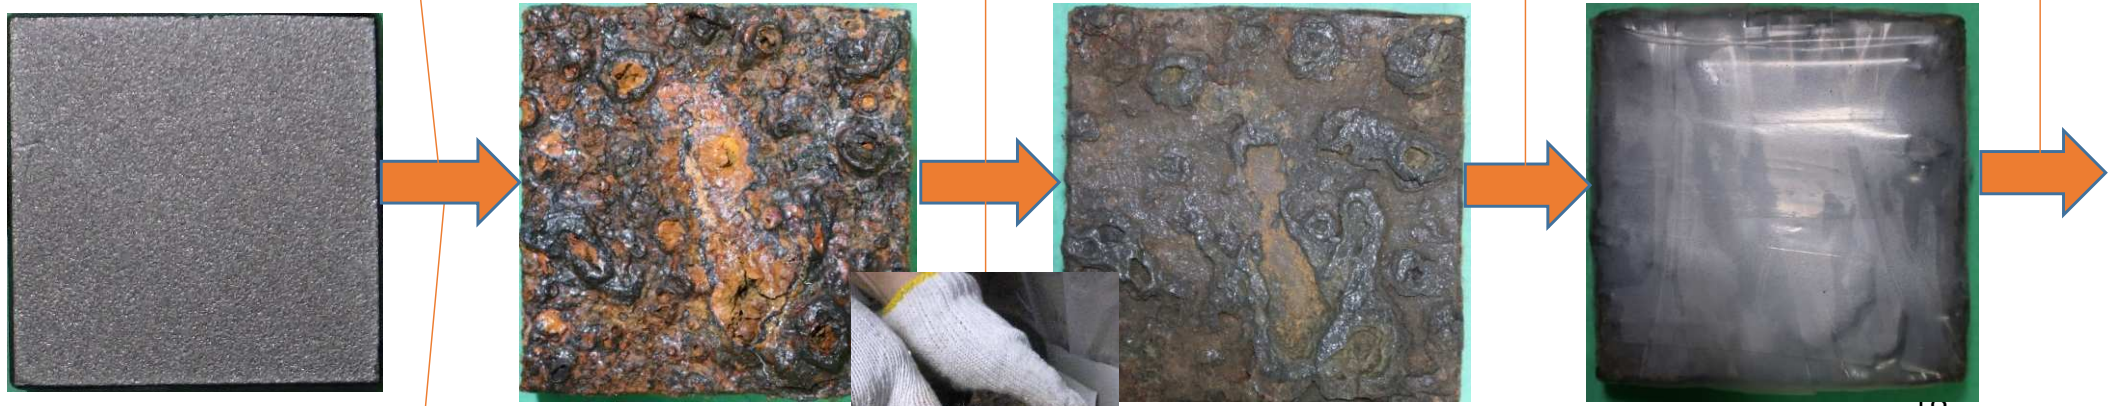
異常腐食さびの生成

浮きさびの除去

環境遮断材貼付け

試験再開

36サイクル
