土木分野における AIの活用 (10)

[CS14-68] コンクリートひび割れ検知ロボットを用いた橋梁初期点検の省力化 Labor-saving initial inspection of bridges using a concrete crack detection robot

コンクリートひび割れ検知ロボットを用いた橋梁初期点検の省力化

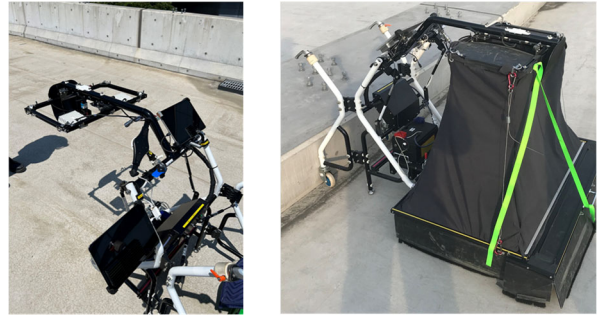
図1 床版ひび割れ検知ロボット

床版ロボットは、大規模物流倉庫の屋内コンクリート床面の検査で実績のあるFloor Doctor²⁾を改良したものをを用いた。屋内では日光による日射条件が変わらないため、撮影した画像から安定して、AIによりひび割れ検知が可能であるが、橋梁工事は屋外で日照条件が変化するため、撮影画像から安定して、ひび割れ検知できない懸念があった。そこで、既存のロボットに日光を遮断する暗幕設備を取付け、床版のひび割れ検知を実施した（図1）。

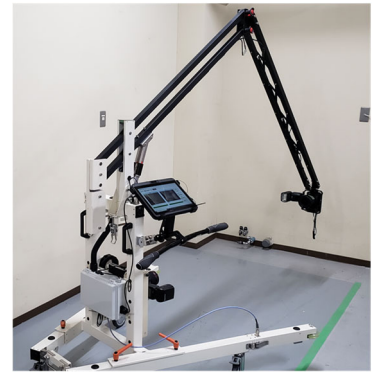
図2 壁高欄測定ロボット

壁高欄ロボットは、筆者らが開発した壁高欄測定ロボット³⁾を改良し、壁高欄撮影時に壁高欄から一定距離での撮影が可能のようにロボットの改良を行った。AIによりひび割れを検知する際に、画像同士の結合エラーを防ぐために一定間隔で撮影可能な撮影機構を追加して、適切な間隔で撮影するための距離メータとシス

テムを追加した。

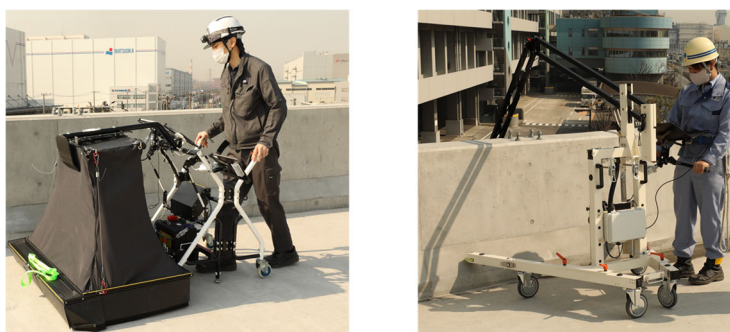
図4 ひび割れ検知ロボットによる撮影状況

実橋梁を対象に床版上面と壁高欄両面のコンクリート面に対する初期点検を実施した。対象とした橋梁は、図3に示す鋼4径間連続非合成箱桁橋であり、床版面積が約2650 m²、壁高欄延長が約512m（両側合計）に対して、図4に示すようにひび割れ検知ロボットによる点検を実施した。

検知ロボットを用いた初期点検の作業時間は、床版ロボットは約300分、壁高欄ロボットはLRの両面を約240分で撮影を完了した。その後、ひび割れ検知システムにより床版で約450分、壁高欄で約360分の作業時間で取得画像からひび割れ検知、調書作成までを行った。

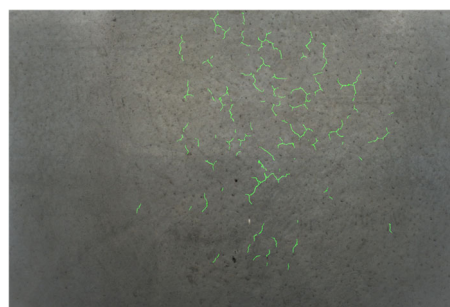
(a) 床版

ひび割れ検知ロボットにより撮影した画像から検出したひび割れ例を図5に示す。床版ひび割れについては、有害となる0.2mm以上のひび割れは無く、従来手法でも同様な結果であった。図5に示すひび割れはヘアクラックを一部検出した結果の例であり、0.1mm以下のひび割れである。
