第VI部門

### [VI-472] 首都高速道路におけるトラス橋の維持管理の現状 Current state of maintenance of truss bridges in Metropolitan Expressway

## 首都高速道路におけるトラス橋の維持管理の現状

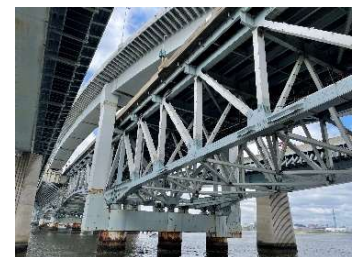
図-1 7径間ゲルバートラス橋

荒川河口部に架橋する7径間のゲルバートラス橋は（図-1）、部材が入り組んでいることや、高架下河川の制約を受けるため、高所作業車や橋梁点検車による近接目視点検が困難である。

ゲルバートラス橋側面図

断面図

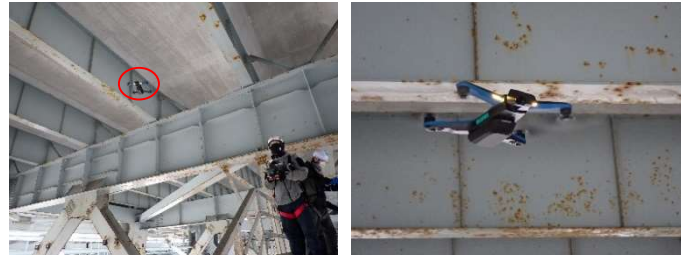
写真-3 ドローン (Skydio2) による点検状況

点検通路からの目視が困難な床版、鋼桁をトラス橋点検ロボットにて点検を実施している。点検ロボットは上横構（ラテラル）を走行するため、ラテラルが設置されていない部位は点検することができない。これらの部位の点検を補完するために、ドローンによる点検を採用した。写真-3 に示すドローンは、飛行性能に優れ、安全装置であるセンサーの精度調整が可能な機体を選定している。ドローンによる点検範囲は、経済性を考慮し、点検ロボットによる点検が困難な部位に限定した。

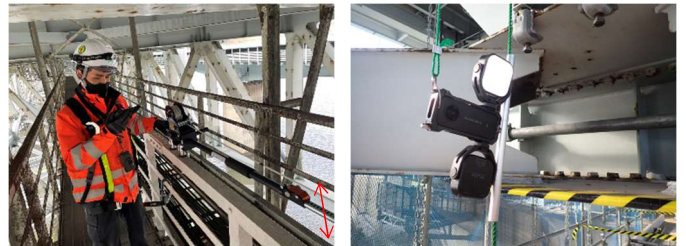
写真-4 全方位カメラを用いた点検支援技術

本トラス橋の格点部は、塩害環境下におかれているため、排水機能が失われている箇所は、防食機能の劣化により、部材の断面欠損、高力ボルトの脱落が生じている。特に、主構と下横構の格点部の内側は、点検通路からの目視点検では、その状況を確認することが困難であった。この目視による確認が困難な格点部の内側の状況を確認するために、点検通路上より全方位カメラを上下運動させ、格点部に接近し、その内側の状況を確認することとした（写真-4）。

上下運動用伸縮金具

全方位カメラ

全方位カメラを用いた点検支援技術は、360°撮影が可能なカメラを、上下運動用の伸縮金具等に取り付けて点検対象位置までロープを吊下げることで近接目視を可能とする技術である。
