付属資料 1

開発途上国の無堤河川での洪水による橋梁被災事例

付属資料 1.1 被災事例

開発途上国の無堤河川での洪水による橋梁の被災事例

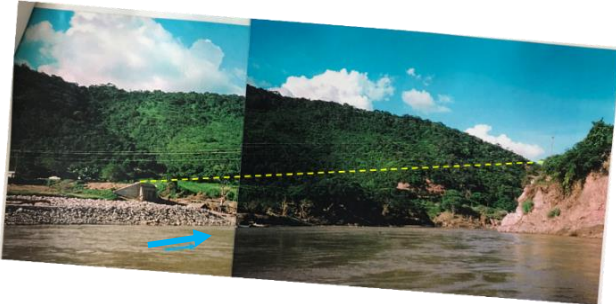
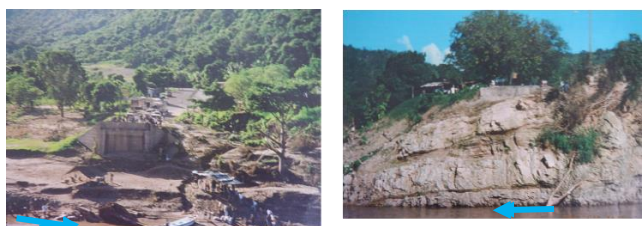
1-2	ホンジュラス	被災 1998 年	ホンジュラス各地の 6 橋	建設資金・時期 不詳
谷底平野の掘込河道、平地の掘込河道				
洪水流路に張り出た取付け盛土の洗堀、橋台・橋脚・橋桁の崩壊・流失				
自然原因				
ハリケーンミッチによる降雨で発生した洪水				
損傷状況と考察 ¹⁾				
橋梁名	建設場所	橋長	構造	損傷状況と考察
Ilama 橋 (図 1, 2)	谷底平野 掘込河道	120m	4 径間	洪水時に橋脚と橋桁がすべて流失した。橋脚の流失は河床洗堀によると推定される。左岸側取付け盛土は洪水時に拡大した流れで流失した。
Rio Hondo 橋 (図 3, 4)	谷底平野 掘込河道	48m	3 径間 RC	左岸橋台と上部工 1 径間が流失し、他の 1 径間もずれている。左岸取付け盛土が河道に突き出ている洪水を阻害した。河川幅から橋長は 80m 必要。
Democrasia 橋	谷底平野 掘込河道	240m	3 径間	桁下まで洪水位が達したが、橋梁本体には損傷なし。盛土道路は広い範囲で一面に冠水し、下流側法面が浸食された。

<p>左岸橋台 右岸橋台</p> <p>1998.12</p>
<p>図 1 Ilama 橋¹⁾</p> <p>4 径間@30=120m 橋脚と橋桁が流失</p>				<p>図 2 Ilama 橋橋台¹⁾</p>

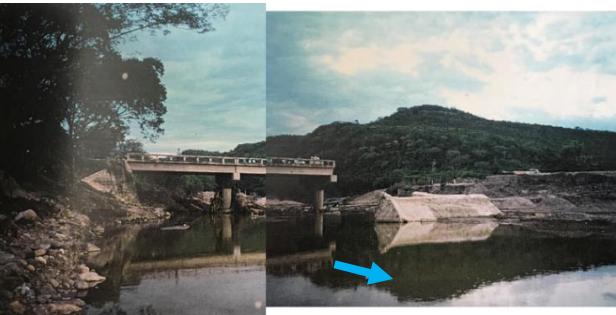
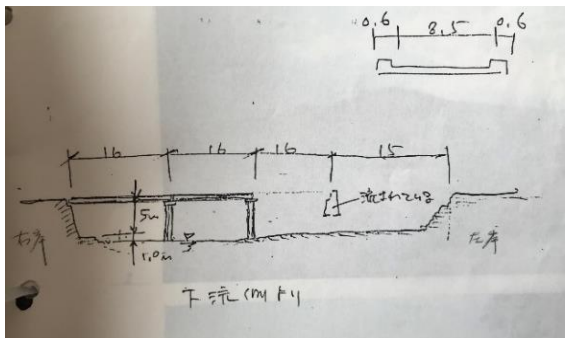
<p>図 3 Rio Hondo 橋¹⁾</p>				<p>図 4 Rio Hondo 橋被災状況のスケッチ¹⁾</p>

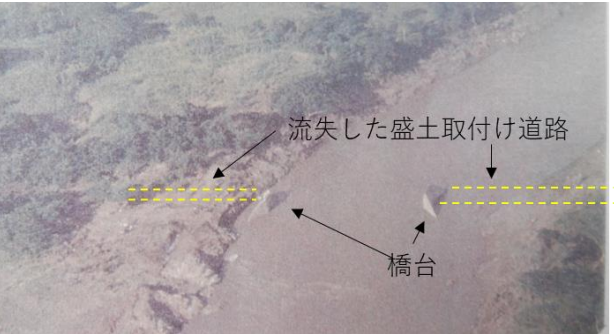
<p>流失した盛土取り付け道路</p> <p>橋台</p> <p>(橋長 60m, RC5 径間)</p>
<p>図 9 Chinandega~Guasaule 間の橋梁 ⁵⁾</p> <p>取付け盛土と橋桁が流失した。</p>	<p>図 10 エステロ レアル橋 Puente Estero Real ⁶⁾</p> <p>取付け盛土と橋桁が流失した。</p>

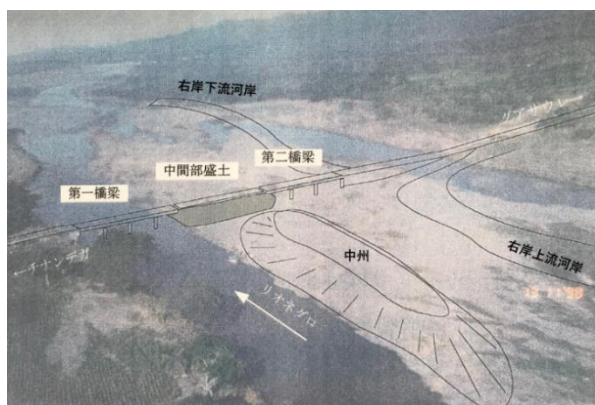
図 14 リオネグロ 橋被災前の地形と橋梁の状況⁷⁾

洪水で右岸の取付け盛土が損壊・流失，中間部の盛土道路が流失，左岸側取付け盛土が損壊した。また左岸側の第 1 橋梁が流失した。右岸側の流失した取付け盛土があった部分には新たな流路が形成された。

被災前では，流路は左岸側の第一橋梁に偏っていた。

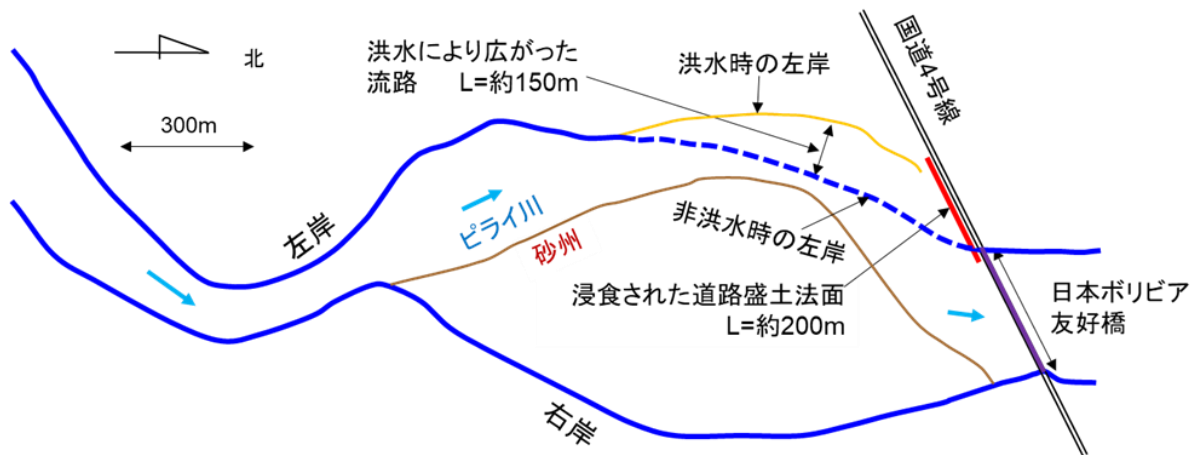
図 3 洪水時における左岸側の変動と取付け盛土の浸食を示した平面図

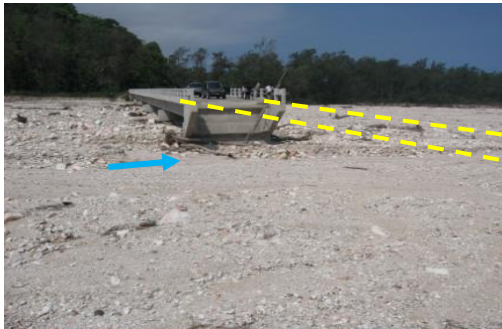
2011年4月の出水により，右岸アプローチの道路盛土が越水，流失し通行不能となった²⁾

図 2 右岸側アプローチ盛土道路の流失状況

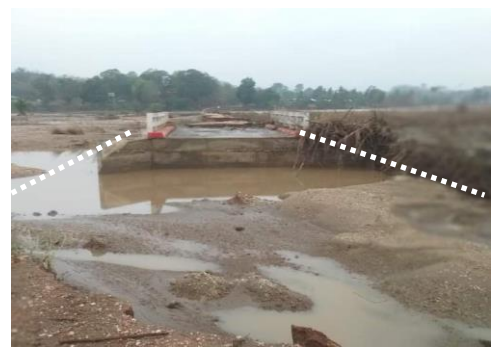
氾濫原横断の盛土部が越流により洗堀・流失した事例である（図 1）。橋梁は橋長 178m の沈下橋として計画され、アプローチ道路盛土の約 400m 区間には 2 箇所名残川があり大型のカルバートが設置された。越水により盛土部は流失したが、沈下橋及びカルバートの損傷はなかった。沈下橋建設は日本の外務省による NPO 支援事業で実施されたが、盛土部は地元政府（州）が建設した。

図 1 流失したアプローチ道路盛土

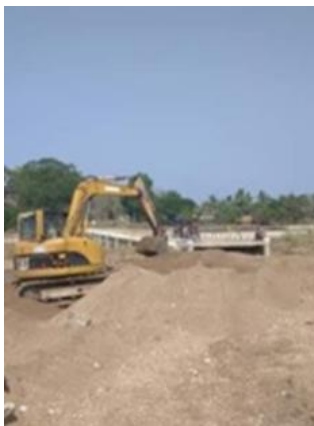
図 2 復旧工事の様子

構造物が無事であったことから、地元政府は直ちに土工部の復旧工事にかかり、約 1 週間で復旧した。

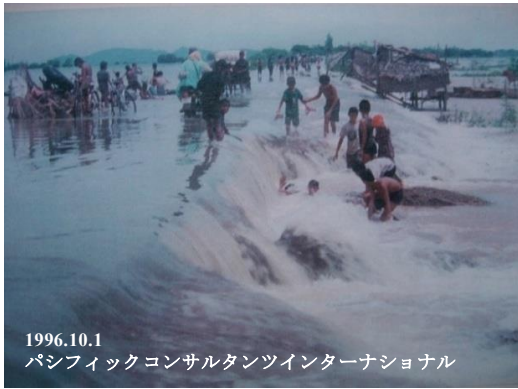
2-1	カンボジア	被災 1996 年	国道 6A 号線, 6 号線の盛土道路と橋梁
建設資金・時期: 1968 年自国予算で建設, 1990 年代前半に日本無償で改修			
大規模沖積河川		氾濫原盛土道路の流失, ここに架けられた橋梁の橋台・橋脚の河床洗堀	
自然原因			
メコン川 1996 年 10 月洪水 による. 1996 年 10 月 18 日朝日新聞報道によれば 20 年ぶりの大洪水であり, 国民の 1 割がこの洪水によって被災したと報道された. この洪水では氾濫原盛土道路と橋梁が被災しており, 被害が発生した施設位置図と流域の概要を図 1 に示した.			
損傷状況			
1996 年 10 月洪水は氾濫原に溢れ (図 2), メコン川のカンボジア首都プノンペン上流右岸側氾濫原を横断する国道 6A 号線に建設された複数の橋梁地点 (24 号橋, 25 号橋, 26 号橋) で河床洗堀があり, 橋脚, 橋台周りの河床が低下した (図 3, 図 4). また 6A 号線に続く国道 6 線では, 氾濫原に溢れた洪水により道路盛土が越流されて 3 か所で決壊した (図 1 の➡). 6 号線交差点手前での 6A 号線盛土道路の越流の状況を図 5, 図 6 に示した. 被災した施設位置は図 1 の赤丸で示した.

図 5 越流される 6A 号線盛土道路(6 号線交差点手前)

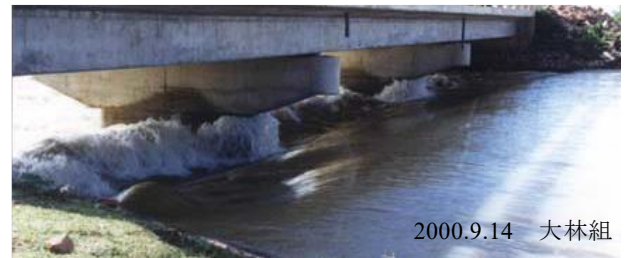
図 7 2000 年洪水時に日本の無償資金協力で新設された 6 号線橋梁で発生した水理現象（射流と跳水）

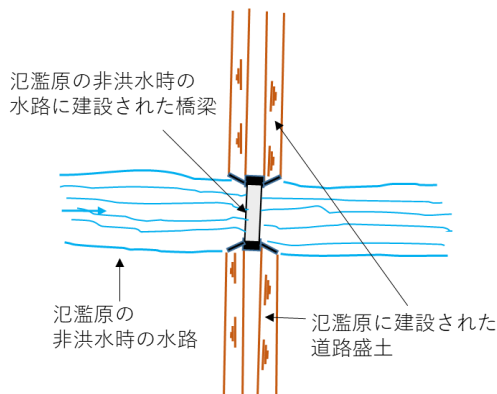
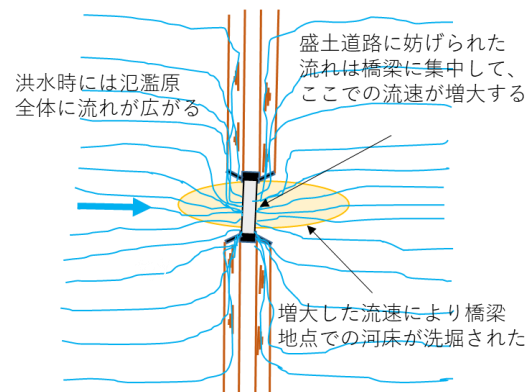
- 国道 6A 号線はカンボジア独自の資金で 1962～1968 年に建設された³⁾。6A 号線には 26 基の橋梁が建設され、このうち 21～26 号橋はメコン川右岸氾濫原を横断する盛土道路に設置されている。これらの 6 橋梁は氾濫原内の中小河川、水路、池に架けられた。
- 1996 年洪水で被災した 24 号橋はクライスバイ川、25 号橋は池、26 号橋は上下流に水田が広がる池、にそれぞれ架橋された。これらの橋は通常の（平水時）の導水、排水機能だけを考慮して橋長、桁下高が決められたと判断され、大洪水時の流下断面不足による塞き上げ、道路の越流に対する配慮が不足している⁴⁾。
- 1993 年には 6A 号線とその橋梁の補修を目的とした日本の無償資金協力準備調査が実施されたが、その橋長、スパン割、は原設計通りとされた³⁾。
- そのため 1996 年に氾濫原を洪水が流下した際には、橋梁地点での流積が不足し、橋梁上流側の水位が上昇して流速が増大し、図 7 に類似した水理現象が発生したことが想定される。このような大きな流速で流下した洪水流により 河床が洗堀されたと考えられる（図 3, 図 4）。橋梁周りの河床洗堀のメカニズムは下図（図 8）の様に推定される⁵⁾。

非洪水時の水路に架橋されており、その期間の流速と流量は小さい。

洪水時には流れが橋梁地点に集中して流速が増大した。

図 8 氾濫原盛土道路の橋梁周りの河床洗堀のメカニズム

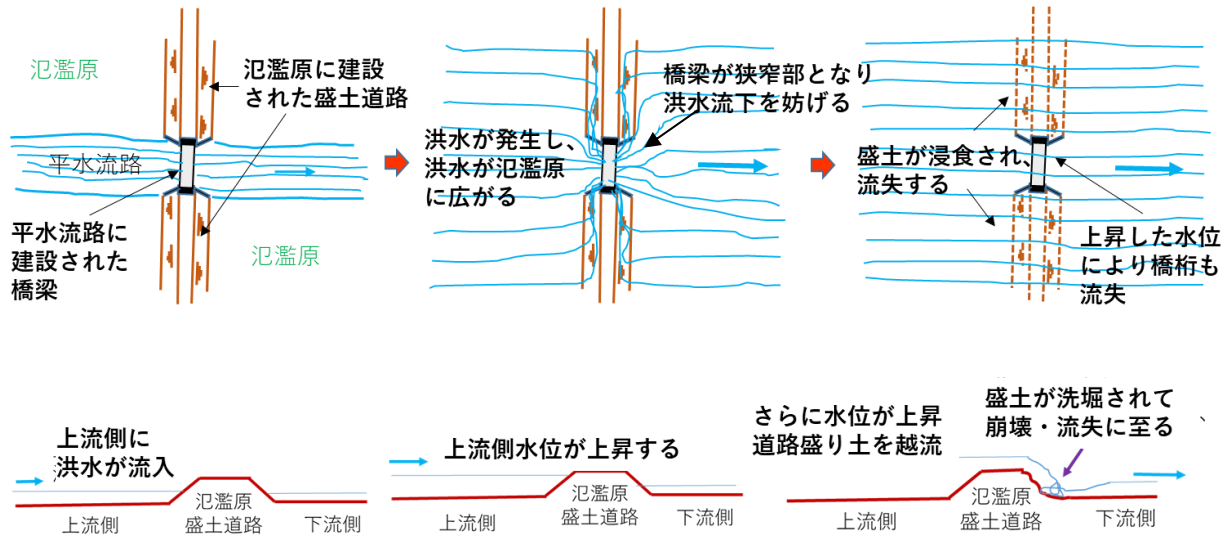
被害の原因として、氾濫原の横断構造物としての盛土道路の開口部（橋梁）の通水断面積が不足したことが想定される。下図にそのメカニズムを説明した。設計上どのくらいの洪水を想定したかは不明であるが、平水流路のみに架橋されていることから、1/200 年超過確率という規模が非常に大きな洪水を安全に流下させることができなかったと想定される。

図2 洪水の越流により氾濫原道路盛土が洗堀されるメカニズム

氾濫原への洪水の流入量を、盛土道路の開口部としての橋梁からの排水量が下回る場合、氾濫原に洪水が貯留されて水位が上昇する。氾濫原の水位上昇が継続して、ついには盛土道路の天端高を超えると、洪水が盛土道路を越流する。越流水により盛土道路の下流側法面が浸食される（図2）。このようなメカニズムによって図1の被害が発生したと想定される。

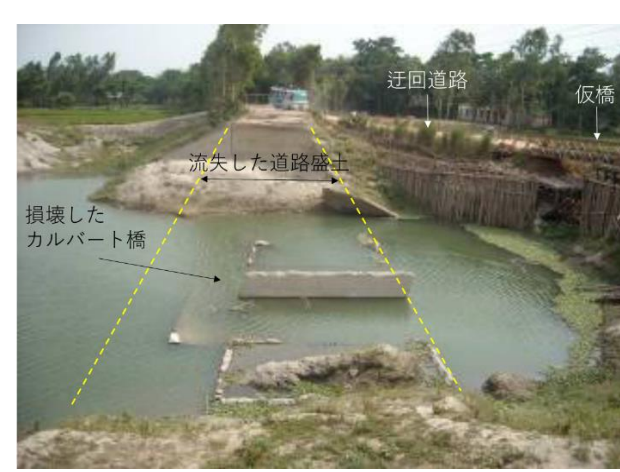
2-7	バングラデシュ	被災 2007 年	ジャムナ川)の氾濫原を走る Z5401 号線	建設資金・時期 不詳
大規模沖積河川			氾濫原盛土道路の流失, そこに建設されたカルバート橋の崩壊	
自然原因				
ジャムナ川 2007 年 7 月洪水が自然原因となった. 2007 年 6 に始まったモンスーンによる豪雨が誘引となって, 7 月からバングラデシュ各地で洪水が起き始め, 7 月下旬には 2004 年以来の大洪水の様相を呈して, 国土の 1/3 が水没, 9 月 15 日時点における死者は 1000 名であった (AFPBBNews) .				
損傷状況				
1) 道路局 (Road and Highway Department: RHD)の所管する国道では, 全国で 52 の橋梁・コンクリートカルバート橋が損壊した				
2) 被害は Z5401 号線で最も大きかった (図 1~6) . ジャムナ川からからの氾濫水は Z5401 の道路盛土を最大 1m の水深で越流した.				
3) Z5401 道路は図 1 に示したようにジャムナ川右岸の氾濫原に建設された盛土道路であり, そこには多数のカルバート橋が建設されている. これらのカルバート橋が崩壊し道路盛土が流失した.

<p>写真提供 栗原敏弘氏</p>	
図 1 ジャムナ川の 2007 年洪水において, 最も被害の大きかった Z5401 道路とジャムナ河の位置図			図 2 崩壊したカルバート

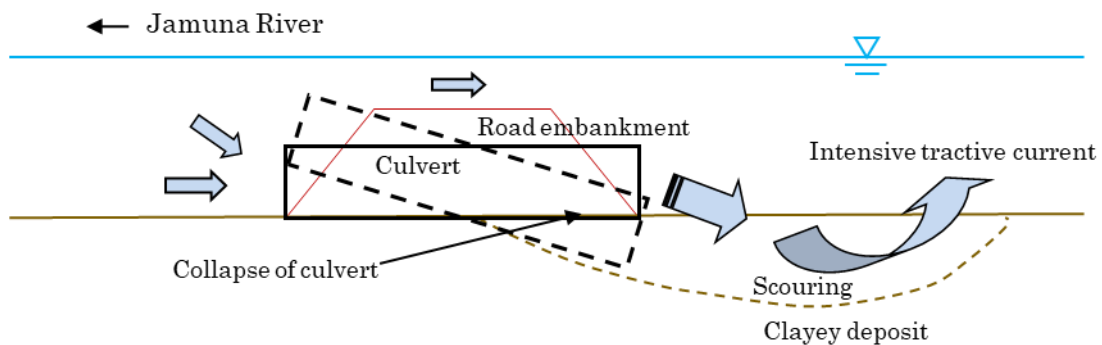
道路下に設置されたカルバートでは、氾濫水流量に比較して開口部が狭く、そのためジャムナ川からの氾濫水を十分には下流側に排水できず、盛土道路の上流側水位が上昇してカルバートを通過する際の流速が増大した。このために 流出側の河床が洗掘されてカルバート構造体が不等沈下し、損壊したと想定された（下図参照）¹⁾

図 7 盛土道路に建設されたボックスカルバート橋の損傷のメカニズム

カルバートが損壊すると、その空間を氾濫水が通過して周辺の盛土が浸食されて流出したと考えられる。道路盛土とカルバート損傷の原因をまとめると以下のようになる。

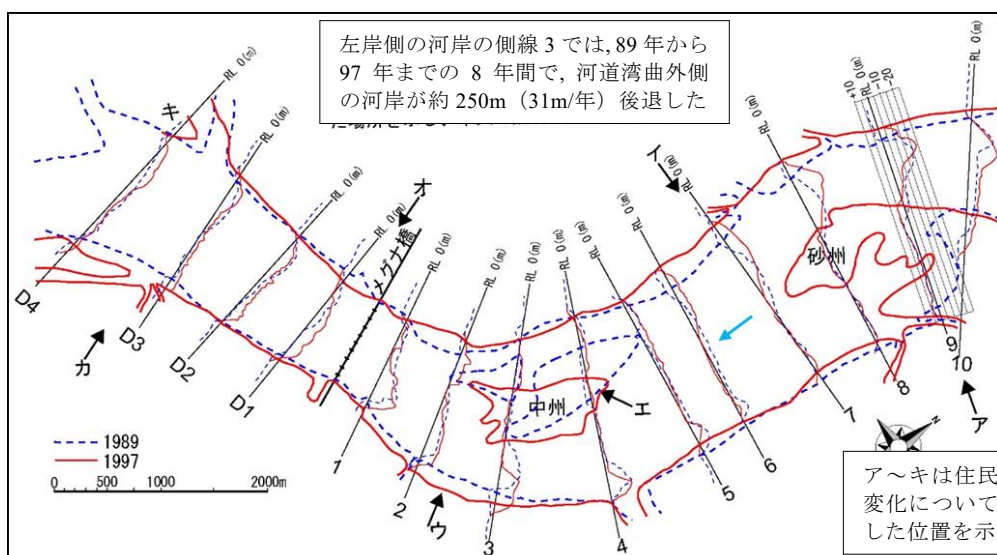
図 3 メグナ橋上下流における河岸線の変動(1989 と 1997 の比較)⁴⁾

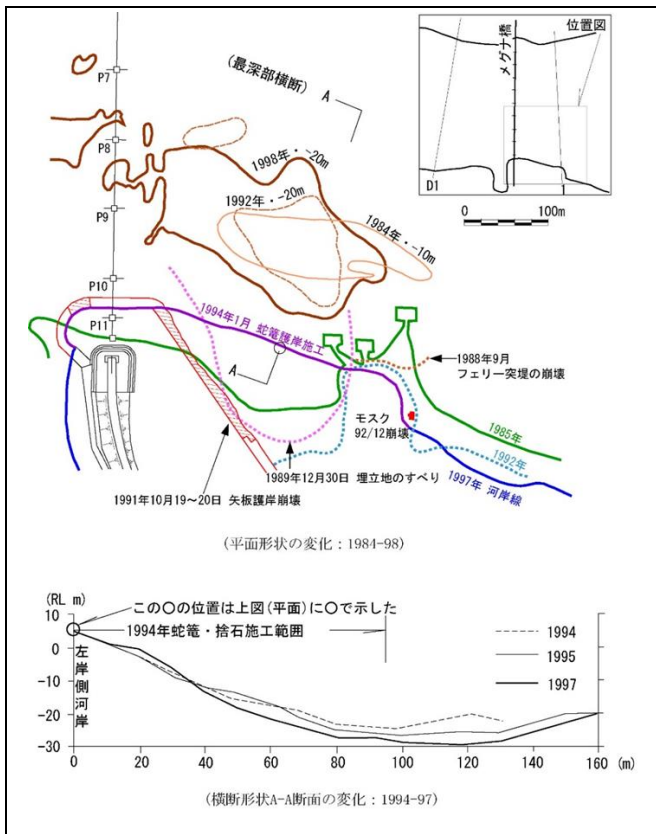
図 4 左岸橋台付近の河岸線と河床変動(1984-1994)⁴⁾

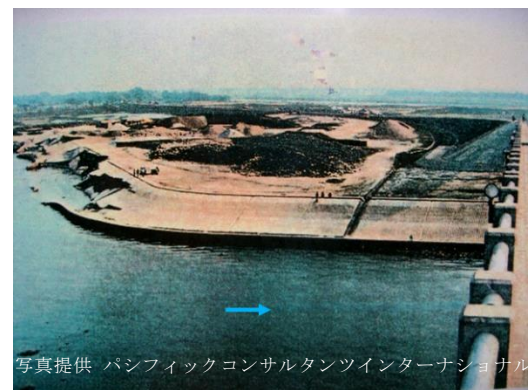
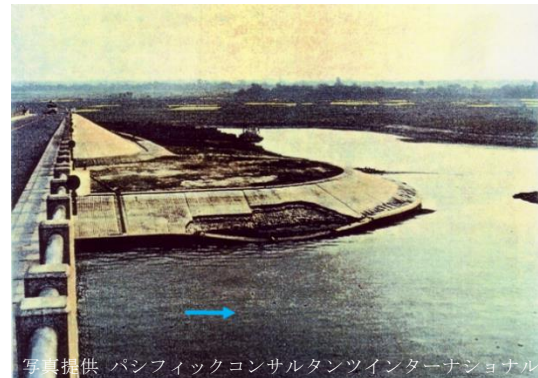
メグナ橋は日本の無償資金協力により、'87 から'91 までの工期と約 80 億の工費で完成した(図 1, 2), 橋長 930m, 11 径間 PC 道路橋である¹⁾。しかし建設中から上下流で河岸位置と河床深の変化が継続し(図 3, 4), 1991 年には左岸橋台の上流側矢板護岸が、河床洗堀で 195m にわたり崩壊したため(図 5), 11.3 億円の無償資金協力で、1993~1994 に鉄線籠・捨石の新護岸が建設された²⁾(図 2)。1997 の調査では、橋脚周りの河床が最深部 P7~P8 橋脚の間で 1985 の調査時から 14m の低下が判明した(図 6)。橋脚周りの河床低下には湾曲流外側の河床洗堀も影響している(図 7)。P7~9 では施工後には捨石工に覆われていた橋脚フーチングが露出し、橋脚安定上の限界河床高であることが判明した(図 8, 9)。このため、1998 に 2.2 億円の無償資金協力より、橋脚周りに捨石が施工された³⁾。

図 5 1991 年 10 月 19-20 日に発生した矢板護岸崩壊

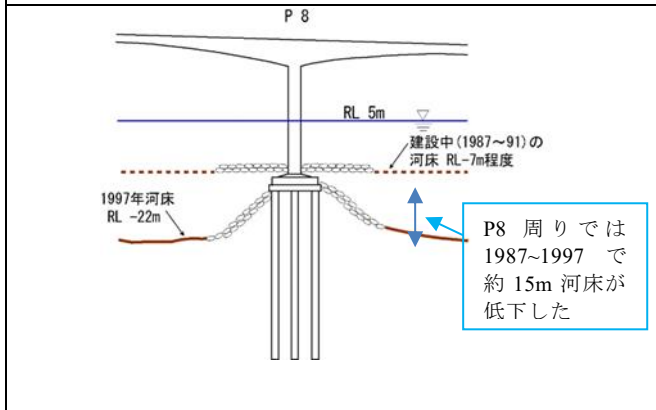
図 8 メグナ橋 P8 橋脚周辺河床の測量結果⁵⁾

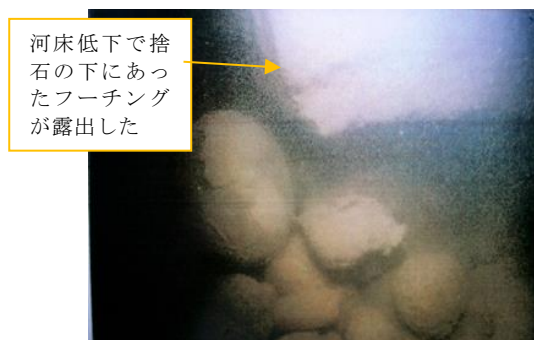
図 9 写真上側に P8 のフーチングの角が映っている⁵⁾
