2022年3月16日福島県沖で発生した地震の 被害調査の報告 (構造物被害)

2022.3.30

阿武隈川渡河橋梁等の構造物被害と地震動

東北新幹線に関する構造物被害

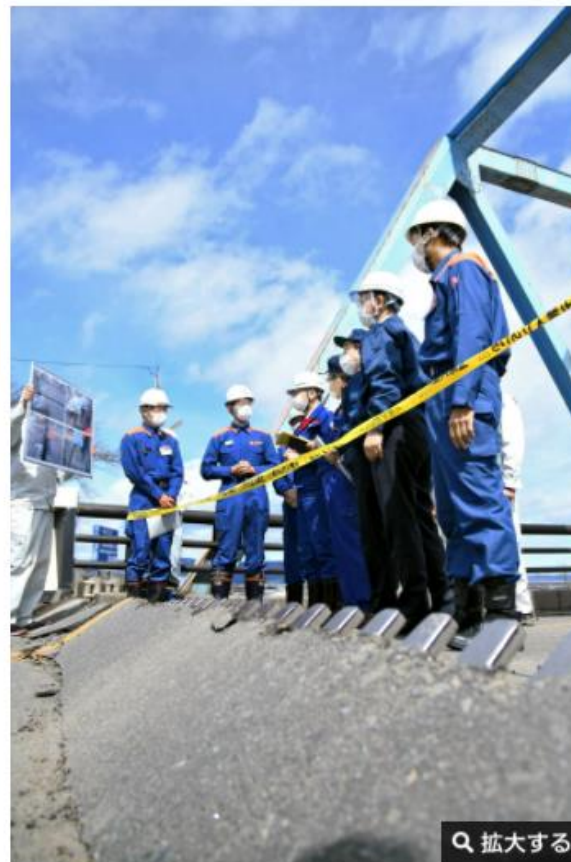
齊藤鉄夫国土交通相は19日、今回の地震で全面通行止めとなった399号国道・伊達橋(福島県伊達市、全長288メートル)を視察し、早期の応急復旧に加え、架け替えを含めた恒久対策も検討する意向を示した。橋りょうは東西方向に約40センチ、南北方向に約20センチずれており、通行再開に向けた応急復旧だけでも2～3年かかる見通し。

齊藤国交相(左から3人目)に399号国道・伊達橋の被災状況を説明する内堀知事(同2人目)。橋が東西方向に約40センチずれて接合部の路面(手前)が盛り上がり、全面通行止めになっている=19日正午ごろ、伊達市前川原
