土木学会 地震工学委員会 / 地震工学委員会
**2022年9月台湾東部の地震（M6.5, M6.9）
に関する被害調査報告会
「地盤に関連する被害と単点微動観測結果」**

志賀 正崇

2022年12月21日

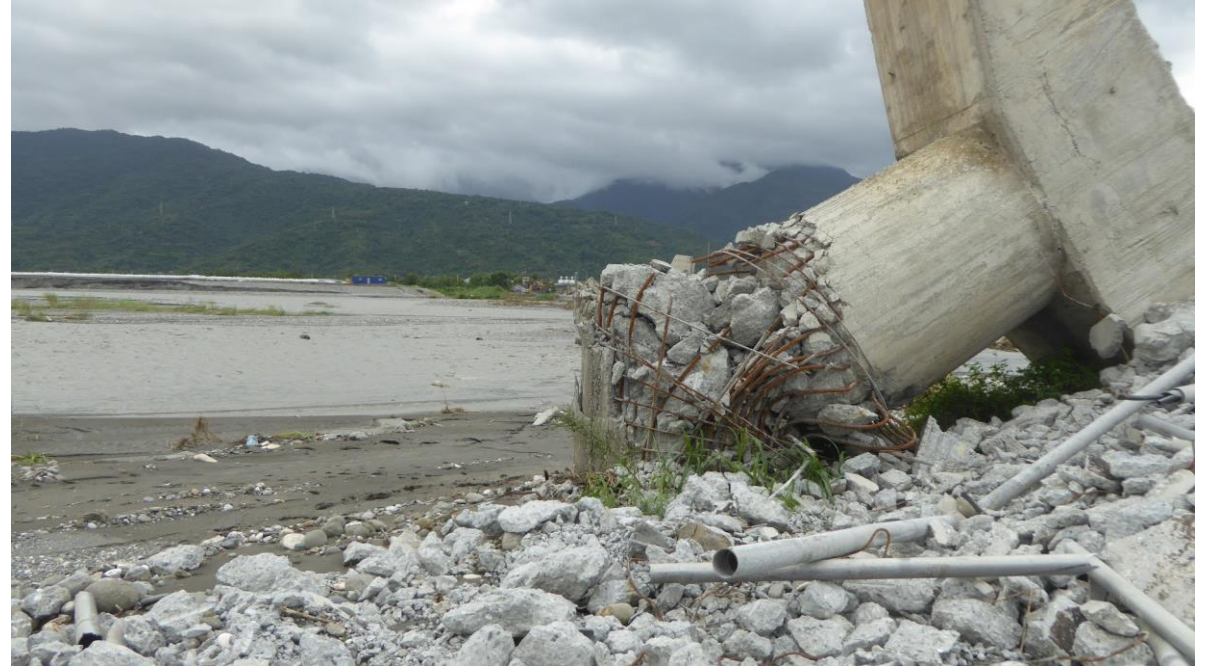
5番橋脚の
3Dモデル

- 桁部はすべて破砕されていた (復旧工事の一環)
- 秀姑巒溪内の橋脚はほとんどが高さ1m~1.5m
でせん断破壊し、北向きに倒壊

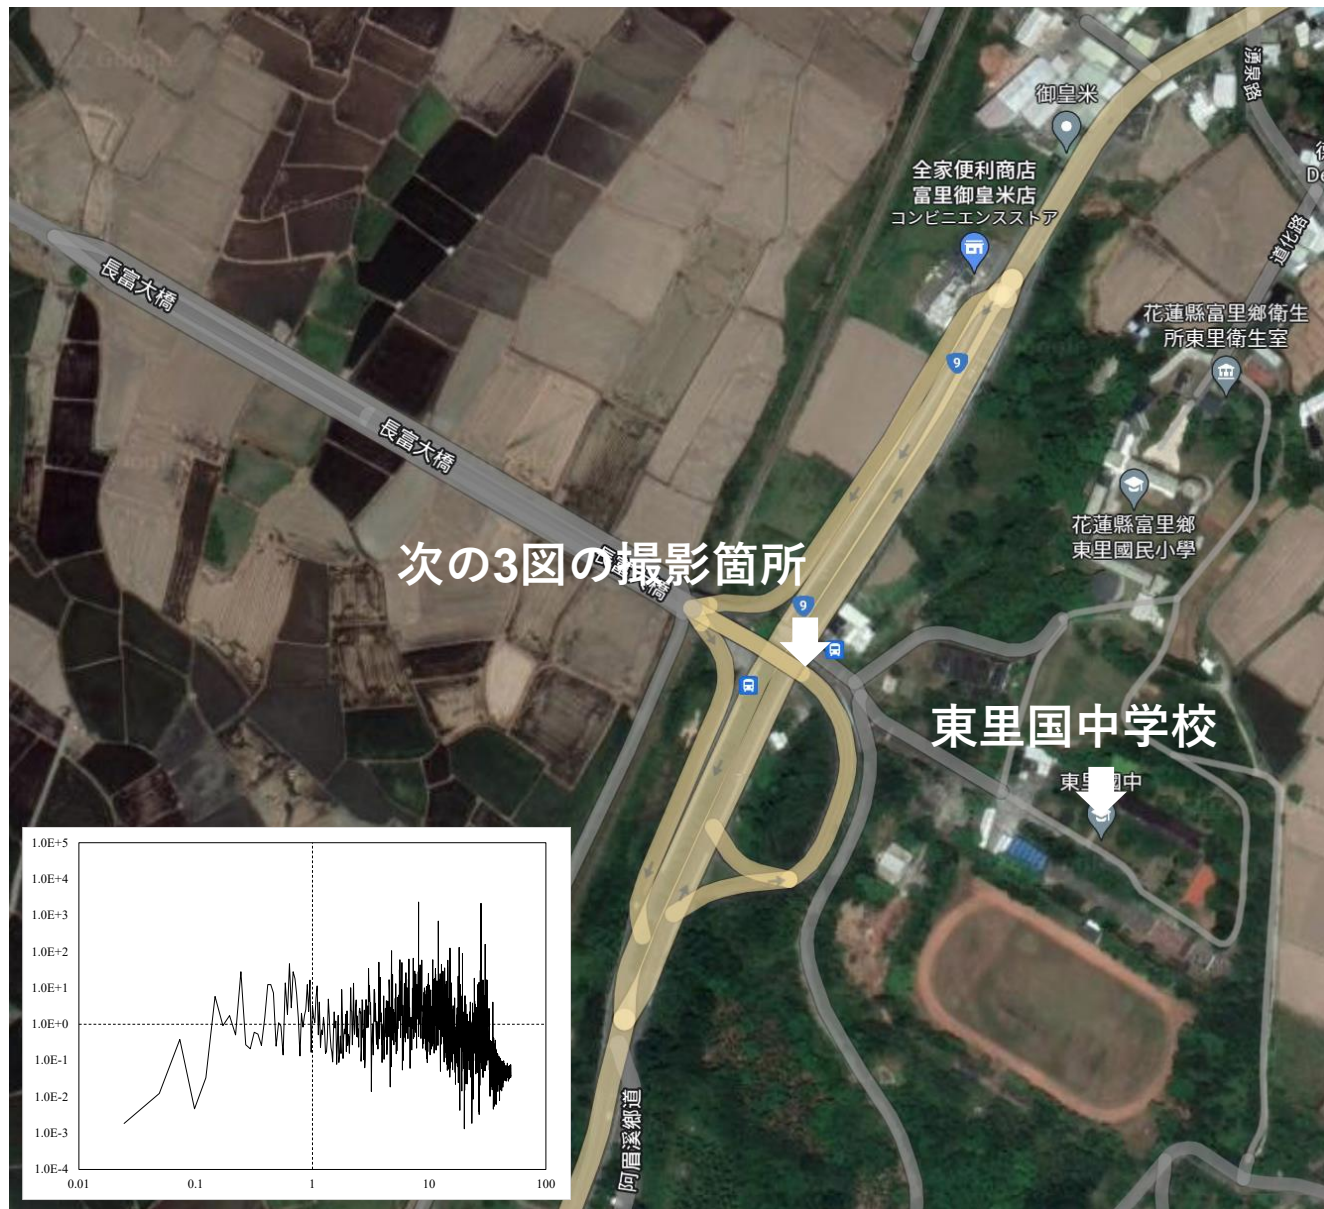
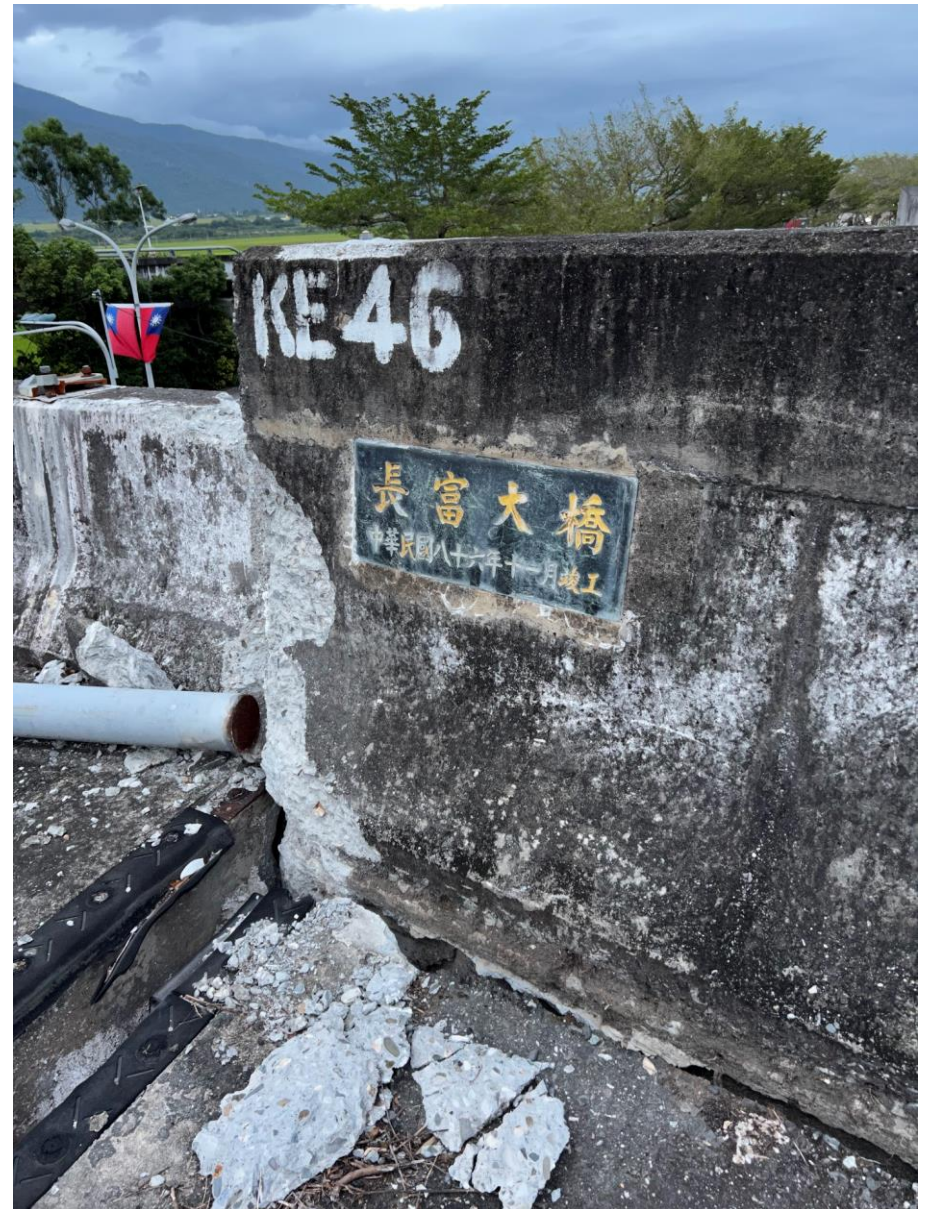
- 全長600m程度の自転車・歩行者橋。連続コンクリート単純桁橋。(1982年供用)
- クリープ変位を有する池上断層を跨ぎ、フィリピン海プレートとユーラシアプレート境界の直上に位置
- **一部の変位抑制装置が脱落や破壊**
- **左岸側の橋台と桁部の境界が圧縮破壊**
- 池上断層を跨ぐ区間は**鉛直50cm**、**水平70cm**の変位が見られたが、今回の地震によるものかは不明

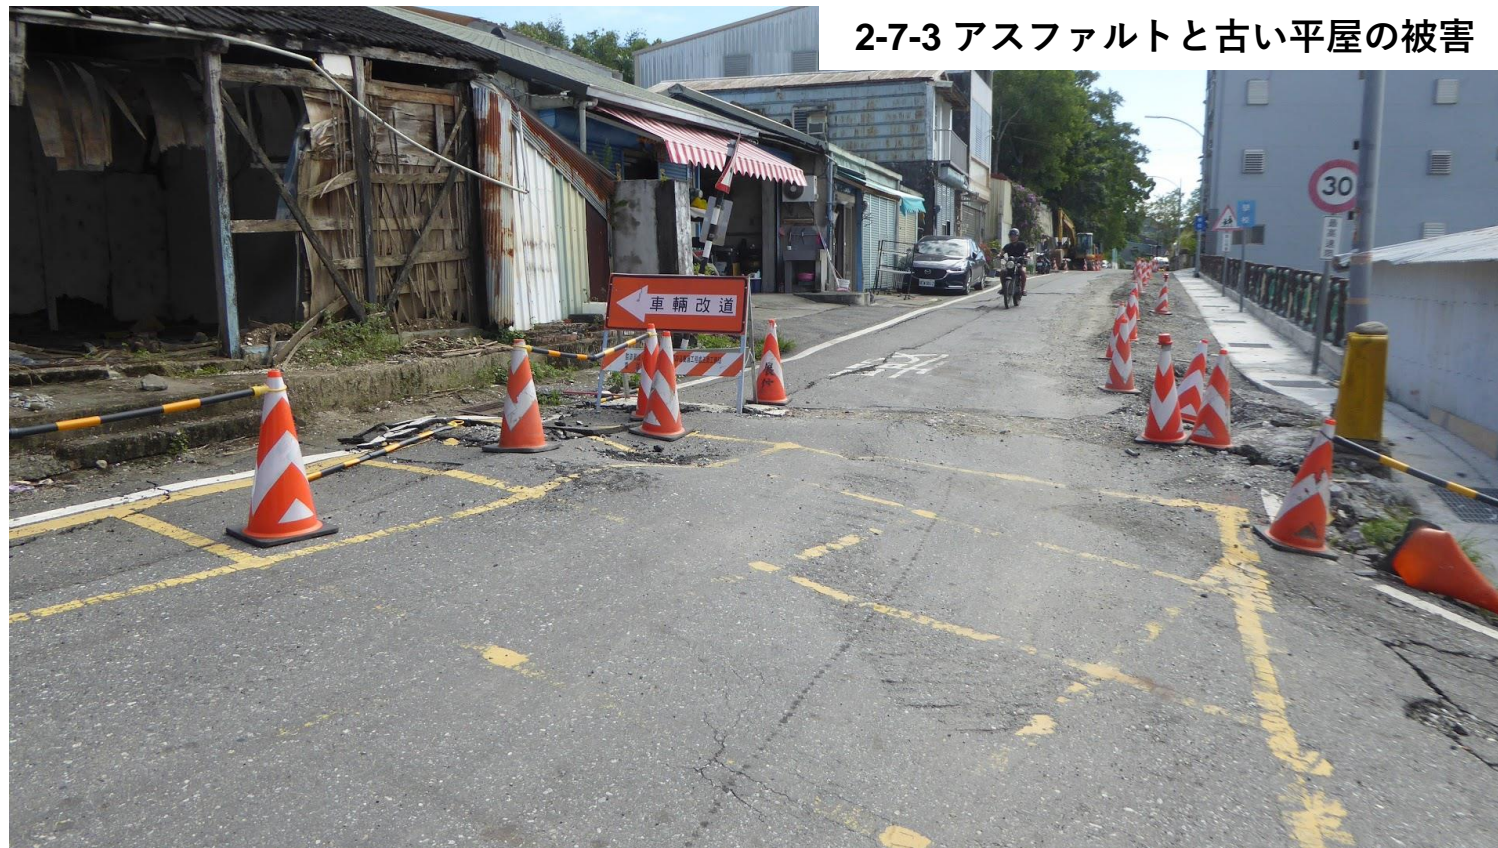
2-7-3 アスファルトと古い平屋の被害

- 市街地内を走る左横ずれ断層の変位による舗装や古い平屋の被害が目立つ
- 断層変位を受けなかった地域では地盤・構造物被害は少ない
