令和元年台風 19 号豪雨災害 調査団報告書

2020年9月

公益社団法人 土木学会

水工学委員会

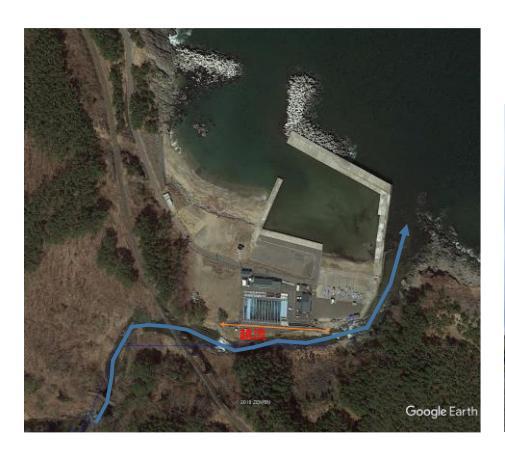
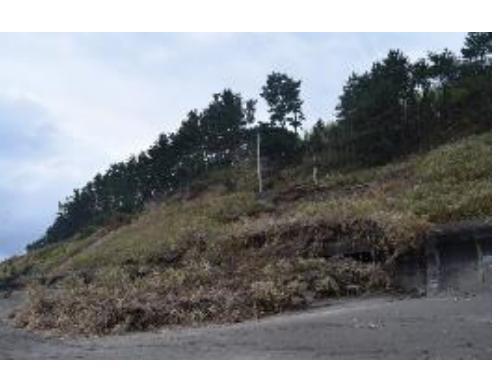
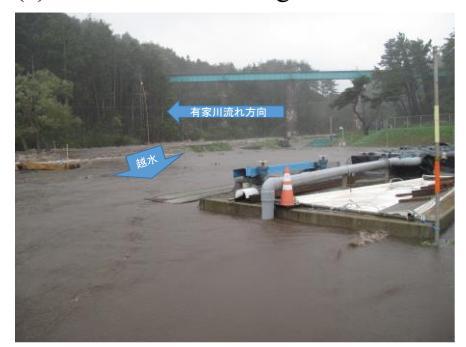
洋野町大野では、台風 19 号の影響で、10 月 11 日午後 3 時から 13 日午前 11 時までの総 雨量が 308.5mm となり、観測史上最大を大幅に更新する雨量であった⁸⁾. この大雨で流域 の樹木が流木となり、土砂と同時に流出した(図2.2.2).

流れ出した流木は、一度太平洋に流れ出した後、台風が通り過ぎた時期がちょうど満潮 の時期であったため、また有家漁港のある河口に戻された可能性があると言うこと、有家川 から流出した流木だけではなく、有家川の南側約 2.4km にある高下川から流出した流木が 有家川河口に流された.可能性があること、この雨は鮭の遡上時期とも重なっていたため、 鮭の産卵にも影響が出ている可能性があることが漁業関係者への聞き取りで分かった.

(a) 有家川河口(Google Earth 画像に追加) (b) 有家駅北の線路盛土被害

(c) 10月13日6時のふ化場の様子 (d) 10月13日10時51分のふ化場の様子 (澤尻幸男氏提供)

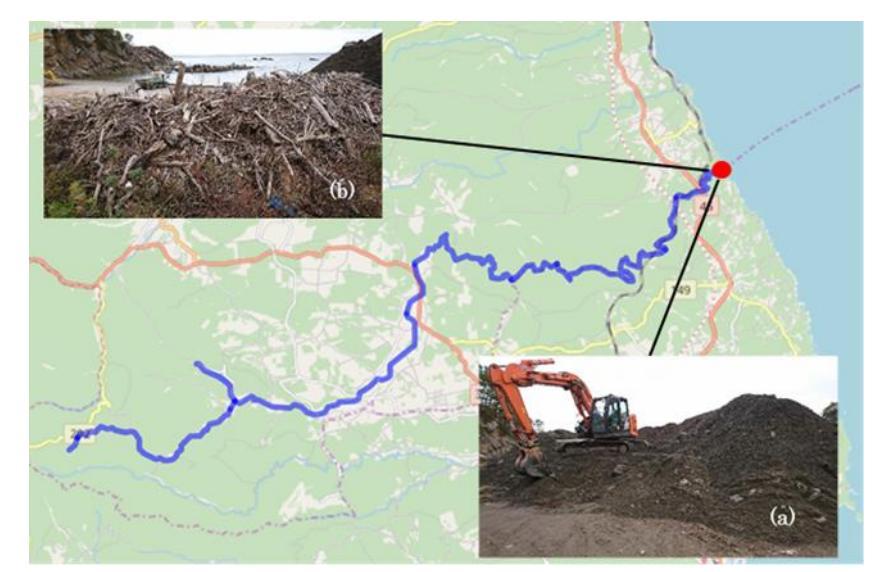
図 2.2.4 高家川の被害状況 (川の名前を調べる地図に加筆)

この雨により,流域から大量の土砂や流木が流れ出した.高家川河口には漁港などが無いため,施設への被害はなかった.しかし,河口には大量の土砂や流木が堆積していた(図 2.2.4(a),(b)).

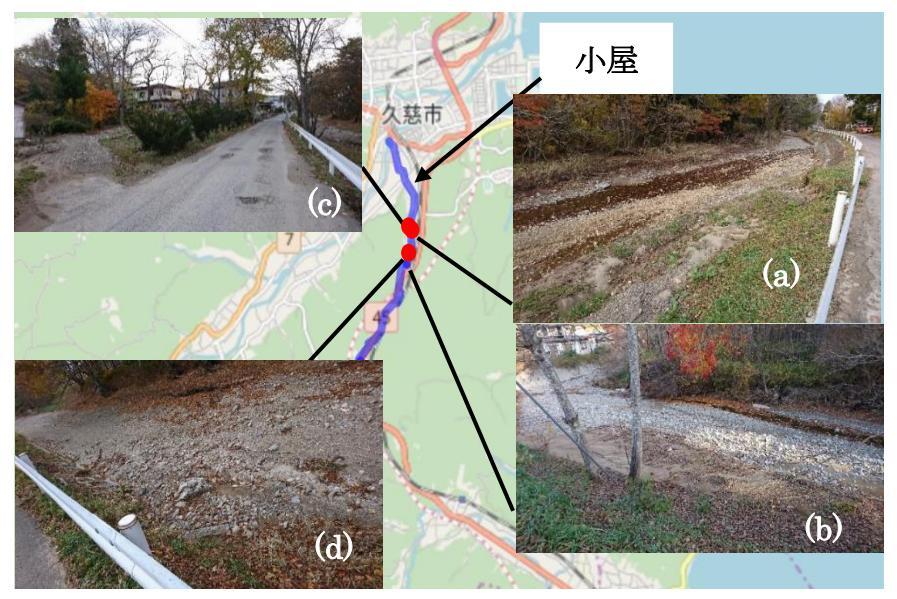
図 2.2.7 小屋畑川における被害状況 1 (川の名前を調べる地図に加筆)

小屋畑川では,主に大量の土砂の流入と増水による道路,河岸等の破損の被害が多く生 じていた.

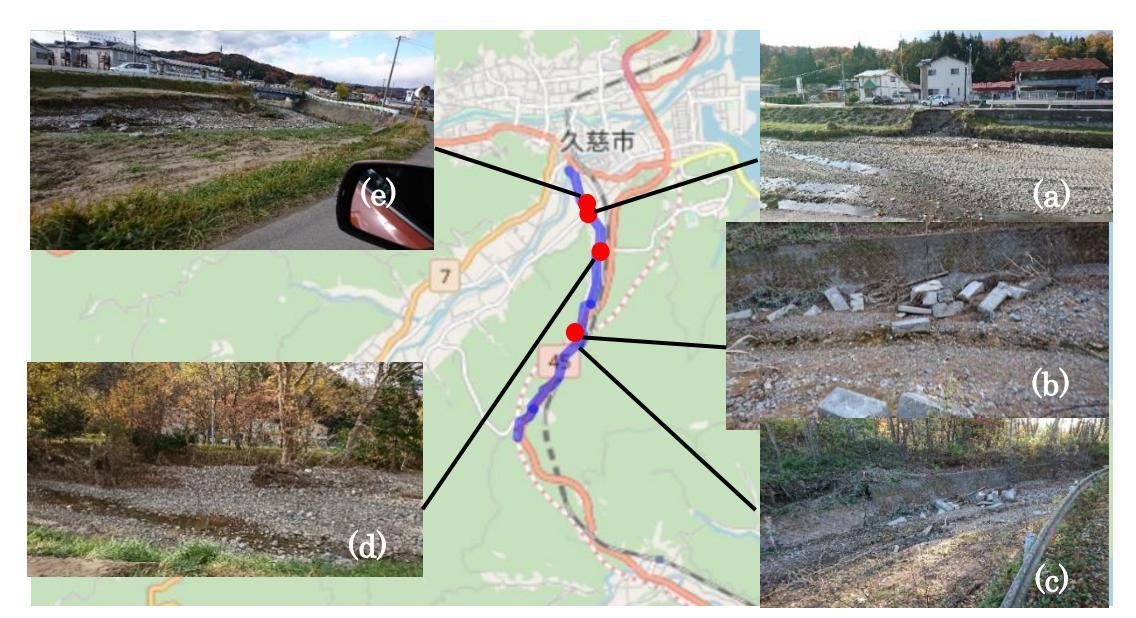
図 2.2.8 小屋畑川における被害状況 2 (川の名前を調べる地図に加筆)

河岸の破損については,上流から長内川との合流点まで多数確認された(図 2.2.8 (a)). 長内川との合流点から約 2.7km の地点では,この雨によって生じた洪水により破壊された と考えられるコンクリートブロックが転がっていた(図 2.2.8 (b)).この他に,この地点 では破壊された法面や崩落した崖もあった(図 2.2.8 (c)).

河道端の樹木の根本付近には、枝や枯れ草などが堆積していることが確認された(図 2.2.8 (d)). さらに河道の一部が浸食された痕跡が確認された(図2.2.8 (e)). また、左 岸側のアスファルトに土砂の堆積は見られなかったが、右岸側の道路や住宅には堆積が確 認できた.

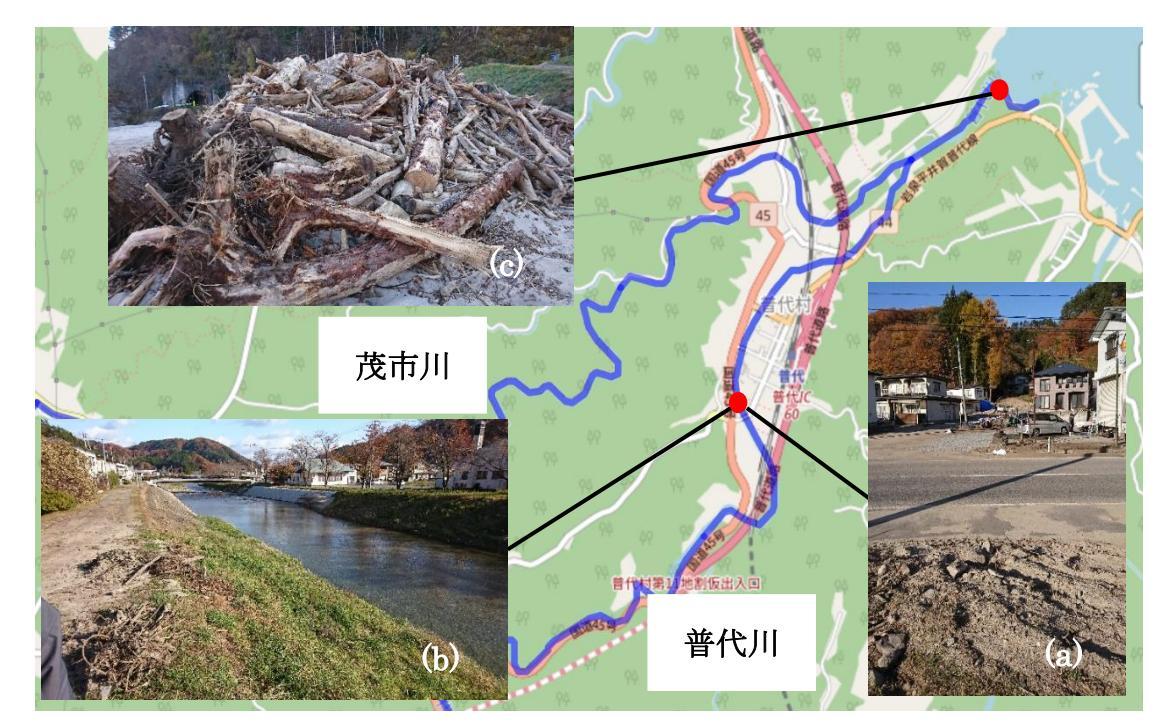
図 2.2.9 普代村における土石流の被害状況(川の名前を調べる地図に加筆)

普代川河口から約 2.4km の左岸側の山から土石流が生じた跡が確認できた(図 2.2.9
(a)). 土砂は(図 2.2.9 (a))に示された林道の奥川から流出したと考えられる.この土石流の影響で,住宅にも被害が出ている.この土石流は,住宅と道路を流下した後に普代川に流入している(図 2.2.9 (b)).また,普代川では,流木が海に流出し,普代浜には回収された流木が積み重なっていた(図 2.2.6 (c)).

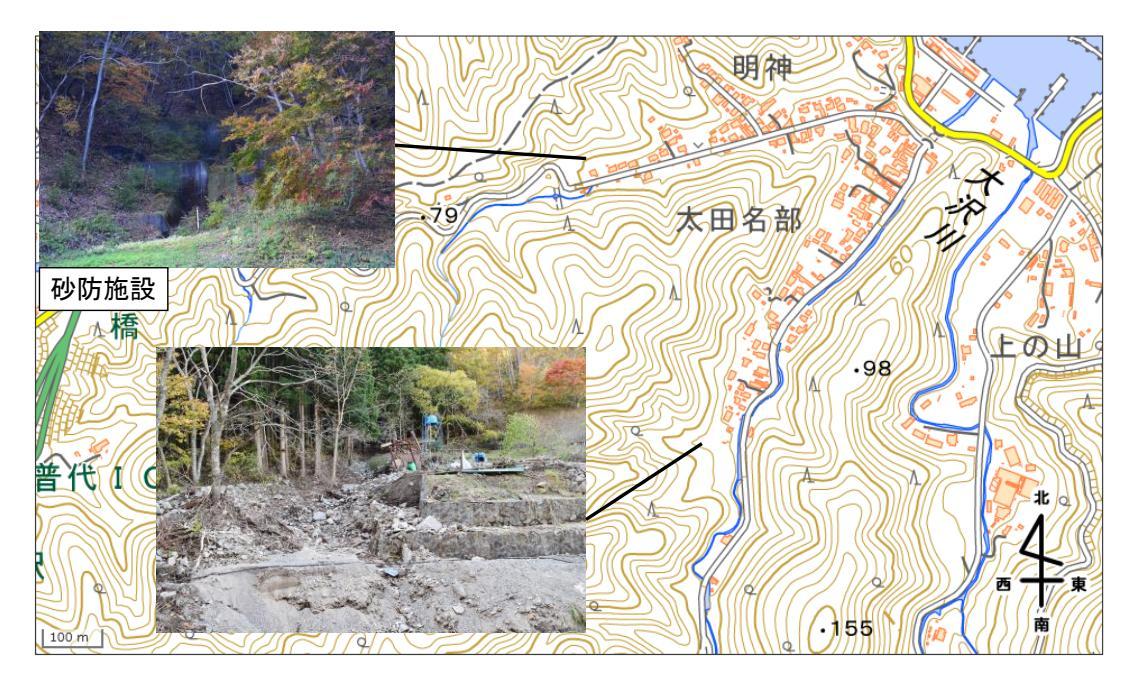
図 2.2.10 普代村太田名部集落の沢沿いの被害の違い

普代村太田名部地区には、二本の沢に沿って道路と集落があるが、北側の道路沿いには 複数の砂防施設が建設されており、台風 19 号による土砂の流出などの被害はなかった. 一方、南側の沢沿いでは、図2.2.10の下の写真のように、複数の沢から土砂が流出し て、田畑の流出などの被害が発生している.また、図2.2.10の地図には載っていない が、南側の沢の上流や、大沢川沿いの普代ダムまでの区間にも、土石流の発生した痕跡が 見られた.

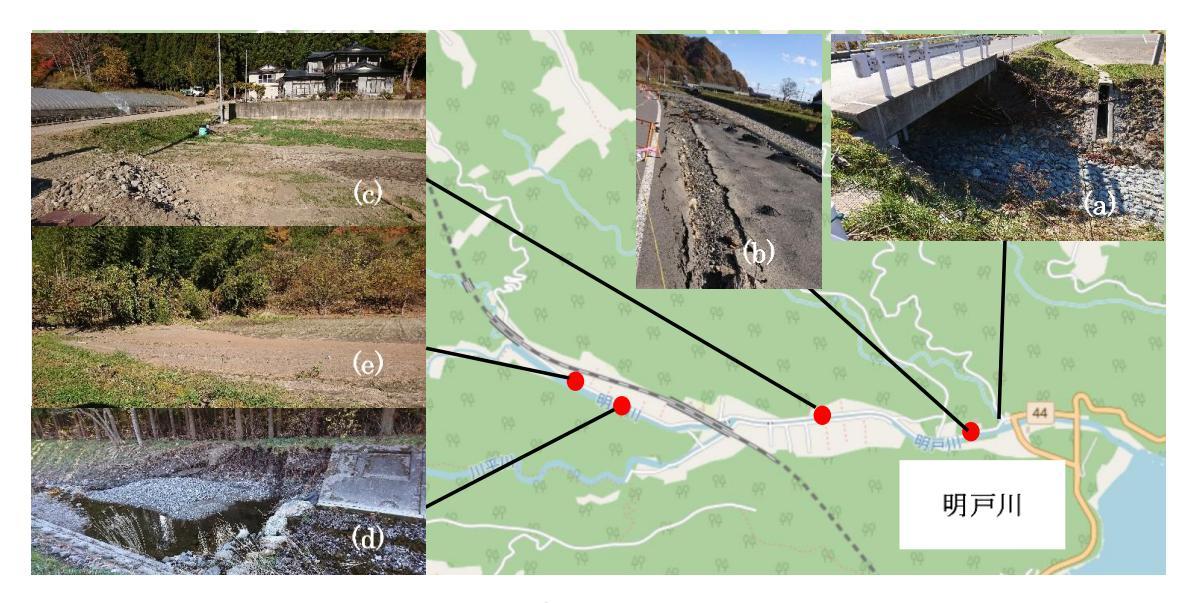
図 2.2.11 明戸川における被害状況(川の名前を調べる地図に加筆)

河口から約 800m の地点において, 左岸側からの流入があるが, この地点の橋梁付近に 流木の堆積が見られ, 欄干にも流木が堆積していた(図 2.2.11 (a)). また, 橋梁の接地部 には地面の抉れた痕跡が見られた. 河口から約 900m 地点の左岸側ではアスファルトが陥没 している部分が見られた(図 2.2.11 (b)). アスファルトは道路側から河川側へ大きく移動 しており, 道路上には流木が残っていた. 河口から約 1.6km の地点の左岸側の民家付近では 土砂の堆積が見られた(図2.2.11 (c)). 土砂は民家とビニールハウス,畑に広く堆積していた.民家の裏には山と,奥に続く林道があるため,土砂はこの林道から流出したと考えられる.河口から約3.1kmの地点において,右岸の法面が破壊されていることが確認された(図2.2.11 (d)).地盤も大きく抉られていた.河口から約3.3km地点の左岸側の畑には新しく堆積したと考えられる粒径の小さい土砂が見られた(図2.2.11 (e)).土砂の堆積は畑の中にまで広がっており,広く浸水し,土砂が流れ込んだと考えられる.

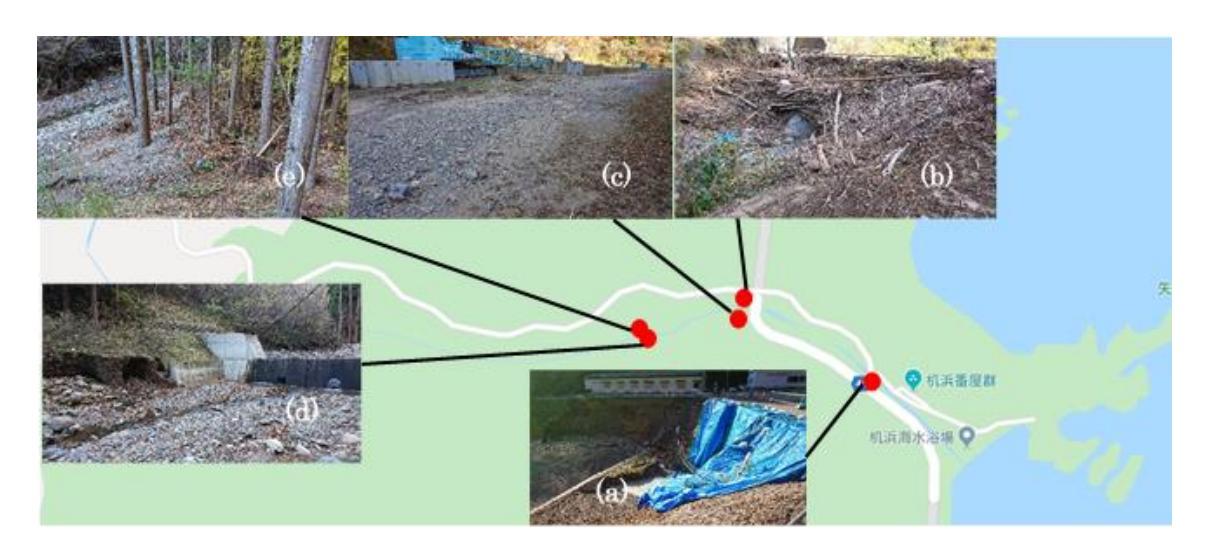
図 2.2.12 机浜と河川における被害状況(川の名前を調べる地図に加筆)

机浜では土石流の跡が未だに多く残っており、被害の大きさが確認できた.河口から約 250mの道路やガードレールには流木が残っていた.越流した痕跡があり、下流側のガード レールは押し流され、地盤は破壊されていた(図2.2.12 (a)).河口から約530mの道路下 の河道には大量の流木が道路上に届くほど積み重なっていた(図2.2.12 (b)).10m以上の 長い流木もあり、これらは直ぐ近くから流出したものと考えられる.この堆積場所の近くで は、流木や粒径の大きな礫が転がっており、さらに水が流れた痕跡があることから(図 2.2.12 (c))、河道を越えて水が溢れ出し下流側に流れ出したと考えられる.河口から約 730m地点の砂防ダムでは、両側の崖が崩れて土砂が流出した痕跡があった(図2.2.12 (d)). この砂防ダムに至るまでの崖にも同じように崩れた場所がいくつか見つかり、短い区間で 大量の土砂が流出したと考えられる.砂防ダム付近の上流の樹木は土砂によって根元が見 えない程の堆積があった(図2.2.12 (e)).砂防ダムは、頭頂部まで土砂が堆積していた. この砂防ダムは平成28年に完成したものであり、3年程でダム頭頂部まで土砂が堆積し、 なおかつ砂防ダム付近の樹木の根が埋まるほどの土砂が上流から流出していた.

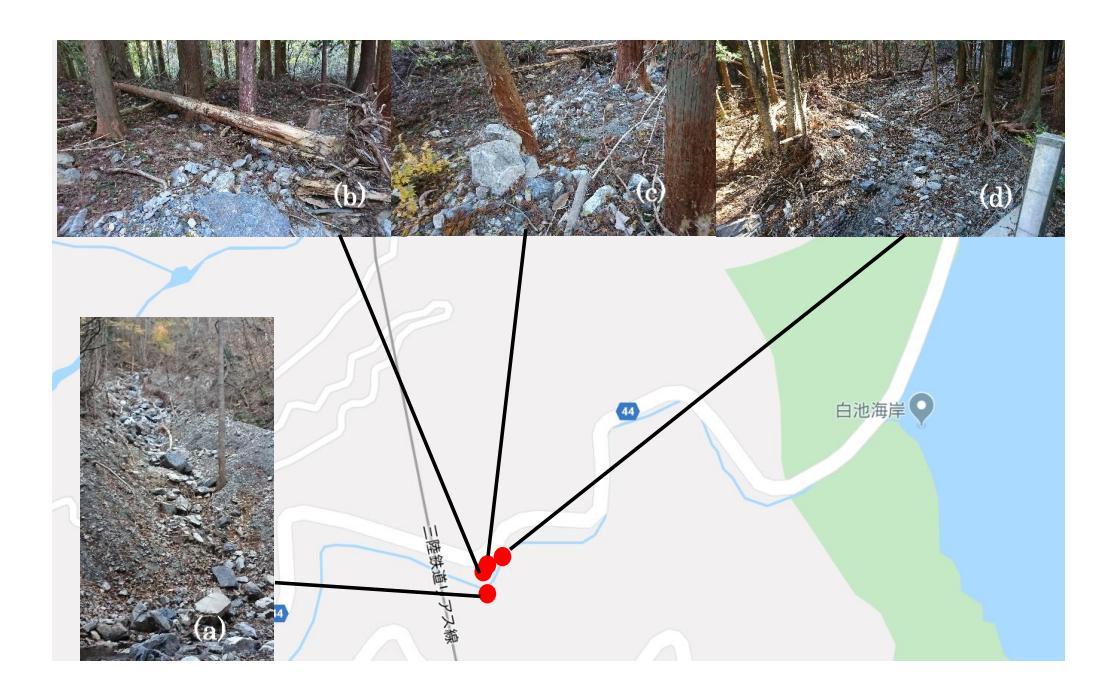
図 2.2.13 白池海岸と河川における土石流の状況(川の名前を調べる地図に加筆)

河口から約 750m 付近の右岸側の斜面で土石流が発生した痕跡を確認した(図 2.2.13 (a)). 土石流が通ったと考えられる場所には粒径の大きな礫や岩,流木などが転がっていた. 土石流が起こった沢の下流には粒径の大きい礫や岩,流木が河道や周辺の林に広く散乱し ており(図 2.2.13 (b), (c), (d)),斜面から一気に沢流入して広がったと考えられる.し かし,これより下流では流木や礫,岩の痕跡は無かったため,土石流が起こった付近の林で のみ被害は収まったと考えられる.

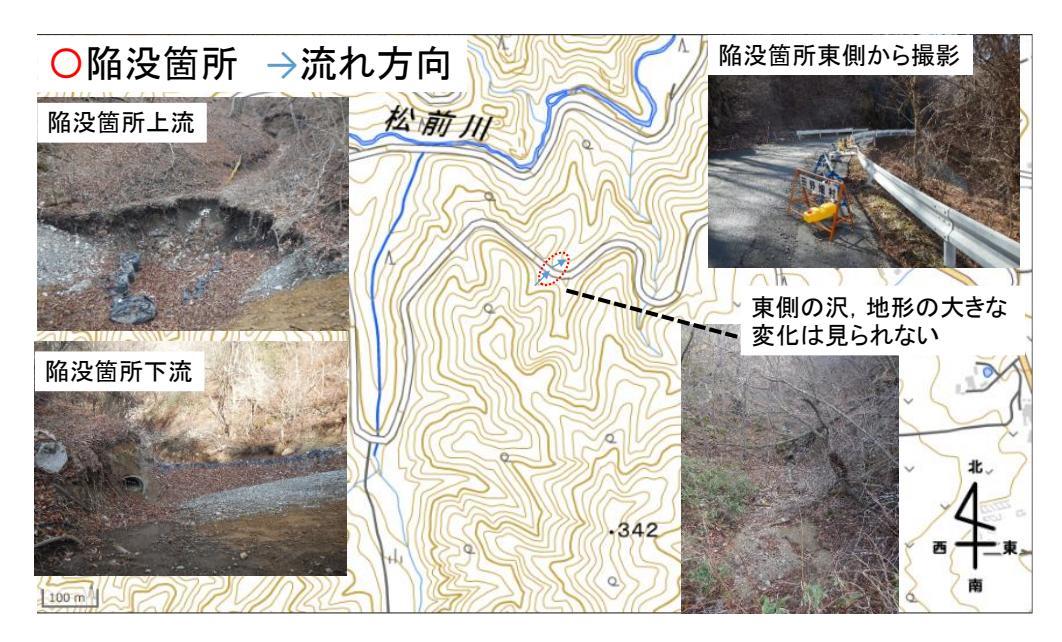
図 2.2.14 田野畑村の道路陥没箇所(国土地理院地図に写真とコメントを追加)

田野畑村浜岩泉の村道で道路が陥没し,13日未明に岩泉町から田野畑村に向かって自 動車で走行中の男性が落下して死亡した.¹⁰⁾ 陥没した道路は,東北向きの沢を横断してい る.(図2.2.14)2020年2月に確認した際は,道路は仮復旧されており,道路南側(沢の上 流)で堆積土砂が崩れた跡と,下流側の陥没跡が残されていた.陥没箇所の西側側方斜面 には沢水を排水する横断管が残され,沢の中心線上ではなく,側方に排水されていたと考 えられる.陥没が発生した沢の東側にも沢があり,沢水を排水する横断管が設置されてい るが,沢の堆積物上には植生が見られ,1年以内の土砂の流出によって地形が変化した様 子は見られない.

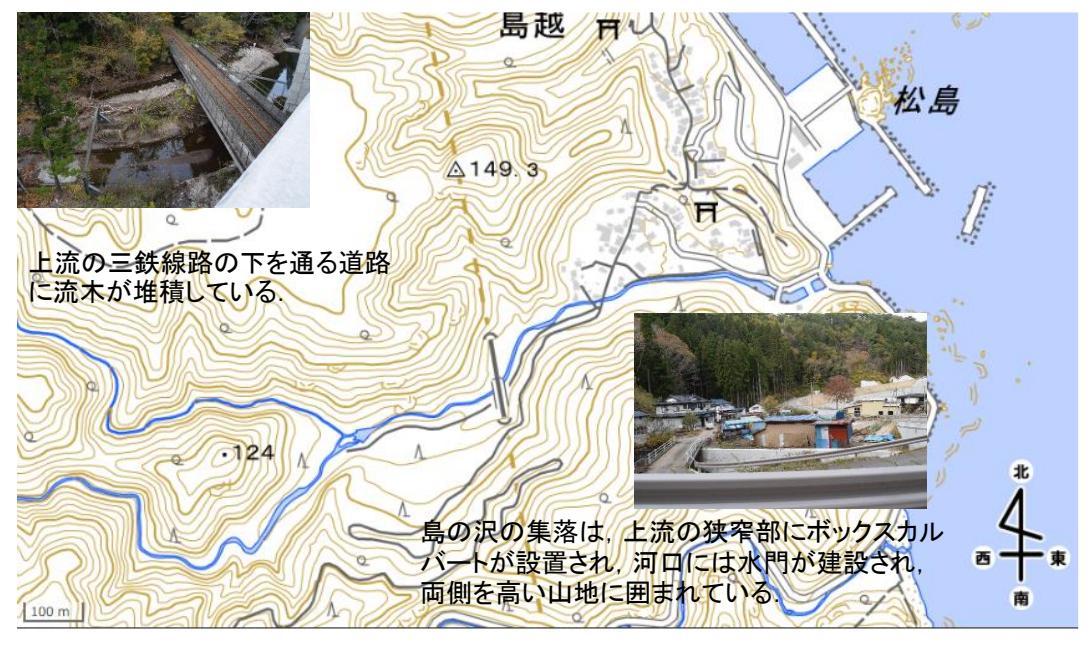
島の沢集落で床上浸水被害が発生した.村役場に聞き取り調査を行った際,上流から流入する水が,左右岸の山地と水門に阻まれて排水不良になりやすい地形であることが指摘された.狭窄部より上流で,三陸鉄道の鉄道橋が島の沢川を越えているが,台風19号後には,スギなどの流木と土砂が河道に堆積して流れをせき止めており,川の右岸に沿って鉄道橋の下を通る作業道路のアンダーパスを河川水が流れていた(図2.2.15).周辺には流木が点在しており,島の沢川上流部で河岸侵食などによる流木発生があったと考えられる.

図 2.2.15 島の沢集落の被害と、鉄道橋周辺の流木堆積

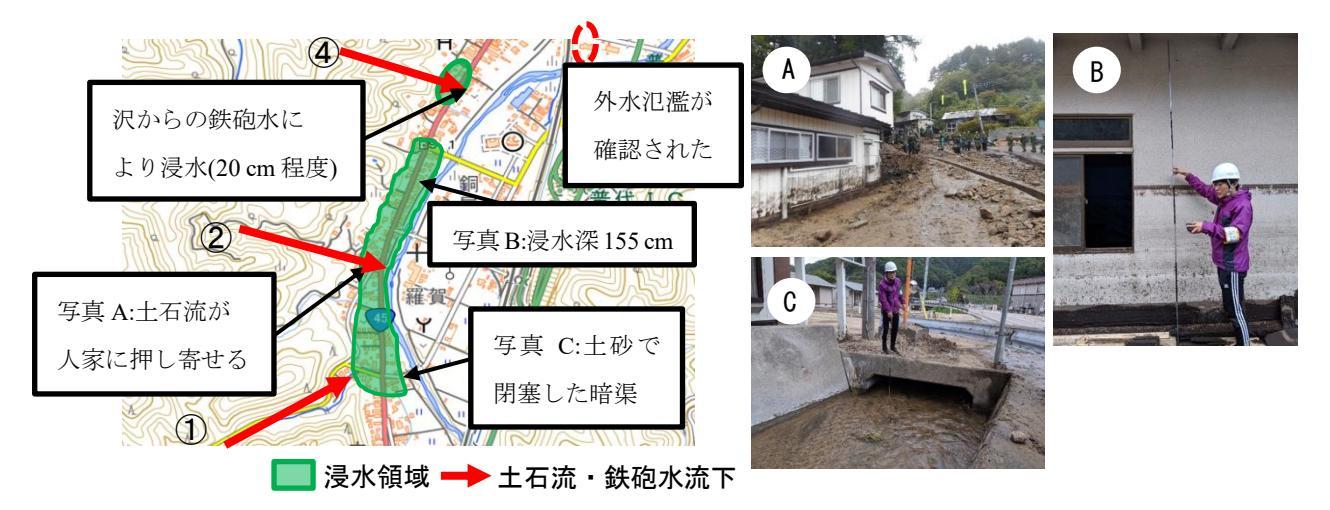
図2.3.3に調査地点,図2.3.4に調査地の 被害状況を示す.歴代最大1時間降水量を記 録し,多くの家屋が土石流と内水氾濫の被害 を受け,外水氾濫が発生した箇所もあった.

図 2.3.4 調査地の被害状況. 緑箇所は浸水領域, 赤矢印は確認された土石流または鉄 砲水の流下方向を示す. 丸数字は図-3.1.5の丸数字と同じ箇所を示す.

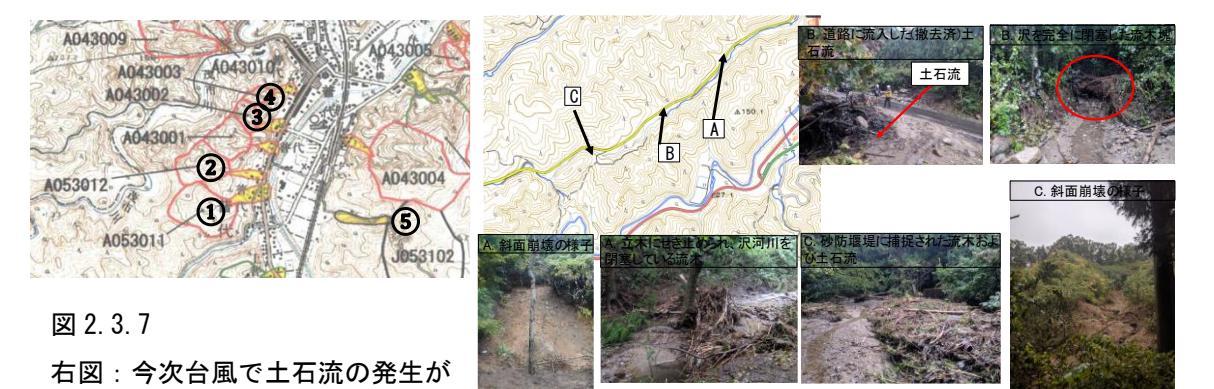
確認された危険箇所. 丸数字は図 2.3.4 の丸数字と同じ箇所を示す. 左図:①上流部の様子.

所で散見された. 土石流は, 土砂災害危険箇所と指定されていた箇所¹³⁾で多く発生していた. 流木は沢など狭窄部や砂防堰堤で捕捉されていた.

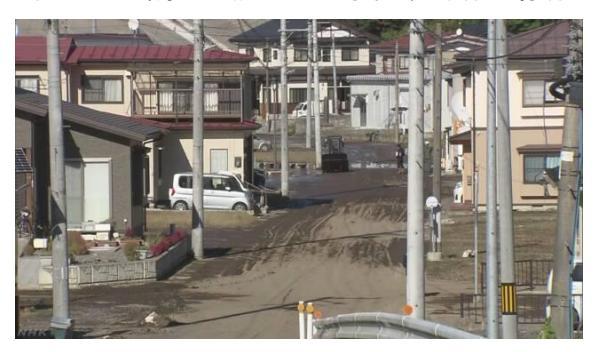
写真2.3.1 小本地区の浸水被害状況¹⁴⁾

あった.これにより、小本地区に斜面崩壊や土石流、内水氾濫の被害が集中したと考えられる.

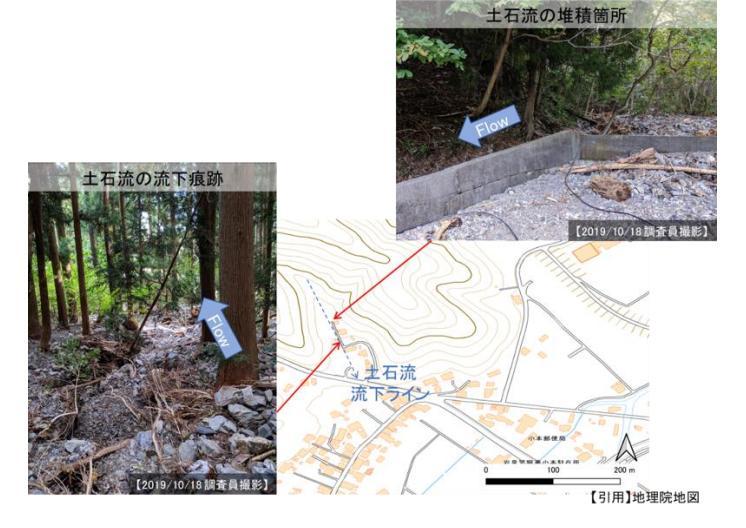
図2.3.11 中野地区の被害状況図

中野地区では土石流の発生を 確認した.住民の話によると, 13日1時頃に土石流が沢を流下 したという.土石流の石礫が民 家前にある勾配の緩やかな場所 で堆積していることが確認され た.また土石流の一部は下流の 道路まで流下していた.この土 石流による人的な被害は生じて いない.

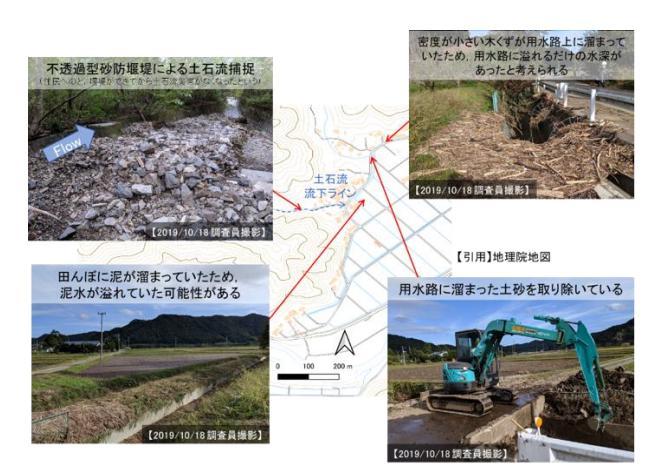
図2.3.12 中島地区の被害状況図

中島地区では、土石流と小水路からの氾濫を確認した.土石流は沢を流下し、下流の小水路に流入していた.土石流の一部は、沢に建設された砂防堰堤で捕捉されていた.住民の話によると、この砂防堰堤が昭和50年に築堤されてから、土石流による被害は減少したという.

沢下流の道路や田んぼでは、石礫、泥や流木の堆積を確認した.したがって、大量の水や 土砂が山地から流出し、沢下流に位置する小水路から氾濫が発生したと考えられる.

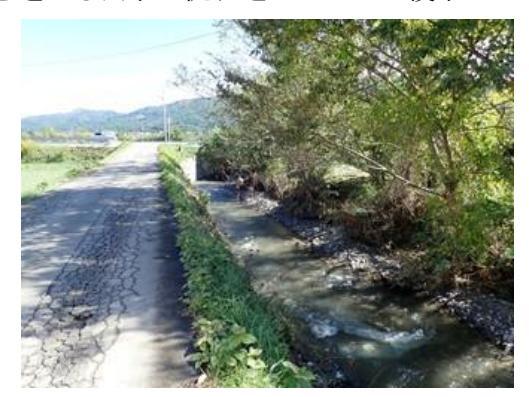
写真 2.3.2 津軽石川に注ぐ沢

浸水した地域において、津軽石川に流入する沢を幾つか確認した(写真 2.3.2).また、 浸水範囲の下流側には内水の排水機場(写真 2.3.3)があった.住民への聞き取りにより、 今回の降雨時も13日の1時頃から稼動していた事が分かった.今次は、このポンプの能力 を超える内水が流れ込んだために浸水が広がったと考えられる.

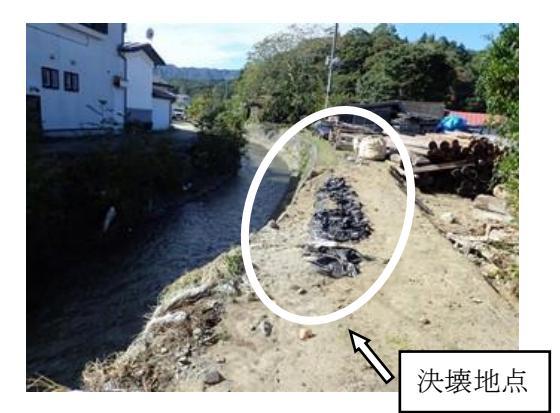
写真 2.3.4 護岸の決壊箇所

また,排水機場から離れた地域においては,津軽石川へ流入する沢が溢れたことによる と考えられる.実際に沢の護岸が決壊した箇所も確認した(写真 2.3.4).住民からの聞き 取りにより,この沢は13日の0時頃に溢れたことが分かっている.周囲の家屋においても 浸水が発生し,13日の3時頃に浸水深が最も深くなった.この沢の上流部では,土石流に よる道路の洗掘も確認でき(写真 2.3.5),流量が多かったことが分かる.

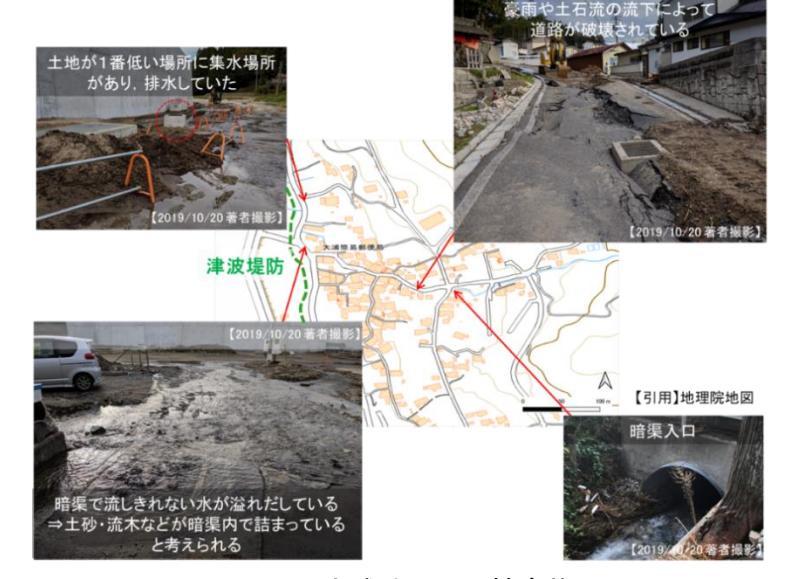
図 2.3.18 大浦地区での被害状況図

浸水被害と土石流によ る被害を確認した.沢は 住宅集合地より暗渠にな っており,暗渠の上には 道路が建設されている. 暗渠入口に土砂や流木が 詰まったことで水が溢れ て,浸水被害が発生した と考えられる.この地区 に80年住んでいる住民に よると,津波を除いて浸 水被害が発生したのは初

めてだという.また住民への聞 き取り調査から,床上80 cmの 浸水が生じたことがわかった. この暗渠は約30年前に建設さ れたと聞き取った.さらに暗渠 の上に建設された道路上を土石 流が流下したことで道路が破壊 されていた.最下流部では津波 堤防と暗渠内に堆積した土砂に よって堰き止められた水が溢れ 出ており,浸水深が深くなった.

山地から土石流が発生し,沢の暗 渠箇所が土砂・流木によって閉塞さ れ,流水や土石流が道路部に溢れた. さらに,その洪水氾濫が低地に集約 して内水氾濫が生じた.また,内水氾 濫が津波堤防にて堰止まり,浸水深 が深くなった.

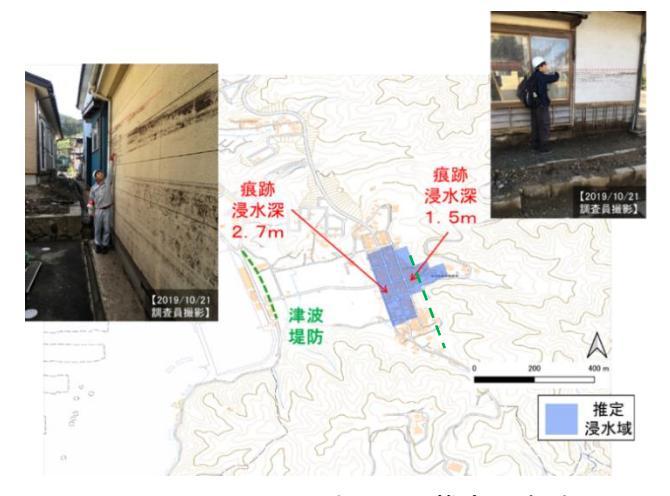
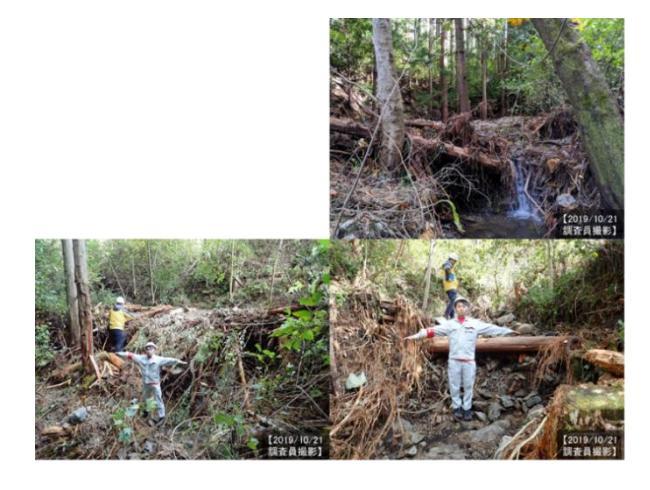
図 2.3.21 女川上流の状況

山田町役場にて,街を流れていた 沢(女川)が暗渠化され,10年確率 降雨強度で設計されていることを聞 き取った.また,住民や復旧工事をし ていた作業員の聞き取りでは,下流 の街に巨石はほとんど来なかったと のことであった.河川上流部には砂 防堰堤はなかったが,流木天然ダム が形成されており(図2.3.21),流 木や土石流を塞き止めたことが推察 された.

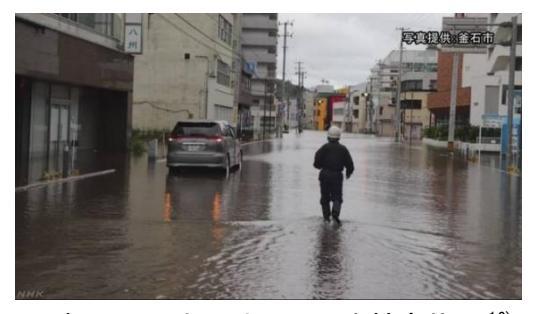
写真2.3.8 大町地区の浸水被害状況¹⁶⁾

排水機場に繋がる水路で土砂・流木詰まり浸水被害が発生した大町地区で調査を行った.

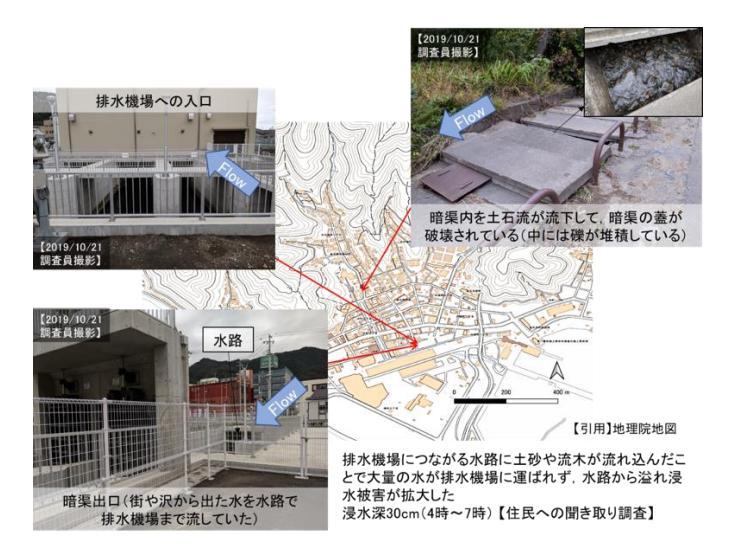
図 2.3.24 大町地区での被害状況図

排水機場の周辺の水路を見る と、上流の沢から流出した土砂が 堆積していることが確認された. さらに、道路脇に土砂を排除した 跡が見られたことから、水路に土 砂が詰まり、沢から流出した水を 排水機場に流せずに排出できな かったため、浸水被害が発生した と考えられる.また暗渠内を土石 流が通過し、暗渠の蓋が破壊され ていることが確認された.

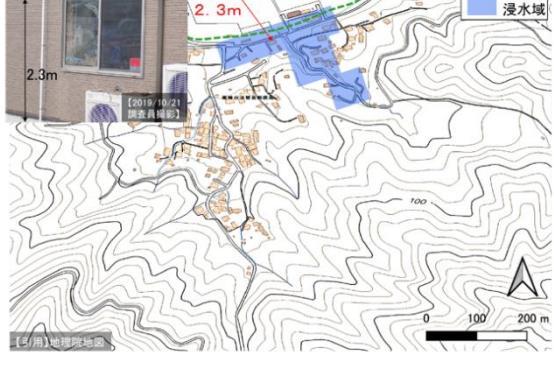
図 2.3.28 尾崎白浜地区での推定浸水域

道路が寸断され孤立状態であ った尾崎白浜地区において調査 を行った.この地区を流れる沢の 最下流部に暗渠があり,暗渠の入 口と出口には大量の土砂が溜ま っていることを確認した. さらに 暗渠入口の上流に大量の土砂が 堆積していた. したがって, この 箇所で土砂が沢からの流水を塞 き止めて水が溢れて浸水被害が 発生したと考えられる.この地区 での痕跡水深は 2.3m であった. 泥水の圧力によって窓ガラスが 破壊されていた.またこの沢の上 流では土石流によって, 道路が破 壊されていることを確認した.こ の道路の下部に暗渠が設置され ていたが,この暗渠が破壊され,

上部の道路も破壊されたと推察される.

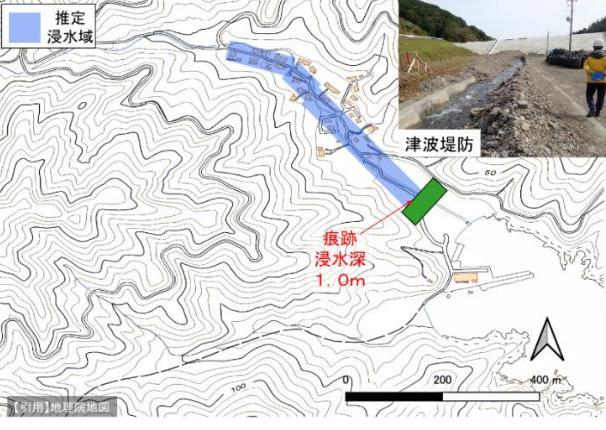
道路が寸断され孤立状態であった佐須地区において調査を行った.この場所でも沢の上 流に暗渠があり、この入口で土砂・流木が詰まったことで浸水被害が発生したと考えられる. またこの暗渠の下流部では道路・家屋の損壊や洗堀の被害が見られたことから, 暗渠入口で 塞き止められて流れなくなった大量の水と土砂が道路を流下したと推察される.最下流部 では土石流が広がって堆積をしており,植樹帯の一部が土砂に覆われていた.

流れなくなった

流水や土砂が道路を流下し. 多くの箇所で洗堀が見られた

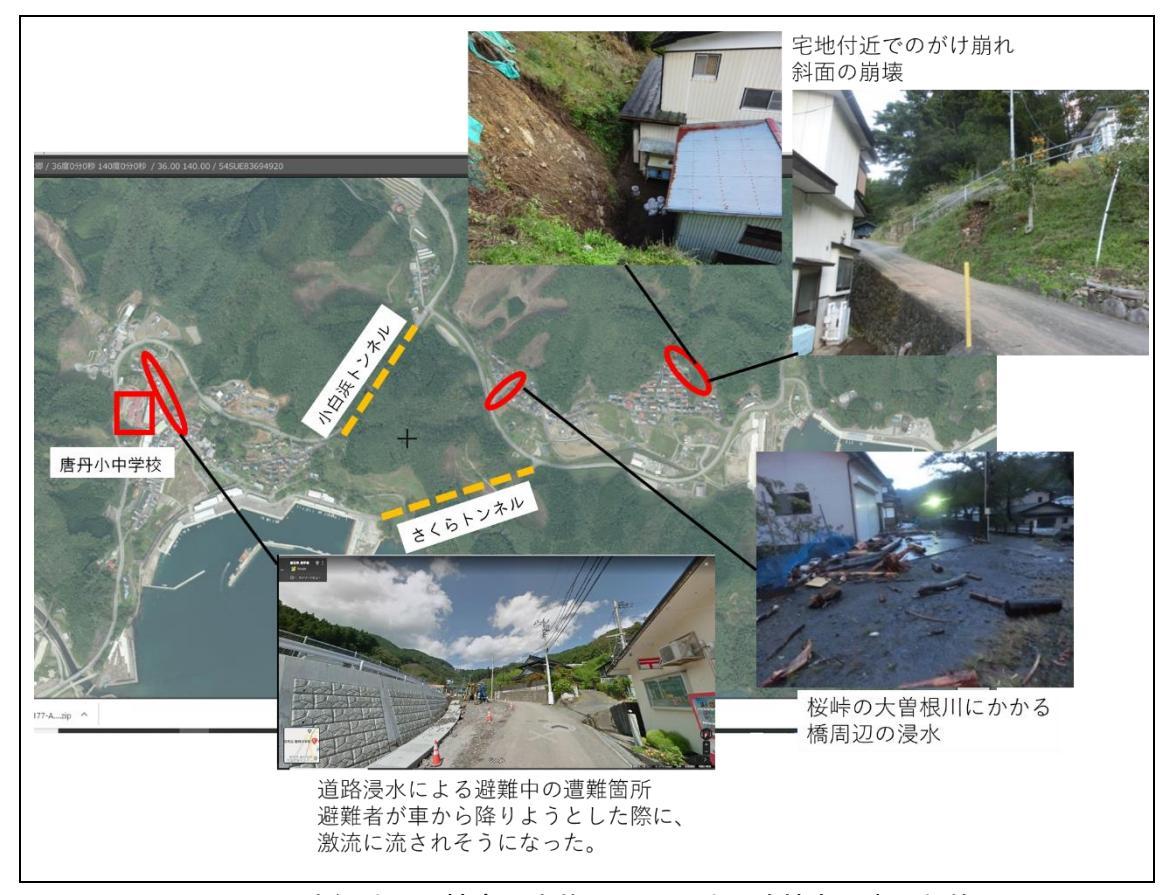
図 2.4.4 本郷地区の被害発生状況(国土地理院航空写真に加筆)

図2.4.4は、今回の台風で被害を生じた箇所の一部を示したものである. 22 時以降の雨量 が増加してから本郷地区での土砂災害や道路冠水、主要な道路である国道45 号線での土砂 流出、避難所である唐丹小中学校前の道路の浸水などの災害が発生している. そのため、図 2.4.5 に示す通り、22 時以降に本郷地区から小白浜地区の唐丹小中学校へ避難しようとし た避難者の一部は、道路の浸水や土砂流出などに阻まれて避難所へ辿り着くことができな かった.また、本郷地区の低地の一部でも道路の冠水が始まっており、これら一度避難をし ようとした住民は、地区内にも戻ることができない状況で、比較的安全と思われる標高の高 い国道45 号線寄りの県道上に集まって車中避難を余儀なくされていた.この時、本郷地区 の消防団も消防屯所で浸水のおそれが生じたため上記の県道上で車中待機しており、その 際にみられた車中避難の車両台数は少なく見積もっても十数台に上っていたということで ある.

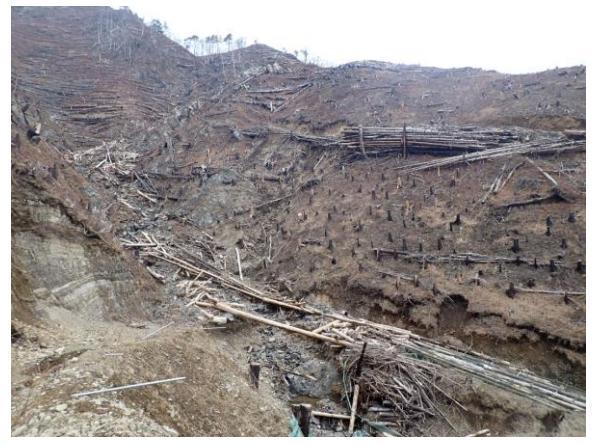
図 2.4.11 伐採地における流木被害

後の復旧作業に深刻な被害があった. 焼損域はリアス式海岸で複雑な地形をしており, 領域内の 様々な場所で土砂崩れが生じていた. また, 図 2.4.11 に示すように伐採後の木々が流木となり沢 に集積された箇所が領域内で多く見られた. これらの土砂崩れや流木によって, 特に被害を受け たのは作業道とシカ防護網であり,図 2.4.11 に示した沢でも作業道とシカ防護網が流さ れている.図 2.4.12 は作業道が崩れた箇 所であり,豪雨によって生じた表流水が作業 道に集積したことにより崩れたものと考えら れ,作業道の崩壊や上部の斜面崩壊によっ てシカ防護網も崩れていた.別の箇所で は,集積した表流水によって浸食が生じて いる作業道も見られた.豪雨前は焼損領域 内を広域に作業道が整備されていたが,多 くの経路で崩壊が生じたため,現在は限ら れた経路のみが利用可能な状態となってい る.

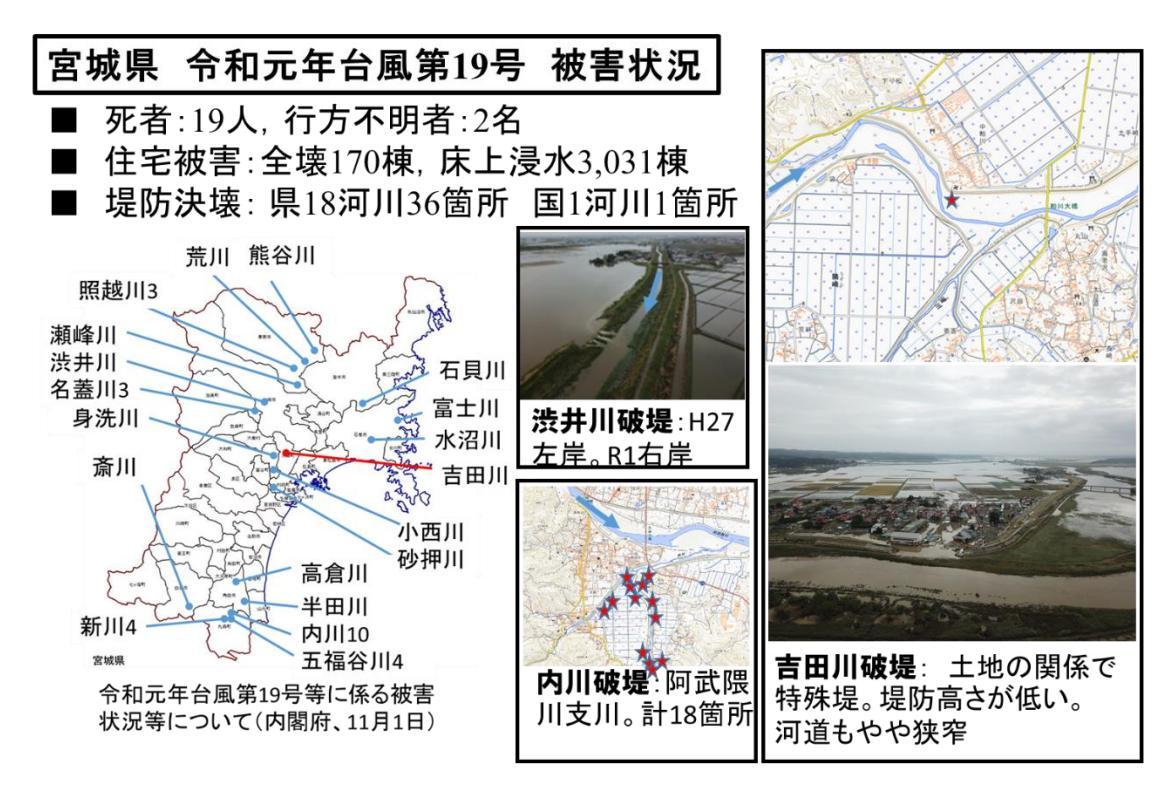
図 3.1.1 令和元年台風第 19 号の破堤地点と主な被害

令和元年台風第 19 号は日本各地に被害を出し,宮城県では国管理河川1か所,県管理河 川 18 河川 36 か所において破堤した. 図 3.1.1 に破堤した河川と地点を示す. 県全体では 死者 19 人と行方不明者 2 名,住宅として全壊 170 棟,床上浸水 3,031 棟が被害を受けた. 犠牲者と建物被害は南部の阿武隈川流域に集中しており,洪水,土石流,斜面崩壊による. 降雨は丸森町筆甫において累積雨量 594mm,大内で 612mm と丸森町南部山岳域において 約 600mm を記録した.国交省の水位観測では阿武隈川丸森地点と名取川名取橋地点で観 測史上最高の水位を記録した.阿武隈川岩沼地点は同 6 位,名取川広瀬橋地点では 3 位で ある.宮城県の洪水は丸森町に代表される山地河川洪水と,北部に見られる平地河川洪水に 分けることができる.

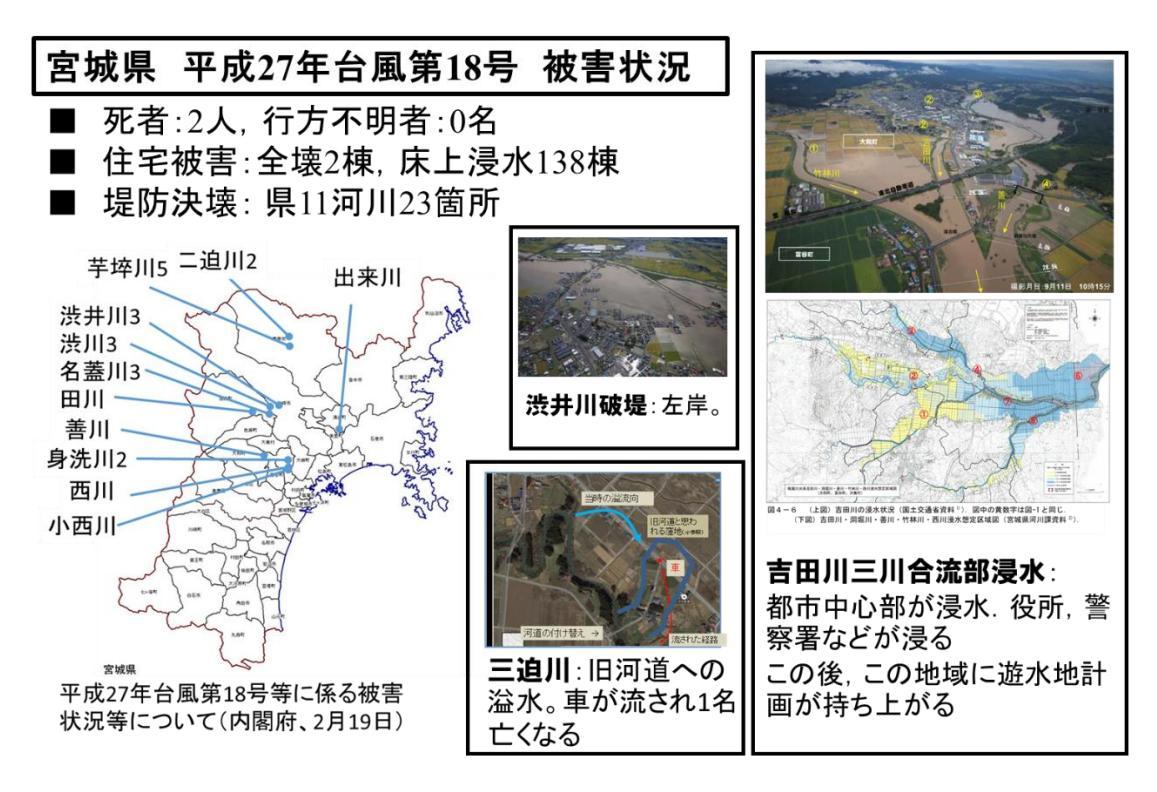
図 3.1.2 平成 27 年台風第 28 号の破堤地点と主な被害

図3.1.2 に比較のため、平成27 年台風第18 号の破堤地点を示す. 渋井川が破堤し、古 川市街が広く浸水した. 県内では県管理区間11 河川23 か所が破堤し、床上浸水は138 棟 であった. 迫川水系において2 名が自動車運転中に亡くなっている. この年の洪水は関東 と同様に線状降雨帯が本川に沿って豪雨をもたらし、北部に破堤地点が集中した. 植生によ る流積不足の河川において多く破堤した. 令和元年台風第19 号では、河道内の問題は顕著 でなく、浸透や越流によって破堤した. 渋井川、名蓋川、見洗川、小西川は平成27 年と令 和元年ともに破堤している. 渋井川については平成27 年に左岸3 地点、令和元年に右岸1 地点が破堤した. 名蓋川は、別の位置であるが、ともに3 地点破堤しており、脆弱な堤防で あるといえる. 破堤した河川において速やかな全区間の堤防整備が望まれるが、今後の治水 については3.6 について考察する.

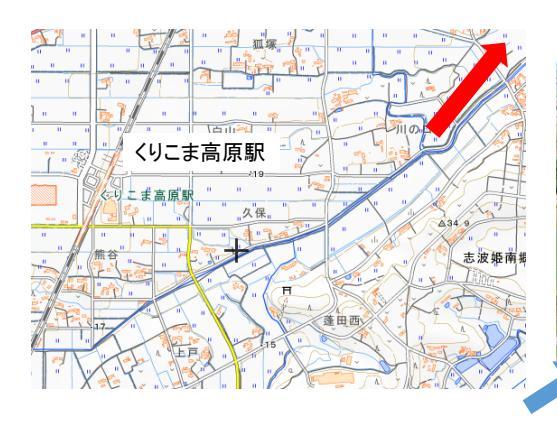
図 3.2.1 熊谷川の破堤地点の周辺地図

北上川水系落堀川支流であり,昭和 34 年から 37 年に改修が行われた.延長 5.85km で あり,東北新幹線くりこま高原駅近くを流れる(図 3.2.1).水源は築館丘陵地で勾配が緩 く,流域面積は小さい.用排水が多く,流域変更が多い.氾濫水は水田に拡散されており, 家屋浸水は特にみられない(写真 3.2.1).堤防高さは 0.5m ほどで用水路のようである(写 真 3.2.2, 3.2.3).破堤箇所は支川との合流後の曲線部かつ狭窄部である.遠心力による越 流が生じ,破堤したものと考えられる.破堤地点から上流下流の両岸からの越流跡がみられ, 長い時間の越水が想像できる.破堤部に落堀が形成されている.橋梁はおおよそ無事であり, 極端な流速,浸食の発生はなかったと考えられる.翌日にはおおよそ排水されており,本氾 濫域が遊水地の機能を示した.

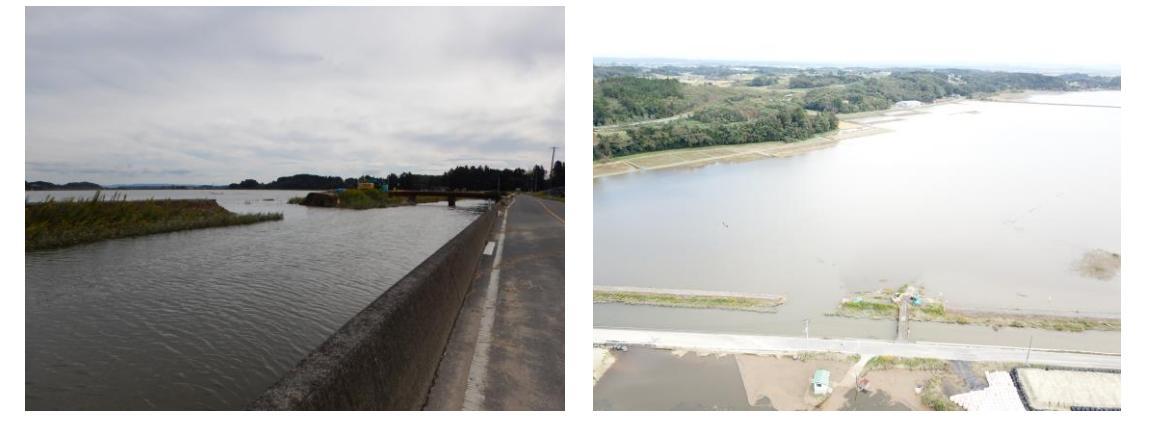
写真 3.2.4 荒川破堤地点と空中写真

北上川水系迫川支流であり,指定区間延長 16 km,流域面積 105km²を持つ.下流に伊豆 沼がある.熊谷川同様,丘陵地帯から流出しており,勾配は緩い.一方,いくつかの支川が 合流している.地盤が軟弱なため,県単河川局部改良事業が行われている最中であった.右 岸の兼用堤区間のかさ上げ対策がされている.破堤上下流では,大きな圧力による道路表面 のうねりが見られ,護岸が欠落している.左岸側は上流から下流にかけて越流跡がみられる. 破堤箇所は排水樋門地点である(図 3.2.2).上流に水位観測地点が破堤地点から 7km 弱の ところの澤田橋にある. 築館の雨量は累加で 187mm であった.水位上昇速度は 3m/4h ほ

どである.氾濫水は全て伊豆沼干拓地域の水田に流入しており,破堤による家屋浸水はない (写真 3.2.4).下流の沼口の水位計によると,2m/12hの水位上昇側で穏やかに上昇してお り,旧伊豆沼湖畔を含めた伊豆沼周辺地域が下流の緩衝地域となっていることがわかる.

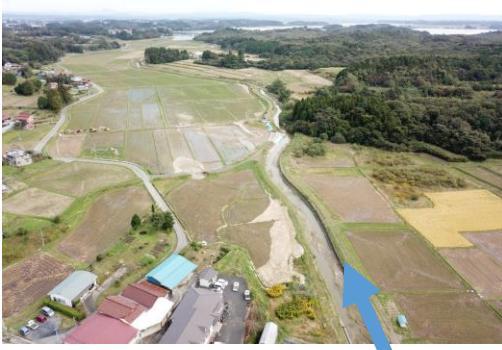
写真3.2.5 照越川 空中写真

荒川の支川であり,指定区間延長 5.0km を持つ. 令和 2 年まで河道掘削・築堤等の事業 (L=2.8km)が実施されている. 昭和 61 年,平成 21 年と 25 年にも破堤している. 荒川同 様,築館丘陵を水源としており,勾配は緩い(図 3.2.3). 掘り込み河道の様相を持ち,堤高 は 0.5m ほどである. 両岸に越流痕がある. 河道内に一部植生があるが,特にひどい繁茂で なく,よく整備されている. 左岸側から広く越流し,畦を壊している. 破堤地点は山付きの 蛇行部かつ狭窄の様相である(写真 3.2.5). 左岸 2 か所の破堤が生じており,氾濫流は水 田に拡散している. 住宅の浸水は周辺では見られていない. 畦を壊している様子から,相当 の流速がうかがえる.

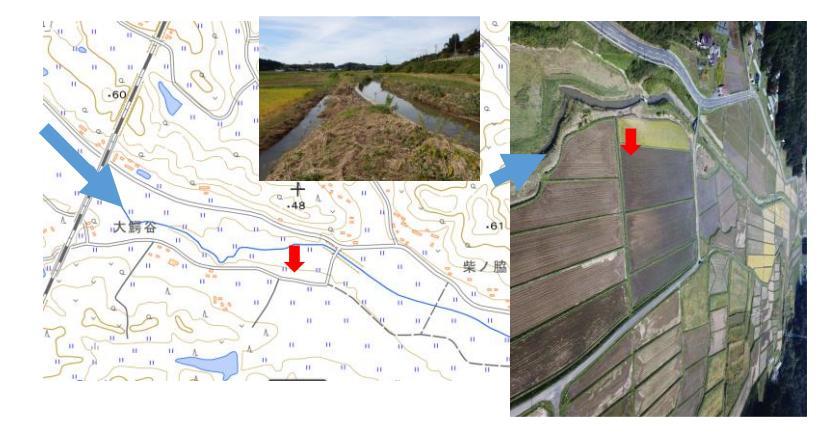
図 3.2.4 左: 瀬峰川破堤周辺図 上: 破堤地点写真 右: 空中写真

指定区間延長 9.0km を持ち,水田の中を流れる用水路のようである.上流側の流路長は あるが,流域は狭く,大きくない.勾配は緩い.河床から天端まで 2m ほどであるが,水田 からは 0.3m ほどの畦のような堤防である.瀬峰川は水位周知河川であるが,この氾濫域の 浸水想定図は作成されていない.破堤は曲線部を抜けた地点であり,下流側に堰がある.上 流側は断続的に越水した跡が認められる.氾濫は全て広い水田地帯に拡散しており,家屋浸 水はない (図 3.2.4).

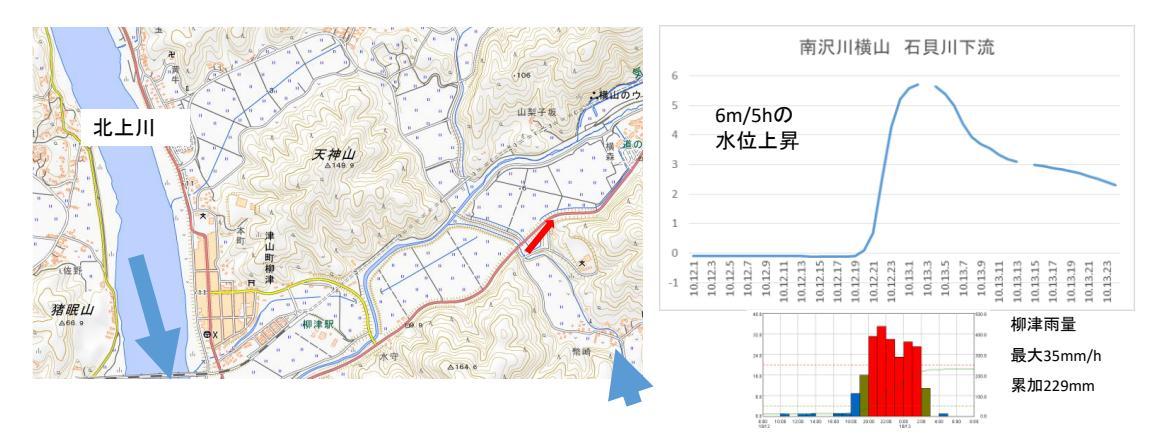
北上川水系南沢川支流で延長 1.8km である.高津森(418m)が水源と思われ,急流とい える.大沢,持田沢,杉の下沢が合流する.破堤地点は屈曲地点であり,樋門があった箇所 にみえる(図 3.2.5).直上流側の河道は連続して直角で曲がっており,上下流両岸で連続 的に越水がみられる.掘込河道の様相であり,津山中学校前の橋梁では流木などによる閉塞 がみられている.国道 45 号線橋脚部による堰上げ生じたと考えられる.すぐ下流で合流す る南沢川の洪水浸水想定区域図は作成されているが,その支川では作成されていない.氾濫 水は水田域に広がり,破堤による家屋浸水は認められない.

図 3.2.5 石貝川破堤周辺図と横山地点水位図、柳津雨量図

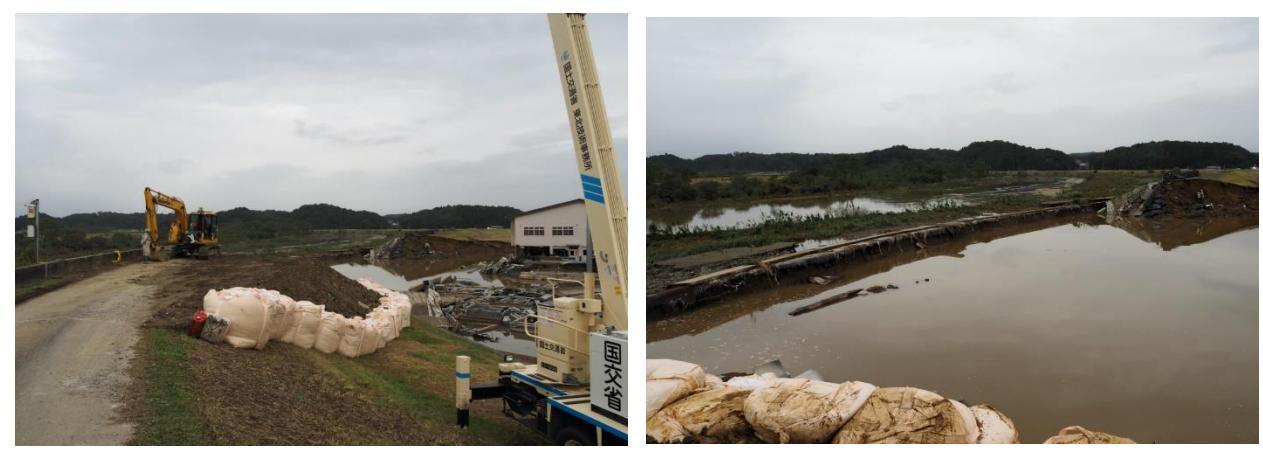
写真 3.3.1 に踏査時の決壊部の状況を示す。国土交通省がすでに応急復旧を開始していたが,破堤部 についてはまだ開放されていた状態であった。写真 3.3.2 は 10 月 16 日に観察した堤防の決壊部の状況 である。この地点付近は弱い蛇行がある河道であるため,川面側には堤防法面に護岸が施されていた。そ の内側には浸水を防ぐための遮水シートも施されていた(写真 3.3.2 左)。また写真 3.3.2 の右に見ら れるように,過去の堤防の施工段階にしたがって生じたと思われる層状の構造が見られたが,いずれも 材料としては十分なものであったと考えられる。

国土交通省が設置していた河川監視カメラ(破堤地点の直下流に設置されていた)によると,10月13日の午前6時には越水していたということが判明している(越水開始時刻は不明)。また,当該地点の堤防高が11.18mであったのに対して,水位は最大11.58mまで上昇していたと推定されている。なお,この決壊部の約600m下流に水位観測所(粕川地点)があり,その地点での計画高水位が8.32mであるのに対し,今次洪水での最高水位は9.92mと既往最高の水位を記録した。この地点だけではなく,鳴瀬川流域にある17観測所のうち,9観測所で観測史上一位の水位を記録していた。また吉田川ではほぼ全地点で計画高水位を超過していた。

写真 3.3.1 堤防決壊地点(10月14日)の状況

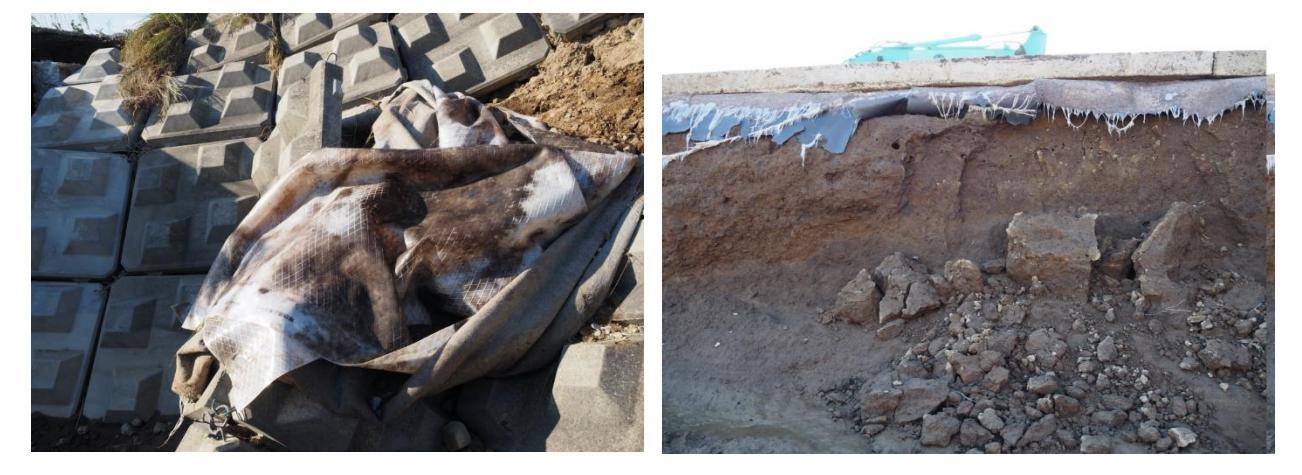
写真3.3.2 損壊した堤防の状況(左:護岸したの遮水シート,右:層状の土質状況)
写真 3.3.3 は、破堤地点を含む地区での状況を撮影したものである。写真にあるような洪水発生時に どのような対応を住民が取っているのかを示した旗が使われていた。吉田川は水害が多発してきた流域 であるため、治水に対する意識、関心が非常に高いことが、踏査時に伺った方々の話からもよく分かる。 特に昭和 61 (1986) 年 8 月の洪水後には、吉田川の中流部を中心とした地域で、「水害に強いまちづく り事業」が行われてきていた。これは全国的に見ても先進的な取り組みであり、注目を集めてきた事業で ある。そのような経緯も含め、住民の水害に対する「リテラシー」が高かったため、今次洪水でも死者が 出なかったという結果につながっていると評価される。

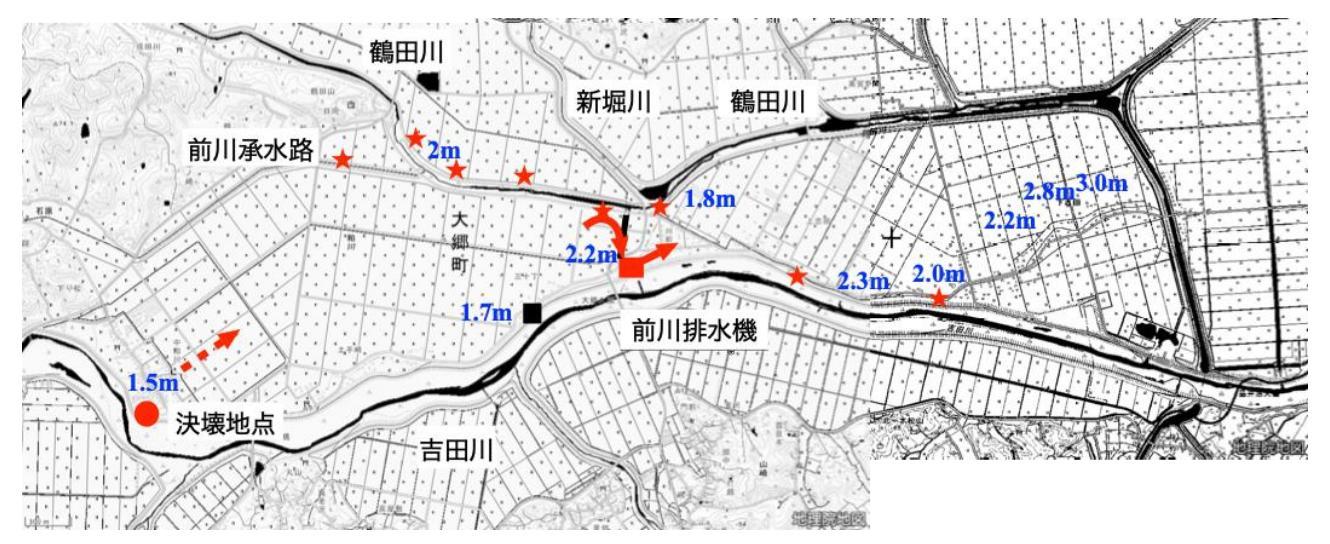
なお、これ以外にこの地域では吉田川の北側を概ね平行に流れている鶴田川でも、堤防の越水も生じている。図 3.3.2 の範囲では、赤い星印の箇所が、本調査で見られた堤防の越水痕跡の箇所である。この範囲では、吉田川には越水箇所はなかったようだが、鶴田川には複数存在していた。鶴田川が新堀川と合流した直下流の湾曲部でも、越水したと思われる様子が観察された。ここからも、この下流の志田谷地地区に流入したと考えられる。しかし、流量としては、決壊部からの越流水の方がはるかに多いと考えられるため、浸水に対する影響は大きいものだとは考えにくい。

志田谷地地区は、旧品井沼の干拓地にあたり、地図上より分かるように相対的に標高が低い事に加え、 吉田川および鶴田川に囲まれる地形となっているため、浸水した際には水が非常に抜けにくい。図 3.3.2 に示したように、浸水深の痕跡も 3m に達していた。昭和 61 年の洪水後にもこの地区の排水に日数を要 していたが、今回についても類似した状況となっていた。国土交通省では、その対応として、写真 3.3.6 に示したように吉田川の堤防へポンプ車を配置し排水を行った。また堤防に設けられている側帯を避難 場所として活用された。このような整備は、昭和 61 年洪水を契機に開始した「水害に強いまちづくり事 業」の中で行われてきたものであり、「新たな水害に強いまちづくりプロジェクト」として本水害を受け て改めて実施される動きがなされている。

図 3.3.2 粕川, 志田谷地地区における踏査範囲での洪水・浸水状況 (青文字は浸水深,赤星印は本調査で確認した堤防越水地点,赤矢印は想定される洪水流の方向)

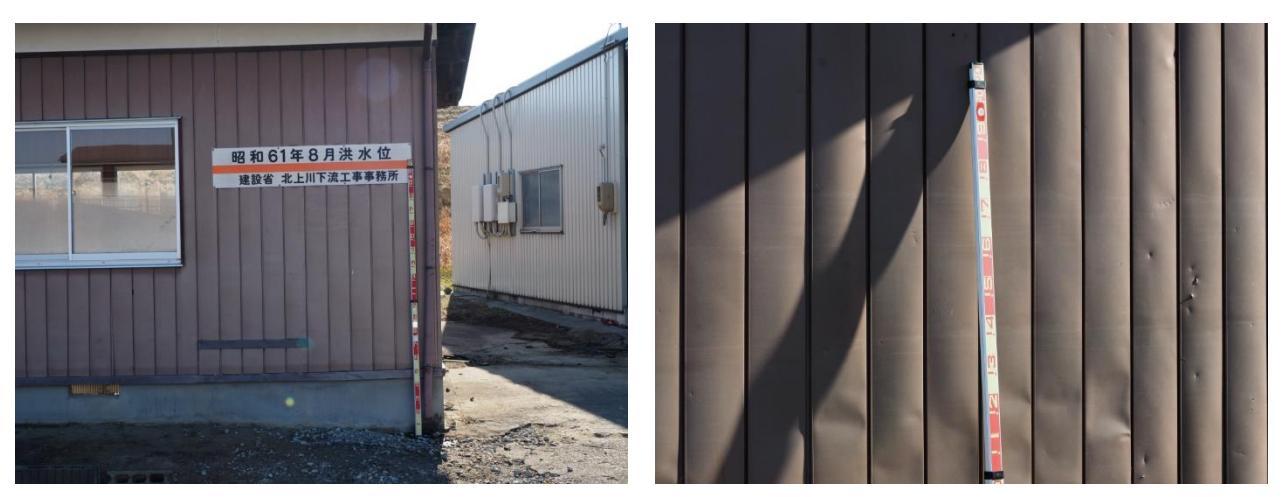
決壊地点よりも下流側における浸水状況について、以下に述べる。図 2 の吉田川左岸に黒四角印の地 点には、この地域で生じた過去の大水害の一つである、昭和 61 年 8 月の洪水浸水水位の標識が、国土交 通省により設置されている。この浸水深は道路地盤から約 2m であった。これに対して、今時洪水の浸水 深は、踏査時の痕跡から 1.5m 乃至 1.7m であった。決壊地点が、両洪水では異なるので単純な比較をす るわけにはいかないが、今時洪水の方が、この付近では浸水位が低かったようである。また、踏査時に近 隣住民から聞き込みを行ったところ、昭和 61 年洪水の際には、住居内に泥が大量に流れ込んだことが洪 水後の処理として大変であったという話があった。これに対して今時洪水では、洪水の流れが北寄りの 区域を流れていたため、この付近での浸水は主に内水によるもので、住居への泥の流入は少なかったと いう話を得た。この状況は、以下に述べる本踏査結果からも推測されたことと整合する。

写真 3.3.4 粕川地区内の昭和 61 年洪水位(浸水深約 2.0m)と今次洪水の浸水痕跡(浸水深約 1.7m)
