令和元年台風 19 号豪雨災害 調査団報告書

2020年9月

公益社団法人 土木学会

水工学委員会

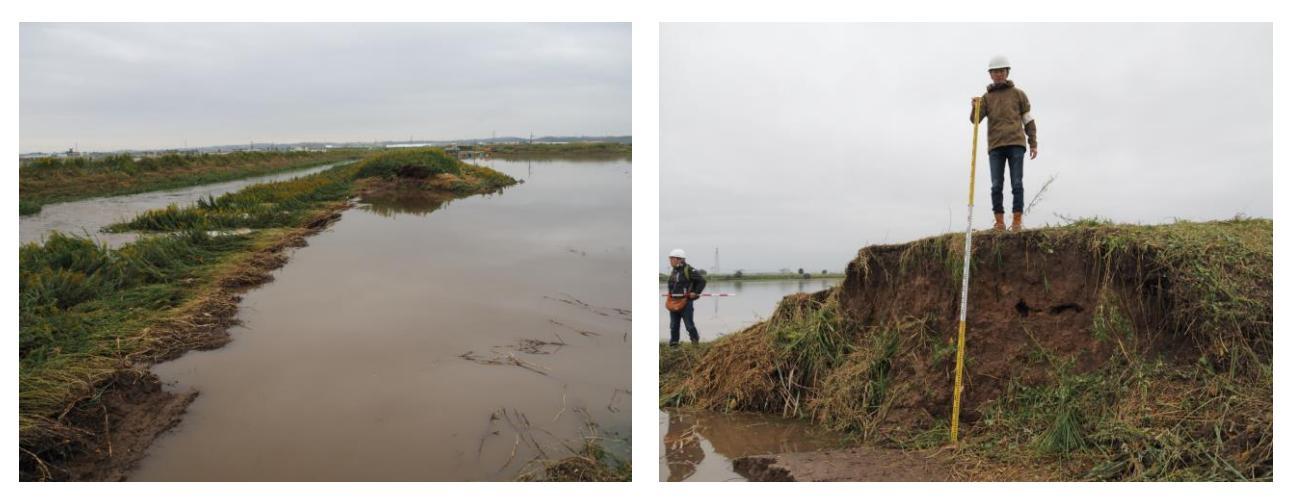
写真3.3.8は、10月14日の破堤部の状況である。写真の右手側が堤内地、左手側が渋井川である。植生の倒伏する方向が堤外をむいているのが特徴的と思われるが、これは河川の水位が低下した後、堤内で湛水していた水が堤外へ流出した痕跡であると推測される。写真3.3.9は、破堤部の断面(上流側)を撮影したものである。堤防高としては約1.8mであった。写真3.3.10は、決壊地点より数百m上流の左岸で生じた越水部である。越水ではあったが、天端が数十 cm 洗掘されており、この地点における決壊の可能性もあったことが示唆される。

写真3.3.8(左) 破堤部を上流側堤体上から眺める(10月14日正午過ぎ)

写真3.3.9(右) 破堤部の断面

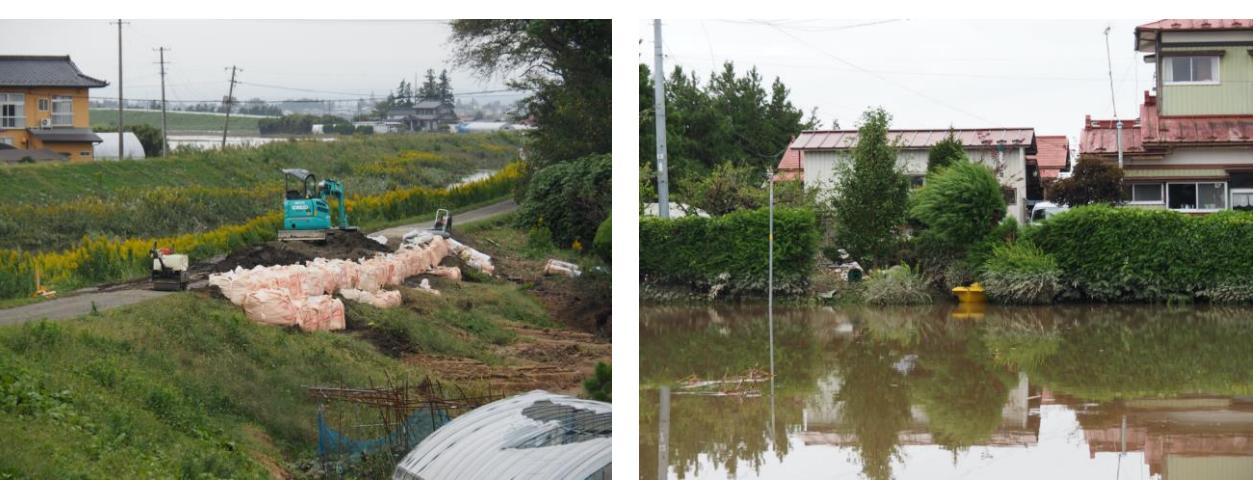
写真 3.3.10(左) 越流部における応急復旧(10月14日) 写真 3.3.11(右) 破堤部上流の右岸側民家に備えられた小型船舶

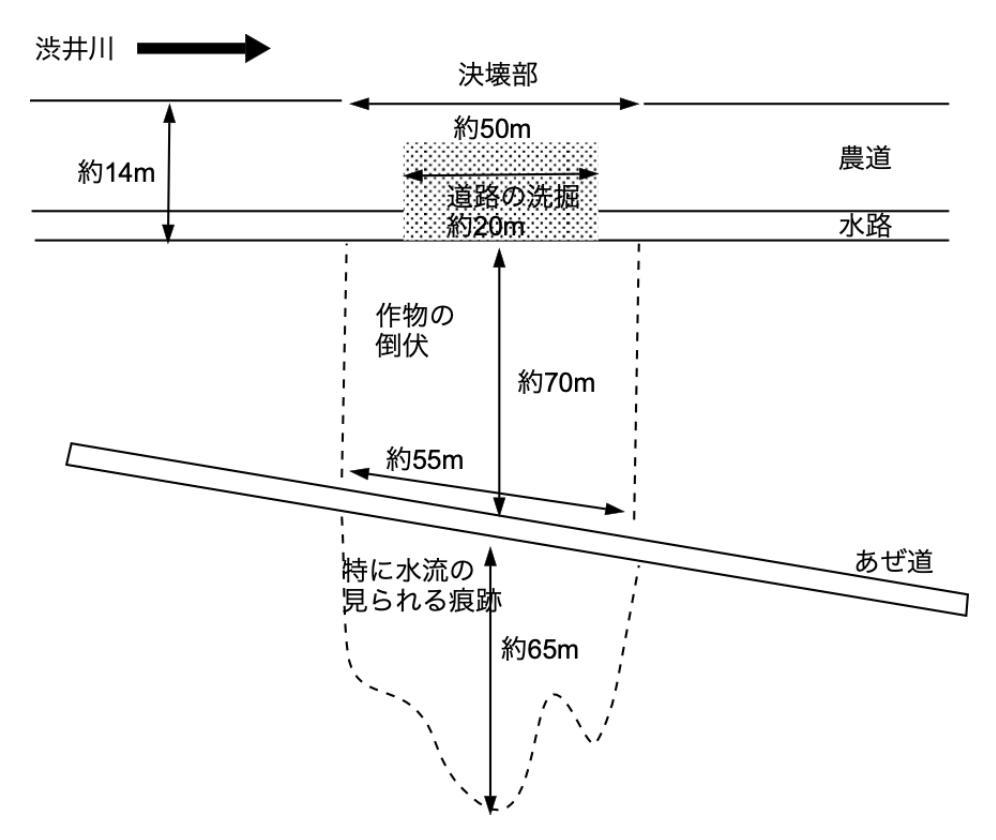
図3.3.5は、水が完全に引いた後の11月2日に、決壊部周辺で踏査を実施した結果を示した。決壊幅は、応急復旧された状況から、約50mであると推定した。堤防に隣接している農道の顕著な洗掘は、約20mの幅で生じていた。そのさらに内側の農地では、作物の倒伏あるいは土砂の洗掘や堆積状況から決壊時に大きな水流が見られた範囲を概略的に痕跡から示した。

図 3.3.5 決壊部周辺の堤内地における水流等の痕跡

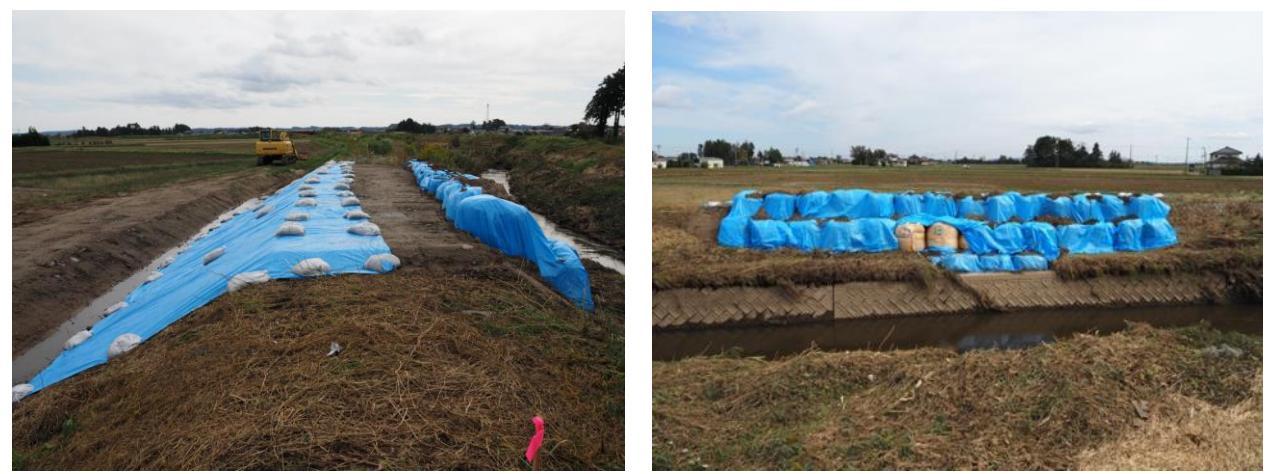
本調査時には、写真 3.3.14 に示すようにすでに堤防の応急復旧がなされていた。写真 3.3.14 に示すように、破堤箇所の直上流に水の噴出跡とみられる穴があった。このことから、本地点における破堤の原因としては、浸透であろうと推測される。破堤部の幅は、復旧箇所の状態から推定して約 15m であった。堤外の護岸から天端までの高さは約 2.5m であった。破堤部に隣接する農地への土砂の流出状況を確認したところ、天端上からの直線距離で約 60m の距離まで土砂が広がっていた。(写真 3.3.16 参照)

写真 3.3.14 名蓋川の破堤地点1における 10月 20日時点の状況(左:堤防上から,右:対岸の右岸側 から)

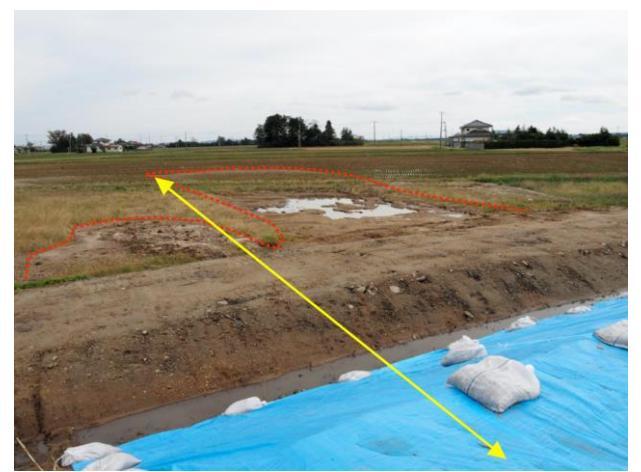
写真3.3.16 破堤箇所から堤内農地への土砂の拡がり

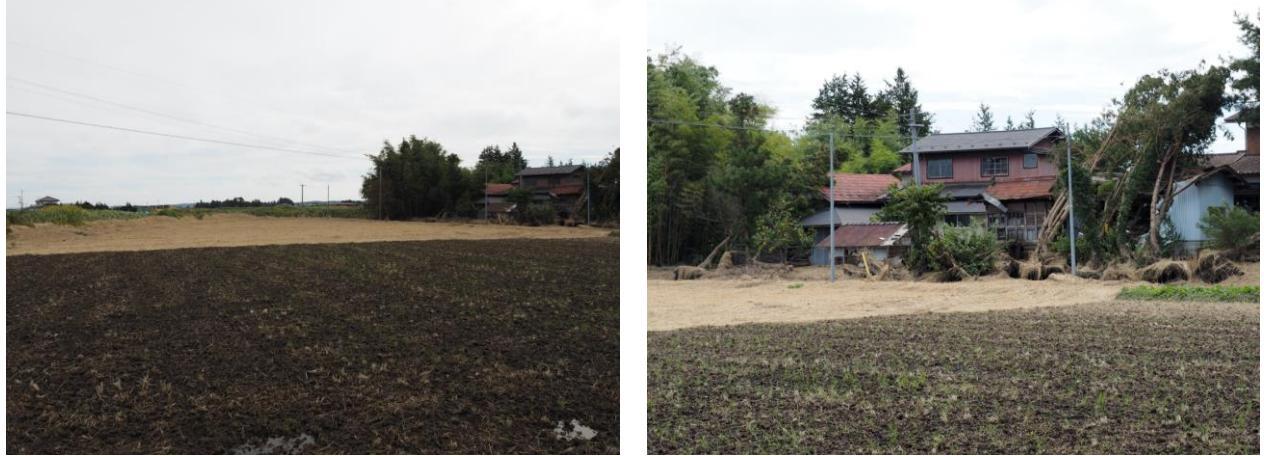
本地点では、左岸での破堤に加えて、右岸部での越水も生じた痕跡があった。その状況を**写真3.3.17** に示す。名蓋川に隣接する農地へ顕著な藁の流出があり、水流が生じた範囲が明瞭であったと言える。 また、農地と民家の間にあった樹木は倒れ、民家にもたれかかった状態となっていた。

写真3.3.17 破堤地点の左岸への越水痕跡の状況

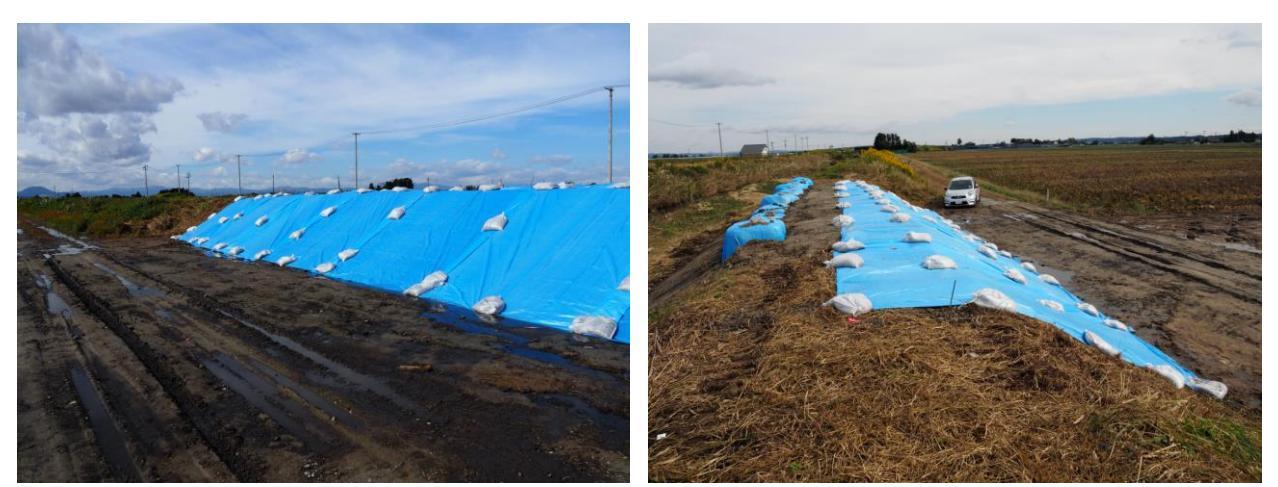
本地点についても,本調査地点では写真3.3.20に示すようにすでに堤防の応急復旧がなされていた。 写真3.3.21(左)に示すように,破堤箇所の数m上流側で越水した痕跡(草の倒伏)が見られたことから,この地点については,越水により破堤に至ったのではないかと推測される。破堤幅は,復旧状況からの推測であるが,地点1と同程度で約15mであった。この地点の堤内側は,畑地となっており栽培中であった枝豆の被災が見られた(写真3.3.22)。

写真 3.3.20 名蓋川の破堤地点1における 10月 20日時点の状況

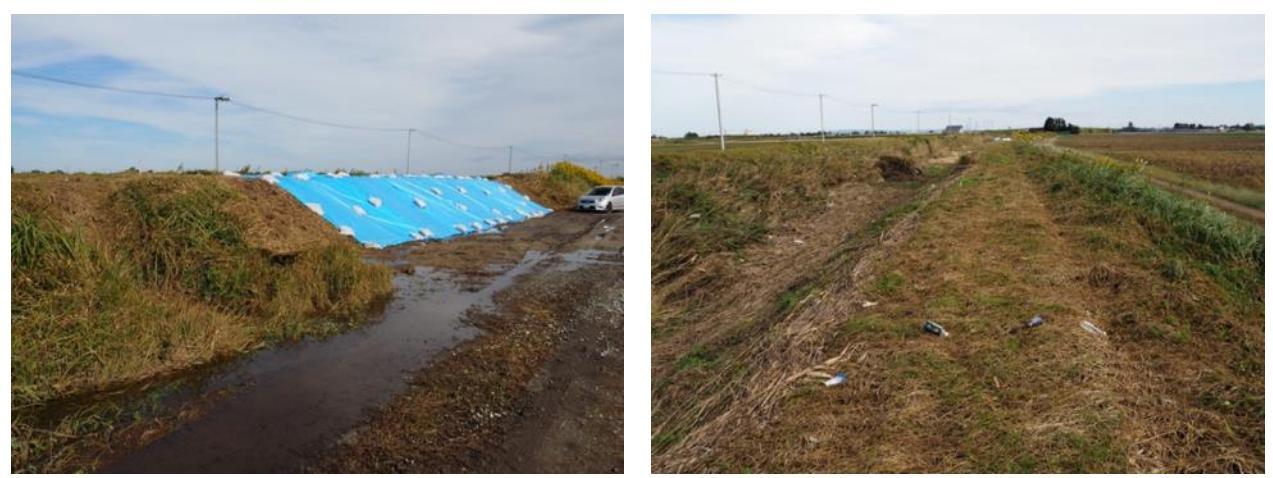
当該地点は、多田川との合流から約 600m であり、やや距離があると言える。一方、観測者の目視で は、破堤箇所の直下流と比較すると、天端高さがやや低くなっているように見えた。そのため、この地 点で越水が生じたのではないかと推測される。

写真3.3.21 破堤部の上流側での越水痕跡(左:直上流,右:破堤の数十m上流)

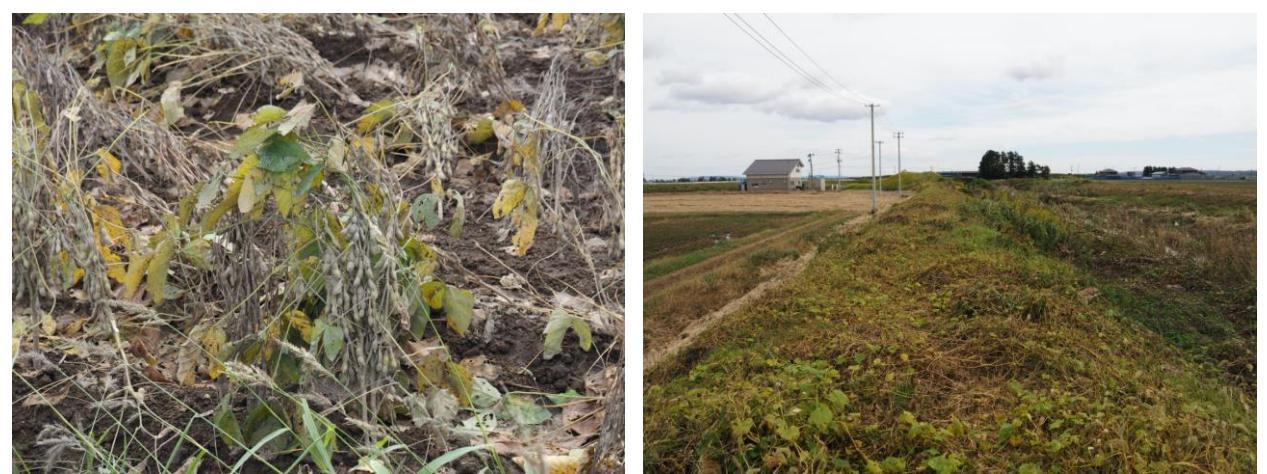
なお、多田川との合流直上流の左岸(矢ノ目揚排水機場近く)の堤防において、堤防上の植生の倒伏 状態から、幅約 100m に渡って越水が生じていたのではないかと思われる状態が見られた(写真 3.3.23)。 その一方で、写真 3.3.23 の奥側にみられるように、この植生倒伏部の下流側半分とそのさらに下流の 堤内地で、藁の流出痕跡があった。これについては、藁の流達状況から、名蓋川の越水によるものでは ないと考えられる。

写真 3.3.22(左) 破堤地点 2 の堤内側農地で栽培されていた枝豆の被災 写真 3.3.23(右) 多田川との合流直上流,左岸の地点(堤防上から下流を見る)

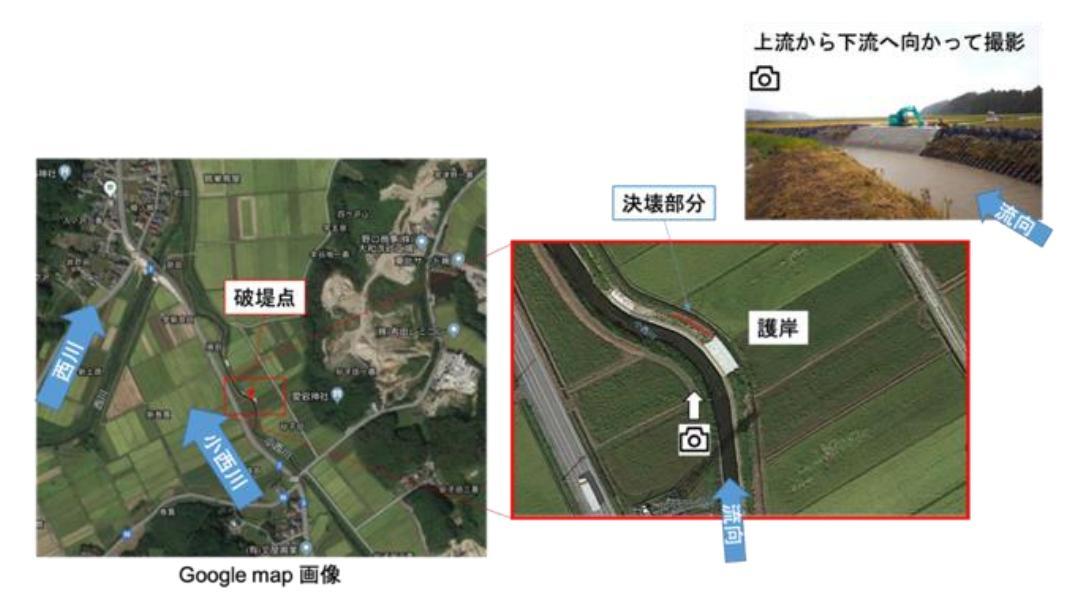
図 3.3.9 小西川決壊地点の様子(左:西川合流点と決壊地点の位置関係, 赤枠:護岸と決壊地点の位置関係,右上:決壊地点の様子).

周辺にパイピングの痕跡は見られず,越水による破堤と推測される(図 3.3.9, 3.3.10). 当該地では上流 側で乗用車が氾濫流に巻き込まれたことによる人的被害が発生した.川沿いには随所に不連続な護岸が 見られ,過去の災害で部分的に補強されてきた経緯が窺える.決壊付近には水田が広がっており,氾濫 流による家屋等への直接的な被害は見られなかった.河道内の植生はさほど繁茂しておらず,植生の抵 抗は小さかったと考えられる.

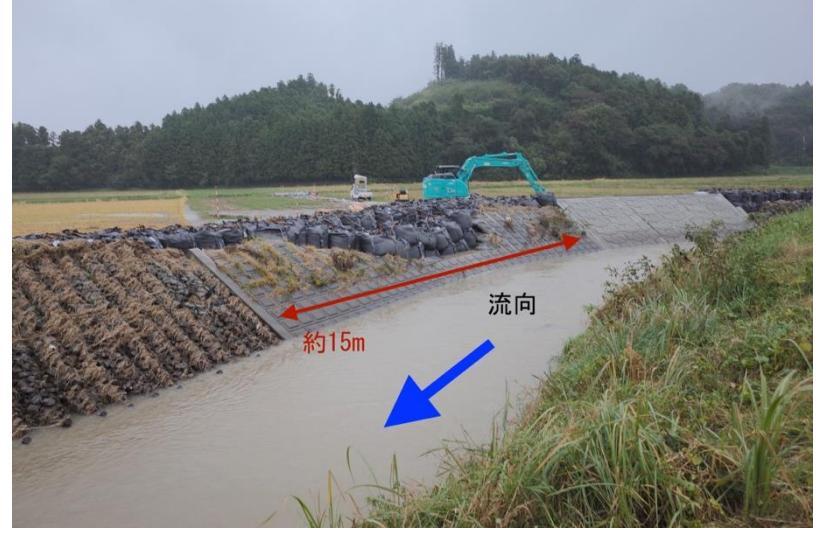
図 3.3.10 決壊地点の対岸からの様子.

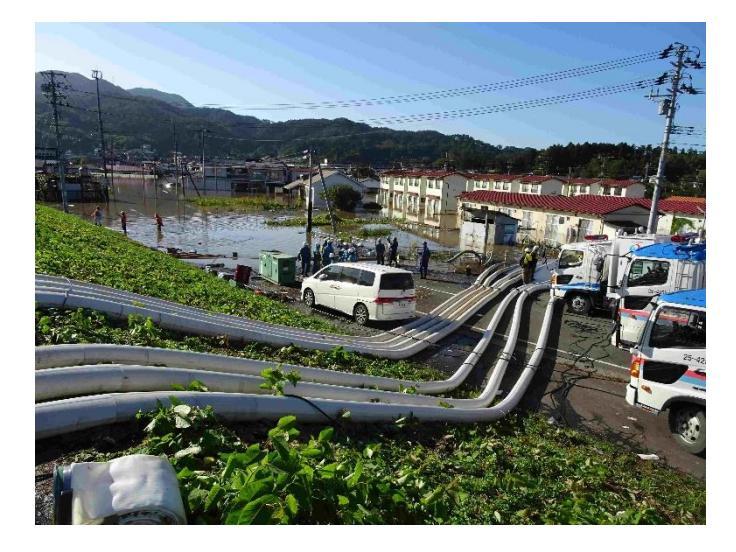
図3.4.5 町内の湛水状況(2019年10月13日)

台風翌日の町内の様子を図3.4.5に示す.町役場を含む町の中心地が湛水している.被災直後には「阿 武隈川の氾濫により...」との報道もなされたが,調査の結果,中心地を囲む阿武隈川本川堤防,新川左 岸堤防のいずれにも破堤・越流による外水氾濫は無かった.その結果,丸森町役場周辺の湛水は内水氾 濫によることが判明した.

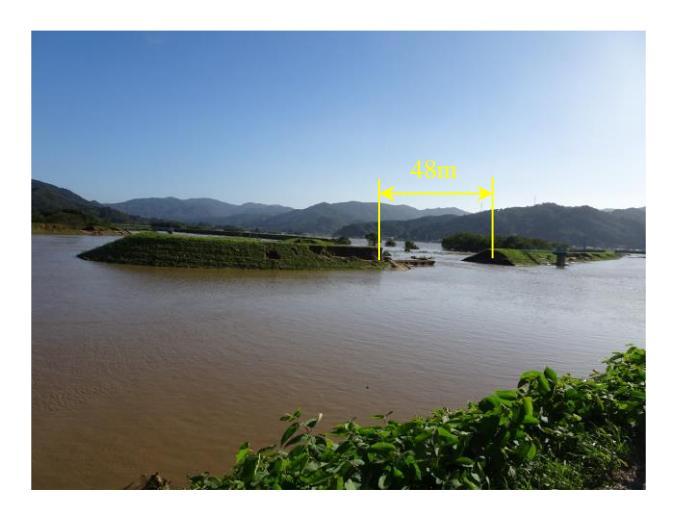
図3.4.8 堤防決壊箇所(新川, Pt.1, 2019年10月13日)

新川・内川合流点の直上流に位置している. ほぼ48mの区間にわたって堤防が決壊している. 調査時点 ではまだ水が引いておらず,堤内地から河川への流れが認められた. ただし,この場所では堤防が完全 に決壊しており,堤防を破壊した越流の方向が堤外から堤内なのか,あるいは逆なのかが判然としない. 次に,図3.4.7のPt.2を撮影したものを図3.4.9に示す.図3.4.8右端の排水樋管が,図3.4.9左端に見られ る.これを見ると,約220mの距離の中に,決壊には到らないものの川表側の法面が部分的に侵食されている箇 所が多く見られる.これより,越流は堤内地から川表に向かう方向であることが分かる.堤防天端に残る植生の

倒伏方向からも、堤内地からの流れが支配的であったことが確認された.

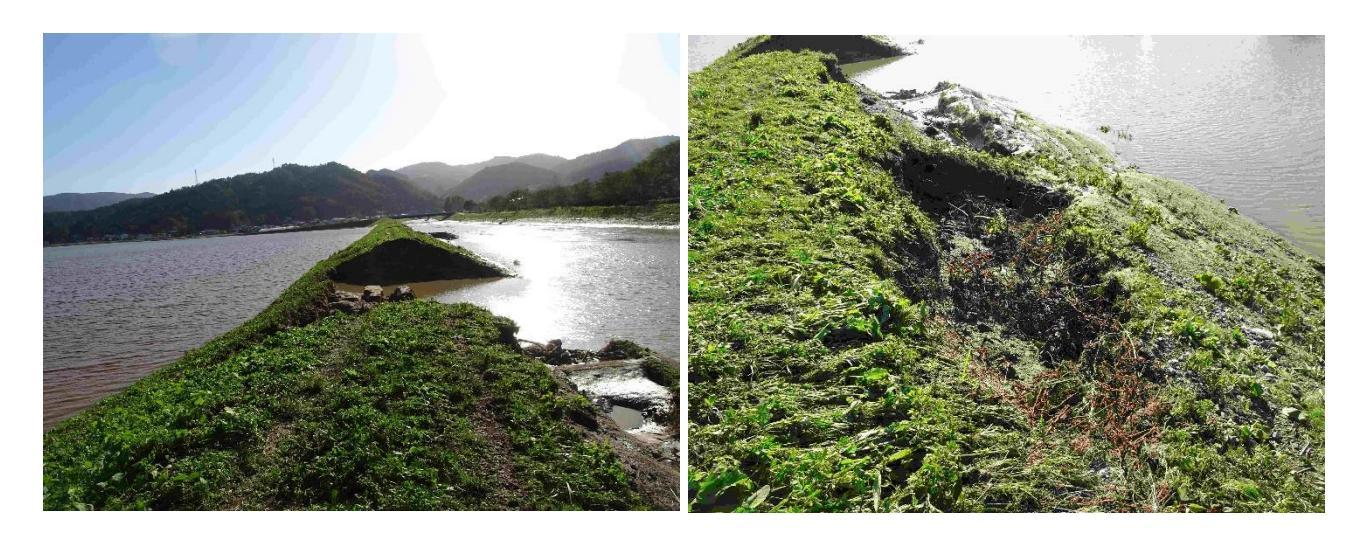
図3.4.10 堤防決壊箇所 (新川, Pt.3, 2019年10月13日) 図3.4.11 堤防決壊箇所 (新川, Pt.4, 2019年10月13日)

新川に沿って図3.4.8,図3.4.9よりさらに上流に行った箇所の状況を図3.4.10に示している.堤防が 完全に決壊している.また,これより上流の川表法尻付近に舌状の土砂堆積が見られる.この箇所でも 堤防結果が生じていた.

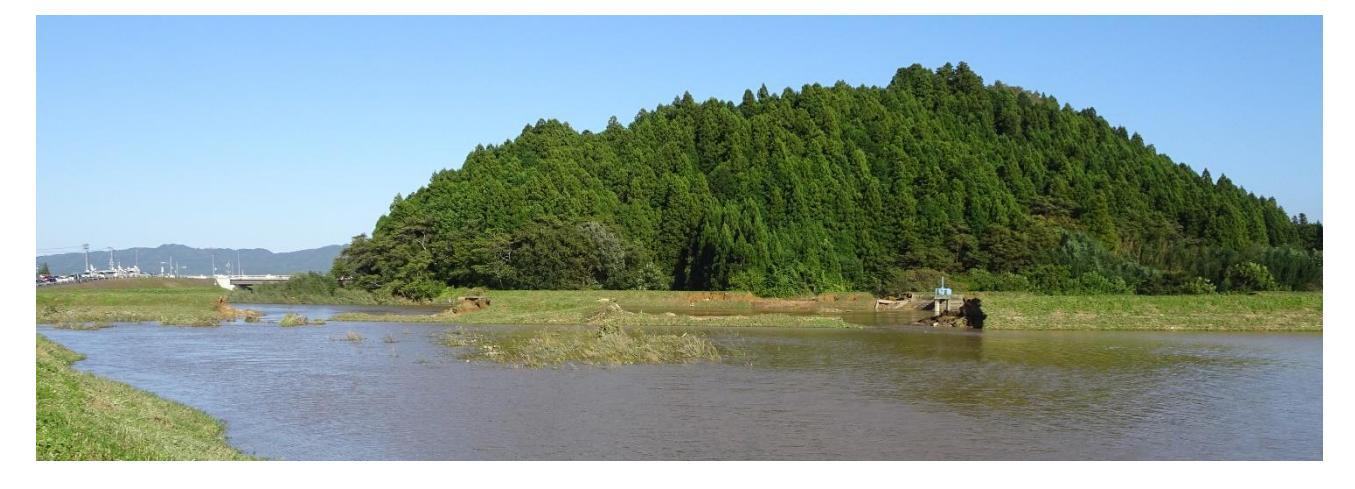
図3.4.12 堤防決壊箇所(内川, Pt.5, Pt.6, 2019年10月13日)

次に、図3.4.7に示された内川・新川合流点から、内川上流方向に向かう箇所での被災状況を示す.図 3.4.12を見ると、手前側の左岸、向かい側の右岸ともに堤防が決壊している.特に、右岸の破堤状況を 拡大したものが図3.4.13である.堤防天端まで決壊した箇所と、新川でも見られた川表法面の部分的な 侵食とが混在していることが認められる.

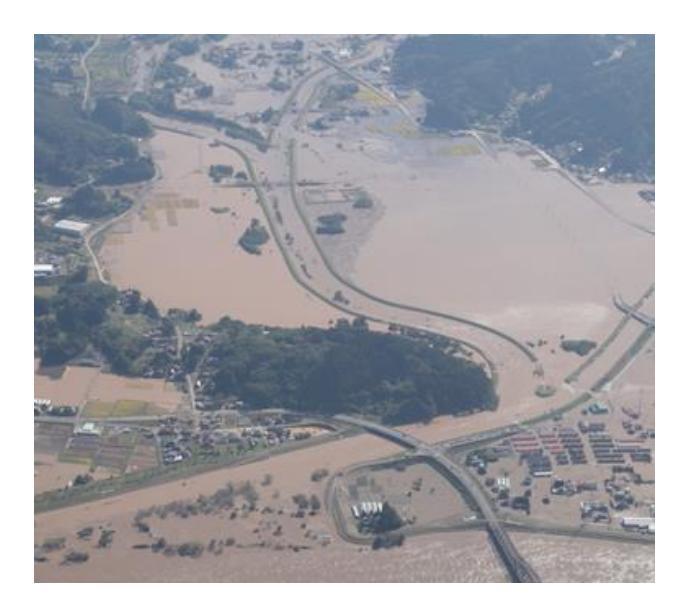
図3.4.14 内川・五福谷川合流部での破堤 Br-1, Br-2 (2019年10月13日13:40)

図3.4.14は2019年10月13日の内川・五福谷川合流部近くの状況を示している.合流点付近に幾つかの 決壊箇所を見て取ることが出来る.このうち,図中のBr-1の決壊部から流れた外水は,図3.4.8,図3.4.9, 図3.4.12に示した内川・新川合流部決壊地点に到るものと推測され,図中Br-2の決壊部からの外水はの 図3.4.13に示す内川右岸に到達するものと推測される.この点については以下の数値シミュレーション において詳細を検討することとする.

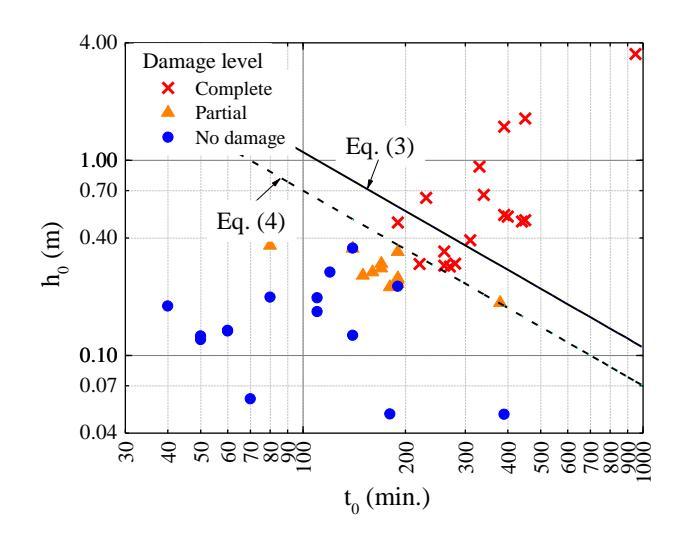
図3.4.18 破堤状況と越流水深・越流継続時間との関係

図 3.4.18 によれば、決壊が発生した場所は越流水深、氾濫継続時間ともに大きい傾向があることが わかる.浸食の痕跡がなかった場所や、法面の一部侵食があった場所は最大越流水深が 0.4m, 氾濫継続 時間が 200 分以内の中にほとんどの地点が収まっている.また、破堤が起きた場所では氾濫継続時間が 200 分を超えている場所が多い.このことから、本研究では、堤防決壊は越流が生じてから 3 時間後に 起きたと仮定したが、これにより概ね現実の現象を表すことができていると推測できる.なお、図実線 は須賀ら 100が破堤限界の目安をして与えた次式を示している.

本研究の結果はこれよりも幾分低めであり、破堤限界はおおよそ次式で与えられる.

$$h_0 = \frac{70}{t_0}$$

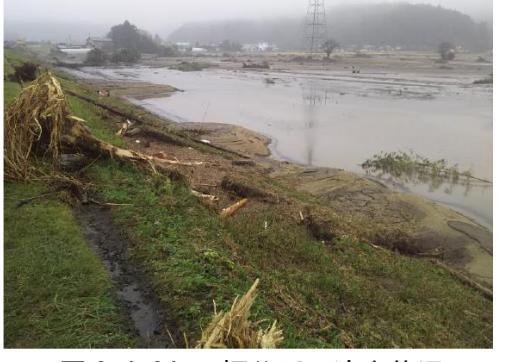
図 3.4.24 五福谷川の流木状況

石流として流出している被害も多発している. また、この土石流は岩塊だけでなく、流木も多 く含み(図3.4.24)、特に橋梁部では河道の閉塞 を促進させている結果も得られている.地形地 質による漸弱性と並行して、植林と崩壊の関係 も注視して検討することが望まれる.

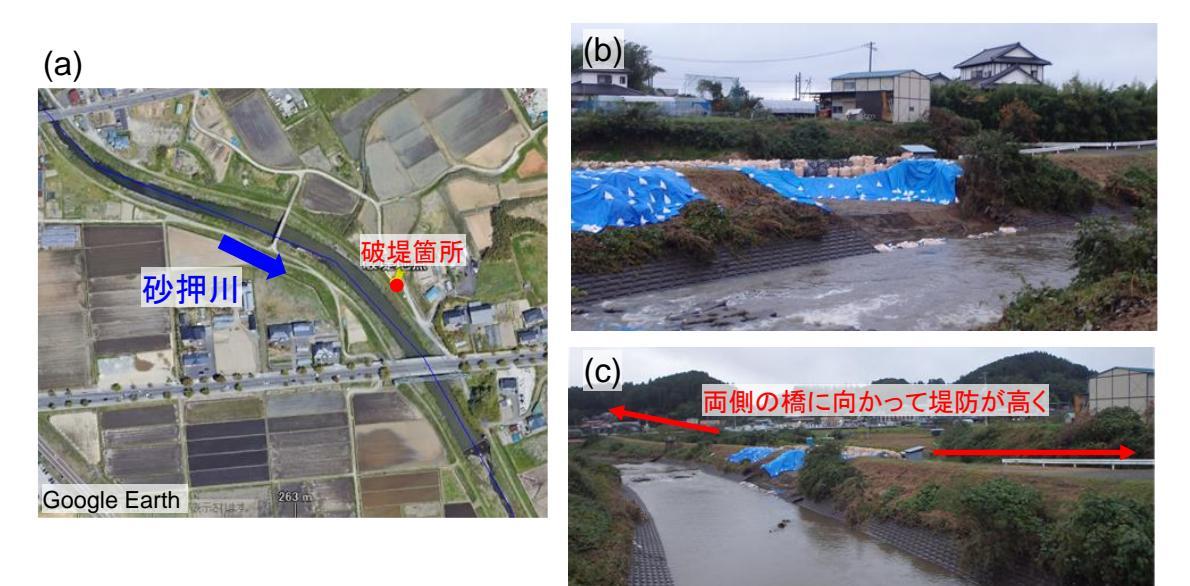
図 3.5.3 破堤位置 (a) および調査時の写真 (b) (c)

破堤地点およびその周辺の写真を図 3.5.3 に示す.破堤箇所は川の曲がりの外側に位置 していた.また,破堤箇所の上流側と下流側の双方に橋があり,両側の橋に向かって堤防の 天端が徐々に高くなっていた.外力の作用しやすい湾曲部の外側であり,その中で堤防の天 端が比較的低いことが本地点で破堤が生じた要因と考えられる.また破堤地点周辺に民家 は確認されたが,堤防天端より高い位置にあり,破堤による被害は確認されなかった.

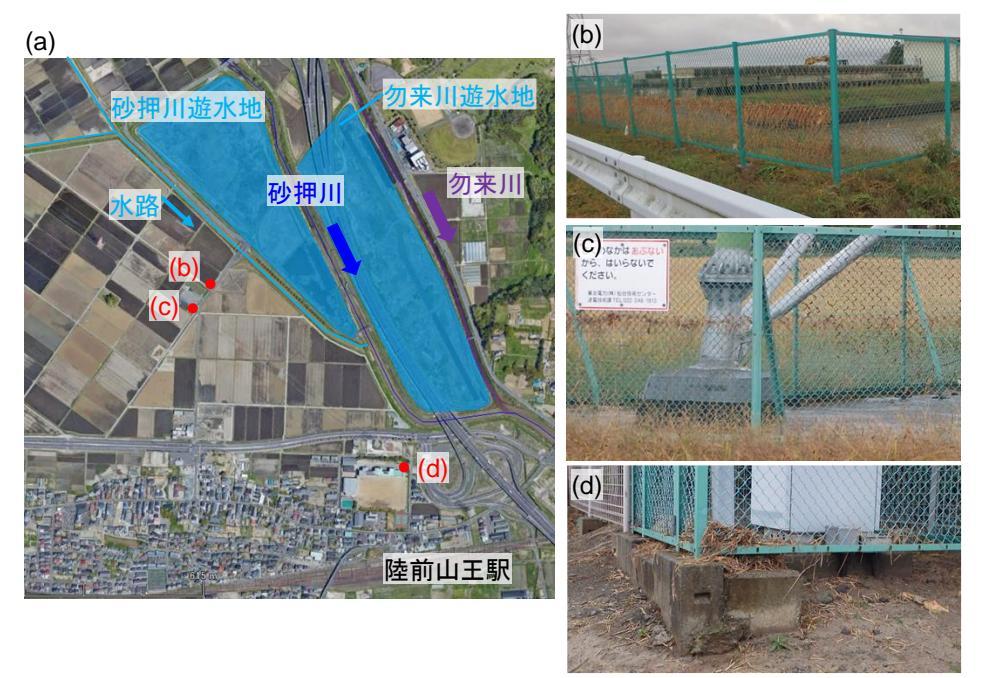
図 3.5.4 砂押川遊水地~JR 陸前山王駅付近の浸水痕跡

砂押川と勿来川の合流地点の上流側にはそれぞれ砂押川遊水地と勿来川遊水地が設置されているが,砂押川遊水地周辺~JR陸前山王駅付近の広範囲にわたって浸水の痕跡が確認された(図3.5.4).フェンスの地面から数十 cm~1 m 程度の高さに浸水時に付着したと考えられる草が見られた.遊水地の堤防には越流の痕跡が見られず,また,上述の破堤箇所と離れていることから,遊水地脇を流れる水路から水があふれ広範囲に浸水したものと推察される.

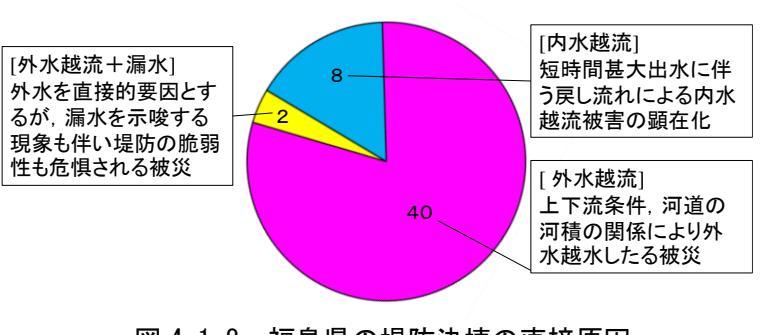
図 4.1.8 福島県の堤防決壊の直接原因

河川蛇行部,本川と支川の合流部,扇状地の扇頂部や,構造物などにより河積制限された 領域部で生じた外水越流を直接的な原因とする.その一方で,少数ではあるが,現地調査 より内水越流,外水越流と漏水の重複した2パターンの被災原因を示す結果が得られた. 戻し流れによる内水越流に関しては,基大な出水に伴う上流側の洪水流が河川に戻し流 れによるものであり,堤外側に越流に伴う洗堀跡が示されたものである.流域全体への極 大降雨の出現に伴い生じたものであり,今後の気候変動の影響により増加しうる原因と 位置付けられるものである.外水越流と漏水の重複に関しては,外水の痕跡の他に堤防法 尻に湧水,噴砂痕跡を残すものである.越水も原因としているが,堤防整備領域の条件性 により決壊現象を促進させた可能性も示唆する.持続的で強靭な堤防整備を進める上で 漏水の要因究明と対応の検討が不可欠といえるものである.以下,4.2~4.4に中通りを貫 流する阿武隈川上流北部と南部の各河川,および各地区の堤防決壊状況の調査結果を記 載する.また,4.5にはその他の堤防決壊,および洪水氾濫に伴う被害の特記事項も報告 する.

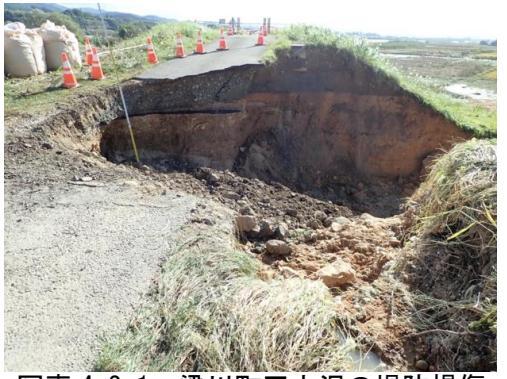
伊達市柳川町五十沢付近では,阿武隈 川の堤防の堤内地側が大きく損傷してお り,破堤寸前であった(写真4.2.1).こ の地点は阿武隈川左岸の連続堤防が直下 の狭窄部左岸丘陵地に接続する山付堤に なっている場所である.破堤地点は堤防 の天端が周辺部に比べて 50 cm ほど低 い.破堤地点付近の流水痕は,堤外地か ら堤内地に向かって河川水が越流したこ とを示唆していた.堤内地側は湛水した 痕跡が確認できた.

以上より,梁川町五十沢の堤防損傷は, 阿武隈川本川の水位上昇により,天端高 が低い山付堤部を阿武隈川の河川水が越 水し,堤内地側法面を洗屈したもの推測 される.

写真 4.2.1 梁川町五十沢の堤防損傷 (撮影点: N37.885135, E140.625857)

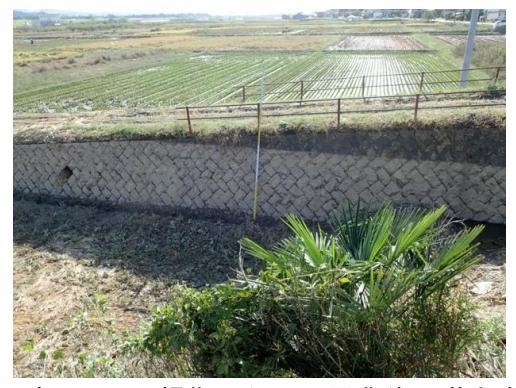
五十沢地区で損傷した阿武隈川左岸堤防の堤内地側は標高が周辺よりも低い農地になっている.付近の痕跡から,ここでの湛水深は約1.9mと推測される(写真4.2.2).狭窄部の直上に位置するため,洪水時の氾濫水は標高の低い農地で受け,農地より一段高い道路と同じかそ

写真 4.2.2 損傷した山付堤背後の湛水痕 (撮影点: N37.885187, E140.625892)

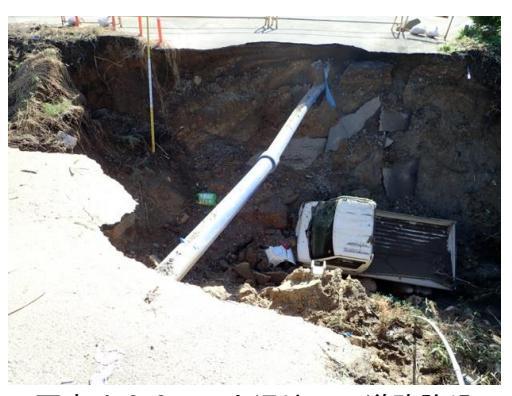
五十沢の破堤地点背後の道路下には, 堤内地から堤外地に接続する暗渠があ る.暗渠の上流側の堤内地では幅1m程 の開水路になっている.道路下の暗渠お よびその上流側の開水路で構成される 20m弱の区間において,道路の崩落,開 水路両岸の護岸崩落,隣接住居からの自 動車2台の落下を確認した(写真4.2.3).

写真4.2.3 五十沢地区の道路陥没 (撮影点: N37.796270, E140.923415)

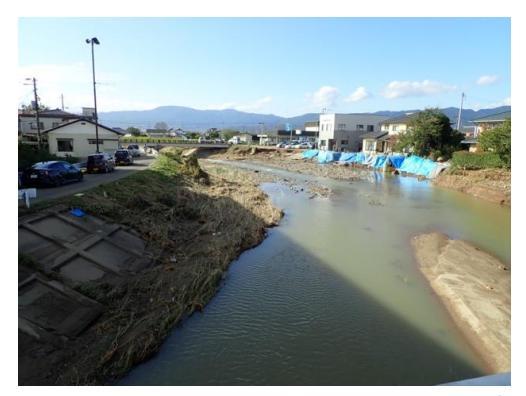
橋梁直上の水衝部の護岸が損傷してい ることから、上流からの出水と塩野橋に よる通水阻害が直接の原因ではないかと 考えられる.

写真 4.2.4 梁川町塩野川橋付近の被害 (撮影点: N37.806123, E140.943556)

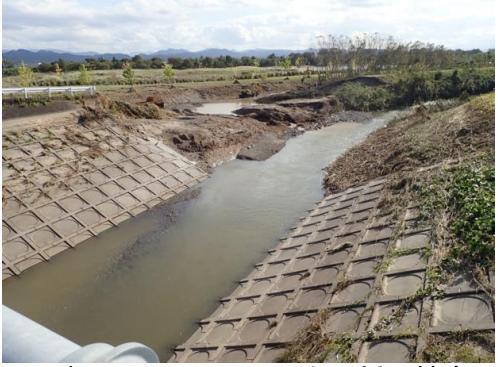
写真 4.2.5 国見町の欠下橋の被害 (撮影点: N37.806123, E140.943556)

弱の区間にわたって破堤した(**写真 4.2.5**). 右岸側の堤内地の標高は低く, 農地として利 用されていた. 右岸堤防の堤内地側には堤防に沿った用水路が設置されている点が特徴的 である. この右岸堤防の堤内地側の農地には広く湛水したことを示す流水痕がある. 滝川の右岸の破堤地点の堤防天端付近 には流水痕があったため,天端付近まで 河川水が達していたものと推測される. 越水が発生したかどうかは不明である が,天端付近までの水位上昇が破堤の原 因になったと考えられる.

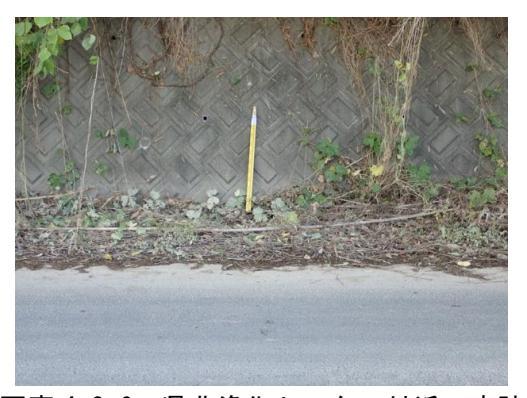
滝川の右岸堤防の護岸直上部の破堤に より,県北浄化センターがある右岸側堤 内地に河川水が広く氾濫した痕跡を確認 した.県北浄化センターは地盤面から約 4 m高さまで浸水し,センター内の電気 設備が故障して機能停止した.

写真 4.2.6 県北浄化センター付近の痕跡 (撮影点: N37.866000, E140.568303)

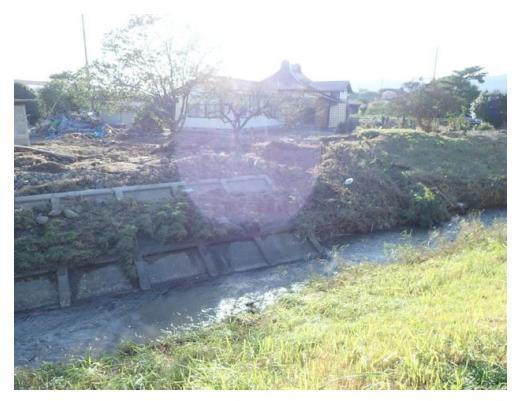
(写真 4.2.7, 4.2.8). 両岸とも破堤点は 橋から続く護岸直上部で発生した. 周辺 の土地や道路には流水痕が確認できた.

現地の状況から,橋梁による通水阻害 が発生し,橋の上流側にある護岸最上流 端部の強度が不連続に低下する地点でせ き上げられた水が堤防を越水して堤内地 に広がったと考えられる.さらに越水し た水が堤防を浸食して破堤したと考えられる.

写真 4.2.7 佐久間川左岸の破堤 (撮影点: N37.857888, E140.553830)

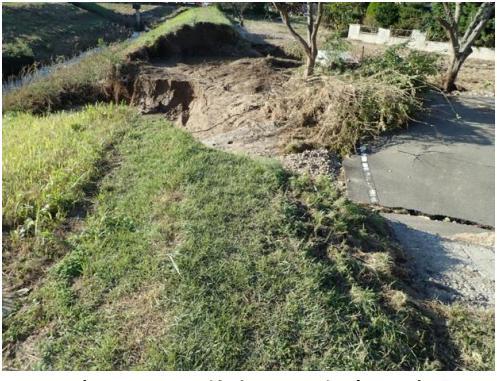
写真 4.2.8 佐久間川右岸の破堤 (撮影点: N37.857888, E140.553830)

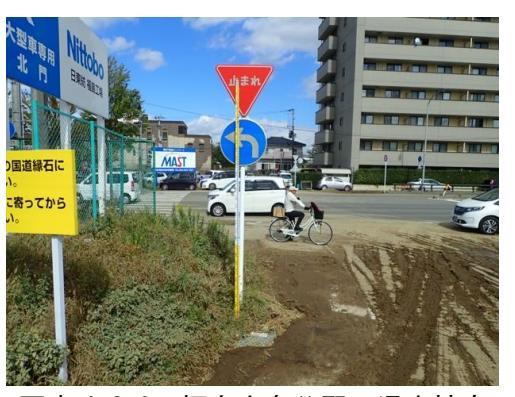
福島市鳥谷野の濁川最下流部では,濁 川橋直下の左岸堤防が破堤した.この破 堤点は,濁川橋直下の護岸が切れ,堤防 の高さが1m程下がった場所であった. また,濁川橋の直上左岸の排水樋門の正 面の右岸堤防が陥没した.決壊した濁川 橋西側の日東紡福島工場北門入口の標識 の痕跡から,この地点の浸水深は2.35m 程度と推定される(写真4.2.9).この浸 水被害は,宝来町,郷野目東地区のほぼ 全域に加えて金込町の一部に広がってい た.

この地域は阿武隈川に近接しているため,阿武隈川の水位上昇によって支流である濁川の水位がせき上がり,濁川の堤防のうち構造的に弱く,天端の低い場所で越水・破堤して被災したものと考えられる.

写真 4.2.9 福島市鳥谷野の浸水被害 (撮影点: N37.738393, E140.463883)

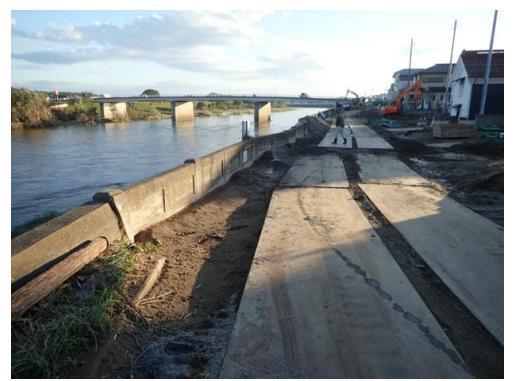
本宮市の中心市街地は,阿武隈川の左 岸の堤防が周辺部よりも低い約 750 m の区間からの越水によって浸水したこと が流水痕から確認した(写真 4.2.10). 浸水範囲は市街地のほぼ全域にわたる が,微妙な高低差によって被害を免れた 地域もあった.この周辺よりも低い堤防 を嵩上げする工事を進めていたが,この 区間はまだ嵩上げが完了していなかっ た.この区間の嵩上げをすると景観は損 なわれるが,安全度は向上するものと考 えられる.

写真 4.2.10 阿武隈川左岸の越流部 (撮影点: N37.516047, E140.404590)

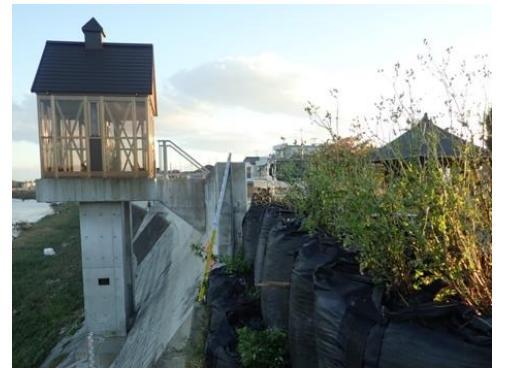
写真 4.2.11 本宮第1樋管 (撮影点: N37.510425, E140.400940)

阿武隈川左岸堤防のうち高さが低い区間の直上には本宮第1樋管があり,その堤防は2m ほどの嵩上げが完了していた.阿武隈川左岸の嵩上げ工事が完了していれば,阿武隈川本流 からの浸水は避けられた可能性がある.本宮第1樋管は2015年3月に設置されたものであ る. 堤内地側にある水門の電源は地盤面 よりも 2.5 m 程度高い水門上部に設置さ れており,浸水は免れている. なお,こ の水門付近の湛水深は約 1.15 m 程度で あったことが痕跡から分かる. 本宮第 1 樋管からの漏水があったのかどうかは判 然としなかった.

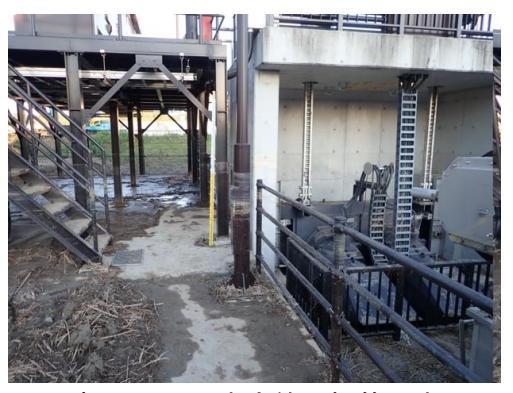
写真 4.2.12 本宮第1 樋管の水門 (撮影点: N37.510413, E140.400532)

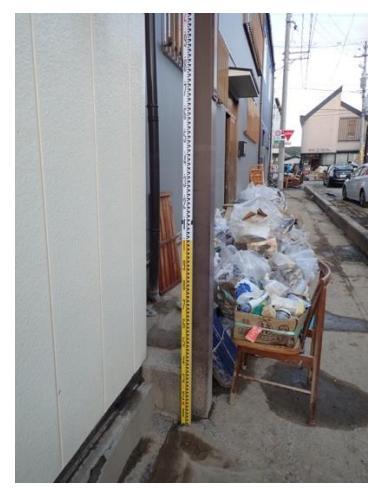
写真 4.2.13 市街地の浸水痕 (撮影点: N37.515665, E140.402815)

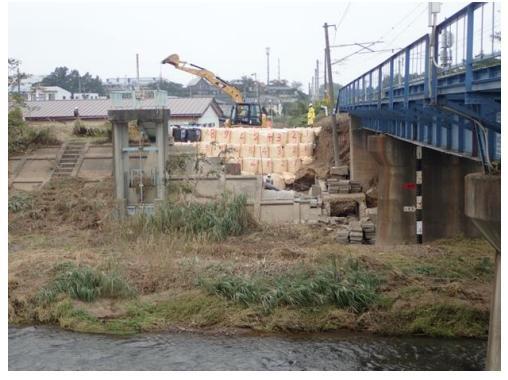
安達太良川に架かる東北本線第二中川 橋梁の直上の安達太良川左岸堤防が破堤 し,左岸側の堤内地が浸水した.破堤点 付近の左岸堤防の天端には流水痕があっ た.第二中川橋梁の橋桁下部には出水時 に流れた草などが引っかかっていた.安 達太良川左岸の住宅街は1階の天井付近 の高さまで浸水した.

安達太良川左岸の浸水被害はこの破堤 点からの浸水が広がったことが原因と考 えられる.

写真 4.2.14 第二中川橋梁直上の破堤 (撮影点: N37.517562, E140.399178)

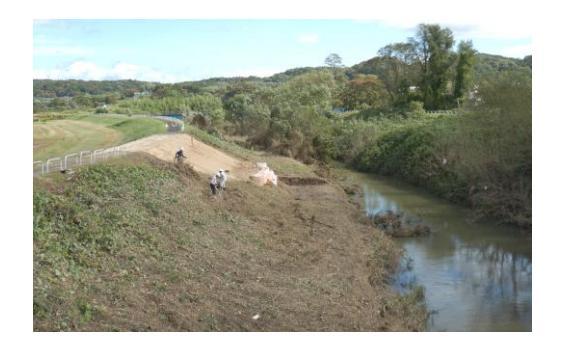
藤田川では,阿武隈川本川合流部 より約200~300m上流側で道路を挟 んだ左岸側の2か所の堤防で決壊が 認められた(公式の報告では道路を 挟んだ1カ所で統合されている.図 4.3.1 参照). 上流側の堤防決壊(決壊 区間約 20m)は,藤田川と郡山市内の ため池を水源とする河川(右支川)の 合流部付近であり(図 4.3.1 参照), 豪雨に伴う両河川の異常流出により 越流が生じて洗堀が進み堤防決壊ま で及んだと推測される. なお. 合流 部付近は山地,平地の境界部に位置 し, 直上の河床勾配も急であったこ と,藤田川では急勾配の河床を安定 化させるための落差工も施工されて いることから(図 4.3.1),水勢は顕著 だったと察することができる.なお, 下流側の堤防決壊(決壊区間約 30m. 写真4.3.1)は上流側決壊と道路を挟 むが,上流域現象の余波が影響して いる.また、総じてこの周辺は、右 岸側を高標高とするため右岸側から の表流水の影響も加えられていると

写真 4.3.1 下流側堤防決壊

推測され、上流からの異常出水に加えて、右岸からの表流水の影響も負荷されている可能性 が高い.なお、右岸側のやや標高の高い領域には郡山クリーンセンター(処理施設)が分布す るが、50~100cm程度の浸水痕跡が認められている.こうした、痕跡からも右岸からの表流 水の影響も示唆される.また、河川の屈曲部にも位置しており下流側への流出が滞る個所で あることも越水を加速させていると推測される.上流部の出水の他、地形的な複合要素から 堤防決壊が生じたものと推測される.

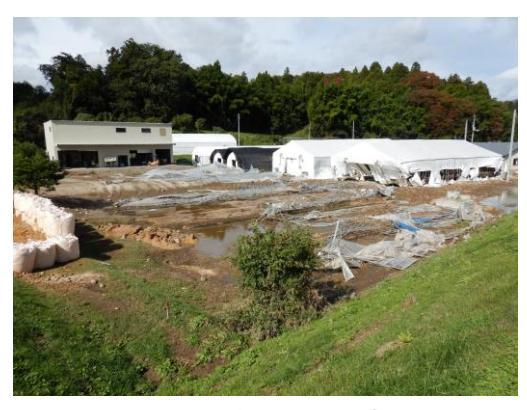
写真4.3.2 氾濫による被害状況

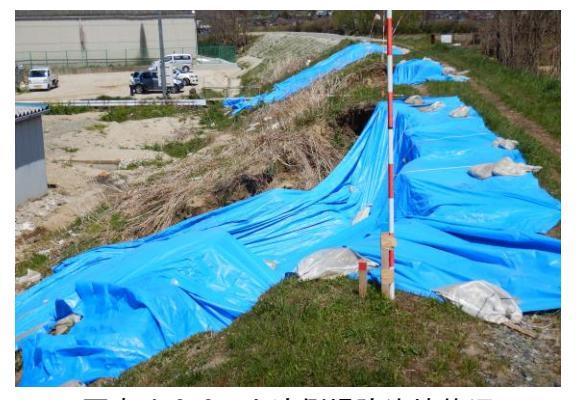
上流部の堤防決壊は,左岸側で生じ ており,決壊堤防の周辺では越水に伴 う川裏のり面の洗堀痕跡が多く認め られている(写真 4.3.3). なお,決壊 個所の堤内には,約 189ha の敷地面積 を有する郡山中央工業団地が存在し ている.郡山工業団地は,北流する阿 武隈川と谷田川に挟在しており,1986 年の 8・5 水害でも 1m 以上の浸水被

写真 4.3.3 上流側堤防決壊状況

害を経験している.金属製防水ゲー トの設置や,敷地嵩上げなどの自社 対策を施した会社が存在していたも のの,決壊により8・5水害を上回る 2m前後の浸水が,同団地全体の大部 分で記録している.決壊地点の河道 形状は,緩勾配を呈する屈曲した上 流部より直線に変化する通水阻害の 生じうるポイントであり,出水の停 滞により越水が生じ洗堀したことが 痕跡より示されている.

決壊個所である谷田川上流部左岸側は、郡山市産業の中核を担う工業地帯が堤内に存在 する保全重要性も踏まえて、異常出水に対する堤防強化を図り、低頻度出水に対する洪水防 止、および高頻度異常出水に対する洪水被害軽減の対策を講じるべき領域である.また、こ れらの河川整備と同時に、高頻度異常出水による被害軽減を踏まえた嵩上げ等の自社浸水 対策を施すことも必要と考えられる.ただし、自社浸水防止を講じるためには、相応の経費 もかかるため助成が不可欠となる.決壊個所である谷田川下流部右岸側は、堤防側近が畑地 であるものの、外水氾濫による被害が堤防より 500m 離れた住宅地まで及んでいたことを確 認している. 微高地であるものの河道も複数変化していることが地形分類図からも読み取 れ、高頻度出水の外水氾濫防止のための堤防強化、もしくは、承諾可能であれば被害軽減を 図るための移転等の土地規制も視野に入れた対応が望まれる.また、これに加えて、谷田川 下流部右岸側堤防決壊に示される豪雨イベント誘発だけでなく、固有の脆弱性を含み被災 事例は、潜在的な決壊リスクを導出するための貴重なサンプルになりうる.そのため、追跡 調査を進め原因究明を進めることが望まれる.原因究明調査の結果を基にリスク評価モデ ルを構築させるなどの取り組みは、今後の異常出水に対して必要性が高いと考えられる.

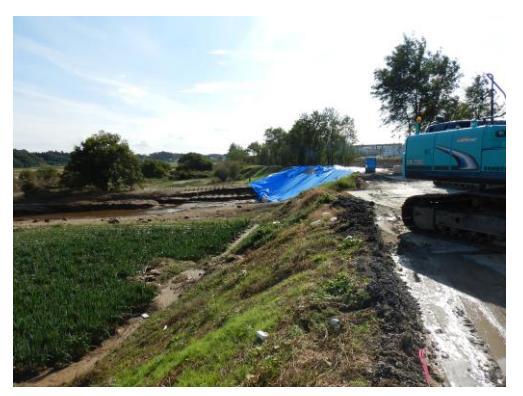
下流側の堤防決壊は、右岸側で生 じており、越流浸食の痕跡にあわせ て、被災直後には堤防川裏側法尻付 近より湧水が認められていた(写真 4.3.4).これらの現象から越水と漏水 の重複現象により決壊に至ったこと が示唆される.なお、湧水は、例えば、 河川水位上昇に伴い一時的に発生し たものではなく、決壊後に 6 ヵ月経

写真4.3.4 下流側決壊と漏水状況

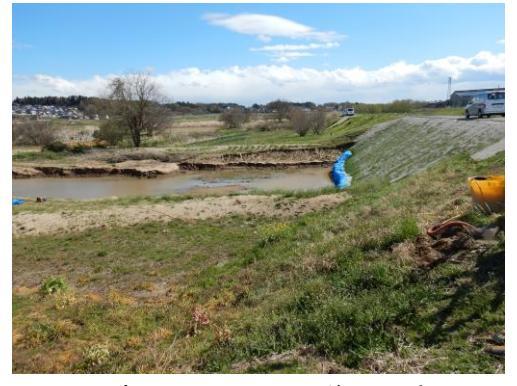
写真4.3.5 6ヶ月後の漏水

過した時点でも途切れていないことが確認されている(写真 4.3.5). そのため,当該堤防決 壊個所は,豪雨イベント誘発だけでなく,固有の脆弱性を含んでいると考えられる.この検 証のため,治水地形分類図¹⁾,および空中写真による過去の河川遍歴の調査を実施した.図

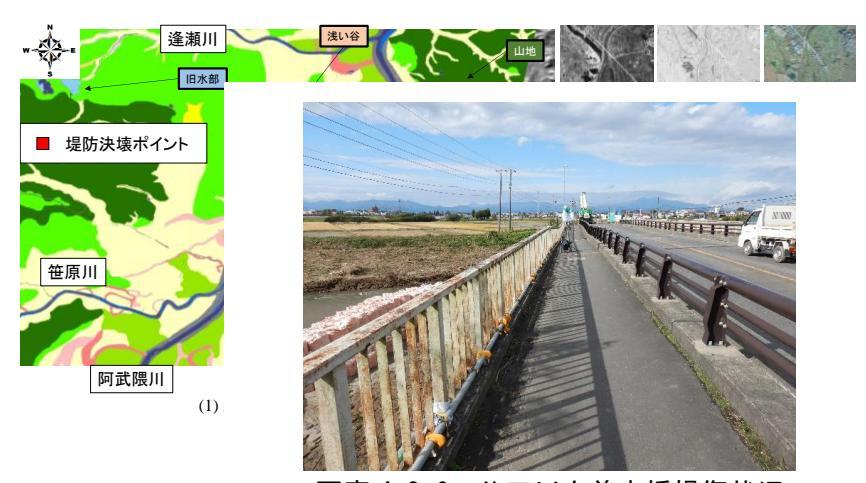
写真 4.3.6 谷田川大善寺橋損傷状況

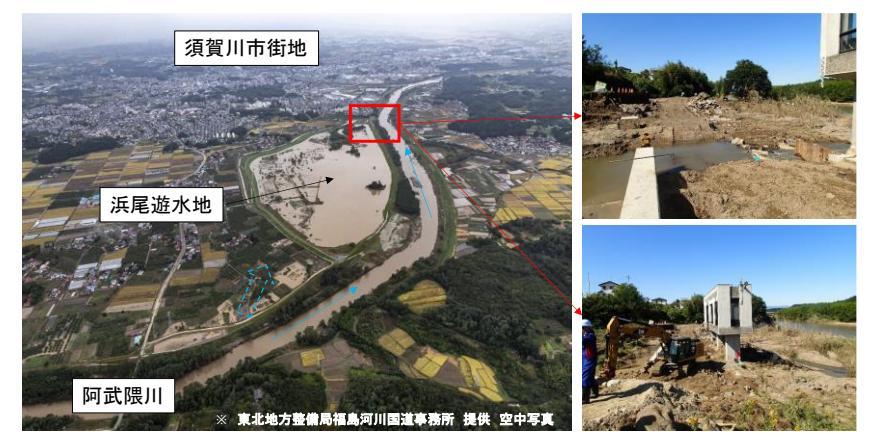
これら証拠写像 情報より,内水の戻 し流れによる越水 を原因に決壊が進 んだことが同定できる.

写真4.3.7 浜尾遊水地 浜尾第2樋門付近の堤防決壊

示されている.異常出水時時,および旧地 形の名残からも堤防決壊付近には流出の 負荷がかかることが示されているため,堤 防自体を補強する対応が望まれる.あわせ て,堤防決壊個所の被害に関わらず,堤防 決壊に寄与した上流の氾濫域には多くの 住宅域が含まれていることにも考慮しな ければならない.そのため,さらに上流側 にも洪水調節機能をもつ整備が必要にな ることも示唆される.

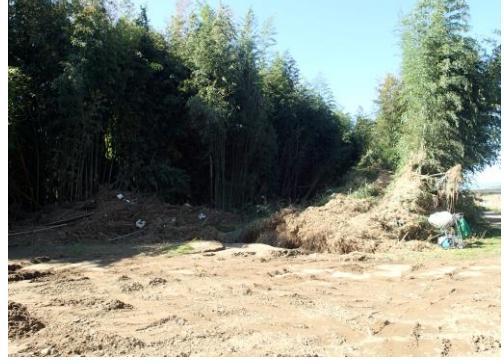
写真4.3.8 堤防決壊脇の樹林の傾倒

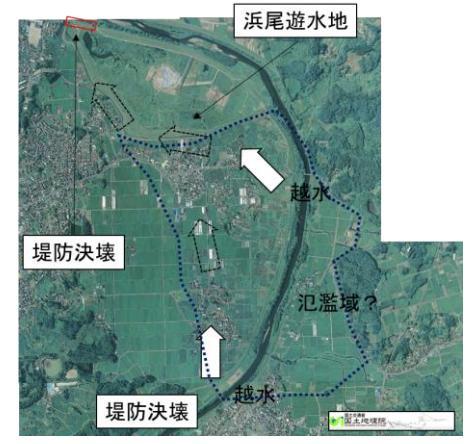
浜尾遊水地から の出水には,上流域 での右岸側からの 洪水も影響してい ること(写真 4.3.9) が,上流側に設置さ れた危機管理水位 計の水位上昇から

写真4.3.9 堤防決壊上流域の状況

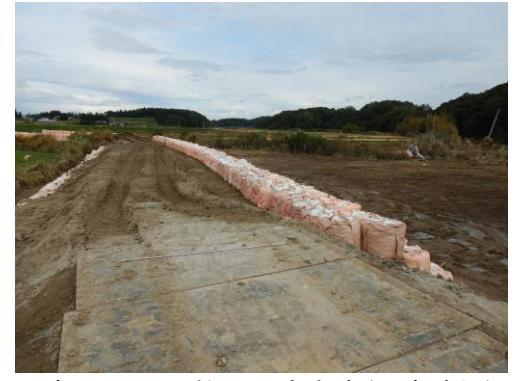
写真 4.3.10 鈴川堤防決壊(川裏洗堀)

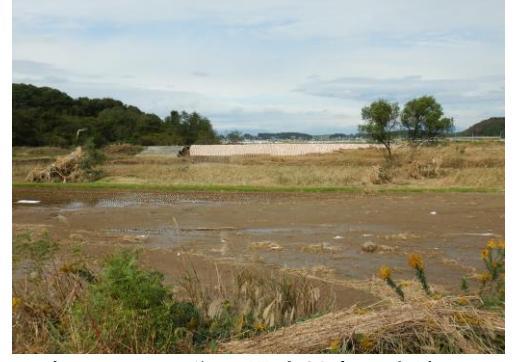
狭い川幅や蛇行の曲度の大きい個所で決壊が集中しているが,決壊した場所,決壊しない 場所が明瞭に分別され,従前の災害事象で決壊復旧された堤防(写真4.3.11)の対岸は堤防決 壊する傾向を示している(写真4.3.12). こ うした傾向は,決壊場所のみの補強で蛇 行部の河川を整備することへの限界と抜 本的な河道計画を講じなければならない 必要性を示唆している.また,特徴的な現 象として,川裏側に樹木が存在した場合, 越水の浸食抑制効果が機能して決壊が防 止された形跡も残されている(写真 4.3.13).

写真 4.3.12 復旧堤防対岸の決壊

河道計画を講じるべき必要が高い区間である.上下流との社会要素を考慮した河川計画が 望まれる.

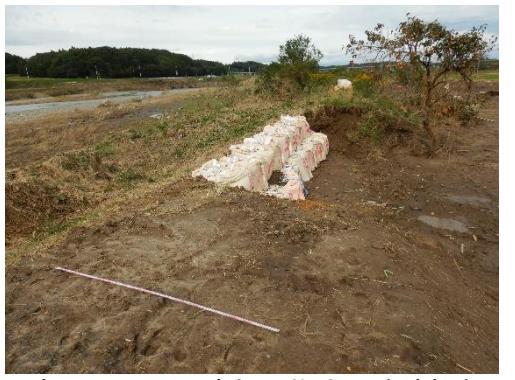
写真 4.3.13 川裏側の樹木の決壊抑制

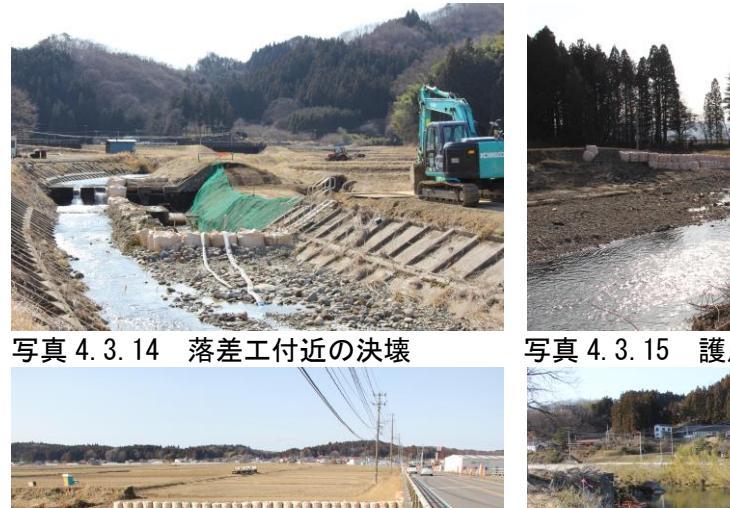
く認められている(図中①(2), 写真 4.3.15). 白河市表郷地区と比較して緩やかな曲度を示 すものの,蛇行した河川形状を成している.なお,当該地は,堤防決壊だけを要因せずとも, かんがい用水の一睡に伴い一面が浸水していた形跡が認められており,浸水した水田内に 取り残された車両より死者も認められている.なお,河川の蛇行形状は,棚倉町から浅川町 (図中①(3))の領域まで連続するが,比較的に曲度の大きな個所を辿るように堤防決壊,およ び河積制限される構造物付近で堤防決壊が認められている(写真4.3.16).

写真 4.3.16 橋梁側近の決壊

東流する社川の領域は、平坦、蛇行という地形的な特徴を背景に、異常出水によるリスク が高いことに加えて、局所的な堤防復旧を講じたとしても、区間内に決壊リスクを波及させ ることにもつながる.そのため、抜本的な河道計画を講じるべき必要が高い区間である.上 下流との社会要素を考慮した河川計画が望まれる.概ねが水田地帯となることから、補償も 考慮することが重要と考えられる.北流する領域に関しては、特に河川に比較的に接する谷 底平野に存在する家屋も多く存在することから、宅地嵩上げ等の居住環境対策も視野に入 れた対策が必要と考えられる.

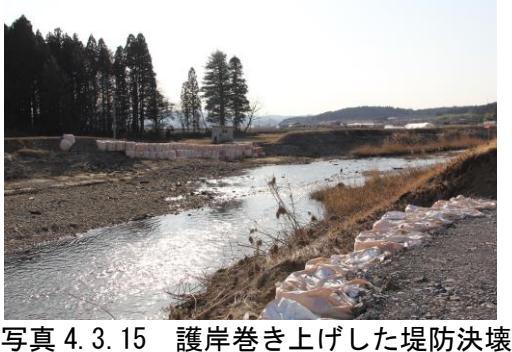
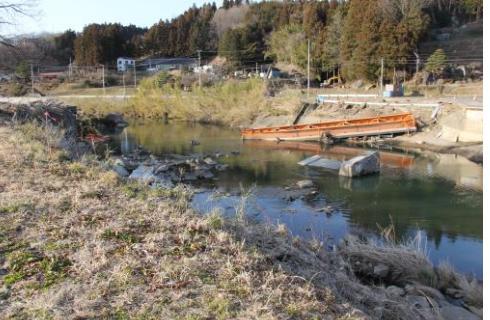
社川は浅川町市街地から流向を急変させ、東流から北流になる. 北流からは河川状況が変わり、上流よりも狭い川幅、河床も比較的に急勾配を成している. そのため、堤防による被害は相対的に少ないものの護岸、落橋などの被害が多く認められている(**写真 4.3.17**). また、 死傷者は少ないものの、谷底平野に存在する家屋では浸水被害が多く認められている.

写真4.3.17 浅川町・石川町境界付近の落橋

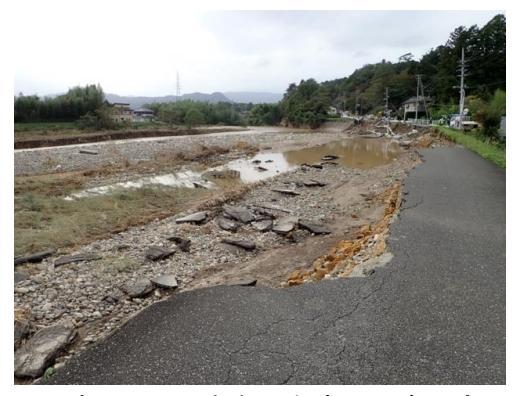
写真 4.4.1 宇多川左岸の河岸浸食 (撮影点: N40.000000. E140.000000))

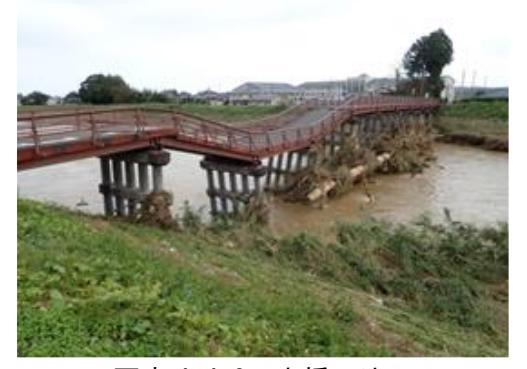
宇多川に架かる中橋は,出水時に橋脚 が横断方向に傾倒し, 上部の橋桁が沈下 していた. 橋脚部には直径 40 cm 程度の 流木が引っ掛かっていた. 周辺部には越 水した痕跡はない.

写真4.4.2 中橋の沈下 (撮影点: N40.00000, E140.00000))

防の天端から 1m 程度の余裕があったことが痕跡から推定される. 流木による橋脚への荷

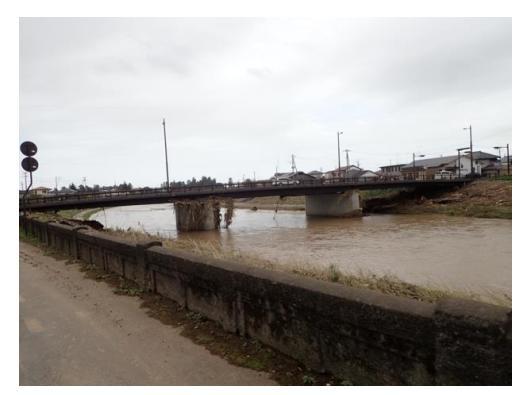
写真 4.4.3 宇多川橋 (撮影点: N40.000000, E140.000000)

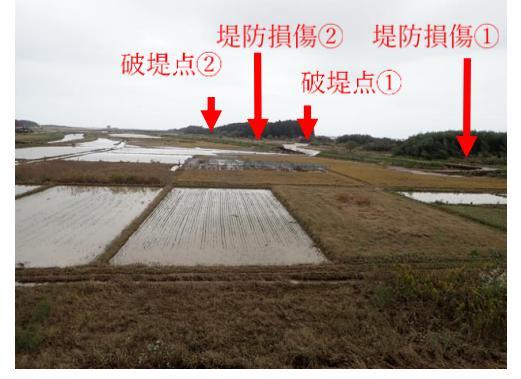
相馬東大橋東側の宇多川下流部では, 少なくとも右岸にて2箇所の破堤と2箇 所の堤防損傷を確認した(**写真 4. 4. 2**).

写真 4.4.4 相馬東大橋下流の堤防損傷 (撮影点: N40.000000, E140.000000)

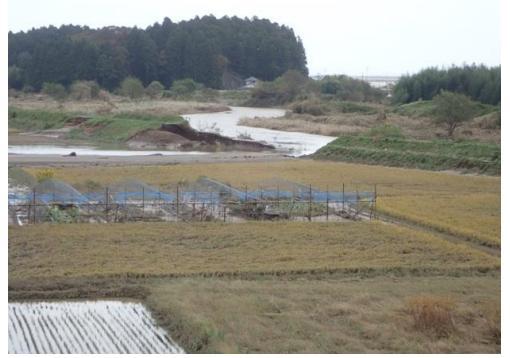
破堤点①は,幅数 10 メートルにわた って破堤していた.天端に流水痕はなか った.宇多川と小泉川に挟まれた低内地 の農地には地盤から 1.5 m 程度の高さに 流水痕があり,多くの場所が湛水してい るか,ぬかるんでいた.小泉川の堤防は 宇多川の堤防に比べて低かった.

写真 4.4.5 破堤部① (撮影点: N40.000000, E140.000000)

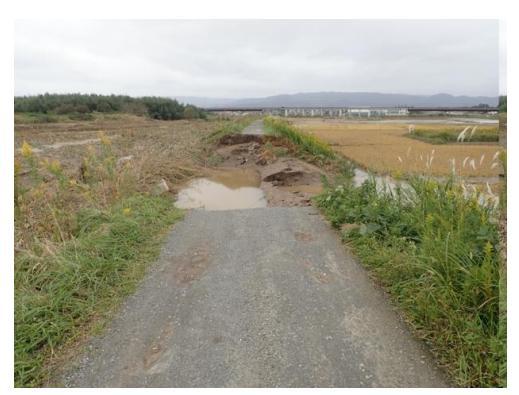
写真 4.4.6 破堤部② (撮影点: N40.000000, E140.000000)

破堤部②は,幅数 10 m にわたって堤 防が流出していた.破堤点では,宇多川 の堤外地から低内地に向かって周辺の草 が傾倒していたが,越水の痕跡は確認で きず,堤防天端から1m程度下に流水痕 があった.

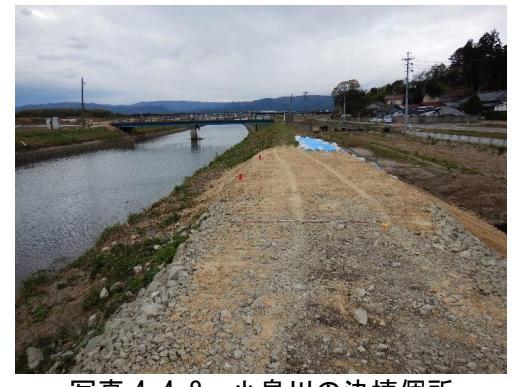
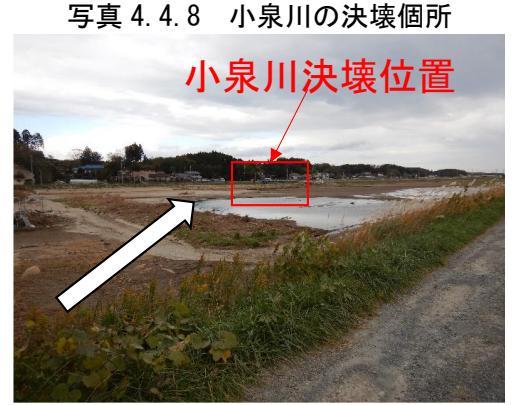
写真4.4.9 宇多川決壊個所からの遠景

小泉川の堤防決壊(写真4.4.8)は,右岸側 に位置する宇多川決壊地点からの流線,お よび植生などの氾濫の痕跡と一致(写真 4.4.9)しており,宇多川からの越水が寄与 していることが示唆される.上流側からの 洪水氾濫による内水の戻し流れが堤防決壊 の原因と考えられる.なお,宇多川に隣接 する小泉川右岸側でなく,左岸側が決壊し た理由としては,流線上に存在する橋梁が 影響していると推測される.

並流する小泉川よりも河川規模の大きな 宇多川の存在により,低頻度異常出時には, 宇多川の影響を免れきれない.そのため, 双方の河川整備計画を連動した対策を講じ ることが必要と考えられる.

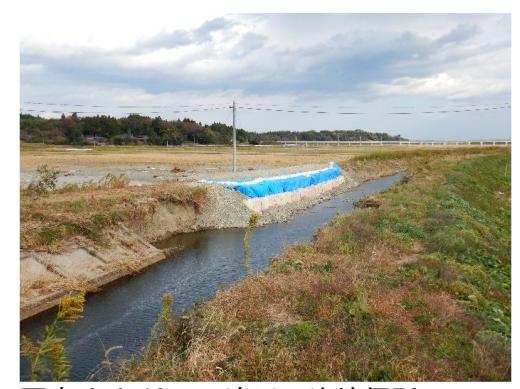
写真 4.4.10 三滝川の決壊個所

4.4.10). 全般的に緩い河川勾配のほぼ直線形状を成しているが,堤防決壊直上下流はやや 蛇行しており(写真 4.4.11),出水時には流出が滞るポイントである.また,当該地区は,護 岸個所との境界部であり負荷を受けやすく,河積も小さい個所であり,越水しやすい条件を 含んでいる.堤外に洗堀による痕跡も認められ,流下能力不足に伴う越水が堤防決壊と考え られる.

異常出水に伴う越水による被害が生じやすい条件が揃っており,決壊防止を行うために は、補強と蛇行部のみでも河積を広げるなどの対応が必要である.
