令和元年台風 19 号豪雨災害 調査団報告書

2020年9月

公益社団法人 土木学会

水工学委員会

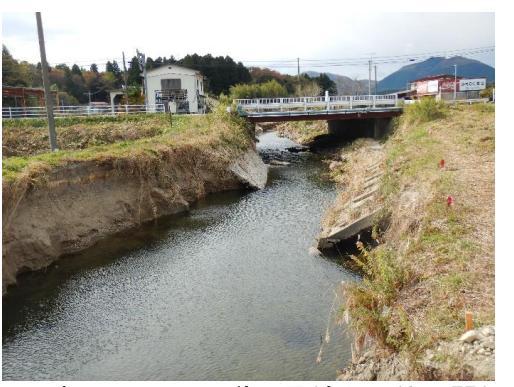
写真 4.4.11 国道 6 号線との位置関係

4.4.10). 全般的に緩い河川勾配のほぼ直線形状を成しているが,堤防決壊直上下流はやや 蛇行しており(写真 4.4.11),出水時には流出が滞るポイントである.また,当該地区は,護 岸個所との境界部であり負荷を受けやすく,河積も小さい個所であり,越水しやすい条件を 含んでいる.堤外に洗堀による痕跡も認められ,流下能力不足に伴う越水が堤防決壊と考え られる.

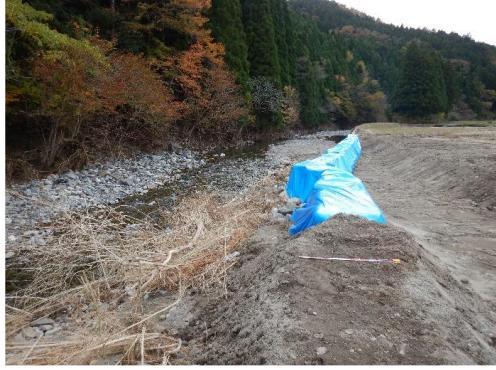
写真 4.4.12 上真野川の決壊個所

おり、山地裾に接して河川流下されており、 緩やかな河川蛇行度を呈する領域である.な お、決壊地点は、山裾に接しているため右岸 は無堤である.当該地点で河積を超える流量 となり、越水が生じている.堤内側の洗堀も 明瞭であり、外水の越水に伴う決壊(写真 4.4.12)であることが示唆される.なお、当該 地下流でも、越水痕跡が多く残る.

被害は認められていない.当該地の河積は小さく,異常出水時には外水氾濫のリスクを伴う.

水田への保障も視野に入れた対応が必要と考えられる.また,山地の樹林が高水位状態で水 没する痕跡が認められており,異常出水時には流木発生の要因になりうる.下流域の被害増

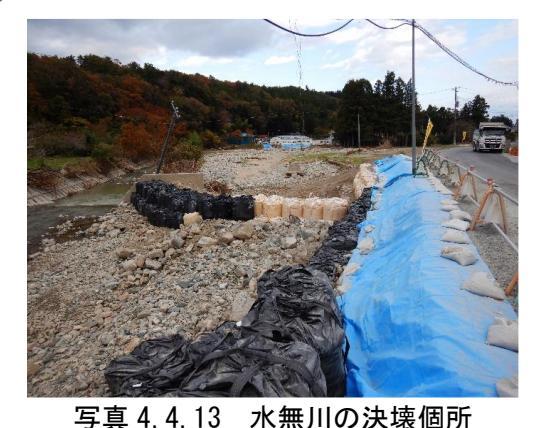
写真 4.4.14 堤防決壊地点付近の流木

高倉地区で砂防堰堤の裾部の堤防決壊部は もとより,下流側では著しい護岸被災が認めら れている.流木などの漂流物も多く(写真 4.4.14),居住地域では 10世帯が浸水被害(写 真 4.4.15)に遭っている.

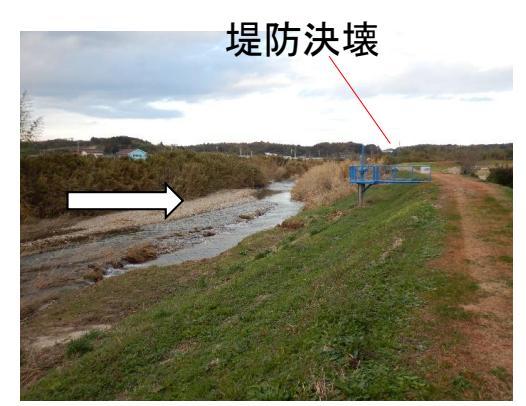
写真 4.4.16 堤防決壊付近の河損状況

当該地は,比較的に緩い河川勾配を呈 し,河道の蛇行度も少ない領域ではある. ただし,河道内の土砂堆積,樹林による凹 凸は著しく,これらに規制された流向に応 じた方向で堤防決壊が生じた形跡も認め られている.この流向に対する越水と洗堀 により決壊に至ったことを示唆している. 堤防復旧に併せて,河道内の整備を進めて 河積を確保することが望ましい.

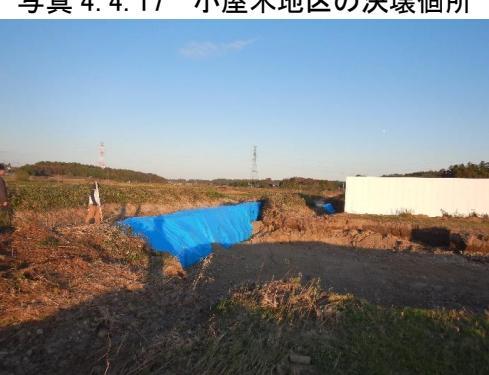
写真4.4.18 金谷地区の決壊個所

金谷地区に関しては,川幅が極端に狭い部 分での決壊である(写真4.4.18).河道の右岸 側で無堤地点でも多くの渓岸の崩壊が認め られる.金谷地区の決壊部上流は三面張りの 川幅狭い河川状況である.河積不足により越 水破損したと推測され,堤内地には越水の痕 跡が認められる.なお,標高の低い右岸側は 稼動の浸食が顕著である.なお,決壊堤防直 下流は除染土の仮置場であり,ゲートも渓岸 崩壊により破損している.早急の対応が必要 である.

総じて,河積も不足しており,堤防復旧に 併せて,河道内の整備を進めて河積を確保す ることが望ましい.

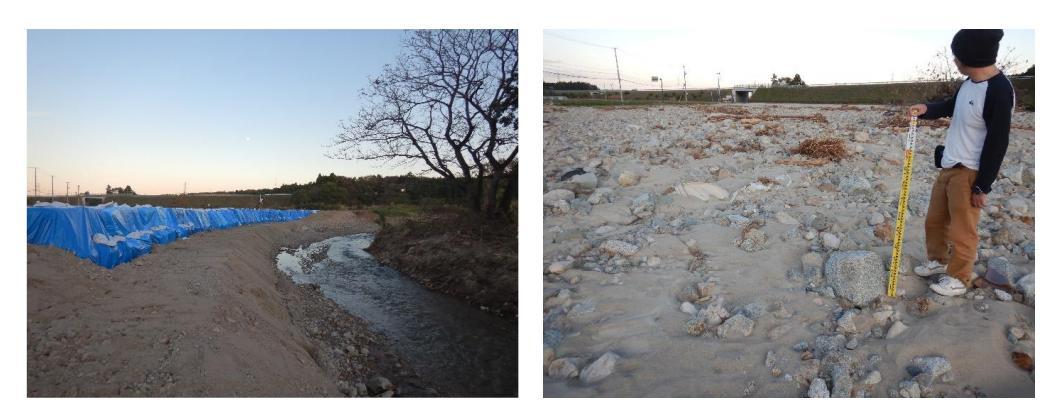
写真 4.4.19 川房川の決壊個所

川房川は,小高川の右支川であ り,太田川決壊地点より上流側に 位置する.小高川本川合流との上 流約 1km の地点で堤防決壊が認 められた(図 4.4.8,写真 4.4.19). 浜通り地域では,大局的に扇状地 の扇頂部に位置する個所での決

壊が多い傾向を示すが、当該地区は特に典型的な事例である.河川蛇行も顕著で異常出水に

より越水現象は生じやすいものと推測される.

なお,特徴として,氾濫域には流木の他,径の大きな(φ30cm)花崗閃緑岩の亜円形の岩塊が 分布している(写真4.4.20). こうした,山地からの異常出水が緩やかな河川勾配に到達して 広がる現象を示唆するものである.

総じて,当該区間は河積も小さいため,異常出水時には越水しやすい条件を有している. そのため河川整備を行ない強靭な堤防構造,河積増大化が望ましい一方で,土地規制なども 踏まえて氾濫許容に対応できる河川計画を行う方法も検討しなければならない.

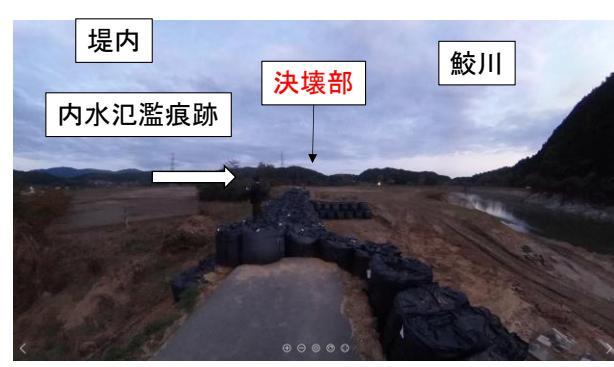
写真 4.4.21 鮫川の決壊個所

写真 4.4.21).決壊部の堤内地側で氾濫の痕跡 が認められており、上流部からの越流が堤内を 流下して堤防部で内水が河川へ越流することで 洗堀された形跡も認められている(写真 4.4.22).以上より、内水の戻し流れによる越水 により堤防決壊に至ったことを示唆している.

総じて,当該区間は河積も小さいため,異常 出水時には越水しやすい条件を有している.そ のため河川整備を行ない強靭な堤防構造,河積 増大化が望ましい一方で,土地規制なども踏ま えて氾濫許容に対応できる河川計画を行う方法 も検討しなければならない.

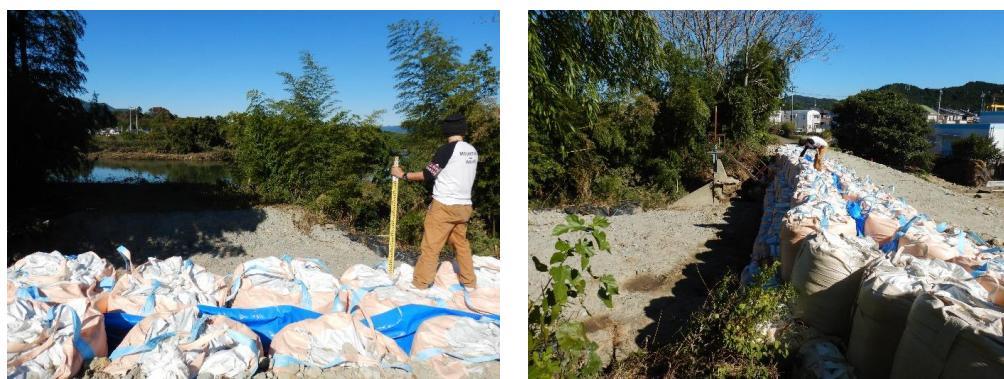
写真 4.4.27 河道の樹林状況

最上流の決壊は、河道域に多くの樹林の繁茂する領域(写真 4.4.27)の中の間欠した樋門近 くで生じている(写真 4.4.28). また、堤防決壊やや下流には愛谷堰が存在する. 越水の痕跡

が残されており,洗堀に伴う決壊を示唆する.河川形状は当該地区の全般的に屈曲している が,決壊場所は,凸型に張り出した平窪地区の流入口となる.周辺が樹木により水衝緩和さ れたものが集中した可能性を示唆する.

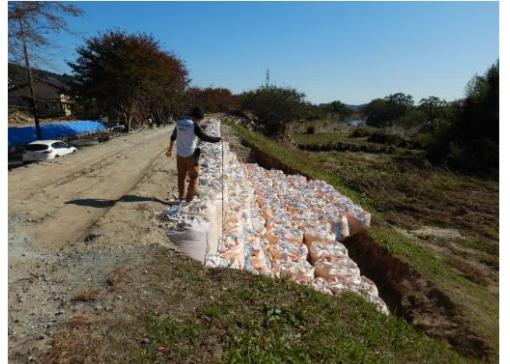
写真 4.4.31 すり鉢状の決壊形状

中間の決壊は、全般的に屈曲した流出口で、愛谷堰より下流側に位置する(写真 4.4.29). 堤内側側近の土地被覆が道路舗装のため洗堀が不明瞭だが、河道に間欠的に存在する植生 の傾倒より越水の痕跡が残されている(写真 4.4.30).決壊は、堤防下部にかけてすり鉢状に 破壊されている特徴を示す(写真 4.4.31).また、この他、川表法尻でパイピング現象の痕跡

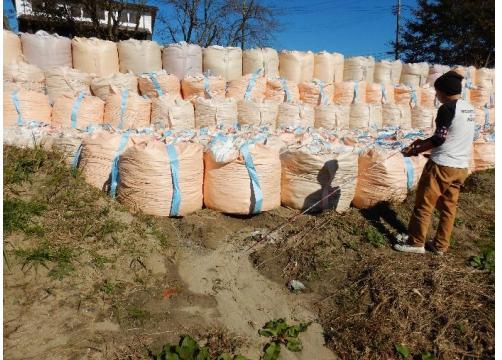
写真 4.4.32 パイピング痕跡

が認められていた(写真 4.4.32). 外水による越水を原因とする一方で,堤防の浸透破壊も並行している可能性もあり,破壊のメカニズムとしては重複している可能性が示唆される.

当該地区では,河道内の樹林の関連した堤防決壊が多く認められている.樹林有無に関係 なく豪雨に伴う水位上昇が堤防天端を超過した可能性も高い.しかし,当該河川は河道内の 樹林が著しく多く,伐採により大幅に河積を確保できる.近隣には住宅も多く保全対象重要 度も高いことから,早急の対応が必要と考えられる.また,中間部に位置した漏水を示唆す る現象に対する現象も追跡する必要があり,当該地区の地盤状況,および地下水状況の把握 とともに,高頻度出水に対しての堤内の防護を強化するとともに,低頻度異常出水に対して の異常出水低減に向けた強靭化を図る必要もある.

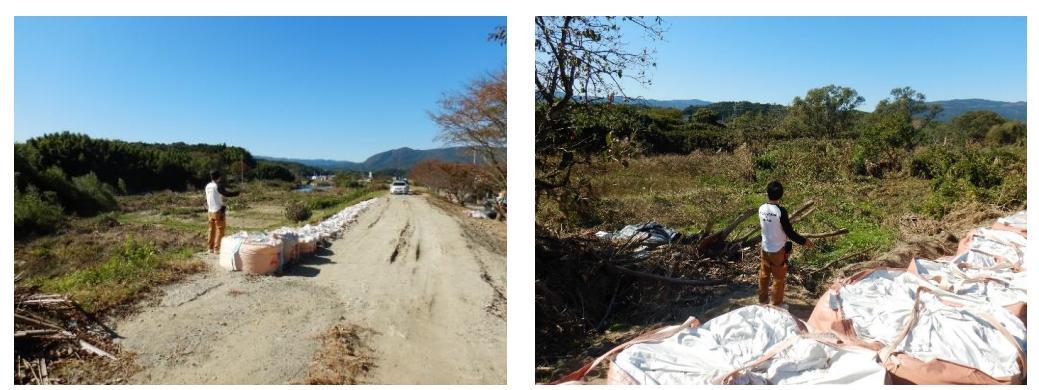
写真 4.4.33 堤防決壊全景

下流の決壊(写真4.4.33)は,河道屈曲から約300m離れた個所で河川形状は直線状である. ただし,河動内には植生が間欠的に繁茂しており,稼動内の植生分布状況と水位上昇により 流線に偏らないことが推測される.当該決壊もこの流線に沿って発生している.河道内に越 流を示唆する痕跡が明瞭に残されている(写真4.4.34).

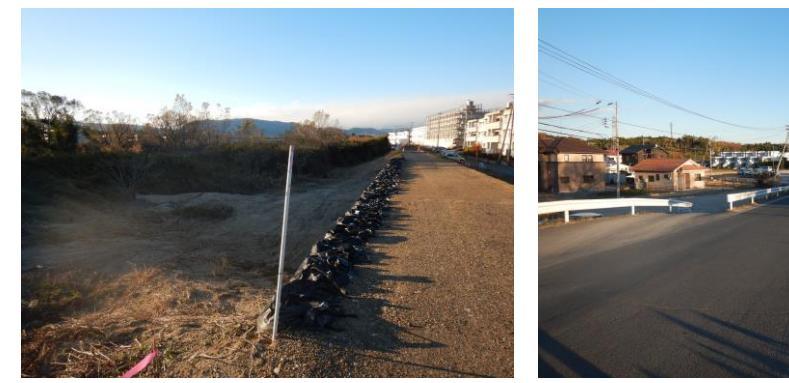
写真 4.4.35 堤防決壊全景

鯨岡地区の夏井川左岸側の決壊は、堤内の植生系統状況や上流側の浸水家屋の状況より、 上流側の越水による戻り流れにより生じたものと推測される(写真 4.4.35). なお、流入先は 直上流の橋梁付近と推測される(写真 4.4.36). 堤防側近には人家も多いため、上下流の関係、 および同様に人家の多い右岸側の状況を把握したのちに、流入から決壊までの領域に対す る嵩上げ等の補強検討も必要と考えられる. また, 住宅の嵩上げなどの土地規制も検討する 必要がある.

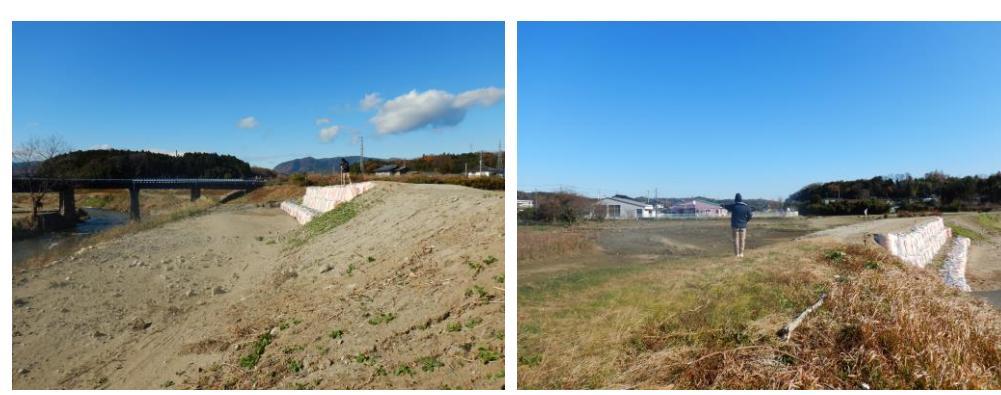
写真 4. 4. 37 堤防決壊全景

本地区は夏井川右支川の好間川の決壊であり、直上には鉄道高架橋が分布する(写真 4.4.37). 河川形状は蛇行しており,河積制限と相まって滞水されて,越水が生じたと考え られる. なお, 決壊した流線の約 100m 下方には保育所が分布する(写真 4.4.38). 復旧補強 もの対応と同時に、堤防強靭化したとしても今回台風並みの異常出水時には氾濫の可能性 が危惧される.移転もしくは高床の対応が必要とされる.

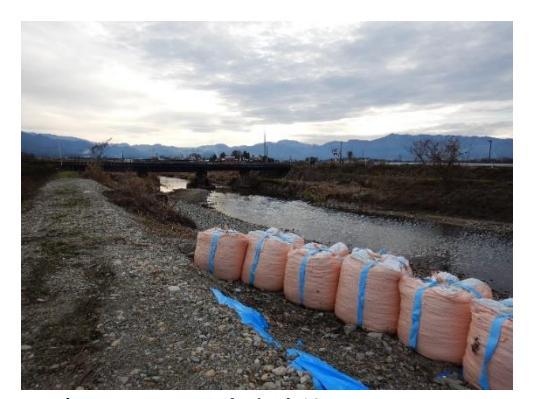
写真 4.4.39 堤防決壊位置図

会津地域唯一の堤防決壊地点である (図4.4.11).藤川は会津美里町を流下す る小規模の河川であり,宮川に合流し たのちに阿賀川本川に至る.宮川合流 の上流側約1km,只見線の鉄橋付近の右 岸側にて堤防決壊が認められた(写真

4.4.39). また,当該地区は河川屈曲部に位置しており(写真 4.4.40),堤防からの越流の生じやすい場所である.復旧と同時に補償などの土地利用も含めた対応が必要とされる.

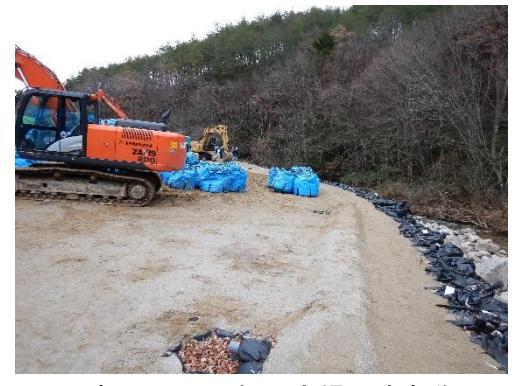
写真 4.4.41 仮置き場の応急復旧

福島県では、放射線汚染に伴い除去された汚 染土を各自治体の仮置き場から中間貯蔵施設 に輸送する中途段階にある.急遽対応、かつ承 諾の困難な仮置き場の設定により、大雨に伴い 流出の危惧される領域に置き場を余儀なくさ れている課題が挙げられている.平成27年関 東東北豪雨でも汚染土の流出が生じたが、台風 第19号でも同様な流出が認められている.ま

た,河川浸食により流出の危険な地域も明らかにされている(写真 4.4.41). 流出発生と同時 に回収,調査が進められて,フェンス防護,輸出計画の見直しなどの対応が進められている.

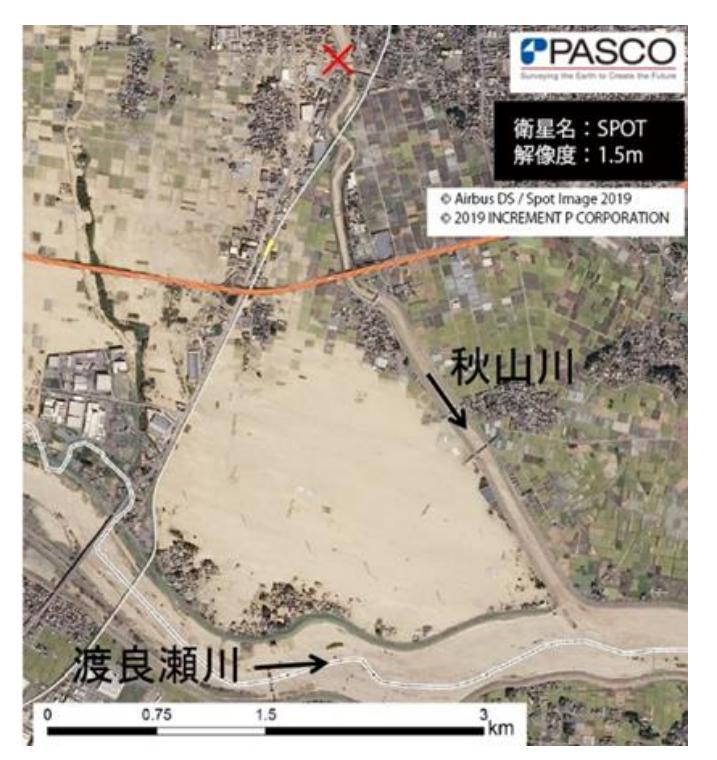
氾濫水が市街地や農地を襲い, 佐 野市を横断する国道 50 号線やJR 両 毛線等の主要交通網も浸水被害を 受けた. 図 2.2.12 の衛星画像(10 月 13 日 10 時 28 分観測, 赤坂町右岸破 堤点は×で示された位置)から見え る氾濫湛水がどのような挙動で流 下してきたかを知るために, 氾濫流 解析から考察した.

図 2.2.12 氾濫域の衛星画像(10 月 13 日 10 時 28 分観測, 赤坂町右岸破堤点は×で示す位置)

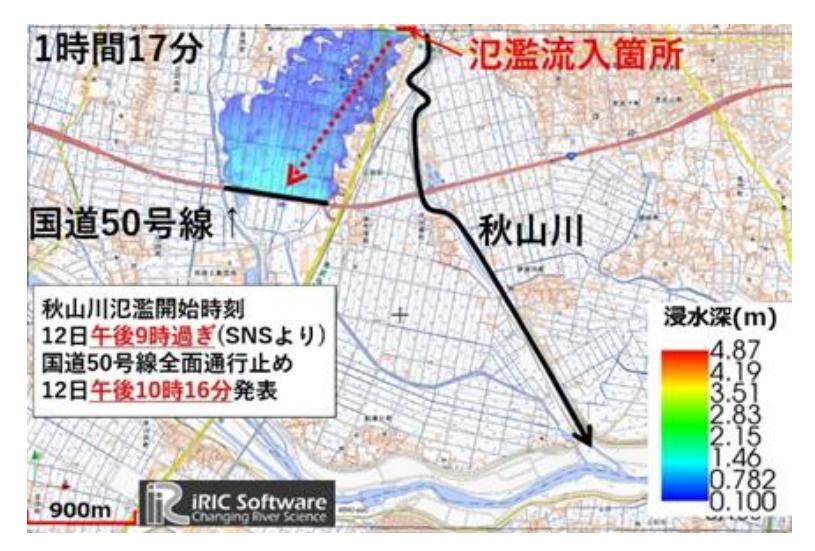
図 2.2.13 は決壊後 1 時間 17 分の氾濫域の浸水深コンター図である. この時点において 国道 50 号線の周囲より高い地形(盛土)によって上流側に一時湛水する. 国土交通省宇都 宮国道事務所によると 12 日 22 時 16 分頃から冠水による国道 50 号線の全面通行止めが実 施されている. NHK 報道や佐野市 SNS によれば堤防決壊は 21 時 20 分頃であり, 50 号線 通行止めまでの所要時間は約 1 時間となり,解析結果と概ね一致する. その後,氾濫流は国 道 50 号線を越えて,図 2.2.14 (7 時間 35 分後の浸水深コンター図)の点線(赤色)方向に 流下して渡良瀬川・秋山川合流点に向かい,湛水した.

図 2.2.13 決壊後1時間 17 分の氾濫域の浸水深コンター図

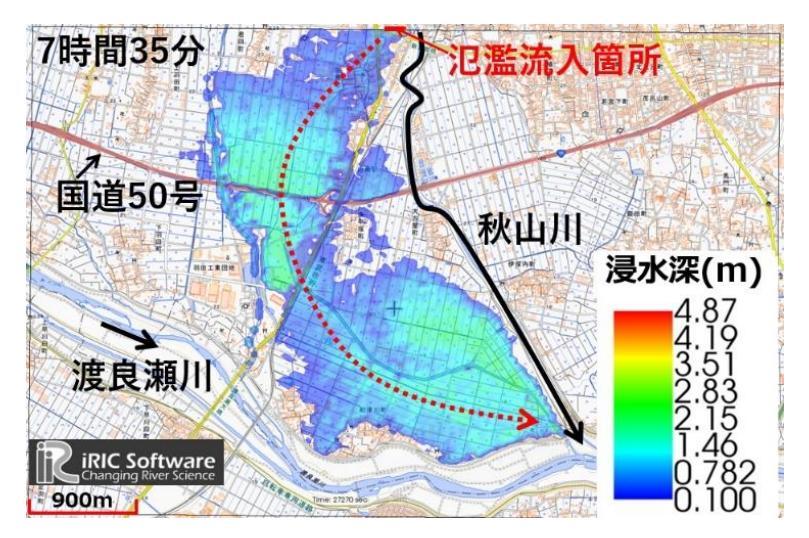
図 2.2.14 決壊後 7 時間 35 分の氾濫域の浸水深コンター図

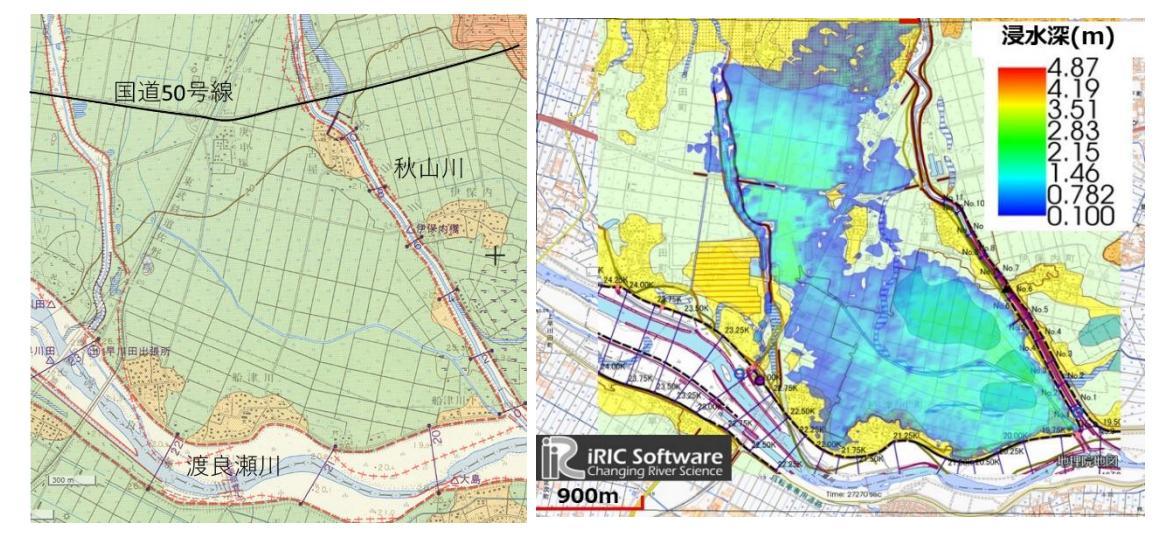
氾濫域を治水地形分類図と比較したものが図2.2.15 である. 破堤点付近では居住地区を 浸水するが,その下流での氾濫域のほとんどは水田等の農地で,その中で住居や学校等の公 共施設が微高地(自然堤防)の地形上に集中しており被害の軽減につながっている. 湛水によ る農地被害があるが,ここに貯留したことで下流河川への洪水流量負荷を低減させること を評価することが重要である.

図 2.2.15 治水地形分図と決壊後 7 時間 35 分の氾濫域浸水深コンターの比較

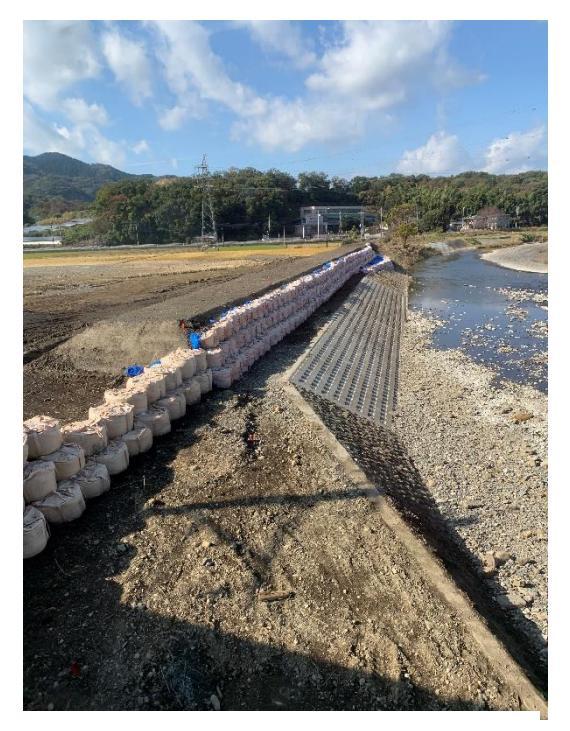
図 2.2.16 は JR 両毛線鉄道橋梁直上流側右 岸の決壊地点での緊急復旧の状況である.湾 曲部外岸にあたり,被災前から護岸の設置が なされていることから水衝部であることが分 かる.

図 2.2.16 大平町川連地点の右岸決壊

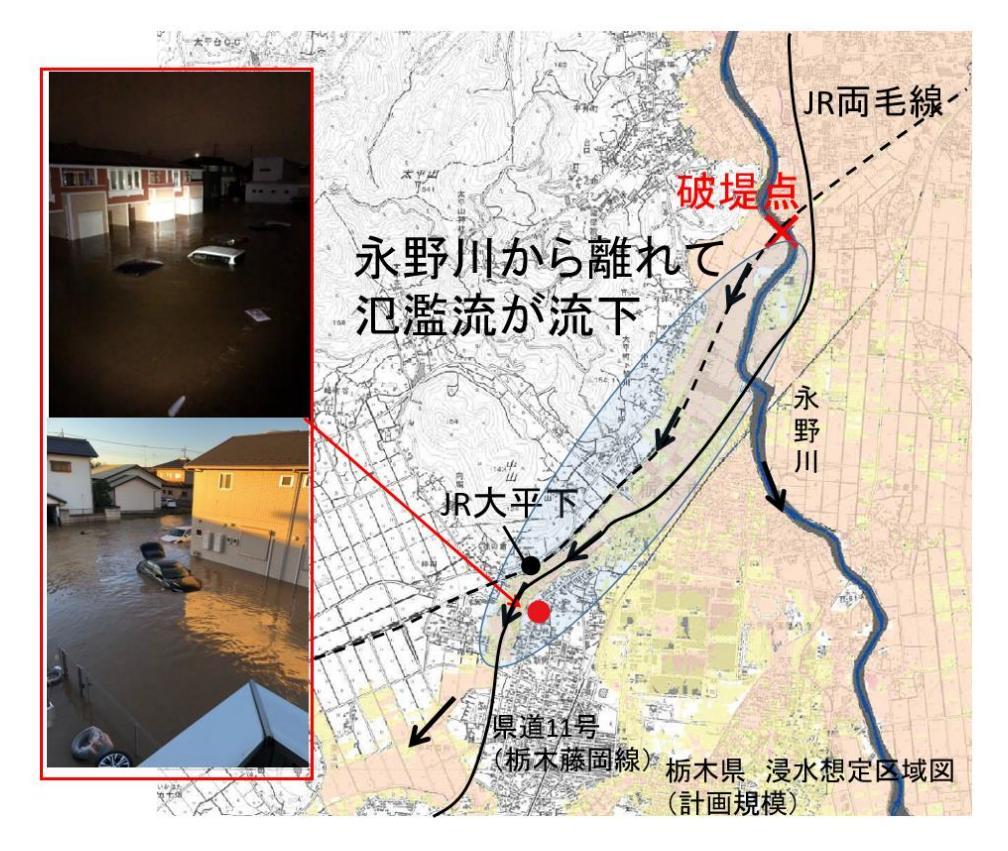
図 2.2.17 大平町川連地点決壊からの氾濫流の流れ

図2.2.17 には現地調査,報道等から 求めた氾濫流の流れを示したもので ある.興味深いことは,氾濫流は永野 川からの川筋を離れて流下していく ことで県道11号をしばらく流れた後 (図2.2.18),県道から離れ,水田地 帯に流れていく.この間,多くの住居, 商業施設を浸水させた(JR 大平下駅 付近の県道での調査から浸水深さは 1.0m から1.5m 程度が目立った).

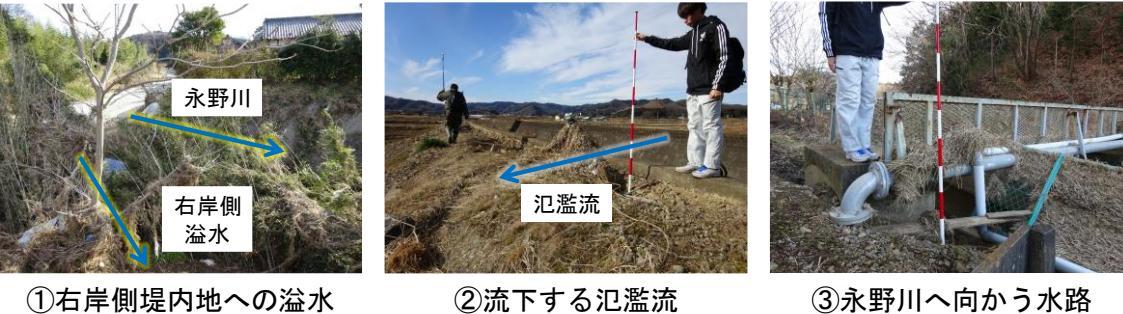
ゴミの付着状況や食性の倒伏方向などの洪水痕跡を調査した結果、破堤時の状況は以下 のようであったと推察される.まず、大砂橋の上流(地点①)で右岸側に越流が発生してい る.これは河道が左方向にカーブしている外岸で水位が高くなったものと考えられる. 越流 して反乱した流れは、その下流で合流する水路を越えて(地点2)流下を続け、堤内地を巡 る水路に達する(③).また大砂橋直下流右岸側でも越流が見られた(地点④).これは河道 内左岸側の植生の影響が大きいと見られる.この氾濫水もまた,堤内地下流の水路(③)に 合流する.この水路はちょうど,西南西から東北東に向けて形成された尾根地形の裾に沿っ て流れており、この尾根地形より北側の堤内地の氾濫流が集中して大きな流量となり、永野 川右岸堤防に設置された水門施設に達する. これが堤内地から河道内への逆越流となり(地 点⑤),破堤に至ったと考えられる.さらにこの逆越流地点よりも下流側で堤防の川面側の

①右岸側堤内地への溢水

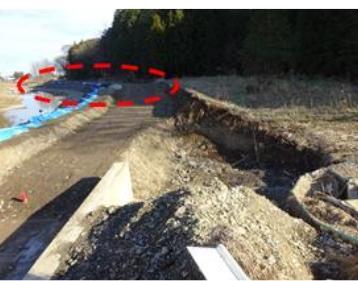
⑥下流側は侵食

侵食が見られたが(地点⑥),これが河道内の流れによるものか堤内地からの逆越流による ものかは不明である.

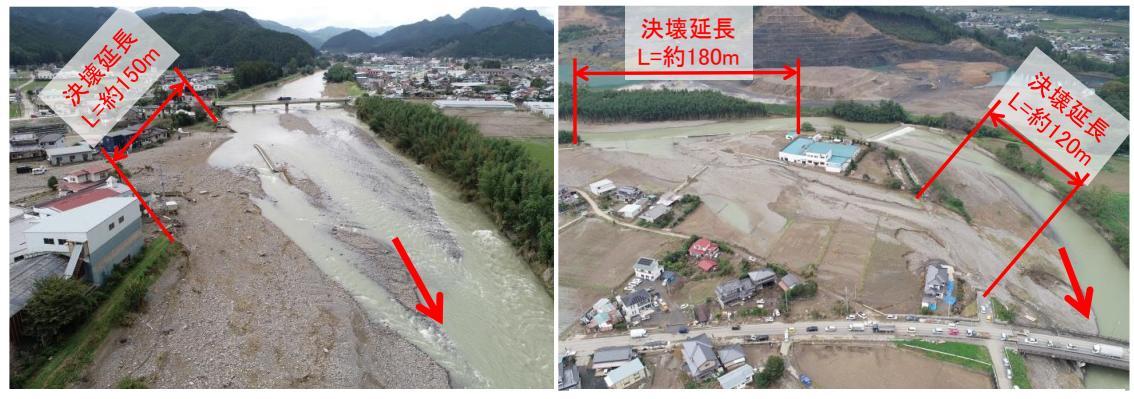
天満橋直下流地点は、やや幅の狭い河道が左方向に屈曲しており、そのために堤防を越流 しやすくなっていたと考えられる.氾濫流は道路(鹿沼足尾線)に阻まれて大きく広がるこ となく、周辺地域の浸水被害を広げていった.

(a) 天満橋下 破綻地点 図 2. 2. 25 思川 鹿沼市口粟野破堤状況⁴⁾

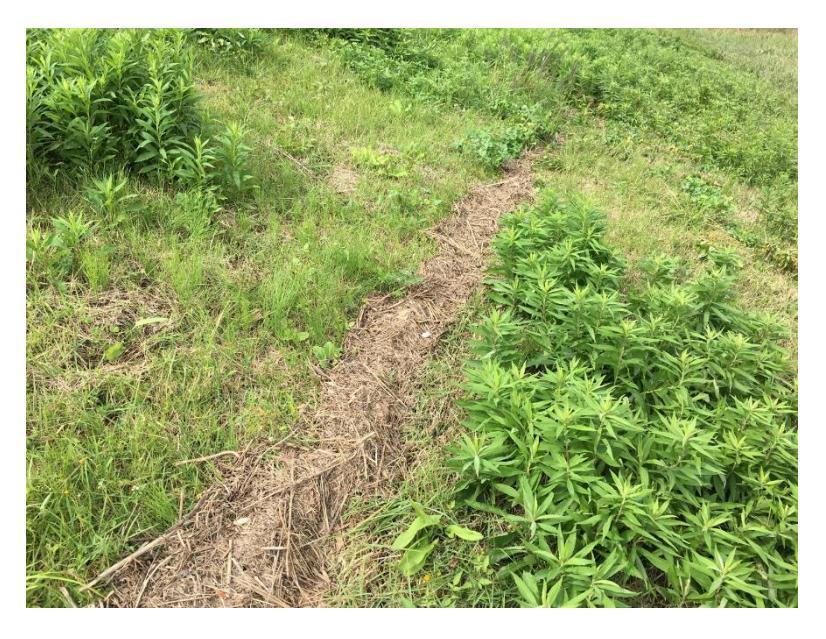
図2.3.6に痕跡高調査点を示す.調査点は、図中のマークにおいて八ッ場ダム・下久保ダムを除く9か所であった.図2.3.7に痕跡高調査の様子を、図2.3.8に利根川八斗島周辺における出水痕跡を示す.痕跡高調査では、図に示す出水痕跡の高さと天端高、水面高について、①レベルとスタッフ、②RTK-GPSを用い、水準点から測量を行なった.

図 2.3.8 出水痕跡(八斗島水位観測所付近利根川右岸)

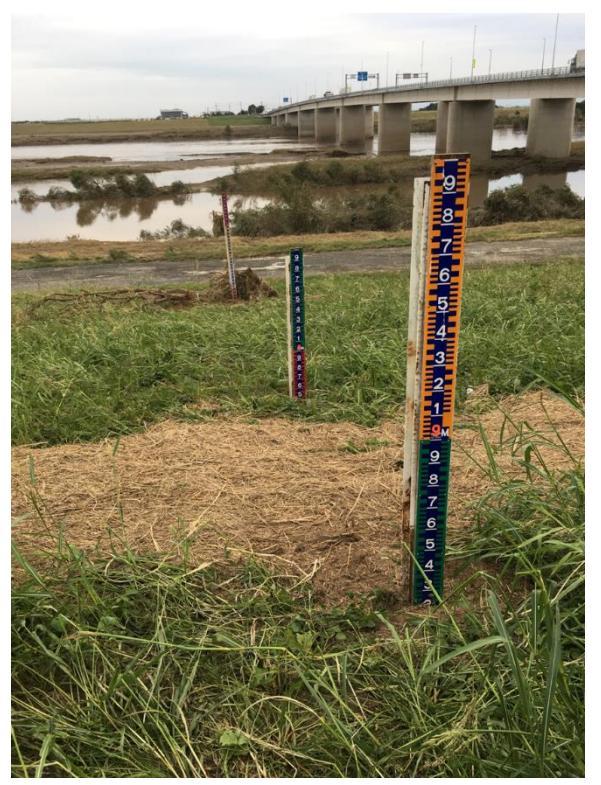
利根川上流河川事務所管内では,前述したように川俣・乙女において計画高水位,栗橋 において氾濫危険水位を超えたことが確認されている. 図2.3.9(a) に川俣水位観測所の 水位標付近の出水痕跡を,図2.3.9(b) に近傍の昭和橋の橋桁の痕跡の様子を示す.水位 標から,痕跡高は8.2 m付近,また橋桁上部まで痕跡が及んでいることがわかる. 図 2.3.10 に,RTK-GPS による左岸堤防横断面の測量結果を示す. 図から,川俣水位観測所 においては,痕跡高は天端下1.88 m であることがわかった. 図2.3.11 に,堤防における 痕跡高の遠景を示す. 図から,出水時には,天端下のかなりの高さまで水位が上がってい たことがわかる. 図2.3.12 に,水文水質データベースの過去の出水データから得られた 川俣水位観測所における hQ グラフを示す. 図から,水位標 8.2 m の値は流量約 12,500 m³/s となり,2.1 等の他の試算による流量値とほぼ一致することがわかる.

(a) 川俣水位観測所水位標(明和町)

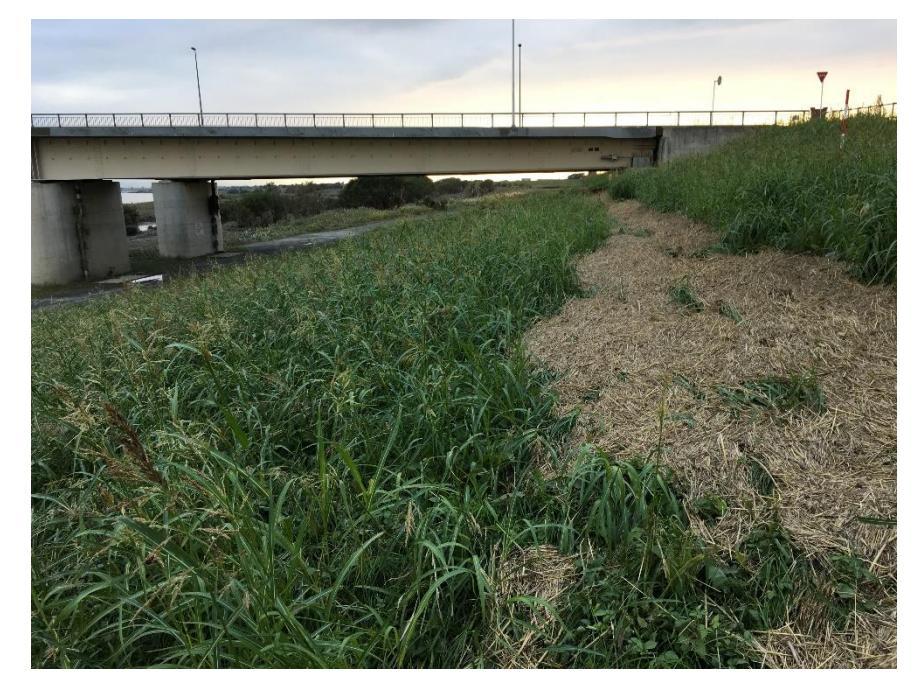
(b)昭和橋付近の出水痕跡図 2.3.9 川俣水位観測所(明和町)付近の出水痕跡

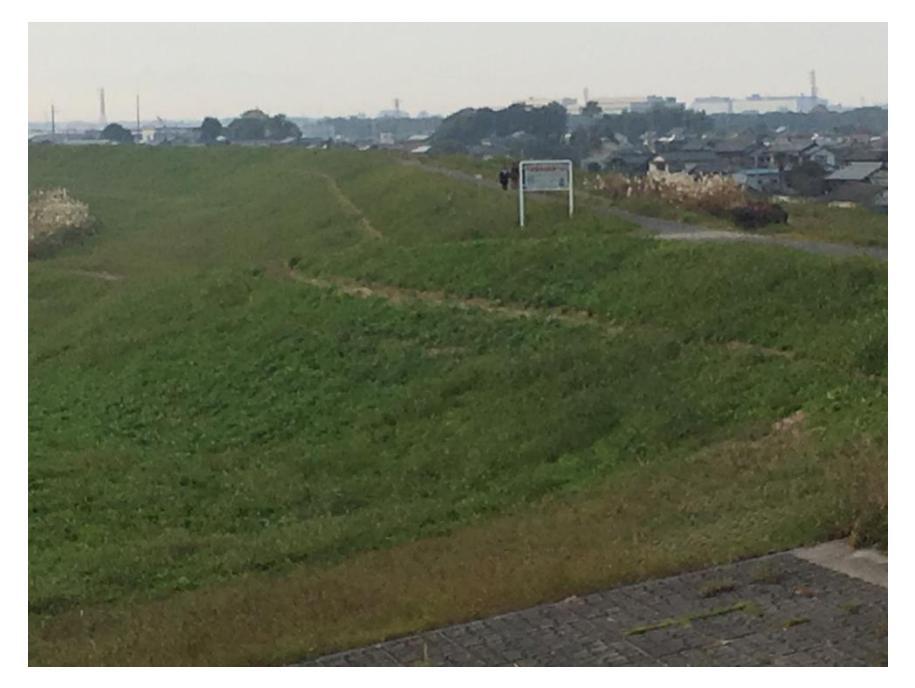
図 2.3.11 川俣水位観測付近の出水痕跡遠景

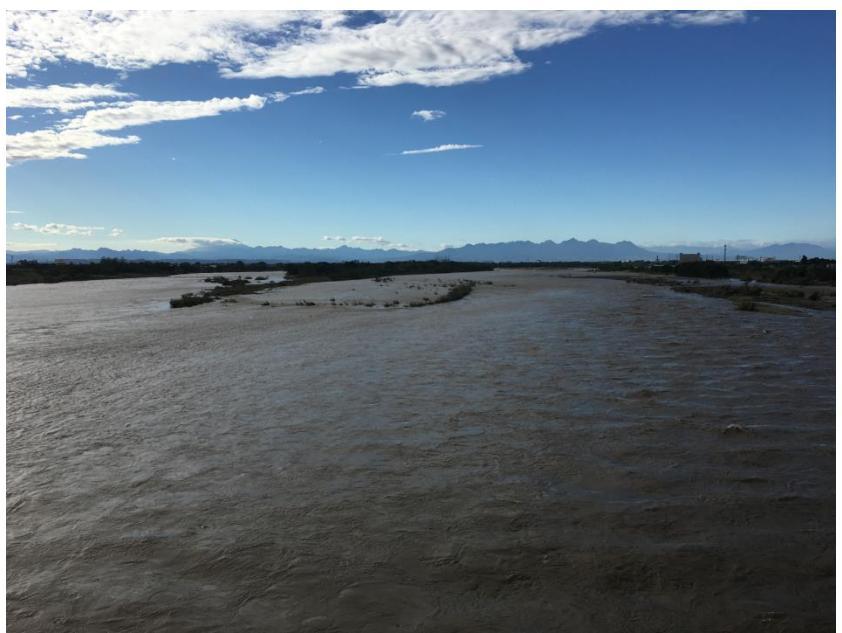
図 2.3.14 に,坂東大橋から上流方向の出水時(10/13 午後)の状況を示す.平水時と大き く異なり中州も左岸樹林帯もほぼ確認できない.図 2.3.15(a),(b)に,右岸痕跡を示す. 利根川上流河川事務所の報告によると最高水位は 10/12 23 時の 4.07 m(氾濫危険水位: 4.80 m)であった.

図 2.3.14 利根川の出水状況(坂東大橋から上流方向へ, 10/13 午後)

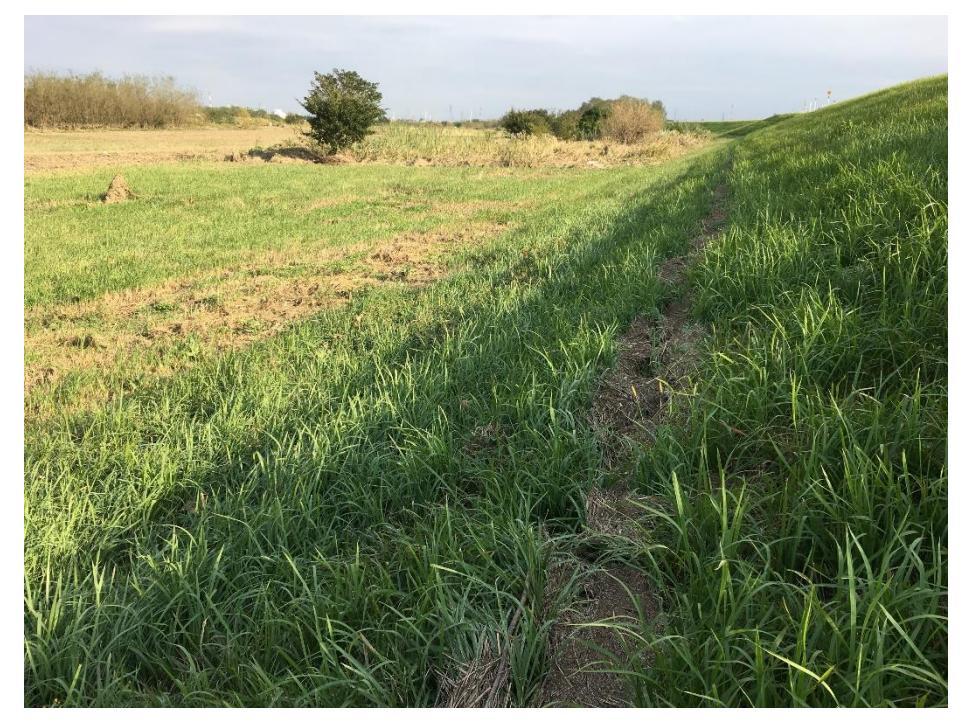
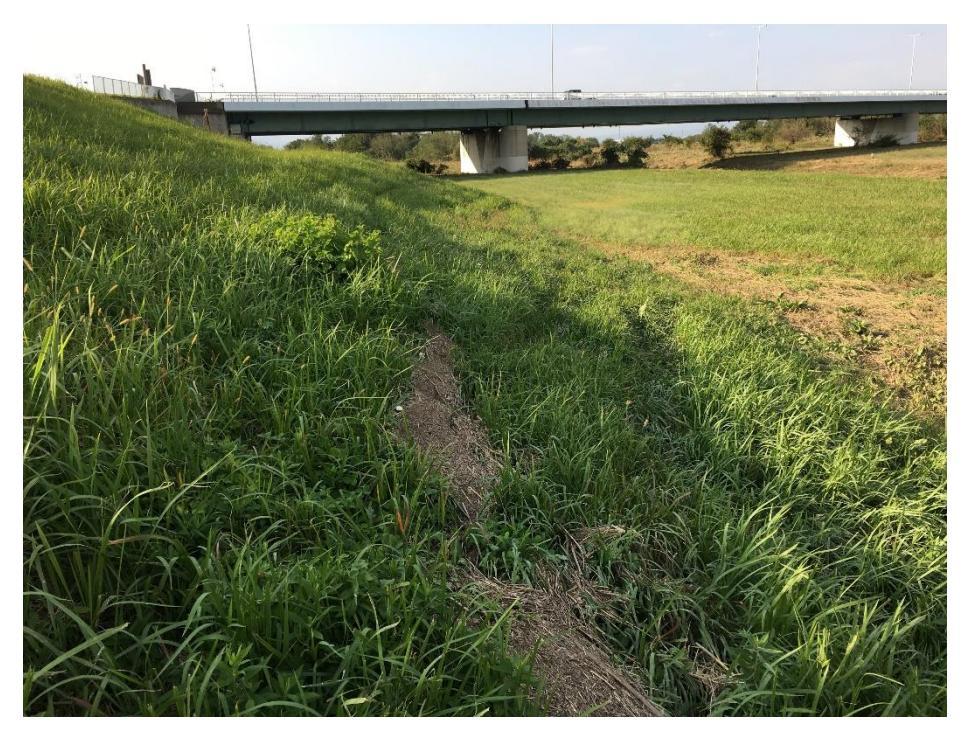
(a) 八斗島水位観測所付近の利根川右岸の出水痕跡

(b) 八斗島水位観測所付近の利根川右岸の出水痕跡 図 2.3.15 八斗島水位観測所付近の利根川右岸の出水痕跡

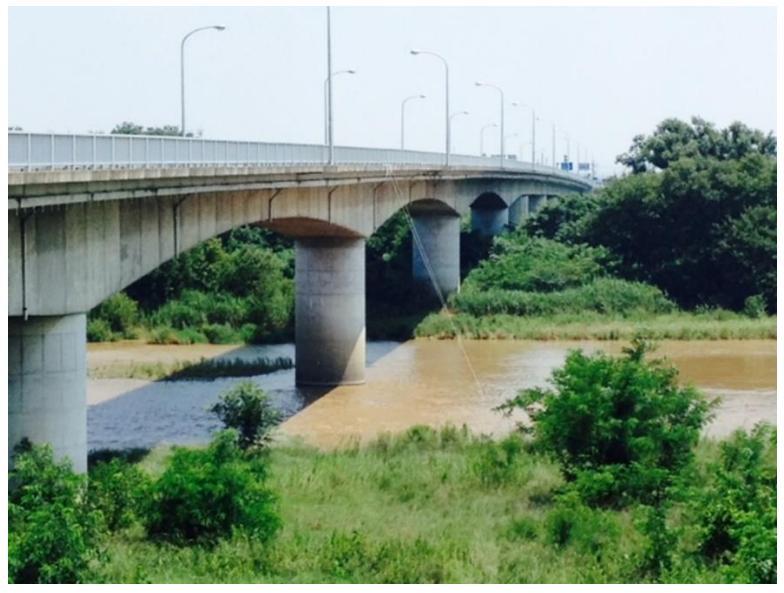
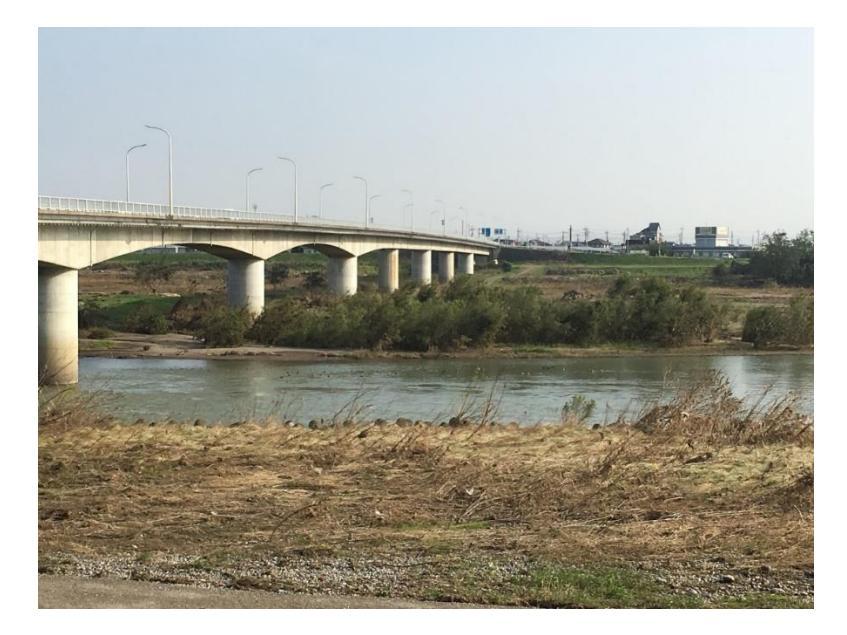
図2.3.16に、五料橋周辺の空撮図を示す. 五料橋は蛇行区間にあり、右岸に水衝部、左 岸砂州に樹林帯が形成されていた.図2.3.17(a)に、2019年夏季以前の五料橋の様子を、図 2.3.17(b)、(c)に出水後の痕跡高調査時の様子を、右岸から左岸樹林帯に向けて撮影した図 を示す.2019年夏季に、洪水対策の為に左岸樹林帯をすべて伐採した.その為に、今回の 出水による痕跡高は天端下 2.73m に収まったと考えられる.図2.3.18(a)に右岸痕跡、図 2.3.18(b)に左岸痕跡高調査の様子を示す.左岸樹林帯の伐採がなければ、今回の出水によ ってさらに水位が上昇していたことが考えられる.

(a) 2019 年夏以前の五料橋(右岸から左岸方向へ)

(b) 出水後の五料橋(右岸から左岸方向へ)図 2.3.17 出水前後の五料橋の様子(2019年夏の樹林帯伐採効果)

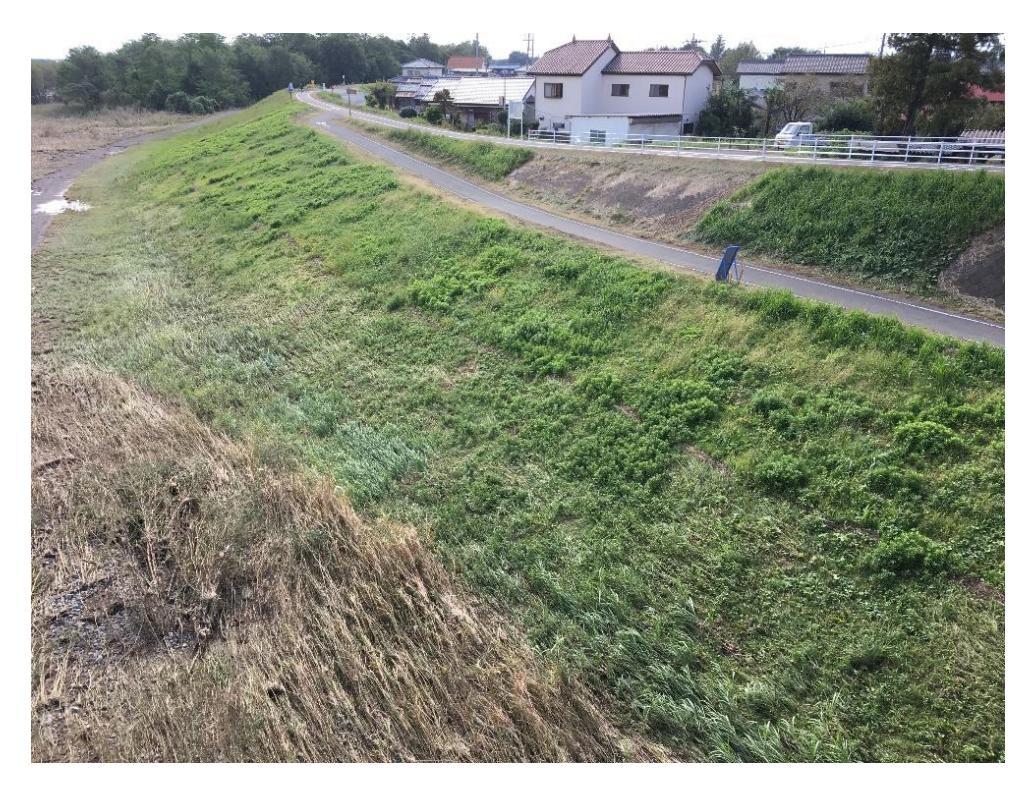
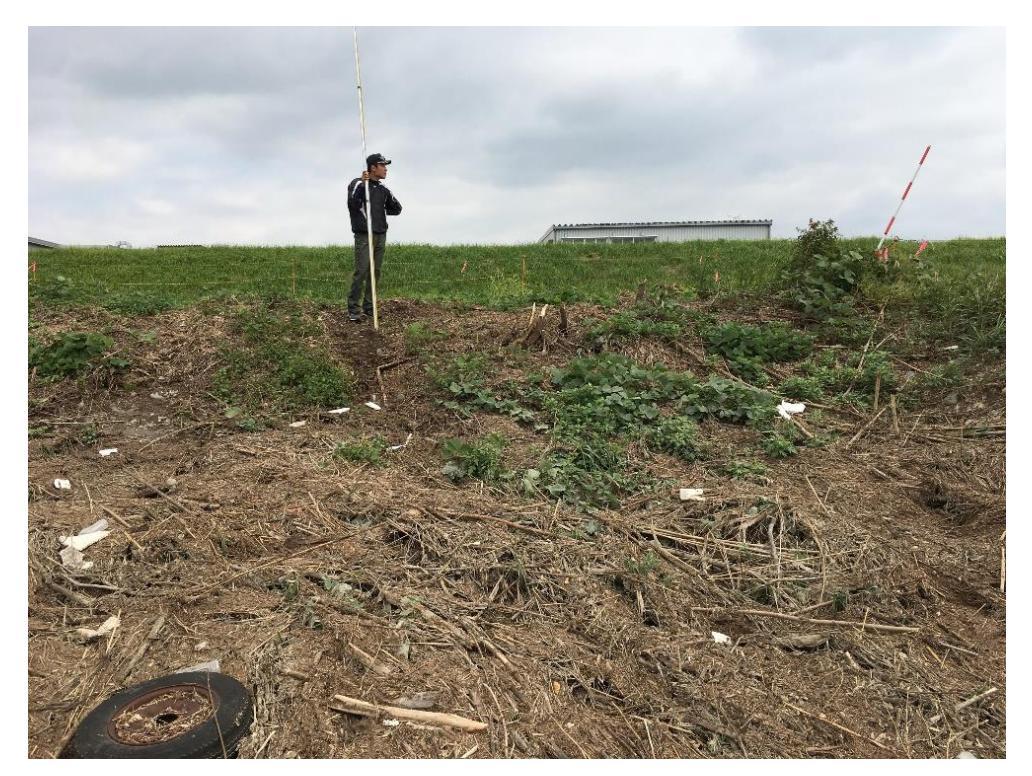
(a) 五料橋下流側右岸出水痕跡

(b) 五料橋上流側左岸出水痕跡と痕跡高測量の状況 図 2.3.18 五料橋における出水痕跡と痕跡高測量の状況

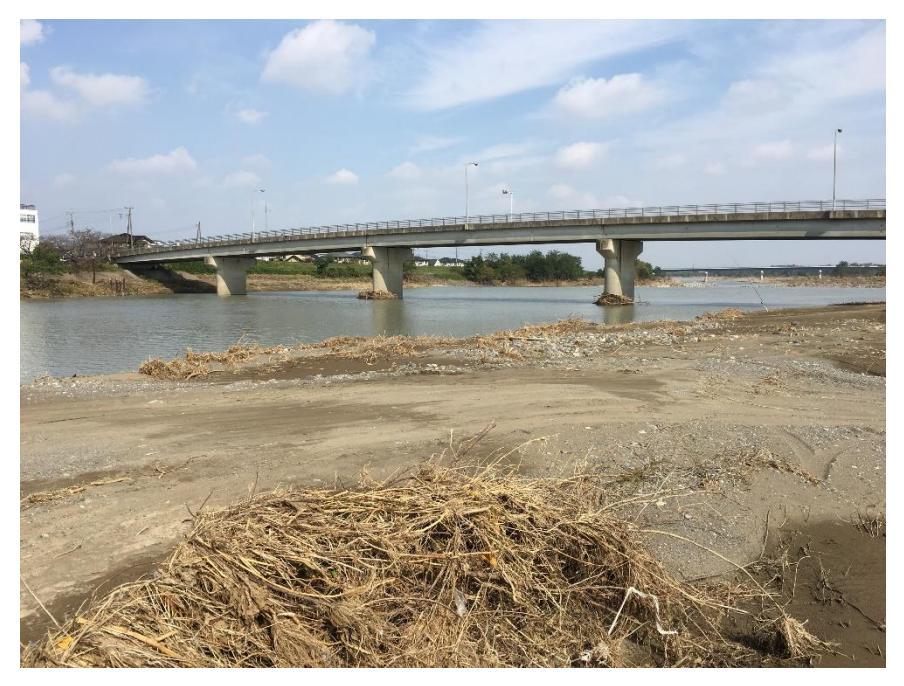
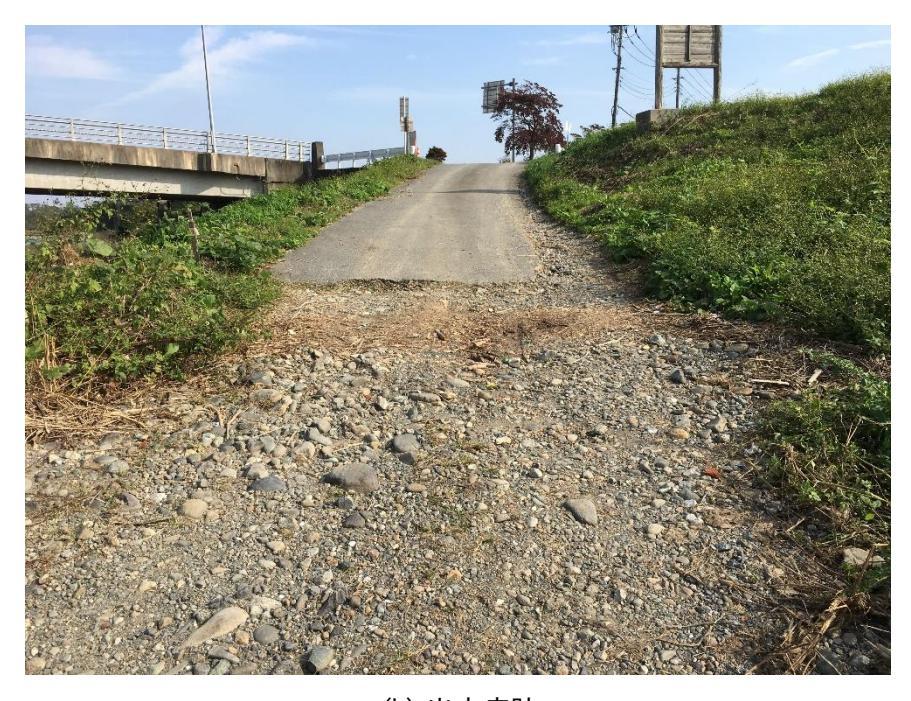
図 2.3.21 (a), (b) に, 利根川支川鏑川の鏑川橋右岸 (高崎市)の状況と出水痕跡, 図 2.3.22 に RTK-GPS による痕跡高測量の結果を示す. 鏑川橋の鏑川右岸では, 天端下 2.73 m の痕跡 高であり, 痕跡高測量結果から判断する限り, 平水面から約 3.5 m 程水位上昇していたこと がわかる.

(a) 利根川支川鏑川の鏑川橋右岸(高崎市)の状況

(b) 出水痕跡 図 2.3.21 利根川支川鏑川の鏑川橋右岸(高崎市)の状況と出水痕跡

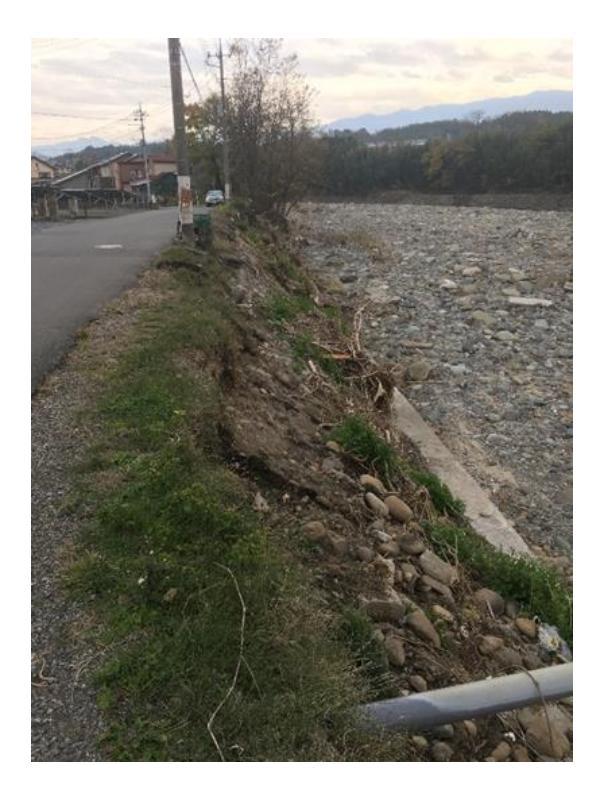
図 2.3.23 に、学園通り付近の鏑川左岸(富岡市)の出水痕跡と、図 2.3.24 に、痕跡高の 測量結果を示す.この場所では約 6.0 m の護岸になっているが、明瞭な堤防がない.痕跡高 はほぼ護岸高になっている.図 2.3.25 に上毛新聞ニュースにおける映像を引用するが、こ の場所において、実は小規模ながら越水が確認されている.

図 2.3.23 学園通り付近の鏑川左岸(富岡市)の出水痕跡

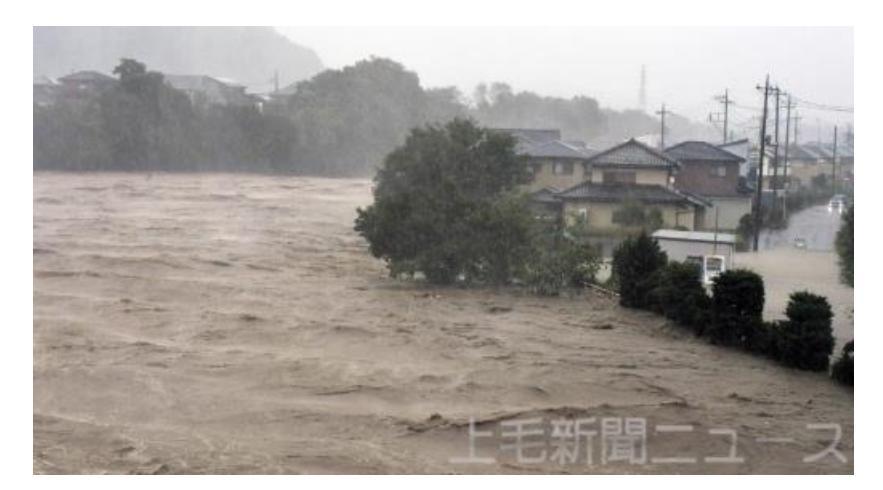
図 2.3.25 鏑川(富岡市)における越水状況(上毛新聞ニュース HP より引用)

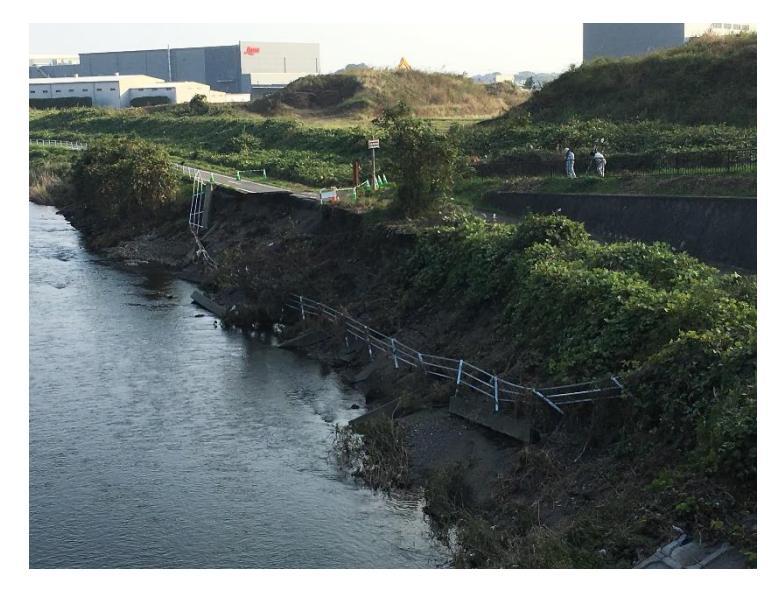
図2.3.26(a)-(c)に、高崎市下大類町の井野川における出水痕跡を示す.井野川右岸で は天端下0.856mに痕跡があり、ほぼ天端一杯まで水位が上昇していたことがわかる.こ れにより、図2.3.26(a)に示すように井野川右岸で護岸が崩落した.図2.3.26(a)は緩や かな蛇行区間にあり、崩落個所は丁度水衝部にあたる.それ以外でも調査時には多くの復 旧作業が行われていた.

(a) 井野川右岸の護岸崩落(高崎市下大類町)

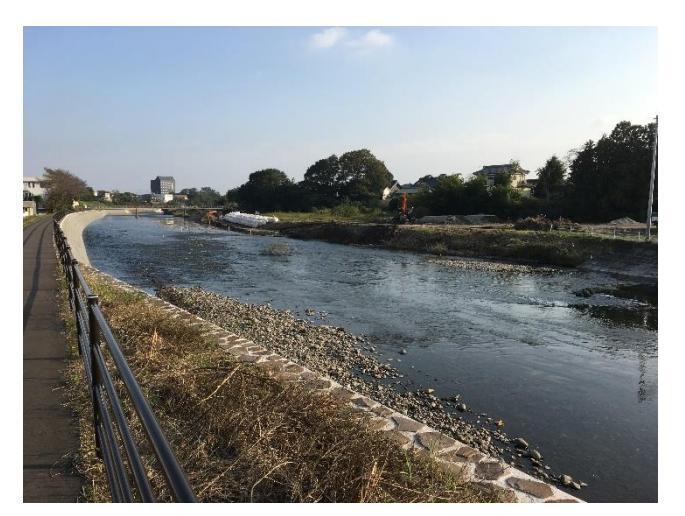
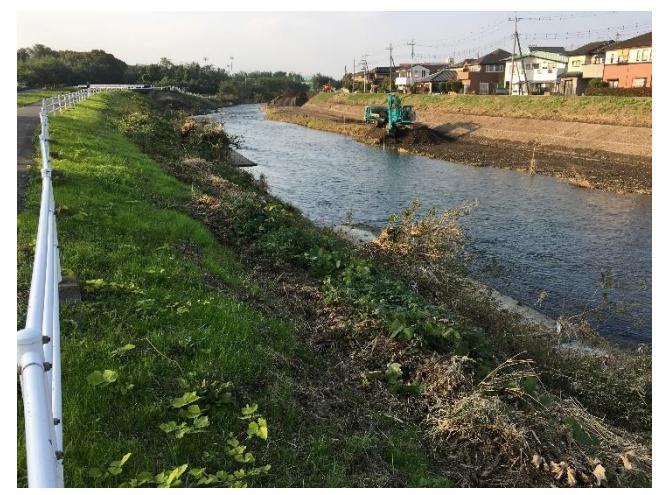
(b) 井野川左岸

(c) 井野川右岸図 2.3.26 高崎市下大類町の井野川における出水痕跡

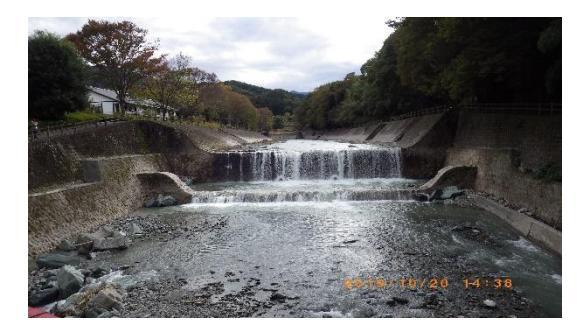
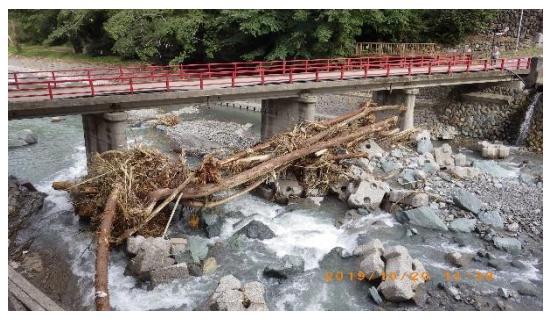
撮影地点①(裏門橋)において,災害前 の空中写真(地理院タイル,全国最新写真 (シームレス))と現地状況を比較したと ころ,堰堤から裏門橋間に設けられていた 護床ブロックが下流側に流されていること が確認された.また,裏門橋では複数の橋 脚にまたがって横断方向に横たわるように 流木が捕捉されており,捕捉された流木に せき止められるように流出した護床ブロッ クの一部や土砂が堆積していた.中央の橋 脚の頭部には折れた流木の欠片が乗ってお り,洪水時には橋桁まで水位上昇していた 可能性がある.

撮影地点①(裏門橋)より上流側を撮影

撮影地点①(裏門橋)上流左岸側より撮影

雄川では、流域下流のうち特に合流点付近での被害が顕著であり、局所的な被害であった と考えられる.しかしながら、流木捕捉状況が変わった場合には被害形態も異なった可能性 が考えられる.裏門橋での流木の捕捉状況と比較すると、天王橋では橋脚が1本であったこ とから、流木による河積阻害が限定的であったと考えられるが、本数などの橋脚の条件が変 われば、裏門橋のような流木捕捉形態をとり、橋梁地点で氾濫が生じることも考えられる. 今後、流木の捕捉形態を考慮した氾濫発生条件について検討と対策が必要と考えられる.

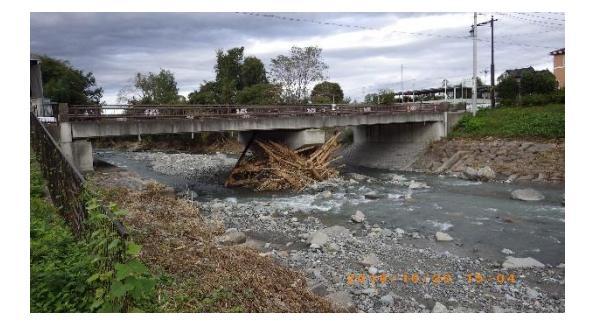
https://maps.gsi.go.jp/development/ichiran.html) 図 2.3.27 調査箇所位置図 撮影地点②(天王橋)では,流木ダルマのような形態で中央の橋脚に流木が引っ掛かっていた.裏門橋地点でも明瞭な氾濫の痕跡は確認されなかった.

撮影地点②(天王橋)上流左岸側より撮影

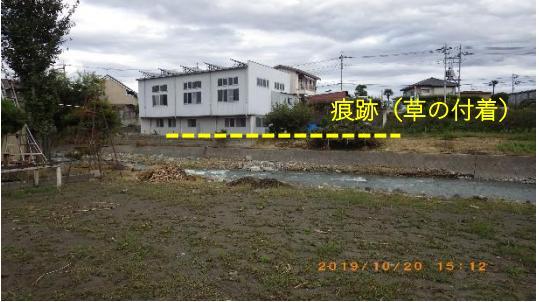
撮影地点③の左岸側より洪水痕跡を撮影

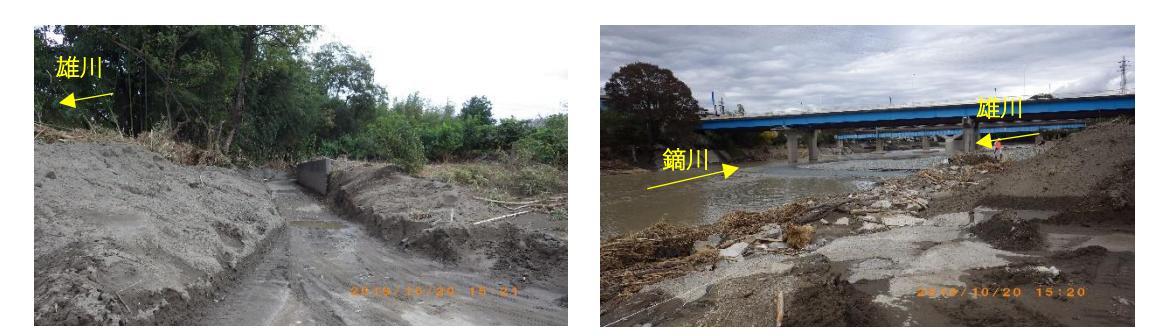
撮影地点④は、鏑川との合流点直上流の左岸側の道路である. 左岸側は右岸側よりも低 く、撮影地点④直上の橋梁地点から下流側における道路上の土砂堆積の痕跡は約40cm で あり、道路に面した樹木には約80cmの高さで線上に泥が付着しており、明瞭な洪水痕跡 が確認された. また、合流点直上流における鏑川右岸の工場敷地では土砂氾濫と河岸の侵 食が著しい状況であった.

撮影地点④道路より上流を撮影

鏑川右岸より雄川との合流点を撮影

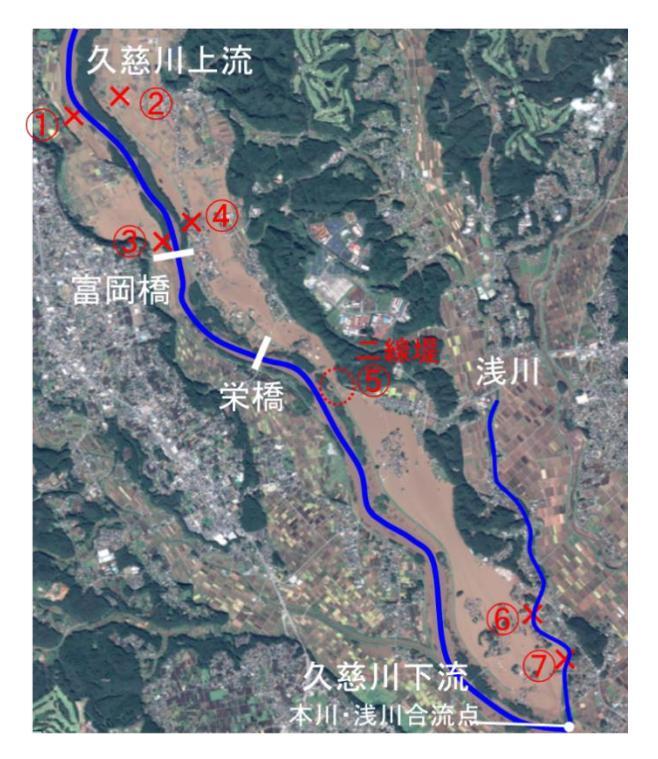
国管理区間上流端 31km(辰ノロ頭首工上流)から浅川合流点 12km 付近までの区間の久 慈川本川において最も広域な氾濫が生じている.図3.2.1に洪水発生後(2019/10/13 10 時 6 分撮影)の衛星写真(パスコ提供)に堤防破堤地点を示した.それらは、久慈川本川堤防の 決壊が4箇所(①~④)、左岸側の旧堤を残した二線堤の決壊(⑤)、および久慈川の左岸堤内 地を流れる浅川右岸側の堤防2箇所(⑥・⑦)での決壊となる.

図 3.2.1 久慈川の氾濫流の挙動
