令和元年台風 19 号豪雨災害 調査団報告書

2020年9月

公益社団法人 土木学会

水工学委員会

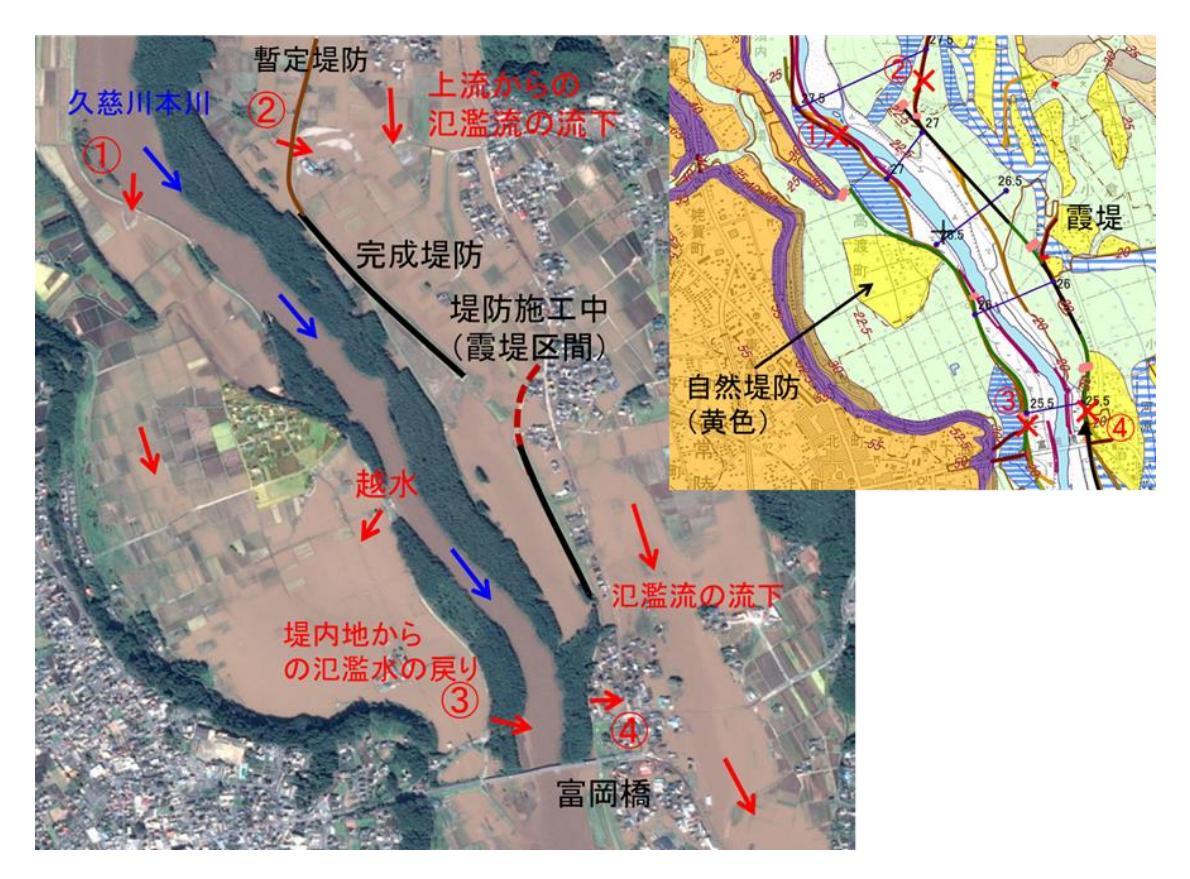
地点①では堤防が久慈川本川から堤内地に向かって破堤している.右岸側の氾濫エリアの ほとんどは水田や畑地で,治水地形分類図で見れば氾濫平野に相当する.その中の微高地に は集落が形成しており,これは自然堤防にあたる(図 3.2.2).また,この微高地の集落の 下流側で越水箇所(もしくは溢水)が見られている(図 3.2.3).ここから発生した氾濫流 は微高地を流下しながら流下し,富岡橋上流部に湛水した.地点③では堤防が堤内地側から 堤外地に向かって越水破堤したことが現地調査より確認された(図 3.2.4).一方,左岸側 では地点②で堤防が堤内地に向かって破堤しており,この付近の堤防は,これから改修を行 う堤防で幅や高さが不足している,いわゆる暫定堤防である(図 3.2.5).また,その下流 では完成堤防となっているが,さらにその下流には無堤区間があり,ここは霞堤となってい る(現在,連続堤の施工区間).この無堤部からの溢水もあって,ここから発生した氾濫流 は台地と河道に挟まれた堤内地(氾濫原)を流下した.さらに,地点④についても堤内地に 向かって破堤している(図 3.2.6).

図3.2.2 辰ノロ橋~富岡橋の氾濫状況と対応するエリアの治水地形分類図

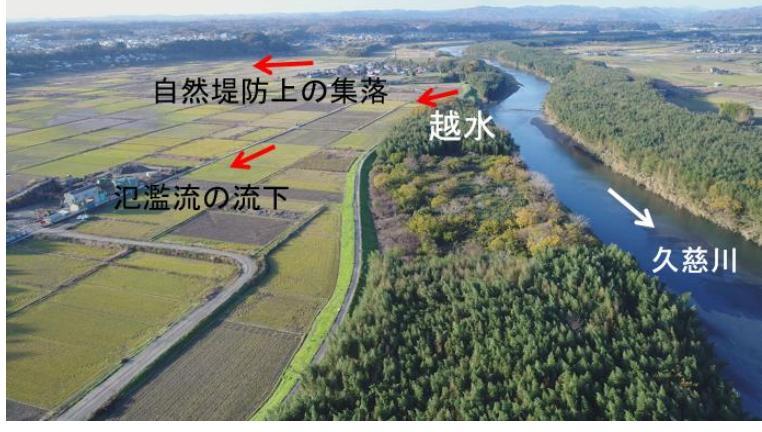
図 3.2.3 久慈川右岸側堤内地の氾濫原(ドローンにより撮影)

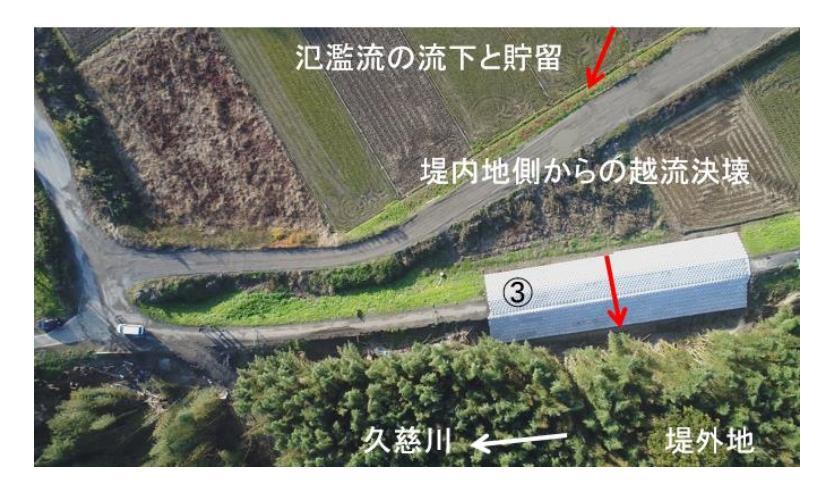
図 3.2.4 決壊地点③(堤防緊急復旧後にドローンにより撮影)

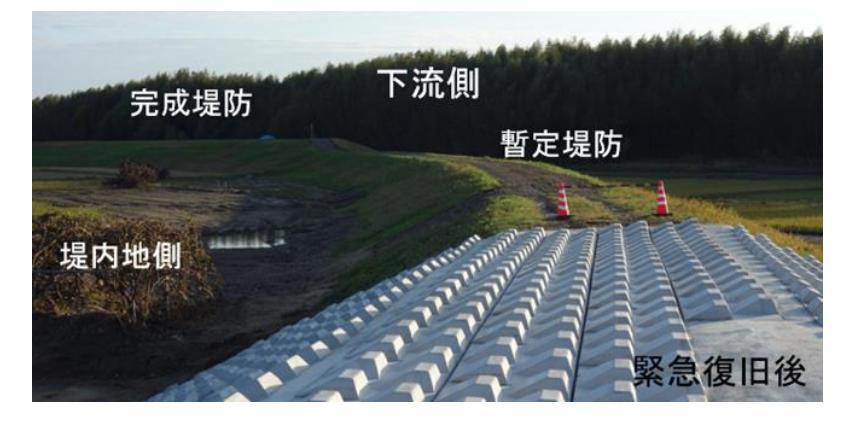
図 3.2.5 堤防決壊箇所②の堤防緊急復旧 (下流側の堤防高の違いから完成堤と暫定堤の違いを見ることができる)

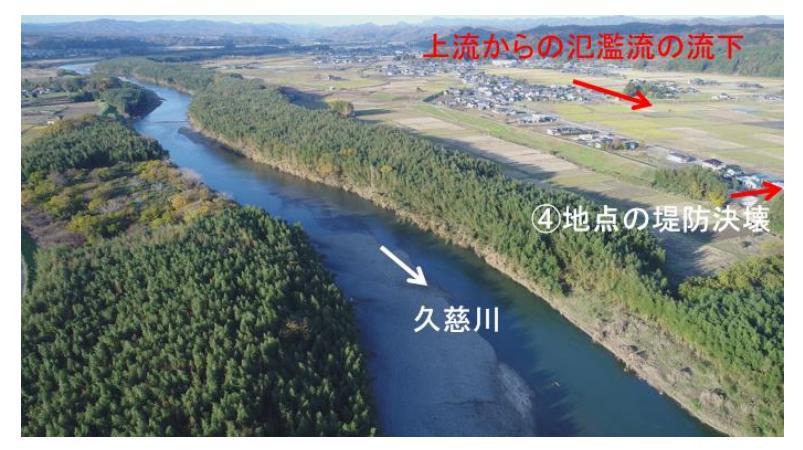
図 3.2.6 久慈川 左岸側堤内地の氾濫原 (ドローンにより撮影)

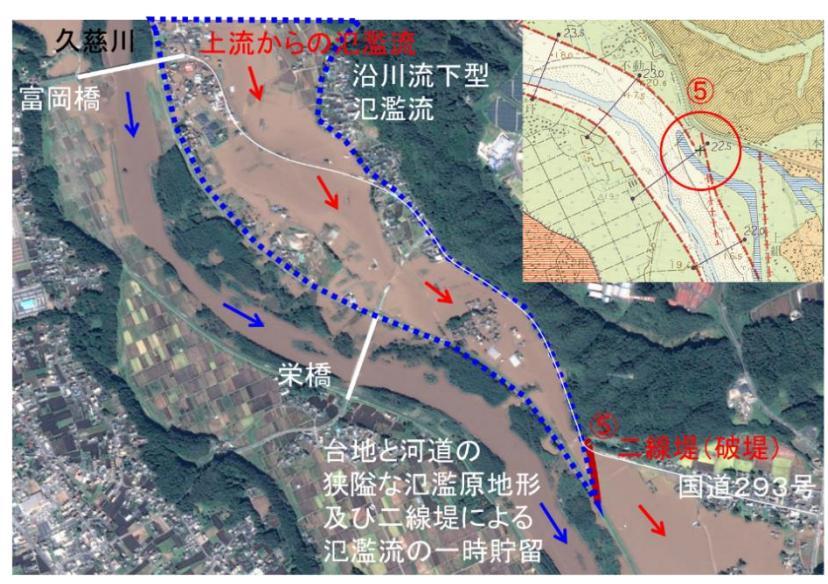
この区間の右岸側堤内地の比高は高く久慈川による氾濫,浸水は生じていない.しかし左 岸側堤内地においては,上流(辰ノロ橋〜富岡橋堤エリア)からの氾濫流が久慈川に沿って 流下している(図 3.2.7).この堤内地は台地と河道に挟まれ,栄橋下流では台地の張り出 しによって堤内地幅(氾濫原幅)が著しく狭くなっており,図3.2.8に示す治水地形分類図 (旧版)から,旧河道が多く見られ,河道変遷が著しいことが分かる.また,⑤の地点は霞 堤となっているが,その後閉められて連続堤となった.ただし,旧堤は二線堤の役割を残し ている.

図3.2.7 富岡橋~二線堤の氾濫状況と二線堤周辺の治水地形分類図(旧版)

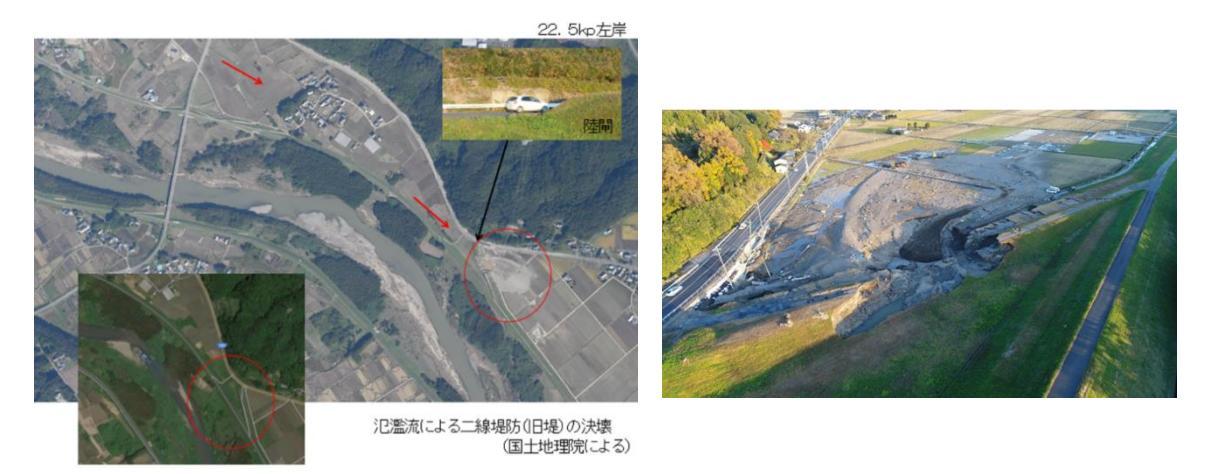
この二線堤は図 3.2.9 に示すように、上流から流下した氾濫流により越水破堤した(図 3.2.9⑤の地点).二線堤の上流側では氾濫流が一時的に貯留されるが、本堤を越水した痕跡

や堤防の欠損,洗掘等の被害は見当たらない.なお,台地際に国道 293 号線があるため,二線堤には一部,陸閘として開口している(図 3.2.9)

図 3.2.9 二線堤の決壊

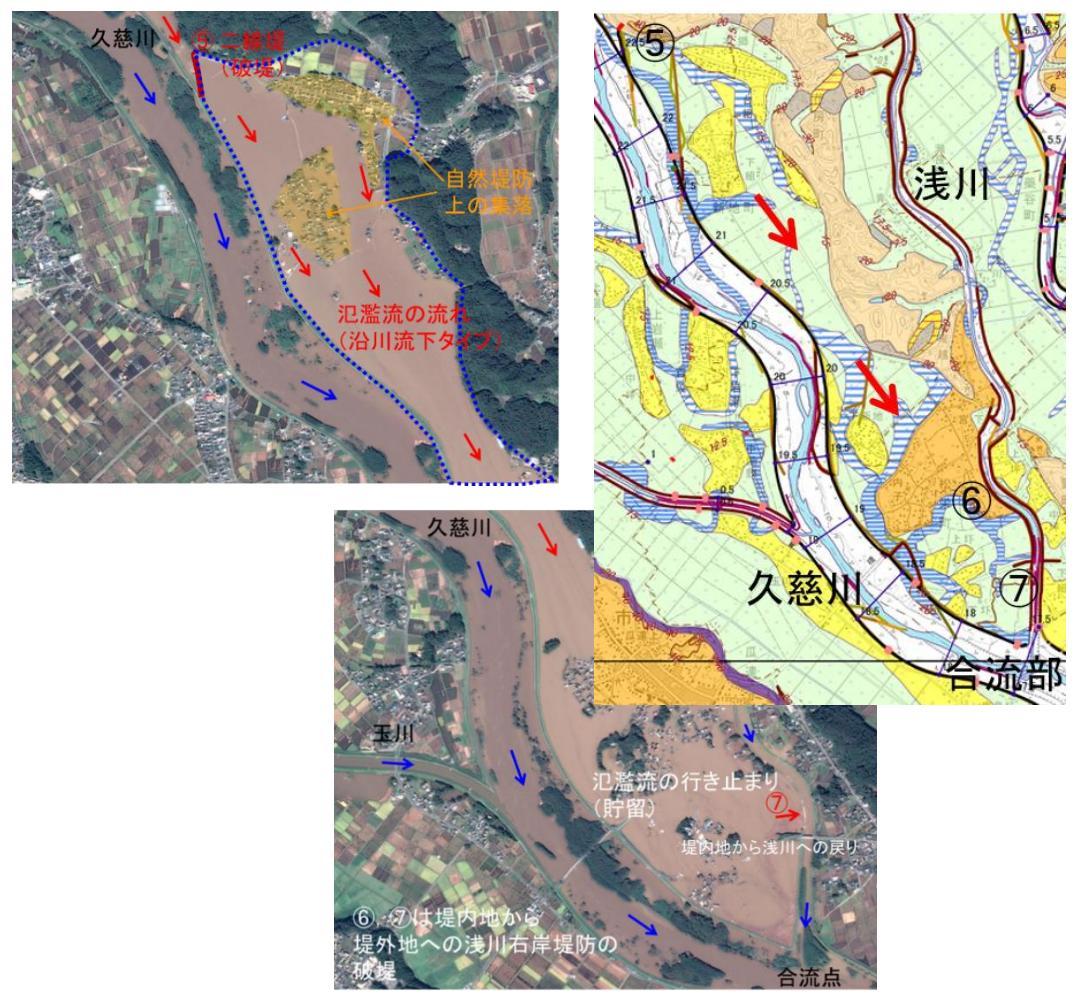
図 3.2.10 二線堤~浅川合流部

二線堤を決壊させた氾濫流はこの区間に上流から流下する(図3.2.10). 堤内地には自然 堤防などの微高地上に集落の形成が見られる. 氾濫流は久慈川・浅川合流部で行き場を失い 一時貯留するが,⑥,⑦地点でその堤内地側から浅川堤防を決壊させ,浅川に流れ込んでい る.図3.2.11 は浅川決壊地点⑦での氾濫後状況を示す.決壊地点の堤内地には田んぼの侵 食が生じており(段落ち流れによるヘッドカット),その浅川決壊口対岸の堤防表法面にあ る流下物の痕跡ラインからは,浅川の越水が生じていないことを示している.また,久慈川 左岸堤防は完成堤で越水等の痕跡は現地調査では確認されなかった.

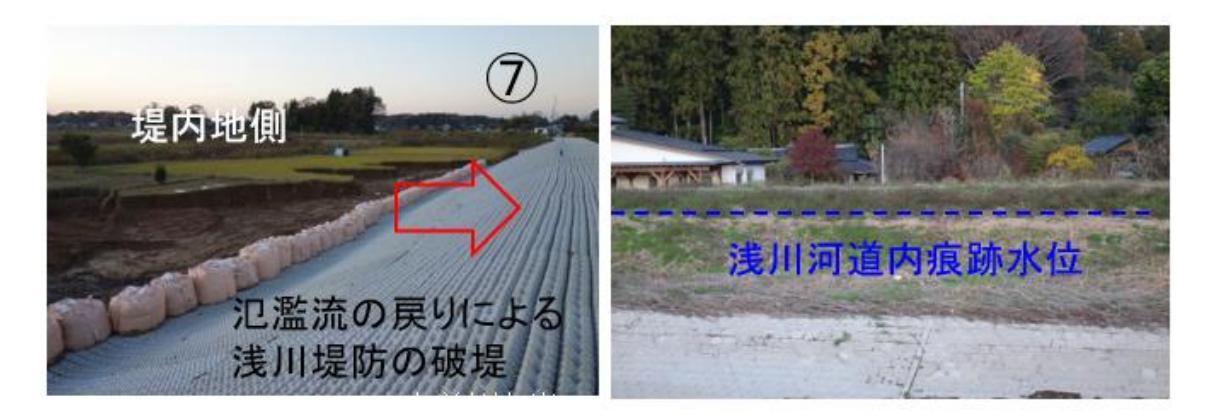
図 3.2.11 浅川決壊地点⑦での氾濫後状況

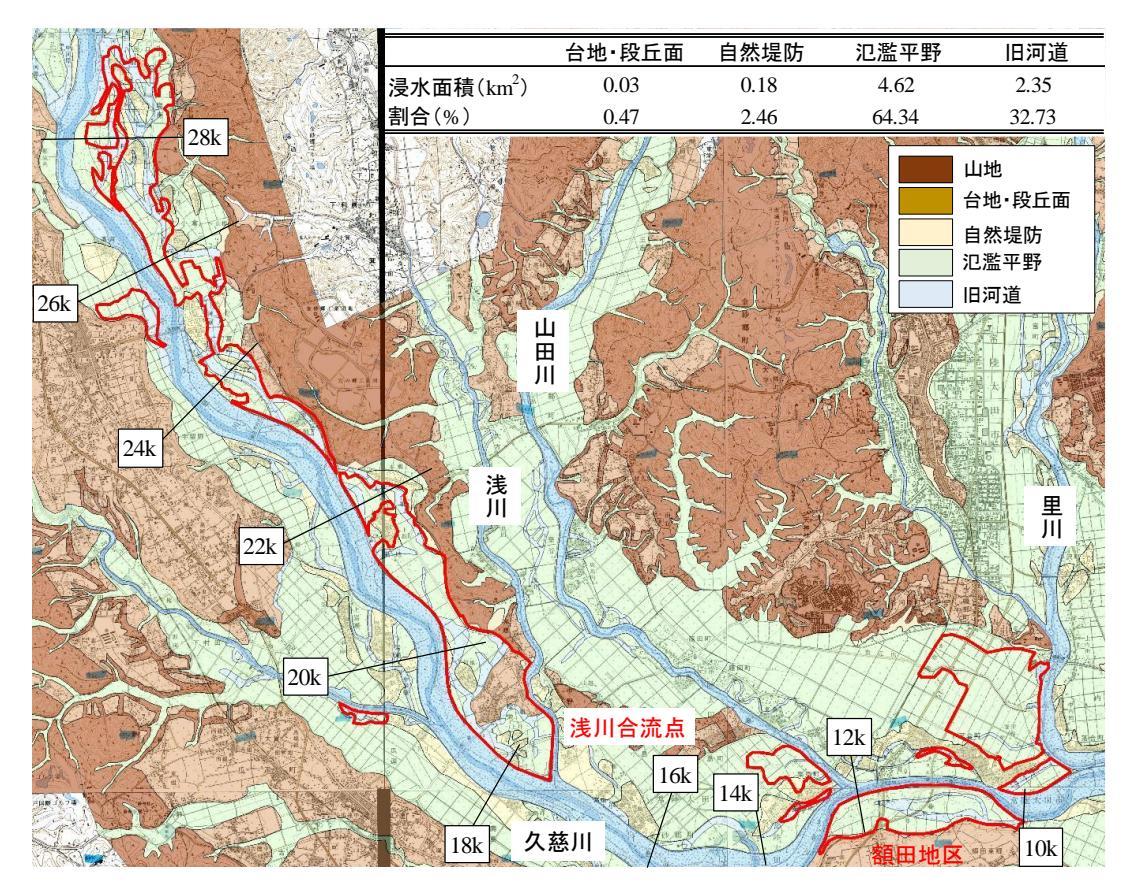
図3.3.1 に令和元年台風第19号による久慈川の浸水範囲(国土地理院段彩図,2019)と 治水地形分類図の重ね合わせを示す.浸水深は最大で4.7mであり,台地と久慈川ではさま れた氾濫平野(右岸10-12k)や浅川合流点付近(左岸17-20k)で浸水深が大きかった.ま た,浸水範囲の64%が氾濫平野,32%が旧河道であった一方,相対的に標高の高い,台地及 び自然堤防での浸水範囲の割合は低く,浸水範囲は微地形と良く対応していた.

図 3.3.1 令和元年台風 19 号の浸水範囲と自然微地形

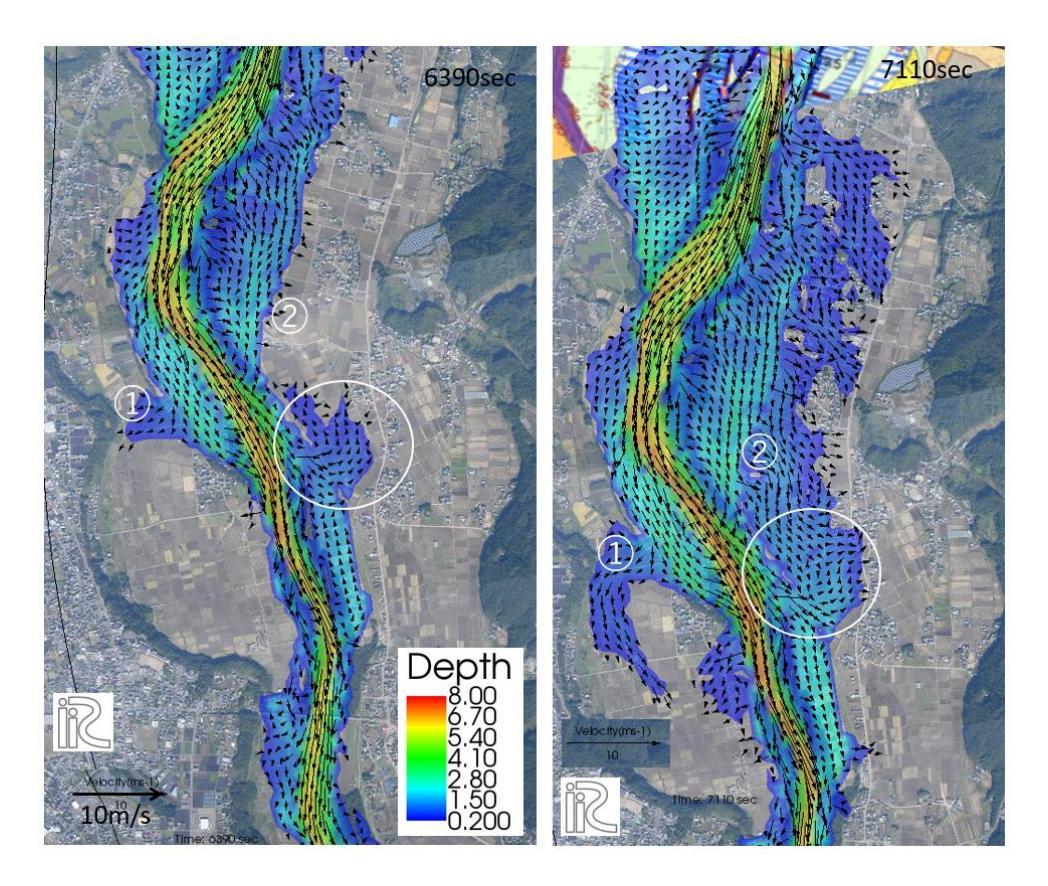
図 3.4.3 に辰ノロ橋~富岡橋における浸水深コンターと流速ベクトル図を示す. 6390sec の時点では流量は 2000m³/s 程度であり, ②では破堤を考慮していないため堤内地への浸水 は認められない.また, ②の上下流での堤防によって氾濫を防止している.一方, ①及び白

丸で囲んだ付近は無堤区間なので浸水が始まっている.7110sec では4000m³/s 程度の洪水流 量時で、①からの氾濫水域の拡大とその下流からも越水も認められる.また、②の上下流で の堤防からも越水して氾濫域が拡大する.ただし、この無堤区間から下流は堤防整備がなさ れていることもあって氾濫を抑制していることが分かる.図3.4.4は、二線堤~浅川合流部 における浸水深コンターと流速ベクトル図で、久慈川左岸からの越水が認められず、時間経 過から分かるように二線堤を越水した氾濫流の流下により浅川合流点まで到達することで このエリアの浸水被害が生じていることが認められた.

図3.4.3 辰ノロ橋~富岡橋における氾濫計算による浸水深コンターと流速ベクトル図

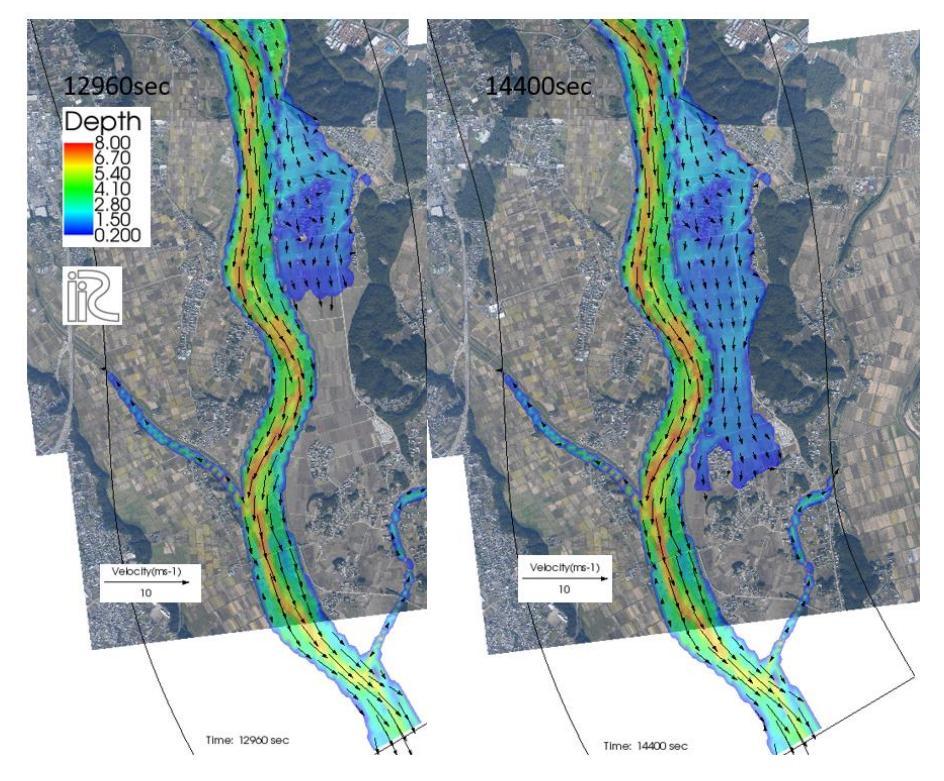
図3.4.4 二線堤~浅川合流部における氾濫計算による浸水深コンターと流速ベクトル図

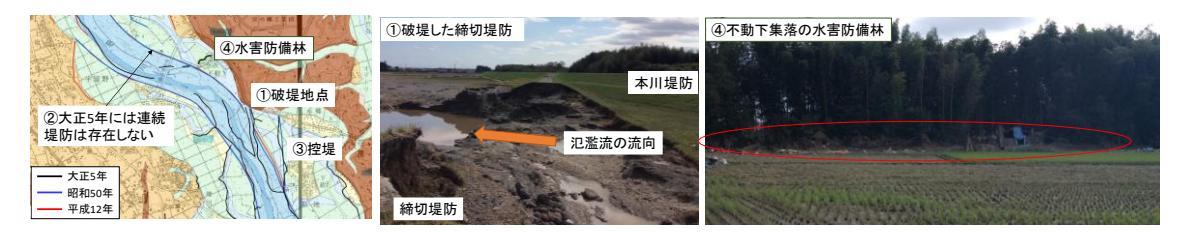
図 3.5.2 に、左岸 22k 付近の浸水プロセスと堤防整備及び過去の治水システムの関係を 示す.当該地域は久慈川左岸において本川と台地が最も近接する箇所である.連続堤防の整 備及び開口部の締切りによって堤内地の治水システムが消失し、2 次元氾濫流計算の結果、 下流への氾濫流の増大や開口部付近の浸水深の増大が認められた地域である.今回の災害 では、1999 年に締切りを行った堤防を上流からの氾濫流が越流することで破堤し、下流側 へ氾濫流が流下している(①).1916 年の地形図では、久慈川左岸に連続堤防は確認されて おらず(②)、左岸台地と久慈川本川が最も近接する箇所で上流からの氾濫流を戻す構造と なっていたことが推測される.また、下流側に存在する控堤は、氾濫戻し及び本川からの氾 濫流から下流を防御する機能があったと考えられる(③).締切り堤防による開口部の閉塞 は1999 年であり、現在の河道となっている.一方、不動下集落の直上流にある大規模な水 害防備林(④)では、氾濫流が運搬した塵芥が捕捉され、集落への流入が回避されている.

図 3.5.2 左岸 22k 付近の浸水プロセスと堤防整備及び過去の治水システム

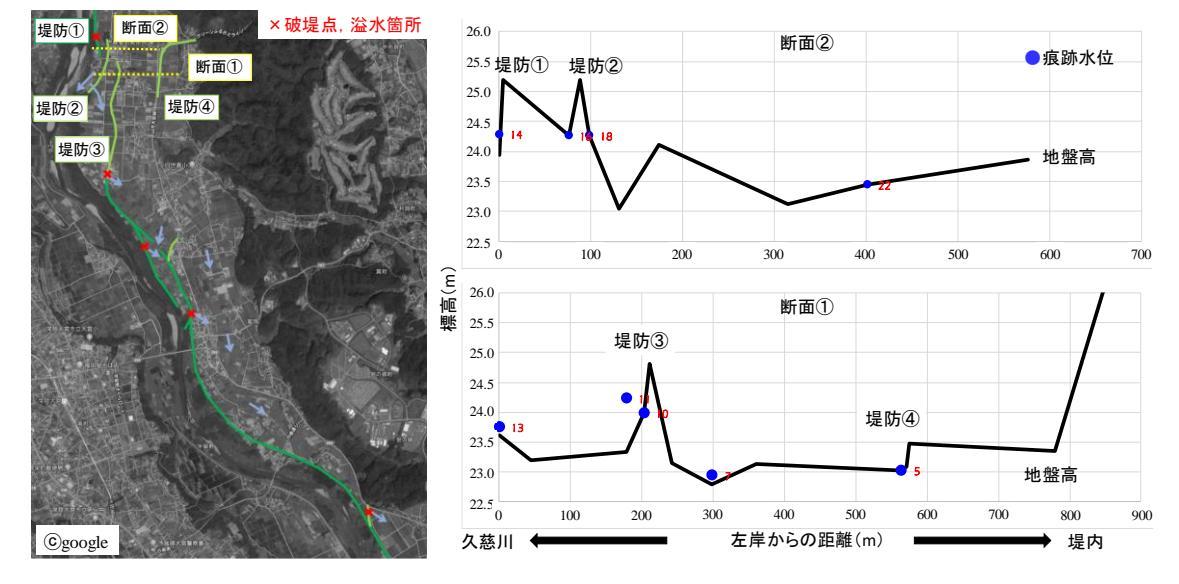
図3.5.3 に, 左岸 26-30k 付近の氾濫流の流下過程と痕跡水位の関係を示す. 当該地域は 現在も連続堤防が存在せず,不連続堤防及び水害防備林が多くみられる地域である. 自然堤 防の両端に旧河道が存在し,古くから氾濫流が流下していた地域と考えられる. 自然堤防の 川表側に比較的延長の長い不連続堤防(堤防③)が設けられており,集落を防御すると同時 に氾濫流を導流する機能を有しているものと考えられる. 今次水害では,連続堤の下流端に あたる左岸 29k 付近から溢水が発生し,浸水被害が生じている.

図 3.5.3 左岸 26-30k 付近の氾濫流の流下過程と痕跡水位の関係

しかし、下流地区とは異なり、浸水深は最大でも 1m 程度(2019,国土地理院段彩図)で あった.当該地区における洪水痕跡水位の横断図を示したものが図3.5.3 である.断面①及 び②ともに久慈川と久慈川に最も近い不連続堤防の間で水位が高く不連続堤防の堤内地側 で低くなっている.2 次元氾濫流計算の結果からも流速も最大で 1m/s 程度であることが示 されている.久慈川と不連続堤防の間の農地を氾濫流の流下空間として活用することで流 速,水深を低減させ、氾濫時の被害を軽減していると考えられる.

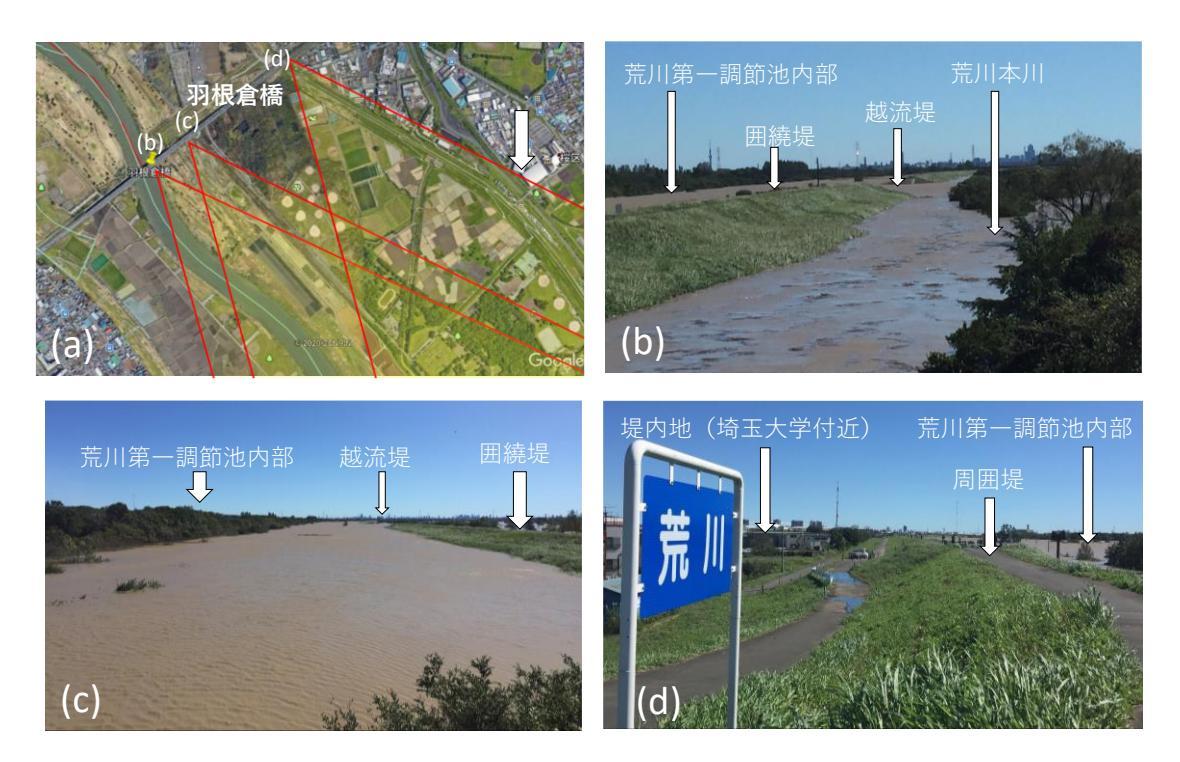
荒川第一調節池では,越流堤からの越流が始まったのが 10/12 の 23:30 頃であり,その後 約 3500 万 m³ の洪水調節を行っている. これは同貯水池の貯留能力 3900 万 m³ にあと 400 万 m³ にせまるぎりぎりの調節であった. 図 4.1.3 に 10/13 の 11 時に羽根倉橋から撮影した 越流堤部分と調節池内部の写真を示す. なお,荒川第一調節池の上流側の低い横堤 (大久保 浄水場付近:地元では塚本の土手と呼ぶ)では,洪水時に横堤を越流する流れが観測された. しかし,こうした横堤群の多くは洪水時の最大水位よりも高い堤防高となっており,河道内 貯留に洪水をゆっくりと流したと考えられる. 同地点とその上流付近には,洪水調節機能を 高めるため,荒川第二・第三調節池が計画されている.

図 4.1.3 荒川第一調節池の状況(10/13 11 時撮影)

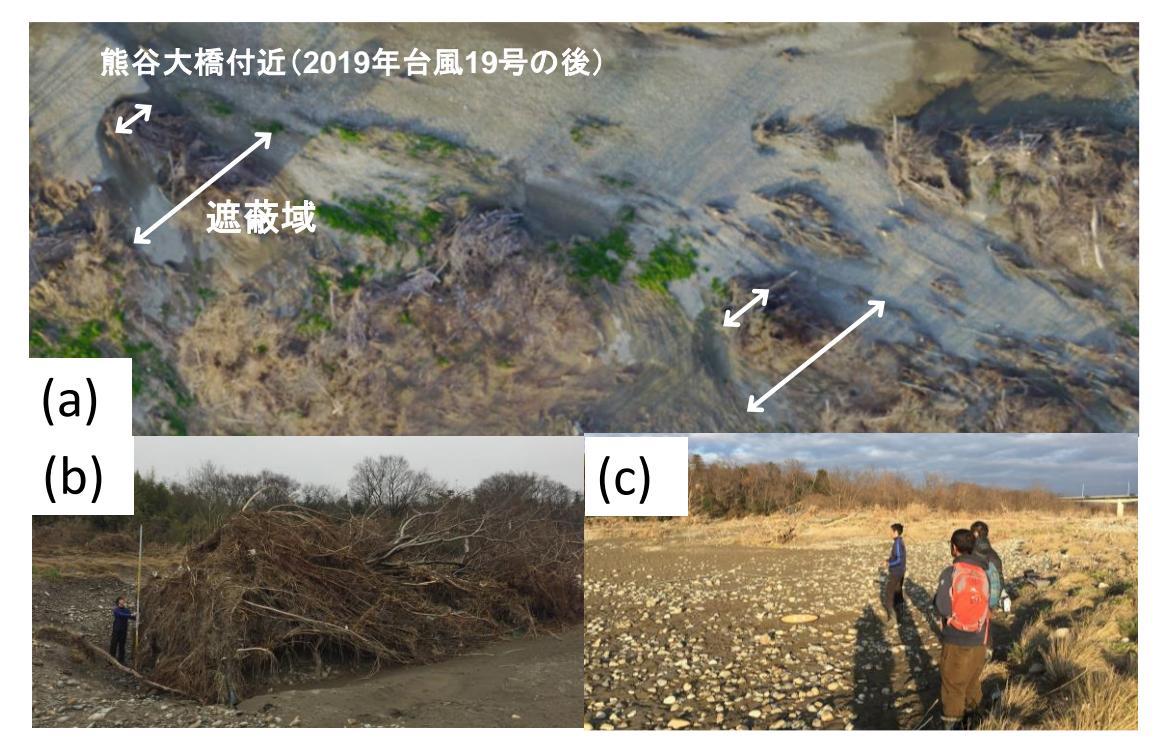
荒川本川において熊谷扇状地(特に熊谷大橋,荒川大橋周辺)は樹林化が進んでいる箇所 である.熊谷大橋地点の砂州では,砂州の外周端で複数の樹木が樹林帯として流木をトラッ プすることでダムのようになっていることが確認された(図4.1.5).この砂州外周の樹林 帯でトラップされた内側では,流木ダムのフィルターによって,根や枝を主体としたトラッ プが多く見られた.出水後に撮影された図4.1.6では偏流によって砂州が侵食され,砂州外 周となっているのが分かる.同地点は川幅が広く堤防までの距離が離れているため問題と はならなかったが,樹林帯スケールで偏流が生じることは,今後の樹木管理における偏流対 策として留意すべき点と考えられる.また,トラップされた幅は樹木の直径の10倍のオー ダーであるため,洪水時の抵抗が非常に大きくなっていると考えられる.地先においては氾 濫リスクが高まる一方で,下流にとっては河道内貯留効果として機能する.こうした洪水中 の破壊に伴う抵抗の変化と,河道内貯留特性の変化についても今後明らかにしていく必要 がある.

図 4.1.6 流木を捕捉した樹林帯周辺の局所洗掘

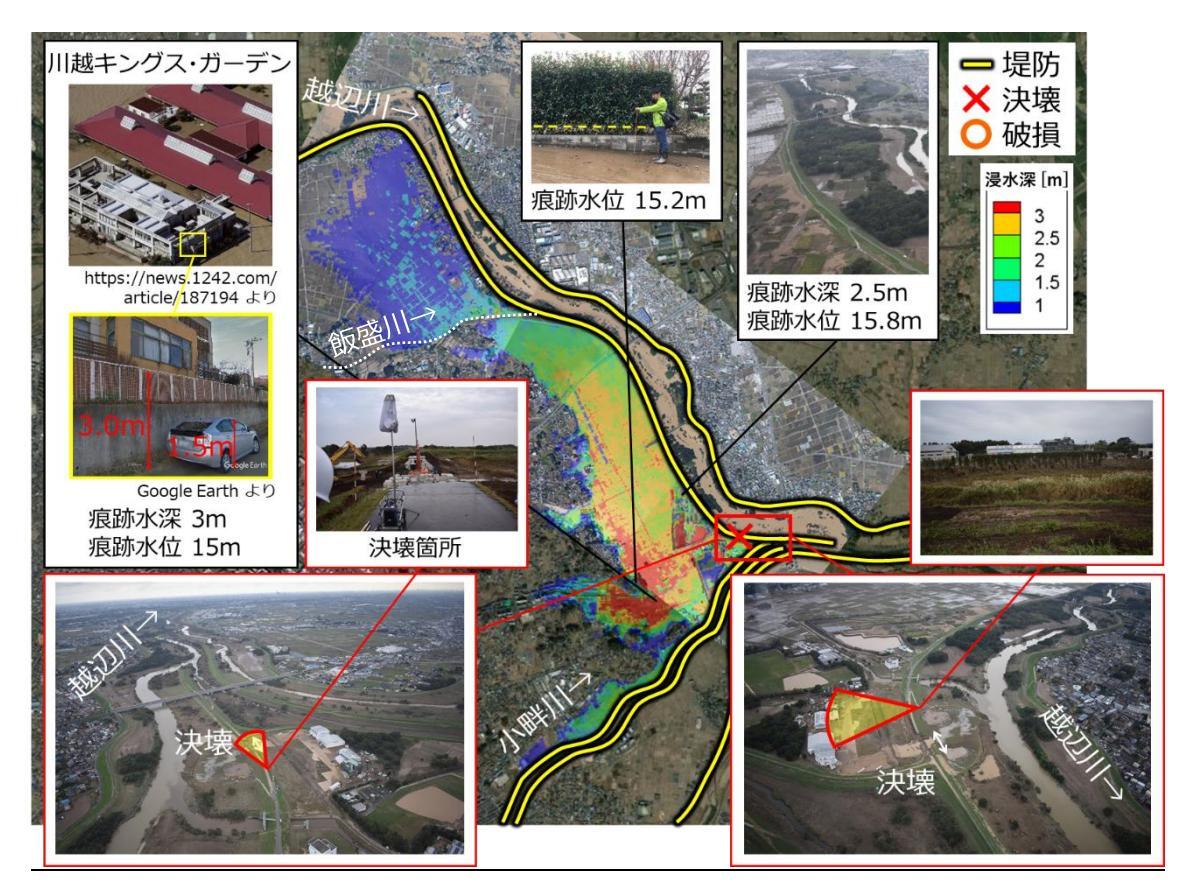
図4.2.2に越辺川国管理区間0.0k-0.2kの堤防越水と堤防決壊に伴う堤内地の氾濫状況と 痕跡水位を示す.痕跡水位はT.P.+15mからT.P.+15.8m程度である.図4.2.2に示す飯盛川 より南側において,T.P.+15.5mのレベル湛水を仮定した浸水深コンター図も合わせて示す. 本想定による当該地域の氾濫量は約800万m³である.飯盛川より北側では,飯盛川の内水 氾濫により浸水している.国土地理院の空中写真の浸水域と合うように,T.P.+16.7mのレベ ル湛水を仮定し,想定氾濫量は約130万m³である.

図 4.2.2 入間川・越辺川・小畔川合流点の越辺川右岸堤防決壊による堤内地の氾濫状況お よび痕跡水位(T.P.m)

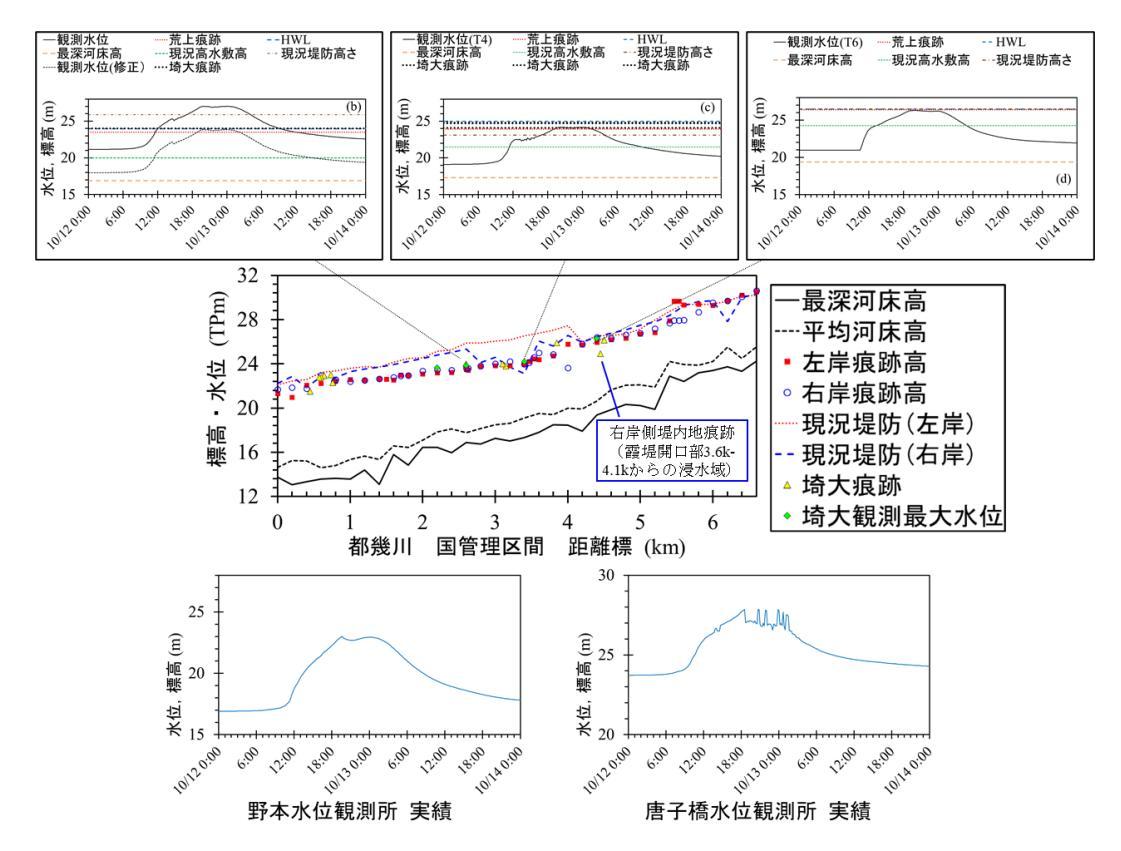
図 4.2.3 に都幾川国管理区間(0k – 7k)における痕跡高,河床高,堤防高の縦断図を示す. また,図 4.2.4 に痕跡高の取得位置とその様子を示す.1.0k-2.5k 地点では,左右岸共に,最 大水位が堤防高まで余裕があったことが分かる.2.6k-3.6k の右岸堤防高が低くなっている が,これは川幅が広がっている地域である(図 4.2.4).また,3.2k の右岸は堤防高よりも 痕跡高が高いが,この地域は堤内地が高台となっている.3.6k-4.1k の右岸は霞堤の開口部 となっており,その上流側の 4.5k 地点付近の堤内地では T.P.+24.9m の高さに痕跡が見られ た.この地点の堤外地の痕跡高は T.P.+26.13m であり,堤防天端まで 46 cm の高さであった.

埼玉大学が 2019 年 8 月から都幾川の 2.2k, 2.6k, 3.4k, 4.4k に設置していた水位計の観測結 果の一部 ³および,唐子橋水位観測所(5.5k)と越辺川落合橋水位観測所(1.6k)の水位ハイドロ グラフを図 4.2.3 に合わせて示す.都幾川は縦断的な川幅の変化が大きく,上流部では河道 内樹木が多く,下流部では樹木が少ないという特徴がある.図 4.2.3 より,10 月 12 日 10 時から 12 時にかけて水位が急激に上昇している.これは,河道内の低木の樹冠まで水位が 達し,抗力が大きくなったため,水位が急上昇したと考えられる.また,12 日の 12 時から 15 時にかけては,3.4k 地点では水位の変化が小さいが,2.6k から野本(1.6k)で水位が大きく 上昇している.これは,この時点から越辺川・都幾川合流点の背水影響が都幾川 2.6k 地点 まで達したことを意味する.その後,18 時半には唐子橋(5.5k)で最大水位となり,4.4k から 野本(1.6k)ではその後,20 時頃に最大水位付近となった.

図 4.2.3 都幾川国管理区間 (0k-6.6k)の縦断図と観測水位ハイドログラフ (荒川上流河川 事務所提供データ, 観測水位³⁾に,災害調査結果を加えて作成)

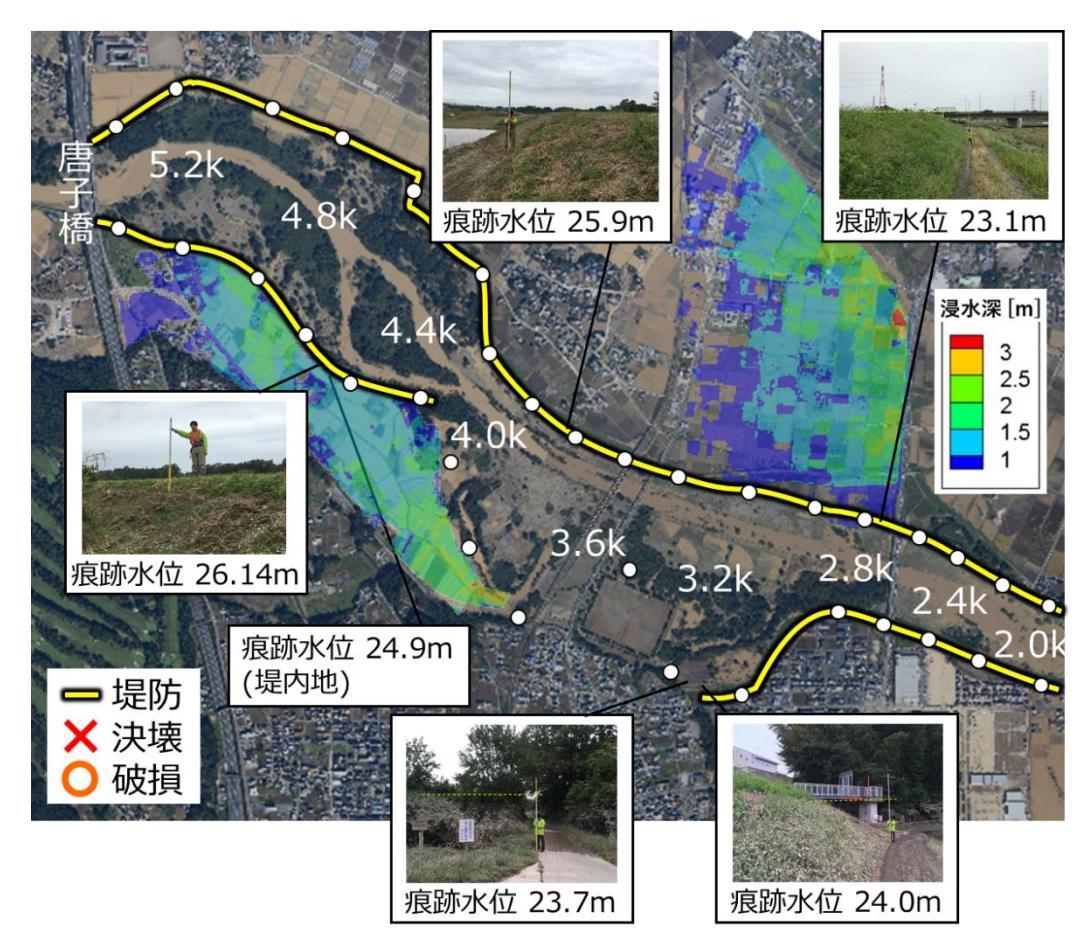
図 4.2.4 都幾川国管理区間 (2.0k-5.5k)の痕跡水位

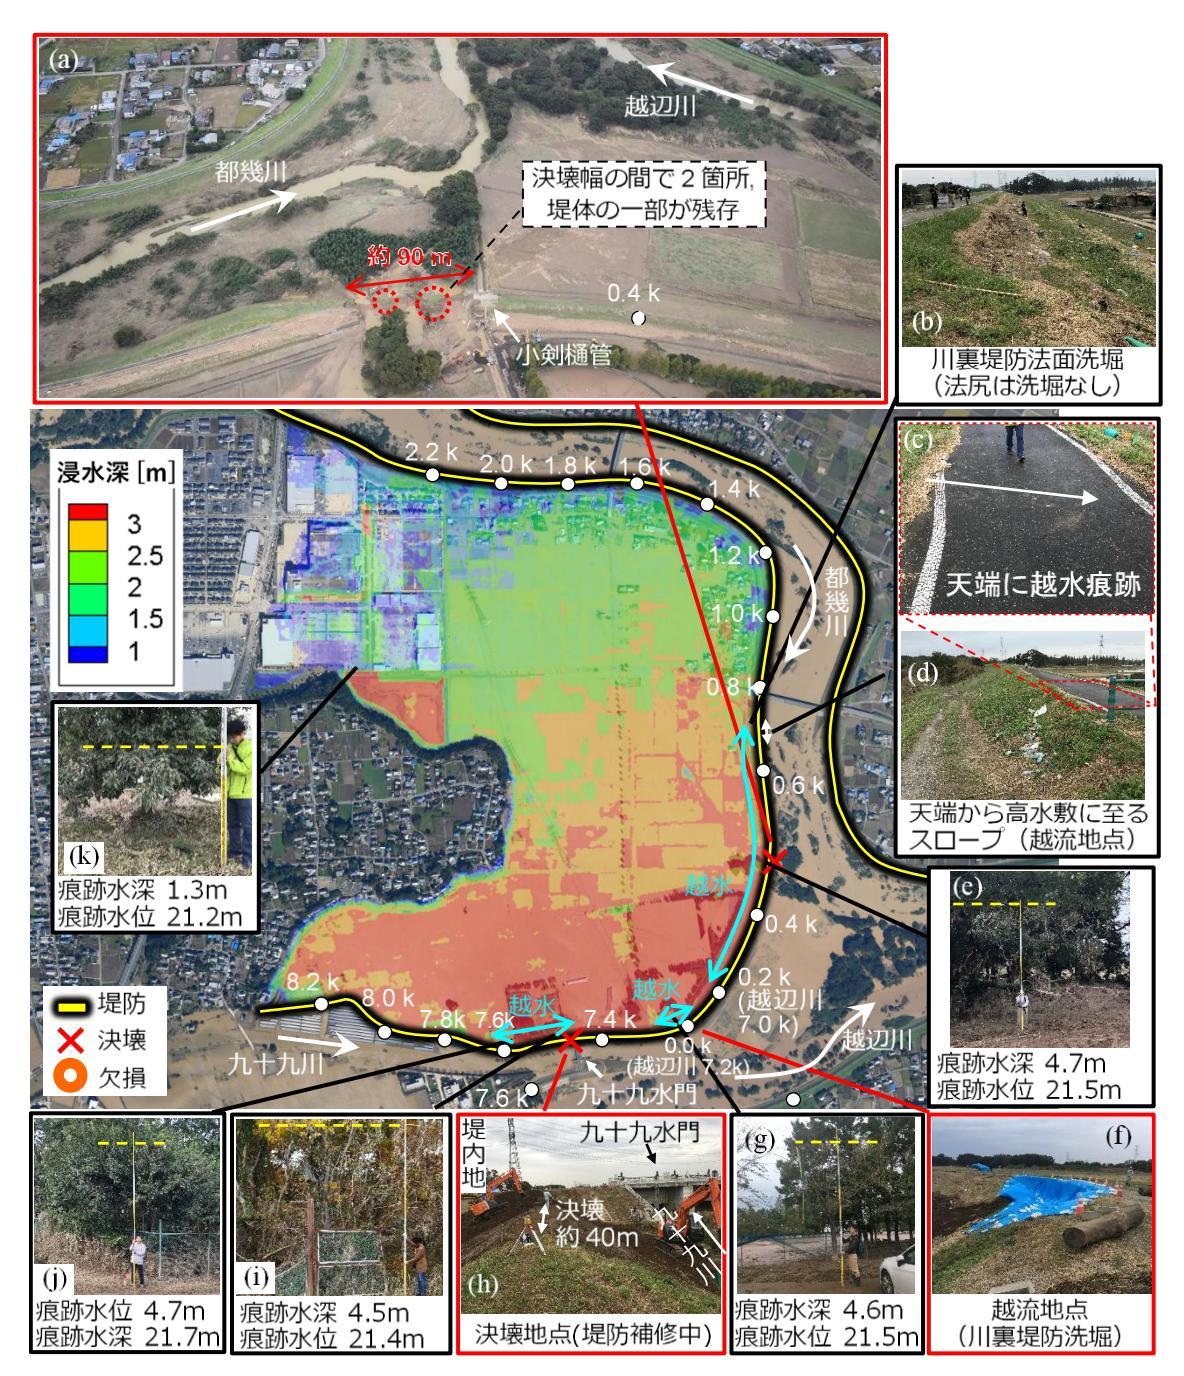
図 4.2.5 に越辺川,都幾川,九十九川合流部付近の痕跡等を示す.堤内地の痕跡水位は T.P.+ 21.2 mから T.P.+ 21.7mであり,ほとんどレベル湛水であることから,図4.2.5 には, レベル湛水を仮定した浸水深コンター図を示している.

図4.2.5 越辺川・都幾川・九十九川合流点の決壊による堤内地の氾濫域および痕跡高

第3回荒川水系越辺川都幾川堤防調査委員会の資料¹⁾によると,都幾川と越辺川の合流点 付近の越水範囲は,都幾川右岸 0.2k-0.6k(国管理区間)であり,0.4k地点での越水深は少な くとも 20cm 以上としている.埼玉大学の現地調査では,図4.2.5に示すように,0.7k地点 付近でも越水の痕跡が見られた.この地点では,堤防天端上のアスファルト舗装に砂が堆積 しており,越水した様子が観察された.また,第2回荒川水系越辺川都幾川堤防調査委員会 の資料²⁾より,決壊幅は約90mである.現地調査より,決壊幅90mの間に,堤体の一部が 2箇所残存している様子が観察された(図4.2.5).

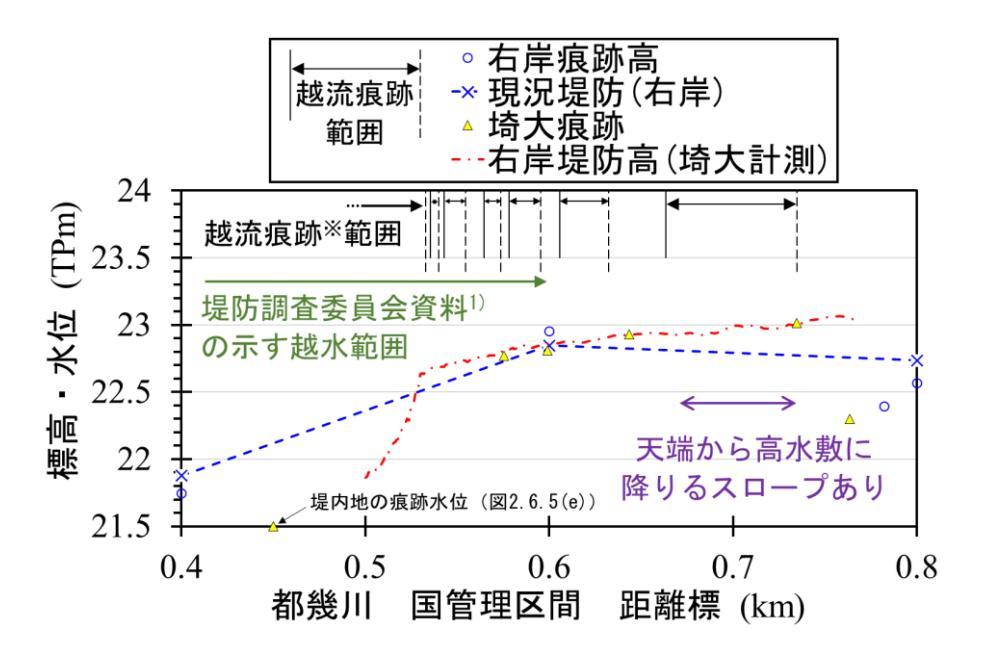
図4.2.6に、荒川上流河川事務所から提供いただいた都幾川右岸の現況堤防高、右岸痕跡 高および、埼玉大学計測の堤防高を示す.なお、埼玉大学による堤防高の計測ではRTK-GNSS を用いており、計測位置が距離標と対応するように x 軸を調整した.距離標 0.5k-0.53k で堤 防高が急に低下している地点があるが、この地点より下流側ではアスファルト舗装がされ ていなかった.そのため、越流痕跡はアスファルト舗装上の砂の堆積ではなく、天端上の浮 遊物(草本等)の堆積から判断した.

図 4.2.6 より,堤防高が急に低くなっている地点より下流では連続的に堤防越水していた痕跡が見られたが,それより上流では堤防越水の痕跡が不連続であった.これは,僅かな堤防高の差が影響したことも考えられるが,右岸堤防高(埼大計測)を見ると越流痕跡が見られた範囲で,必ずしも堤防高が低いわけではない.そのため,堤外地の河床高や植生により,局所的に堤外地の水位が上昇した地点で越水が生じたと考えられる.0.7k 地点は,図4.2.5 に示したように,天端から高水敷に降りるスロープがあり,その影響も考えられる.また,低水路沿いのパッチ状の樹林帯が偏流を引き起こし,局所的な水位上昇を招いた可能性もある.

図 4.2.6 都幾川国管理区間(0.4k-0.8k)の縦断図および越流痕跡範囲(※越水痕跡は図 4.2.5(c)で示した堤防天端上の痕跡を指す)(荒川上流河川事務所提供データ, 観測水位ハイドログラフ³⁾に,災害調査結果を加えて作成)

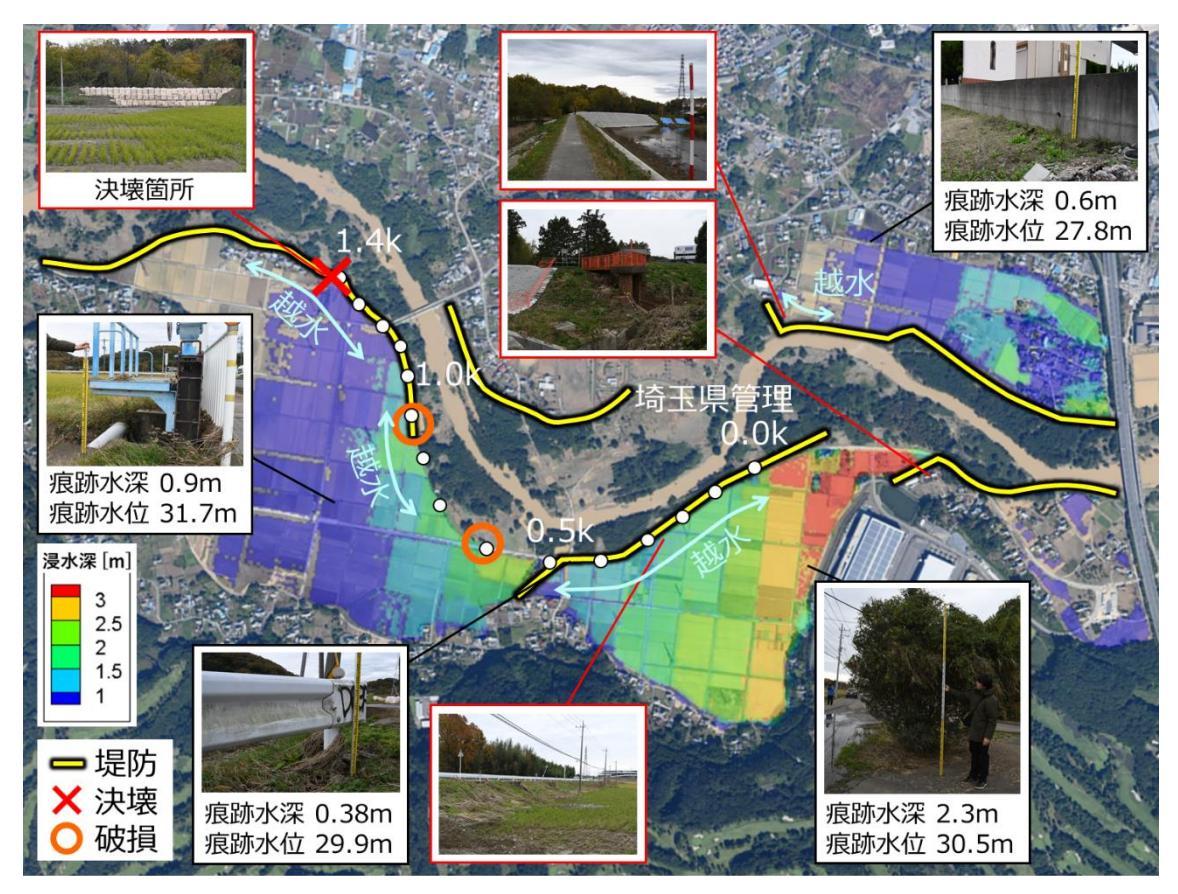
図 4.2.8 都幾川唐子橋より上流の決壊箇所付近の痕跡水位

都幾川埼玉県管理区間 0.5k より上流の右岸における堤内地の浸水は, 霞堤開口部からの 浸水と, 霞堤開口部より上流の堤防からの越水, 堤防決壊による浸水である. この堤内地で はT.P.+31.7mの痕跡(農業用の水門のフェンスにトラップされた草)が見られた(図4.2.8). 0.5k より下流の右岸でも霞堤開口部からの浸水と堤防越水により, T.P.+29.9m (ガードレー ルにトラップされた草) から T.P.+30.5m (樹木に堆積した泥) で痕跡が確認された.

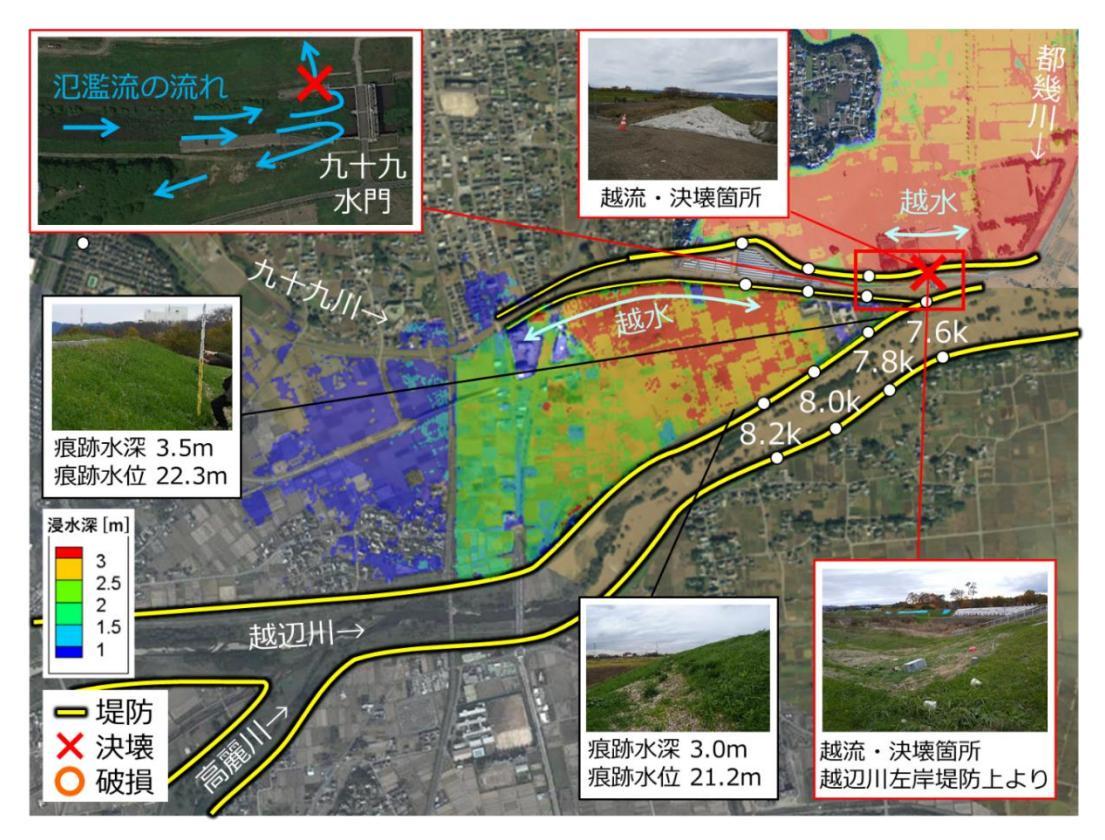
図 4.2.10 九十九川左岸決壊および右岸越水箇所付近の痕跡

図4.2.9に九十九川の現況堤防高と痕跡高の縦断図を示す.また,図4.2.9に九十九川左 岸決壊および右岸越水箇所付近の痕跡水位を示す.第3回越辺川都幾川堤防調査委員会資 料¹⁾によると,九十九川左岸(越辺川左岸国管理7.6k地点)で堤防決壊が発生した.越水区 間は越辺川左岸(国管理距離標)7.6k-7.8k,越水深は少なくとも40cm以上であったと推定 されている.また,第2回越辺川都幾川堤防調査委員会資料⁹より,決壊幅は約40mであ る.図4.2.10に示すように,決壊箇所からの氾濫流は,九十九川(越辺川)左岸側に湛水 した.

越辺川の逆流防止のため、九十九川との合流点に設置されている九十九水門は、10月12 日14時20分から閉操作が開始され、14時35分に完了している.また、開操作は13日3 時頃開始で、13日5時頃完了している.国土交通省関東地方整備局荒川上流河川事務所の 出水速報のによると、九十九川左岸の堤防決壊は13日の午前6時00分ごろ確認されてい る.図4.2.10に示すように、水門の隅角部に水が集中したことが九十九川左岸堤防の越水・ 決壊に繋がったと考えられる.そのため、九十九水門の閉操作が九十九川左岸の越水に影響 したと考えると、13日の午前6時より早い時間に決壊した可能性もある.

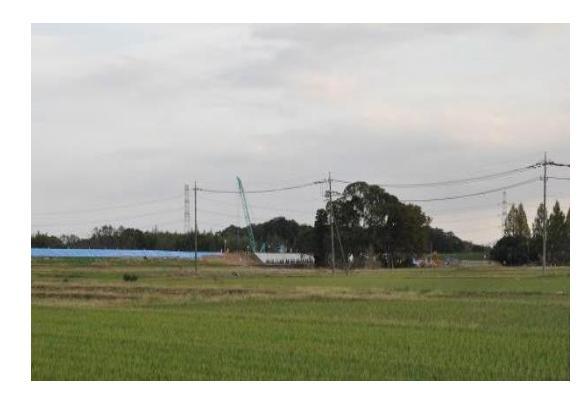
図 4.2.18 都幾川 0.4k 右岸破堤箇所 (堤内より撮影)

令和元年東日本台風により,埼玉県に位置する荒川水系都幾川では,越辺川との合流点で 河川堤防が破堤した.破堤箇所では越辺川と都幾川の合流と樹木繁茂による複雑な流れが 発生したものと考えられる.破堤箇所の様子を図4.2.18に,都幾川と越辺川合流点におけ る樹木が繁茂している様子を図4.2.19に,それぞれ示す.

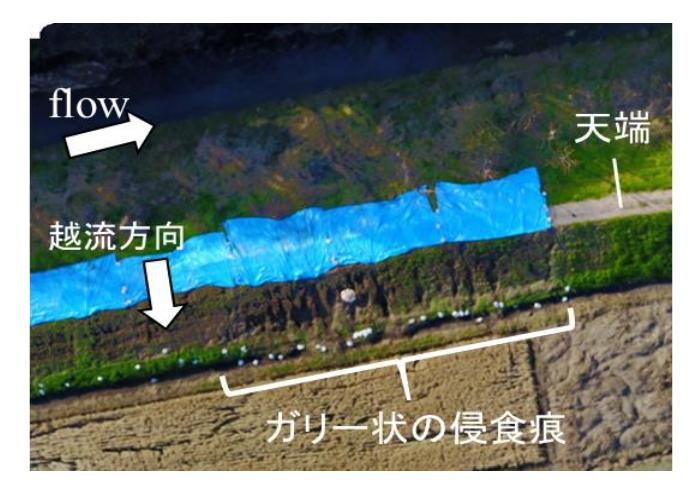
図 4.3.1 台風 19 号時に裏法面で確認された侵食痕

2019 年 10 月の台風 19 号時には、主に関東・東北地方の多くの河川で越水、破堤が生じ た. 荒川流域においても越辺川, 都幾川をはじめとした支川群の複数箇所で破堤が生じてい る. こうした破堤点付近では, 破堤には至らなかったものの図4.3.1 に示すように裏法面に 周期的なガリー侵食が確認されている.こうした周期的な侵食痕は2015年関東・東北豪雨 時においても,複数の地点で確認されている ¹⁾. 越流により生じる裏法面のガリー侵食は, 特に越流初期の裏法面の地形を決めるとともに、侵食箇所へ流れが集中することで、その後 の堤体侵食過程や破堤までの時間、すなわち堤防の粘り強さにも影響を与えると考えられ る.泉ら²は、一様斜面上に形成されるガリー侵食を実験的・理論的に検討しており、水深 の1000倍程度の周期でガリー侵食が生じることを明らかにしている.しかし、上記の検討 では、主に降雨によって生じる表面流を想定した水深が非常に浅い場合を対象としており、 本研究で対象とする堤防越流のように,数 cm-10 数 cm の大きな越流水深に対して生じるガ リー侵食の特性に関しては不明な点が多い.また,実際の堤防天端では不等沈下等によって, 堤防の縦断方向に周期的な凹凸が形成されることが報告されており³⁾,縦断的に異なる越流 水深となる. このような状況下で, 天端凹凸が裏法面の侵食規模にどのような影響を与える かを把握することは、堤防の維持管理の観点から極めて重要である.飯塚・八木澤 4はこの 点に着目し, 室内模型実験において, 凹凸波長と裏法面に形成されるガリー侵食との関係を 調べている. その結果, 天端凹凸波長が大きくなると, ガリー侵食の侵食深が大きくなるだ けでなく、隣り合うガリー同士の間隔が狭くなることを明らかにしている.しかし、この実 験は一定の越流水深(無次元越流水深が h/EH=0.03 程度 (h,EHはそれぞれ越流水深(m),堤防 高(m))で実施されている.実現象においては、場所に応じて様々な越流規模が想定されるた め,異なる越流水深条件におけるガリー侵食の発生周期,侵食規模(侵食深,幅等)を把握す る必要がある. そこで本研究では, 越流水深の変化がガリー侵食に及ぼす影響を水理模型実

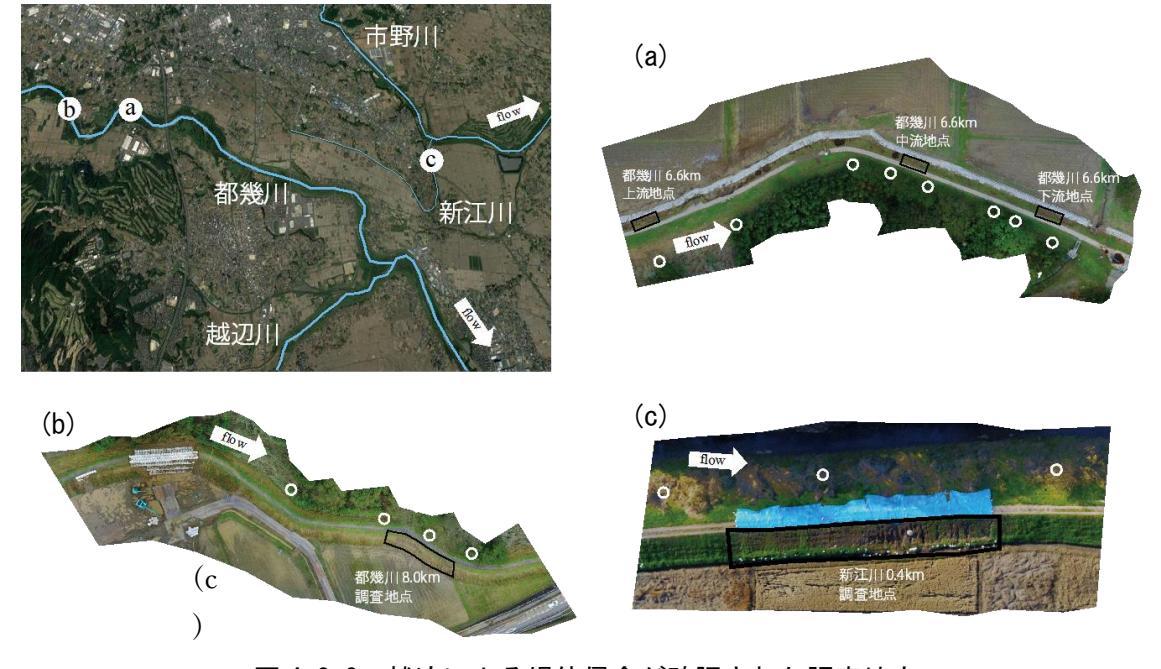
図 4.3.2 越流による堤体侵食が確認された調査地点 (a) 都幾川 6.6km 付近,(b) 都幾川 8.0km 付近,(c) 新江川 0.4km 付近 (図中の白丸は痕跡水位データ取得箇所を示す)

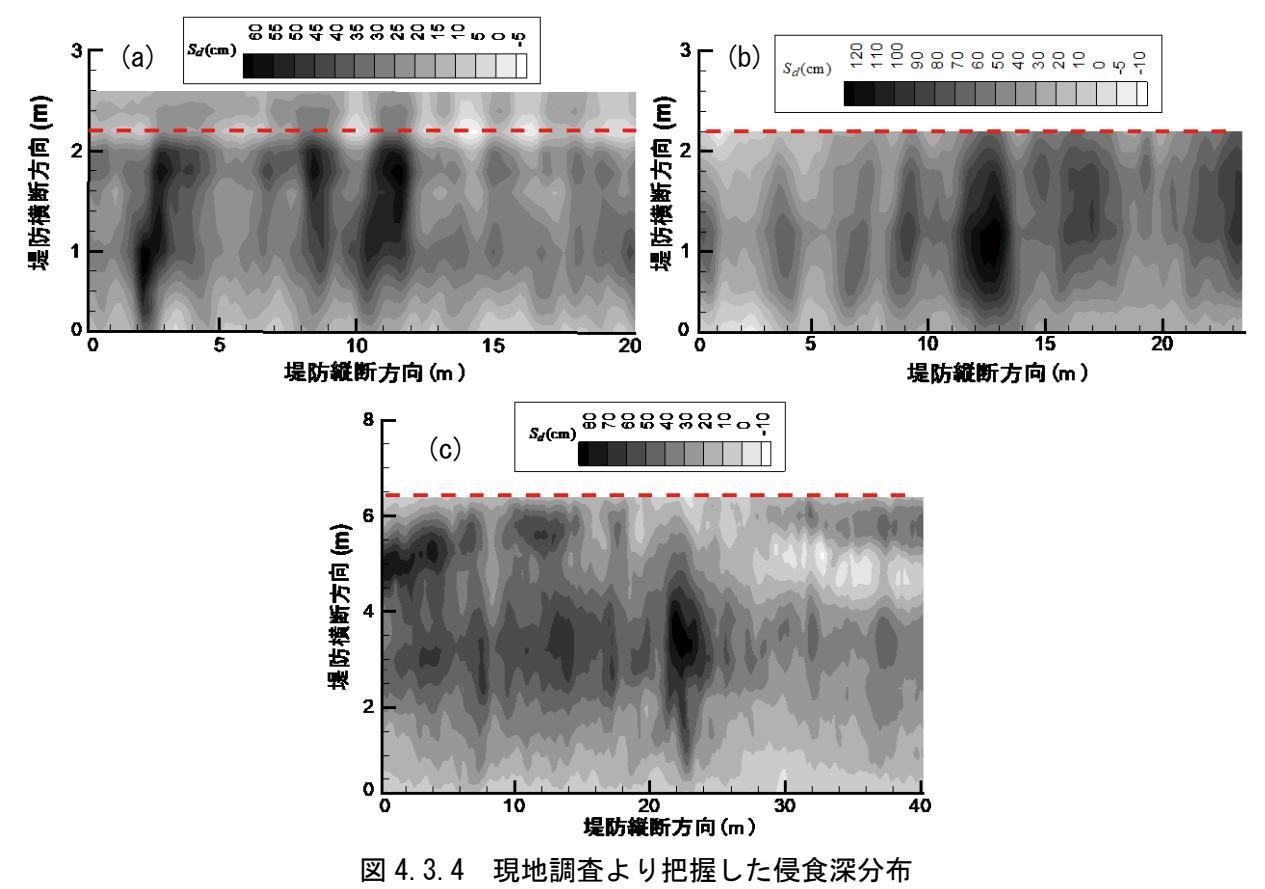
図 4.3.4 に各調査地点で得られた侵食深分布を,表4.3.2 に各調査地点の凹凸特性とガ リー侵食特性を示す.ここでは,明瞭に周期的なガリー侵食が確認できた3 地点の結果を示 す.図の赤点線は天端位置を,縦軸の堤防横断方向距離(裏法面に沿う方向)が0 は裏法尻で ある.また,*S*_dが正の値が侵食を意味している.示した3 地点の中で最も侵食を受けた地点 は,都幾川 6.6km 上流地点であった.表4.3.2 に示すように,この地点は他の地点に比べ若 干越流水深が高いことが原因だと考えられる.また,ガリー侵食痕の間隔を見ると,図 4.3.4(c)の新江川地点で他の2 地点と比較して細かい周期で侵食痕が形成していることが わかる.表4.3.2 をみると,この地点は凹凸波長が比較的短い傾向にある.こうした凹凸波 長や越流水深の違いが,ガリー侵食深やガリー間隔の変化を説明可能かどうか,4.3.5 にお いて,室内模型実験で得られる結果と比較する.

(a) 都幾川 6.6km 中流地点,(b) 都幾川 6.6km 上流地点,(c) 新江川 0.4km 地点 (図中の赤点線は天端を,堤防横断方向距離 0m が法尻を示す)
