令和元年台風 19 号豪雨災害 調査団報告書

2020年9月

公益社団法人 土木学会

水工学委員会

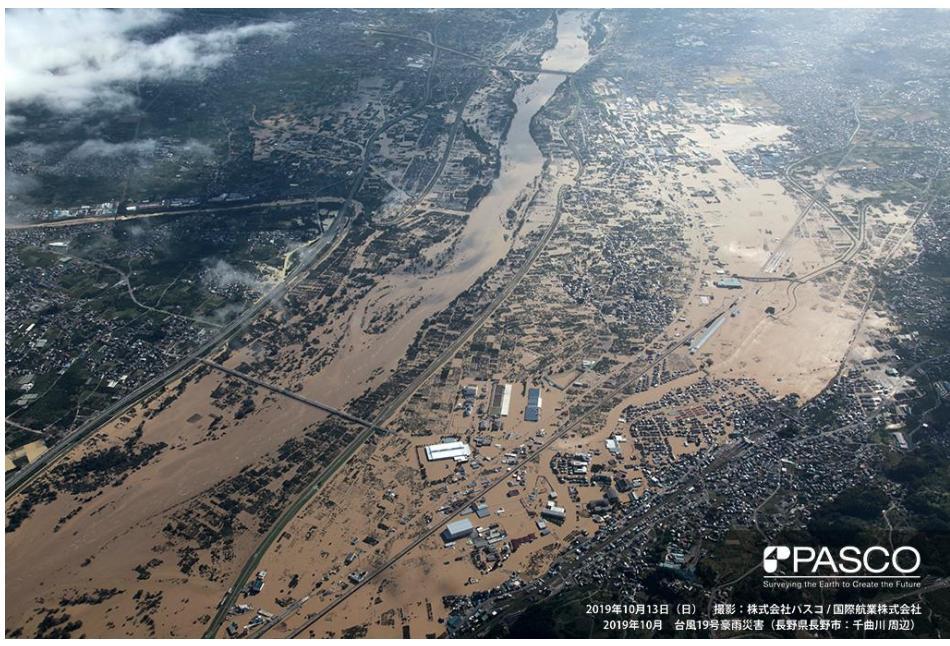
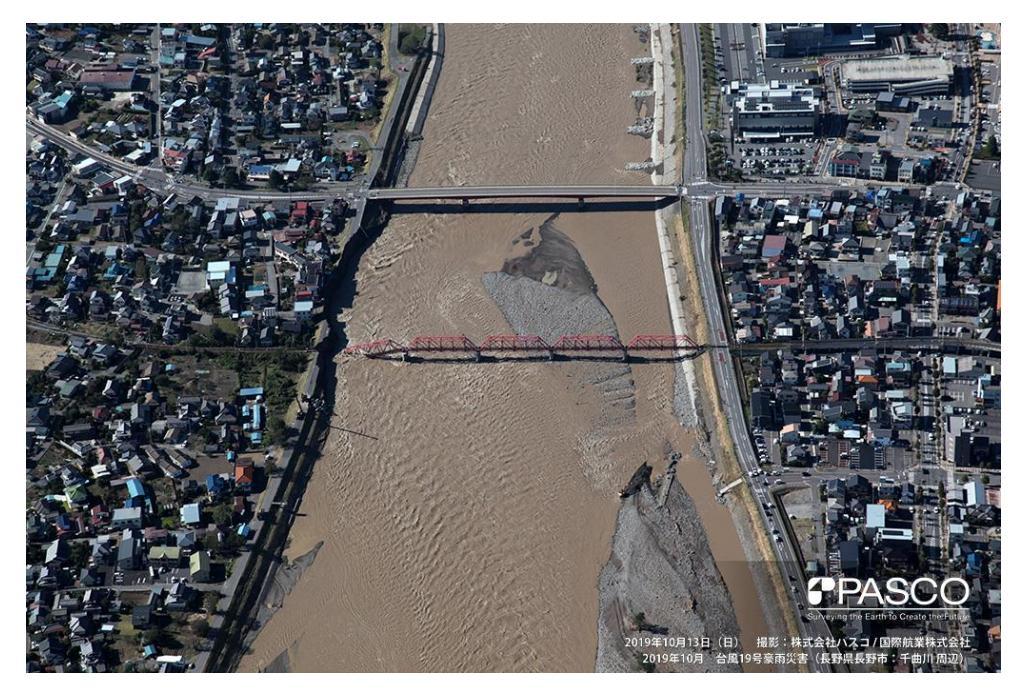
図 3.2.4 千曲川上田市堤防欠損地点の様子((株) Pasco 提供)

こうした氾濫が発生した地点の中間にある上田市の堤防欠損地点は、出水流量のピーク 時間帯に河道全体で土砂が活発に動き、川幅全体で砂州が形成されたことにより、流量低 減の際に流れが川岸に集中したことが被災の要因と考えられる現象であった.

2019(令和元)年の台風 19号で堤防欠損し落橋が発生した上田地区では,被災前は樹木 が繁茂し高水敷化した砂州があり,低水路内に小さな砂州が形成された状態であった.し かし,今回の大出水を受け,低水路内の小さな砂州ではなく,高水敷化していた砂州を基 盤とした河床変動が起き,再び動き出したと考えられる.

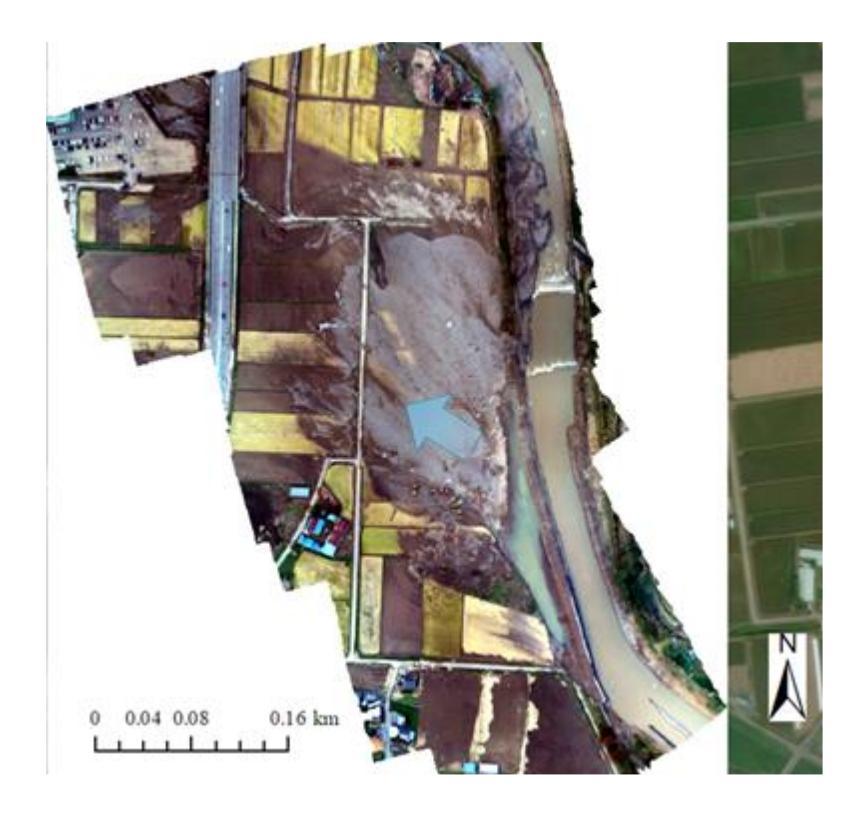
図 3.2.5 千曲川佐久市破堤地点付近の様子(名城大学藤井幸泰(NDRR)提供)

図3.2.2に国土交通省北陸地方整備局から提供された資料から河床縦断方向の平均河床 高,堤防高等と確認された被災状況,場所を示す.この図を見ると,勾配によって災害状 況が大きく変化しているのが分かる.特に,急こう配の区間は,護岸の被災が多く起こっ ている一方で、勾配が緩やかな 80km 付近から下流域では護岸の被災ではなく溢水が多く 発生している.参考に,下流部の長野市の破堤現場,中流部の上田市諏訪形地先堤防欠損 地点(以下,堤防欠損地点),上流部の佐久市中込地区の破堤現場を例として,(株)Pascoお よび名城大学准教授藤井幸泰氏から提供を受けた空中写真を図 3.2.3~5 に示す. これら を見ると、勾配が急な上流域と緩やかな下流域では、破堤口とその周辺の状況が大きく異 なっているのが分かる.穂保地区の堤防は高さ 5m 程度であり,破堤口の幅は 70m であっ た.この区間は河道も堤内地も勾配が緩いため大量の水が破堤口から流出し、広域が水没 している. 一方, 佐久市の滑津川の破堤現場は河道も堤内地も勾配が急であり, わずか 10m 弱の川幅であったが,破堤幅は 200m 近く広がり,周辺の堤内地には河川から巨礫の氾濫 が確認された.活発な土砂移動が起こった痕跡はあったが、穂保地区に比べ水深は深くは ない. つまり, 上流域, 下流域では河道内の流れ, 破堤口から出た氾濫流ともに, 水深, 土砂の流れ、流速等の特徴が異なっていたことが容易に予測される.なお、これらのデー タは,名城大学自然災害リスクセンター(NDRR,代表者:名城大学教授 小高猛司氏)の 活動の一環として小高猛司氏,藤井幸泰氏らと共に行った現地踏査時に取得したものであ る.

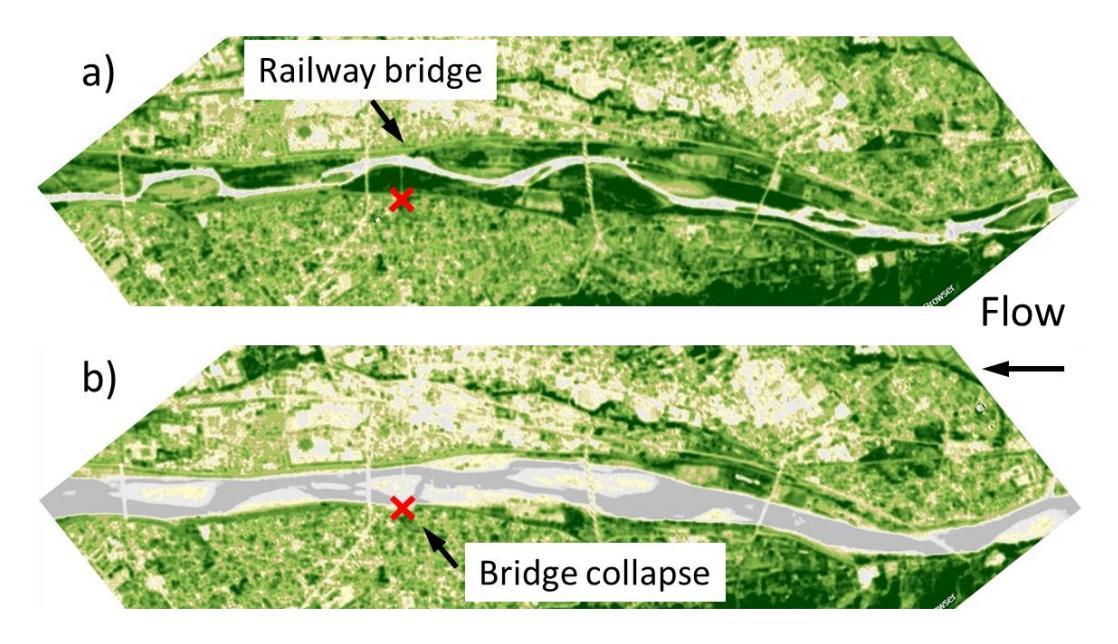
図 3.3.1 千曲川上田市付近の出水前後の正規化差植生指数. a) 出水前(2019 年 10月10日),およびb) 出水後(2019年10月28日)

台風 19 号に起因する豪雨により、千曲川では大規模出水となり、河道内では流路が大き く変動した.特に、上田市においては、流路変動によって堤防が侵食を受け、上田電鉄鉄 道橋(KP104付近)が落橋するに至った.ここで、図3.3.1に Sentinel2 衛星³⁾から得られ る上田市近傍における洪水前後の正規化差植生指数 NDVI 画像を示す.3.2 でも示したよ うに、千曲川上流は、長年の土砂採取等の影響により澪筋が固定化し、高水敷と低水路の 比高差が大きくなる、いわゆる二極化状態にあり、図3.3.1aに示すように固定化された砂 州上には河畔林が密生した状態にあった⁴⁾.一方、3.2 に記した過去の状態や河道条件を もとに中規模河床形態の発生状況を確認すると、本洪水により、交互砂州に起因した流路 が大きく変動し、高水敷の植生が流出するなど、河道内の状態が大きく変化したことが予 測される.

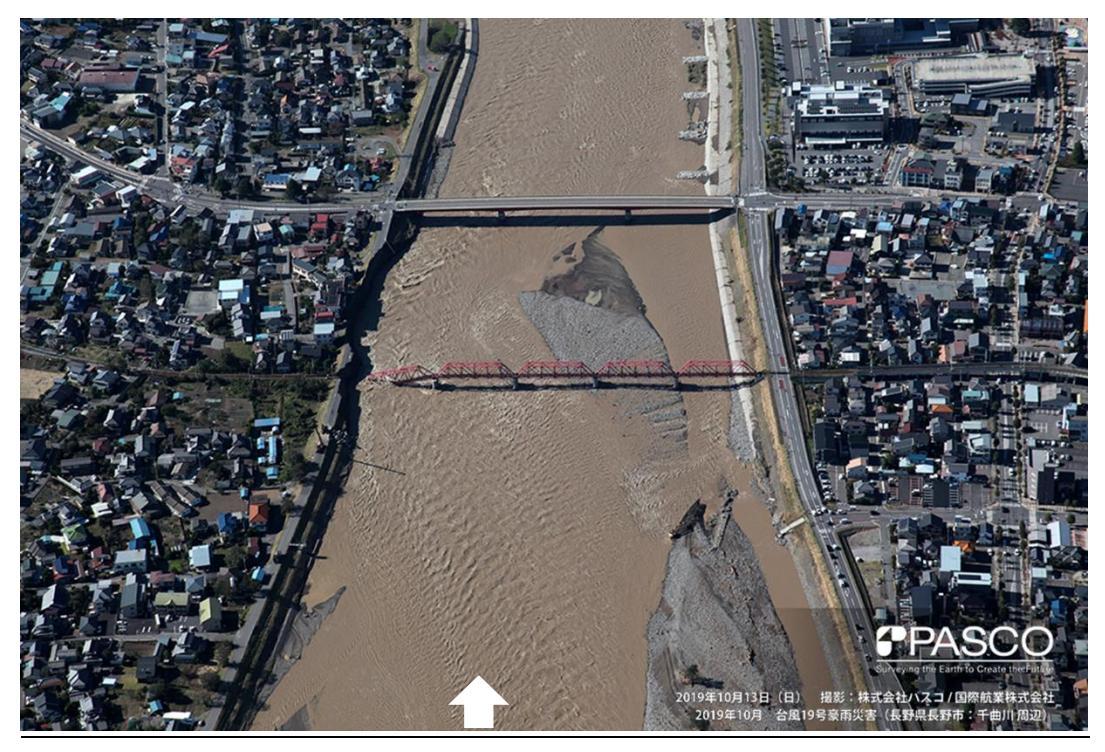
図 3.3.3 10 月 13 日の様子(㈱Pasco 提供)

堤防欠損地点は、出水前は蛇行している低水路の内岸に当たる植生域側に位置し、その 対岸側が水衝部であった.しかし、出水時に起きた砂州や流路の変動によって水衝部の位 置が変化し,堤防を侵食したと考えられる.堤防欠損は 10 月 13 日朝 7 時 35 分ごろに発 生したことが国土交通省北陸地方整備局のライブカメラ映像から分かっている. 図 3.3.2 に示す水位変化にその時間を当てはめて見ると、ピークが過ぎたころに洗堀が発生し、図 3.3.3~4 に示す写真から出水後に現象は徐々に進んでいたことが確認できる.また,10月 23 日の踏査時の写真を確認すると線路付近に残っていた堤防天端の道路部分が消滅して いるため,14 日以降も側方侵食が上流側に進んだ可能性が高い.落橋が水位のピーク後に おきたこと、その際、植生域が消失し新たな砂州が確認されたこと、さらに3.2.2の河道 条件時の領域区分を踏まえると、植生におおわれ陸化していた領域が出水で水位が上がる とともに河床変動領域に取り込まれ、植生繁茂前に明確な砂州域であった河道幅全体での 凹凸、つまり河道幅全体で形成、発達していた砂州形状が基盤となる変化が起きたと考え られる. そのプロセスで, 河岸侵食や流路変動が急速に進行し, 左岸側に深掘れ部が発生 したと推察できる.特に、着目すべきなのは、流量ピーク時にできた大きな砂州を基盤と して流量低減時に形成された流路が、側方侵食を助長し、流量低減してからも徐々に現象 を進めていることである。このように長年固定化、樹林化し固定していた砂州が、出水時 に進行, 拡大, もしくは侵食され, 災害の原因となることは河川管理上大きな問題であり, 河道変化と堤防侵食への影響について分析する必要がある.そこで、本節において、本洪 水イベントに誘発された河床・河道変化を数値計算モデルにより再現し、出水時の流路変 動特性について明らかにすることを試みる.

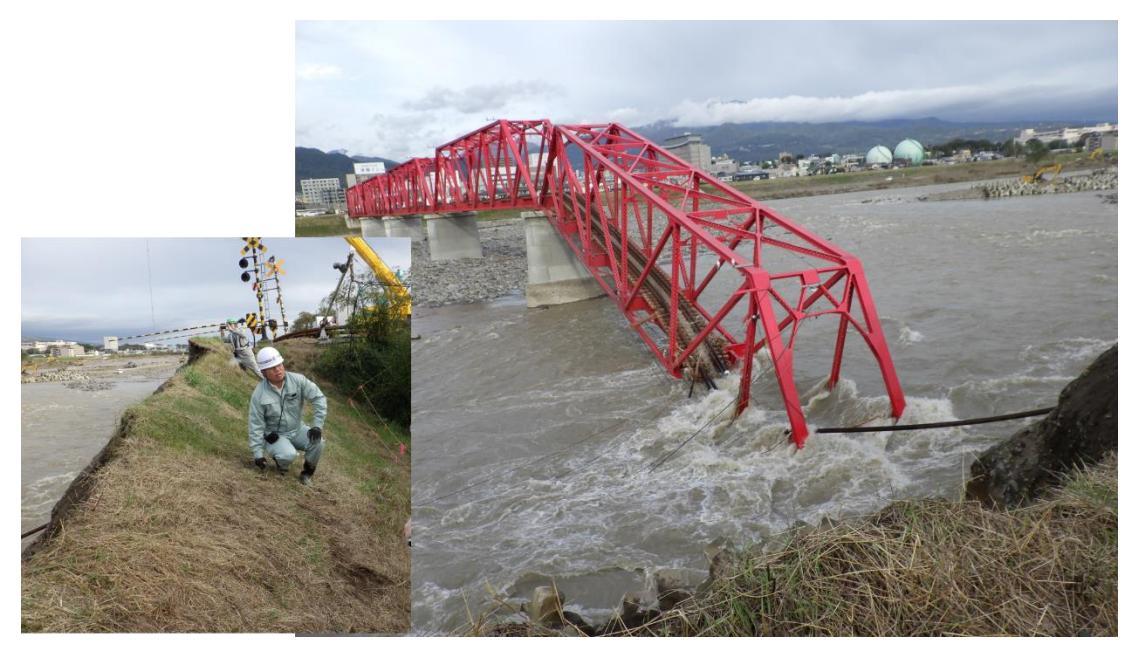
図 3.3.5 堤防欠損地点を左岸から望む(10月26日の様子)

本節では、2019(令和元)年出水時に千曲川上田市付近においてみられた流路変動について二次元数値計算モデルによってその再現を行い、本洪水に起因する堤防欠損、落橋との関連性について考察した.計算結果より、洪水流によって形成されていた砂州が発達、前進し、それにより水衝部が大きく変化することで、従来砂州の堆積側であった堤防が侵食を受け、落橋につながったと推測された.千曲川における砂州は、長年固定化され、植生が密生していたものも多く、河道はいわゆる二極化状態にあった.しかし、ひとたび大規模出水が発生すれば、急流河川特有の激しい侵食力により砂州や流路が大きく変動し、堤防侵食や落橋といったリスクを引き起こすことが本検討で改めて示された.

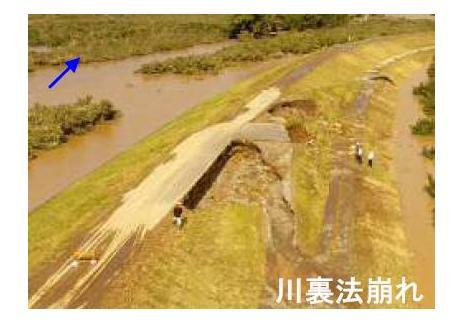
(a) 右岸 56.5k 付近(裏法崩れ)

表3.5.1 に決壊, 欠損以外の堤防被害一覧を示す.第3回堤防調査委員会による資料¹³⁾ によると, 左岸 57.5k 付近の堤防決壊, 左岸 104.0k 付近の堤防欠損の他にも,6箇所で川 裏法崩れが,2箇所で堤体からの漏水が確認されている.その一例を写真3.5.1 に示す. 川裏法崩れの発生要因は不明であるが,発生箇所はいずれも越水箇所と一致している.

堤防被害	場所				
川裏法崩れ	右岸 48.5k 付近,右岸 56.5k 付近,				
	左岸 57.3~57.75k 付近, 右岸 77.75k 付近,				
	左岸 78.25k 付近,左岸 79.5k 付近				
堤防漏水	左岸 78.25k 付近, 左岸 82.0k 付近

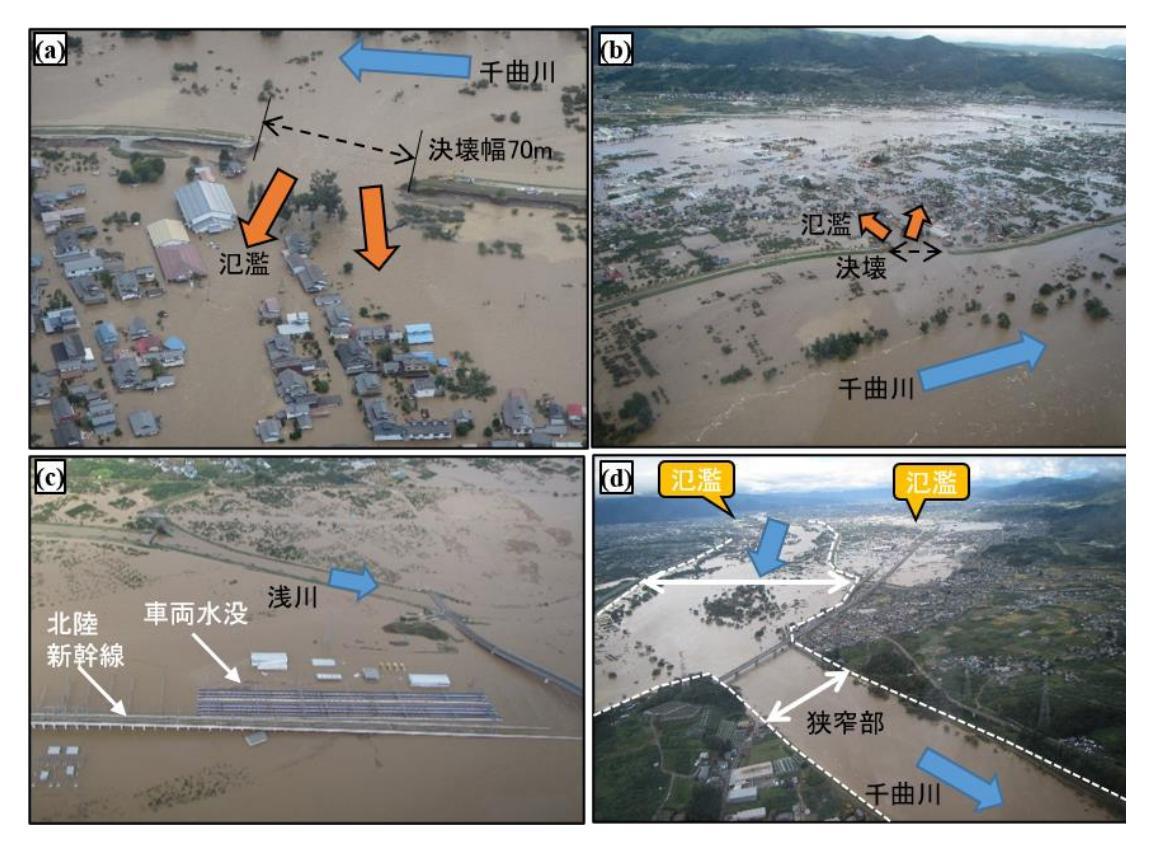
図 4.2.5 10/13 10 時頃の洪水氾濫状況 (ヘリコプターから二瓶が撮影)

今次洪水による千曲川流域における氾濫状況を把握するために,発災当日の 10/13 10 時頃に上空のヘリコプターより撮影された氾濫状況を図4.2.5 に示す.ここでは,主に堤 防決壊地点とその周囲の氾濫状況を対象とする.千曲川左岸 57.5kpの決壊地点の真上から 見ると(同図(a)),堤防決壊地点から河川水が堤内地側に氾濫しており,堤防決壊幅は 70m に達した.また,堤防の裏のり面側が決壊地点上下流の広範囲にわたり侵食されており, 越水の発生が伺える.千曲川右岸上空から決壊地点周辺を見ると(同図(b)),左岸側では あたり一面浸水しており,浸水範囲は非常に広いことが分かる.堤防決壊時刻は13日3時 から5 時半の間と推定されており,決壊から5~7時間でこれだけの広範囲に氾濫水が広 がったことが分かる.この氾濫域内には,北陸新幹線の線路や車両基地が含まれており, 新幹線車両が水没している様子が確認された(同図(c)).決壊地点は狭窄部の上流側に位 置しているが,同図(d)より,狭窄部では河道の周囲が高いため堤内地の浸水範囲は限定的 であるが,狭窄部上流側では氾濫域が左右岸に広域に広がっている様子が分かる.

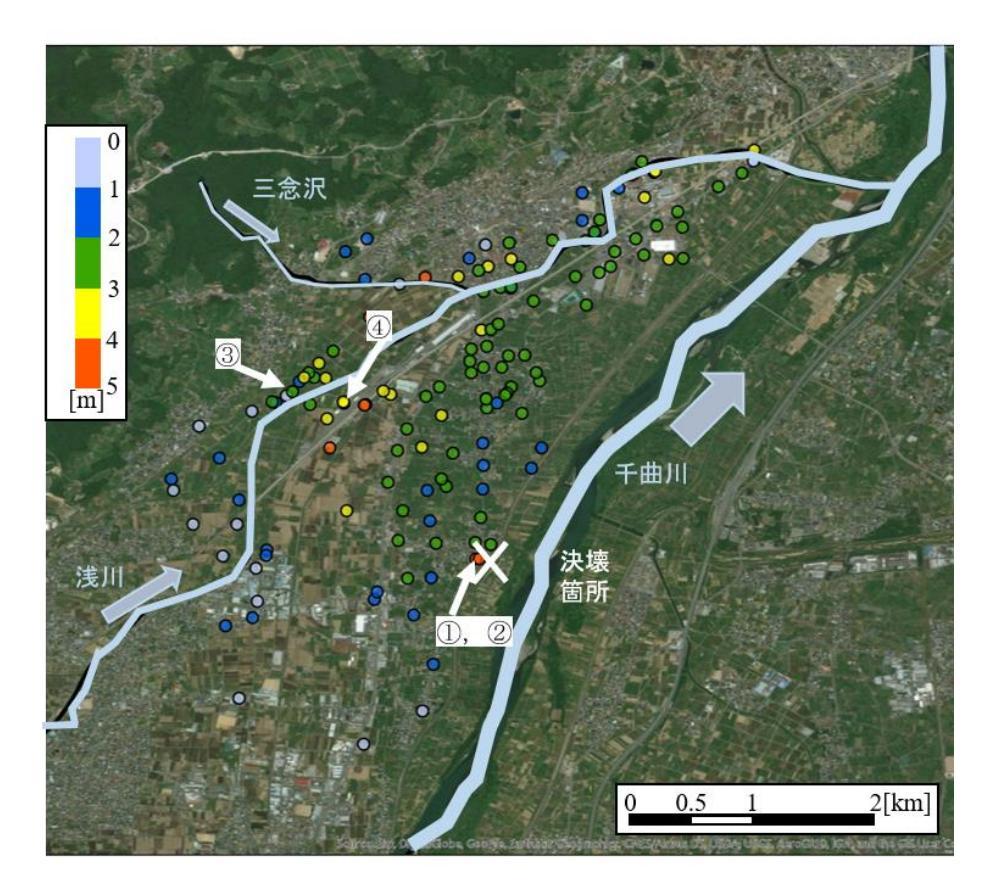
破堤氾濫域内の浸水状況と洪水痕跡調査により得られた浸水深マップをそれぞれ図 4.2.6 と図 4.2.7 に示す.写真①~④の撮影位置は図 4.2.1.7 に表示している.また,浸 水深は一点一点計測した結果の「点」データである.これより,決壊地点の極近傍では浸水深の最大値(=4.5m)が確認されたが(図4.2.6①),その周辺では浸水深は概ね1m~2m 台となっている.決壊地点より離れた浅川周辺や長野新幹線車両センター周囲の浸水深が 大きく,4mを超える地点も確認されていた.この浸水深が大きい領域は,標高の低い部分 (図4.2.1.3)と対応している.決壊地点周辺ではいくつかの家屋が流失するなどの甚大 な被害が発生したが(図4.2.6②),そのエリアは決壊地点周辺のみに限定されている.ま た,浸水被害は氾濫域内に広がる農地でも発生しており(図4.2.6③),リンゴ畑で大量の 泥の堆積が見られた.また,北陸新幹線線路脇の長野新幹線車両センターでは,2mの嵩上 げが行われていたが,1.5~2mの浸水深となった((図4.2.6④).

図 4.2.7 点浸水深マップ(破堤氾濫域)

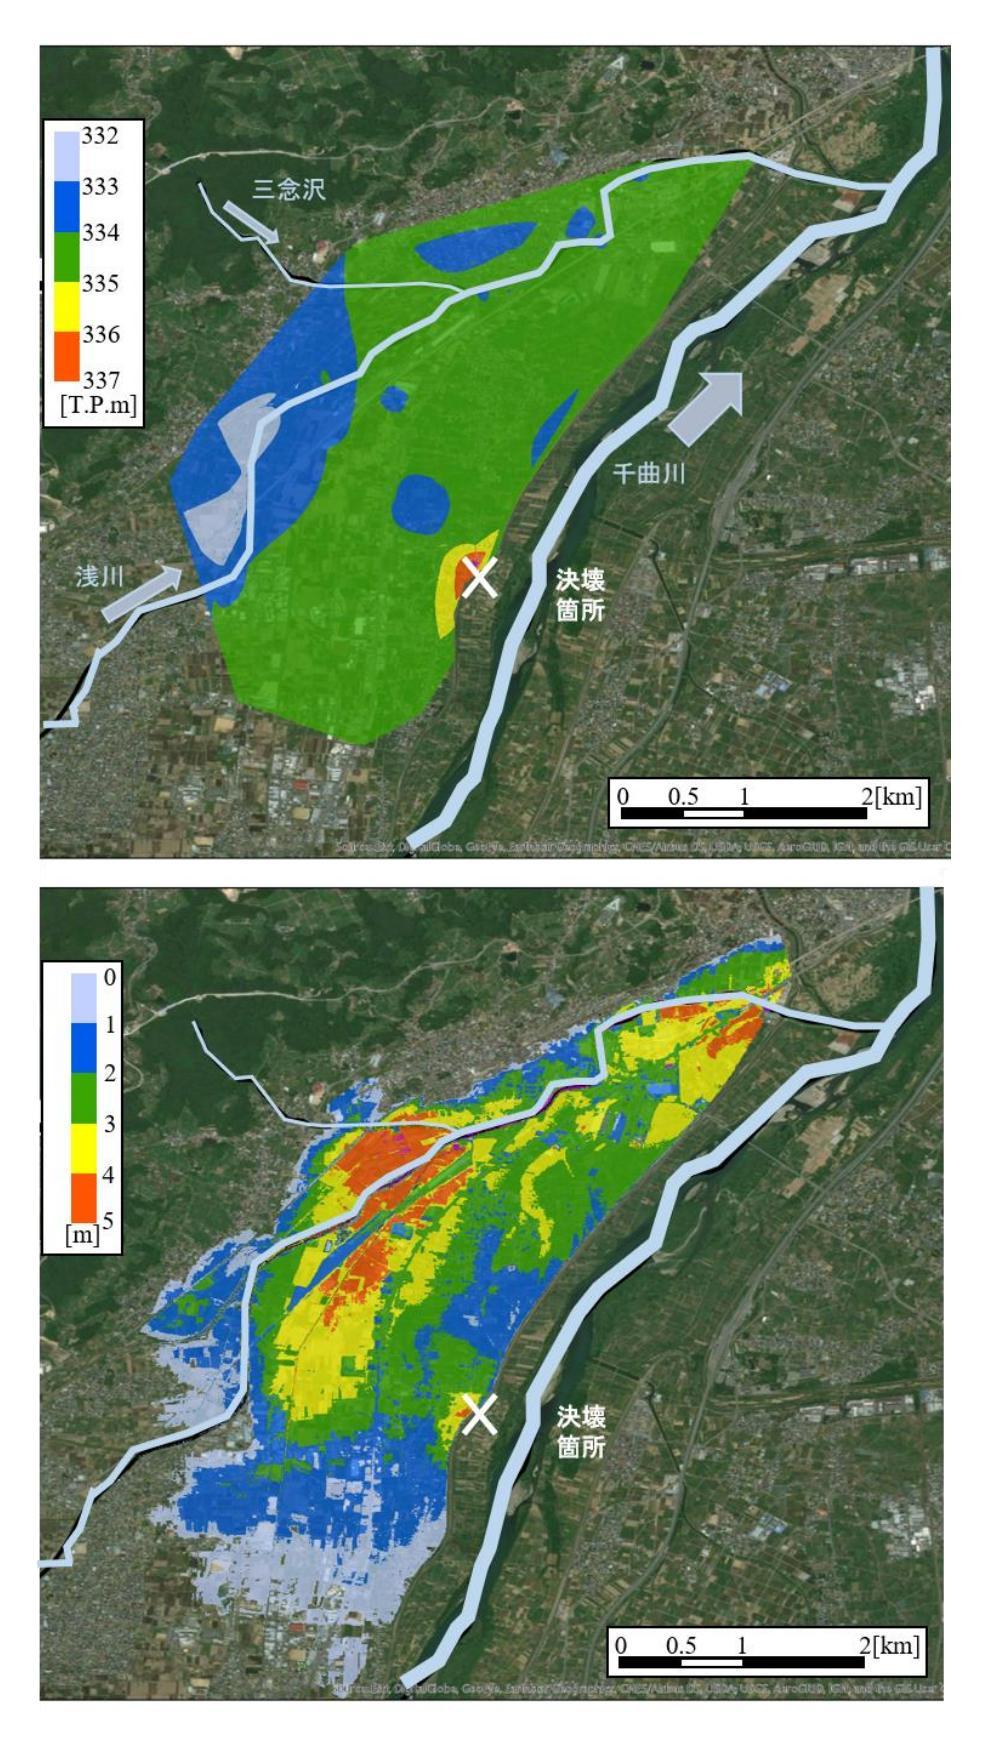
現地調査により得られた「点」浸水位を見ると、概ね T.P.334[m]台であった.そこで、浸 水深・浸水位の面コンターを得るために、Nihei et al.¹¹⁾ と同じ手順を用いる.まず、「点」 浸水位データを ArcGIS (ESRI 社) により内挿を行うことで浸水位の面コンターを作製す る. ここでは, Natural Neighbor 内挿法を用いた. この手法は密なサンプルデータに対し有 効であり,各ポイントからポリゴンを作製しそのポリゴンの重複の割合から加重平均を算 出している. また, Natural Neighbor 内挿法では外挿できないので, 計測範囲外の浸水位は 近傍の点から浸水位を推測して外挿した. 次に, この浸水位の面コンターから DEM によ る地盤高データ(解像度:5m)を引くことにより,浸水深の面コンター図を作製した.こ のようにして得られた浸水位・浸水深の面コンターを図4.2.8に示す. このうち浸水位コ ンターを見ると,決壊地点付近のみ局所的に浸水位は高いが,それ以外は概ね T.P.334[m] となっている.また,浅川上流側では T.P.332-333[m]とやや低い.また,洪水氾濫は浅川左 岸域にも及んでおり、浅川下流側では T.P.334 台[m]であることが分かる.次に、浸水深コ ンターを見ると,浅川や新幹線線路周辺において 4m 以上の浸水深が広く分布している. 浅川下流(千曲川への合流点)近傍でも浸水深 4m 以上となっている.これらは,図.4.2.1.3 に示すように、相対的に低地部分である.また、全般的には 2-3m の浸水深となっており、 一階部分全体が水没する氾濫が広範囲に発生したことが分かる.

図4.2.8 破堤氾濫域の浸水位(上)・浸水深(下)コンター

また,得られた浸水深コンターより得られた氾濫面積は8.4km²,氾濫水量は1796万m³で あった.氾濫範囲は,概ね国土地理院による推定段彩図と似ていることは確認している.

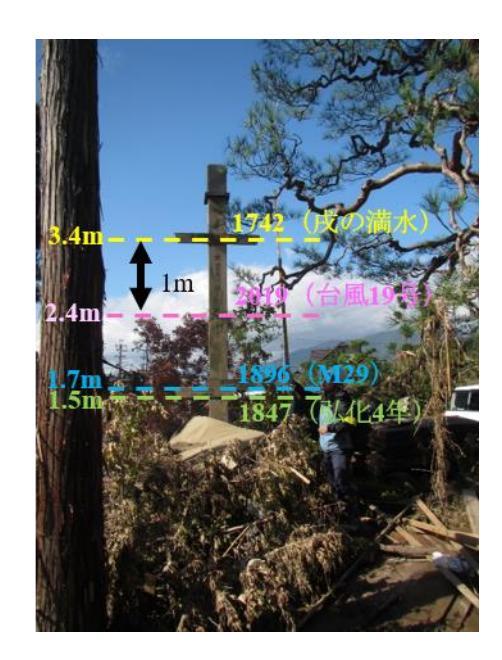
次に、今次洪水災害と過去の水害の浸水状況を比べるために、決壊地点そば(妙笑寺) の過去の水域が記録された水位標と今次洪水時の洪水痕跡を比較したものを図4.2.9に示 す.ここでは、過去最大といわれる「1742(寛保2)年に発生した戌の満水」と1896(明 治29)年と1847(弘化4)年の結果も図示している.これより、今次洪水災害では、この 地点の浸水位が2.4m(基準面:地面)となり、戌の満水よりも1m下であるが、1896年や 1847年の洪水時の値は上回っていることが分かる.このように、今次洪水が如何に大きな 洪水であったかが伺える.

図4.2.9 今次洪水と過去の洪水との浸水位の比較(決壊地点そばの妙笑寺)

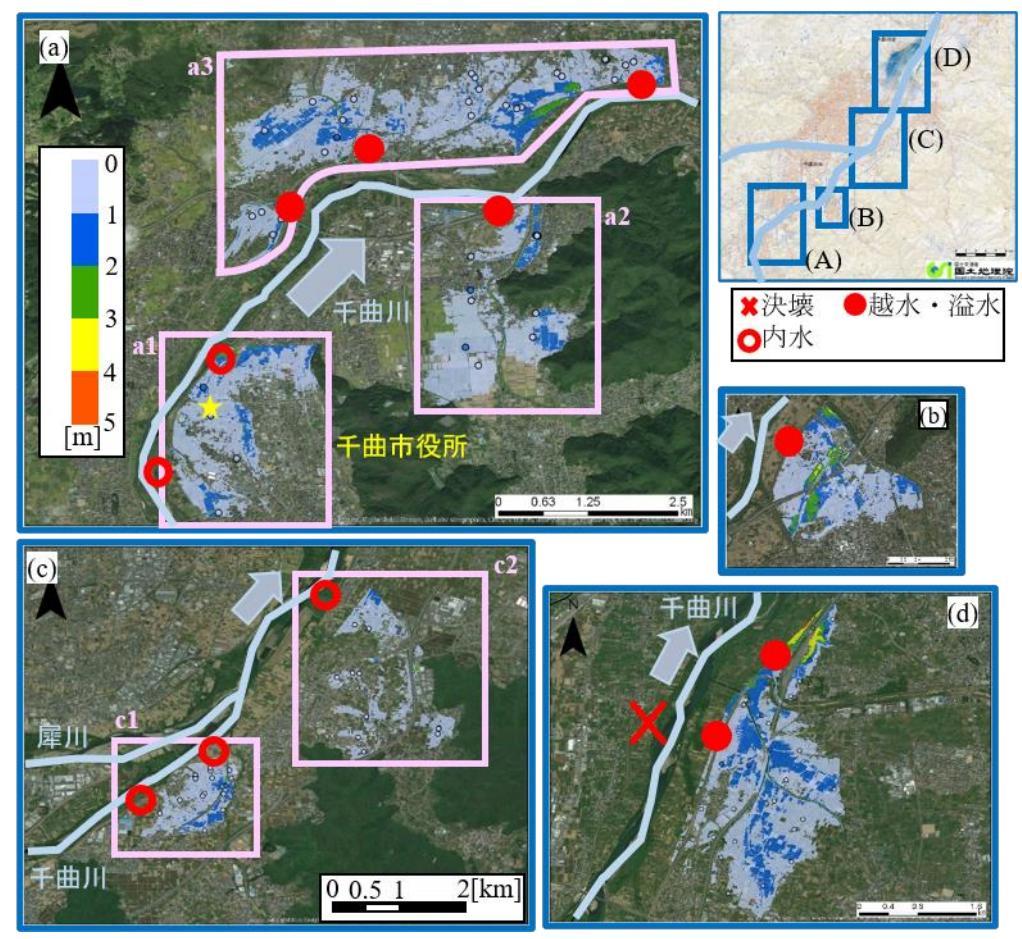
今回の台風 19 号による千曲川の洪水氾濫は,破堤氾濫域以外でも広い範囲で発生した. ここでは,国土地理院による推定浸水段彩図で示された浸水範囲を調査対象として,破堤 氾濫域と同様な洪水痕跡調査を実施した結果を図 4.2.10 に示す.ここでは 56kp 付近から 84kp までにおける氾濫域における浸水深コンターを図示している.また,図中には,氾濫 原因となる越水・溢水発生地点及び内水発生地点をそれぞれ分けて表示している.この際, 越水・溢水箇所は文献 9),内水発生箇所は文献 8),それぞれに基づいており,各々の発生 箇所は各文献記載の地図より読み取っているため,大よその位置であることに留意された い.なお,一つの地図で表示すると小さくなるため,右上の地図に示す (a) ~ (d)の4つ のエリアをそれぞれクローズアップし,スケールを統一して図示している.上流から見て いくと,同図(a)では,84kp右岸側 (a1),78kp右岸側 (a2),75-79kp左岸側 (a3) にて浸 水が確認され, al, a2 では浸水深は概ね 1m以下であった.また, a3 では3 か所の越水に 伴い広範囲の浸水が発生し,浸水深も最大で 2m 台となった.氾濫要因としては, a2, a3 は越水が確認されているが, al では霞堤からの氾濫が指摘されている.同図(b)の71kp 右 岸では,越水による浸水が発生し,浸水面積は狭いながらも 2m を超える浸水深が記録さ れた.同図(c)の犀川合流点付近の66kp 右岸側(c1)や63kp 右岸側(c2)でも内水氾濫が 確認され,浸水深は 1m 以下であった.同図(d)の決壊地点対岸の56-57kp 右岸側では 2 か 所の越水により浸水が発生し,1m 台の浸水深も広範囲に見られ,局所的に 3m を超えてい た.このように,破堤氾濫域以外でも,複数のエリアで浸水が発生し,広範囲にわたる洪 水氾濫が生じたことが分かる.

図 4.2.10 破堤氾濫域以外における千曲川周辺の洪水氾濫状況

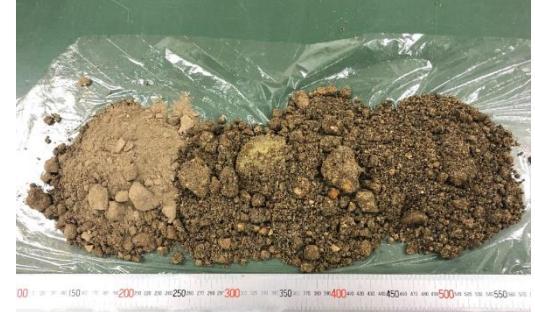
図4.3.2 長野市長沼地区 堤内地において採取した堆積土壌の柱状試料例

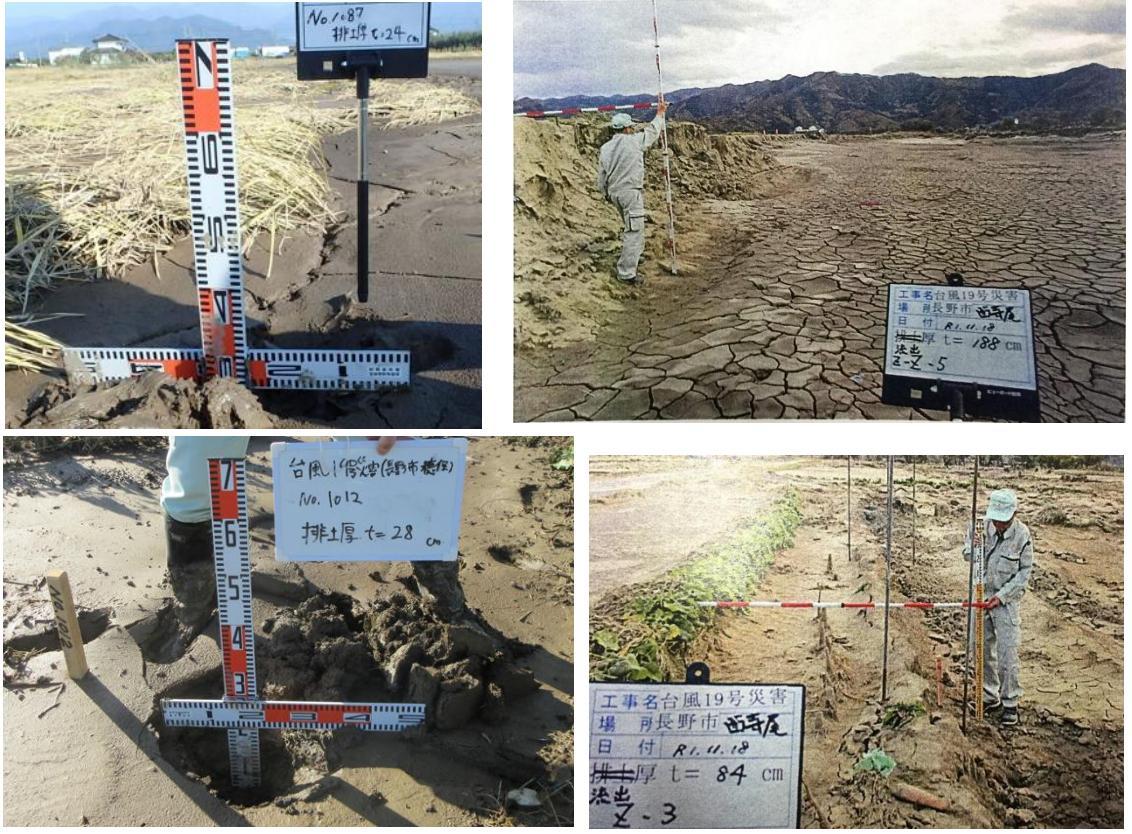
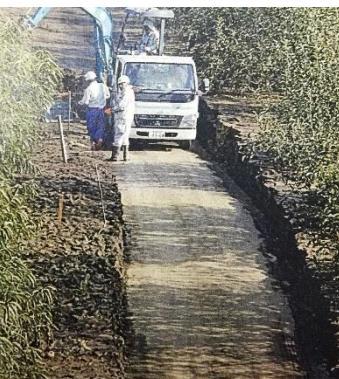
まず市県調査における堤外地,堤内地での土砂堆積,流亡状況調査の際に撮影された堆 積,流亡状況の例を画像で示す(図4.3.3). それぞれの地点における堆積土厚,および表 土流亡の状況が画像から確認される.堤外地にも広域に農耕地があり,農道も利用されて いるため,画像に示したようにまず農道の堆積土砂を排除し,農用地の状況調査および復 旧が行われている.

図 4.3.3 市県調査における土砂堆積・流亡状況の調査画像 左上:堤内地 水田における堆積 +24cm 左中:堤内地 畑における堆積 +28cm 左下:農耕地における農道の排土作業 右上:堤外地 畑地における耕土流失 -188cm 右中:堤外地 畑における耕土流失 -84cm 堤外地における土砂移動状況を図4.3.4、図4.3.5、図4.3.6に地域A(屋代から更埴地域)地域B(犀川合流地点付近,地域C(長沼から中野地域,破堤点近傍)として区分し それぞれ示す.堆積にかかわるコンターの範囲(凡例表示)はすべての図に共通し,グリ ッドの赤線は2kmである.全域で-188cm から+77cmまでの範囲で土砂の流出あるいは 堆積が発生していた.上流域では河川低水路の蛇行が大きく,短い範囲で表土流出,ある いは堆積が繰り返し起きていることが確認された.地域A(図4.3.4)における土砂移動 は-100cmから+77cmの範囲で確認され,大規模な耕土流失および堆積が起きていた. -100cmの耕土流失は,客土が行われた耕作地での発生が確認されている.地域B(図4.3.5)

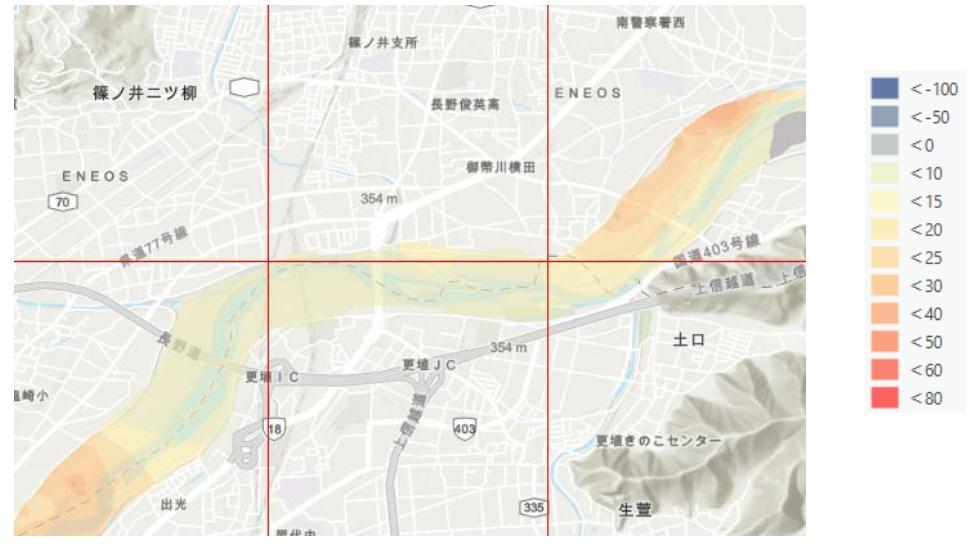
図 4.3.4 堤外 地域 A 屋代から更埴地域 土砂厚変化分布図

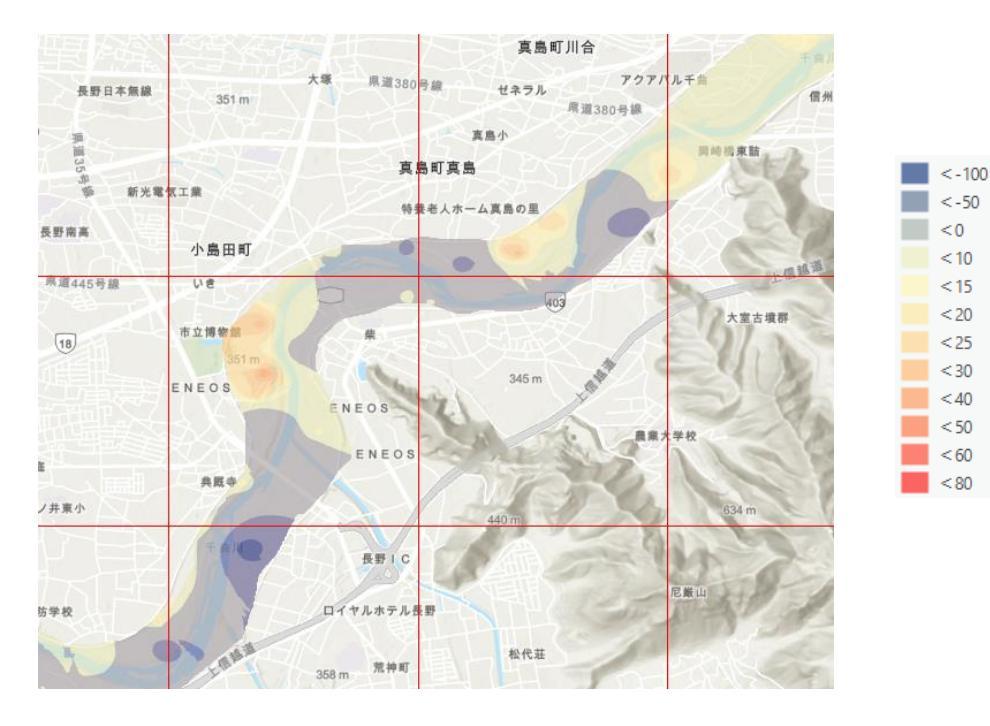
図 4.3.5 堤外 地域 B 犀川合流点付近 土砂厚変化分布図
では-188cm から+55cm の範囲で土砂の移動があり,とくに耕土流失が著しいエリアが 多く確認された.当該地域では特産品として長芋が栽培されており,2mほどの厚さに砂を 耕作地に敷き詰めて行われる.この表土がほぼ流れによる浸食により流亡したものと考え られる.他方,同地域においても果樹園などでは堆積が起きていた.

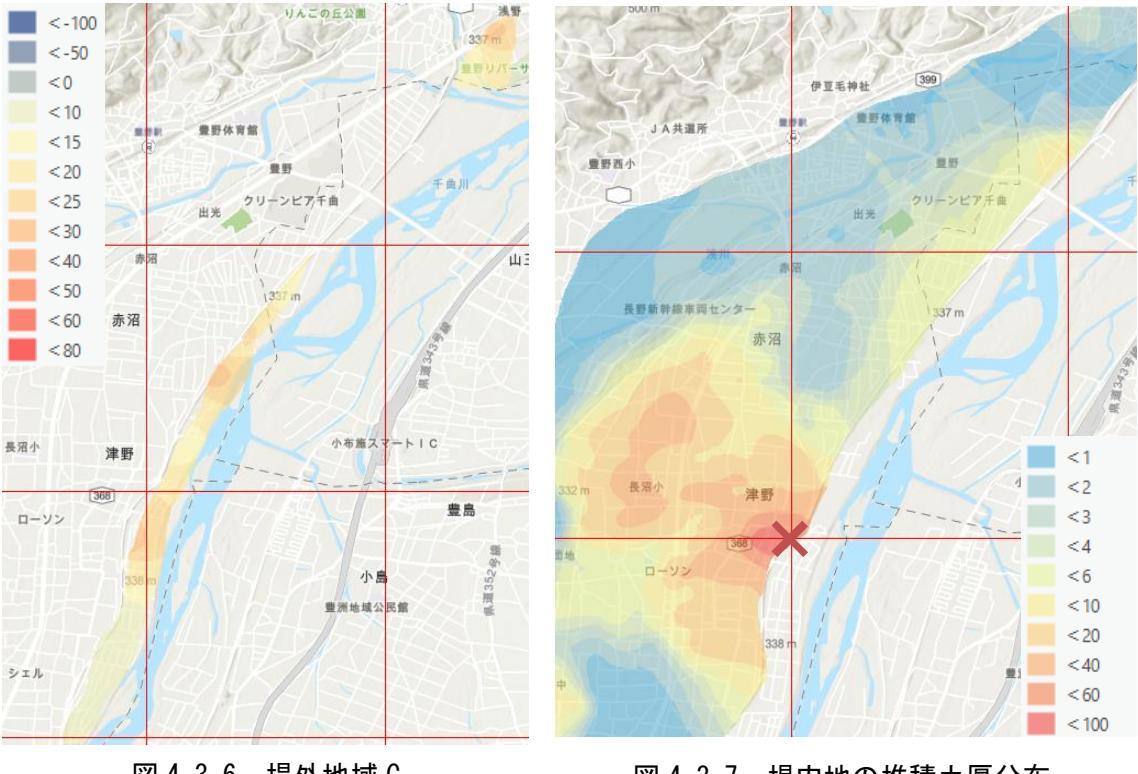
穂保の破堤点近傍においては、堤外地でも耕土流失は確認されずすべての調査点で土砂 堆積が起きていた(図4.3.6).地域Cの右岸堤外地は、行政界により須坂市、小布施町と なっており、本報告で使用した調査データには値として含まれていない.しかしながら、 堤外地は果樹、栗などの特産品の耕作地として使用されており、その被害は須坂市で堆積 厚40cm程度、総面積121ha、小布施市で堆積厚50cm程度、総面積143haの土砂堆積があ ったことが報告されている²¹⁾.また、図には含まれないが、立ヶ花狭窄部エリアには中野 市の無堤地に多くの耕作地があり、こちらでも堆積厚50cm程度、総面積102haの排土が 必要な箇所が報告されている²¹⁾.

図 4.3.6 堤外地域 C 長沼から中野付近

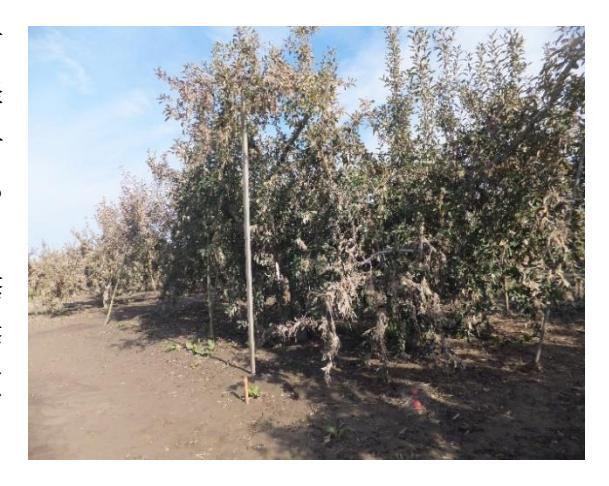
写真 4.3.1 左岸 59k 付近の河川敷のリンゴ 果樹.ポール先端の葉面にシルト

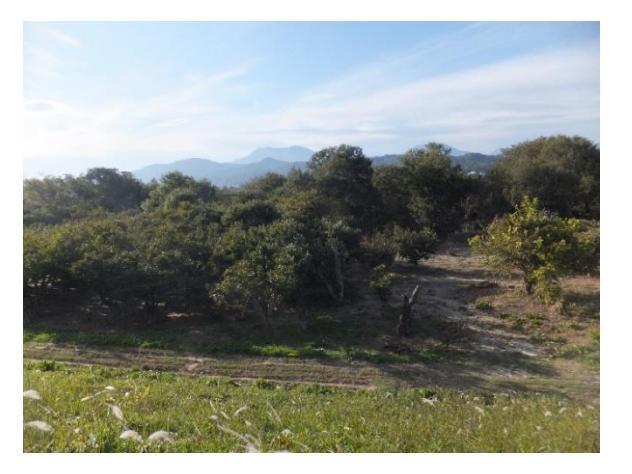
写真 4.3.2 右岸 57k 付近の河川敷に繁茂す る樹林帯,その向こうが低水路

一方,右岸側の流れは高水敷に滞留し,停滞した状況がみられる.これは高水敷に繁茂 する樹林や果樹園の樹木によって高水敷の流れは滞留されていることが推察される.また ,低水路の流れは両側の高水敷と異なり,流心の水面に白濁した気泡を含む流れとなり高 水敷より早い流れであることが水面に浮かぶ気泡列の筋からも推察することができる. この流れの違いを仕切っているのは両河岸の河畔林によるものと考えられる.これら は洪水時,高水敷と低水路の流れの交換を低減させていると考えられている.河畔林の帯 は欧州ドイツ圏域では高水敷の樹木群と低水路とのインターフェースプレーンで rough wall と呼ばれている²⁷⁾.これは複断面構造が本来,流速差によって発生する渦流を出現 させない役割を果たしているからである.千曲川河畔の樹林管理にかかわる課題である. また,今回の洪水では高水敷は決壊するまでの水位上昇期は下流から上流に向かって水位 が上昇し,流れが貯留地化し,停滞から次第に背水面が上昇していたものと推察すること ができる.

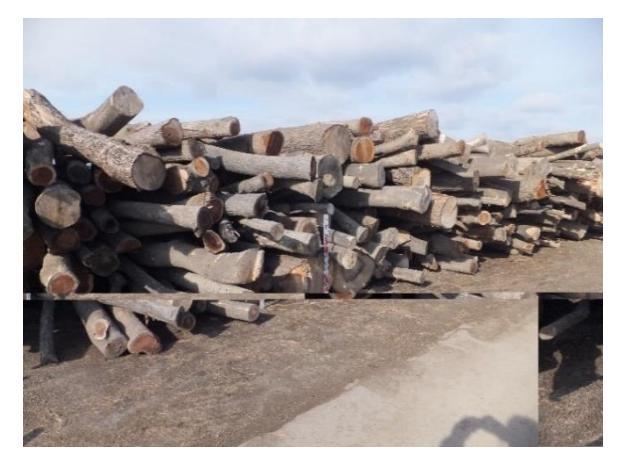
写真 4.3.3 伐採し堤防に積み上げられた河川 敷樹木 (左岸 55k 付近 2020.1.17)

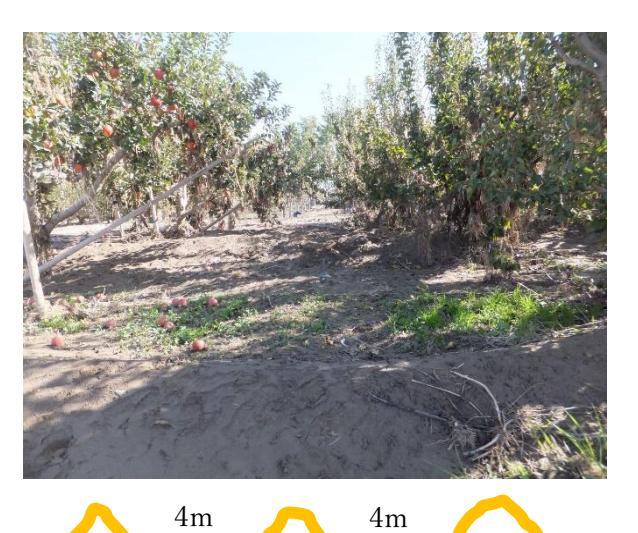
写真 4.3.4~5 は左岸 59.0kのリンゴ果 樹園の土砂堆積状態を示している.写真 4.3.4 は右側の上流から左側下流に土砂 堆積が畝の山波を形成していることが分 かる.リンゴ樹木の間を縦断方向に堆積 している.正面奥が低水路河道となって いる.堆積した形状は山型となり峯の高 さは 45cm,峯と峯の間は 4m 間隔で,谷 では堆積深さ 10cm と小さい.堆積したの は細砂がほとんどあり,シルトは僅かに 地表面とリンゴの葉面,果実表面に分布 している.ここで見られた水理現象は砂

Sand ripple(砂漣,砂堆)4m間隔で堆積し, 深さ10~45cm

漣,砂堆が発生していたことを示している.

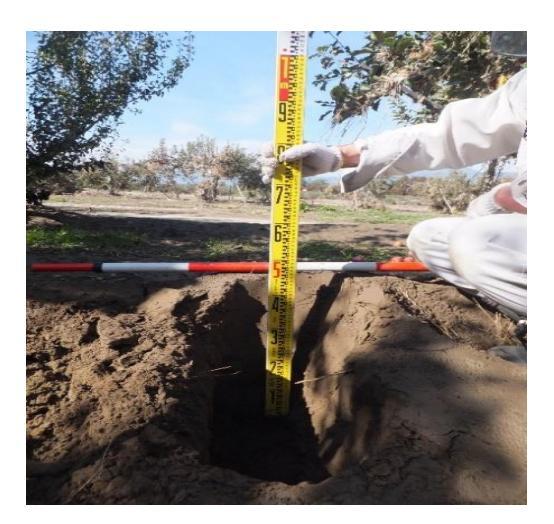
写真 4.3.5 リンゴ果樹園の土砂堆 積深計測

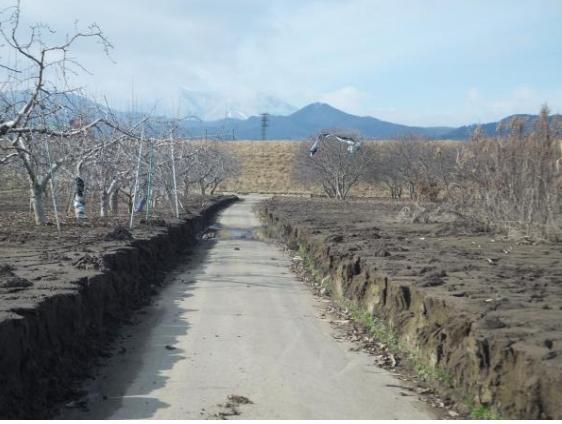
写真 4.3.6 リンゴ果樹園の土砂堆積の状 況左岸 55.5k 付近

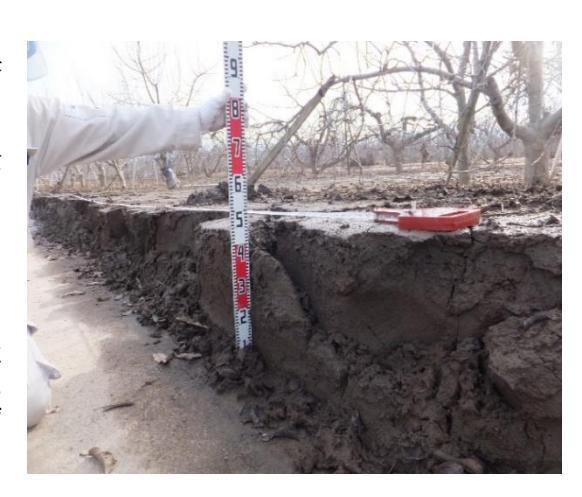
写真 4.3.7 リンゴ果樹園の土砂堆積深の 計測 一区画の二辺を 5m 間隔で計測,左岸 55.5k 付近

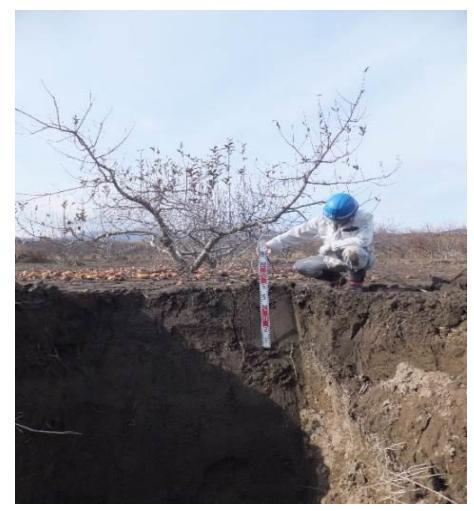
耕作がされていない裸地も 2 箇所の調査を行った.また,深さ約 2m以上の試掘箇所では今回の 19 号による洪水土砂の痕跡を確認することができた.ここの堆積深は約 60cmの深さである.また,過去の堆積土砂は掘削除去されていないことも分かった.リンゴの樹木は幹の枝分かれの腰や肩まで土砂に埋没している(写真 4.3.8).

写真 4.3.8 リンゴ果樹園の土砂堆 積深さの最大値は 60cm の箇所

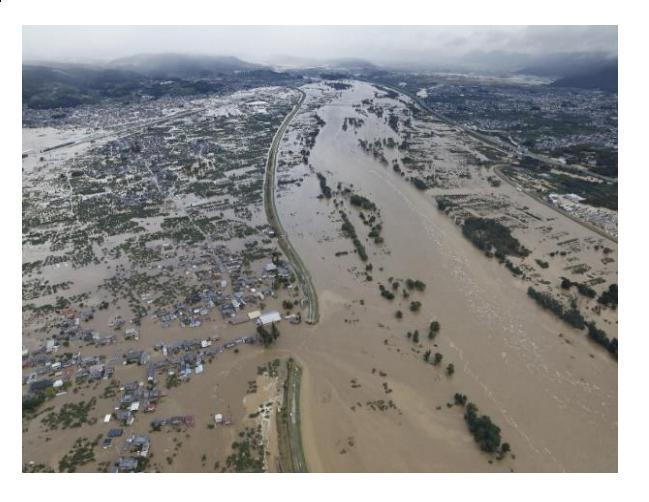
写真4.3.2.9は57.5k付近の決壊箇 所を下流方向に見た鳥瞰である.こ の地点は河幅950m,低水路幅230m である.高水敷は横断図から左岸側 約300m,右岸側約420mである(図4.3.11).河川勾配は1/1,100で ある.写真4.3.9では堤防決壊後か ら洪水が低減している状況下にある. 左岸高水敷の流れは決壊箇所に向かう 流れが上流,下流からも形成されている.

写真 4.3.9 千曲川左岸堤防決壊と洪水流 (時事通信社)

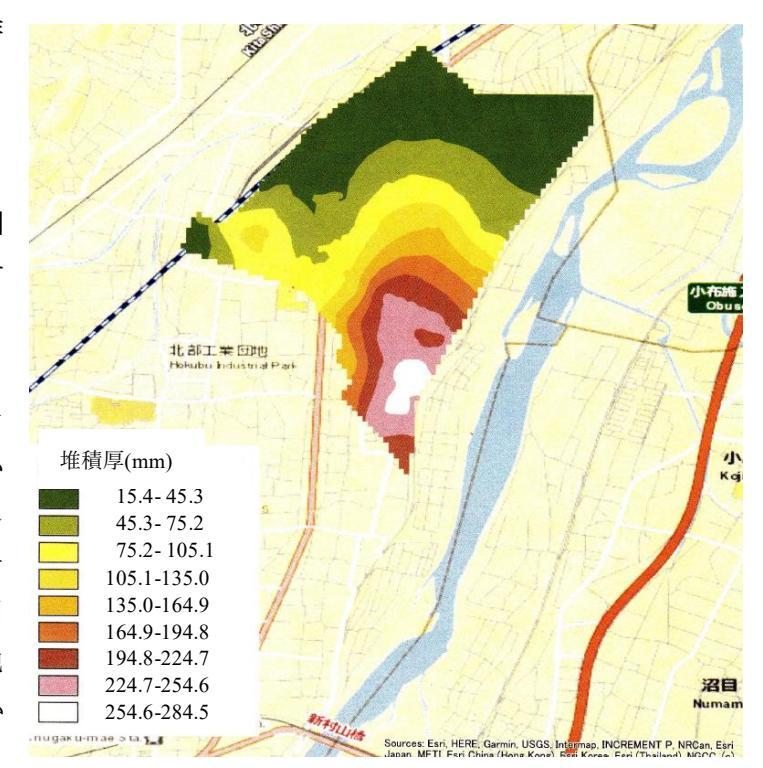
信州大学豊田研究室により 10 月 18 日, 20 日に千曲川破堤による土砂の堆積厚と土砂採 取が行われた.堆積厚調査にはポールとメジャーを用い,氾濫前の地盤と思われる場所ま でポールを突き刺し,その長さを計測した.また,土砂採取は,道路上,橋の上など,堆 積した土砂と思われる資料を採取した.土砂堆積厚の状況を図4.3.16 に示す.本図から, 破堤箇所近傍では,20cm 近くの堆積がみられるが,500m 程遠方では 10cm 以下の堆積厚 となっている.これらの結果から,土砂堆積厚は破堤箇所近傍で大きいものの,氾濫域全 域としてみれば,広く薄く広がっているといえる.また,後述するように,拡がった土砂

図 4.3.16 土砂堆積厚の分布 (元信州大学大学院 山下拓朗作成)

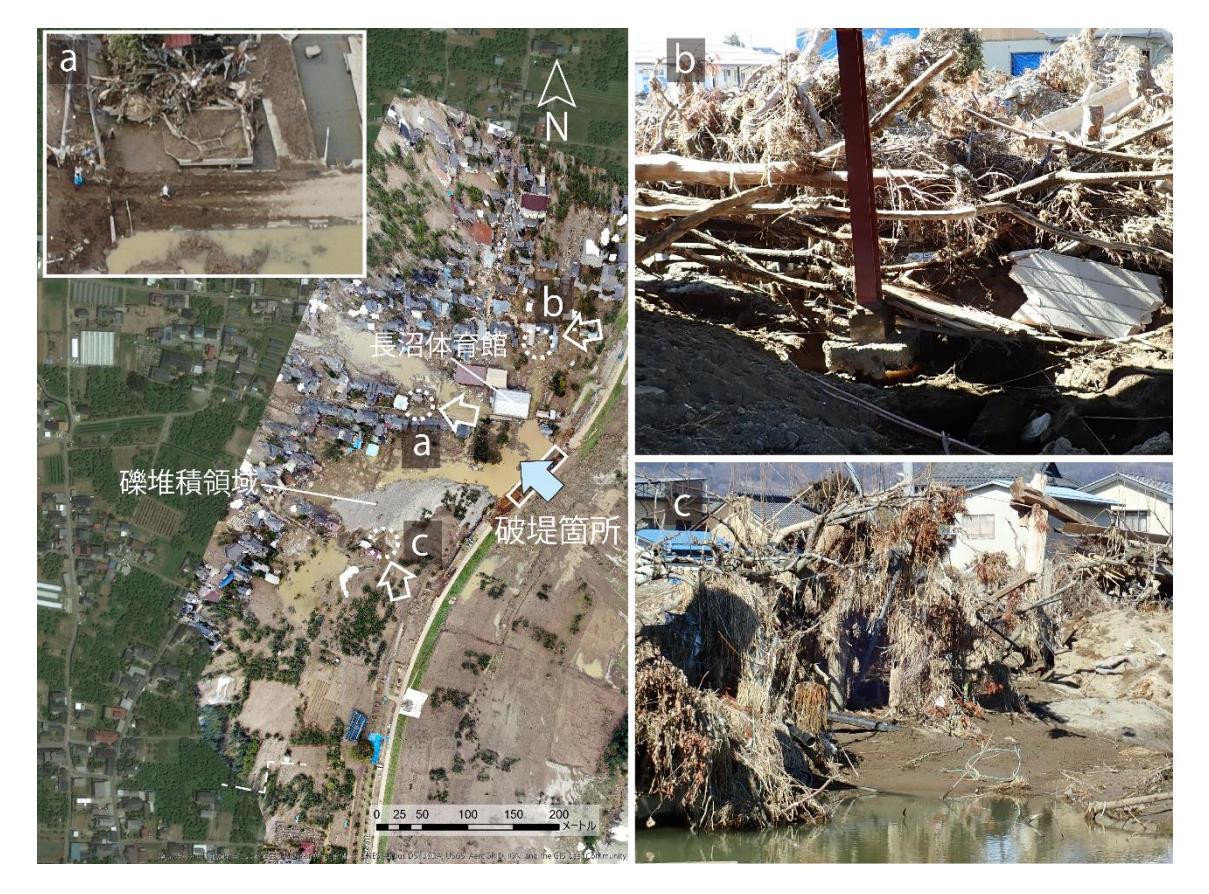
図 4.4.11 左図: 穂保地区破堤箇所周辺のオルソ画像(点線の円は a~c の UAV および地上 画像に対応, 白い矢印は撮影方向を示す), a: 元となった UAV 撮影画像の例(共に 2019 年 10 月 17 日撮影,名古屋大学減災連携研究センター田代喬氏提供), b および c: 筆者によ る撮影画像(2020 年 2 月 13 日)

オルソ画像(2019 年 10 月 17 日撮影,共に名古屋大学減災連携研究センター田代喬氏提 供)と,筆者が踏査中に撮影した 2020 (令和 2)年 2月 13日の現地状況から,氾濫流によ る堆積物の状況について検討した.図4.4.11に10月17日オルソ画像を拡大したものと, 地上及び UAV 撮影画像の例を示す.ここで点線の円は後述の写真の撮影位置を示す.図 4.4.11 左図のオルソ画像および元となった複数の UAV 画像を詳細に検討する限りでは, 浮遊物が広範囲に満遍なく堆積した状況は見られず、建築物や構造物周辺に局所的に堆積 していた状況が推測される(例:図4.4.11のa点, b点およびc点等). なお, 2020年2 月13日時点では、道路上の集積物などは撤去されていたが、一部、民家の周辺の集積物な どは残存している状況であった(例:図4.4.11 中 b 点および c 点). 集積していた樹木は 河畔林から流出したと生木と思われ,環境省自然環境局提供の1/25,000植生図³⁸⁾によれば、 右岸高水敷のニセアカシア(ハリエンジュ)群落もしくはヤナギ群落からの流出であると |推測される. また, こういた流木の集積箇所については礫質の土砂の堆積箇所と重複して おり,流木の堆積の上流側に,礫によるマウンド状の堆積が見られる場合があった.現地 での聞き取りからは,桜づつみからの流出と思われる流木も漂着していたとのことである. なお特徴的な土砂の堆積状況を示すものとして,図4.4.11のc点北側の領域に礫の堆積 が広範囲に見られた.この礫の堆積については該当箇所の地形や水理的な状況を示すもの として、計算結果とともに後述する.

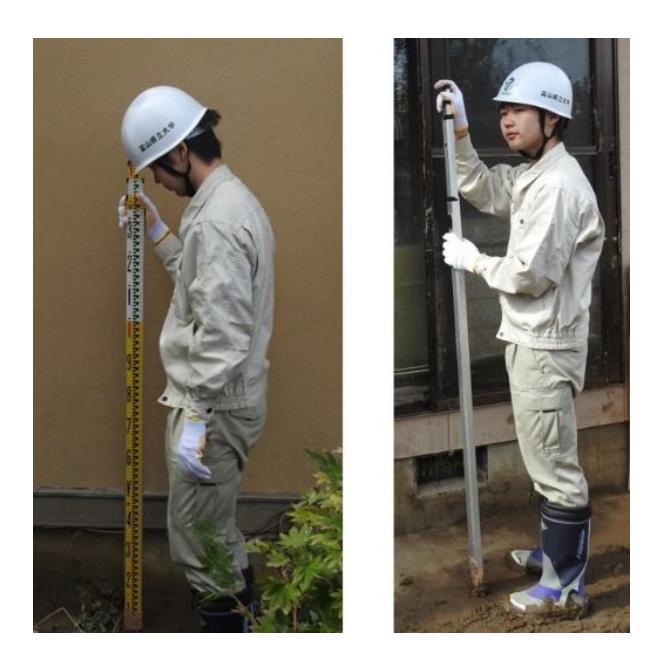
図4.5.1 に示すよう,浸水被害の生じた家屋に対して,居住者の許可を得たうえ,浸水 深・床上浸水深の計測,侵食状況の判定などを実施し,家屋被害の分類を判断した.また,

図 4.5.1 浸水深の調査の様子⁵⁰⁾

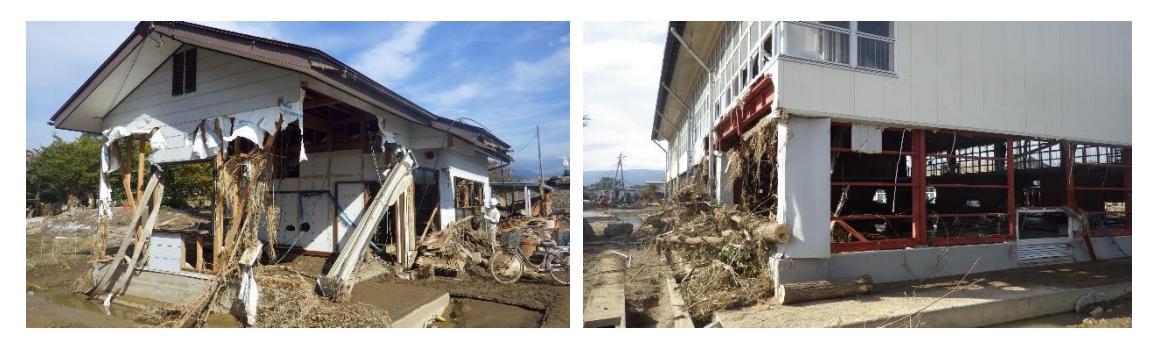
調査の過程で,被害の大きかった公共施設の写真を一例として図 4.5.2 に示す.また, 流失,損壊大と判断された家屋の状況の一例を図 4.5.3 に示す.このような被害写真から も当時の氾濫流の強さが見受けられる.

図4.5.2 公共施設の被害状況の一例(左:体育館,右:公民館)⁵⁰⁾

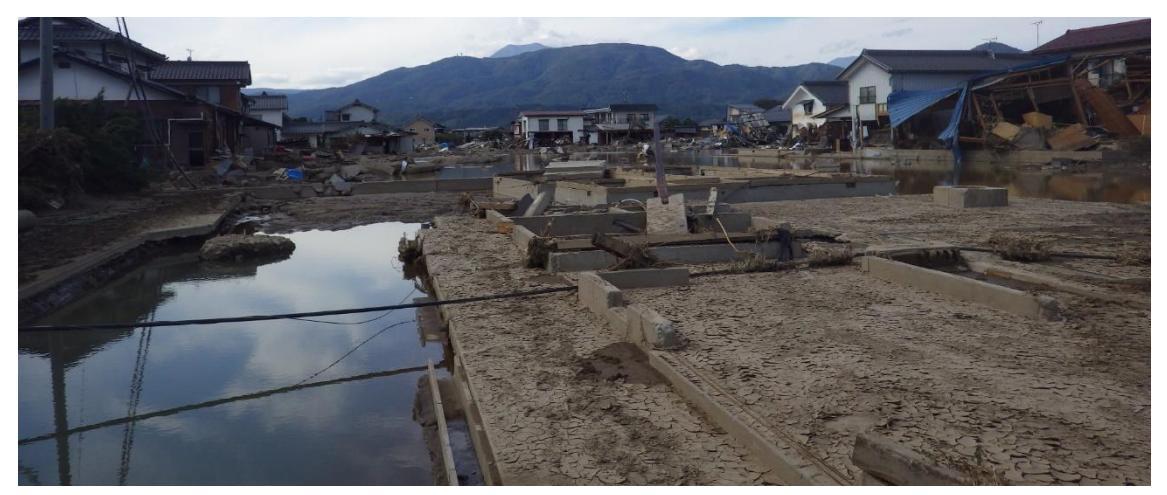
図4.5.3 流失(基礎あり),損壊大の家屋の一例

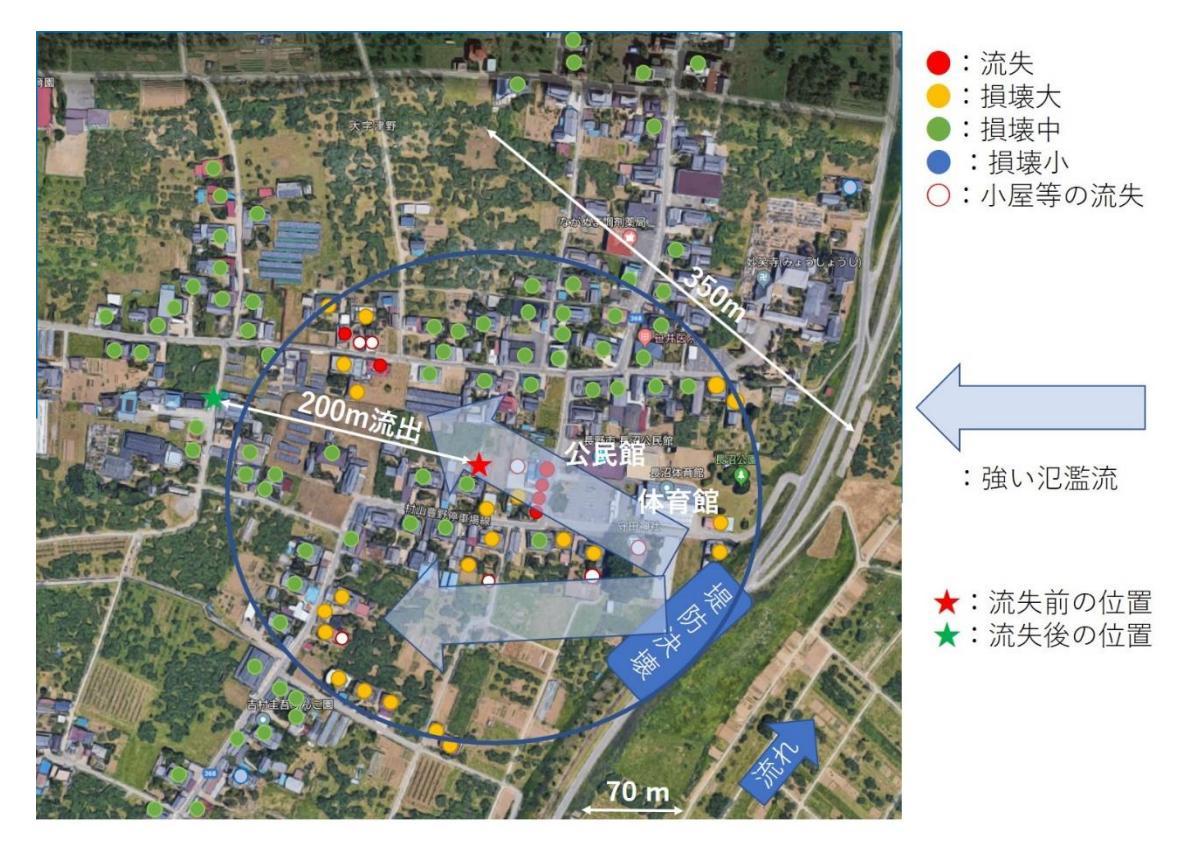
図 4.5.4 長沼地区における家屋被害の空間分布⁵⁰⁾

長沼地区の80棟を対象とした調査より明らかとなった家屋の被害状況の分布を図4.5.4 に示す.図4.5.4に示されるよう,堤防決壊地点から350m程度離れた地点でも損壊大の 被害がある点は特筆すべきである.従来から河川堤防から300mまでの範囲に避難勧告を 出す市町村が存在したが,河川の規模に応じて見直しが必要となる.図に示すよう,氾濫 流により200m程度流出した家屋も存在するなど,今回の千曲川の破堤氾濫流の強さが感 じ取れる.なお,国土交通省は想定最大規模の出水を対象として家屋倒壊等氾濫想定区域 (氾濫流)を公表しているが,図4.5.4に示される範囲は家屋倒壊等氾濫想定区域に指定 されており,事前にこのような想定区域を確認することの重要性が再認識される.

重要な点として,図4.5.4に示されるよう顕著な家屋被害は2方向に沿って生じている ことがわかる.これは氾濫流が地形や家屋・植物群などの影響で,2方向に顕著な流れを 示したためである.この流れはマスコミの多くの空撮動画や本報告書の他の章・節の記述・ 写真などでも確認されている.

図4.5.4に示される被害分類の図中で「損壊中」で示される家屋は、現地調査時は「損 壊小」と分類されていた。しかしながら、実際の感覚と相違が生じるため著者らの文献⁵⁰⁾ に示すよう損壊中と定義・名称を変更して記載している。ちなみに長野市の罹災証明用の 家屋被害調査では、一括判定が導入され対象地区の全てが全壊と判定されている。多くの 家屋では高い床上浸水深を記録していたが、1 階天井までの浸水は確認されず外観の被害 なども大きくないため、表 4.5.1 に示される損壊大には、今回の調査では判定されなかっ た.これは今回使用した調査票の目的が簡易かつ現場で床上浸水深などの測定を不要とす ることであったためである.

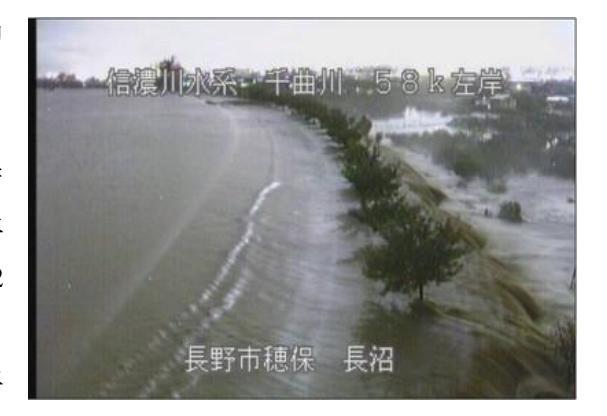
写真 5.2.1 堤防の越水状況、監視カメラ 58.0k から上流左岸の越流状況(千曲川河川事務所)

千曲川左岸 57.50k 付近の堤防は長さ約 70m にわたり決壊した.堤防決壊の状況は, 第3回千曲川堤防調査委員会資料によると 堤防決壊地点付近に設置されている危機管 理型水位計の記録による河川水位は,2019年 10月13日0:30頃から堤防天端に達し,2 時間程度で最高水位に達している.その後, 水位観測は不能となった.また,決壊地点上 流の桜づつみに植樹されている桜の幹で 洪水痕跡を計測した結果が示されている (図5.2.1).写真5.2.1は左岸58.0k越 水状況を示す.
