令和元年台風 19 号豪雨災害 調査団報告書

2020年9月

公益社団法人 土木学会

水工学委員会

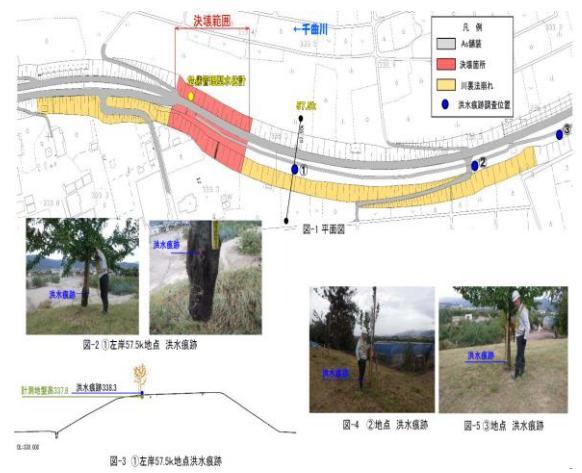
図 5.2.1 千曲川堤防調査委員会資料か ら引用

洪水痕跡は図 5.2.1 平面図の①57.5 k 地 点で約 0.5m, ②地点及び③地点で約 0.3m であった.水位記録は,13 日 0:30 頃に堤 防天端 338.2m に達し,その後,2 時間程 度で最高水位に達している.その間に越流 が発生している.さらに,越流は13 日 2:40 にピーク水位 339.0m となり,最大 越流水深 0.8m であった(図 5.2.2,図 5.2.3).以降,桜づつみ堤防裏のり面が 洗堀され未明頃に決壊したと推測されてい る.

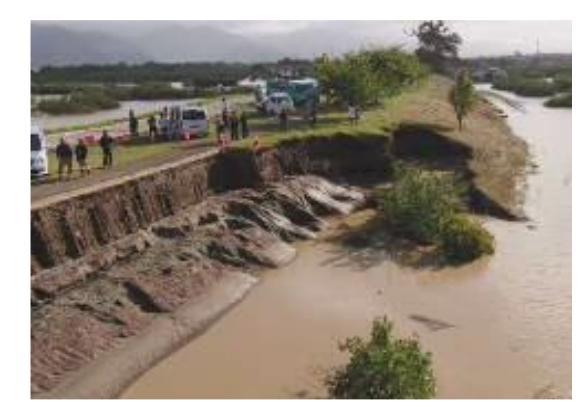
現地の調査からわかったことは桜を植栽した堤防箇所(側帯)で縦断的に垂直に崩落して いる.構造図からもこの個所は吸出し防止シートを境に縦断方向に垂直に崩れていること

写真 5.2.2 堤防·側带 崩落地点(千曲 川河川事務所)

が分かる(写真 5.2.2, 写真 5.2.3). したがって、側帯である裏のり側は本体堤防ではないため植樹を可能とし実施してい

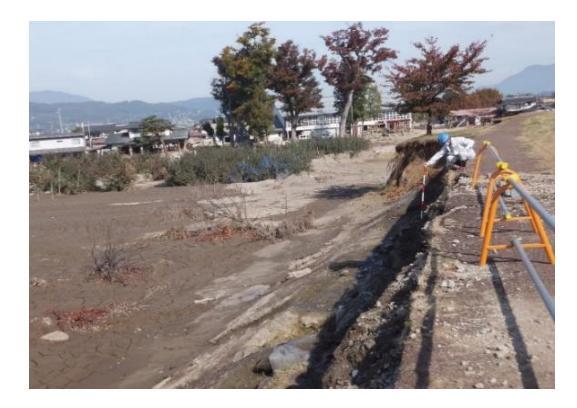
る. この側帯は堤防天端とほぼ面一に施工 されて雨水等を浸透・排水させることが前 提になっていた構造である. 吸出し防止シ ートは本来,本体堤防への水の浸潤による 土砂の吸出し防止を目的にしたものであ る. しかし,この吸出し防止シートは上 面・側面に覆土されている桜づつみの土砂

と提体を分離する素材となり,ここに浸透 した雨水,あるいは越水・浸透した水が直 接排水され滑りやすい境界面を作ってしま

写真 5.2.3 桜づつみ盛り土(側帯)越水崩 落地点

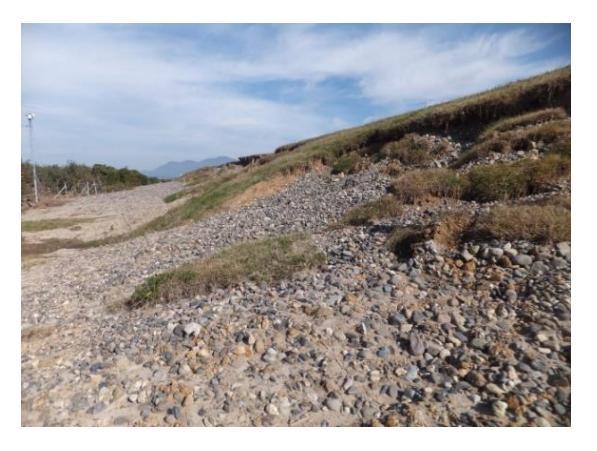
写真 5.2.4 左岸 55.5k+133~213m 越水に より堤防(側帯)裏のり侵食箇所から崩落し た砂利

った可能性が推察される.写真 5.2.4 は左岸 55.5k 付近の越水または浸透により堤防(側帯)裏のりの侵食により崩落し,露出した砂利である.上記のように堤防決壊箇所も側帯の裏法侵食に始まり崩落から決壊に繋がった可能性が推定される. 桜づつみ堤防の決壊箇所を含む約 1.5km にわたって越水していたことが分かっている.

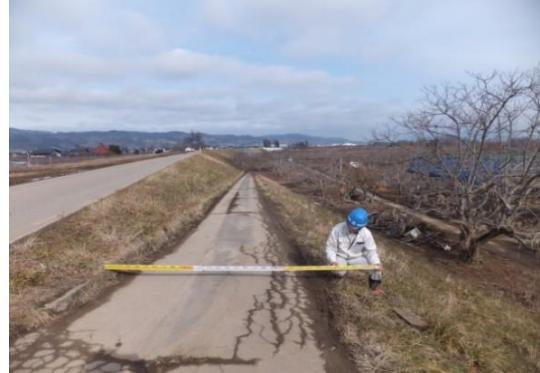
写真5.2.5 坂路·左岸58.5k·幅員2.5m

以上のような,社会的,歴史的な背景を持つ河川敷でもあり,堤防は堤内地からのア クセスを高めるため坂路が左岸・右岸とも多く設置されている(写真5.2.5). 穂保地先 の決壊箇所にも坂路があり堤外地側に3箇所,堤内地側に2箇所ある.工作物設置許可基 準⁰⁷⁷などでは坂路の設置が不適当な箇所として水衝部(川表部)となっている.この基準 では詳細は設定されていないが,決壊箇所の57.5kは小さい曲率であるが湾曲し水衝部と なっている.

坂路は水防,河道の維持管理などを目的と して,表・裏のり面に設置する幅3~4mの 道路であり,アスファルト舗装などがなされ 4トン車の走行も可能である.逆坂路がない 場合でも洪水時に坂路のある湾曲面で流れに 偏流を発生させている可能性も懸念される. 今後,川表部の坂路は洪水時にどのような流 れを発生させているか検証する必要がある.

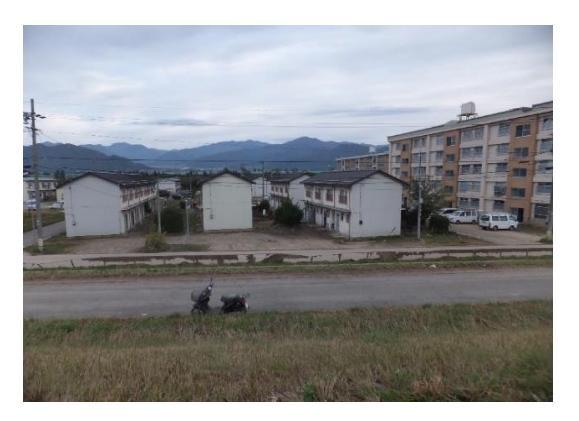
領坂市北相之島地区の右岸 57.0k~57.5k 付 近はでポンプ排水機施設から相之島の市営住 宅にかけて浸水している(写真 5.2.6, 5.2.7).堤防からの越水のほか堤内地の内水 氾濫も加わり広範囲に浸水していたと考えら れる.その浸水痕跡は堤防裏のりから法尻, 堤脚部にかけて流水の痕跡はフェンスなどに 捕捉されたゴミなどによって認められる.ま た,坂路あるいは管理用通路がある箇所は堤 脚部又は犬走に相当するのか不明なほどの り面と形状が保全されていないことが分か

写真 5.2.6 右岸 57.5k 堤防裏のりから 越水,内水と合流.須坂市相之島の住宅 浸水.フェンスに洪水痕跡

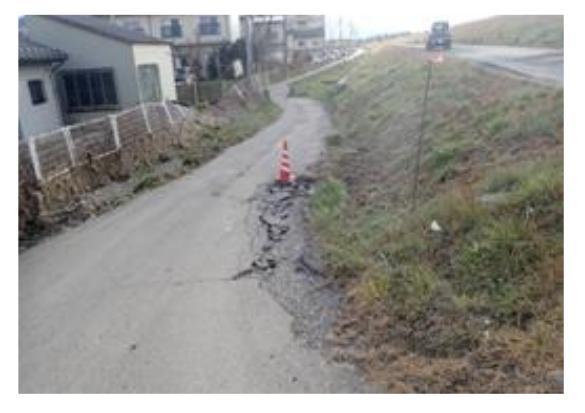
る(写真 5.2.8). これは越水によるものより通常の維持管理に起因しているものと推察 される.

写真 5.2.8 右岸 57.0k 付近,越水・内水 痕跡堤防裏のり尻,堤脚付近

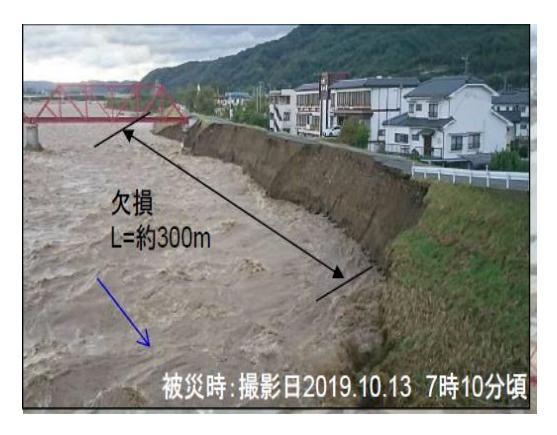
千曲川中流はセグメント区分(Bb)に相当し、 河川勾配 1/200, 粒径の大きな礫も運搬される. 104k 付近の上田市諏訪形地先の左岸側堤防が約 300m にわたり洗堀され欠損した(写真 5.3.1).また,上田電鉄の鉄橋一径間が落橋し、 不通となった.国土交通省千曲川河川事務所の 資料,読売新聞ネット情報などから落橋に至る までの状況が分かる.2019(令和元)年10月 13 日午前7時10分頃は堤防欠損がみられた が、鉄橋は残っている.しかし、その90分後の10月13日午前8時40分にはマスコミのへ リコプターから落橋したことが伝えられている (写真 5.3.2).

国土交通省千曲川河川事務所は飯山から上田 までの河川管理の施設点検を行い管理区間32箇 所は「警戒度合 A, B」としてリストアップして いる¹⁾. 諏訪形地先の堤防欠損箇所は警戒の度合 Bとなっている.予想される危険として「桁下余 裕高不足」であるとしている.103.8k 千曲川橋 梁(上田交通)桁下余裕高不足が指摘されてい た.

写真 5.3.1 上田市諏訪形の堤防左岸約 300m が洗堀欠損(国土交通省)

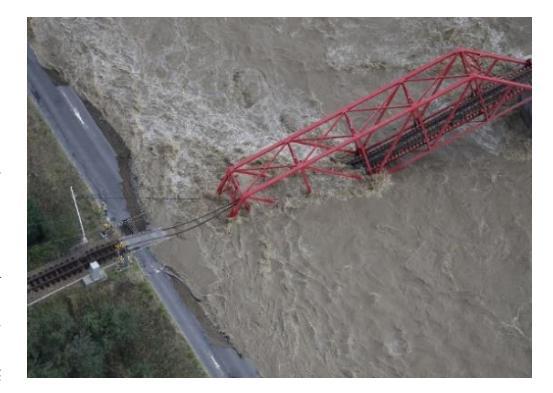
桁下余裕高不足によるため橋座などが水没して いたことが推測される.

写真 5.3.2 上田電鉄の落橋(2019 年 10 月 13 日午前 8 時 40 分:読売新聞)

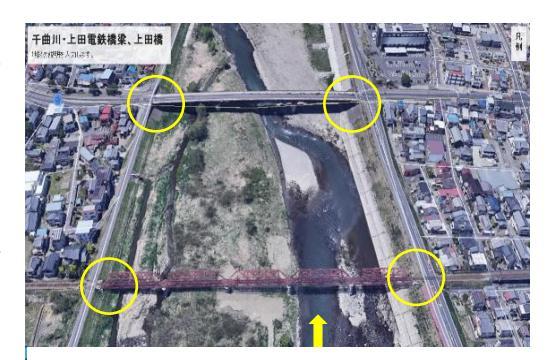
写真 5.3.3 上田電鉄, 上田橋の左右 堤防の前後のり面覆工の違い (Google earthより作成)

更に、上田電鉄は堤防左右岸の橋台前後の堤 防のり面が芝張となっており、下流の上田橋の 堤防のり面と比較する明確な違いを確認する ことができる.上田橋(道路橋)堤防のり面は路 面幅以上にコンクリートブロックで覆工され ている(写真5.3.3).上田電鉄橋梁は橋座が水 没し、のり面も洗堀されていたのではないかと 推定される.また、河川法24、26条の占用許 可、工作物の許可では、設置位置の選定基準と して不適当な箇所の事例として「河床の変動 が大きい箇所」が挙げられている⁷⁾.また、「本 基準に準拠して審査を行う」としている.この 河床の変動が大きい箇所は全国いたる箇所に ある.

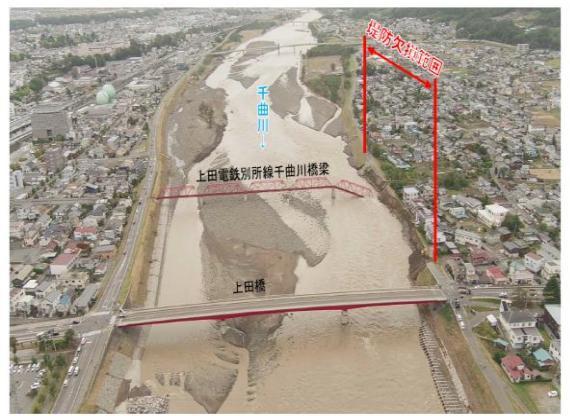
写真 5.3.4 洪水後の上田電鉄,上田橋の前後 の河床変動は左岸側の砂州が一掃されている (国土交通省)

しかし、上田市城下地区の諏訪形周辺の河道・河床の変動は 1947(昭和 22)年9月, 1989(平成元)年11月,2004(平成 16)年11月と過去3回の上空写真の資料(国土交通 省)があり、砂州形成の変化は激しいことが明らかである。台風19号による洪水後の上田 電鉄・上田橋の前後の河床変動は左岸側の砂州が一掃されている(写真 5.3.4),洪水出 水前後の砂州の変動も交互砂州の特有の動態を示している(写真 5.3.5).交互砂州の形成 は1蛇行区間に瀬と淵が一対に形成され,河床は必ず移動する.

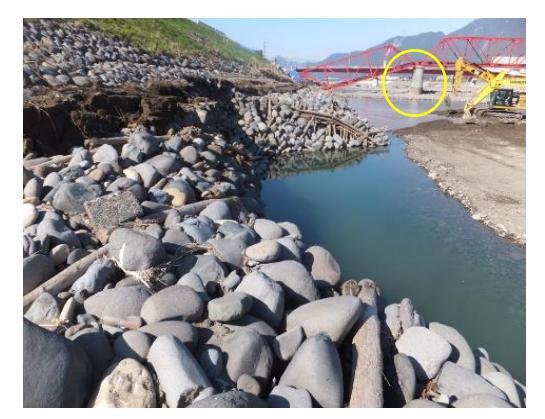
写真 5.3.6 根固めエ・木工沈床が洗掘 と沈下を受け損壊。遠方の橋脚も傾斜 している

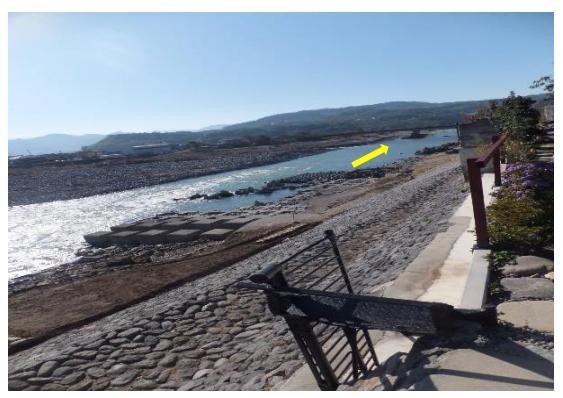
直轄管理最上流 110k は上田市大屋橋である.これより上流は長野県管理区間である.写 真5.3.7 は大屋橋右岸直上にある6基の出し水制群と護岸である.ここ海野宿下の出し水 制は旧建設省富山工事所長で戦前,戦後からの水制工の大家であった橋本規明氏が開発し, ピストル水制と呼ばれた.今日のコンクリート三角中空ブロックなどの原点になっている. この個所は右岸の水衝部であり写真5.3.7,写真5.3.8 にも示すように台風 19 号の洪水時 には損壊を免れた事例として取り上げた. 伝統工法が洪水流に耐えた箇所,損壊を受けた 箇所の適用方法とその構造をもう一度検証し,研究する必要がある.

写真 5.3.8 6 基のピストル水制と石張り 護岸のセットは損壊はない

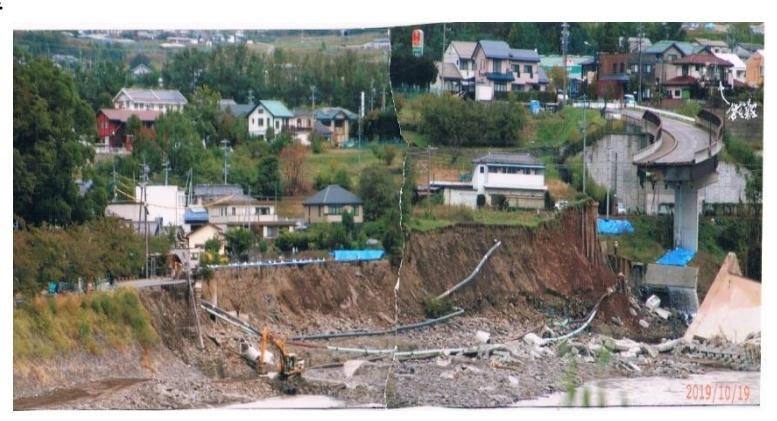
写真 5.3.9 千曲川右岸の護岸・道路・橋梁基礎が約 250m に わたり崩壊(2019.10.19 近隣住民の提供による)

5.3.9 は千曲川右岸の護岸および橋台基礎 工などの下部の河岸水衝部が崩落してい る.

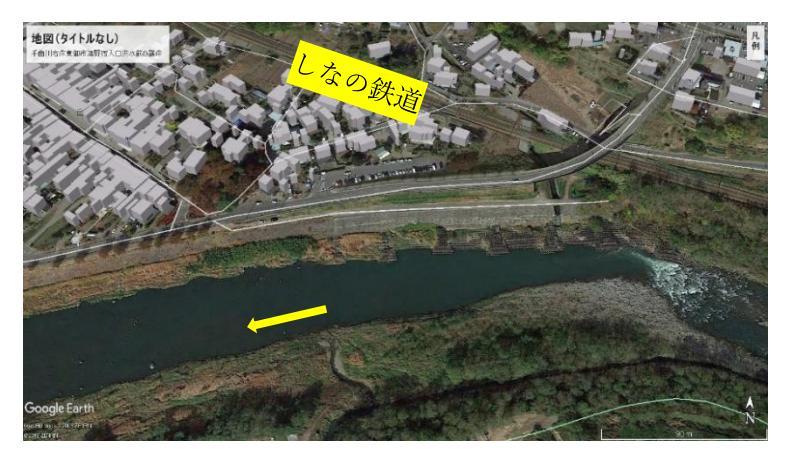
写真 5.3.10 台風 19 号の洪水前の同一箇所.6基の水制工 と石張護岸ののり面の上部に崩落している箇所がある (Google earthより作成)

一方,写真 5.3.10 は台風 19 号の洪水前 の同一箇所である.護岸は下部に 6 基の水 制群とその間に石張りののり面が確認でき る.しかし,護岸工の上部は道路の取り付 けによる盛り土となっている.この盛り土 と護岸の一部に既に崩落している箇所が多 数確認することができる.写真 5.3.11 は護 岸が崩落する前の 2019 年 10 月 12 日午後 4

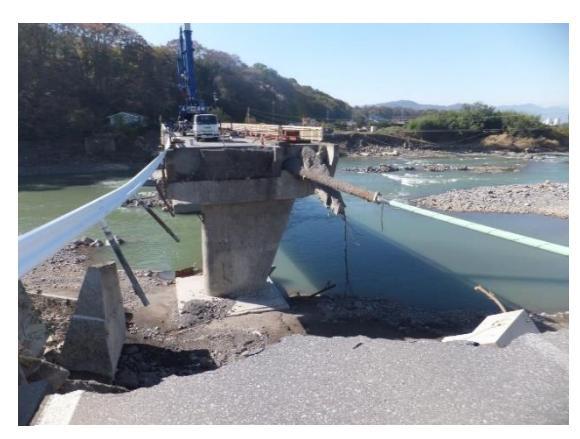
千曲川に架かる県道 81 号の「田中橋」の右岸の橋台・護岸が崩壊し,橋桁が落橋している.通行の車1台が下流に流され,一時3人行方不明となった.奇跡的にも自動車のから 救助された.田中橋の左岸下流の河岸も侵食を受けている.この橋から下流の河川横断面 が拡大していることから,狭い上流から洪水流が散乱放射し,両岸の浸食をもたらしたと 考えられる.橋台の基礎の地盤は,固結した浅間山噴石物である.

写真 5.3.12 田中橋右岸の橋桁 崩落から浸食した左岸を望む

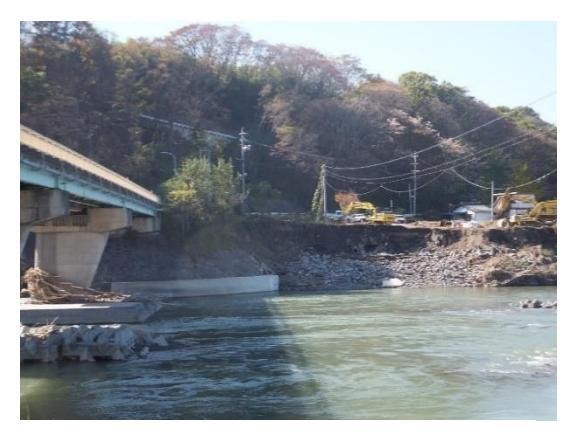
写真 5.3.13 田中橋左岸下流 の河岸も侵食を受ける

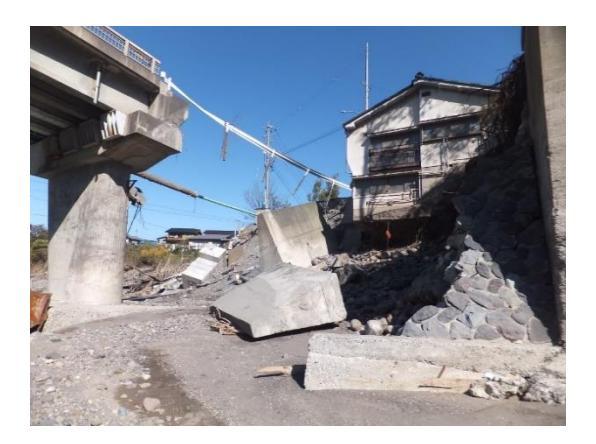
写真 5.3.14 田中橋右岸の侵食 を受けた橋台と住居

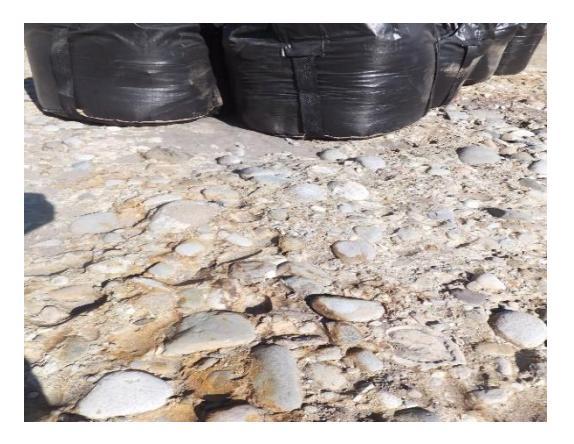
写真 5.3.15 田中橋右岸の侵 食された河床の基盤.固結した 浅間山噴石物

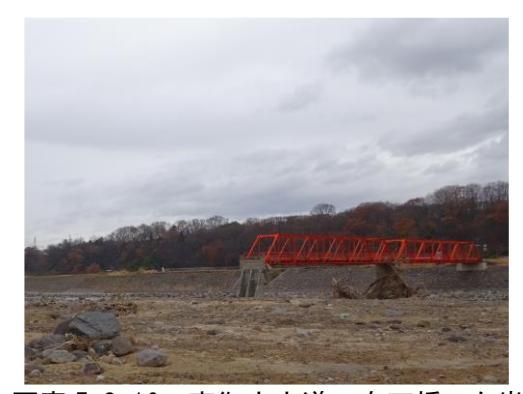
写真 5.3.16 東御市市道の布下橋.左岸 にあった吊り橋の木橋と盛り土が流失 (豊田政史撮影)

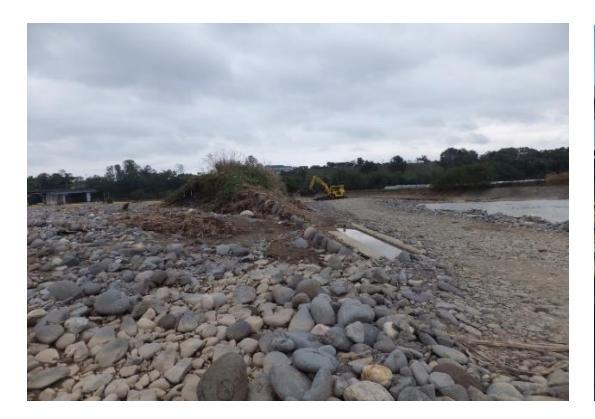
佐久市内の一級河川滑津川は流域面積 106.5km²と比較的大きい河川である.千曲川に合流する直前の佐久市権現堂地区の堤防が 350m にわたって決壊している(写真 5.4.1).この決壊による氾濫面積は約 35ha であり,洪水は水田,果樹園から幹線道路を超えて下流の

写真 5.4.1 滑津川左岸堤防の決壊地点 ,堤防のり面が石張り

この地区は 2015 (平成 27) 年に千曲川右 岸の中込地区を含む,想定降雨量 212mm/2 日,確率 1/100 で浸水想定区域が示されてい る.決壊した箇所は警戒度合 B ランクで, 場所名は権現堂とあり,予想される危険は 「水位 1.3m,延長 200m 堤防決壊」である.破 堤前の湾曲した滑津川堤防の同左岸は 1949 (昭和 24)年のキティー台風で決壊している が,その時,改修工事をしている.重要水防区 域一覧は水防工法が「蛇篭布せ」とあるが,災 害履歴からも滑津川は河川整備計画を立て抜 本的な治水対策が求められる.

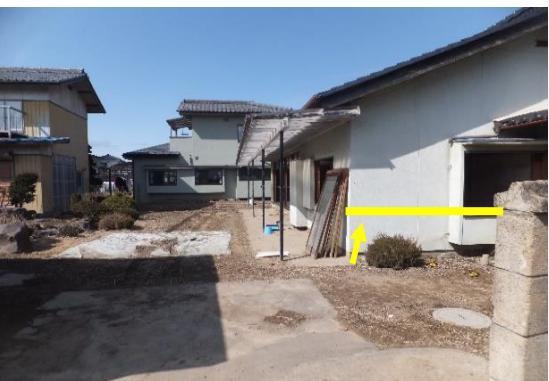
杉の木地区の住宅を浸水させた.被害は避難 中の死者1名,床上浸水15棟,床下浸水6棟 である(写真5.4.2).さらに近接している 下水道処理場も浸水し,機能が停止した.

写真 5.4.2 杉の木地区の浸水家屋 21 棟 黄色のラインは床上浸水家屋

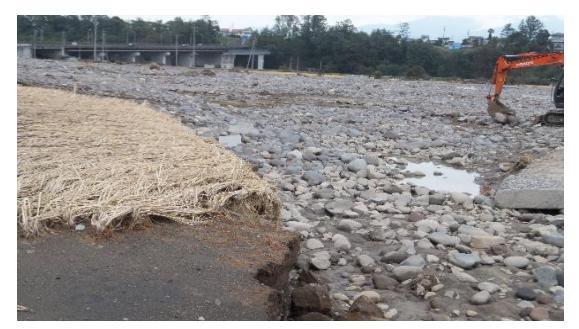
写真 5.4.3 滑津川左岸堤防 350m 決壊地点 実りの水田が砂礫の海となった

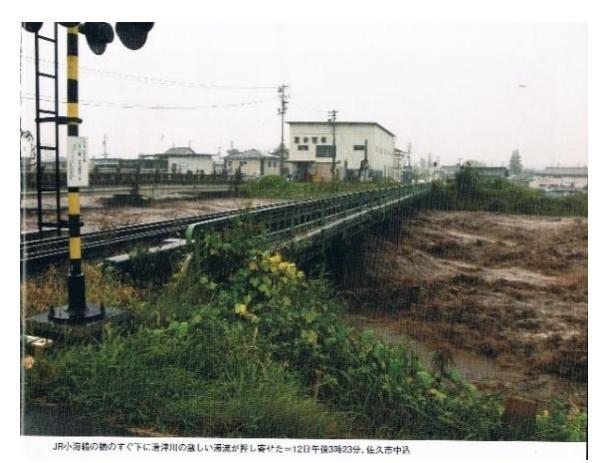
写真 5.4.4 決壊箇所より約 200m 上流に JR 小海線の鉄橋がある.10 月 12 日 15:23 の洪 水状況(信濃毎日・緊急報道特集).なお,こ の後,撮影箇所の堤防は橋台から 10m 堤防の り面とも崩落している

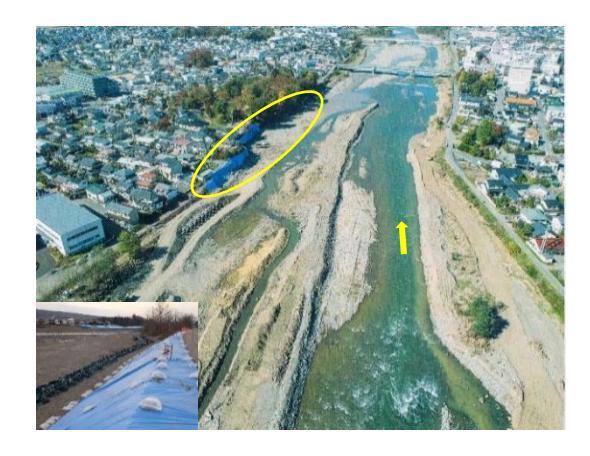
原地区では河川幅は約 170m あり左岸側 は旧野沢町,右岸側は旧中込町であり,毎年, 夏には下流の野沢橋と佐久大橋の間で千曲川 河畔納涼花火大会が行われている.佐久市の旧 中心市街地を形成している.佐久市西部の警戒 箇所のランクでは対岸の中込地区を含めて「警 戒 B ランク」であり,堤防高不足,越水が予測 されていた(図 5.4.1).それに対して積土嚢の 対策工法が検討されている.しかし,左岸側は 一覧表には明示されていないが,堤防の洗堀に より 2 棟が洪水に流された(写真 5.4.5).ま た,右岸側の上流近傍の水上地区は,洪水が堤 防天端の近くまで迫り,越水の危険性があっ た(写真 5.4.5 左下).もし越水氾濫すれば洪水 は市街地に侵入していた.

写真 5.4.5 千曲川左岸堤防の洗堀により 人家2棟が流失した.右岸上流は越水の危険 性があった.佐久市資料に加筆

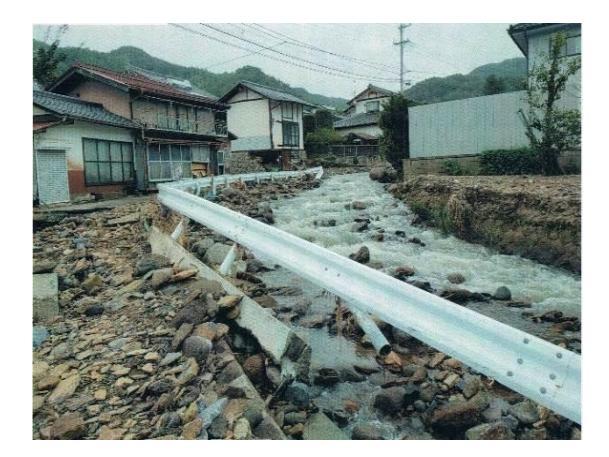
写真 5.4.6 田子川・常和地区の土砂流出 (長野県佐久建設事務所)

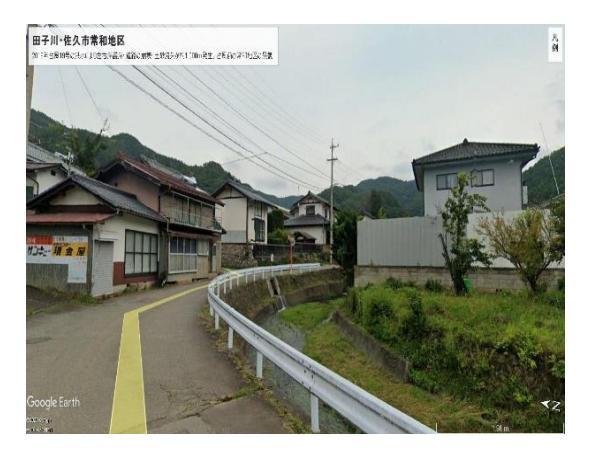
写真 5.4.7 台風 19 号前の田子川・常和 地区,土砂流出の写真 5.4.6 と同地点 (Google Earth により作成)

上流が砂防指定地である.途中から2本の支流となり,北沢に2基(遊砂池),南沢に3基 の砂防堰堤がある.隣接する滑津川との分水界まで広域に保安林の指定がされている.写 真5.4.6と写真5.4.7は台風前後の常和地区の状況である.河道は砂礫で埋め尽くされ, 道路面まで溢れている.県の予想通りの被害であるが,河川断面不足の解消が喫緊の課題 となる.その際,上流の砂防施設の土砂捕捉機能の役割が果たされているか,砂防堰堤, 遊砂池の堆砂状況を検証する必要がある.また,上流は河床勾配が大きくなるが,落差工 のステップが小さいことが分かる.写真5.4.8に示すように,田子川は河岸沿いの家屋が 越水と土砂被害を受けている.道路沿いの家屋は浸水を受けているところが多い.生活道 路であるため河川断面不足は道路の拡幅をセットで検討する必要がある.

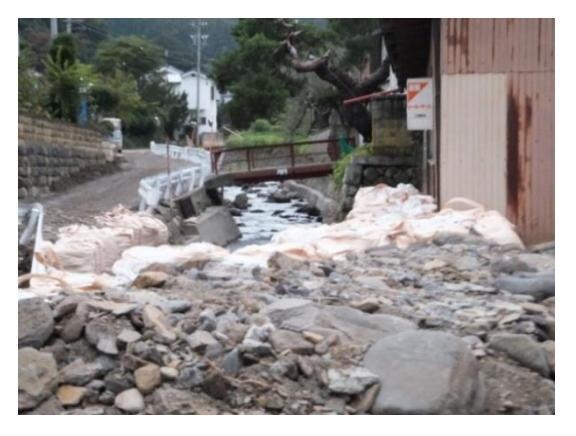
写真 5.4.8 家屋の敷地や部屋にまで土 砂が流入し, 被災した民家

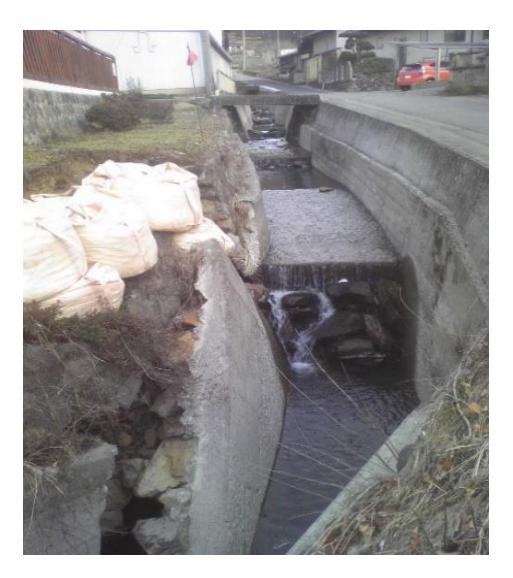
当該地区は約 110 戸の家屋がある.最大で約 40 戸が損壊,浸水を受けている.清川地区の吉沢川は 図 5.4.2 の警戒度合のランクに明示されていない が,重要水防区域の一覧表には警戒度 B とあり, 延長は堰堤下 50m,予想される「水位 1.5m」が記 載されている.予想される危険は「護岸等の弱体と 決壊」が指摘されている.吉沢川は市道の三分中込 線の宮前橋が架かる前後が急傾斜地崩壊危険区域 に設定されている.集落は道路沿いと吉沢川に沿 った急傾斜の土地に立地しており,道路幅,水路幅 も狭小である(写真 5.4.9).護岸が崩落したり損 壊を受けている箇所が数か所みられる.地区の 上流には農業用のため池があり灌漑に利用され ている.下流では写真 5.4.10, 5.4.11 に示すよ

写真 5.4.9 損壊を受けた護岸と 狭小の吉沢川と生活道路

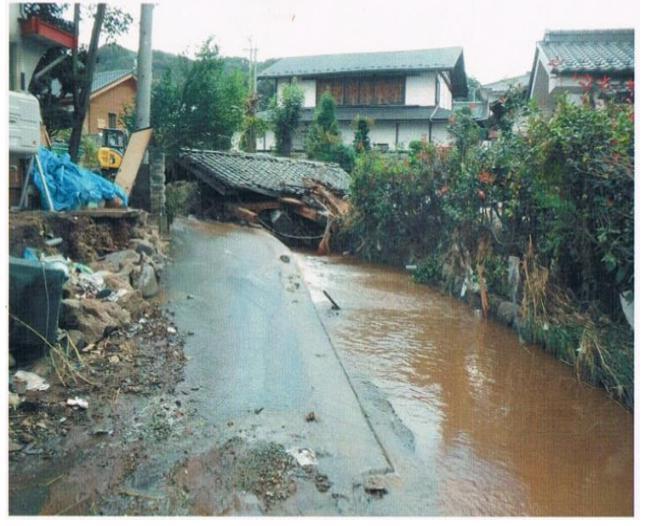
うに,洪水時は吉沢川から越水し,河川と道路が区別つかない危険な状態である.住民の ヒアリングによると河道は土砂で埋め尽くされ,路面を洪水が流れたことが分かった.過 去にも小規模の豪雨でも危険な土砂流出があり懸案課題となっていた.この地域は急傾斜 地崩壊危険区域であると同時に河川からの土砂流出対策が課題となる.下流の水田地帯で は土砂による被害もあり,砂防施設も同時に検討する必要が考えられる.また,上流の山 林管理がなされていないこともわかった.

写真 5.4.11 吉沢川から越水し道路を流れた洪 水により損壊した家屋(長野県佐久建設事務所)

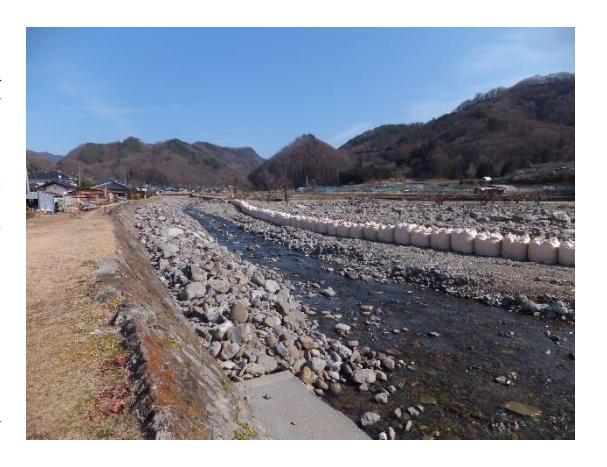
写真 5.4.12 下宿地区土砂災害,右岸下流 から上流を望む

しかし,上流の砂防施設の本水害の効果 を検証し,堤防高の嵩上げ,捕捉土砂量の大 きい砂防ダム,遊砂池の設置など根本的な 対策が必要と考えられる.また,砂防指定地 の拡大も同時に検討する必要があると考え られる.

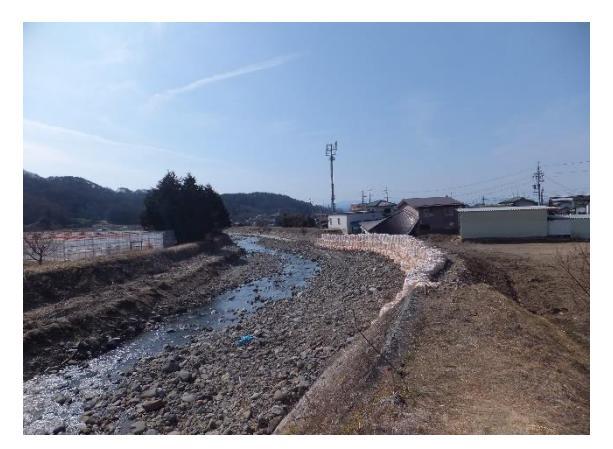
写真5.4.13 は水衝部の右岸堤防が約70m 決壊し,堤内地の会社の倉庫が損壊してい る.写真5.4.14 は下宿地区の下流に位置す る五十貫地区の湾曲する左岸堤防の決壊に よる氾濫で水田地帯に浸水している.この 個所は警戒度合のランクには示されてない

写真 5.4.13 水衝部の右岸堤防の決壊約 70m 河床は中小の礫の堆積が見られる

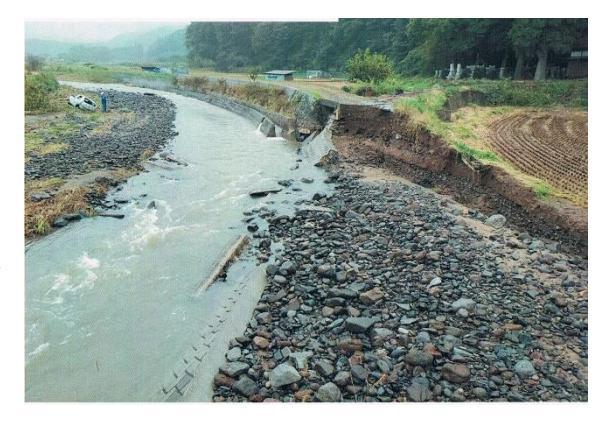
写真 5.4.14 五十貫地区・左岸に湾曲する 堤防の決壊 (長野県佐久建設事務所)

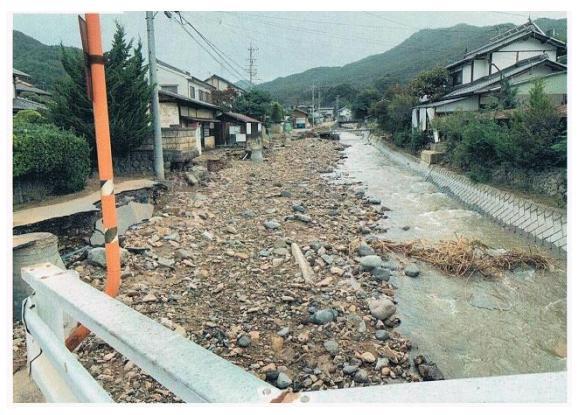
被害の状況は踏査と住民及び自主消防団 のヒアリングを実施した.写真 5.4.15,写真 5.4.17 に示すように約 1,000m にわたり河岸 護岸が決壊し,道路が基盤まで洗堀崩壊してい る.同時に道路の埋設されている下水道,水道 施設が損壊している.水道施設は復旧のため夜 間の徹夜作業となった.写真 5.4.16 は洪水前 の入沢地区の平時の様子である.河川護岸が兼 用工作物として道路と共用されている.

写真 5.4.15 河岸護岸が決壊し道路が基盤 まで洗堀崩壊 (長野県佐久建設事務所)

えられる.したがって、河道改修は拡幅とともに生活道路と橋の設置をセットで行うこと が地区の復旧・復興につながるものと考えられる.

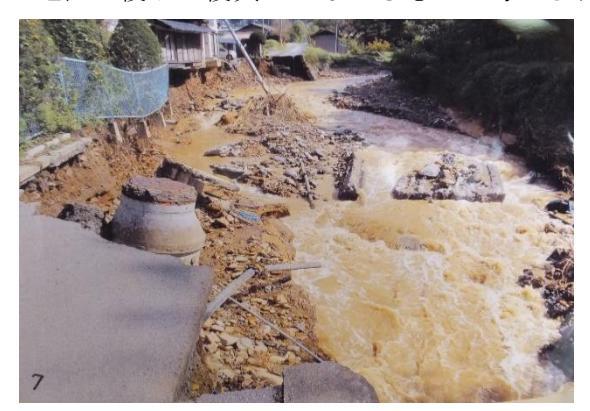
写真 5.4.17 谷川上流湾曲部の河岸護岸が 写真 5.4.18 生活道路に掛けられた橋に流 決壊し道路基盤まで洗堀崩壊(自主消防団 木が捕捉.越水氾濫による浸水(住民提供) 提供)

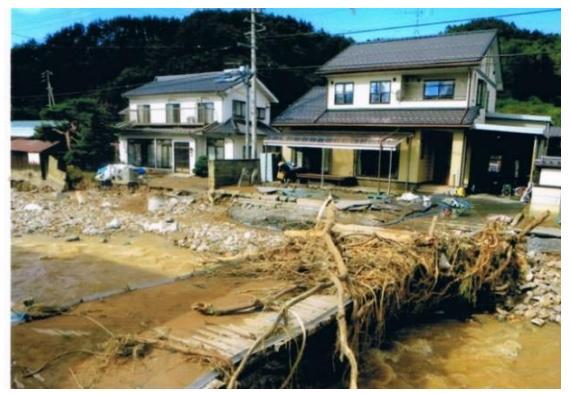
また, ヒアリングでは道路と対岸の住家のために橋が設置され23橋中13橋が流木・ゴミなどを捕捉して流失している.このとき越水氾濫も伴っている箇所も見られた(写真5.4.18).この橋は生活道路の一部であり本来,左岸側にも生活道路が必要であったと考

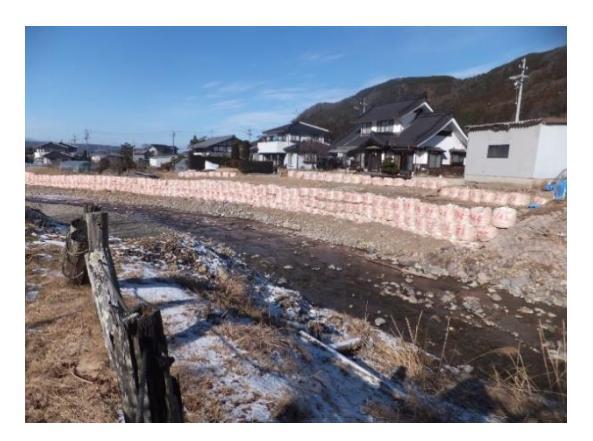
図 5.4.3 雨川流域の田口地区は、河川施設に被害がみられた.都市計画区域の境界でも ある新宮代橋下に大きくカーブする湾曲部がある.この右岸護岸が約 150m にわたり洗堀 し崩落している(写真 5.4.19).また、丸山地区の上流、田の上橋付近の右岸側の沢から の土砂流出により河岸の崩壊がみられた(写真 5.4.20).重要水防区域の一覧表には予想 される危険は、右護岸 110m「護岸等の弱体、決壊」とあり、予想される「水位 1.5m」、水 防工法は「木流し」となっている.なお、雨川は他に 3 箇所の予想される危険が示されて いたが被害は見られなかった.

写真 5.4.19 新宮代橋下の右岸護岸約 150m にわたり洗堀し崩落

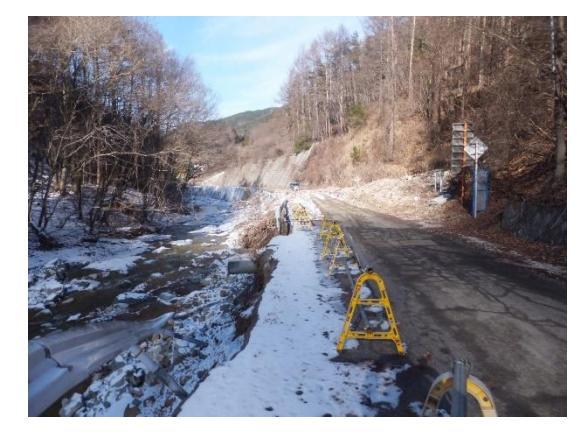
写真 5.4.20 田の上橋付近の右岸の沢か らの土砂流出と護岸損壊

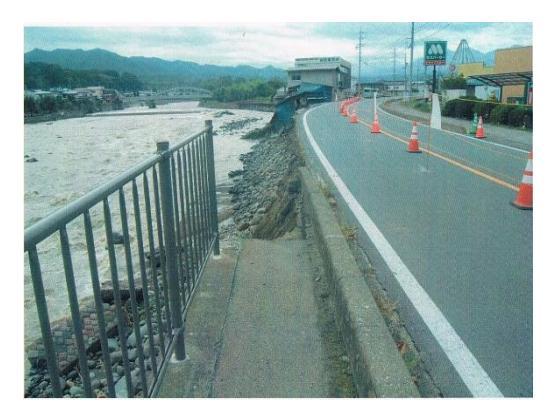
写真 5.4.21 佐久穂町宿岩地区の兼用 護岸損壊 (長野県佐久建設事務所)

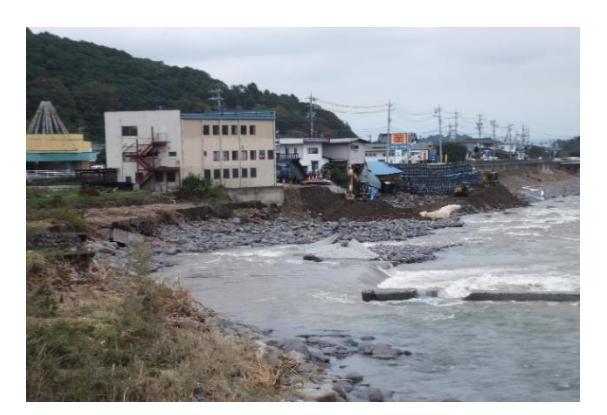
右岸から灌漑用水路が接続している、堰堤左岸から直下の護岸が大規模に洗堀崩壊を受け ている.現地の河道の状況は道路橋付近から堰堤下流の河幅が広がっている.写真 5.4.22 は広がった洪水が左岸の護岸を円弧状に洗堀していることが分かる. 堤内地で下 流に約 150m 侵食している.写真 5.4.23 は台風 19 号による洪水前の南佐久大橋から下流 を遠望している.橋梁前後は河川幅が狭小化している.通常の流れは堰堤により滞留し流 速は小さくなり貯留される.このため土砂の堆積が進むものと考えられる.その結果,左 右の河岸に植生が繁茂し、さらに河川幅を減少させている.河川法第26条に工作物設置 基準がある。堰の設置基準に、「設置にあたって対策が必要な箇所」として「河川に設け られた他の工作物(橋・伏せ腰)に近接した箇所」が挙げられている. 「川幅以上,又は 200m 以上必要」となっている.河川維持管理の検証が必要である.

弧状に洗堀している (南佐久大橋から撮影)

写真 5.4.22 洪水により左岸の護岸を円 写真5.4.23 洪水前の南佐久大橋から千 曲川下流を望む同一箇所 (Google Earth) により作成)

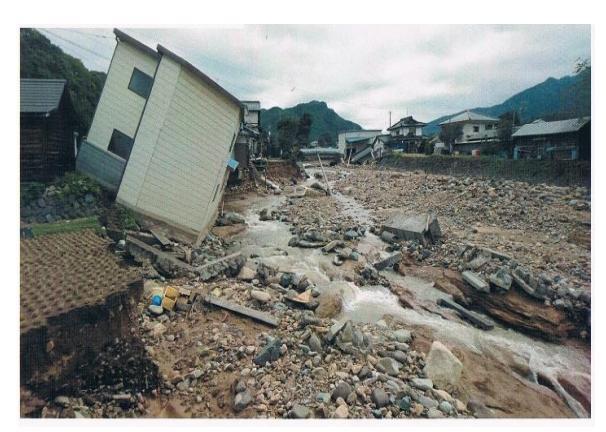
写真 5.4.24 は余地川の梅田橋直下で抜井川 に合流する直前の箇所である. 洪水は右岸側の 護岸,家屋を損壊・流失させ,右遠方の左岸 側の家屋,梅田橋前後の護岸も損壊してい る. 警戒度ランク A で「梅田橋上流から海 瀬郵便局まで堤防高不足」,「予想水位 1.5m」 が指摘されていた.

写真 5.4.24 抜井川合流部近くの余地川.右岸 から上流を望む.損壊・流失した家屋. 川久保地 区 (長野県佐久建設事務所)

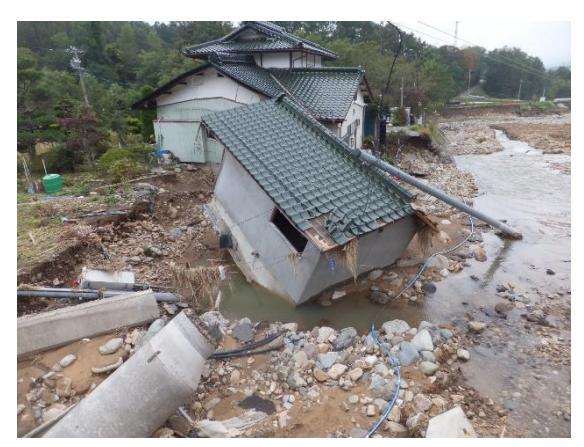
写真 5.4.25 左岸の護岸,家屋の損壊.梅田 橋橋台とマンホールの損壊・流失

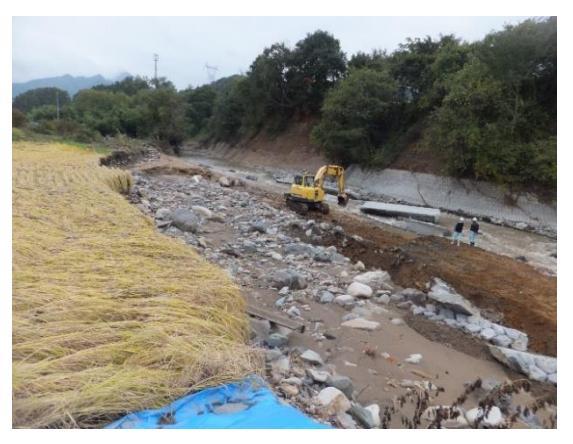
写真 5.4.27 余地川合流後の抜井川 丸印は上流から流失した2スパンの橋桁床 板. 左岸も越水し洗堀・流亡している水田.

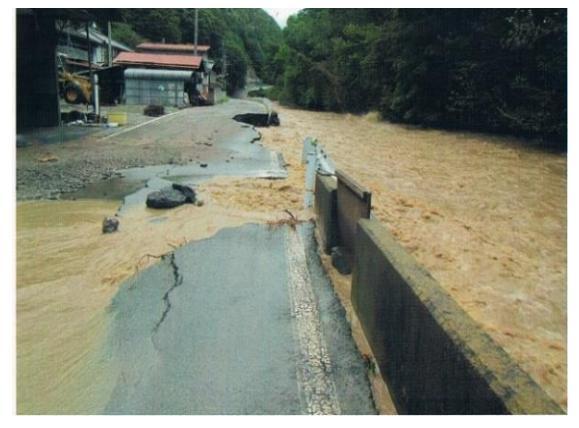
写真 5.4.29 は抜井川上流の大日向地区である.越水氾濫し,河川護岸と道路の側壁が 損壊している.兼用工作物の損壊がここでも発生している.予想される危険ランク A で あり,アバットが設置されているが,堤防高不足あるいは路床の沈下であると考えられ る. **写真 5.4.30** は大日向・古谷地区.右岸側山腹からの土石流により全壊1戸,半壊1戸 である.この損壊した家屋は道路を挟んで抜井川まで到達している.

写真 5.4.29 大日向地区.河川護岸と道路 の側壁が損壊,兼用工作物の損壊 (長野県佐久建設事務所)

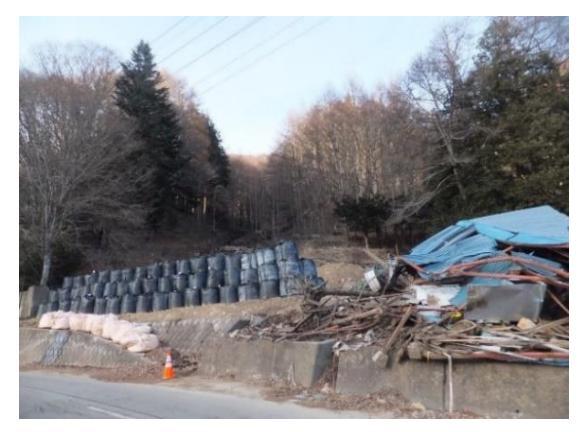
写真 5.4.30 土石流,大日向古谷地区. 全壊1戸半壊1戸

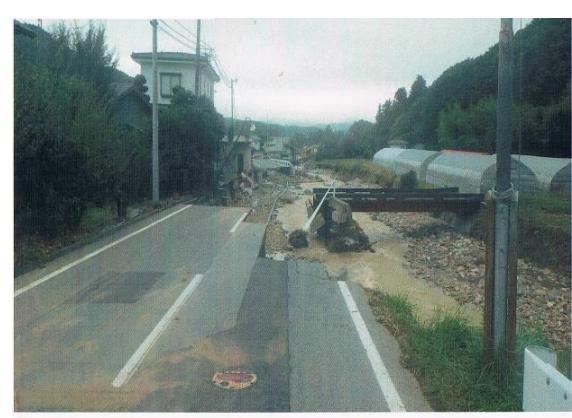
写真 5.4.31 は余地地区の河川護岸と道路が激しく損壊している. 仮設の橋によるごみ, 流木の捕捉よる越水が引き金になり氾濫したものと考えられる. **写真 5.4.32** は河道の湾 曲部でもあるが,河道護岸の兼用工作物の損壊がここでも発生している.

写真 5.4.31 余地地区 左岸護岸と道路 が損壊,兼用工作物の損壊(長野県佐久建設 事務所)

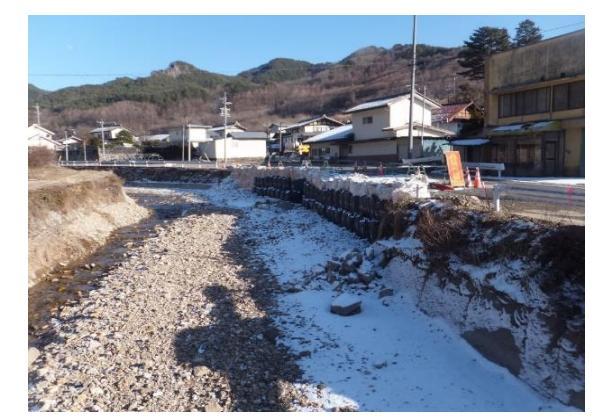
写真 5.4.32 余地地区 河川左岸の護岸と 道路が損壊,兼用工作物損壊

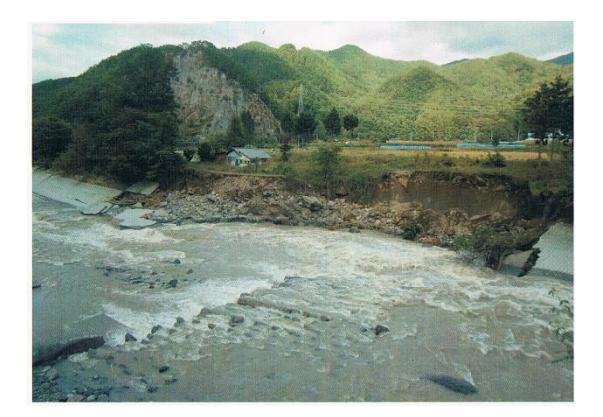
写真 5.4.33 小海町千代里地区 落差工 直下の千曲川右岸護岸の損壊 (長野県佐久建設事務所)

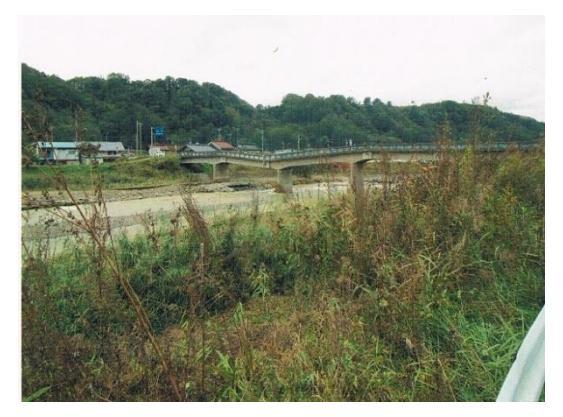
写真 5.4.34 川上村御所平地区の男橋 がくの字型に陥没 (長野県佐久建設事 務所)

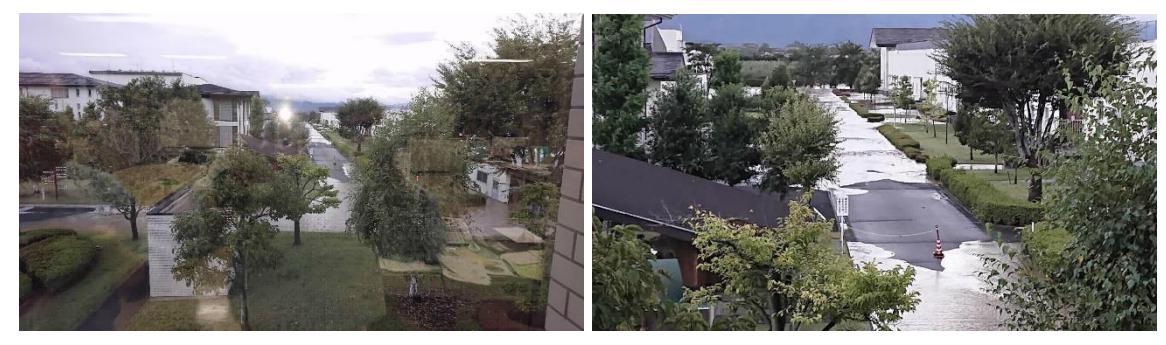
13 日未明(1 時頃), 下水処理水の放流先の千曲川が放流ポンプ強制停止の水位基準(9.8m) を超えたため, 放流停止する.同時に長野市, 須坂市, 小布施町, 高山村からの約 14 万 3 千人の下水受け入れを中止し, 揚水および沈殿・塩素消毒を停止する. その後, 千曲川が 決壊(参考:13 日 0 時 55 分に穂保付近で越流確認, 2 時過ぎに決壊地点付近の映像切れ る)し, 5 時 50 分頃に敷地西側, 5 時 55 分頃に敷地南側から浸水が観察された. 10 時頃, 浸水は本館一階でピーク(1.95m 敷地基準では 2.6m)に達したと考えられる. 浸水によ

写真 6.1.1 場内南側 13 日 5 時 56 分 (クリーンピア千曲提供)

写真 6.1.2 場内南側 13 日 5 時 57 分 (クリーンピア千曲提供)

の送風機やモーターなど電気系統機械,地下 20m にある汚水汲み上げポンプ 5 台が水没し,反応タンク内の活性汚泥は流出した. (写真 6.1.1~6.1.8)

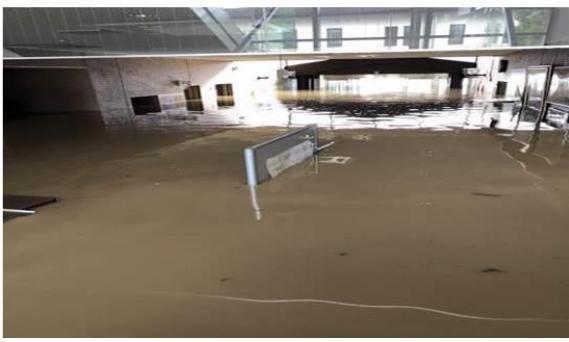
写真 6.1.8 管理本館1階 13日 08時 30分 (クリーンピア千曲提供)

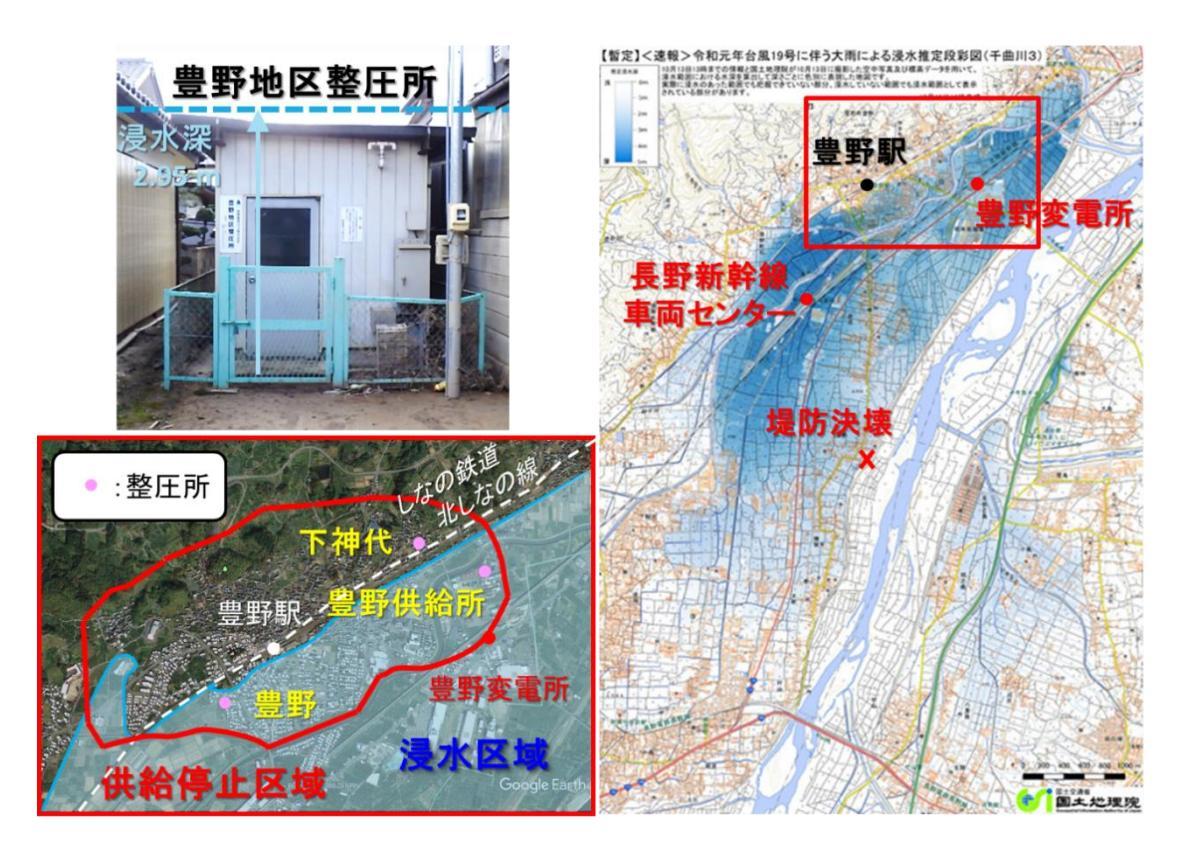
長野都市ガス株式会社²⁵は,前身の県営事業から引き継いで2005(平成17)年4月に 事業開始し,2020(令和2)年4月現在,長野県内北中部の8市3町に対して都市ガスを 供給している.長野市周辺では市街地を中心に供給地域が散在するが,千曲川の左岸堤防 決壊(長野市穂保地先)に伴う浸水により長野市豊野地区が被害を受けた.図6.2.7には, 豊野地区における都市ガス供給システムの被災状況について,長野都市ガス株式会社^{26),} ²⁷⁾による供給停止区域と現地調査により得た整圧所の分布と痕跡浸水深などの状況をまと め,国土交通省国土地理院¹⁴⁾による推定浸水図と併せて示す.ここでは,豊野地区に位置 する3カ所の整圧所が示されているが,このうち整圧器が浸水により被災したのは豊野地 区整圧所に限定される(長野都市ガス株式会社への聞き取り調査から).11月4日に豊野 地区周辺を踏査したところ,同地区の豊野地区整圧所に関しては,痕跡浸水深は地上2.95 mほどの高さに達しており,1階建ての建屋が完全に水没し,整圧器が損傷した様子が窺 われた.既往研究では,浸水深が 2.0 m 程度に達すると,導管内のガス圧を制御するため に大気圧把握のための検圧孔が浸水してガス圧の制御が不能になるとされており^{17),18),28),} ²⁹⁾,現状の施設配置と浸水痕跡を見るに,今回の洪水氾濫に伴う浸水による当該整圧所の 被災は避けられなかったものを考えられる.また,1.0 m 以上の浸水域にあっては,屋外に 設置された各戸の計量器が損傷するほか^{17),18),28),29)},屋内のガスコンロが 10 cm 以上浸水 した場合には配管内への浸水が生じて復旧作業を困難にする¹⁸⁾.今回の千曲川の洪水氾濫

一般に、都市ガス事業は、可燃性ガスを商品として扱うことから保安意識が高く、地震 動や液状化による地盤変状などに備えた対策を進めてきたことに加え、近年は供給区域を 遮断弁などで区切ったブロック化を進め,遠隔操作を含めて部分的に導管を閉止可能な体 制を整えつつある ²³⁾. したがって, 1 カ所の整圧所が浸水しても, 被災した整圧器に連な る導管を直ちに遮断することができれば、供給停止には繋がらない. 今回の約 900 戸から なる供給停止区域については、北半分のエリアは浸水しなかったにも関わらず、上流側整 圧器の損傷によりそれに連なる導管内のガス圧が制御不能となり導管内の圧力が異常上昇 したため、二次被害を防ぐ目的で供給停止されるに至った(長野都市ガス株式会社からの 聞き取り調査). このような被害過程をより厳格に見れば, 整圧所の浸水といった素因に加 え、影響を最小限に留める導管閉止などの初動対応がとれなかった誘因の存在が浮かび上 がってくる.浸水による被害を減らすには,可能な限り,整圧所などの重要施設を浸水想 定区域内に設置しないのが望ましく,当該区域に重要施設を節せざるを得ない場合には, 発災時の適切な初動対応のため、施設周辺への水位計や監視カメラの設置などによる監視 体制の構築などが理想的に思われる.ただし,発災の頻度や被害を踏まえ,施設や導管網 を配置し直したり、監視体制を新たに構築したりする費用とその効果を考えると一筋縄に はいかない.実際には,浸水想定区域内に現存する整圧所など重要施設の嵩上げ,その区 域への供給を遮断可能なブロック化などの対策が効果的であるため(東邦ガス株式会社か らの聞き取り調査),まずはハザードマップを含む防災地理情報を照合することにより,被 災するリスクの高い区域と施設を認識して対応することが求められる.

図 6.2.7 千曲川の洪水氾濫による都市ガス供給システムの被災状況 (供給停止区域は長野都市ガス株式会社^{26),27)}の情報を元に Google Earth にて作成)

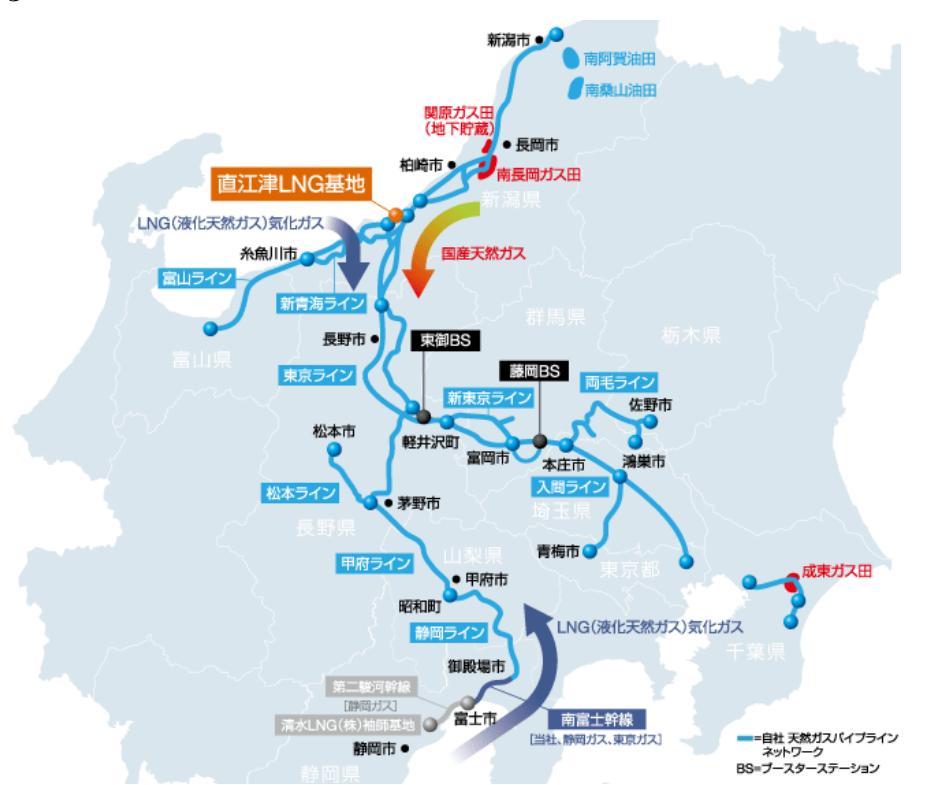
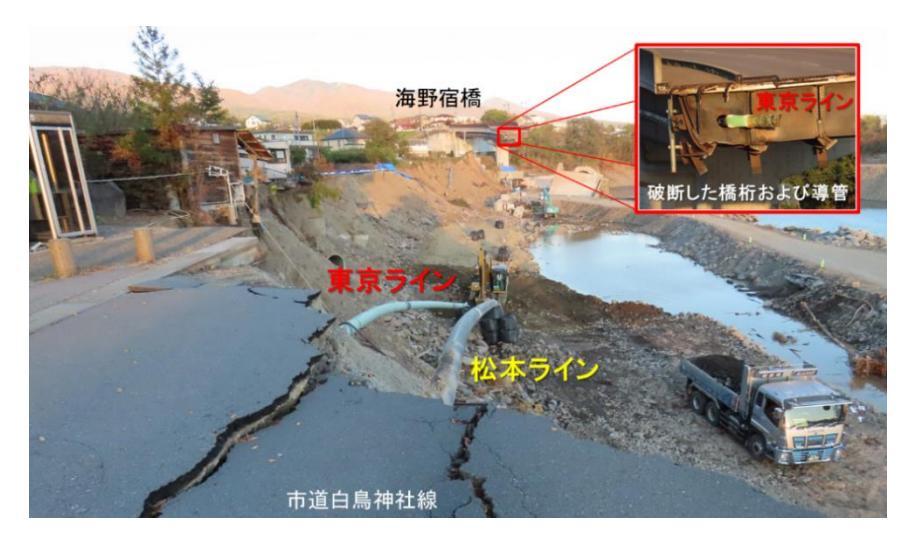
台風 19 号に伴う洪水によって,東御市では千曲川とその支川の周辺に架かる橋梁 7 箇 所が被災したが³³⁾,このうち東御市本海野地区周辺では,千曲川右河岸が 300m にわたっ て侵食されて市道白鳥神社線が被災し,国道 18 号線に接続する海野宿橋が落橋した^{33),34)}. 図 6.2.9 には,11 月 4 日に現地で撮影した写真に加筆した図を示すが,添架されていた

「東京ライン」は落橋により破断させられ、河岸・堤防の侵食に伴ってその裏側にあった 市道が被災し道路に埋設されていた「松本ライン」が露出した様子が窺える.なお、この 松本ラインは露出のみで破断にまでは至らなかったが、損傷の可能性を踏まえて閉止され ³⁵⁾、撮影時点では東京ラインとともに一部を残して撤去されていた.海野宿橋の落橋は、 蛇行部外岸の侵食に伴う橋台の崩落によるものとされる^{34),36)}.図6.2.10 には、被災後の 11月4日にUAV (DJI Mavic Air) により撮影した写真から, AgiSoft Metashape Professional 1.6 を利用して作成したオルソ写真を用いて, Google Earth により編集した被災前後の様子 を示す. 2015 (平成 27)年当時の状況と対比すると, 被災後の河道に見られる中州は施工 のための瀬替えによるものと考えられるが, 広範囲にわたって河岸が変状しており, 特に, 蛇行の曲率が最大となる地点から洪水流が堤内地に侵入して地盤が侵食された様子が窺え る. 落橋した海野宿橋の橋台は, この洪水流の軌跡に位置していたために被災したものと 考えられる.

図 6.2.9 洪水流で侵食された市道と露出・破断したパイプライン(11 月 4 日撮影)

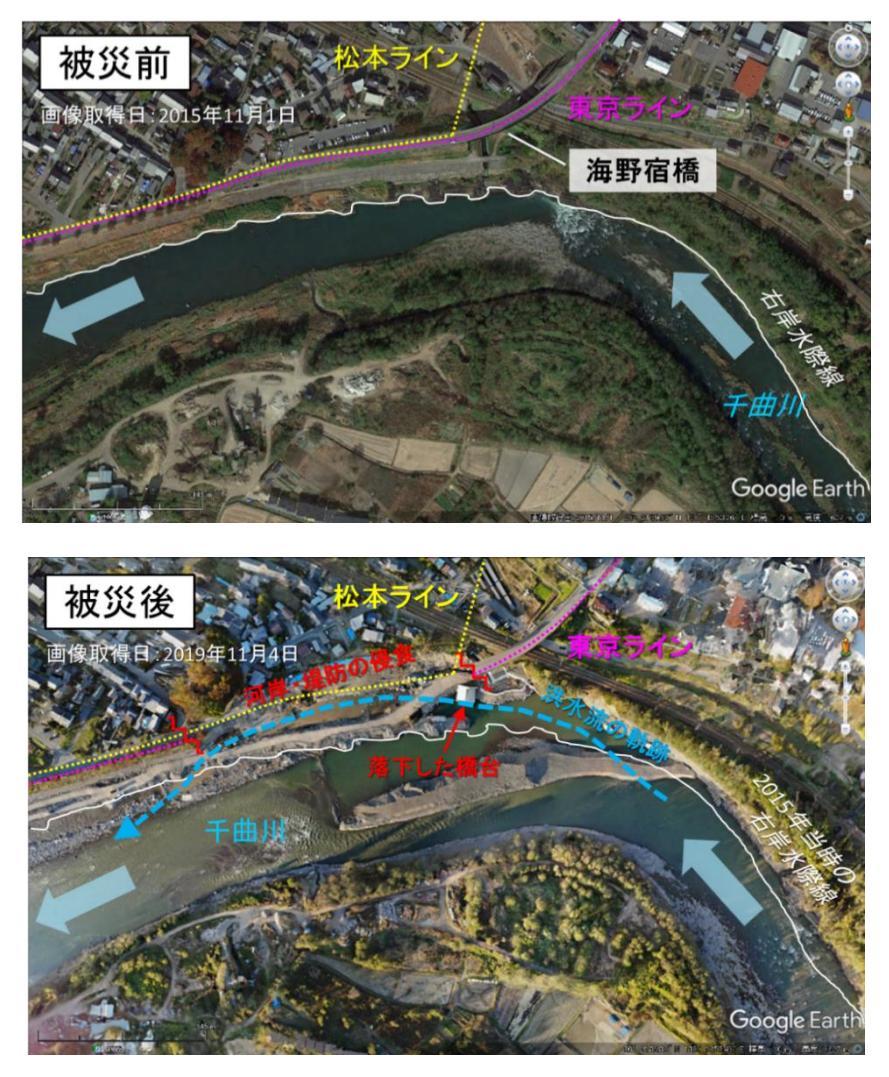
図 6.2.10 海野宿橋周辺の被災前後の状況(画像出典は Google Earth. ただし, 被 災後の画像は著者が撮影・加工してオルソ化したもの)

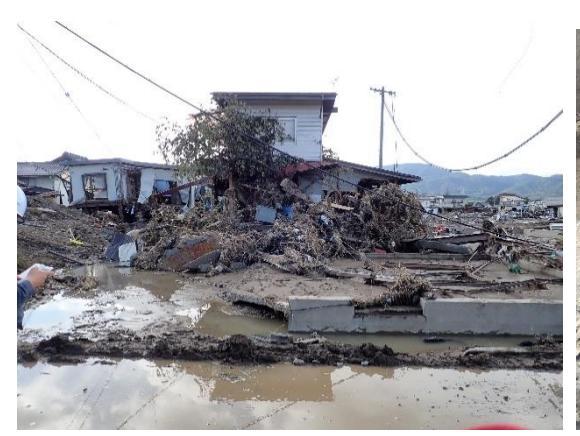
大字穂保の破堤点近傍では建築物の一部または全部が流出した事例が確認された.写 真 6.3.1 は破堤点から北西約 100m に位置する住宅被害を撮影したものである.住宅が べた基礎だけを残して流出している.写真 6.3.2 はこの住宅の上部構造と基礎の緊結部 を示しており,流体力によって破断したと思われる.写真 6.3.3 は先の住宅(写真 6.3.1) に近接するピロティ構造になっている 2 階建住宅であり,流体力によって構造材が変形 しながらも,かろうじて倒壊を免れていた.写真 6.3.4 は破堤地点のすぐ北側に位置す る木造住宅の写真である.隅部が流出しつつも残存している.大字穂保において,構造 部材に被害が出ている,あるいは一部または全部が流出している住宅は破堤地点から半 径 100m 程度に限定されていた.また,この範囲内にあっても構造部材に被害が出てい ないように思われる建物も見られた.簡易な基礎の上に設置された倉庫等の軽量な建築 物では,転倒している例も見られた.(写真 6.3.5)

写真 6.3.1 流出した上部構造

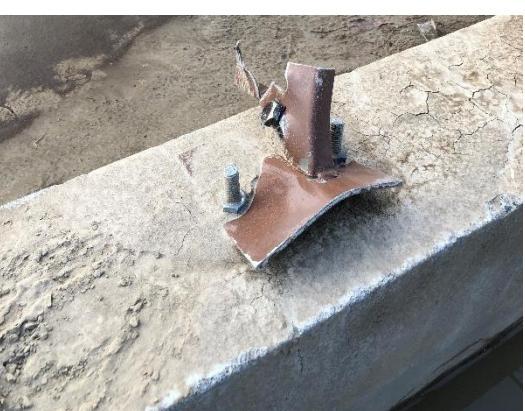
写真6.3.2 破断した基礎緊結部

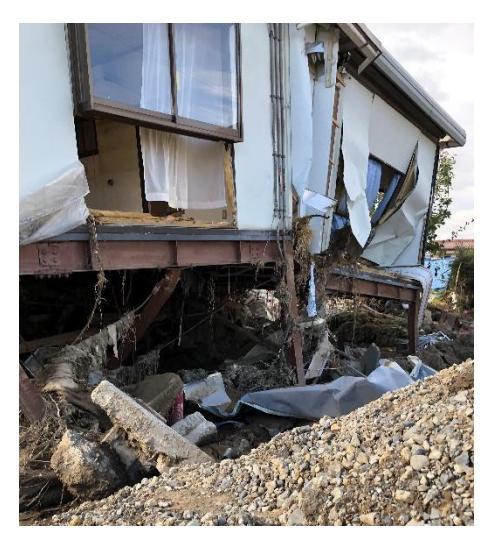
写真 6.3.3 倒壊寸前の住宅

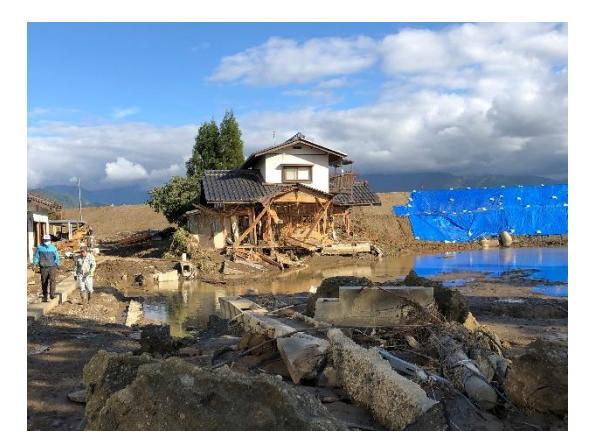
写真 6.3.4 隅部が流出したものの残存 している住宅

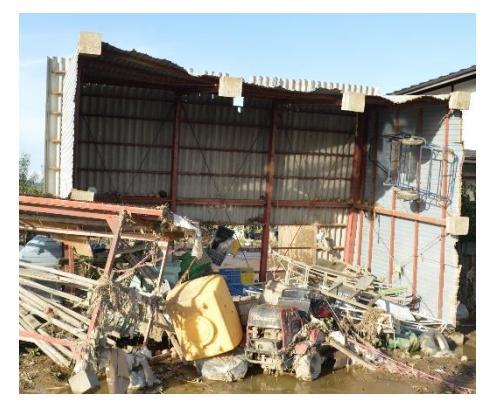
写真 6.3.5 転倒した構造物(倉庫と思われる)の例

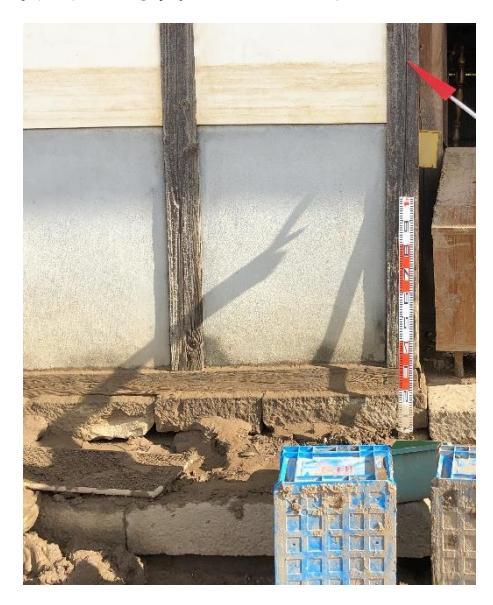
れた基礎によって,基礎部が道路面から0.5m~1m程度高くなっており(写真6.3.6~ 6.3.8)床上浸水が低減されていた. 参考までに,かさ上げされていないビニールハウ スの浸水痕を写真6.3.9に示す.

写真 6.3.6 石積みによりかさ上げ

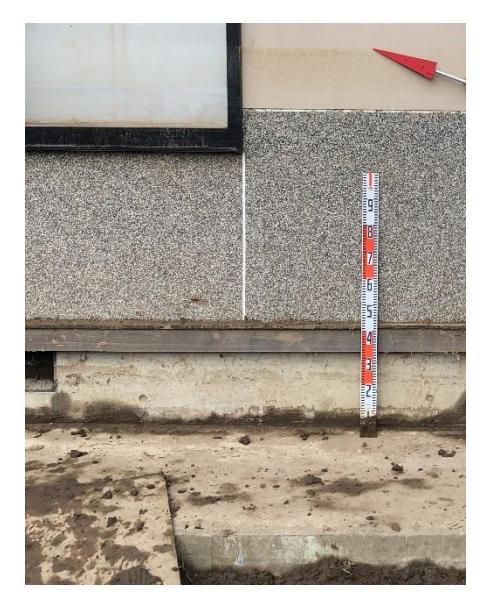
写真 6.3.7 コンクリートによりかさ上げ

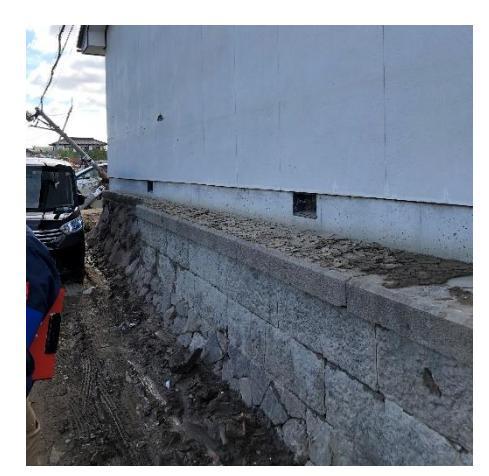
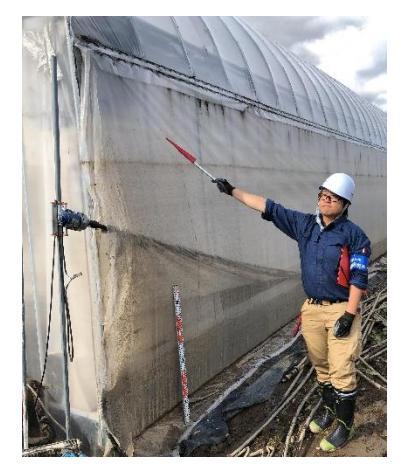
写真 6.3.8 石積みによりかさ上げ 写真 6.3.9 付近のビニールハウスの浸水痕 かさ上げ等で床面を十分に上げることができない場合は,床上浸水被害が見られたが, 住宅の基礎形式によってその被害の様相および復旧方法に違いが見られた.

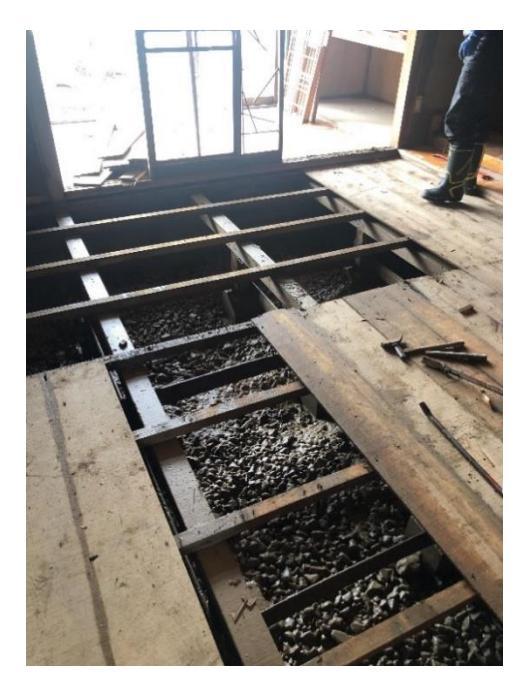
大字穂保の住宅では**写真 6.3.10**の布基礎(床下には小石を敷き詰めている)が多く採 用されている印象を受けた.布基礎形式の住宅では床下が直接地面とつながっているた めに断熱性では劣るが,床上浸水後,住宅外部の水が引くのと同時に自然に床上および 床下の水が排水されていく点で床上浸水からの復旧という点では優れているとも考えら れる.

写真 6.3.10 布基礎の住宅

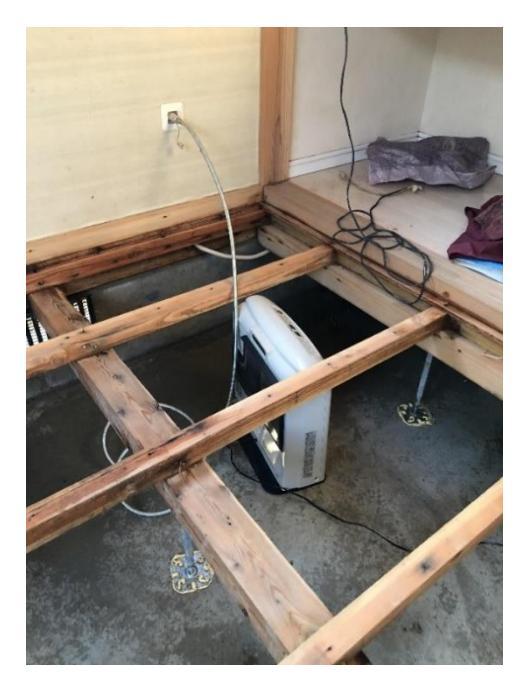
豊野駅周辺の住宅では布基礎, べた基礎の両方が見られた(写真 6.3.10, 写真 6.3.11). べた基礎,特に外断熱工法の住宅ではその気密性故に,床上浸水発生後にべた基礎上部 に水が滞留し, 排水作業に困難が伴うことが聞き取り調査で確認された. 写真 6.3.11 の 住宅では, べた基礎上に堆積した泥水の排水にポンプを使用したが, 完全に泥を取り除 くことが困難なことから, 写真 6.3.12,6.3.13 のようにべた基礎外周部に孔をあけて住 宅外に排水がされていた. なお, 基礎に孔をあける際には建築業関係者が設計図を参照 することで, 配筋を切断しないよう注意が払われていた.

写真 6.3.11 べた基礎の住宅
