令和元年台風 19 号豪雨災害 調査団報告書

2020年9月

公益社団法人 土木学会

水工学委員会

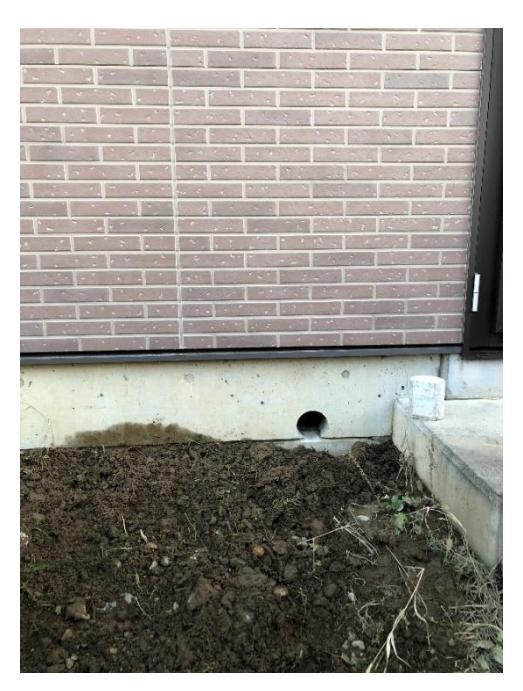
写真 6.3.12 基礎の一部にあけた開口 (外側)

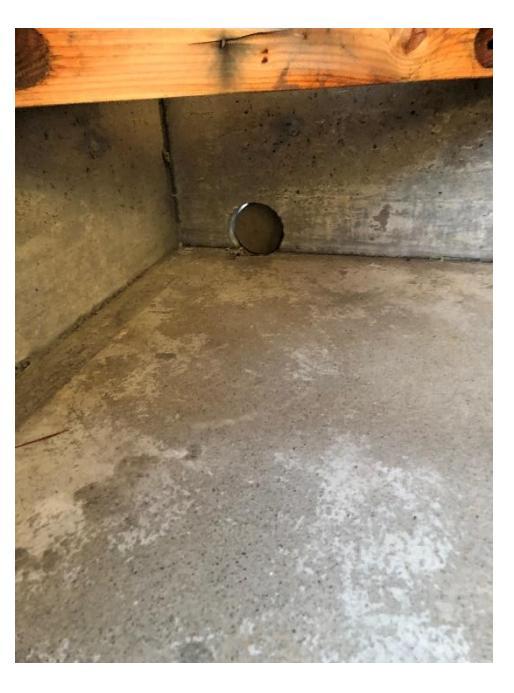
写真 6.3.13 基礎の一部にあけた開口 (内側)

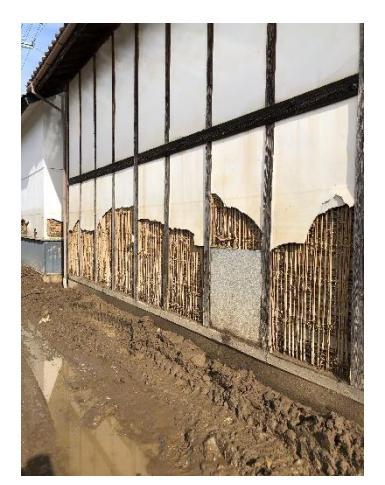
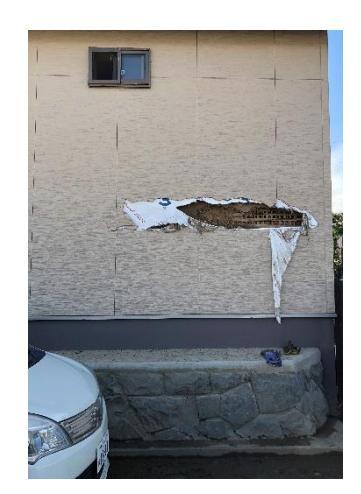
外壁がサイディング材で仕上げられている場合,ほとんど浸水被害が確認できず,浸 水後に拭き取られていたりして,外壁面から浸水高さを識別できない住宅も多くみられ た.浸水によってサイディング材や壁内部の構成材料の含水率は上昇していると思われ るが,本調査の範囲では,サイディング材においては目視観察による色調変化がみられ た例はなかった.他方で,ラスモルタル塗外壁においては色調変化が明瞭で,浸水深さ が目視で識別できる住宅があった.大字穂保に多く見られた土壁の一種である小舞壁 (土塗り壁)において浸水被害がもっとも顕著であり,写真 6.3.14 のように土が流出 して小舞竹が残っている例が多くみられた.

また,特徴的な被害として,漂流物の衝突が原因と思われる外装材の被害(写真 6.3.15) や内水圧(動圧あるいは静水圧)の上昇が原因と思われる外装材の剥離(写真 6.3.16) が見られた.

写真 6.3.14 土壁の脱落 写真 6.3.15 漂流物の衝突

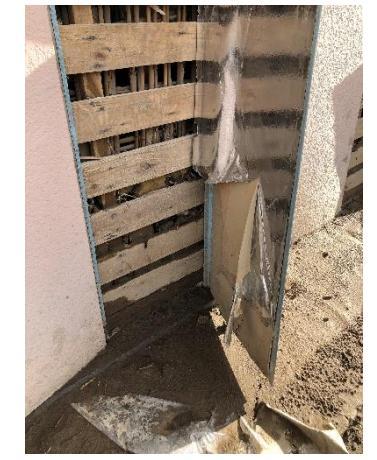
写真 6.3.16 外装材の剥離 と思われる被害

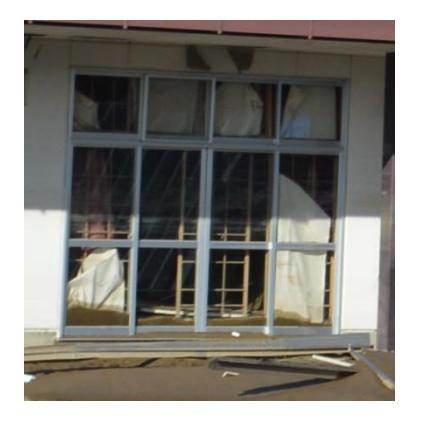
破堤箇所の直近や氾濫流が建物内を通った箇所ではガラス窓が割れている一方で,浸 水深さが2階の床上に達していても,破堤箇所から遠ければ開口部のガラス面が割れ ていない例が多かった. (写真 6.3.17,写真 6.3.18)

写真 6.3.17 破堤箇所の近くだがガラス が破損していない例

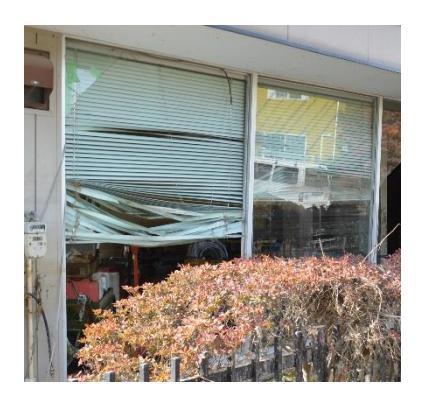
写真 6.3.18 写真 6.3.17 より破堤箇 所から遠いが、氾濫流が通過してガラ スが破損した例

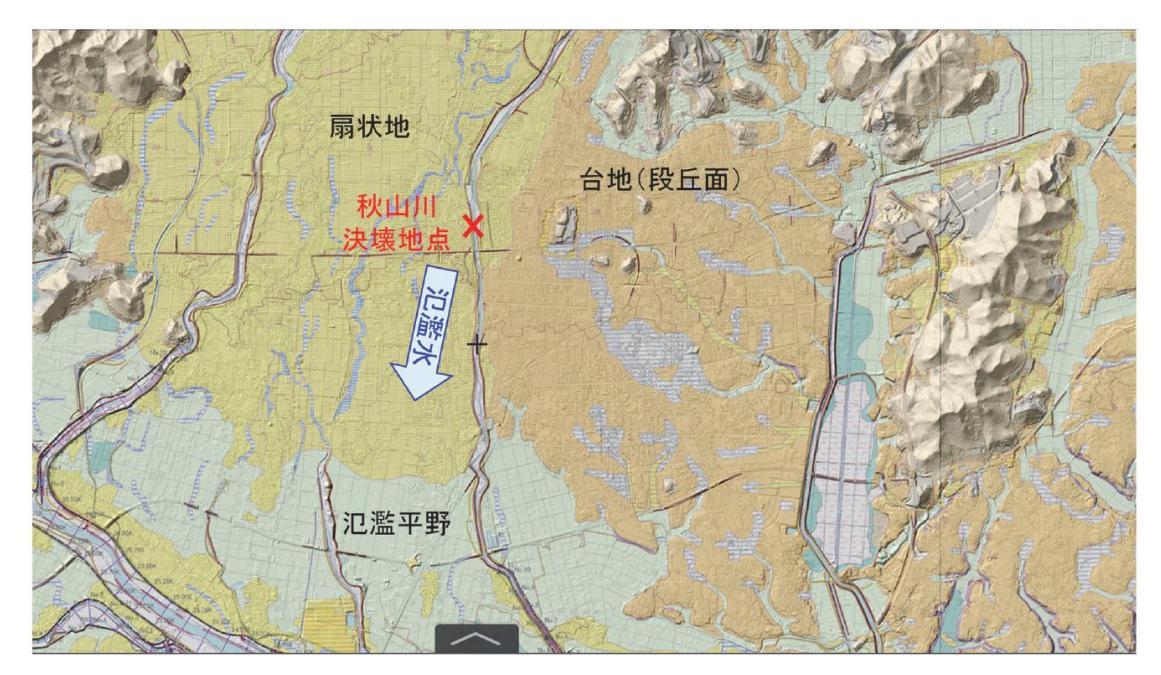
図 1.3.3 は栃木県が報告している堤防決壊等の被害発生個所を示しており,秋山川や永野 川など多くの中小河川で被害が発生したことが分かる.秋山川下流の決壊地点を例にとると, 渡良瀬川合流部は直轄区間となっており,その上流の県管理区間で決壊が発生している.株 式会社 PASCOより提供された 10月13日10時28分時点の衛星画像を確認すると,秋山川と 渡良瀬川の合流部に氾濫水が広がっていることが確認される.上述のように堤防が決壊した のは図 1.3.4 に示す秋山川の左岸側で扇状地の地形にあたる箇所であり,ここで氾濫した水 が周辺に被害をもたらしながら氾濫平野まで到達していた.この氾濫形態は,扇状地におけ る流下型の支川氾濫に分類されよう.堤防が決壊した付近では家屋の損壊や落橋なども確認 された(図 1.3.5).その他,永野川・思川などでは河川の上流部においても堤防決壊や越流 による被害が確認されている(図 1.3.6).

図 1.3.4 秋山川下流部堤防決壊地点周辺の地形図(地理院地図より作成). 扇状地で堤防が 決壊し氾濫平野における合流部まで氾濫水が流下した.

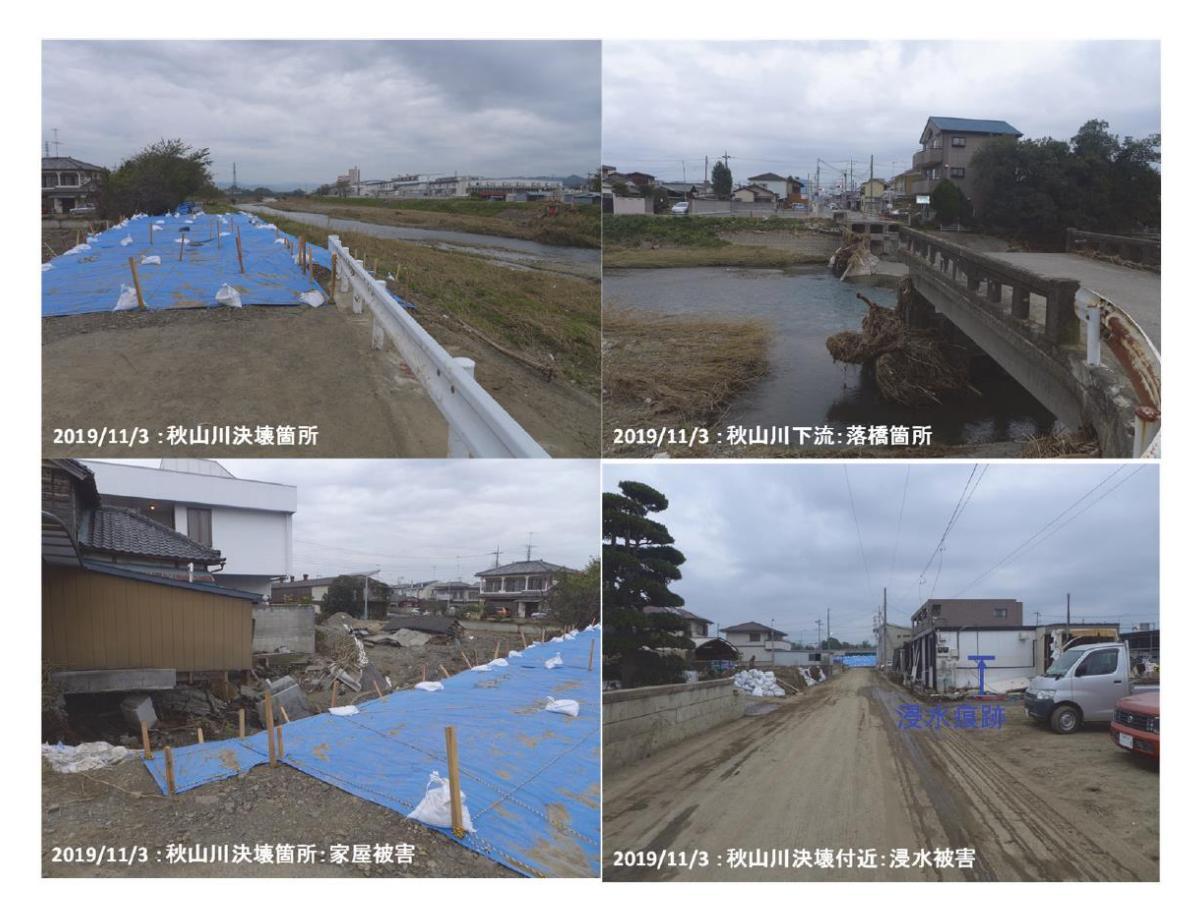
図 1.3.5 秋山川下流部における堤防決壊地点周辺の写真(11月3日佐山撮影)

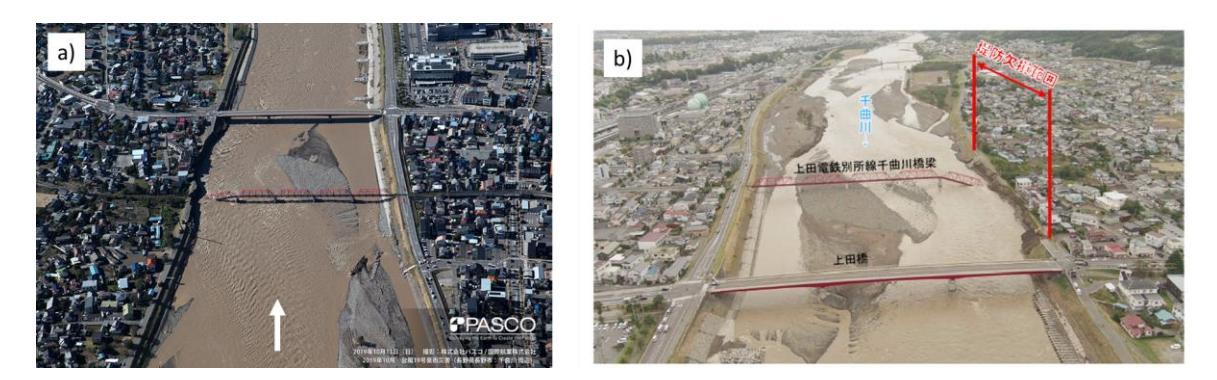
堤防欠損地点は、出水前は蛇行している低水路の内岸に当たる植生域側に位置し、その対 岸側が水衝部であった.しかし、出水時に起きた砂州や流路の変動によって水衝部の位置が 変化し、堤防を侵食したと考えられる.堤防欠損は 10 月 13 日朝 7 時 35 分ごろに発生した ことが国土交通省北陸地方整備局のライブカメラ映像から分かっている.この時期は流量ピ ークよりも後であり、流量低減時に図 2.1.2 に示すような堤防侵食が進んだと考えられる. 落橋が水位のピーク後におきたこと、その際、植生域が消失し新たな砂州が確認されたこと を踏まえると、出水のピークで植生に覆われていた領域が河床変動領域に取り込まれ、元々 存在していた河道幅全体での凹凸、つまり河道幅全体で形成されていた砂州形状がベースと なる変化が起こったと考えられる.そのプロセスで、河岸侵食や流路変動が急速に進行し、 左岸側に深掘れ部が発生したと推察できる.特に、着目すべきなのは、流量ピーク時にでき た大きな砂州を基盤として流量低減時に形成された流路が、側方侵食を助長し、流量低減し てからも徐々に現象を進めていることである.このように長年固定化、樹林化した砂州が、 出水時に変動、もしくは侵食され、災害の原因となることは河川管理上大きな問題であり、 河道変化と堤防侵食、並びにその落橋への影響について分析する必要がある.そこで、本章

図 2.1.2 堤防欠損地点の様子.a) 10 月 13 日(㈱Pasco 提供),b) 10 月 14 日の様子(北陸地整提供資料より)

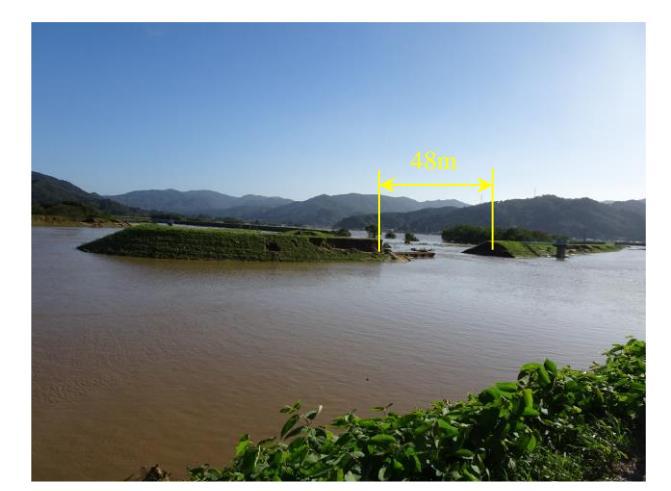
堤防の決壊箇所は、内川に 10 か所、新川に 4 か所、五福谷川に 4 か所の計 18 か所である ¹⁾. 図 2.4.3 は 2019 年 10 月 13 日に撮影された新川右岸の決壊した箇所での写真である.新 川・内川合流点の直上流に位置している. ほぼ 48m の区間にわたって堤防が決壊している. 調査時点ではまだ水が引いておらず、堤内地から河川への流れが認められた. ただし、この 場所では堤防が完全に決壊しており、堤防を破壊した越流の方向が堤外から堤内なのか、あ るいは逆なのかが判然としない.

図 2.4.3 堤防決壊箇所(新川, 2019 年 10 月 13 日)

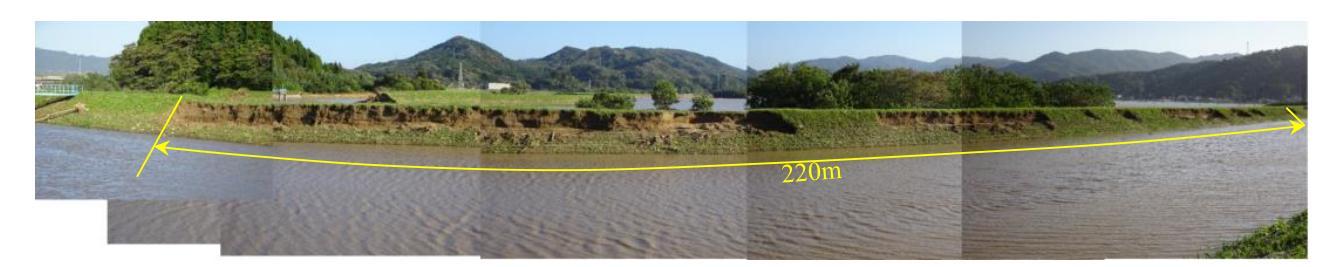
次に,新川に沿って幾分上流部を図2.4.4に示す.図2.4.4右端の排水樋管が図2.4.3左端に見られる.約220mの距離の中に,決壊には至らないものの川表側の法面が部分的に侵食されている箇所が多く見られる.これより,越流は堤内地から川表に向かう方向であることが分かる.堤防天端に残る植生の倒伏方向からもこの流れの向きが確認された.

図 2.4.4 堤内地からの流れによる法面洗掘箇所(新川, 2019 年 10 月 13 日)

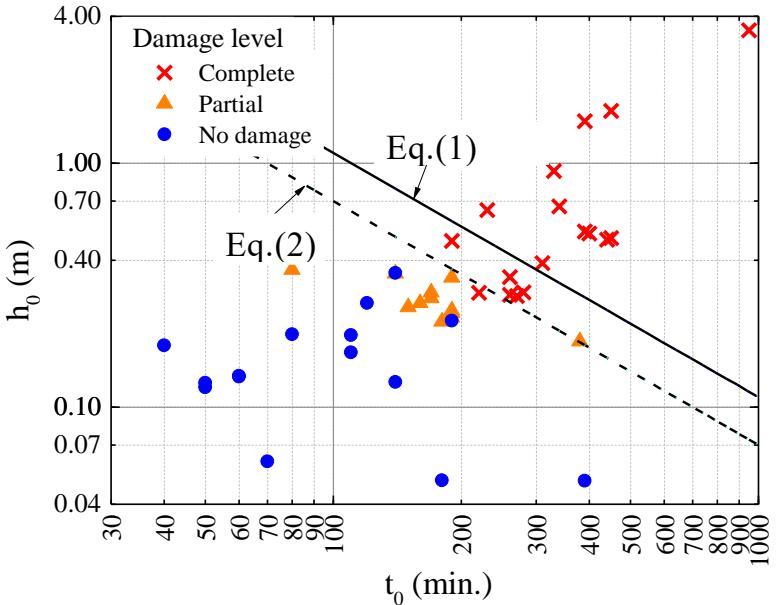
それぞれのレベルについて,最大越流水深 hoと越流継続時間 toとの関係を調べた.図2.4.6 に結果を示す.なお、数値シミュレーションにおいて図2.4.6にプロットした地点の最大越 流水深、越流継続時間を求める際には、当該地点より上流側の破堤地点については上記計算 法で破堤を考慮するが、当該地点については決壊を起こさないものとしてシミュレーション を実施した.図2.4.6によれば、決壊が発生した場所は越流水深、越流継続時間ともに大き い傾向があることがわかる. 浸食の痕跡がなかった場所や, 法面の一部侵食があった場所は 最大越流水深が 0.4m, 氾濫継続時間が 200 分以内の中にほとんどの地点が収まっている.ま た,破堤が起きた場所では氾濫継続時間が200分を超えている場所が多い.このことから, 本章では、堤防決壊は越流が生じてから3時間後に起きたと仮定したが、これにより概ね現 実の現象を表すことができていると推測できる.なお、図実線は須賀ら¹⁰⁾が破堤限界の目安 をして与えた次式を示している.

$$h_0 = \frac{70}{t_0}$$
 (m-min 単位) (2.4.2)

図 2.4.6 破堤状況と越流水深・越流継続時間との関係

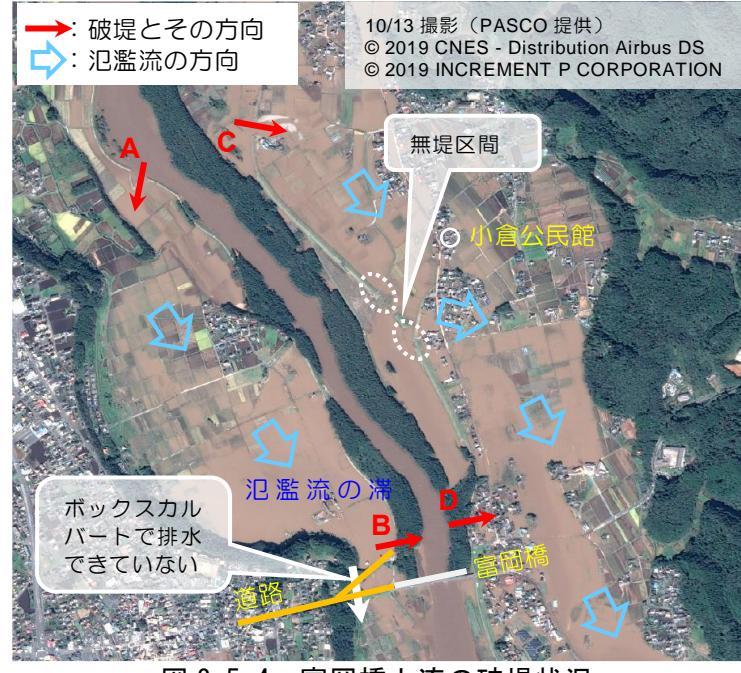
範囲①の詳細を図2.5.4に示す. 富岡橋上 流右岸において,破堤した A 点(河口から 27.3 km)で氾濫流は堤内地に向かっていた. この破堤による氾濫流は堤内地を流下し,富 岡橋直上流部に滞留する. これにより堤内地 の水位が上昇することで,B点(河口から25.6 km)で破堤したと推測される. このときの氾 濫流は堤外へ向いている. また,富岡橋に接 続する右岸の道路は越流していないことが 確認できた. この道路および堤防へ接続する 道路の下にはボックスカルバートが設置さ れ,本来であれば堤内の水はここから本線へ

富岡橋上流左岸においては、C点 (河口から 27.3 km) で氾濫流は堤 内地に向いていた.この範囲には無 堤区間もあるため、そこからも堤内 地に流入したと確認できる.また、 富岡橋直上流 (D点、河口から 25.6 km)の破堤点でも氾濫流は堤内地に 向かっており、これらが合流した氾 濫流が堤内地を流下し、二線堤付近

図 2.5.4 富岡橋上流の破堤状況

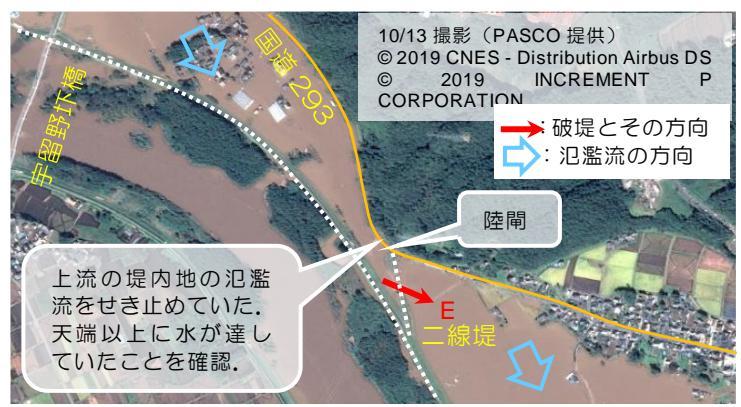
範囲②の詳細を図 2.5.5 に示す. 左岸の堤内地を流下してきた氾濫流は二線堤で堰き止められ,水位が上昇し,その後,氾濫流が天端を越水する過程で E 点(河口から 22.5 km)の二線堤を浸食し破堤に至ったと考えられる. SNS で情報提供いただいた 10 月 13 日 8 時頃に撮

図 2.5.5 二線堤の破堤状況

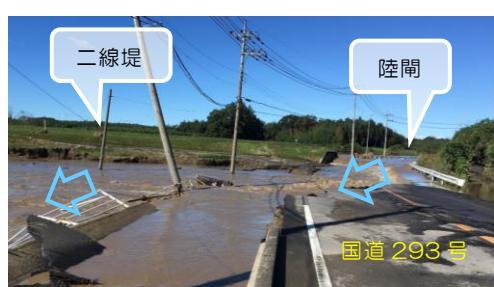
図 2.5.7 陸閘付近(13 日 9:39)

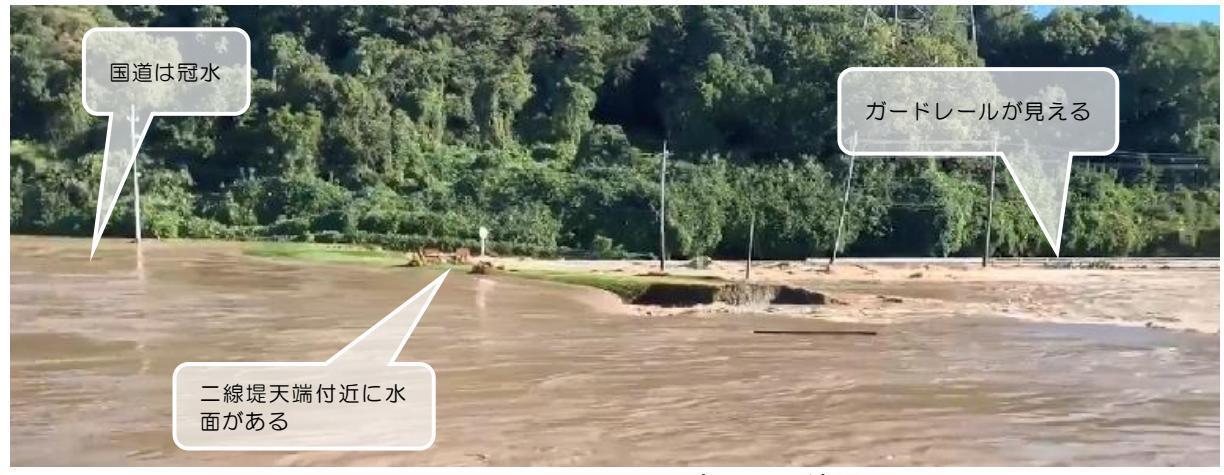
図 2.5.6 10 月 13 日 8 時頃の二線堤

影された映像の1シーンを図2.5.6に 示す. 奥の樹林のすぐ手前が国道 293 号である.二線堤の上流側では国道が 冠水しているが,下流側では道路のガ ードレールが見えるなど道路は冠水し ていないことが確認できる. このこと からも氾濫流が二線堤により堰上げら れていることがわかる.また,国道に は陸閘が設置されているが、浸水時に は閉じられていなかったことを聞き取 り調査によって確認した.この映像が 撮影された約1時間半後の9時39分 の陸閘付近の様子を図 2.5.7 (常陸太 田市防災対策課提供)を示す.二線堤 付近の水位が下がり,国道の陸閘を氾 濫流が流れている様子がわかり,この 時点では二線堤上流側の国道はまだ冠 水している状況も確認できる.

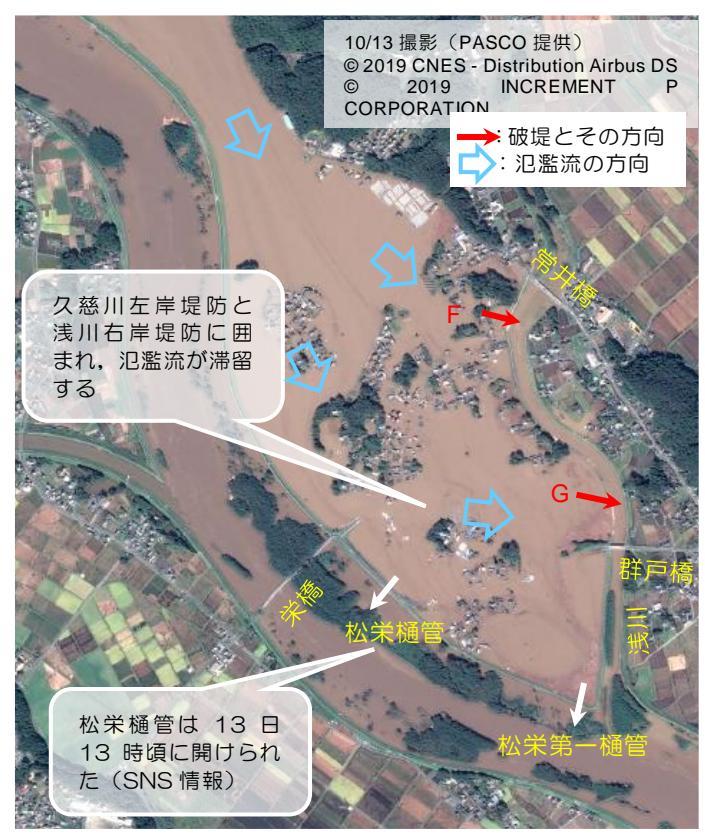
図 2.5.8 浅川合流付近の破堤状

範囲③の詳細を図2.5.8に示す.二線堤から 流下した氾濫流は,浅川右岸と久慈川左岸に囲 まれた松栄町に流入した.平常時であればこの 範囲に流入した雨水は松栄樋管,松栄第一樋管 を通して久慈川へ排水されると考えられるが, 当時,久慈川の水位が高いため樋管は閉じられ ていたと推測される.このためこの範囲では水 位が上昇し,氾濫流は浅川右岸を越水し,浅川 へ流入する過程で破堤に至ったと考えられる

(F 点 (久慈川合流点から 0.7 km), G 点久慈 川合流点から 1.5 km)). 浅川堤防に残された水

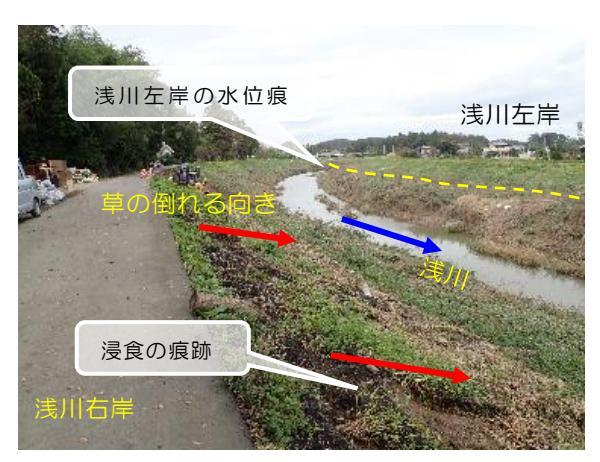
図 2.5.9 浅川堤防の痕跡

位の痕跡を図 2.5.9 に示す. 浅川左岸堤防の川表側には天端より低い位置に水位があったこ とがわかる.また,浅川右岸の川表側には,浅川方向に草が倒れており,浸食されている痕 跡も見られた.

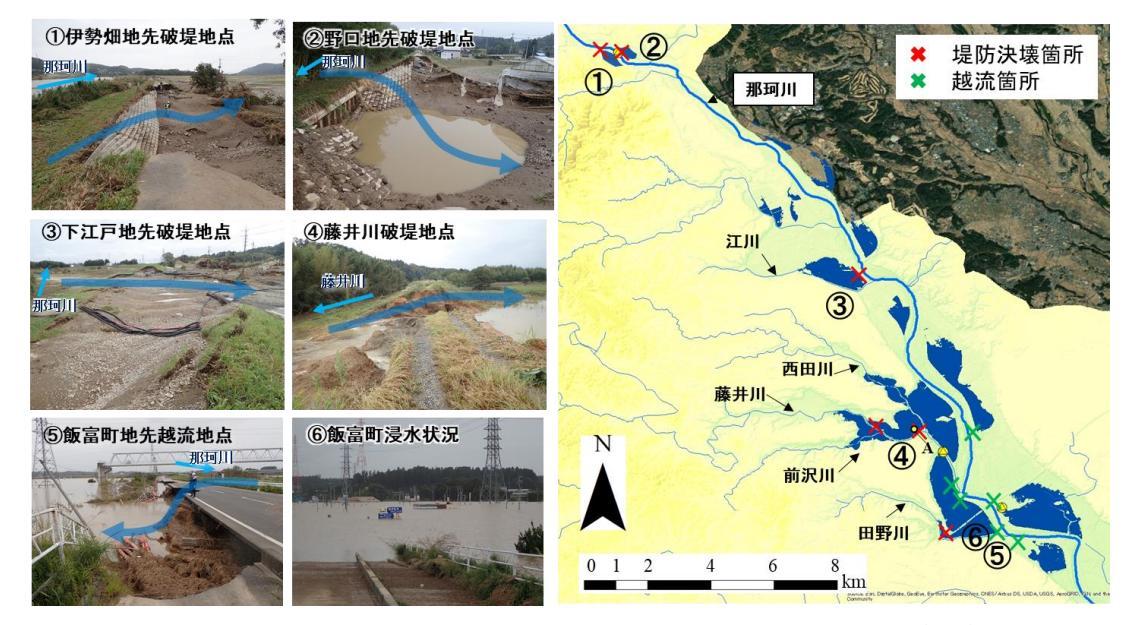
図 2.6.5 調査1によって得られた現地の様子(撮影日:2019/10/14)

図2.6.5は調査1で撮影した那珂川流 域の,被災状況の様子である.那珂川の 調査区間では国管理区間で3箇所,県管 理区間で2箇所の破堤が発生し,広範囲 に冠水がみられた.破堤・浸水区間の被 害状況は上流側と下流側で特性が異な っていた.那珂川右岸41.2kの茨城県常

陸大宮市の下伊勢畑地先,那珂川左岸 40.0kの常陸大宮市野口地先では,10月13日未明に河 川の湾曲外岸側から越流破堤が発生したが、洪水流は短期間の浸水の後に、13日の夕刻まで に一連区間の下流端から自然排水された. 那珂川右岸 28.6k 右岸の茨城県那珂市下江戸地先 では、13日早朝から堤防高の不連続箇所から越流が発生した後に破堤し、背後の約2.1km²が 浸水したが、本川の水位低下に伴って破堤箇所から急速に排水がされ、浸水の影響は短期的 であった. これらと対象的に, 下流側に位置する右支川の藤井川合流点上下流の水戸市渡里 町,飯富町,岩根町,藤井町においては広範囲の浸水が発生し,その期間は最大4日間程度 継続した.これら浸水の発生原因のうち,藤井川合流点より上流区間は那珂川右支川の藤井 川の堤防が茨城県管理区間の水戸市藤井町地先、成沢町の2箇所で越流・破堤した氾濫流と 藤井川支川の西田川の氾濫によるものであったが、藤井川合流点より下流の浸水は那珂川か らの越流と、支川田野川からの氾濫に起因すると推定された。当該地点では那珂川の湾曲部 外岸側の複数地点において堤防植生の倒伏や堤防裏法尻部の浸食などの越流痕跡が認められ たが,那珂川湾曲部の破堤には至らなかった.氾濫水の一部は藤井川破堤箇所や排水樋菅よ り排出されたが、排水能力が不足していたため、国土交通省の排水ポンプ車の配備により浸 水から3日後の10月16日に排水が完了した.浸水区間の地表面の浸食・堆積状況および, 植生の倒伏状況から氾濫区域内での氾濫流は遅かったと推定される.

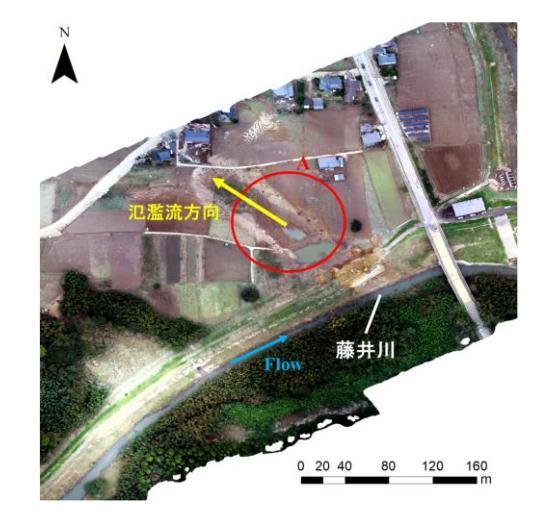
図 2.6.7 藤井川破堤箇所のオルソ画像

図 2.6.7 は調査 2 で得られた藤井川で堤防 が破場した箇所(図2.6.5の④藤井川破堤地 点)のオルソ画像である.破堤した箇所の A の範囲では堤内地が氾濫流により大きく浸食 されているほか,藤井川の流向に対し,斜め 上流方向に浸食痕跡が認められることから, 那珂川本川の背水の影響が示唆される.図 2.6.8は、調査2の痕跡水深測定の状況と、測 定した痕跡水深の分布図である. 図2.6.8(a) は藤井川で破堤が発生した箇所周辺の調査結 果であり,最大 2.9m, 平均 1.8m の浸水が発生 しており,特に藤井川の破堤箇所周辺で深い 浸水深(最大 4.15m)が確認された.図 2.6.8(b)は,那珂川と田野川,または藤井川合 流部近辺の調査結果であり,範囲内のほとん どが田畑として利用されていた. 当該区域で は、平均 2.0m の浸水が発生しており、那珂川 右岸の田畑は全体的に浸水深が深かったが, 特に田野川と那珂川の合流付近で最高値の 5.1mが観測された.当該区域では調査1で述 べたように越流した水が自然排水されずに 3 日間溜まっており、排水が完了するまでに長

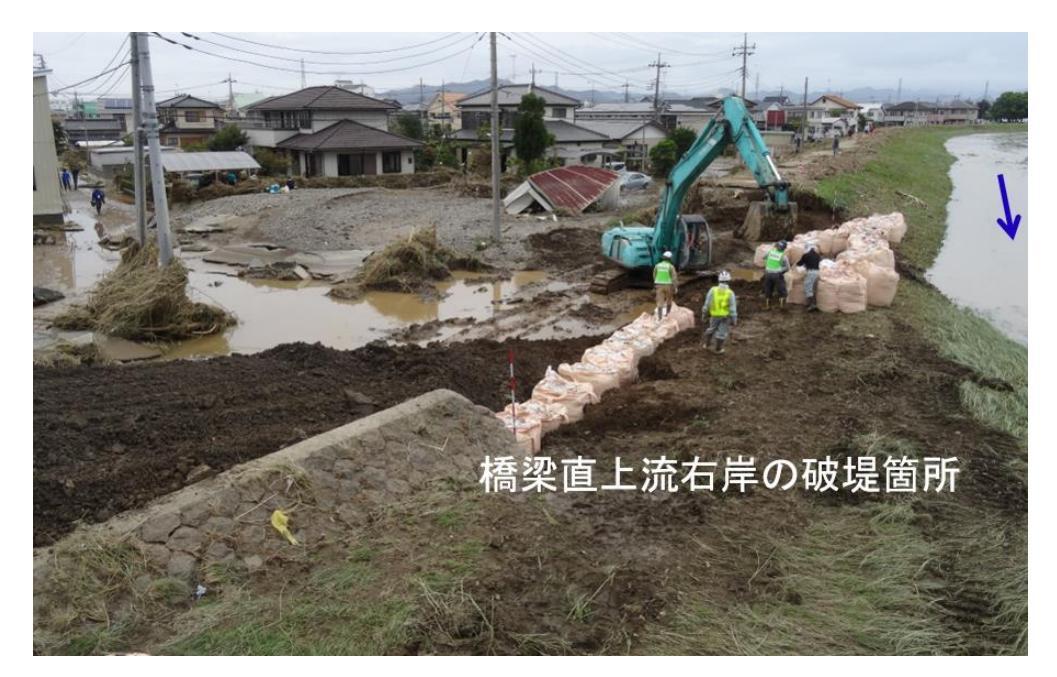
図 2.7.2 海陸橋上流右岸の決壊箇所

秋山川では特に佐野市内の2か所の破堤が大きな被害をもたらした.それらは佐野市大橋町 (大橋上流右岸)と佐野市赤坂町(海陸橋上流右岸)であり,後者は秋山川の下流側に位置 する(図2.7.2).海陸橋上流右岸の決壊は10月12日21時過ぎに起こり(氾濫危険水位は 2.8mであり,12日19時40分頃に3.43mを記録,図2.7.3に示す橋台に残る流下物から橋梁 も水位を上げた可能性がある),その地点の状況を図2.7.4 に示す.決壊地点は

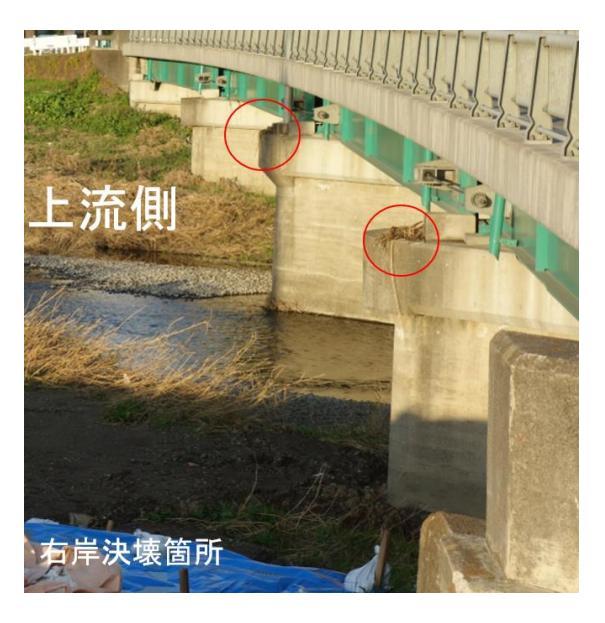
図 2.7.3 海陸橋橋台に残存する流下物

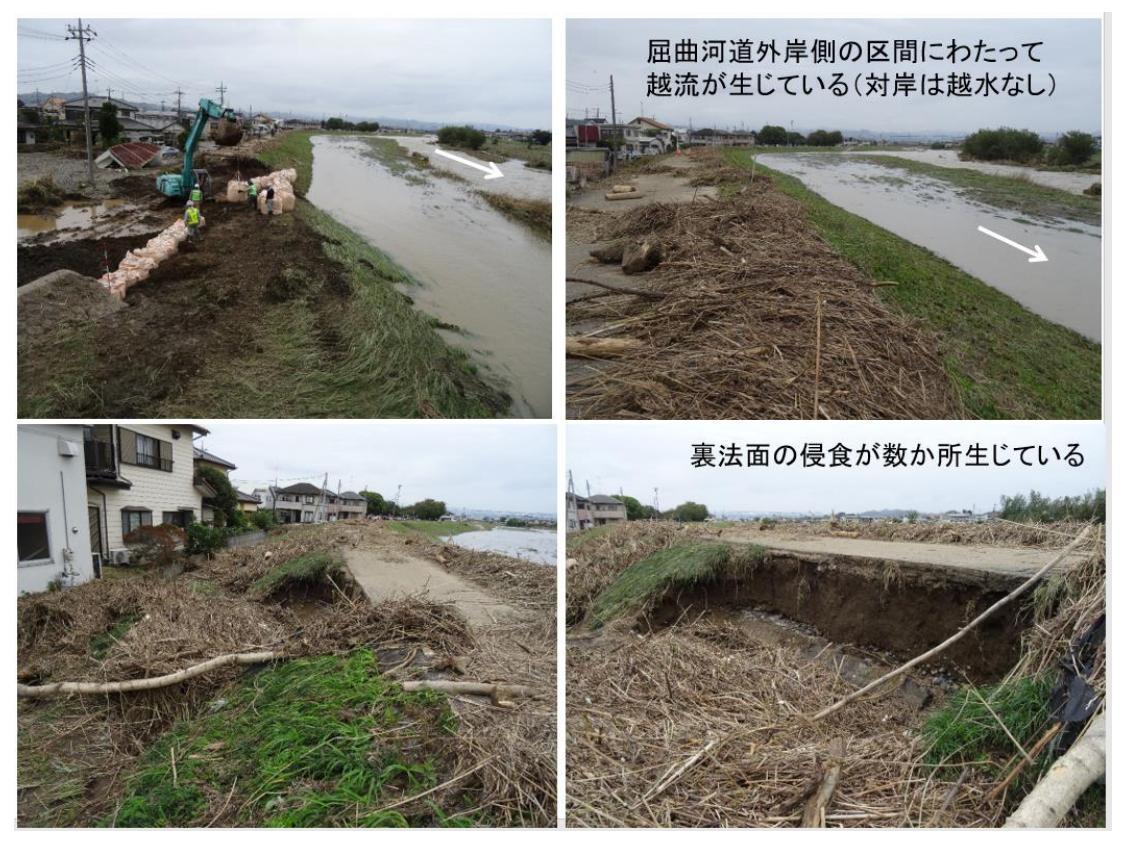
図 2.7.4 海陸橋上流右岸の決壊状況(天端に残る流下物と裏法面の侵食が目立つ)

緩い湾曲部の外岸側であり,同図より右岸堤防天端には多くの流下物の残存が目立つ.一方, その対岸(内岸)には越水した痕跡は認められない.堤防裏法面には侵食跡が目立ち,典型 的な越水による裏法面侵食であることが示唆された. 氾濫水が市街地や農地を襲い, 佐野市を横断する国道 50 号線や JR 両毛線等の主要交通網 も浸水被害を受けた. 図 2.7.5 の衛星画像(10 月 13 日 10 時 28 分観測, 赤坂町右岸破堤点は ×で示された位置)から見える氾濫湛水がどのような挙動で流下してきたかを知るために, 氾 濫流解析から考察した.

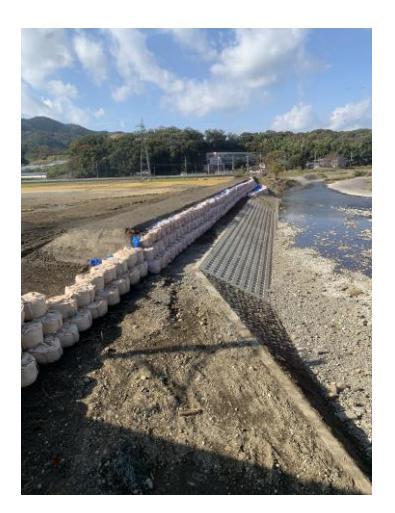
図 2.7.9 大平町川連地点の右岸決壊

図2.7.9はJR 両毛線鉄道橋梁直上流側右岸の決壊地点での緊急復旧の状況である.湾曲部 外岸にあたり,被災前から護岸の設置がなされていることから水衝部であることが分かる. 図2.7.10にはJR 橋梁を下流側から上流に向かって見た状況で,橋梁上流側で決壊した流れ の一部が橋梁下流右岸から河道に戻った状況が推測された.また,橋梁上部には大量の流下 物の残存が見られ,橋梁による流れの抵抗,水位上昇の可能性がある.

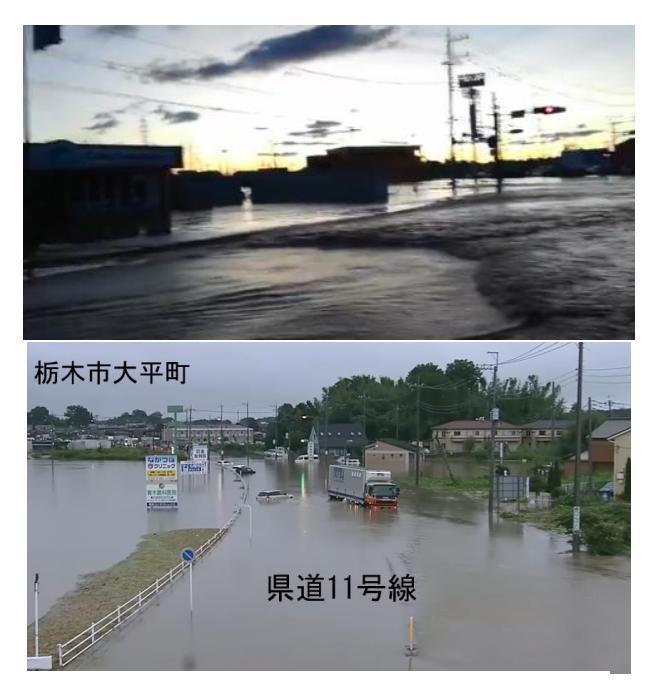
図 2.7.12 県道 11 号を流れる氾濫流

図 2.7.11 には現地調査,報道等から求めた氾濫流の流れを示したものである.興味深いことは,氾濫流は永野川からの川筋を離れて流下していくことで県道 11 号をしばらく流れた後(図 2.7.12),県道から離れ,水田地帯に流れていく.この間,多くの住居,商業施設を浸水させた(JR 大平下駅付近の県道での調査から浸水深さは 1.0m から 1.5m 程度が目立った).

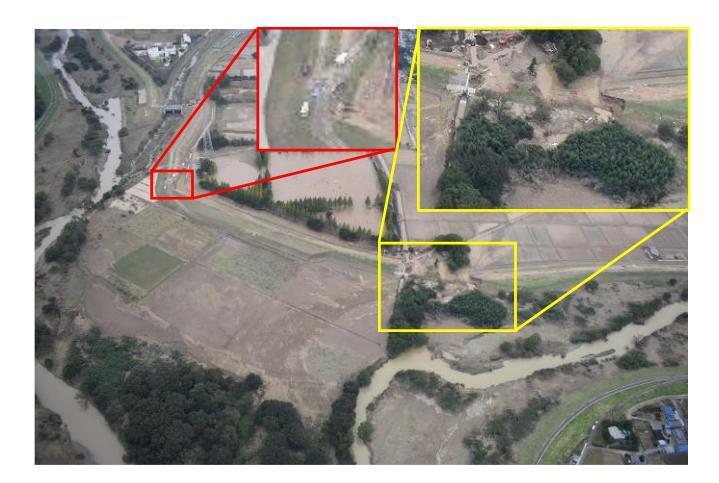
おいても都幾川右岸 0.4k の箇所から 19 時に越水が始まっている. この時の河川内の流速は 合流点付近に低速域ができており,特に越辺川からの流れと都幾川の流れが右岸 0.4k 付近で ぶつかるよどみ点(流れが 0 になる特異点)になっており,その近傍で水位が上昇しやすい 場所であることがわかる. すなわち,河川の平面線形・河床高・堤防高特性と今回の出水特 性から溢れやすい箇所であり,同地点の氾濫が植生繁茂状況によりもたらされた主要因では ないことがわかる. なお,同図において破堤点以外で越水開始した箇所(図 2.8.4(a)の左側 の越水箇所)では破堤はしなかったものの,図 2.8.5 に示すように堤防が大きく欠損してい る. ここで九十九川が合流する関係で地盤高が変化するとともに堤防が曲がっており,その 地点から都幾川右岸 0.4k にかけて堤防沿いの流速が急速に遅くなる領域が形成されている. 計算は越水開始状況を非常に精度よく再現できている.

図 2.8.5 越水開始箇所と被災箇所の対応関係(写真撮影:田中規夫)

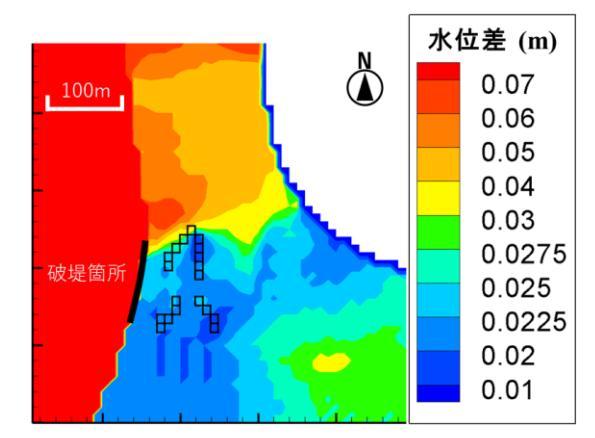
図 2.8.7 樹林帯が浮遊物をトラップしたことによる水位上昇(口はトラップ箇所)

荒川水系の入間川支川群(越辺川・都幾川)では、その多くにおいて堤防が相対的に低い 箇所から越水し破堤に至った¹⁾が、河道内樹林が局所的な水位上昇や偏流に影響したと推定 される個所も存在した. 荒川本川の熊谷砂州ではハリエンジュ・ヤナギの流木・流枝やツル ヨシの根茎などで流木ダムのような箇所もあった²⁾が、都幾川の場合は、流木そのものはあ まり発生せず竹林が稲わらのような浮遊物を前面側で大量にトラップし、流れに対して壁の ようになっている箇所も存在した. 同現象が水位に与える影響は樹林帯周辺の局所的なもの なので、樹林帯と堤防の位置関係が重要である. 都幾川右岸 0.4k では堤防に近く、かつ堤防 側に偏流が生じそうな向きに樹林帯が生えていた(図 2.8.1).

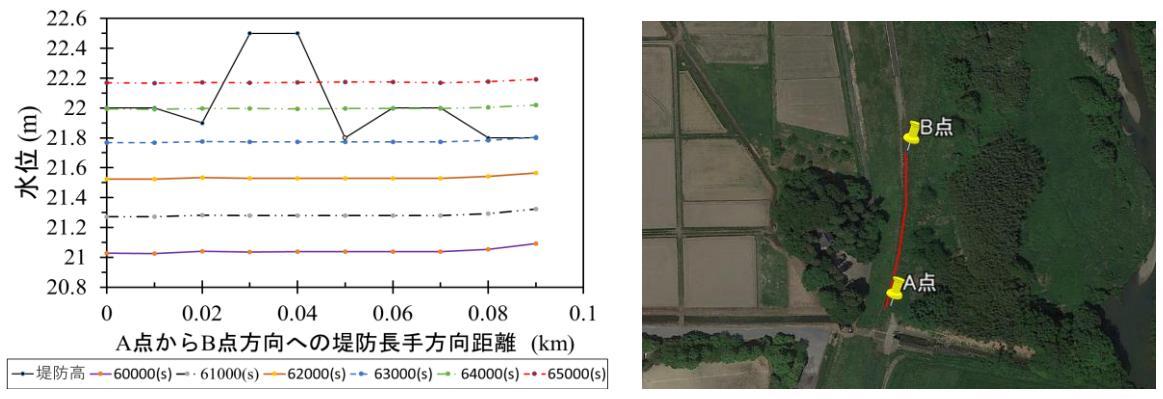
図 2.8.8 堤防高と水面形の時間変化の比較(右図: Google Earth をもとに作成)

図 2.8.8 に破堤点間際の越流直前の水位縦断図を示す.上述した水理現象により,上流側の 2 つのおっぽりに相当する箇所は,堤防高さの凹凸にも関連して低い箇所に相当し,氾濫開始が下流側より 500s 程度早い.また,上流側おっぽり付近は流速が速く,下流側おっぽり 箇所は淀んだ状態にある.これが越流状況の違いをもたらし,それがさらに堤防の侵食状況 に影響を与え,洗掘形状に違いが生じた可能性がある.

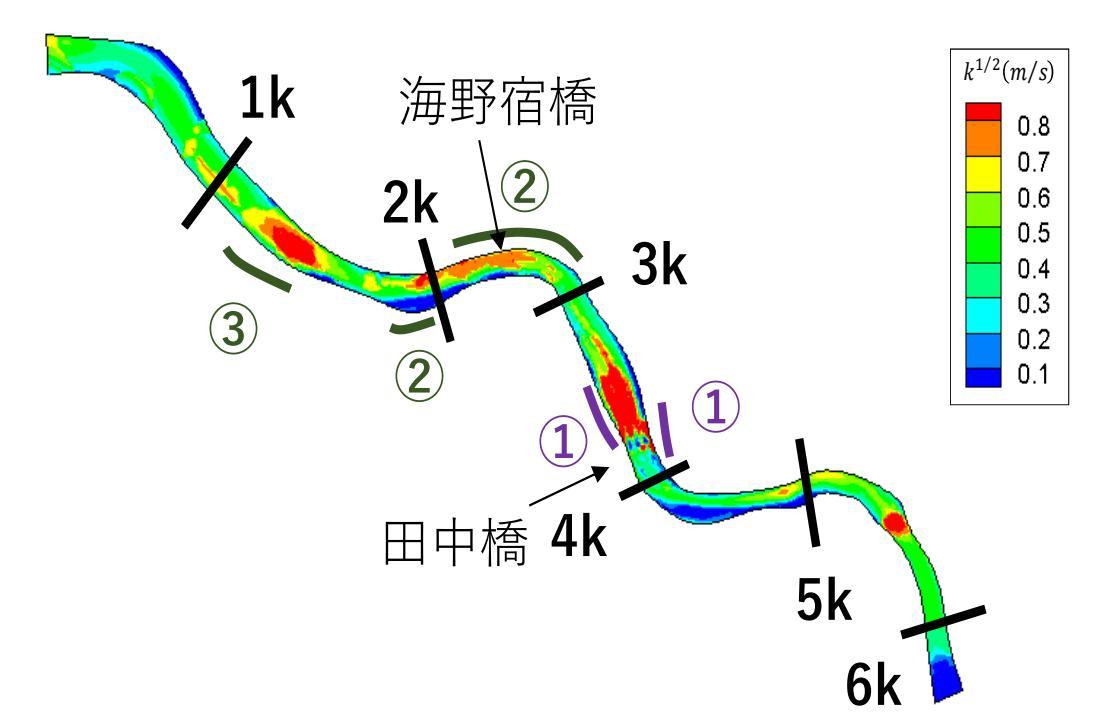
図 2.10.3 千曲川の乱れエネルギー k^{1/2}の平面分布(縦断距離は依田川合 流点からの距離を示す)

図2.10.3は、千曲川の乱れエネルギーk^{1/2}の平面分布を示す.河岸侵食被害の多くは湾曲 部で発生しているが、湾曲部以外では田中橋の橋脚の付近で発生している.図2.10.4は千曲 川の両岸の乱れエネルギーの縦断分布である.左岸②を除いて、すべての侵食箇所において乱 れエネルギーの平方根が0.4m/sを超えた箇所で、局所的な最大値を含む箇所で発生している. 左岸②で乱れエネルギーが小さいにも関わらず侵食被害を受けていることについては、左岸 沿いに構造物があり、本解析ではこれを考慮していないことが原因の一つと考えられる.

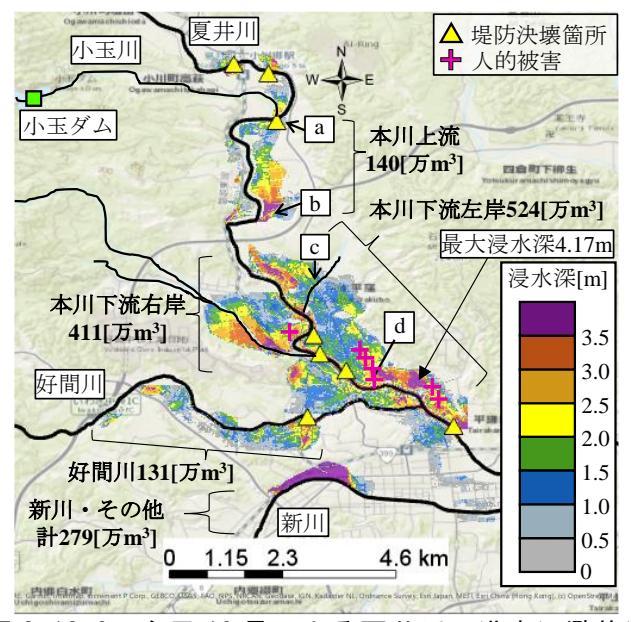
図 2.12.8 台風 19 号による夏井川の洪水氾濫状況

台風 19 号による豪雨に見舞われたため,夏井川流域では,堤防決壊が8箇所(夏井川左岸 8.58kp, 10.9kp, 11.9kp, 12.6kp, 17.1kp, 18.6kp,夏井川右岸18kp,好間川左岸2.1kp)にお いて発生した.それにより,広範囲が浸水し,死者は8名となった.このうち6名は夏井川 の左岸側である.また,台風 19 号による福島県内の死者はは32名であり,夏井川流域は県 内では阿武隈川流域に次いで多い.

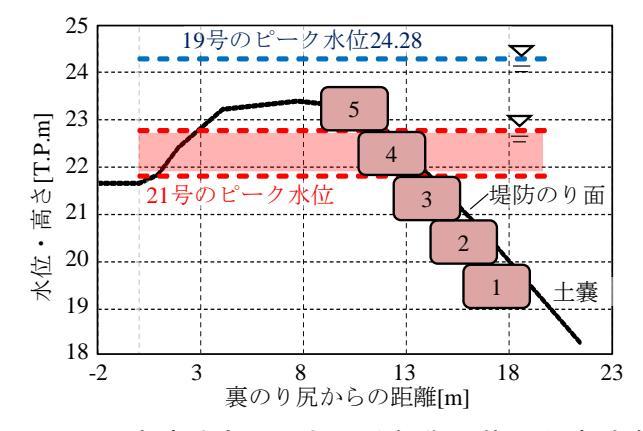
図 2.12.9 決壊地点5における仮復旧状況と痕跡水位

このため、地点 5 の仮復旧作業(土嚢設置)は、台風 21 号までに間に合わず、台風 21 号では越水が生じていた。その状況を詳細に説明するために、決壊地点 5 における仮復旧状況と痕跡水位を図 2.12.9 に示す、地点 5 では、表 2.12.1 に示すように、堤防の比高差が約 5m

であったため、仮復旧用の土嚢は5段分必要となった.ただし、台風21号までに、土嚢を5 段設置予定であったが、3段分しか設置されていなかった.痕跡水位としては、台風19号で は24.28[T.P.m]であった.一方、台風21号では地元の聞き取りの結果、4段目まで土嚢があれ ば越水しなかったため、少なくとも4段目の土嚢高さ(=21.81~22.78[T.P.m])の範囲であっ た.また、台風21号の氾濫量は台風19号よりも格段に少なかったとの証言があったので、 氾濫水量も1桁以上小さかったものと推察される.これらの状況は、不明確であるため、次 節で氾濫シミュレーションを介して検討する.

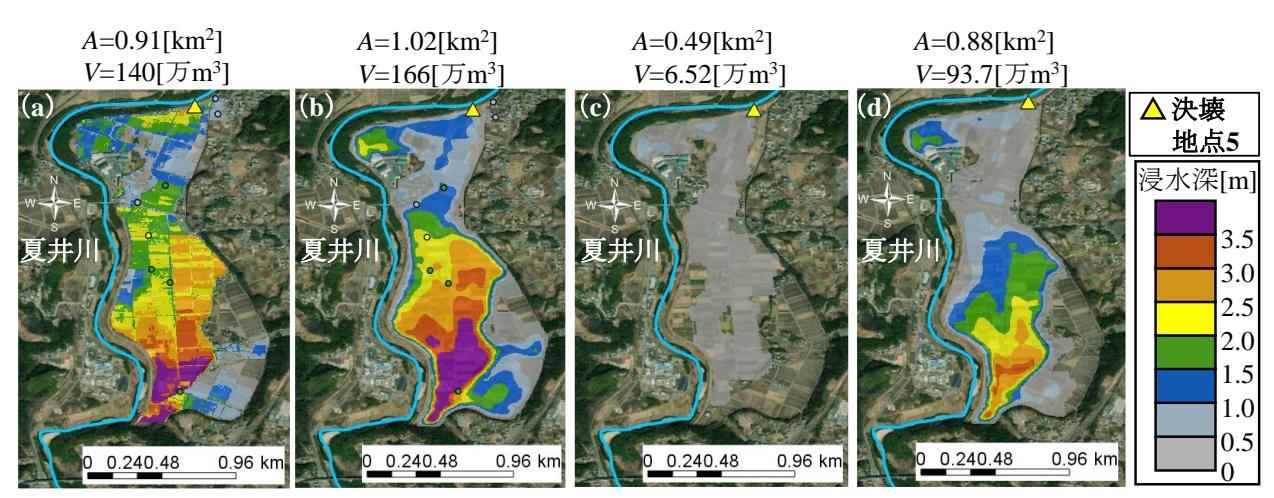
図 2.12.10 台風 19 号・21 号における最大浸水深コンターの比較(観測値(a),解析値(19 号)(b),解析値(21 号,最大越流水深 0.2mのケース(c), 0.6mのケース(d))

台風 19 号を対象として,地点 5 周辺における氾濫状況を把握するために,浸水深コンターの観測値と解析値(最大値)を図 2.12.10(a),(b)に示す.この観測値を見ると,氾濫域の下流側(図中下側)ほど水深が大きくなり,氾濫水が溜まる貯留型氾濫となっている.また,解 析結果においても同様の傾向が確認されている.また,観測値と解析値の浸水深や浸水位の 誤差は概ね 50cm 以内に収まっており,本解析の一定の妥当性が示された.また,解析値から 得られる氾濫面積 A は 1.02km²,氾濫体積 V は 166 万 m³であった.

一方, 台風 21 号における最大浸水深コンターの解析結果を図 2.12.10(c), (d)に示す.これ より最大越流水深が 0.2mのケースでは,ほとんど浸水しておらず,氾濫面積 A=0.49km²,氾 濫体積 V=6.5万 m³であった.現地の聞き取り調査より,当時,地点 5 からは少量の越水のみ であったとの報告があり、0.2mのケースが近いものと考えられる.一方,最大越流水深 0.6m のケースでは、わずか 0.4m 増加しただけであるが、浸水深は大きくなり、氾濫面積 A=0.88km², 氾濫体積 V=93.7万m³と台風 19 号と同規模となった.このように、復旧に時間を要している 間に次の豪雨が発生すると、小規模出水でも大きな浸水被害が発生する可能性が高い.その ため、このような連続災害に備えるために、より速やかな復旧工法の開発はもとより、被災 後(特に決壊後)の洪水氾濫リスク評価手法を確立し、手戻りの無い復旧手順の決定を行う ことが今後必要となる.

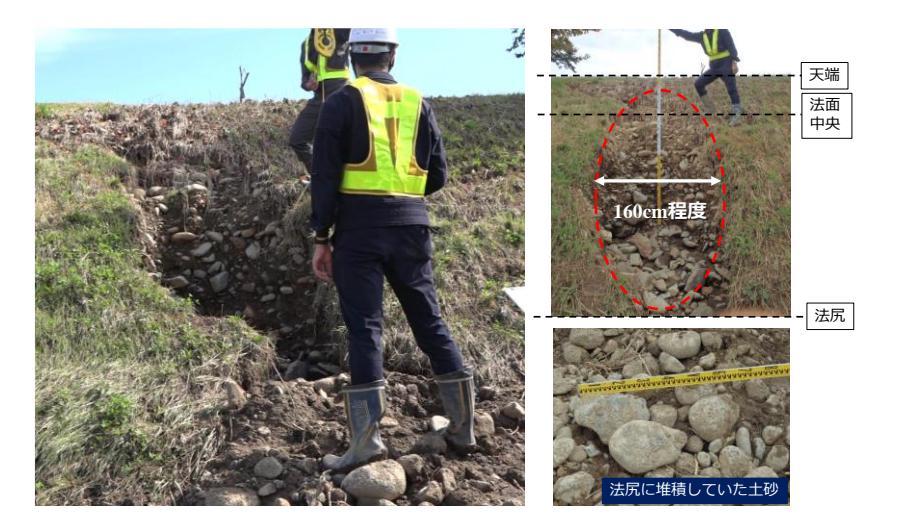
図 2.14.1 に越流侵食箇所の様子を示す.同地点は決壊箇所から少し下流の位置にあたる. 越水によって破堤しないところを調査することで,越水による侵食プロセスの痕跡をみるこ とが目的である.同地点では法肩から法面下部まで大規模に堤体が削られていた.一方で法 尻は崩れておらず,法すべりのような堤体の沈下および,堤内側で盤膨れや噴砂の確認はで きなかった.また,越流侵食箇所付近の裏法尻で簡易貫入試験を1箇所実施したが,基礎地 盤内に局所的なゆるみ等は確認されなかった.同地点においては図に示すような大規模な越 流侵食が発生した箇所もあれば小規模な侵食(複数)も見られた(図 2.14.2 参照).小規模 な侵食に関しては上記の大規模な侵食とは異なり,法肩からではなく法面中央あたりから法 尻に向かって縦に洗堀されていた.また,侵食箇所周辺には直径 30cm 程度の石も流出してい たため,被災時にはかなり大きな流速が発生していた可能性がある.侵食の切欠となる弱点 箇所を考える上で有益な情報となると考えている.

図2.14.2 越流侵食箇所の様子(小規模な侵食箇所)

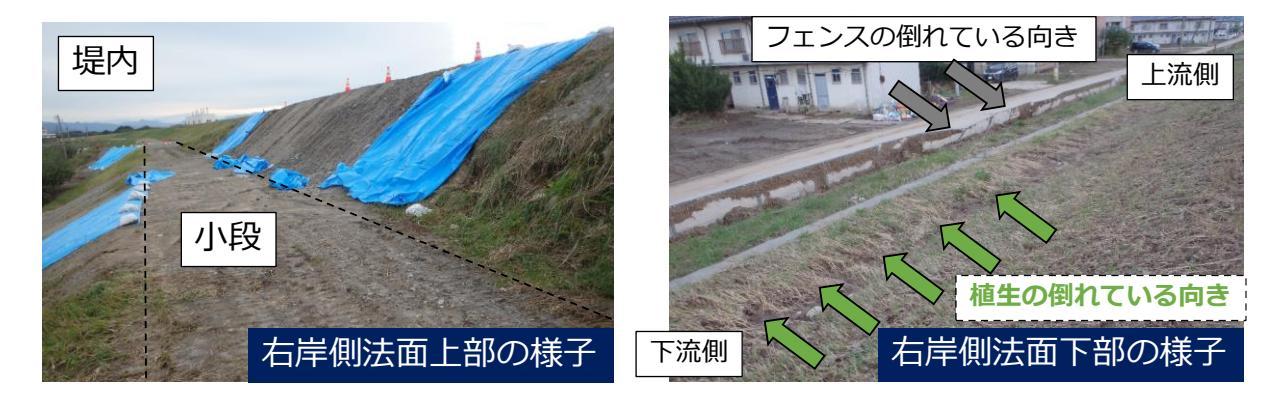
一方,図2.14.3に右岸57kの越流侵食箇所の様子を示す.同地点は決壊箇所の対岸にあたる.堤体表面の植生がはがされていたなど越流による痕跡が残っているものの堤体に変状はほとんど見られなかった.さらに,基盤漏水対策が行われた箇所(表側の矢板打設,裏法のドレーン施工)において越水が生じたが,踏査による調査では変状が見られなかった。漏水のための堤防強化が越水にも効果があった可能性がある。今後,さらなる分析を行うことで,

越水時に浸透と侵食の複合作用がある場合には裏法尻の効率的な補強を考えるための示唆的 な情報となるとおもわれる。

図2.14.3 右岸側の裏法面の様子

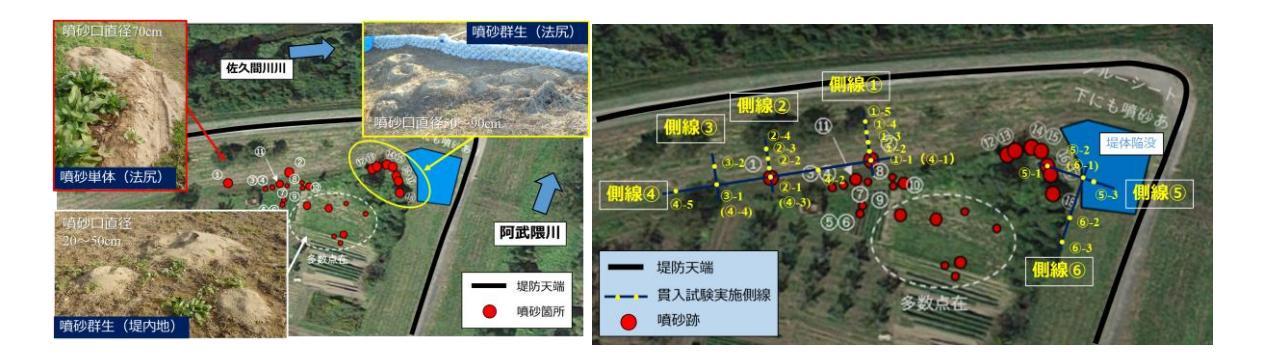
本地点は本川である阿武隈川と支川である佐久間川の合流地点である. なお,本地点の阿 武隈川の堤外側の一部には「阿武隈川平成の大改修」により,矢板が施工されている. 図2.14.5 には,本調査地の噴砂発生地点を示す. 図からわかるように,本地点ではいくつもの噴砂が 発生し,噴砂が群生している部分も見受けられた. 被災後には噴砂地点の周辺に,釜段工が 施されていた.本地点の堤内側には畑が広がっているが,法尻から畑の中にも噴砂孔が見受 けられた.本地点の被害は漏水のみであり,氾濫等は発生していない.

図2.14.5 噴砂の様子と貫入試験の側線

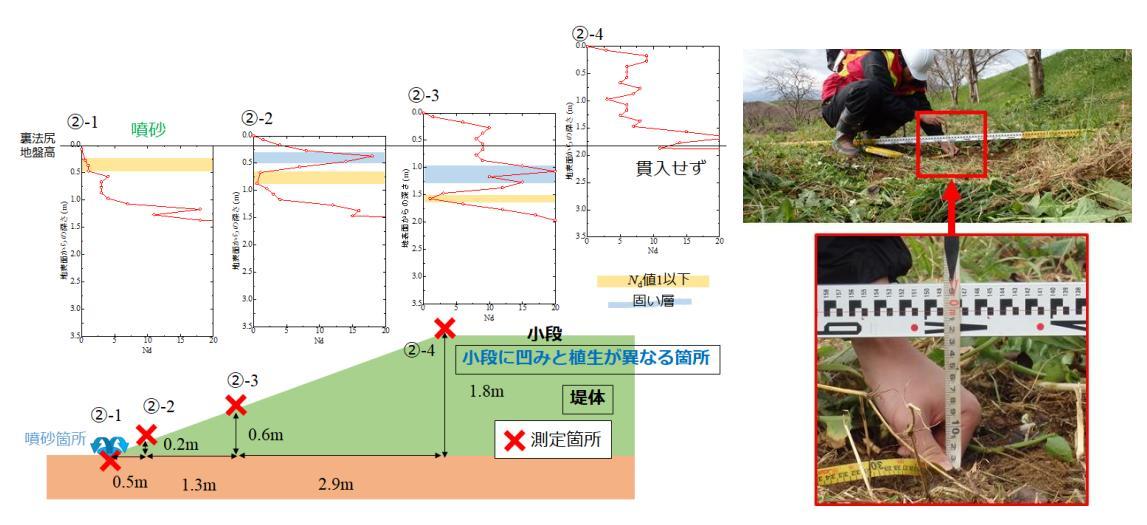
図2.14.6 に簡易動的貫入試験の結果と小段の沈下の様子を示す.支川との合流部付近で多数かつ激しい噴砂が発生し堤体下にもゆるみが進展したと考えられる.ただし、本川については矢板が施工されておりゆるみの進展が抑制されたと考えられる.支川側では、堤体下部のゆるみの進展によって小段に10cm程度の沈下が見られた.ただし、この箇所については今回の出水だけでなく、過去の出水履歴にも起因する可能性もある.噴砂履歴については記録に残っていなかったが、ヒアリングによる証言から明らかになっている.このような情報を確実にかつ簡単に蓄積する方法の構築が必要である.UAV や衛星などの鳥瞰的な情報収集技術の活用が期待される.

図2.14.6 側線②(支川)における堤体下のゆるみ域の残存と小段の沈下

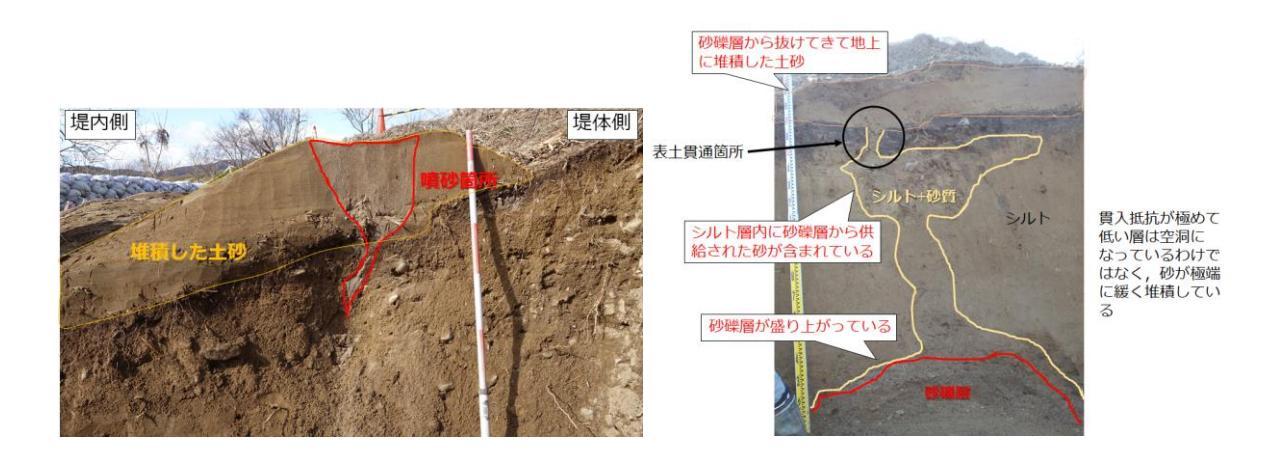
図2.14.7に土木研究所が主体で行ったトレンチ掘削による調査の様子を示している.現地 で発生したパイピングの進展プロセスを断面で観察することができ、実験や解析で確認され た結果と比較が可能である.また、貫入試験や電気探査によって推測された地盤構造を実際 に目視で確認でき、調査結果の解釈の向上にも繋がる.貴重なデータの収集ができた.今後 も、このような破堤してない箇所でのデータの蓄積が重要である.

図2.14.7 噴砂・陥没箇所のトレンチ掘削調査:パイピングの進展プロセスの見える化

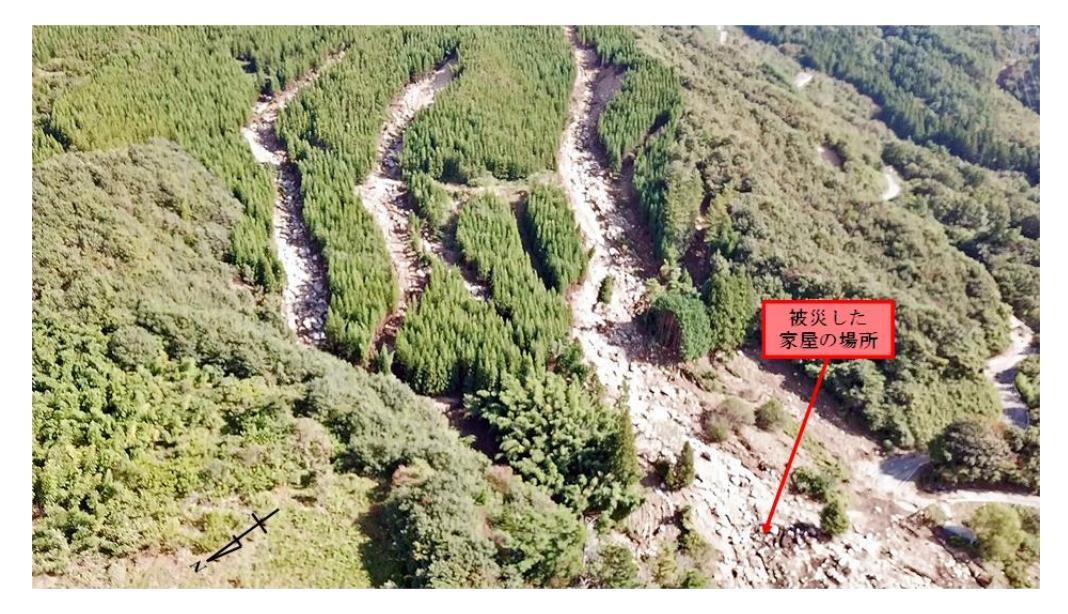
図 3.1.6 家屋上流の土石流流動域(2019/10/17 撮影)

図 3.1.6 に家屋上流の土石流流動域の様子を示す.比較的明確な土石流の流動痕が三筋確認できるため,土石流は少なくとも三カ所から発生し,家屋の方に流れてきたと考えられる. また,土石流による地盤浸食深が非常に浅いことがわかる.図 3.1.7 に対象地点周辺の斜面 の様子を示す.周辺の斜面でも,非常に多くの土石流が発生していることがわかる.なお, これらの土石流は下流の宅地まで到達していない.これは,対象地域は斜面勾配が20度以上 の場所がほとんど無く,土石流発生斜面としては比較的緩やかであるとともに,斜面の途中 に土石流の堆積域となる緩勾配域が存在しているためと考えられる.また,斜面上の不安定 土砂の厚さが薄く,土石流の規模がそれほど大きくならないことも原因と考えられる.

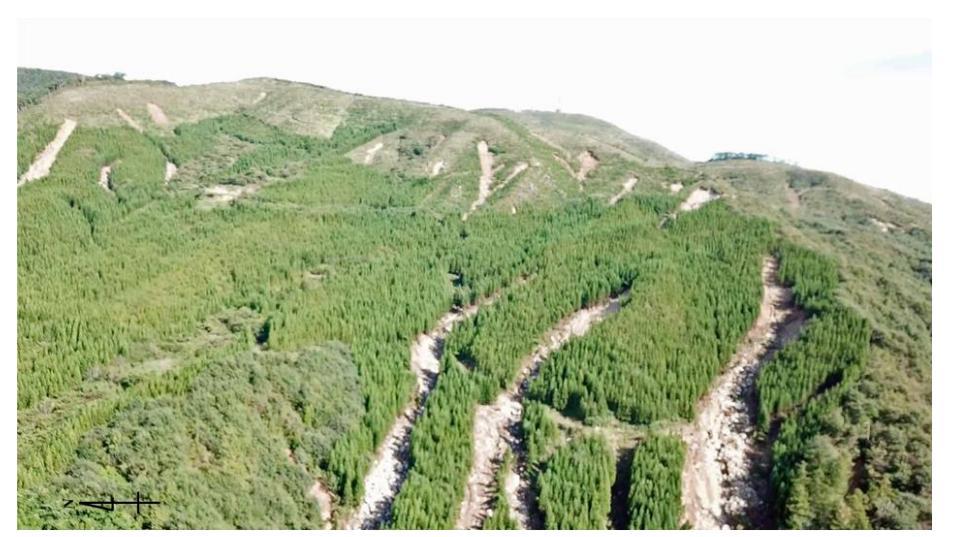
図 3.1.7 周辺の斜面(2019/10/17撮影)

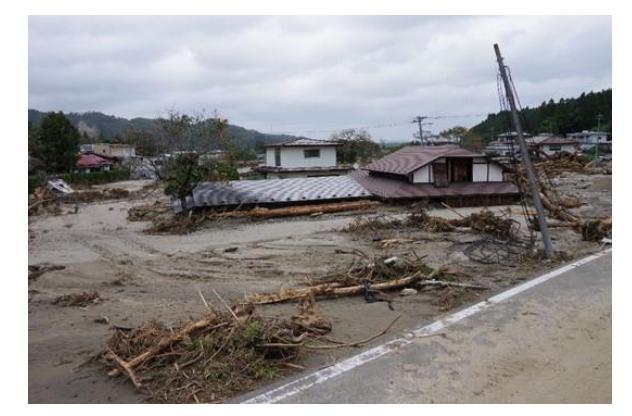
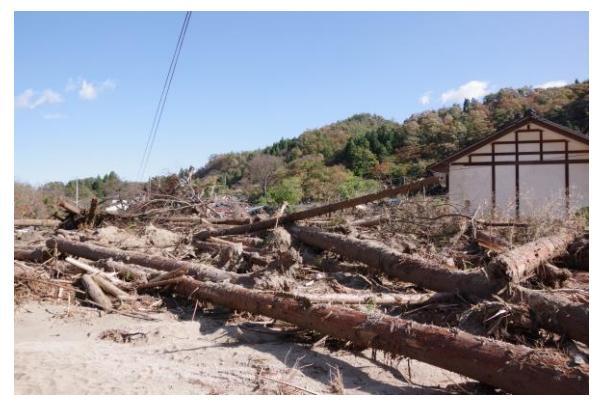
写真 3.2.1 五福谷川沿いの住宅の土砂埋没 写真 3.2.2 五福谷川沿いの住宅周辺の流 状況

木

著者らは,発災2週間程度後の10月25日,ならびに約1ヶ月後の11月16~17日に現地 調査を実施し、土砂・流木災害の状況を確認した。1回目の調査は、被災により道路が寸断さ れた箇所が多く、丸森町市街地側から各河川の上流へ向かうことがほとんど出来なかったが、 2回目の調査時点では道路の啓開も進み、車と徒歩で大部分の調査は実施できた. 被災3河 川(内川・新川・五福谷川)において、土砂・流木の発生が顕著であり、住宅が土砂で埋没し たり(写真 3.2.1),住宅周辺に流木が堆積したり(写真 3.2.2)する状況が見られた.また, 河川沿いの道路法面が洪水流により削られた結果、道路が崩落し通行止めとなっている箇所 が多数見られた。一方で、筆甫と同レベルの大雨が降った雉子尾川では、上流域で斜面崩壊 が一部発生し、流木が破壊した橋梁(田代橋)も見られたものの、総じて前述の3河川と比 べると被災規模は小さかった.よって、同レベルの降雨規模でありながら被災規模が大きく 異なった3河川と雉子尾川を比較することは、要因分析において重要であると考えられる.

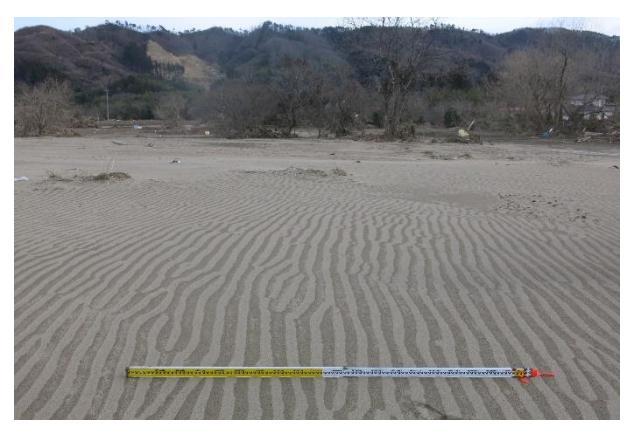
TY-02 地点は、図 3.3.2 に示すように破堤部の 30m 程度下流側であり、破堤部のすぐ堤内 側には流水の影響で直径約 20m, 深さ 5m 程度の洗堀部(落堀)が形成されていた.破堤部に 近い場所には直径 2~5cm の河床礫が点在し、地表部には破堤部から供給された砂礫や砂質 土が 0.5m 程度堆積しており、調査箇所に礫や粗粒分のやや少ない場所を選定して、堆積物を 採取した.TY-03 地点は、五福谷川の右岸側の堤内地で、被災前は畑であったが、波長約 0.1m の漣痕(リップルマーク)の顕著な細粒砂が 0.5m 程度の層厚で堆積していた(図 3.3.3).こ れは堆積層の表面を水が流れることで、周期的な波状の模様のリップルマークが形成された ものである.

図3.3.3 氾濫堆積物のリップルマーク
