令和元年台風 19 号豪雨災害 調査団報告書

2020年9月

公益社団法人 土木学会

水工学委員会

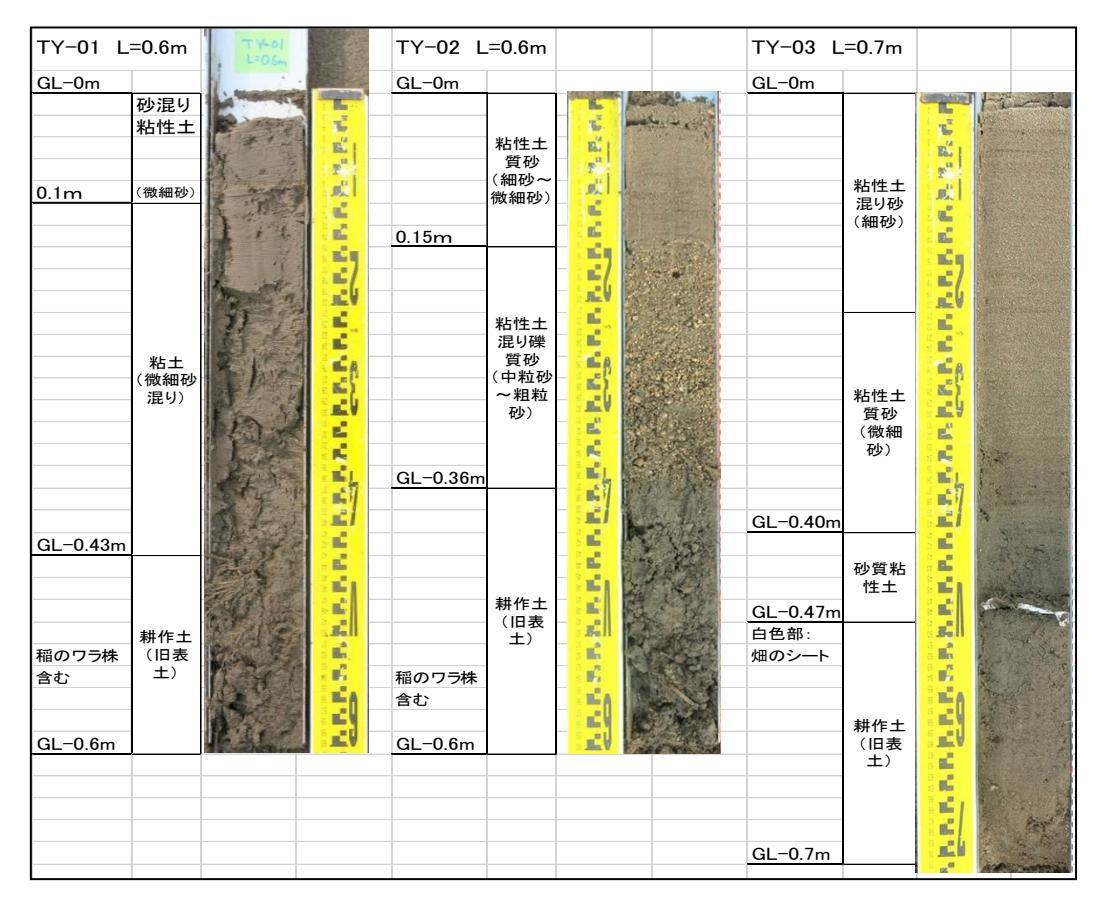
図 3.3.4 に採取した堆積物の写真と観察結果を示す. 表 3.3.1 に採取試料の土質試験結果 と堆積環境を示す. TY-01 地点の試料は GL-0.43m までは微細砂混じりのシルトで,その下位 は稲ワラ株を含み,被災前の旧表土であることがわかる. TY-02 地点は,GL-0.15m までは細 砂~微細砂で,0.36m までは中粒砂~粗粒砂で,上方細粒化を示す. TY-03 地点は,GL-0.40m までが,弱く平行層理の発達した細砂で,下位から上位にかけて上方粗粒化傾向を示す.0.40 ~0.47m 間はやや含水比の多いシルト質の細砂である.

図3.3.4 採取試料の柱状図と状況

上流側の TY-03 地点には、水流によって形成されたリップルマークが地表面に残されてお り、細粒分が堆積していないことから、上流から流入した砂分を多く含む河川水が一定の流 速を保ちながら流下したことを示唆している.破堤部の TY-02 地点では、破堤部から下流側 にかけて砂礫や砂を多く含む河川水が堤内地に流入し、北側の水田地帯に流下し、500m 以 上下流の TY-01 地点では、流入水が 2 ヶ月程度滞留しシルト分を多く含む粘性土が堆積した と考えられる.以上の結果から、河川から供給された堆積物を調査することで、土砂洪水氾 濫の状況と堆積環境について概略把握することができた.
