美濃橋の概要

国指定重要文化財「美濃橋」の保存修理

工事概要

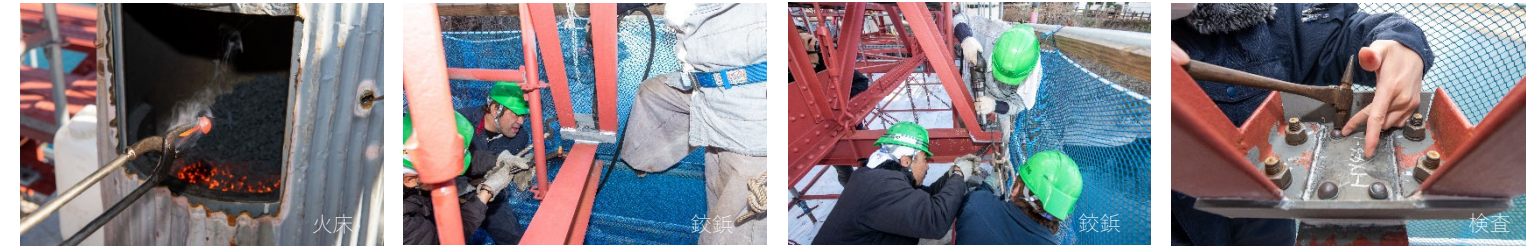
プラストで古い塗装を除去する中で、普段見られない様々な痕跡を発見することができました。例えば、鋼材の製造元や品質を示すロールマーク、仮組した部材を現場で正しい位置に取り付けるために記されたケガキの記号（合票）、現在はなくなってしまった建設当時の横構部材の痕跡などが確認されました。これらの痕跡は、橋の歴史を伝える貴重な遺産としてきちんと調査、記録するとともに、有効的な展示活用を図っていきます。吊桁のウェブ部分にあった当て板は、修理では戻さず、建設当時の横構部材の痕跡が隠れないようにしました。また、橋の上から見える合番などの痕跡は、白色塗料でなぞり、橋を渡るみなさまにもご確認いただけるようになっています。
