非破壊検査を駆使したインフラの塩害劣化に 対する評価技術の海外展開と社会実装

香川大学 岡崎慎一郎

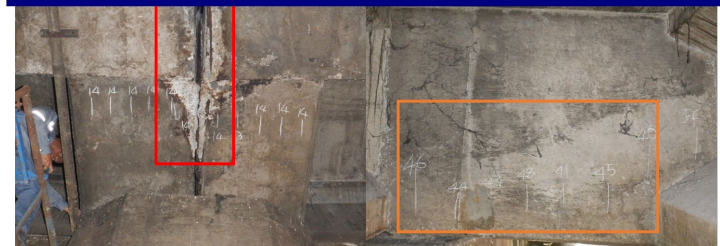
Damage has sign of leakage but measured moisture is not so high. This may be due to seasonal and thin covering depth.

Near the damage has high covering depth and has no damage.

Location	COV (mm)	RN	Tramex (%)	James (%)	Resistivity (kΩ.cm)	Carb (mm)	Ddl	Cs	Chloride content (%)				
									0.0334	0.0182	0.0255	0.0560	0.0496
Damage	14.0	52.5	1.6	7.5	279.3	9.7	INT	INT	0.0334	0.0182	0.0255	0.0560	0.0496
Next to damage	45.9	50.6	2.3	6.4	86.0	4.7	0.0157	0.0975	0.0624	0.0146	0.0041	0.0046	0.0042

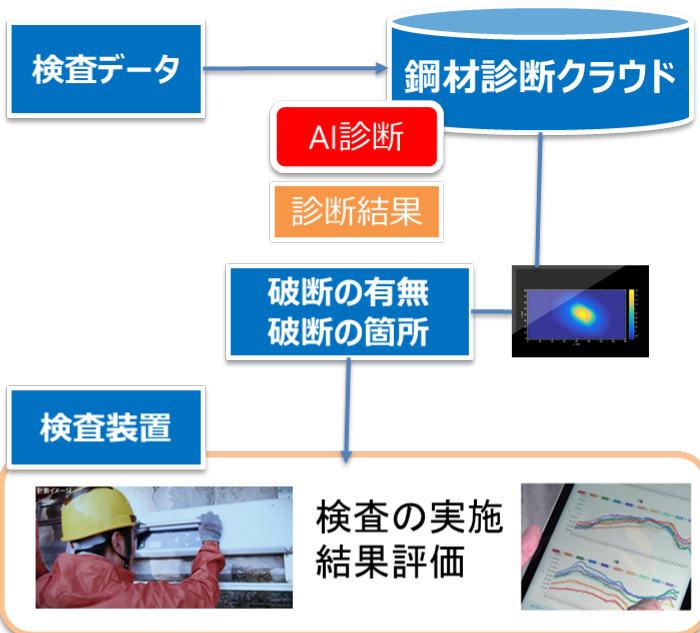
橋梁の内部鋼材破断を磁気センシングとIoTで可視化する非破壊検査ソリューション

※1回の計測面 16cm×53cm。計測時間 約5秒

計測手法は、磁気ストリーム法、漏洩磁束法の2つを利用
鋼材や、かぶり深さによって、2つの手法を使い分ける。

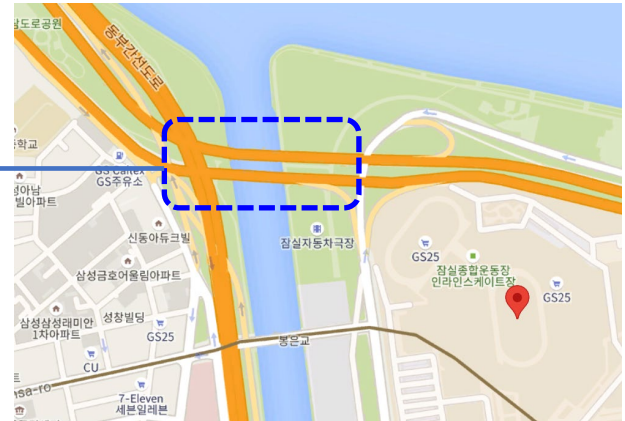
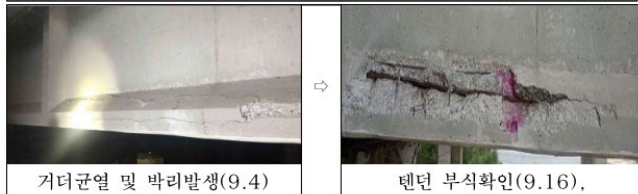
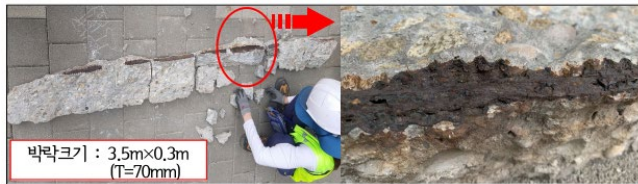
쉬스관이 부식되어 없어지고 텐던 부식도 극심
그라우트 충전이 안되어 텐던 부식에도 균열 등 외관상 징후가 늦게 나타난 것으로 추정

- 1) PC橋 (鋼材9本) の一部に亀裂と腐食が発生
- 2) PC橋梁
- ① 規模 : L : 390.0m (本) 、
L=60.0m、B =18.5m~30.0m (2種)
- ② 竣工 : 1975年 (45年経過)
- ③ 形式 : PSC-I型桁橋 (内部テンドン方式)

- (内部PC鋼材規格)
- ・ダクト : 鋼材シース (φ45mm) 、
 - ・テン던 : 9EA (一個、φ7mm-12個)
 - ・ガーダー亀裂や剥離が発生
 - ・テン던腐食確認
 - ・バクラクサイズ : 3.5mm×0.3m (T=70mm)

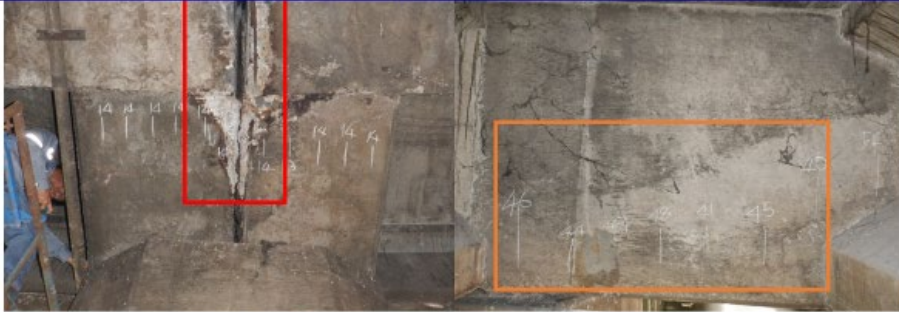
Damage has sign of leakage but measured moisture is not so high. This may be due to seasonal and thin covering depth.

Near the damage has high covering depth and has no damage.

Location	COV (mm)	RN	Tremex (%)	James (%)	Resistivity (kO.cm)	Carb (mm)	Dcl	Cs	Chloride content (%)				
Damage	14.0	52.5	1.6	7.5	279.3	9.7	INT	INT	0.0334	0.0182	0.0255	0.0560	0.0496
Next to damage	45.9	50.6	2.3	6.4	86.0	4.7	0.0157	0.0975	0.0624	0.0146	0.0041	0.0046	0.0042

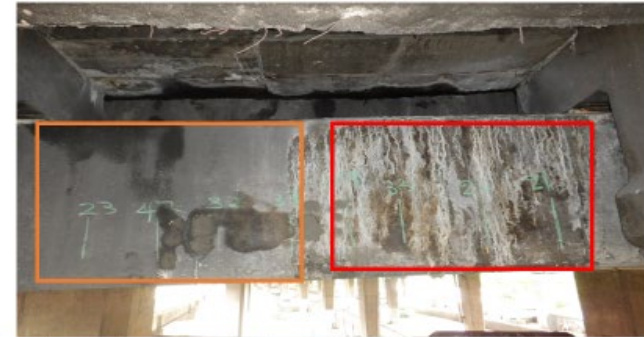
Damage has sign of leakage

Near the damage has no leakage.

Location	COV (mm)	RN	Tremex (%)	James (%)	Resistivity (kO.cm)	Carb (mm)	Dcl	Cs	Chloride content (%)				
Damage	-	-	-	-	-	3.3	0.1961	0.0261	0.0261	0.0150	0.0115	0.0100	0.0090
Next to damage	33.5	49.6	2.8	13.7	7.3	10.7	INT	INT	0.0113	0.0049	0.0056	0.0095	0.0173
