[VI-206] 3眼カメラによる配筋検査システムの社会実装および導入効果検証

○藤井 彰¹、吉武 謙二¹、吉田 直樹¹、松永 英哲¹、有田 真一²、徳井 圭²、北浦 竜二²、岩内 謙一² (1.清水建設、2.シャープ)

3 眼カメラによる配筋検査システムの社会実装および導入効果検証

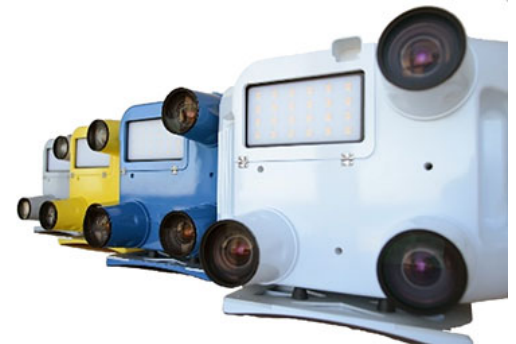
システムの外観を写真1に示す。重量3キロ、幅300×高さ200×奥行き150(mm)で、足場の昇降にも支障がない。1人で撮影するだけで、鉄筋径、本数、間隔などが記載された検査帳票をリアルタイムに現場で確認できる(写真2)。付属のタブレットPCで計算するため、インターネット環境のない場所でも使用することができる。クラウドサーバーに転送すれば、遠方のタブレットやパソコンからでも確認できるため遠隔臨場にも対応可能である。防水機能や照明があるため雨天時や暗所、寒冷地でも使用可能である(写真3)。写真4のように複数枚の計測結果を自動的に統合することで広範囲の検査も可能である。1段目の鉄筋により遮蔽されている2段目の鉄筋がある場合にも、遮蔽されている鉄筋が見える異なる角度から撮影した画像を統合することにより対応可能である。

写真1 システム外観

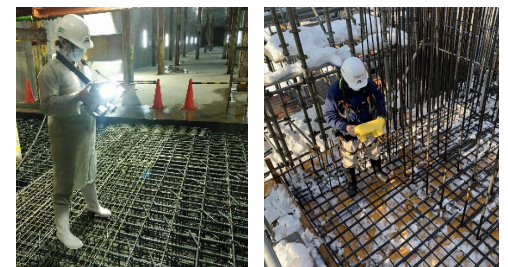
写真3 使用状況(左:雨天時,右:降雪時)

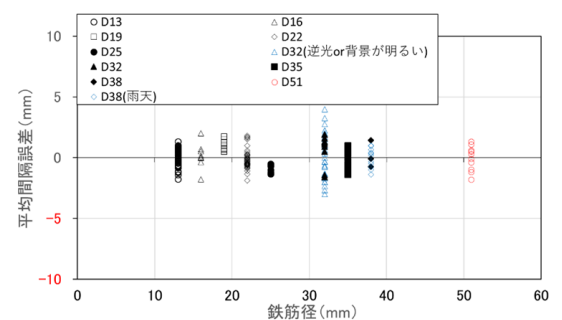
検査結果の改ざんは、結果算出に用いる元データとなる3枚のカメラ画像の編集作業が必要であるため、極めて困難である。スケールとシステムを用いた平均間隔の誤差と鉄筋径との関係を図1に示す。スケールとシステムの計測誤差は鉄筋径によらず5mm以内であった(図1)。これより、国土交通省の測定項目である鉄筋の平均間隔の規格値±Φ(Φは鉄筋径)を判定可能であることを確認した。

図1 平均間隔の計測誤差

①スケールとシステムの計測誤差は鉄筋径によらず5mm以内であり、国土交通省の測定項目である鉄筋の平均間隔の規格値 $\pm\Phi$ を判定可能であること、②自主2名、立会3名の検査員数を1名に省人化できるため、配筋検査時間を70%程度削減可能であること、③現場作業時間の短縮や新型コロナウイルスにも有効であることから安全性向上にも貢献できること、が明らかになった。

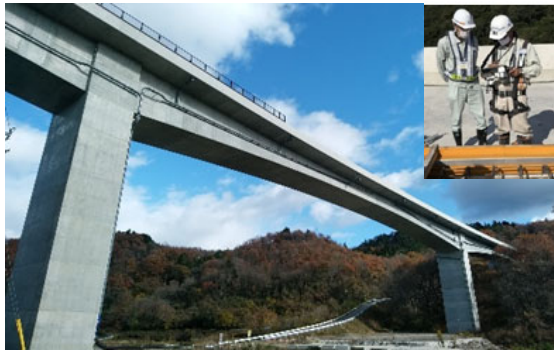
写真5 検査状況（東根川橋上部工工事）

東根川橋上部工工事および新思惟大橋上部工工事の現場および配筋検査状況を写真5, 6に、生産性評価結果を表1, 2に示す。東根川橋は橋長236mの3径間連続PCラーメン箱桁橋である。配筋検査は張出し架設の1ブロックで、張出し両側で上床版4回、下床版4回、側壁2回の計10回実施した。従来は自主検査の際に、配筋調書のひな型を事務所で作成し、検尺ロッドやマグネット、黒板などを準備し、現場でスケールを用いて計測し、黒板に計測結果を記入し、写真撮影をして、事務所に戻って帳票を整理していた。自主検査は計測やマグネットの取付けの必要があるため2名で、立会検査は3名で実施していたが、本システムを使用することにより、1名で対応可能であることを確認した。表1に示すように、従来は3名で合計20時間かかっていたが、本システムでは1名により5時間で実施でき、作業時間の75%を削減でき、生産性向上効果を有することを確認した。

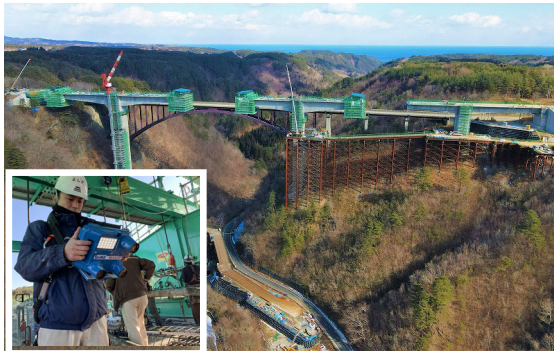
写真6 検査状況（新思惟大橋上部工工事）

新思惟大橋は橋長394mの4径間連続PCラーメン箱桁橋である。本工事でも表2のように、張出し施工時の1ブロック10カ所の配筋検査時間を従来方法と比較して、70%削減できることを確認した。本システムにより、現場での作業時間が大幅に削減すること、マグネットや検尺ロッドの設置の必要がないため、それらの落下の危険性が除去でき、安全性の向上にも寄与することも確認した。さらに、非接触での検査が可能になること、省人化により新型コロナウイルス対策にも有効であることを確認した。この中には遠隔臨場による発注者や品質管理者の時間短縮効果は含まれていないため、遠隔臨場と組合せた場合は、さらに大きい生産性向上効果が期待できる。
