2022年3月16日福島県沖で発生した地震の 被害調査の報告 (構造物被害)

2022.3.30

阿武隈川渡河橋梁等の構造物被害と地震動

東北新幹線に関する構造物被害

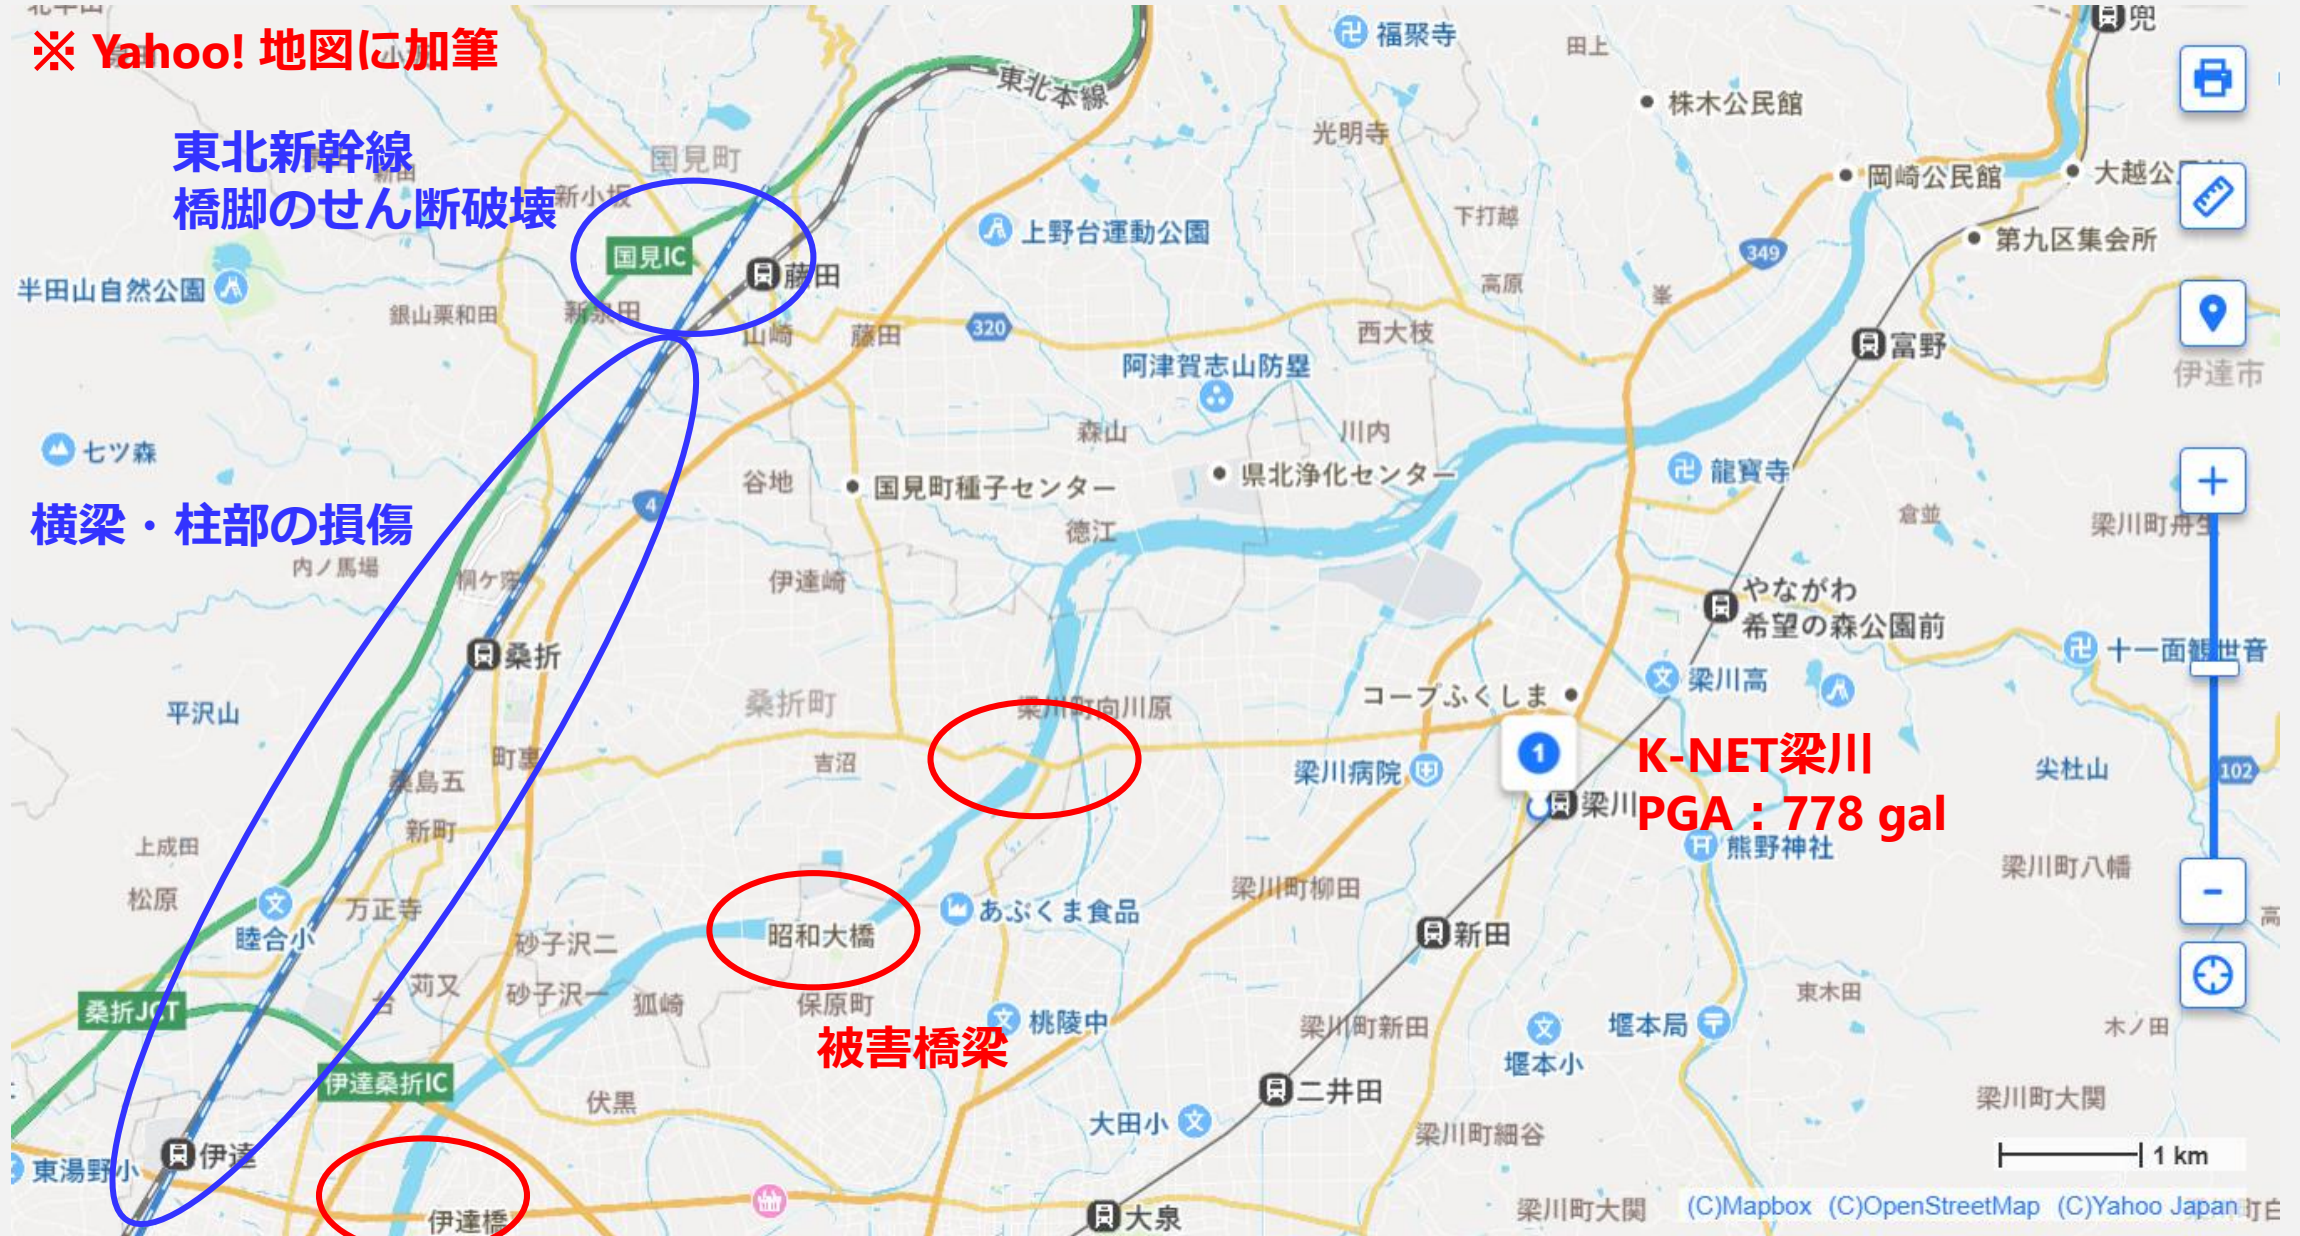
東北新幹線
橋脚のせん断破壊

横梁・柱部の損傷

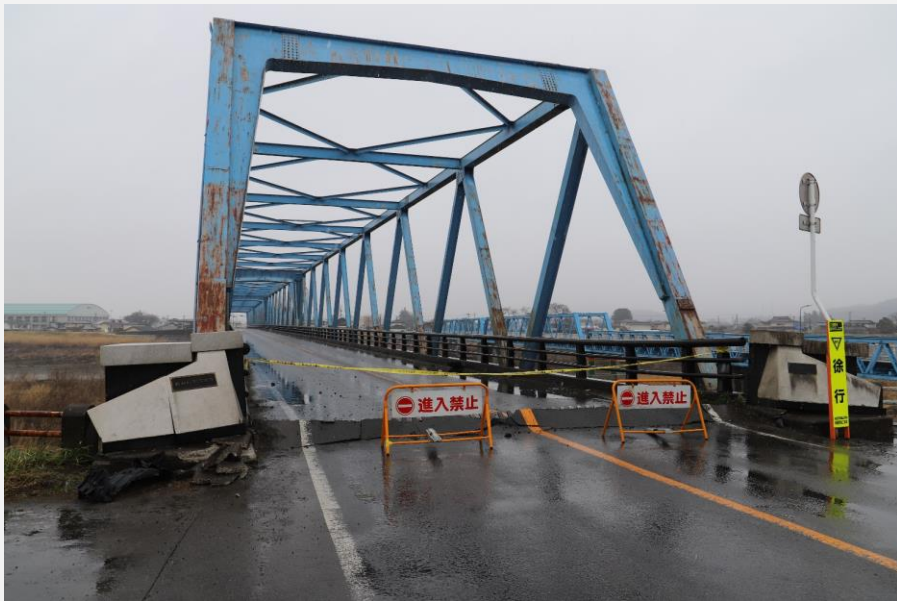
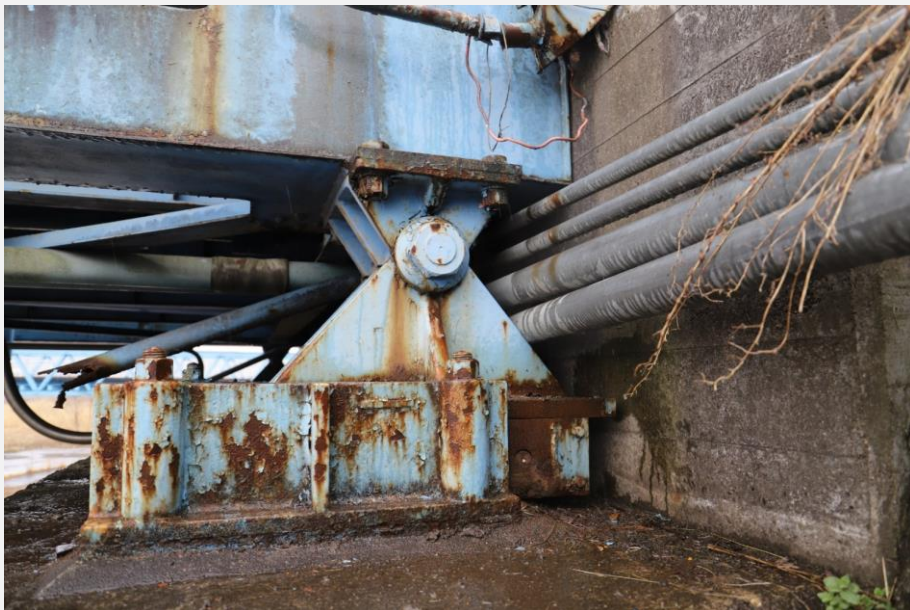
西側

- 4径間のトラス橋
- 橋軸方向：東西
- 西側の橋台に，上部工が衝突
西側：大きな段差
東側：大きな離隔
- 橋台背面土，周辺地盤
に変状は見当たらず

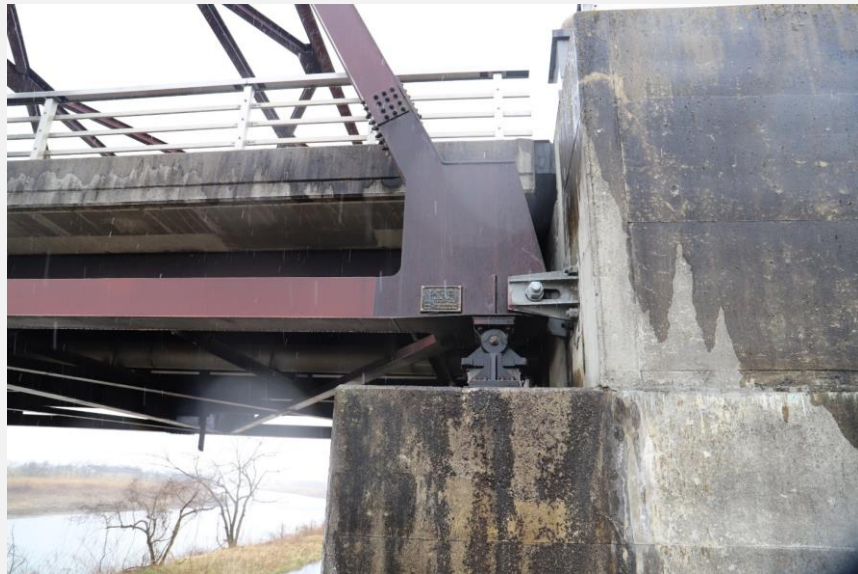
北側の橋台

- ・ 4径間のトラス橋
- ・ 橋軸方向：南北
- ・ 鋼製支承のピンの脱落
- ・ 橋台背面土，周辺地盤に大きな変状は見当たらず舗装の割れがある程度
- ・ 2021年の地震で被害
2022年3月19日に開通予定であったが，直前に被害を受け通行止め

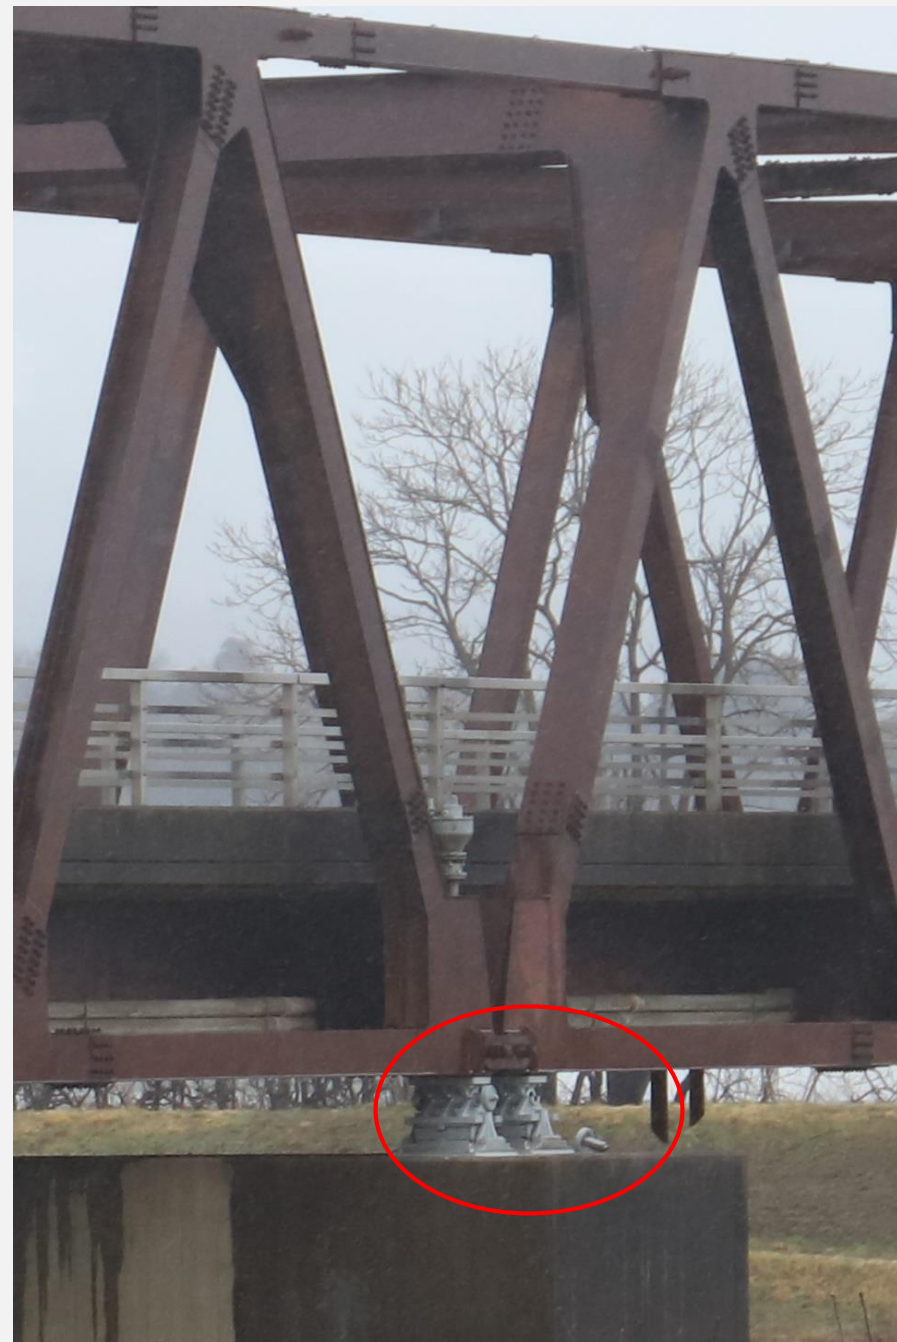
落橋防止装置の
位置から、
南側に移動か？

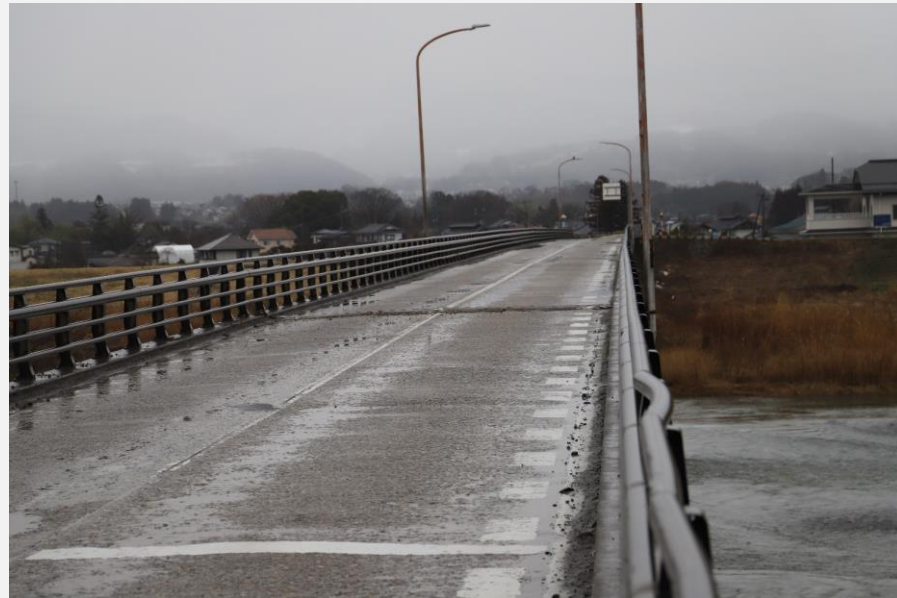
中間橋脚上
で段差？

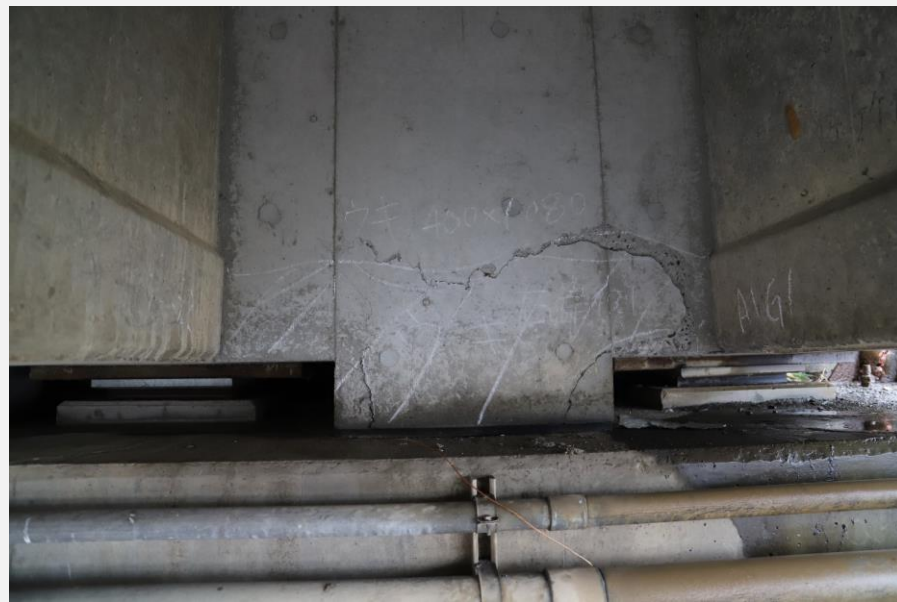
東側桁端部
の横桁

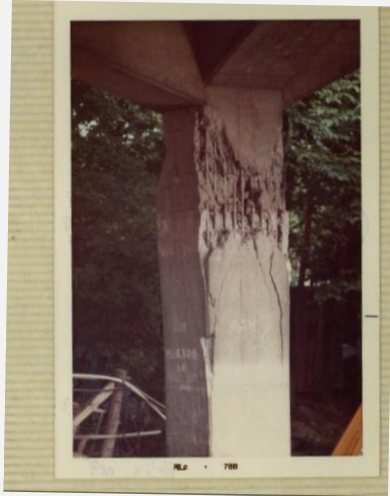
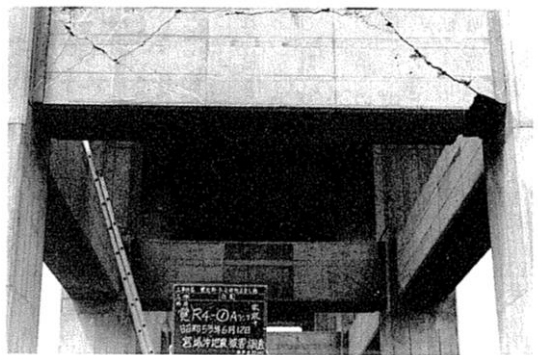
写真2-2-1 中層ばりのひびわれ

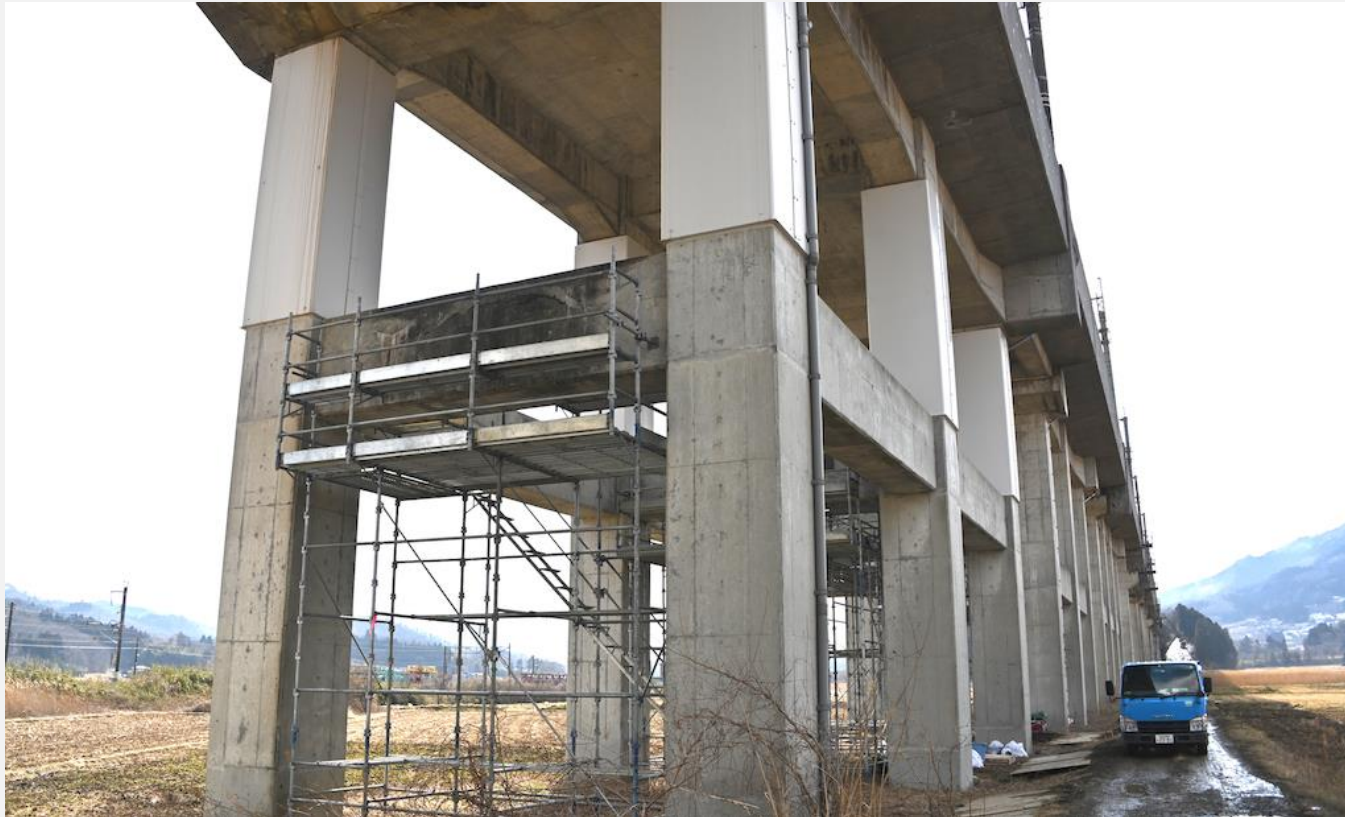
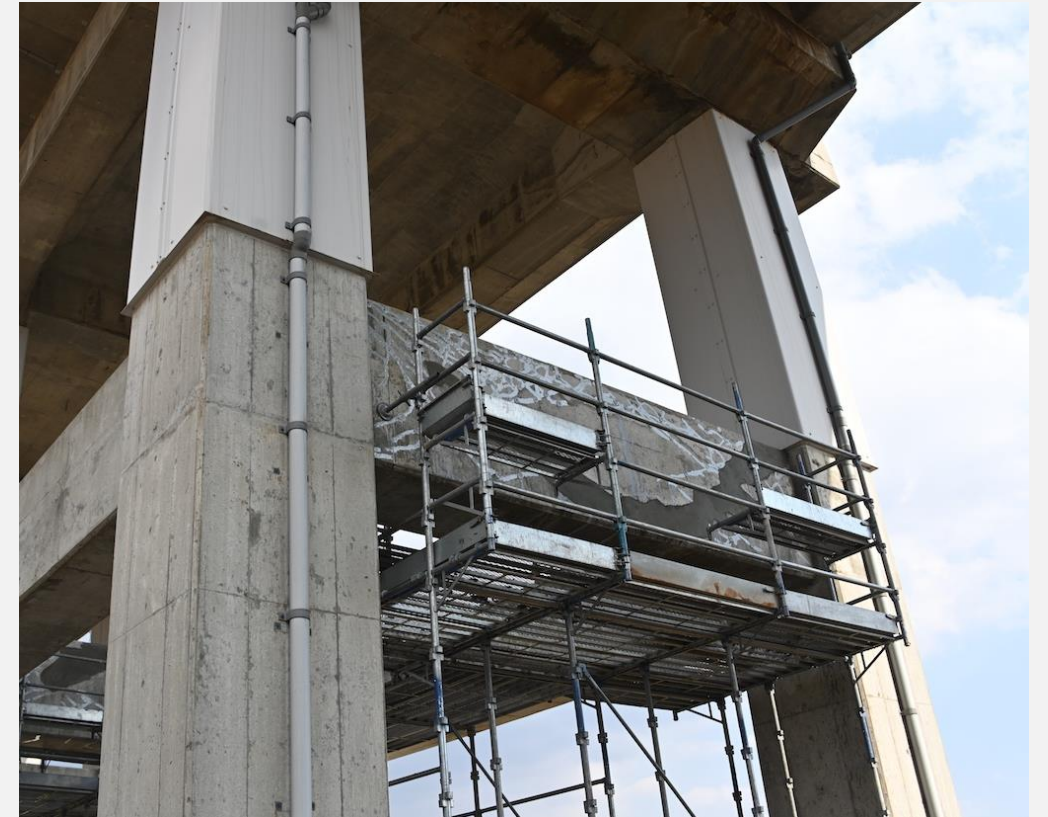
全般に、2011年東日本大震災以前のような、柱部の顕著な損傷は確認されず。中層はりの損傷は、Strong Column, Weak Beamの設計思想通りの挙動と考えられる。特に2011年以降の耐震補強が有効に機能したと考えられる。

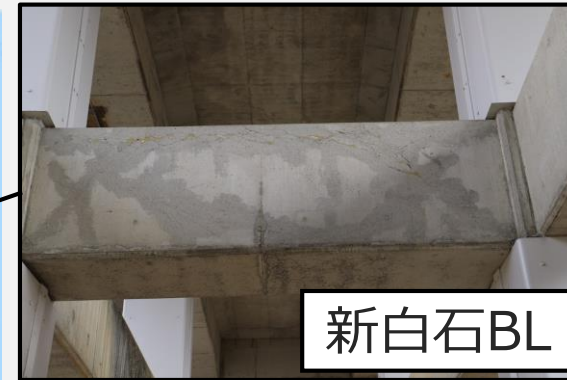
新白石BL

- 線路直角方向横梁のせん断損傷が、程度の差はあれども、白石市から郡山市まで広範囲に点在。
- 線路直角方向横梁の多くは、過去の地震により補修痕あり。

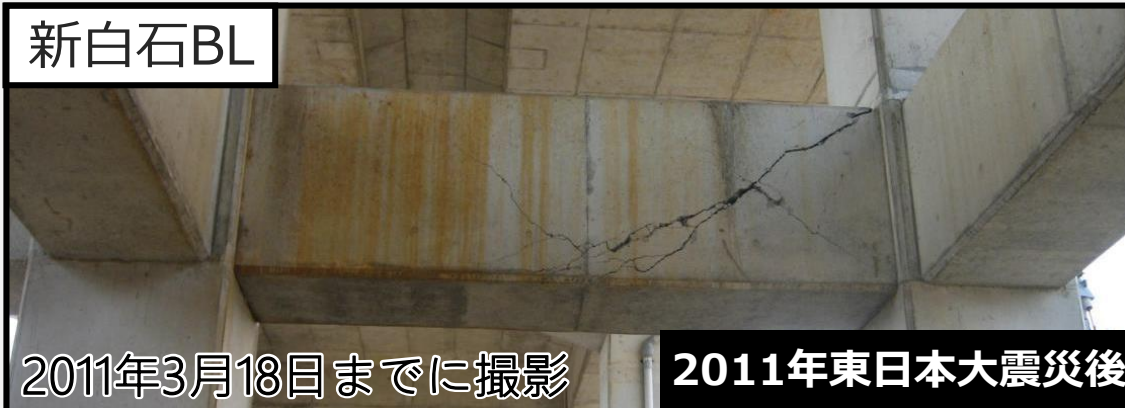
新白石BL

- 2011年東日本大震災にて横梁にせん断ひび割れ。横梁はひび割れ注入による耐震補修がなされ、柱は鋼板巻き立てにより耐震補強。
- 2021年の地震においても、補修された横梁に軽微なせん断ひび割れを確認

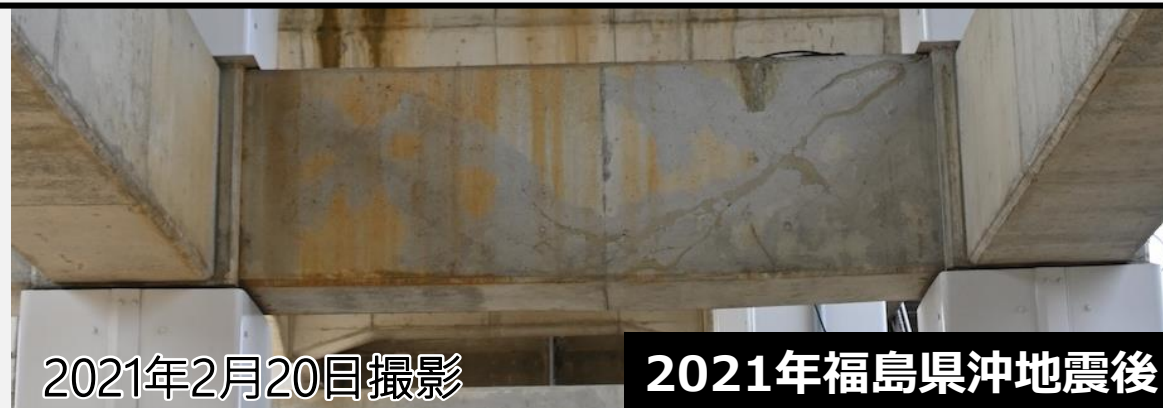
2011年3月18日までに撮影

2011年東日本大震災後

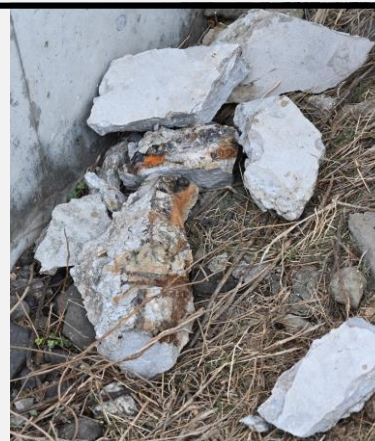
2021年2月20日撮影

2021年福島県沖地震後

- 補修痕からエフロレッセンスが確認。
- 落下コンクリートに鉄筋さびも。

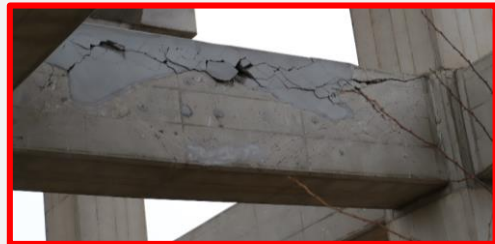
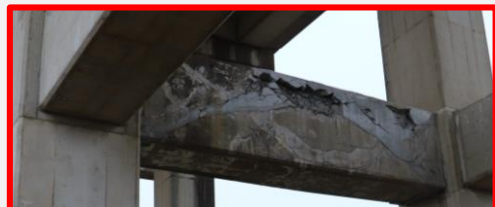
補修痕あり

損傷した横梁には過去の地震による補修痕が存在。補修痕がない横梁は損傷なし。

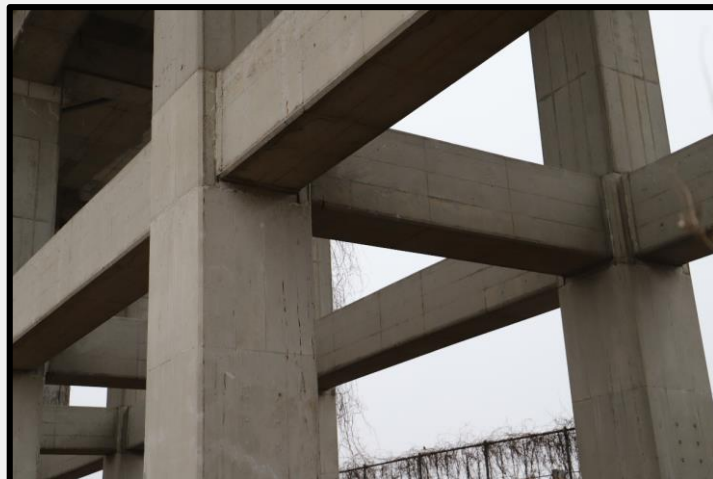
補修痕なし

※2021年 福島県沖地震後
(左図と同一の構造ではない)

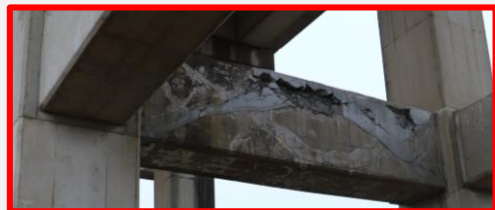
補修痕あり

損傷した横梁には過去の地震による補修痕が存在。補修痕がない横梁は損傷なし。

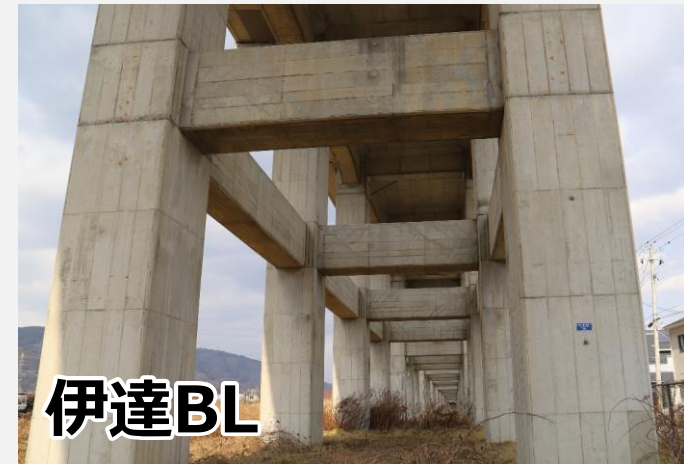
伊達BL

- 補修痕の有無に関わらず、高架橋横梁が大きく損傷
- コンクリートが剥落し、鉄筋が露出
- 柱部の損傷は確認されず

※2021年 福島県沖地震後
(左図と同一の構造ではない)

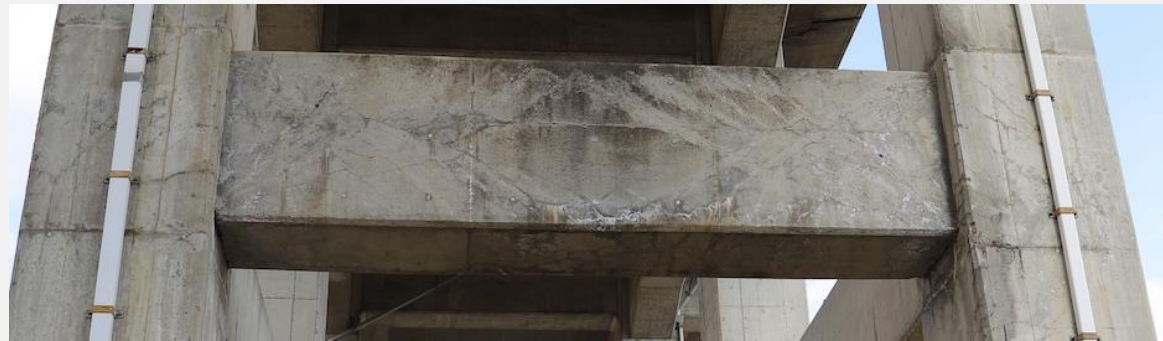
※2021年 福島県沖地震後 (左図と同一の構造)

- 補修痕に沿って、高架橋横梁が大きく損傷.
- コンクリートが剥落し、鉄筋が露出.
- 一部、柱部および梁・柱結合部にひび割れ.

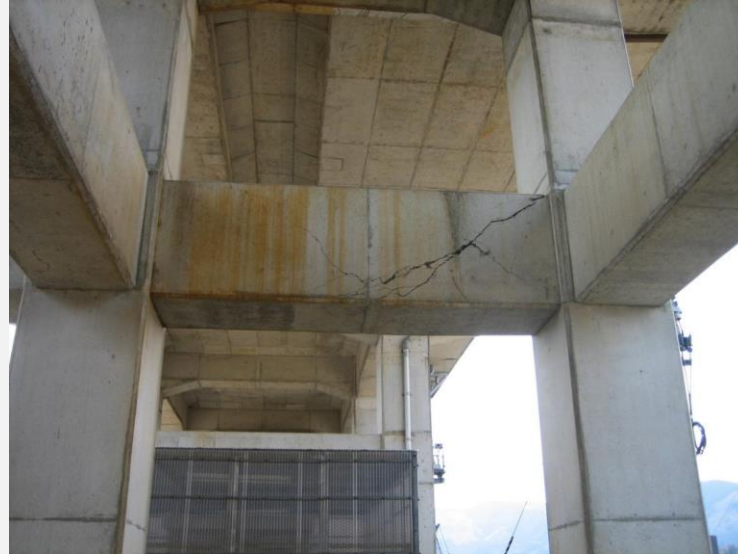
2011年 東日本大震災後

- 補修痕に沿って、高架橋横梁が大きく損傷
- コンクリートが剥落し、鉄筋が露出。
- 損傷(2011年)→補修→損傷(2021年)→補修→損傷(2022年)と耐震補修が複数回行われている。

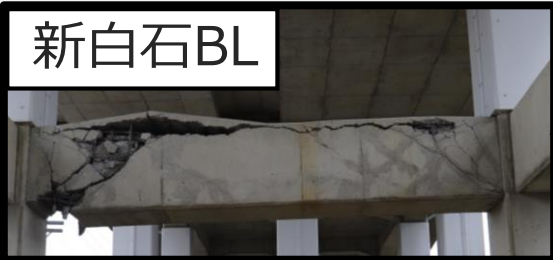
新白石BL

- 2021年 福島県沖地震と同様，高架橋横梁の損傷は広範囲に分布
- 2021年 福島県沖地震よりも被害が大きく，多数の構造でコンクリートの剥落・鉄筋の露出が確認された
- 過去の地震による補修痕を起点とした損傷が目立つ
 - ✓ 補修後の維持管理
 - ✓ 複数回損傷と補修を繰り返した場合の部材の耐震性
 - ✓ 構造物にとって損傷が想定される程度の地震動であったのか

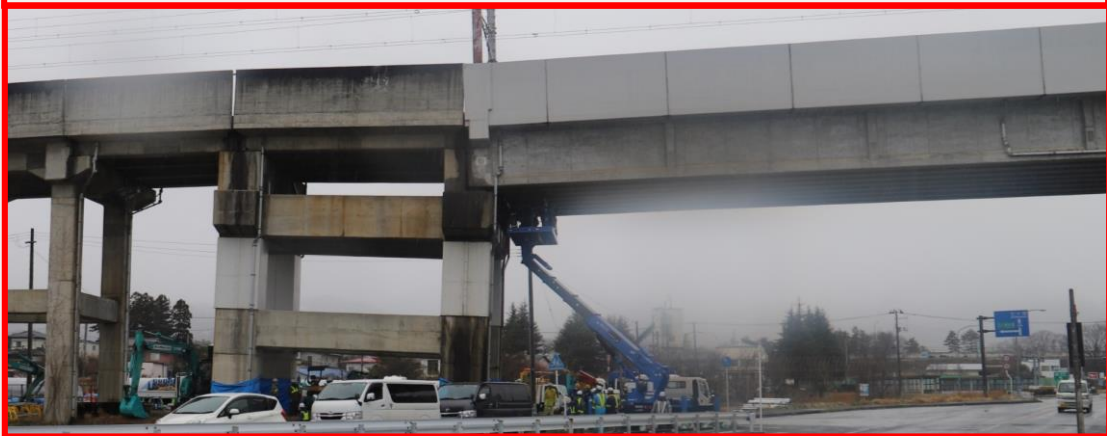
国見IC付近

- 架道橋の桁掛かり部に位置する構造での被害.
- 近傍の柱構造は耐震補強済みであり、被害が発生した柱部は未補強.

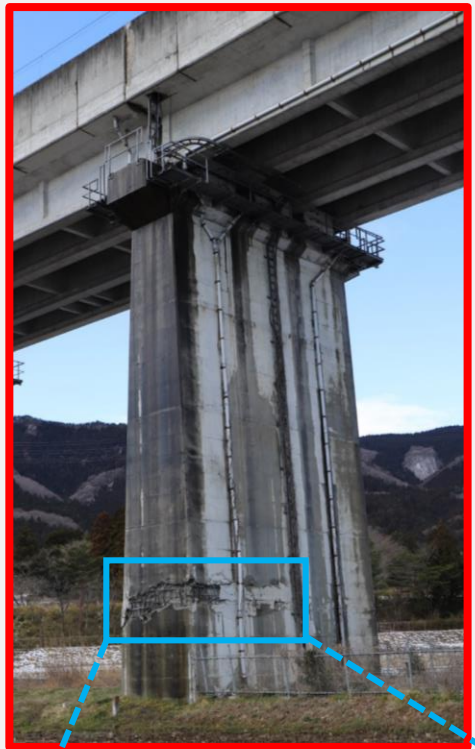
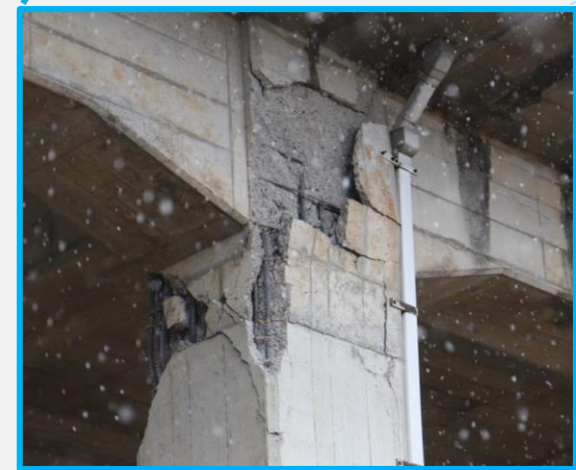
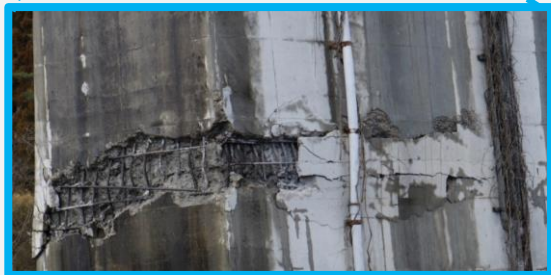
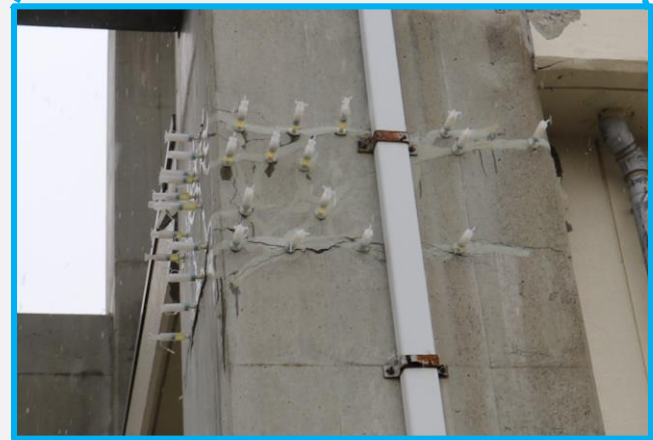
大平BL ※新幹線脱線地点付近

- 2021年 福島県沖地震では確認されなかった柱部の損傷が点在
- 未補強の柱のみで被害が発生。隣接している補強済み柱には損傷が見られず。
- 架道橋の桁掛り部や橋梁の掛け違い部での柱の損傷が点在。
- 構造物にとって損傷が想定される程度の地震動であったのかどうか。
