土木学会田中賞「作品部門:改築」

## 重要文化財 美濃橋 修理工事

発表 : 株式会社文化財保存計画協会 矢野 和之(推薦者)  
崔 静妍

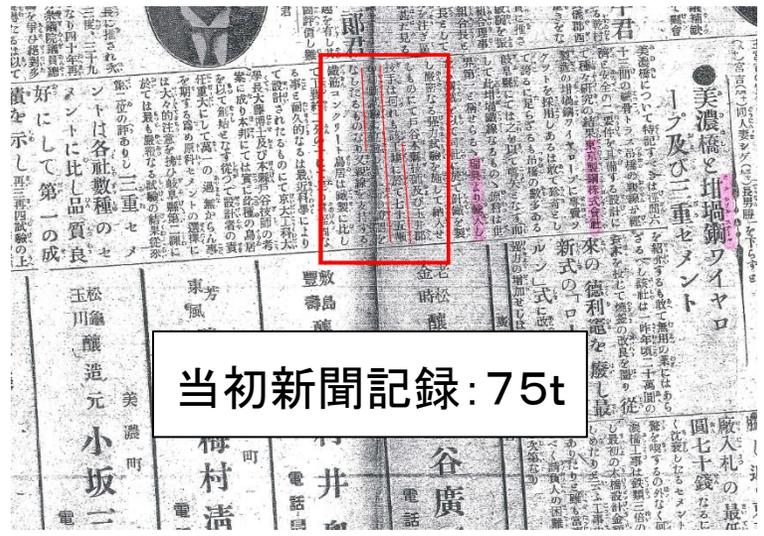
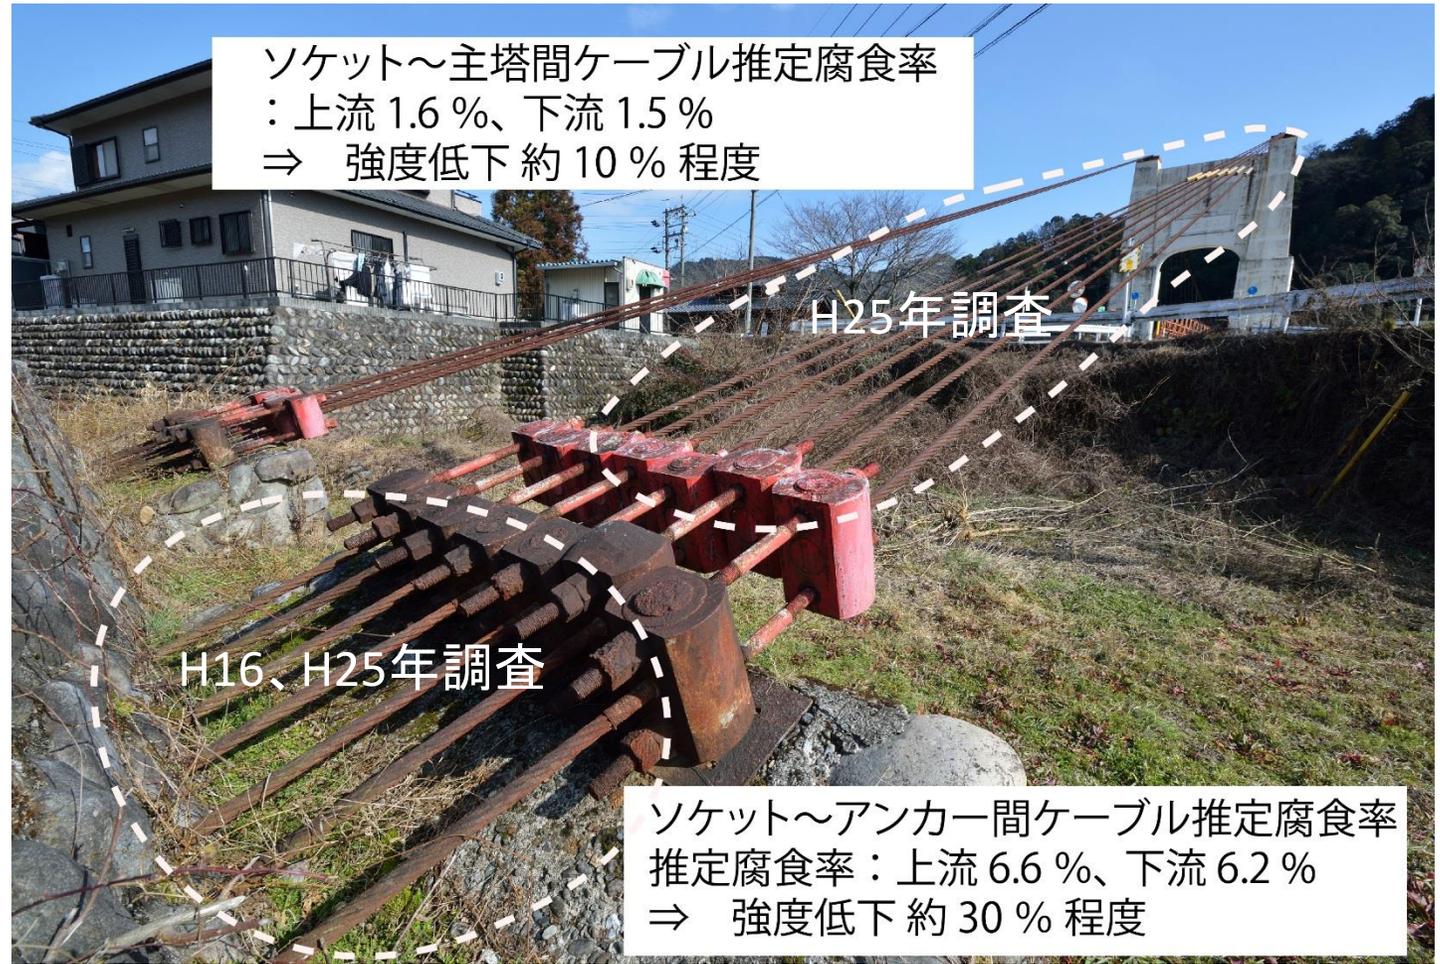
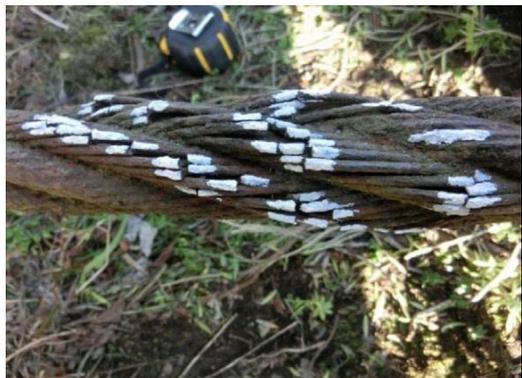
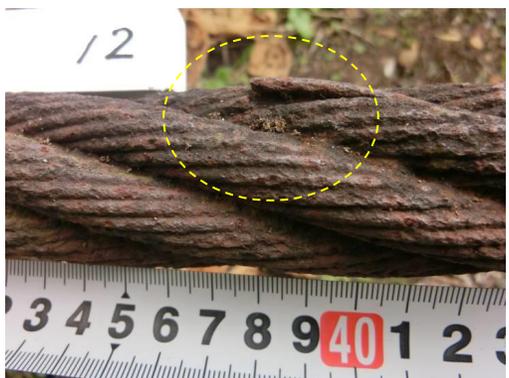
# (1) 主索ケーブルの劣化状況

ストランドワイヤロープの腐食断面積と強度低下の関係

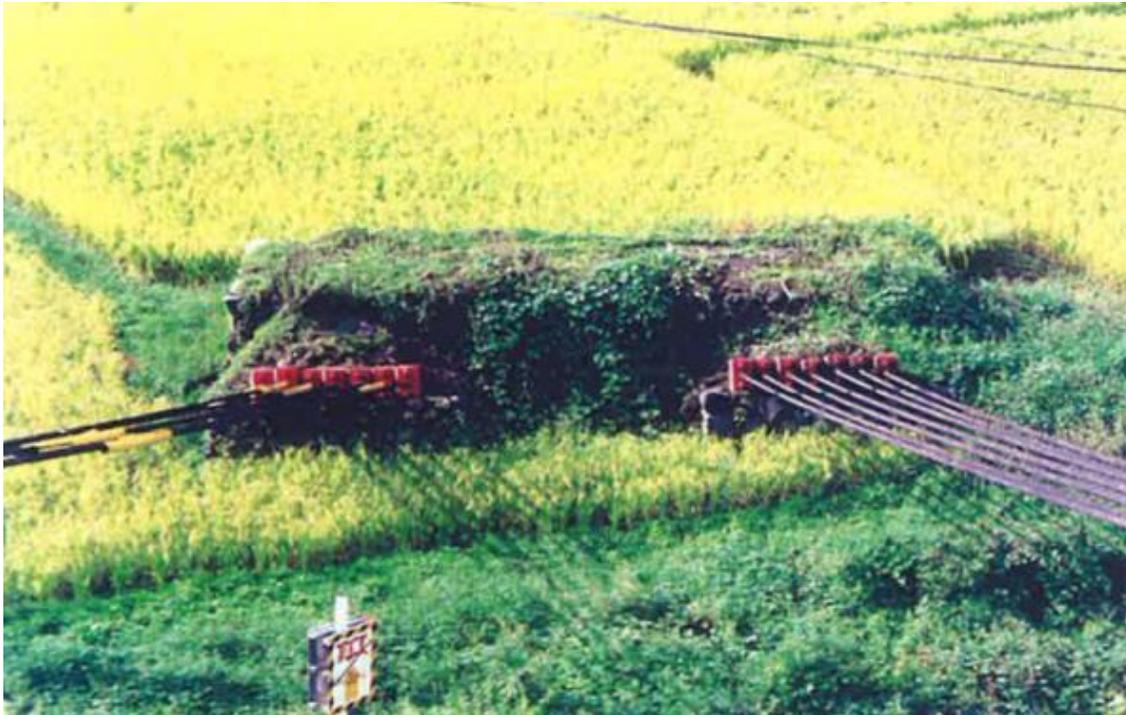
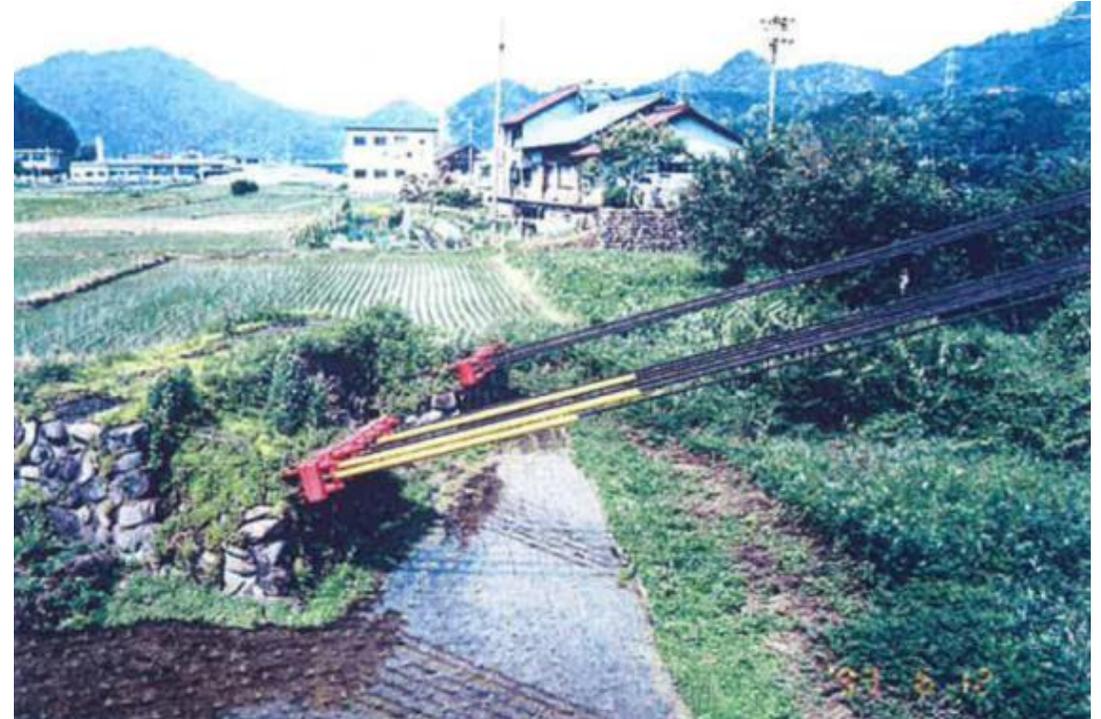
## アンカー付近ケーブル劣化の原因

平成10年

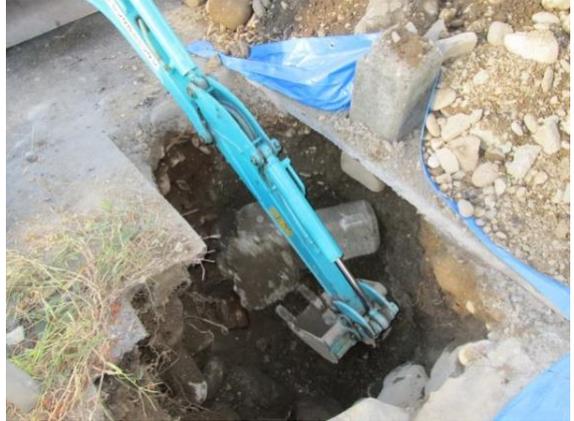
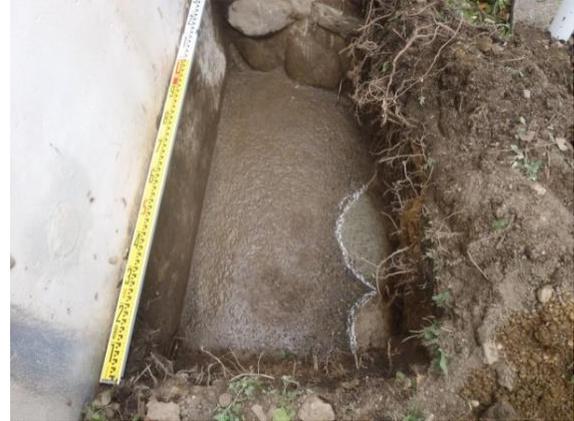
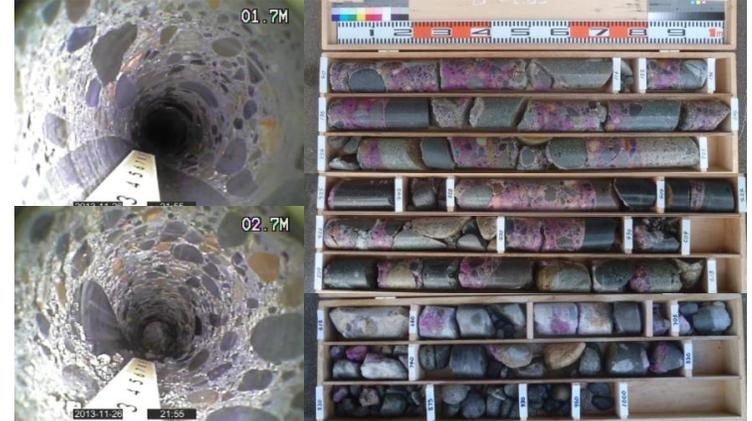
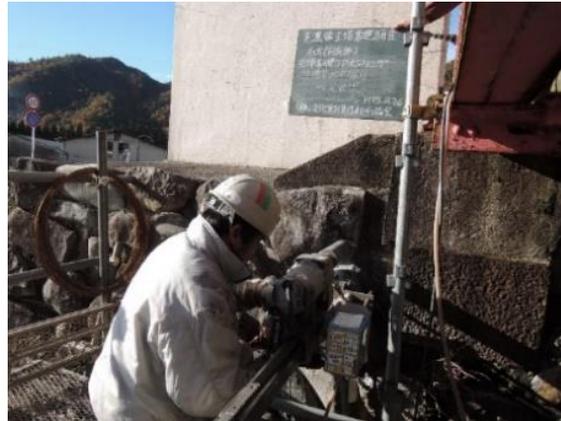
主塔モデル化

主塔配筋、基礎形状等が不明

主塔 : RCLレーダ、レントゲン、ハツリ

基礎粗石 : 試掘、地中探査、コア及びボーリング
